法隆寺発掘調査概報 II

本書は昭和57年度に行なわれた法隆寺防災工事に伴う事前発掘調査の概報である。特に今回の発掘調査に於いて法隆寺の未解決の重要課題の一つである若草伽藍に関する遺構、遺物の発見があり、その詳細な調査報告の公表が待たれている。

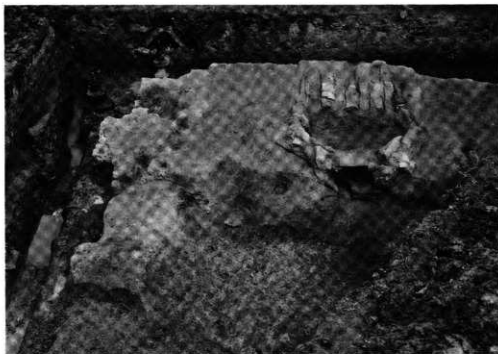
第53図 東院伝法堂東側の瓦窯S Y2620とS Y2622(西から)212トレンチ

S Y 2620 分焰鉢をもつ平窯である。焚口及び燃焼室は後世の破壊がいちじるしいため、その構造を知り得ない。焼成室は、分焰鉢の基部までがかりうじて残っている程度である。焼成室の奥壁は、旧導水管の埋設時にごく一部を残して破壊を受けている。焼成室の幅は1.3m、奥行1.2m以上である。しかし、燃焼室の床面の一部が、分焰鉢の前面0.3mの位置でわずかに認められるので、その間に燃焼室と焼成室との隔壁をおけば、焼成室の奥行は1.5m以上にはならない。焼成室内に残る分焰鉢は3条で、丸瓦と平瓦とを組合わせて築いている。上部が削られているので、高さはわからない。燃焼室断面の所見では、都合4期分の床面が認められた。当初、瓦器片（12世紀代）を含む整地土を船底形に掘りくぼめて床面を築く。第Ⅱ期は土を盛り足して同じく船底形に築く。第Ⅲ期と第Ⅳ期はさらに土を盛り足すが、ほぼ同じレベルであり平坦にする。焚口の前面には灰原があり、楕円形のくぼみに焼土が堆積し、瓦片を多量に含んでいる。出土した瓦の中に蕪華唐草文軒平瓦（第7表174D）と「法隆寺」銘軒平瓦（第5表191A）が見られた。瓦窯の築造は、鎌倉時代の可能性が十分に認められる。S Y 2622 S Y 2620の北2mの位置に築かれた平窯であるが、焼成室の西南隅と思われる一部を残して、旧導水管埋設時にはほぼ完全に破壊されている。西側に、燃焼室と思われるくぼみが認められるが明確でない。

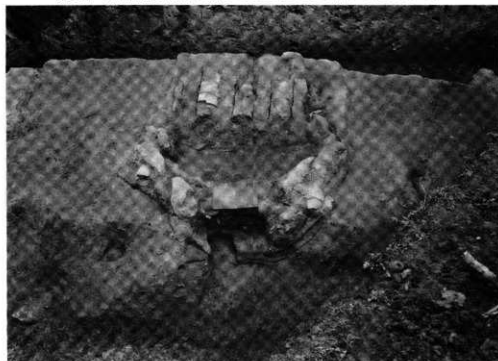
第54図 瓦窯S Y2620の全景(西から)
