法隆寺発掘調査概報Ⅲ

法隆寺発掘調査概報 Ⅲ

本書は昭和58年度に行われた法隆寺防災工事に伴う事前発掘調査の概要である。今回の発掘調査に於いては法隆寺に伝承される伏藏のうち、未確認であった一つが発見される等、新たな重要遺構の発見が相次いだ。

第一部 法隆寺防災工事に伴う発掘調査

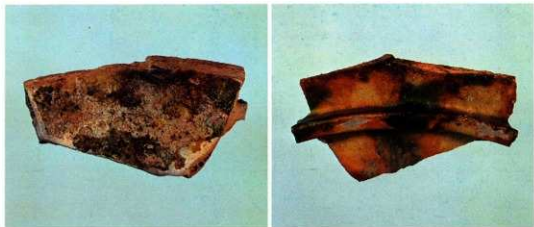
第259トレンチ出土三彩盤(右外面, 左内面)

同じ第259トレンチ西端の黒灰色土遺物包含層から、三彩盤の小破片が出土した(口絵写真)。高台部分と口縁部下端を含む破片で、高台の復原径27.0cm。口縁部と高台側面に輪花状の凹みをつくる。おそらく口縁部の平面形を八花形に形どった花盤とも呼ぶべき形態の盤であろう。三彩釉は内外両面に施釉されているが、内面は火を受け、釉が荒れている。胎土の特徴は従来知られている奈良三彩、唐三彩のいずれとも異なる。

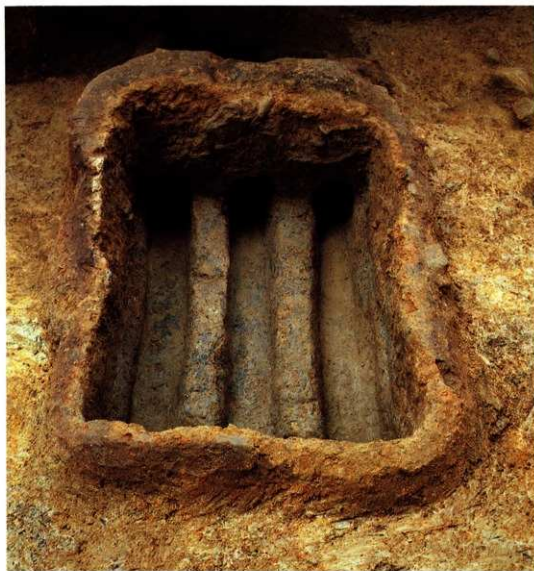
瓦窯SY5060(北から)

SY5060 分焰鉢をもつ半地下式の平窯で、焚口・燃焼室・分焰孔・焼成室が良好な状態で残る。焚口の幅は約30cmで両側に丸瓦を立てる。燃焼室は幅約80cm、長さ約90cmで奥壁に分焰孔が3箇所あけられている。焼成室は長さ約1.4m、幅約1mで、壁面は床面から約1.1mの高さまで残っている。分焰鉢は2条で幅約20cm、高さ約15cmである。焼成室の東西両壁の分焰鉢と同じ高さの位置には段が作られている。窯の周囲に幅約35cmの素掘溝(SD5045)がめぐる。焼成室埋土から軒平瓦143D型式が、焚口埋土から軒丸瓦6135型式、軒平瓦6730A型式が出土した。

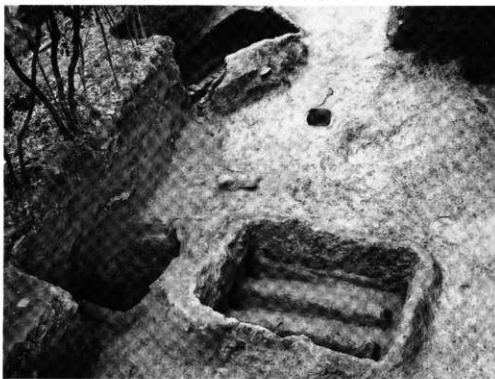
第7図 瓦窯SY5050・5060(東から)

SY5050 SY5060の西側で検出した。分焰鉢をもつ半地下式の平窯で焼成室だけが残って

いる。焼成室の幅は1.1mで、長さは約1.6mまで、側壁は床面から約1.1mの高さまで残っている。分焰床は2条ある。幅約20cm、高さ約10cmで上面には平瓦片が用いられている。焼成室の側壁の分焰床の高さと同じ位置には段がある。焼成室の埋土上層から近世の土師器小皿と瓦片等が多量に、下層からは軒平瓦143D型式、鴟尾片、多量の平瓦が出上した。

この2基の平窯は現在の西室に近接し、特にSY5050の焚口、燃焼室は西室背後の崖面の整形により破壊されたものと考えられる。この2基の瓦窯は遺物・窯型式からみて、鎌倉時代のものと考えられる。窯の検出により新管理設のルートは北側に変更され、窯は現状のまま埋めもどした。

西室の北に設定した第261トレンチで検出した瓦窯跡は、法隆寺として昭和57年度に東院で検出した瓦窯跡にひき続いて2番目のものとなった。同一構造で2基が相い接して築かれていた。いずれも西室北側に接しており、西室との同時存在は考えにくい面がある。またSY5050の焚口と焼成室は西室背後の崖面の整形によって破壊されており、崖面の整形は西室がここに建てられた時のことと考えられるので、今回検出した2基の窯が築かれたのはそれ以前ということになろう。西室が現在の位置に建てられたのは棟木銘から寛喜3年（1231）と考えられており、鎌倉時代の法隆寺瓦窯の存在を明らかにしたその意義はきわめて大きい。13世紀前半、法隆寺では東西両院ともに修造工事が盛んに行われている。今

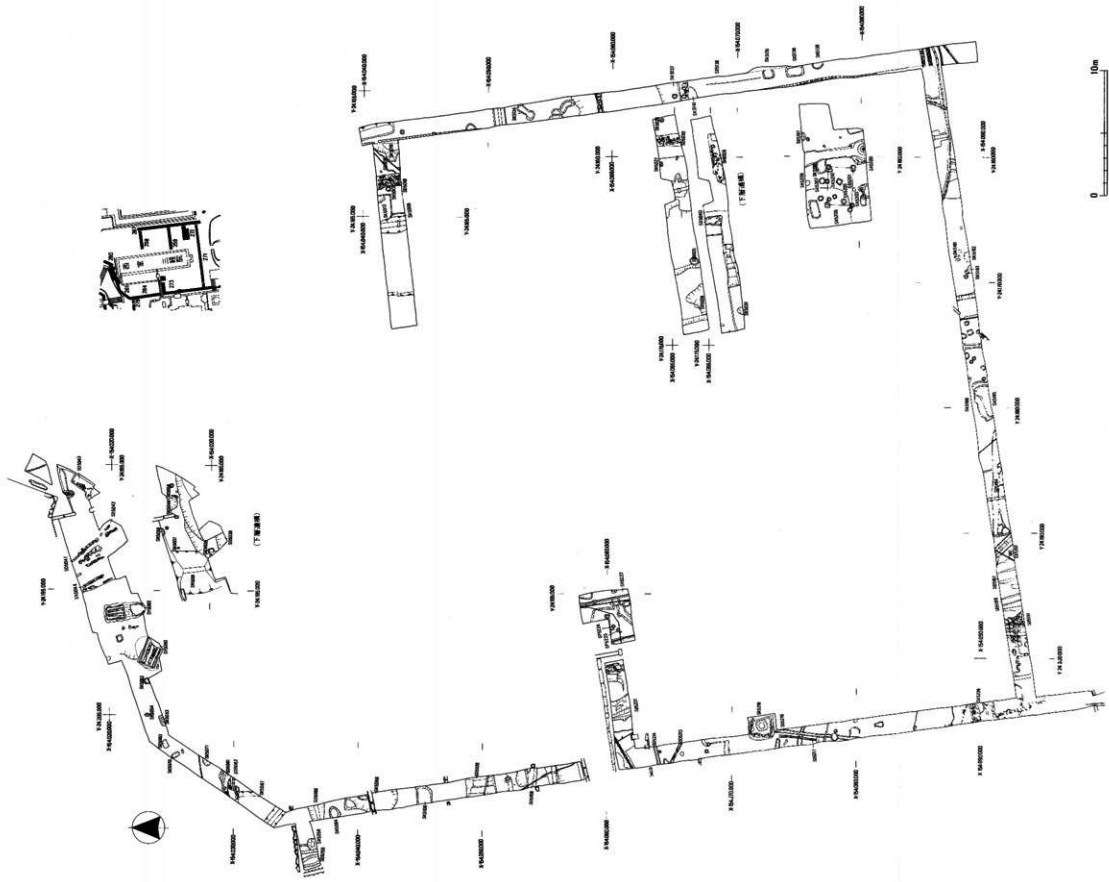
第 8 图 三教院及它西省周地区总平面图

SK5066 南北幅約4mで東側はトレンチにかかる。現地表下約40cmの位置で確認した。深さ約140cm。奈良時代の土器・軒平瓦118型式、佐波理匙が出上(第8図×印)。

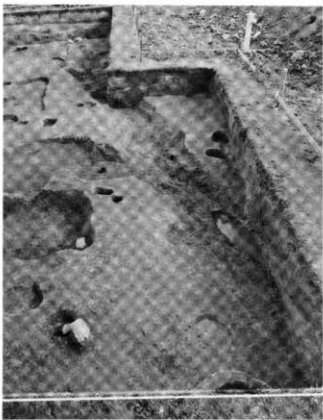
第44図 SD6160(西から)

SD6160 トレンチの南辺で検出した流路で幅約2m、深さ約50cm、東北から西南に流れる。昭和56年度第107トレンチでこの流路の一部を検出した。溝内には3段階の堆積がみられ、溝は次第に浅く、幅広くなり、奈良時代までには完全に埋没する。溝内からは飛鳥時代の瓦・土器が出土した。
