妻籠宿本陣跡地 発掘調査報告

- この報告書は、妻籠宿本陣跡（長野県木曽郡南木曽町妻籠）における発掘調査に関するものである。
- 調査は、妻籠宿本陣跡地発掘調査団が担当した。顧問上野邦一（奈良国立文化財研究所）、团长伊深 智（大桑村野尻小学校教諭）、团员宇津野金彦（名古屋大学大学院）が参加した。発掘調査団事務局は島崎良弘（南木曽町教育長）、横 盛親（南木曽町教育委員会社会教育係長）、滝山尚志（南木曽町産業観光課観光係長）、原 秀樹（南木曽町産業観光課観光係）が担当した。
- 本書の執筆分担は、1章は南木曽町、2章、3章-1,2,3、4章は上野邦一、3章-4のうち土器は井上喜久男（愛知県陶磁資料館）、銭貨は岩永省三（奈良国立文化財研究所）、石鎚は松沢進生（奈良国立文化財研究所）である。
- 本書の編集には上野邦一があたった。写真は遺構・遺物については担当者が撮影し、挿図・図版は八幡扶桑、眞 岸雄が担当し、松田佐由理が協力した。図面作成には、丘 崑久枝が協力した。
- 表紙は藤原宗三氏模写による中山道分間延絵図（原図 東京国立博物館所蔵）である。

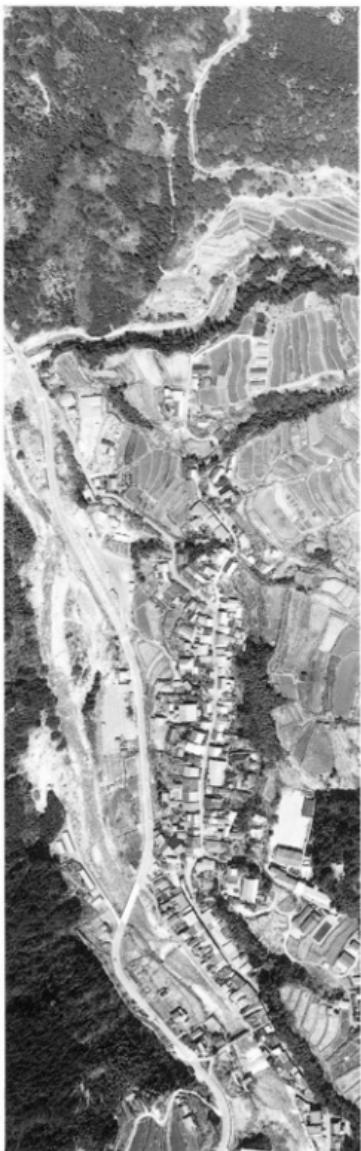
1 妻籠宿航空写真

会社 (株)共同測量社

撮影 昭和55年3月28・30日

カメラ機種 R C-10 21/23(f = 213.80mm)

高 度 1,440m と 1,740m

撮影縮尺 4000分の1
