興福寺

第1期境内整備事業にともなう発掘調査概報 I

1. 本書は、興福寺境内第1期整備事業にともなう平成10年度発掘調査概要報告書である。
2. 調査は、興福寺の委託を受けた奈良国立文化財研究所平城宮跡発掘調査部が、平成10年10月2日から平成11年1月21日にかけて実施した。
3. 調査は、山崎信二・高妻洋成・次山 淳・高橋克壽・古尾谷知浩・西山和宏が担当し、金 真成（大韓民国全南大学校湖南文化研究所特別研究員）、ウン・モニター、ベン・サムアン、ウン・ソックルチア（カンボディアプノンペン芸術大学卒業生・アンコール文化遺産保護共同研究招聘者）の参加を得た。
4. 調査ならびに本書の編集に際しては、奈良県教育委員会、奈良市教育委員会、京都国立博物館、奈良国立博物館、柳飛鳥園、柳国際航業、中造園の協力を得た。
5. 本調査は、平城宮跡発掘調査部の第297次調査として実施したもので、各遺構には平城京左京における調査基準に従い一連の番号を付した。発掘遺構図に付した座標値は、国土方眼第VI座標系による。
6. 本書の作成は、当調査部部長・田辺征夫の指導のもと調査員全員があたり、全体の討議をへて出土遺物の項を分担執筆とし、他の項の執筆と編集は次山淳がおこなった。遺構・遺物の写真は、佃幹雄および次山が撮影した。

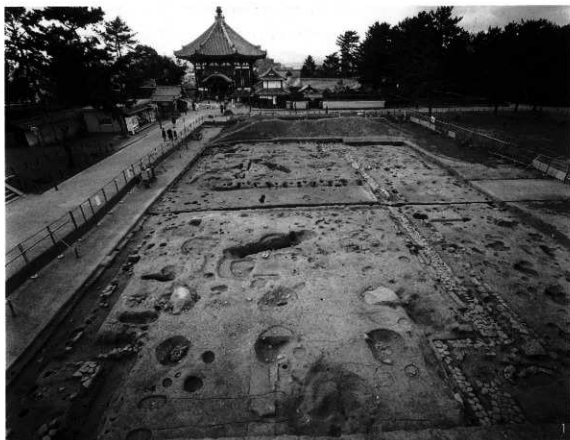
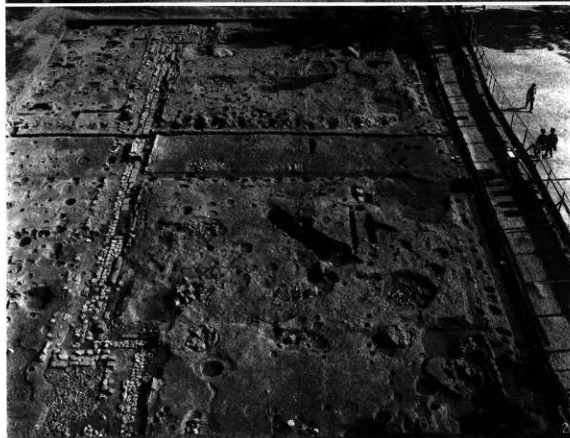
第11回 中門・南面回廊基礎全景
 1 東より、奥は南円堂と西金堂跡 2 西より

南面回廊SC7416・7417 南面回廊基壇上面の標高は、東回廊SC7416で94.9~95.07m、西回廊SC7417で95.07~95.12mである。中門基壇の東西縁に最初の柱を設け中門に取り付く。礎石は花崗岩で、西側基壇取り付け部で1基が遺存し、他は東西合わせて8基の抜き取り穴を確認した。

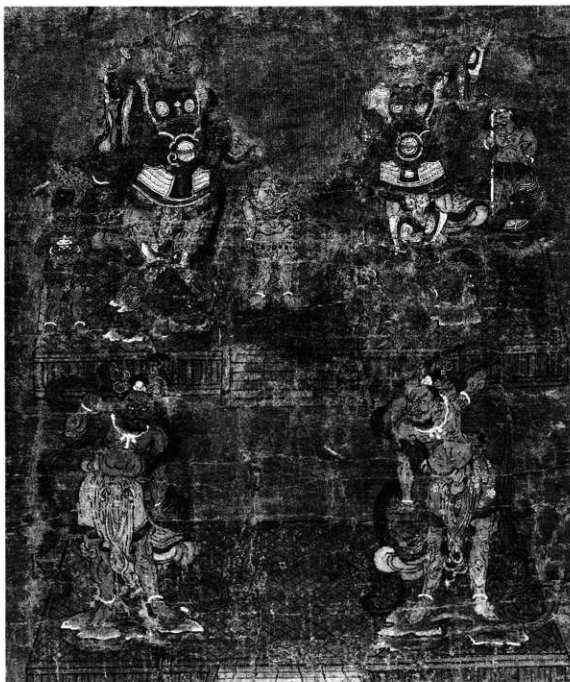
第13図 『興福寺曼荼羅園』部分（京都国立博物館蔵、飛鳥園撮影）

また、治承以前のありかたを基本に描いたとされる京都国立博物館蔵『興福寺曼荼羅図』は、下段中央に中門および南大門を描くが(第13図)、中門の基壇上には、邪鬼を踏みつける二天像と東西に各3体の立像の従鬼がみえる(毛利久『興福寺曼荼羅と同寺安置佛像(上)(下)』国華 778・780号 1957、京都国立博物館『興福寺曼荼羅図』1995)。

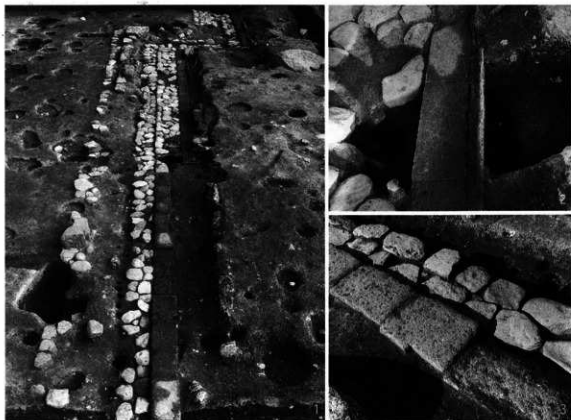
第14図 基壇外周遺構検出状況(1)

B期 北側の基壇外表にあたる凝灰岩地覆石列と羽目石SX7418がある。地覆石は、長さ40~50cm、幅20cm、厚さ15cm前後の平面長方形のものもちい、上面に溝等の加工は認められない。この地覆石に厚さ12cmの羽目石をのせる。羽目石の基部には高さ6cm、奥行き6cmの切り欠きがつくられており、これを地覆石の背面・基壇側にあてはめる(第14図2)。

- 1 基壇北側東半の外周(西より) 2 B期地覆石と羽目石 3 北階段地覆石の切り欠き

断面観察の結果、これらは一連の仕事であり、当初の基壇築成土および回廊内の凝灰岩片を含む黄色砂整地面を切り込んで据え付けられている。掘形埋土には、焼土あるいは炭化物を含む。また、階段地覆石は、北(外)面は直線に面を描いているが、形状にばらつきがあり、隅に用いるような切り欠きのものを含む(第14図3)。さらに、地覆石の中には表面よりも裏面に著しい風化の見られるものがあり、石材の転用の様子がうかがわれる。B期は火災後の改修によるものと考えられた。

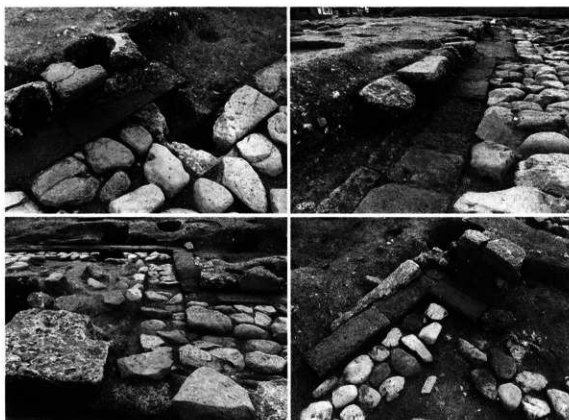
第15図 基壇外周遺構検出状況(2)

C期 B期の羽目石の上半を壊し、その上に厚さ30cm、高さ30cm前後の方柱状の凝灰岩切石を天のせのかたちでおく(第15図1・2)。また、雨落溝の側石、外周の玉石敷の一部を抜き取り、その上に凝灰岩切石をおく。雨落溝SD7420は、11世紀代の土器を含む焼土層によってすでに埋もれており、凝灰岩基壇の対面に雨落溝の墓石として凝灰岩切石をおいた可能性がある。

- 1 北階段東隅 2 B期地覆・羽目石とC期羽目石の重複 3 回廊取り付き部・東 4 同西

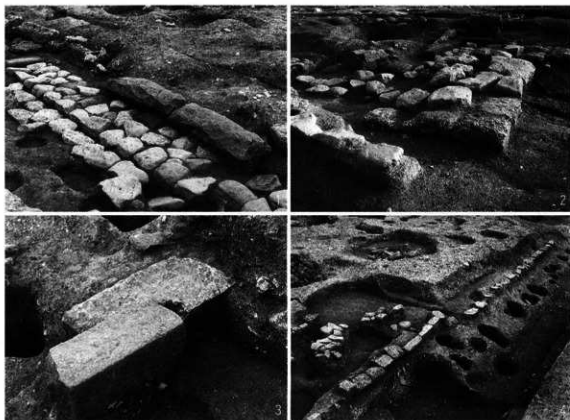
第17図 基壇外周遺構検出状況(3)

D期 凝灰岩地覆石との間に焼土を含む間層をはさんで、花崗岩の切石がのる(第17図1)。これは、長さ1.1~1.3m、幅20cmほどの蒲鉾形の花崗岩で、下面は平坦に調整され、曲面をなす上面は打ち欠きのまま未調整にちがいありかたを示す。羽目石として用いられていたものが、外面を下にして北側に倒れた可能性がある。また、C期に据えられた外周の凝灰岩切石の上に、大ききの不揃いな玉石を用いた石敷があらたにつくられる(第17図2)。

基壇南側は、ほぼすべての外装石材が抜取られていたが、階段東側の耳石地覆石が残存しており、凝灰岩地覆石の東南隅を切り欠き、花崗岩切石を据付けている様子が観察された(第17図3)。

E期 西側南縁では、中門および回廊基壇外周において、切石石列SX7438がつけられる(第17図4)。これらは、花崗岩基壇外装の抜き取り後に、本来の回廊基壇縁よりも南に設けられている。

- 1 D期羽目石 2 C期切石とD期玉石の重複 3 南階段地覆石の重複 4 E期石列SX7438

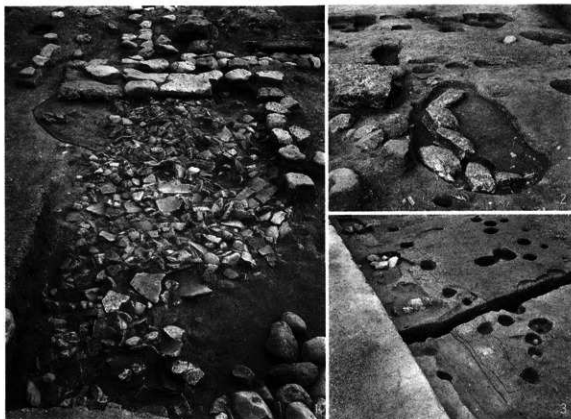
第18図 瓦溜・廃棄土坑検出状況

瓦溜SX7426・SX7427 いずれも、西側回廊SC7417の北で検出した瓦溜である。SX7426は、北はおおむね雨落溝の西延長を限りとし、南端および東端はB期の玉石敷SX7421と重複する(第18図1)。南北1.6m、東西3.3m分を検出した。西端は調査区外へさらに広がる。創建期の軒瓦を含む。SX7427は、回廊基壇縁から約4m北に位置する。南北2.5m、東西3.0mの範囲で検出した。西端は調査区外へ続く。永承の火災以降で治承の兵火以前の軒瓦を含む。両者は、平面位置は近接するが、SX7426を埋め整地した黄色土を間層として上下関係にある。SX7426は、永承の火災にともなう瓦の廃棄、SX7427は、治承の火災にともなう瓦の廃棄遺構である可能性が高い。

廃棄土坑SK7433~7436 中門および南面回廊基壇の周囲には、瓦および基壇外装の石材などを投棄した廃棄土坑が複数認められた。SK7434は、中門基壇東北隅で検出した長さ1.8m、幅0.8m、深さ0.78mの船底形の土坑。B期の羽目石と考えられる切り欠きをもつものなど基壇外装の凝灰岩切石が出土した(第18図2)。SK7435は、西側回廊SC7417の南辺で検出した幅1.4m、深さ0.46mの土坑で、南端は調査区外に続く。埋土からは凝灰岩切石、創建期軒瓦が出土した。この土坑の北縁にE期の切石石列SX7438が重複する(第17図4)。また、南側階段の地覆石抜き取り痕跡の南辺にそって、多量の玉石を含む3基の土坑を検出した(第18図3)。

- 1 瓦溜SX7426 (西より) 2 廃棄土坑SK7434 3 南階段地覆石痕跡と廃棄土坑

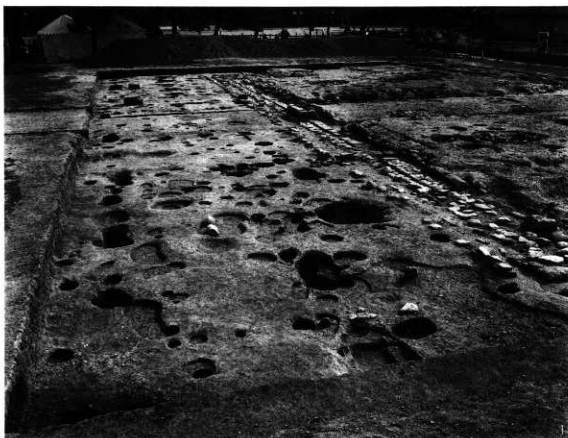
第20図 回廊内の遺構

柱穴列SX7429～7431 回廊内では多数の柱穴を確認した(第20図1)。まとまりを把握できないものも多いが、中門階段正面をはきみ、その左右に並ぶ東西方向の柱穴列にSX7429～7431がある。このうちSX7430は、基壇縁から約4.6m北に位置し、ほぼ同一位置に5回の重複がある。柱間は、2.4m。柱穴内からは、10世紀から11世紀にかけての土器が出土した。

小穴群SX7432 雨落溝SD7420北側石抜取りの位置で検出した小穴群(第20図2～4)。径10cm程のものを主体とし約260の穴を確認した。打ち込みによるものと考えられ、多くが南側(基壇側)に70度前後傾いている。北に傾くものはごく僅かである。穴の深さは30～40cmで、同一箇所に3ないし4回の重複が認められる場合もある。埋土には砂および茶灰色土が含まれる。東西の範囲は中門基壇の幅に収まる。

1 柱穴列SX7429～7431（西より） 2～4 小穴群SX7432
