# 興福寺

第1期境内整備事業にともなう発掘調査概報III

1. 本書は興福寺第1期境内整備事業にともなう平成12・13年度発掘調査概要報告書である。
2. 調査は興福寺の委託を受けた奈良文化財研究所（奈良国立文化財研究所）平城宮跡発掘調査部が、平成13年1月9日から平成13年10月3日にかけて実施した。
3. 調査は、川越俊一・郷野和己・次山淳・内田和伸・西山和宏・清水重敦・豐島直博・馬場基・渡辺丈彦・市大樹が担当し、安村健（帝塚山大学大学院）・矢倉嘉人（帝塚山大学）・金倫延（京都橘女子大学）が参加した。また、石材の鑑定は肥塙隆保・高妻洋成があつた。
4. 調査並びに本書の編集にあたっては、奈良県教育委員会・奈良市教育委員会の協力を得た。
5. 本調査は、平城宮跡発掘調査部の第325次調査として実施したもので、各遺構には平城京左京における調査基準に従い一連の番号を付した。発掘遺構図等の座標値は、国土地理院第VI座標系による。
6. 本書の作成は、当調査部長・金子裕之の指導のもと調査員全員があたり、全体の討議をへて行った。各項の執筆分担は以下の通りである。

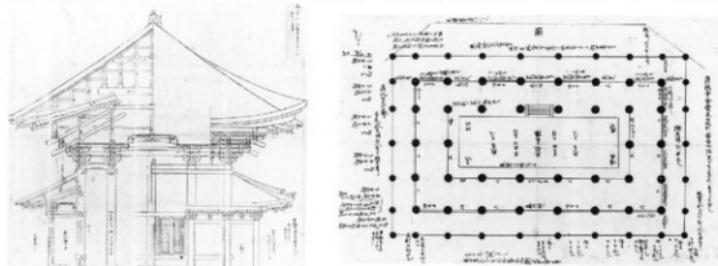
第3図 室町再建の中金堂（左：梁行断面図、右：平面図（南が上）、東京国立博物館蔵「興福寺建築諸図」所収）

形態が詳しく判明する（第3図）。平面は前身建物同様、五間四面の主屋の四周に裳階を廻す。主屋は現存する東金堂（応永再建）同様、側柱と入側柱を同高とする形式で、瓦葺寄棟の大星根をかける。その軒先は、裳階屋根よりも外へ出ており、前面より軒の出を測ると、約23尺と破格である。この極端に深い軒を支持するため、組物は尾垂木を二重に入れた四手先とし、両尾垂木の尻を入側柱筋まで引き込んでいる。この構造形式は現存する喜光寺本堂と類似する。裳階は四隅吹き放しで、主屋側柱筋には四隅に連子窓を入れ、南面中央間およびその左右一間ずつおいた間の計三間と、北面中央間を内開きの扉とする。主屋入側柱筋は北・東・西の三面を壁とし、北面中央間をぐり戸とする。須弥壇は身舎いっぱいに置かれ、南面に一間幅の階段が付く。基壇南面の階段は、身舎桁行に対応する五間幅である。

なおこの前面では、裳階の出が平と妻とで異なる振れ隅となり、また扇の梁行寸法が、背面側13尺3寸5分に対し、正面側は11尺2寸5分と記され、梁行断面図でも正面側の扇の梁行が狭く描かれている。これは回廊通りに中金堂主屋南側柱筋を描え、回廊通りの壁を中金堂東南隅側柱まで延長するための仕事とみられるが、現存する中金堂の側柱礎石から柱位置が大きくずれ、しかも主屋屋根の傾斜が南面と北面とで異なるなど、構造的に特殊なおさまりとなる。

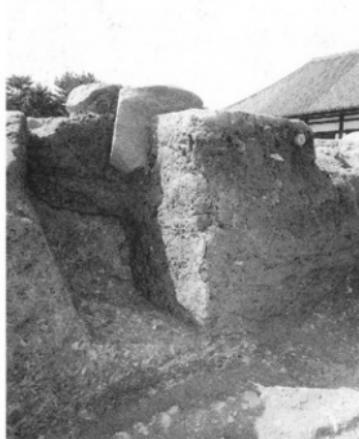
第8図 S X 7926 (南東より)

落込状造構 基壇の東壁で3基、北壁で1基、西壁で3基、南壁で1基観察された(S X 7925~7932)。入側柱・側柱礎石据付と同じ面から掘込み、S X 7926では深さ1.1mをはかる。S X 7925は基壇縁から80cm程度で取まるが、S X 7930は礎石埋付掘形と連続して構造の様相を呈する。埋土は突き固められる。またS X 7932を断ち割った際に基壇版築土の下の地山面で柱穴S X 7998と東西溝S D 7999南肩を検出した。

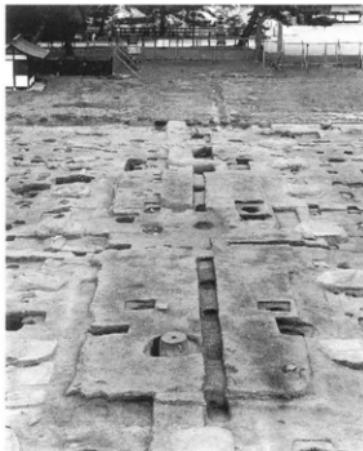
第9図 須弥壇全景 (西より)

I~IV期須弥壇S X 7950は、東西約21m・南北約7.5mで、基壇上に土を積んで形成される。南面中央に階段S X 7951がつく。黒色土と黄褐色土の2層からなる。上層の黒色土中からは、銹着し孔に紐が残る和同開珎や、奈良時代の土器片が出土した。明治7年に削られ、本来の高さは不明であるが、S X 7951から80cm以上と推定される。

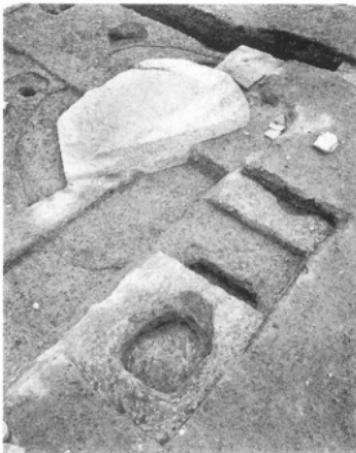
第12図 須弥壇南側の様子

(S S 7969・S S 7848・礎石ハ-5巻)

足場 S S 7969 黄褐色土上面から掘込まれ、黒色土で覆われる柱穴が、東西9列・南北3列並ぶ。S X 7950上にのみ分布し、S S 7948とは別の足場である。身舎の莊嚴のための足場であろう。

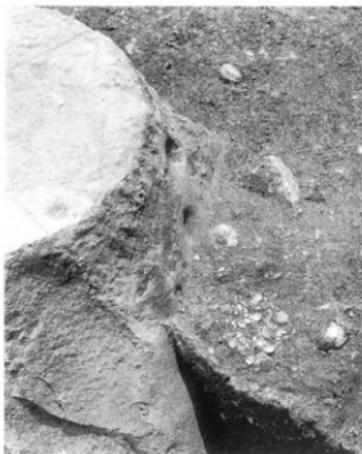
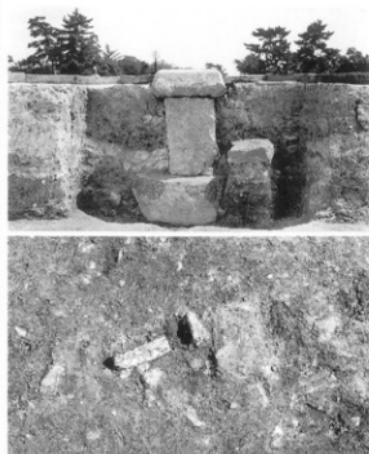
第16図 廃仏毀釈以降の遺構

(左：S X8120水晶玉等出土状況 右上：S X8120断面、北より 右下：金延金出土状況)

礎石 S X8120 S X7950西半に位置し上面に直径60cmの円形の平坦面を作り出す。石材は安山岩。上面平坦面に直径約12cmくぼみおよび十字状の刻線をもつが、刻線は正方位から約20度ふれる。黒色土から深さ70cmほどの据付が掘込まれ、破碎した花崗岩を根石状にかませて据える。据付掘面からは近代に下る遺物が出土し、石が据えられたのは須弥壇が削られた明治7年から、積み直された17年までの間である。礎石西側中央付近の据付埋土最上層から、大量の水晶玉・真珠がまとまって出土した(第16図)。上面中央に一辺約30cm、高さ約45cmの角柱石材をそえ、その上に一辺約45cmの正方形の石材をのせていた(第16図)。これらは須弥壇築成時に埋まるが、最上部の石材はS X8110の上面に出て、S B8100で後補の支柱状の柱の礎石となっていた。

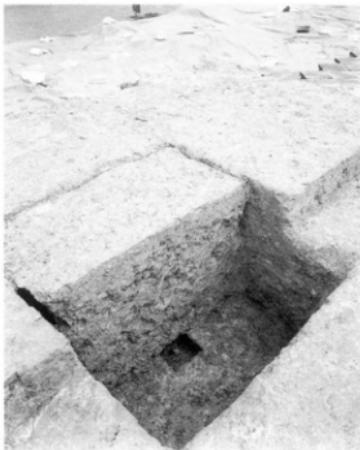
第17図 S X8101検出状況(北東から)

S X8101 須弥壇中央で検出した東西100cm・南北105cm・深さ97cmの土坑。底面に水瓶形の容器を納めた木箱を据える。木箱は、厚さ2cmの板材をもじり釘留めにした縦横17cm・高さ30cm以上のもので、上蓋はすでに破損していた(第17図)。

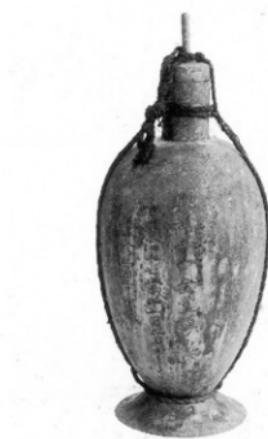
第18図 S X8101金銅製水瓶形容器

水瓶形容器は、金銅製で絶高25.5cm。いわゆる仙臺形水瓶(軍持)を模したものであろう。本体は長卵形の胴部と径2.9cm、高さ4.7cmの円筒形の頸部、および裾径8.4cmの低い高台からなる。頸部には印籠蓋をかぶせ、頂面中央に注口(尖台)にあたる高さ3cmの中実の丸棒がつく。この棒の付け根と頭部中程、および高台の上辺を起点に4方向に組紐がかけられていた(第18図)。胴部側面には4行にわたり「興福寺中金堂鎮/明治十七歳十二月十日/謹修當寺住職/圓部忍慶敬白」との銘文が刻まれている。清水寺住職であった圓部忍慶は、明治14年9月より兼務住職に任じられており、同16年の中金堂返還後、18年1月の本尊他安置仏の奉安、21年4月の遷仏会にむかう時期の鎮壇であることがうかがえる。なお、X線撮影によって、容器内には玉類などが納められていることが判明した。

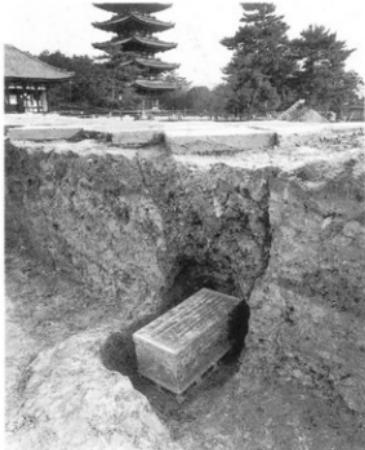
第19図 S X8102検出状況(北西より)

S X8102 須弥壇中央から東に2.2mの地点で検出した鎮壇具埋納坑。東西31cm・南北47cm・深さ56cm。土坑底面に、箱形の容器を南北方向に納める(第19図)。

容器は、金銅製で絶高あるいは密教の用具などをおさめた戒体箱にみられる形制をとる。本体は、縦30.6cm、横14.8cm、総高15.3cm。下部には長辺4箇所、短辺2箇所の格狭間を透かした床脚を付す。蓋表と体側4面に唐草を線刻で表す。以下、4基の容器は同型式であり、いずれも内底面に金銅製の銘板を据える。S X8102では、銘板上中央に銀色を呈する小壺を置き周囲に4枚の錢貨を納める(第22図1)。小壺は、絶高6.3cm、体部径8.6cmの薬莢形で、径5.7cmの蓋には山形で扁平なつまみをつける。体部は上下二段に花唐草と鳥文、蓋表には内区に鳥文と飛雲文、外区に花唐草を配し、地を魚子で埋める(第21図2)。小壺内には、錢貨11枚と真珠5粒が納められていた。

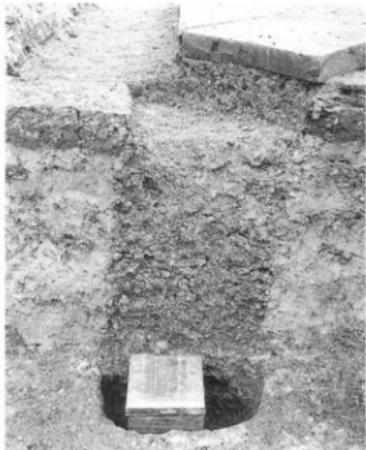
第20図 S X8104検出状況(北より)

S X8104 須弥壇中央から西に2.4mの地点で検出した鎮壇具埋納坑。東西30cm・南北54cm・深さ68cm。土坑底面に、箱形の容器を南北方向に納める(第20図)。

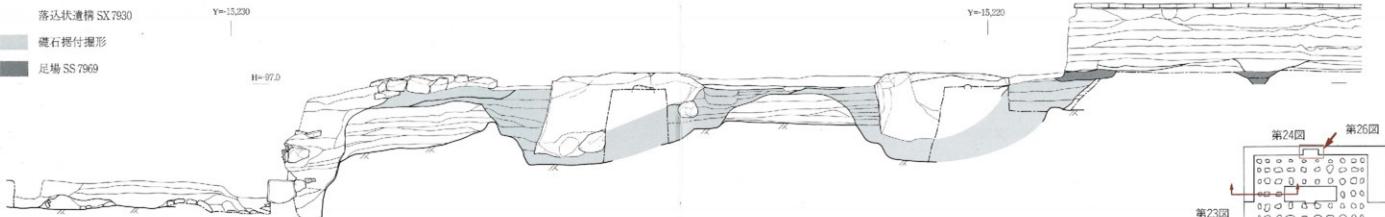
第23図 東西畔南断割北壁（1：50）

入側柱・側柱礎石 身舎入側柱・廻側柱では、削り出した地山面から約40cmの版築を施し、そこから約90cm掘り下げる。30cmほどの根石を置き、その上に礎石を据える。礎石を据えてからさらに基礎全体に版築を施す(第23図)。礎石

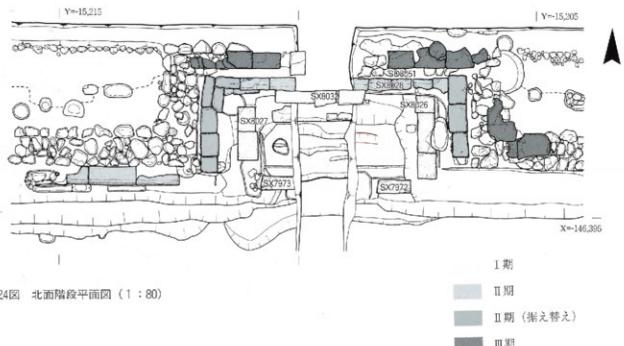
第24図 北面階段平面図（1:80）

I期北面階段 S X8025は、幅4.15mで、出は1.85m。外装は凝灰岩製。S X8025の地覆石列 S X8026・8027は、厚さ15cmほどで外面をそろえるが、長さ・奥行きは不揃いである。天端は95.42mで、S X7972・7973より約30cm低く、南面階段のS X8007などの天端とほぼ同じレベルである。基壇本体地覆石より出の部分の地覆石が低い状態等、I期南面階段と共通する。

II期北面階段 S X8028は、幅5.6mで、出は1.85mである。S X8028の地覆石列 S X8029は、厚さ20cm

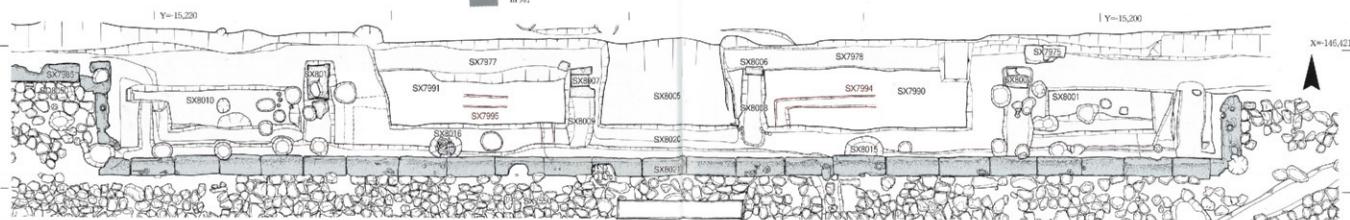
第25図 南面階段平面図 (1:80)

I期南面階段　身舎中央間および東西端の間にそれぞれ一間幅の階段が計3基つく(S X 8001・S X 8005・8010)。階段幅は地覆石の外側で4.15mで、S B 8000中央一間分よりもやや狭い。3基共同じ幅である。階段の出は約1.8mと推定される。S X 8005は階段積土下半が、S X 8001は、基底部と、基壇に

II期南面階段　　I期の階段の間に積土を施し、通しの五間幅階段 S X8020に改造する。改造時にI期階段の外装を外し、改めて凝灰岩の外装を施しながら。凝灰岩地覆石列（S X8021）は一石の長さ約100cmで、それ以外の大きさ・形態・レベルなどは基壇本体のII期延石と一致する。幅は24.2mで身舎正面の幅とほぼ一致し、出は1.95m。S X8020に改造する際、新たに積まれた積土は、円礎・凝灰岩片を含む暗褐色土を主体とし、この土からは奈良時代の土器のみが出土した。

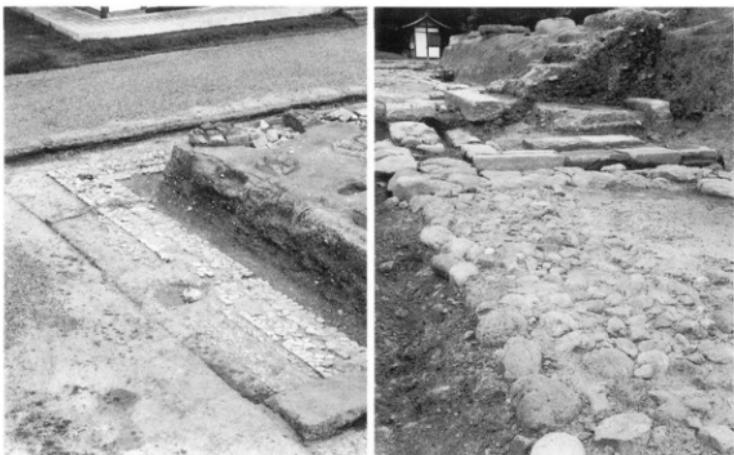
第28図 基壇外周の様子（左：S X8075西北コーナー、南西より 右：S X8076見切石、北西より）

II期玉石敷 S X 7550・8075 S X7550は、前回の調査でも検出した、中金堂基壇南面に広がる玉石敷。石の敷き方に幾分粗密があり、中央一間分で最も緻密に石を敷く。中央部分で何石かについて確認したところ、目地には焼土が入り込むが、裏側までは入らない。S X8075は、S D8051の外側に幅90cmでまわるテラス状の玉石敷。外側見切石を伴う。見切石は高さ約5cmほどである。

北側バラス敷 S X8076 S X8075の外側に幅100cmほどでまわるバラス敷。外側に15cmほどの玉石による見切りを作り。S X8075と同時期か、先行する。

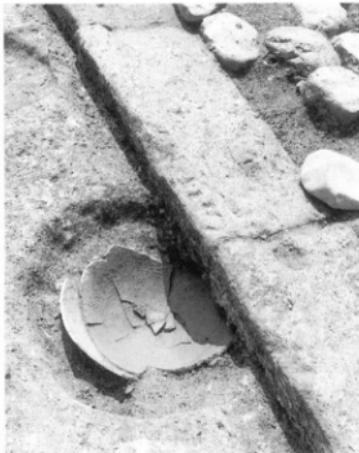
第31図 S X8016 (北西より)

埋甕遺構 S X8015・8016 S X8005先端東西、階段から約2.5mにある。据付形は直徑70cm・深さ25cmほどで、S X8016では甕も一部残存していた。推定復元径80cm以上の須恵器の甕である。南面階段がS X8020に改造される際に壊される、Ⅰ期の遺構である。

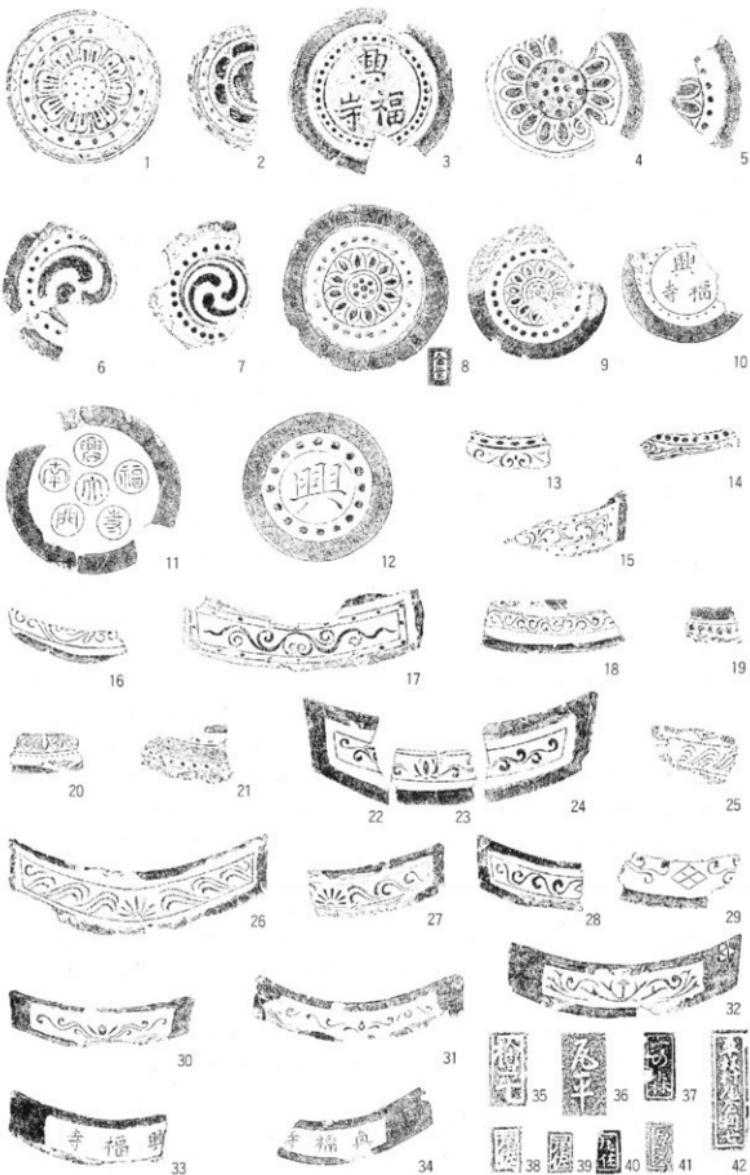
第32図 出土瓦 (1~34 1:6, 35~42 1:2)

軒丸瓦 第32図-1は奈良時代初頭の興福寺創建期に位置づけられる、線鋸齒文縁複弁蓮華文の6301A型式である。今回の調査で6301型式は14点出土し、そのうちA型式と判断できた資料は8点ある。2は平安時代に位置づけられる単弁9弁蓮華文軒丸瓦である。3は鎌倉時代後半の文字瓦(「興福寺」)であり、外区に38の珠文を配す。4・5と共に基壇東側の土坑SK8064から多量に出土した。4は単弁12弁の軒丸瓦で蓮子数は1+4+8である。5は4と近似するが、外区に珠文を配す。いずれも鎌倉時代末の資料である。出土状態、焼成、胎土などから、3は軒平瓦20と、4・5は軒平瓦22~24に組む可能性が高い。6・7は中世の左巻三巴文軒丸瓦である。6は外区に小型の珠文を配するが、圓線は認められない。巴頭は尖り、頭同上も比較的近接する。7は比較的大型の珠文、内圓線という文様構成を持ち、巴頭は丸みを帯びている。6に比べ7は後出の資料であろう。8と9は近世の単弁12弁蓮華文軒丸瓦である。8は外区に2・5の珠文、内区に1+6の蓮子を配し、丸瓦部凸面には「金堂」の刻印が認められる。9は瓦当面の文様構成は8に近似するが、焼成は良好でやや小型である。9は文政二(1819)年の中金堂再建に伴う資料と推定される。10は「興福寺」、11は「興福寺南大門」、12は大型の「興」一文字の文字瓦である。いずれも焼成は良好で、近世末以降の資料と考えられる。「興福寺普提院大御堂復興工事報告書」では、11を幕末に企図された南大門再建用の瓦と推定している。

軒平瓦 13・14は興福寺創建期の軒平瓦である。13は均整唐草文の6671A型式で、遺存部分の上外区に杏仁形の珠文が観察される。本調査では3点が出土した。14は変形忍冬唐草文6645A型式で、LH26区瓦溜から2点出土した。15は6739A型式の均整唐草文軒平瓦で、所属時期は平城宮丸堀年IV期後半である。16・17は平安時代後半の均整唐草文の軒平瓦である。17は大型資料で、上下左右の外区には珠文を配する。同範の資料が合計4点出土しているが、いずれも構造は粗い。18~21は鎌倉時代の軒平瓦である。18は均整唐草文軒平瓦である。頭部には四型台座痕があり、瓦当表面にタテケズリが観察されることから13世紀の資料と推定した。19は連珠文軒平瓦である。20は均整唐草文軒瓦で、瓦当中心に逆字体「興福寺」が配される。SK8064を中心に多く出土した。18と同様の製作技術上の特徴が認められ、13世紀に位置づけた。軒丸瓦3と組む可能性が高い。21は正字体「興福寺」文字瓦であり、外区に珠文を配する。22~24は大型の蓮華唐草文軒平瓦であり、鎌倉時代末に位置づけられる。軒丸瓦4~6に組む可能性が高い。25~29は室町時代の軒平瓦である。25~27は波状文の、28・29は唐草文の軒平瓦であり、中心飾りは26・27は半裁菊花、28・29は菱形である。26は東金堂に同範例がある。30・31は宝珠均整唐草文の、32は橘均整唐草文の軒平瓦である。前者は近世初頭に、後者は17世紀末に位置づけられる。33・34は近世末以降の文字瓦である。いずれも「興福寺」の文字を配し、後者には「瓦佐」の刻印も観察される。近世末以降の資料には、「瓦佐」(38~40)以外にも「檜平」(35)、「瓦平」(36)、「一の森」(37)、「瓦又」(41)、「平松村瓦屋利七」(42)と刻印された資料が多くある。なお近世末以降の瓦は、安村健氏と藤中五百樹氏からのご教示を得た。

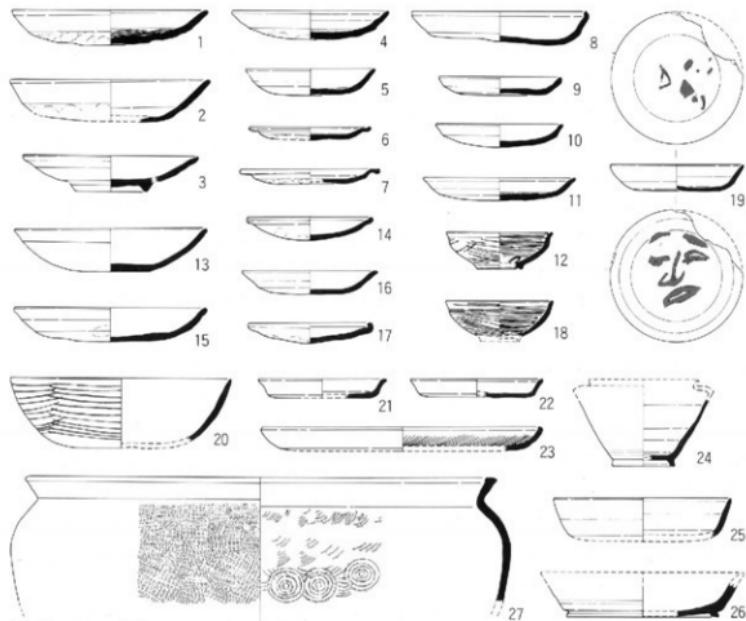
第33図 出土土器 (1:4, 27 1:6)

**奈良時代の土器** 出土量は極めて少量でかつ小片が多い。なかには圓化をためらわれるものもあるが、共伴土器の中に確実に平安時代に降る資料は含まれていないことから、中金堂創建の時期や基壇周辺の整備時期を示す資料として重要である（第33図）。土師器には、杯A、杯B蓋、皿A（23）、皿C（21・22）、碗A（20）、盤、甕がある。皿Cはいずれも灯火器として使用された油煙の痕跡を口縁部に残している。須恵器には杯A（25）、杯B（26）、同蓋、高杯、壺、壺E（24）、小型平瓶、甕、甕C（27）などがある。20・23は須弥塼積土、21・24・26は南面五間階段積土、25は単脚時東階段積土、22は基壇南面外周バラス敷、27は創建期基壇の南面地覆石抜取跡から出土したものである。また、基壇土積上、南北柱間に地覆石据付穴、創建時足湯穴、南面中央階段斜前方にある土器置付け穴S X8016からも、各々奈良時代の須恵器が出土した。S X8016に埋められていた須恵器甕は現存高27cmで、旧地表面と同じ高さになるが、本来の最大径（現存最大径56cm）まで平っていない。もともと最大径80cmを越える須恵器甕の上半部を打欠いて底部近くのみを利用したものであろう。

**平安時代の土器** S A7958の問柱の各柱抜取跡のうち、S X7965とS X7962の柱抜取跡からの出土土器は、比較的まとまった様相を示している。S X7965柱抜取跡出土土器は土師器の皿類のみである。これらの土師器は火災による火熱は受けおらず、灯火器として使用された油煙の痕跡を口縁部に残すものが多い。法量からは大・中・小の区分も可能であるが、ここでは製作手法や形態から三類に分けた。A類皿は、やや丸みをおびた底部と外上方にひらく口縁部からなり、器壁を厚く作る。底部外間に指押えの痕跡、内底面に刷毛による調整痕、口縁部外面には強い二段ナデの痕跡が明瞭に残る。法量から大・小に区分され皿A I（16）は、口径15.8cm、器高2.9cm。皿A II（4）は口径12.2～12.7cm、器高1.8～2.5cm。このほかに、断面三角形の高台をつけた皿（3）がある。B類皿は底平状の底部と外方にのびる口縁部からなり、A類に比してやや深い器形となる。内底面の刷毛調整痕はなく、口縁部外面の二段ナデの痕跡も不明瞭である。大・小に区分され、皿B I（2）は口径16.3cm、器高3.5cm。皿B II（5）は、口径10.2～10.7cm、器高1.9cm～2.3cmあり、先の皿A IIよりさらに口径が小さくなっている。C類皿は、口縁部が肩曲し、口縁部を肥厚させたいわゆる「ての字状口縁」の小皿である。口径10cm前後で器壁が0.5cm前後の一群（6）と、口径が11.2cmで器壁が0.3cm前後の一群（7）があり、後者は時期的にやや先行するものであろう。S X7962柱抜取跡出土土器には、瓦器柄・小椀、土師器皿がある。瓦器柄には器壁が厚く内面のミガキの密なるものと、器壁が薄くミガキの粗いものがあることから、少なくとも11世紀から12世紀代の複数の型式が混在しているようである。瓦器小椀（12）は、口縁部内外面に粗いミガキ・内底面にらせん暗文を施したもので、高台の断面形は三角形となる。土師器は全て皿であり、製作手法は基本的に先のB類と共通する。皿B I（8）は、口縁部に二段ナデを施し、口縁端部を上方につまみあげる。口径14.2cm、器高2.7cm。皿B IIは、いずれも口縁部に二段ナデを施したもので、底部が丸底状になるもの（8）と平底の（9）がある。口径9.9～10.4cm、器高1.4～2.0cm。このほかに皿A II類（11）が1点ある。口径12.4cm、器高1.9cm。

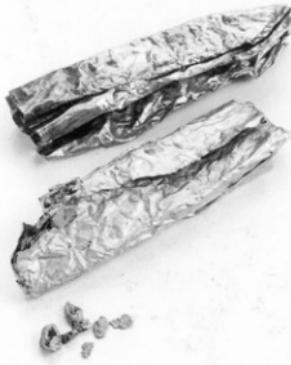
第34図 S K8115および周辺出土金延金と砂金

金延金は2点あり、ともに幅7.6cm前後の薄板を巻きたたんだもので、厚さと重さはそれぞれ0.12~0.17mm、35.62gと、0.08~0.10mm、34.02g（第34図上・下）。東博所蔵の金延金9点は、いずれも帶金状に平らに延ばされたものであるが、幅が7.4~8.0cmの間にあること、重さ35gのものが2点あることなど、今回出土したものとの類似点がある。これらも本来は巻きたたまれていた可能性を考慮する必要があろう。なお、同様に巻きこんだ金延金が豊浦寺金堂跡で出土している（『奈良県遺跡調査概報1994年度』）。飛鳥寺塔跡では、小さく折りたたんでおり、延金の理納に二つの様式を知ることができる。砂金は6点を確認しているが、いずれも1cm以下の不定形なもので、重さ0.03~1.09g。コハク玉・水晶玉は、ともに径7.5~8.5mmほどの念珠玉である。ガラス玉には、緑色の小玉がある。

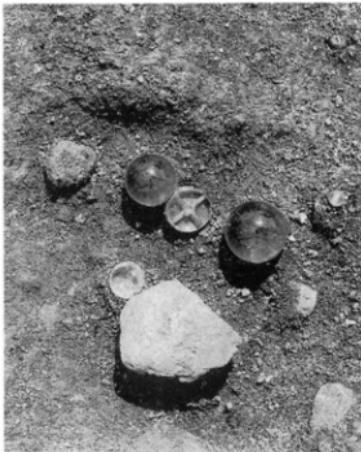
第35図 S K8125水晶玉出土状況

須弥壇南西隅のS K8125からは、丸玉2点、平玉1点、辻玉1点、念珠玉1点が出土した(第35図)。丸玉は、径29mmのものと24mmのもの。辻玉は、径21mm厚さ9mmの円盤形を呈し、円の中央に1孔と側面から十字に孔をうがつ。

土坑 S K8125 S X8110南西角、地覆裏込のすぐ内側で、S X7950黒色土から掘込む。径15cm・深さ5cmほどの小土坑。水晶丸玉や土玉が出土した(第35図)。

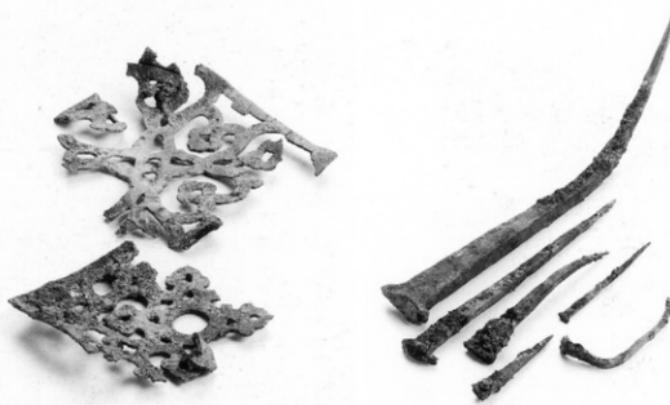
第36図 S K 8064出土銅製飾金具

基壇東側の北面回廊北部からは、焼け焦げた部材とともに、銅製飾金具、鉄製金具が出土した。銅製飾金具は、火熱を受けたためか、あるいは倒壊等による力のためか大きくひずんでいる。一辺17cmのものと一辺15cmのものの二種があり、ともに正方形を呈する。厚さ2mmの銅板を切り透かし、円を中心には上下左右に、後者は放射状に花文を配する。これらは、鋳着した鉄釘のありかたから、金具自体に釘穴をもうけるのではなく、隅にある透かし部分を利用して部材に留められていたことがわかる。

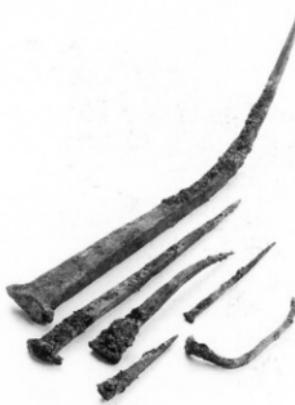
第37図 S A 7958出土鉄釘

須弥壇の背後を囲む壁 S A7958の間柱柱穴は、柱痕跡の周囲が火熱により赤化し、その中には多量の焼壁土、焼土、炭、および凝灰岩切石などが捨て込まれていた。これらに混じって複数の釘が出土した。穴により、釘の形式にまとまりがあること、また長さの異なるものが1本ずつセットをなしている場合のあること(第37図)など興味深い出土状況がみられる。

S X7961からは、基部断面が方形の切釘、折釘、方頭釘が出土した。これに対して、S X7963、S X7965、S X7966からは、巻頭で基部断面が長方形で扁平なものが出土している。巻頭の頂部は杏仁形を呈する。第37図上は、このうち最大のもので、長さ38cm、基部上端の幅2.3cm、厚さ1.3cm、巻頭の横幅4.5cm、重さ478.3gをかかる長大なものである。
