# 興福寺

第1期境内整備事業にともなう発掘調査概報Ⅲ

2001  
興福寺

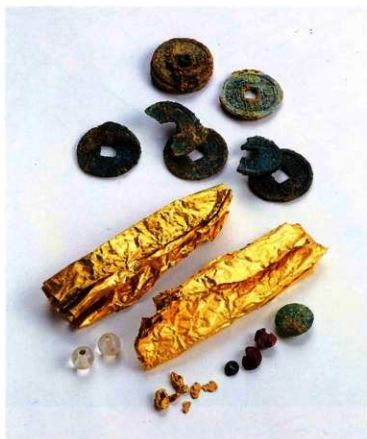
創建期鎮壇具に関わる遺物

中金堂の創建鎮壇具は、明治7・8年および17年に発見され、現在東京国立博物館(以下東博)および興福寺に所蔵されている。前述のように、須弥壇東半で検出した土坑SK8115が、鎮壇具発見に関わる遺構であると考えられたため、埋土を研究所に持ち帰り、水洗選別と微細遺物の検出をおこなうこととした。持ち帰った土量は、遺物収納用コンテナ約120箱におよぶ。SK8115埋土およびその周辺から出土した遺物には、明治期のもが含まれるが、従来から知られていた遺品との一致等から鎮壇具の一部とみられるものには、金延金、砂金、コハク玉、水晶玉、ガラス玉、和同開珎、銅境片などがある。

金延金は2点あり、ともに幅7.6cm前後の薄板を巻きたたんだもので、厚さと重さはそれぞれ0.12~0.17mm、35.62gと、0.08~0.10mm、34.02g(第34図上・下)。東博所蔵の金延金9点は、いずれも帯金状に平らに延ばされたものであるが、幅が7.4~8.0cmの間にあること、重さ35gのものが2点あることなど、今回出土したものと類似点がある。これらも本来は巻きたたまれていた可能性を考慮する必要がある。なお、同様に巻きこんだ金延金が豊浦寺金堂跡で出土している(『奈良県遺跡調査概報1994年度』)。飛鳥寺塔跡では、小さく折りたたんでおり、延金の埋納に二つの様式を知ることができる。砂金は6点を確認しているが、いずれも1cm以下の不定形なもので、重さ0.03~1.09g。コハク玉・水晶玉は、ともに径7.5~8.5mmほどの念珠玉である。ガラス玉には、緑色の小玉がある。

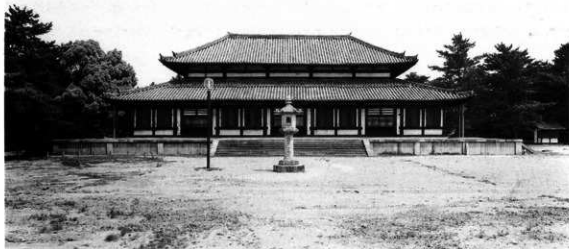
第4図 文政再建興福寺中金堂（平成12年解体）

江戸再建 以上のように、中金堂の建築は基本的に創建時の形式を踏襲し続けた。享保火災後にも再建計画が立てられ、詳細にわたる中金堂案の図面が残されているが（木興修三家蔵「興福寺金堂貳拾分之図」）、幕府の許可がおりず不実施に終わった。再建は火災から100年余りを経た文政2（1819）年に至り、平面規模を裳階分縮小し、旧身舎部分を主屋にあてて寄棟屋根をかけ、旧廂部分を裳階とする「金堂仮殿」として実現された。仮堂とはいえ、寄棟造裳階付きの形態は往時のイメージを継承したものと見える。明治5年の壬申宝物検査時の写真では、階段は三間幅で、基壇外表は石垣となっていた。

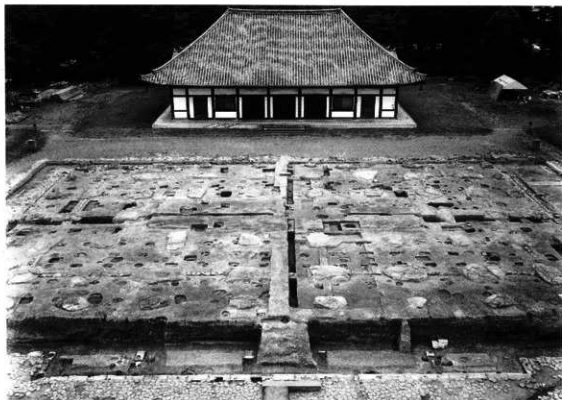
第5図 調査区全景(南より)

中金堂S B8000は五間×二間の身舎四周に庇・裳階がつく九間×六間の礎石建物である。IV・V期は、裳階部分を除いた一回り小さい建物S B8100となる。S B8000の各柱間は今回の調査所見から第6図の通りになる。基準尺長は、側柱筋で1尺≒0.295m。礎石は66基すべて現存し、64基が花崗岩系、2基が

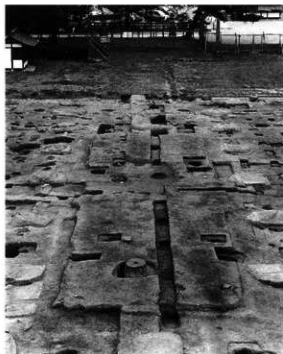
第9図 須弥壇全景 (西より)

I~IV期須弥壇 S X 7950は、東西約21m・南北約7.5mで、基壇上に土を積んで形成される。南面中央に階段 S X 7951がつく。黒色土と黄褐色土の2層からなる。上層の黒色土中からは、銕銹し孔に紐が残る和同開珎や、奈良時代の土器片が出土した。明治7年に削られ、本来の高さは不明であるが、S X 7951から80cm以上と推定される。

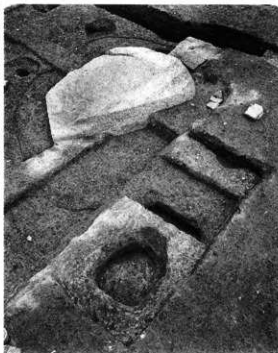
第12図 須弥壇南側の様子

足場 S S 7969 黄褐色土上面から掘込まれ、黒色土で覆われる柱穴が、東西9列・南北3列並ぶ。S X 7950上のみ分布し、S S 7948とは別の足場である。身舎の荘嚴のための足場であろう。

(S X 7969・S X 7848・礎石ハ－5他)

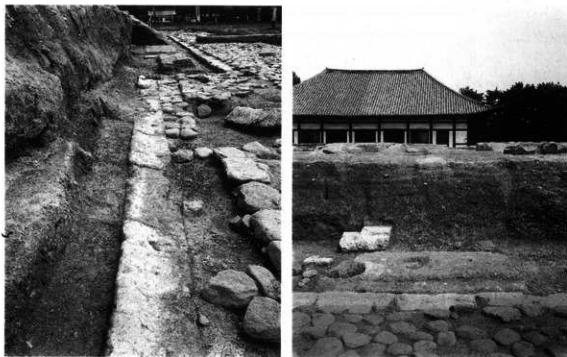
第14図 基壇南面の様子(左: S X 7985他、西より 右: S X 8001、南より)

**II期基壇外装** 凝灰岩製で、一石が長さ105cm・奥行き40cm・厚さ17cmほどの延石列S X 7981~7985からなる。東西辺では残存状況が悪いが、南面西半では完全に遺存する。延石はいずれも基壇側10cm程度平坦面が残り、外側はえぐれる。天端は約95.3mであり、I期地覆石の天端より30~40cmほど低い。なおS X 7981~7985は、地覆石の可能性もある。また、南側中央付近基壇縁の凝灰岩は、葛石痕跡とみられ(S X 7945・7946)、I・II期基壇外装は凝灰岩切石を用いた壇正積である。

**I期南面階段** 身舎中央間および東西端の間にそれぞれ一間幅の階段が計3基つく(S X 8001・S X 8005・8010)。階段幅は地覆石の外側で4.15mで、S B 8000中央一間分よりもやや狭い。3基共同幅である。階段の出は約1.8mと推定される。S X 8005は階段積土下半が、S X 8001は、基底部と、基壇に

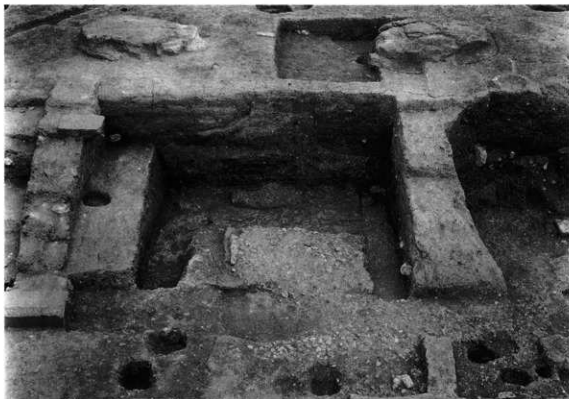
第15図 東面階段北半部分(東より)

I期東面階段S X8035は、出は約1.2mと推定される。据込地業を伴う。据込地業の幅は約5mで、S B8000の裳階部分の間分、S C8055に対応する。南半の断割部分で、S X8035地覆石または踏み石とみられる凝灰岩(S X8036)を確認した。

II期東面階段S X8040は、出は約1.2m程である。S X8035北側に横土をして拡張する。幅約8.4mで、S B8000の裳階柱筋から入側柱までの2間分、S C7510の回廊幅に対応する。改造の時期は南面階段の改造に先行する可能性もある。なお、「宝字記」の記載の検討からは、奈良時代後半の回廊は複廊と考えられる。

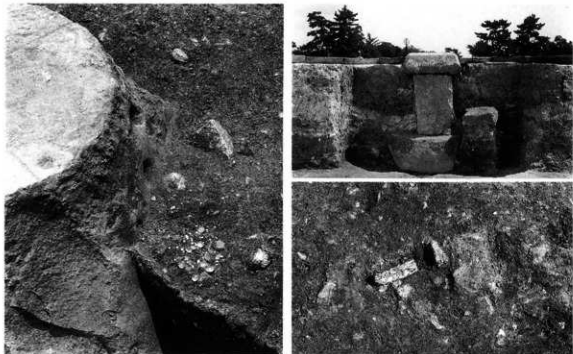
第16図 鹿弘殿敷以降の遺構

礎石 S X 8120 S X 7950西半に位置し上面に直径60cmの円形の平坦面を作り出す。石材は安山岩。上部平坦面に直径約12cmくぼみおよび十字状の刻線をもつが、刻線は正方位から約20度ふれる。黒色土から深さ70cmほどの据付が張込まれ、破碎した花崗岩を根石状にかませて据える。据付掘形からは近代に下る遺物が出土し、石が据えられたのは須弥壇が削られた明治7年から、積み直された17年までの間である。礎石西側中央付近の掘付埋土最上層から、大量の水晶玉・真珠がまとまって出土した(第16図)。上面中央に一辺約30cm、高さ約45cmの角柱石材をすえ、その上の一辺約45cmの正方形の石材をのせていた(第16図)。これらは須弥壇築成時に埋まるが、最上部の石材は S X 8110の上面に出て、S B 8100で後補の支柱状の柱の礎石となっていた。

(左: S X 8120水晶玉等出土状況 右上: S X 8120断面、北より 右下: 金延金出土状況)

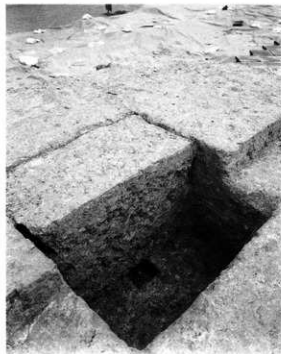
第17図 S X 8101検出状況(北東から)

S X 8101 須弥壇中央で検出した東西100cm・南北105cm・深さ97cmの土坑。底面に水瓶形の容器を納めた木箱を据える。木箱は、厚さ2cmの板材をもちい釘留めにした縦横17cm・高さ30cm以上のもので、上蓋はすでに破損していた(第17図)。

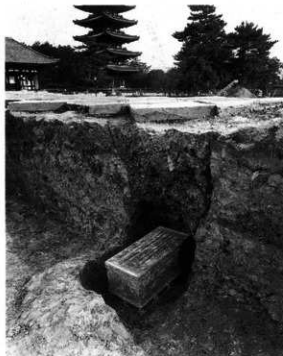
第19図 S X 8102検出状況(北西より)

S X 8102 須弥壇中央から東に2.2mの地点で検出した鎮壇具埋納坑。東西31cm・南北47cm・深さ56cm。土坑底面に、箱形の容器を南北方向に納める(第19図)。

容器は、金銅製で経箱あるいは密教の用具などをおさめた戒体箱にみられる形制をとる。本体は、縦30.6cm、横14.8cm、総高15.3cm。下部には長辺4箇所、短辺2箇所の格狭間を透かした床脚を付す。蓋表と体側4面に唐草を線刻で表す。以下、4基の容器は同型式であり、いずれも内底面に金銅製の銘板を据える。S X 8102では、銘板上中央に銀色を呈する小壺を置き周囲に4枚の銭貨を納める(第22図1)。小壺は、総高6.3cm、体部径8.6cmの薬壺形で、径5.7cmの蓋には山形で扁平なつまみをつける。体部は上下二段に花唐草と鳥文、蓋表には内区に鳥文と飛雲文、外区に花唐草を配し、地を魚子で埋める(第21図2)。小壺内には、銭貨11枚と真珠5粒が納められていた。

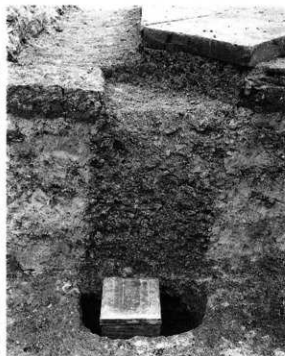
第20図 S X 8104検出状況(北より)

S X 8104 須弥壇中央から西に2.4mの地点で検出した鎮壇具埋納坑。東西30cm・南北54cm・深さ68cm。土坑底面に、箱形の容器を南北方向に納める(第20図)。

容器の内部には、銘板上中央に合子を置き、周囲に95枚の銭貨を納める(第22図2)。合子は径3.6cm・高さ2.9cmで、蓋上面に文様を刻む。中に、垂飾形をした赤色の玉類を納めていた(第21図1)。

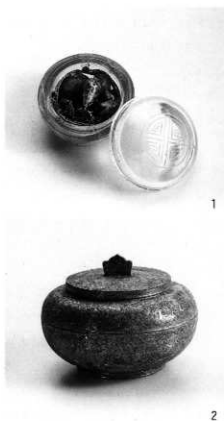
第21図 金銀製箱形容器と鎖埋具 1. S X 8104合子 2. S X 8102小壺 3. S X 8103(上が西)

容器の内部には、銘板上中央に金色を呈する小壺を納める(第21図3)。小壺はS X 8102のものと同形式で径8.8cm、総高6.3cm、蓋径6.2cmと体部の形態と蓋の径にわずかな違いがみられ、文様の細部にも差異がある。中には垂飾形・勾玉形をした黄色の玉類、金環、舍利容器が納められていた。

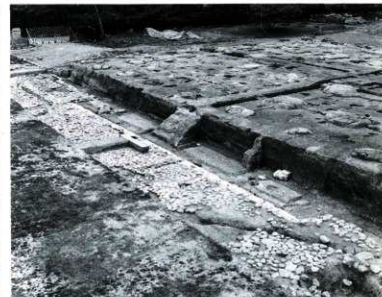
第27回 南面階段 (南東より)

II期南面階段 I期の階段の間に積土を施し、通しの五間幅階段S X 8020に改造する。改造時にI期階段の外表を外し、改めて凝灰岩の外装を施しなおす。凝灰岩地覆石列(S X 8021)は一石の長さ約100cmで、それ以外の大きさ・形態・レベルなどは基壇本体のII期延石と一致する。幅は24.2mで身舎正面の幅とほぼ一致し、出は1.95m。S X 8020に改造する際、新たに積まれた積土は、円礫・凝灰岩片を含む暗褐色土を主体とし、この土からは奈良時代の土器のみが出土した。

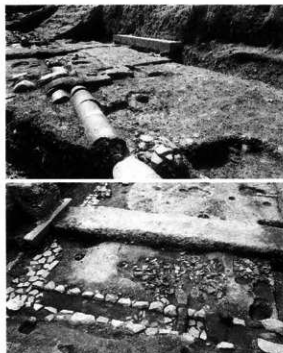
第29図 S X8090 (南東より)  
第30図 S K8060～8064 (南より)

土坑 S K8060～8064 S C7510北側に集中する土坑群。重複関係から、S K8060が最も古く、S K8064が最も新しい。S K8064は焼け土を含み、飾り金具なども出土した。

瓦暗渠 S X8090 中金堂基壇南面に、基壇幅分東西にのびる。丸瓦を凸面を上にして伏せて並べる。東側は回廊雨落ちにつながる様相を呈するが、残りが悪く判断しがたい。西側は、中金堂基壇西端にそって南に折れる状況が確認された。瓦は中世。側柱からの距離約7mで、応永再建中金堂の軒の出とはほぼ一致する。また、建物から同じような距離にある遺構として、西側の溝S D8091がある。III期の遺構である。

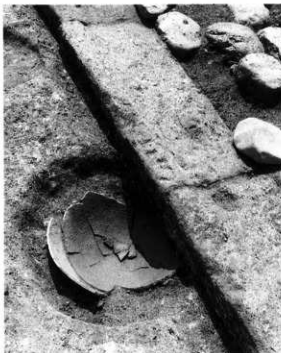
第31図 S X8016 (北西より)

埋壘遺構 S X8015・8016 S X8005先端東西、階段から約2.5mにある。据付掘形は直径70cm・深さ25cmほどで、S X8016では壘も一部残存していた。推定復元径80cm以上の須恵器の甕である。南面階段がS X8020に改造される際に壊される、I期の遺構である。

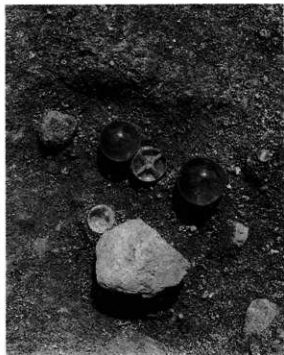
第35図 SK8125水晶玉出土状況

須弥壇南西側のSK8125からは、丸玉2点、平玉1点、辻玉1点、念珠玉1点が出土した(第35図)。丸玉は、径29mmのものと24mmのもの。辻玉は、径21mm厚さ9mmの円盤形を呈し、円の中央に1孔と側面から十字に孔をうかがつ。

土坑 S K 8125 S X 8110南西角、地覆裏込のすぐ内側で、S X 7950黒色土から掘込む。径15cm・深さ5cmほどの小土坑。水晶丸玉や辻玉が出土した(第35図)。
