# 興福寺

第1期境内整備事業にともなう発掘調査概報Ⅳ

1. 本書は興福寺第1期境内整備事業にともなう平成14年度発掘調査概要報告書である。
2. 調査は興福寺の委託を受けた奈良文化財研究所平城宮跡発掘調査部が、平成14年7月1日から平成14年11月1日にかけて実施した。
3. 調査は、井上和人・長尾充・今井晃樹・神野恵・山本紀子・山本崇が担当し、木本拳周（東海大学）、瀧口泰孝（近畿大学大学院）、月村達文（帝塚山大学）、長浦兼一（帝塚山大学）、中島陽（大阪市立大学大学院）、西川知秀（近畿大学）、西野摩耶（慶應義塾福沢研究センター）、登尾聡（大阪市立大学大学院）、矢倉嘉人（帝塚山大学大学院）が参加した。
4. 調査ならびに本書の編集にあたっては、文化庁、奈良県教育委員会、奈良市教育委員会、大阪市立美術館の協力を得た。
5. 本調査は、平城宮跡発掘調査部の平城第347次調査として実施したもので、各遺構には平城京左京における調査基準に従い一連の番号を付した。発掘遺構図等の座標値は、国土方眼旧第Ⅵ座標系による。
6. 本書の作成は、当調査部長・金子裕之の指導のもと調査員全員があたり、全体の討議をへて行った。編集は今井晃樹が担当し、各項は執筆を分担した。  
1・2 山本紀子、3・4-(1)・5・6 今井晃樹、  
4-(2) 神野恵、4-(3) 井上和人、4-(4) 長尾充
7. 遺構・遺物の写真は、牛嶋茂・中村一郎・杉本和樹が撮影した。
8. 本文中では「興福寺 第1期境内整備事業にともなう発掘調査概報Ⅰ～Ⅲ」を「概報Ⅰ～Ⅲ」、「興福寺流記」を「流記」と略称する。

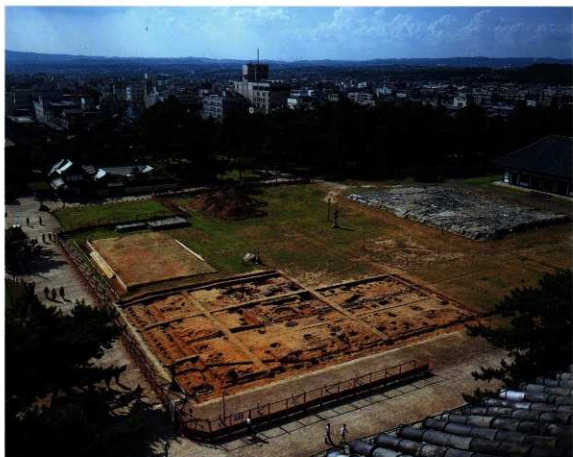
調査区全景（東南から）

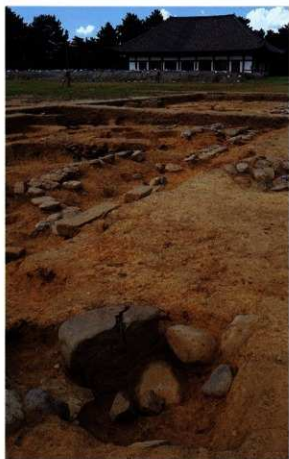
東面回廊基壇上の礎石採取穴  
（東南から）

本調査区内の礎石は 2基のみ残存する。いずれも三笠安山岩で、径0.9～1.2mの不整形の自然石を使用している。棟通り柱筋北端の礎石には、抜取穴と非常によく似た暗灰色砂質土を埋土とする掘り込みがあり、抜き取りあるいは据え替えを意図した痕跡が認められるが、礎石の位置は据付当初と変わらないとみてよいだろう。東側柱筋東南隅の礎石は原位置を保つ。そのほかの柱位置は礎石抜取穴として確認した。抜取穴の一部には長さ30～50cmの河原石の根石が据えられた状態で残存し、礎石の破砕片が投げ込まれていた例もある（第 5 図 2）。検出された礎石据付掘形は、長径1.5～1.8m、短径1.3～1.5mの不整形が多いが、隅丸正方形に近い整った形のものもある。断面の観察から、掘形底部に一定程度、土を入れ版築した後、根石を据えていることがわかる。

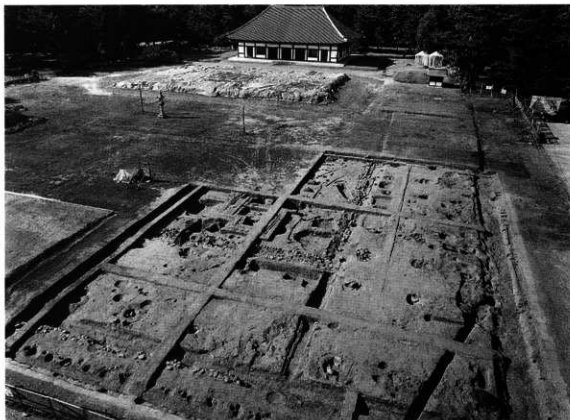
第4図 調査区全景(東南から)

東面回廊SC7500 梁行 2間、南面回廊と交わる東南隅部を含めた桁行 8間分を検出した。調査区北では現地表下約25cm、調査区南では 5 cmほどで基壇上面に達する。遺構面の標高は94.9～95.3mで北が高く南に向かって低くなる。基壇外装地覆石上面との比高差は、最も残りのよいところで約25cm、礎石上面との比高差は40～45cmあり、基壇上面はかなり削られている。

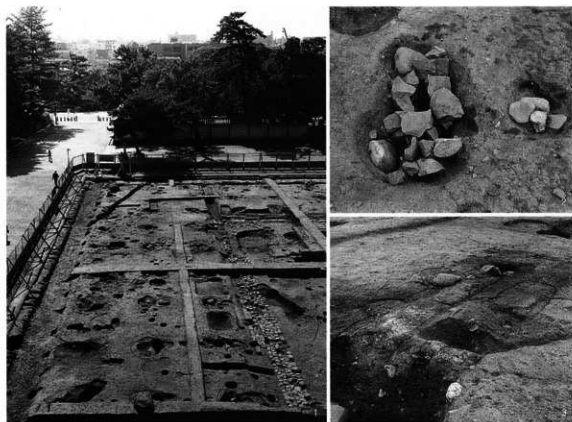
第 5 図 東面回廊基壇と基壇上の遺構

SX7501は棟通り柱筋に凝灰岩の切石を 2列に並べた地覆石列である（第 5 図 3）。幅約20cmの切石は15cmほど間隔をあけて配列され、各石列は別々の掘形を掘削して据えられている。これは東面回廊北半で検出した地覆石列と一連のもので、回廊中央を通る間仕切りの地覆と地長押を受ける施設であろう。南面回廊SC7416 桁行 4間分を検出した。現地表から10～15cmで基壇に達し、基壇上面の標高は94.9～95.2m、南側は削平され北ほど残りがよい。回廊北辺の基壇外装地覆石上面との比高差は最大で約30cmある。礎石は残存せず、柱位置は抜取穴と据付掘形によって確認した。北側柱筋では据付掘形を覆う基壇積み土が薄く残存している。SC7416の棟通り柱筋にある浅い掘り込みは、凝灰岩片を多く含

1 基壇全景（北から） 2 礎石抜取穴（南から） 3 棟通り地覆石列SX7501（東南から）

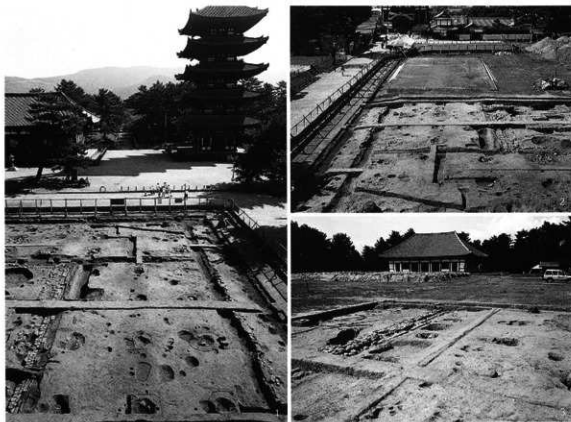
第6図 南面回廊基壇と東面回廊基壇上の遺構

**土坑SK8371～SK8373** 東面回廊の西側柱筋上で基壇を掘り込む土坑を検出した（第6図3）。SK8371～SK8373は不定形で、長さ2～3m、幅2mほどある。いずれも近世の土器、近世後半に属する瓦が含まれている。土坑は礎石据付掘形を避けて掘り込まれていることから、掘削当時、礎石は存在していたと考えられる。

1 南面回廊基壇（西から）

2 南面回廊基壇（東から）

3 東面回廊基壇上の土坑（東南から）

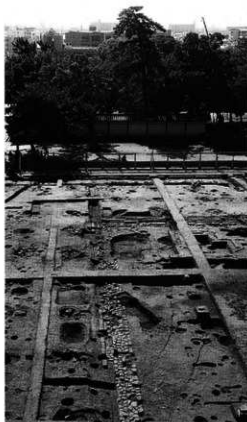
第8図 東面回廊西側の基壇外装と外周遺構

1 基壇外装と外周遺構の全景（北から） 2 基壇西側の石敷SX7504（西南から）

**石敷SX7504・SX7421** 東面回廊西側のSX7504は、基壇外装と同様に北半ほど残りがよく、南面回廊北側のSX7421は、東半の残りが比較的良好である。SX7504は内庭側の面をそろえて見切りとし、溝側は雨落溝の側石を基準にして径20～40cmの河原石を4列に敷き並べ、溝側にわずかに傾斜させる。雨落溝の側石を含む幅は約90cmある。後述する廃棄土坑SK8395の東側では凝灰岩を敷いているところもあり、部分的な補修と考えられる。SX7421は内庭側の見切石1列の残りはよいが、そのほかの敷石は側石とともに抜き取られている。雨落溝SD7420との関係を見ると、SX7504と同様の規模と構造とを有していたと考えるが、SX7504に比べ石が小ぶりで石と石の間に隙間が目立つ。雨落溝の側石や敷石の抜き取穴から中世の遺物が出土している。

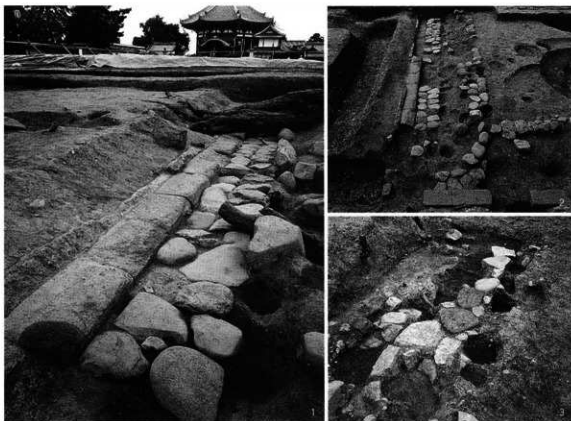
第9図 南面回廊北側の基壇外装と外周遺構

**溝SD8381** 回廊東南隅から南へのびる石組みの溝（第9図3）。東面回廊東側の現代溝の下層で検出した。遺構の掘形北端は南面回廊南側の溝SD8385の南辺に位置し、南端は調査区外へつづく。幅約1.3mの掘形中央に径20cm前後の上面平坦な石を2列に敷き並べて底石とする。西辺には溝側の側面を垂直に加工した石を据えて側石とする。溝東側の側石はすべて失われているが、抜き取穴が確認された。側石に挟まれた溝の幅は約40cm、底石上面の標高は94.37mあり、側石上面は底石より15cmほど高い。

1 基壇外装と雨落溝（東北から） 2 基壇外装と外周遺構（東から） 3 溝SD8381（東南から）

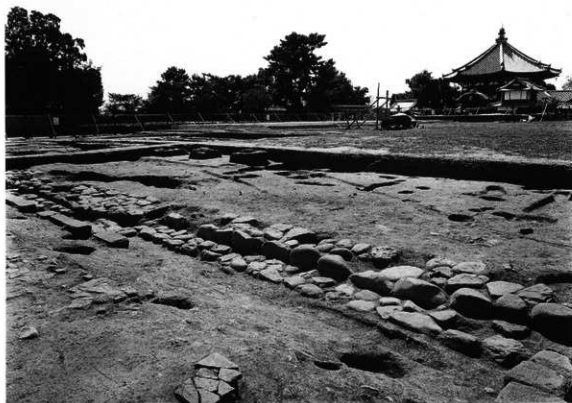
第10図 階段（東北から）

**階段SX8382** 本調査区の北端近くで検出した、東面回廊SC7500西辺の階段である。段石や階段の築成土は残存していないが、調査区北端にある基壇外装SX7502の地覆石の西側に接する形で凝灰岩の切石が据えられており、雨落溝SD7503はこの切石を迂回して西側に張り出している（第11図）。雨落溝SD7503の東辺には長条形の抜き取り痕跡を検出した。基壇外装西側の切石は階段北側の羽目石をのせる地覆石で、雨落溝東辺の抜き取り痕跡は階段前面の地覆石にあたとみられる。

階段北側の羽目石をのせる地覆石は長32cm、幅30cmあり、地覆石の長さから階段の出は約30cmとわかる。階段南側の羽目石をのせる地覆石は残存していないが、雨落溝SD7503が屈曲する位置を階段の南側と考え、その位置に北側と同様の地覆石を想定した場合、階段地覆石の外面間は約4.5mに復元できる。階段の位置と幅は、階段の東側に位置する東面回廊の桁行柱間1間分に相当することから、階段に対応する門の位置を明らかにすることができる。

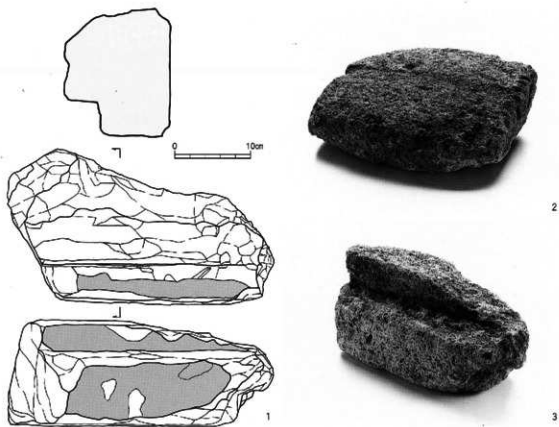
第18図 石材

**回廊地覆石** 地覆とみられる石材は10点あり、1点をのぞいて凝灰岩Bである。断面寸法は幅19～22cm、厚み7～9.5cmで、計画寸法は幅7寸、厚み2.5～3寸ほどみなせる。長さは27～30cmで、回廊基壇縁に残る地覆と比べると短めである。上面と推定される面には、幅8.5～16cmの風蝕があり、残り8.5～10.5cmは平滑な加工面を残す。幅7寸のうち4寸が露出し、3寸に羽目石がのる構造が想定される。地覆石01(第18図2)は出土位置不詳だが、凝灰岩Bで6面すべてに加工面が残る。幅22cm、厚7cm、長27cm。上面の幅12.5cmに風蝕が確認され、残り9.5cmの平滑面に羽目石をのせたと推定する。

**回廊羽目石** 羽目石とみられる石材は9点あり、いずれも凝灰岩Aである。地覆石との仕口の形状は、羽目石の裏から厚み6～8.5cm、高さ3.5～5.5cm以上の突部を残して表側を欠き取り、地覆石の基壇内側面にのせる構造となる。突部の設計寸法は厚み2寸以上、高さ1.5寸以上と推定する。羽目石の厚みは地覆石上面の風蝕差を考慮して、6寸程度であったと推定しておく。羽目石02(第18図1・3)は、清SD8383出土。幅32cmで地覆石仕口の突部が残り、厚7.5cm、高4cmを地覆石表面にはめ込んだと考える。地覆石に接する加工面は平滑に仕上げられており、下端面と裏面はやや粗い加工面が残る。

1 羽目石02実測図(1:5) 2 地覆石01(上面手前が風蝕面) 3 羽目石02(写真は羽目石裏面が下)

**回廊基壇外装の復元** 遺構の地覆石には凝灰岩A・Bが混用されている。凝灰岩Aが当初材、凝灰岩Bは改修時の補填と考えられる(『概報II』)。羽目石は遺構・遺物ともに凝灰岩Aである。回廊基壇では仕口を羽目石側だけに施しており、加工性の高い凝灰岩Aが用いられたものと考えられる。

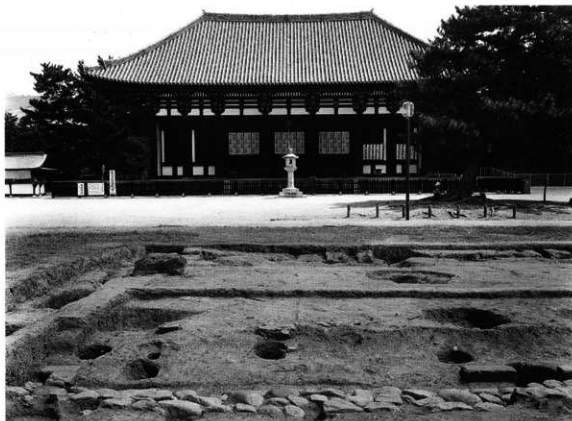
第20図 階段と東金堂（西から）

さらにこの中軸線を西と東に延長すると、東金堂前の灯籠と西金堂跡前にある灯籠の中心点（東西金堂の中軸と考える）に一致する。「楽門」の位置は単に回廊設計の基準というだけでなく、中金堂院全体あるいは院周囲の建物とも関連していたことがうかがえる。

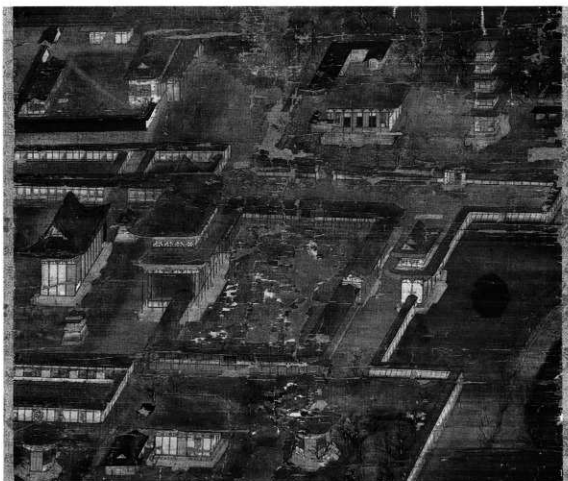
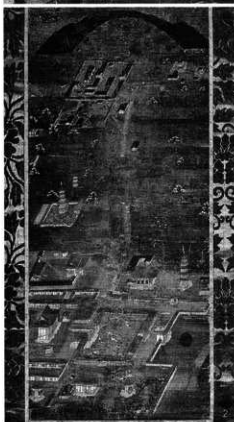
第22図 『春日社寺曼荼羅』 室町時代初期（大阪市立美術館蔵） 本文4・21ページ参照  
 1 中心伽藍部分 2 絵図全幅 3 東面回廊の南門 4 西面回廊の南門

**回廊と「薬門」** 興福寺の回廊建物は、絵図などの記録によれば、梁行2間で棟通りに連子窓をいれた壁が通り、その両側が吹き放しとなる複廊の構造であった。東西回廊の中程には「薬門」が開いていた。『肝要絵図類聚抄』(15世紀、興福寺蔵)や『興福寺建築諸図』(17世紀頃、東京国立博物館蔵)所収の回廊平面図には、東西回廊のほぼ中央に「カク門」「扉」の記載がみられる。「薬門」の屋根は、絵画資料には回廊と一棟の構造に描かれることが多いが、『春日社寺曼荼羅』(大阪市立美術館蔵)では回廊より一段高くなっている(第22図3・4)。東面回廊の桁行方向の柱間が「薬門」の南北で異なっていたことは、『興福寺建築諸図』所収の回廊平面図に記された柱間寸法からうかがえる。

「楽門」と東西金堂との関係は中世の中金堂院を描いた絵図にもみることができる（第22図1）。
