# 興福寺

第1期境内整備事業にともなう発掘調査概報V

2010

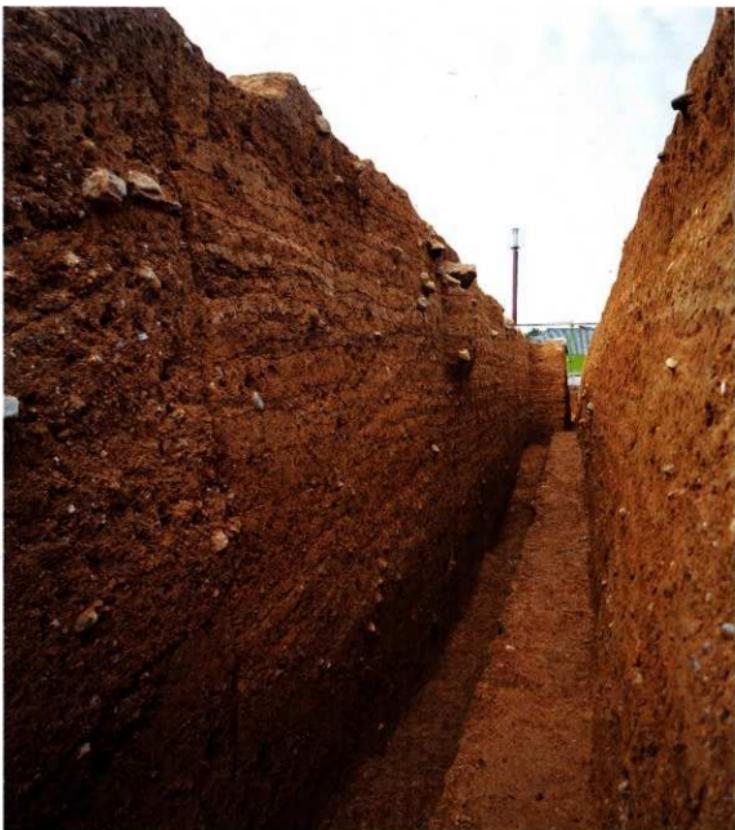
南大門基壇の版塗層（南から）

南大門の基壇土は4つの単位からなる。すなわち、下位から黄褐色土（厚さ約50cm）、版築層①（厚さ約110cm）、白色土（厚さ約20cm）、版築層②（厚さ約55cm）である。この層位の関係はどの場所でも同じで、版築層①および白色土の上面は版築過程の同一段階を示す。礎石の据付レベルは、後述のように版築層②の中位である。

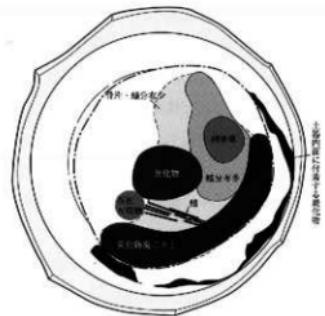
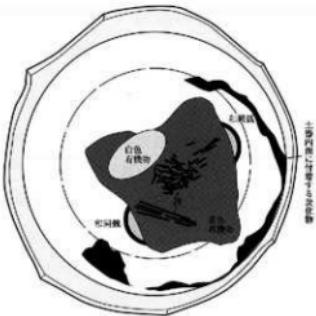
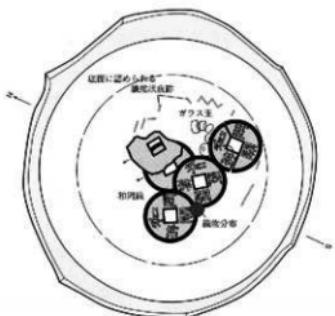
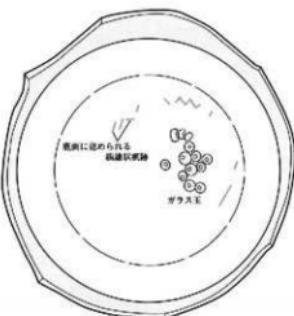
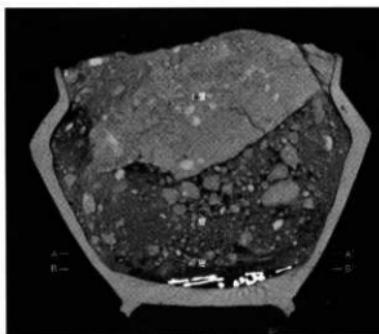
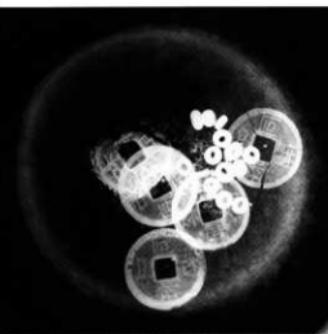
第27図 須恵器広口壺内の鉢壇具納入状況

1. 3層上部有機物検出状況

2. 3層中部有機物検出状況

3. 3層下部和同錢・ガラス玉検出状況  
(点内の矢印は説文の向きを示す)

4. 3層下部ガラス球納状況(X線透過写真による)

5. CTスキャン画像による断面図  
(A-A': 3層上部平底図実測レベル、B-B': 同中部平底図実測レベル)

6. X線透過写真による和同錢とガラス玉

**調査経過** SX9361から出土した須恵器広口壺は、出土位置や出土状況から発見時より鎮壇具容器と推測されていた。壺内には土が詰まった状態で、内部調査が必要であったことから、その状態を維持しつつ現場から研究所へ持ち帰った。内容物取り出しに先立って、X線透過撮影および高エネルギーX線CTスキャナーによって、内部調査をおこなった。その結果、広口壺の底部に貼り付くように和同開珎5枚とガラス小玉13点が存在していることを確認した(第27図5・6)。それと同時に、壺内埋土の断面画像に3つに区分できる濃淡が見られ、それは土質などの違いを表しているものと予想された(同図5)。

**3層における遺物分布** 3層で確認された遺物(遺存体)は、炭化物、魚骨、植物質有機物(茶褐色、白色)、織物片、和同開珎、ガラス小玉である。これらはおよそこの順序で見つかり、平面分布にも差があった。炭化物集中は、上方では広口壺内面に沿い、下方ではほぼ全体に広がる。これとほぼ同じ場所に魚骨が分布する。一部で密集部を形成しており、中央部からやや東よりもかけて鱗が、下部では頭骨片が見られる(同図1)。魚骨の下層には茶褐色有機物が見え、その下層にある錢貨の上面を覆うように分布する(同図2)。茶褐色有機物と同レベルで、中央やや左寄りに白色有機物片が見られる。その下層に錢貨、ガラス小玉がある。錢貨上面には織維状の有機物が付着し、さらに銅イオンによって綠化した1~2mmの織物片が数点ある(同図3)。ガラス小玉13点のうち、10点は錢の下方で孔を上に向かた状態だが、3点は、錢から離れて孔を横に向かた状態で分布する。広口壺底面には、白色の織維状の痕跡が認められる(同図3・4)。

**内容物** 和同開珎は、5枚のうち4枚が完形で、1枚は腐食によって3分2程度が残存する。このうち3枚が表向き、2枚が裏向きで錢文の表裏は一定していない。錢文は肉眼では判別しづらいが、X線透過撮影によると隸書体で(同図6)、いわゆる新和同である。ガラス小玉は13点あり、全て完形である。取り上げた3点についてみると、寸法は、最大径が5~6mm、口径が2~3mm、厚さが2.5~4mmで、大きさにやや幅をもつ。色調は風化によって白色~淡緑色を呈する。なお、錢貨とガラス小玉の取り上げは未完で、それ自体の分析は今後に委ねられる。

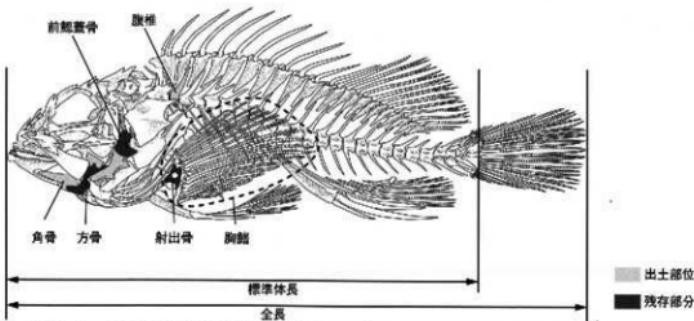
第29図 出土したフサカサゴ科魚類の残存部位（落合編1994『魚類解剖大図鑑』緑書房に加筆修正）

**同定・記載** 魚類遺存体の同定は、現生骨格標本との比較によりおこなった。比較標本には、奈良文化財研究所が所蔵する現生骨格標本を用いた。ほとんどの資料が縦断であるため、種同定は全体的に困難で同定可能な資料はわずかであった。火を受けた痕跡は認められず、解体痕跡の有無が観察できる資料もなかった。同定できた資料は、方骨、角骨、前鰓蓋骨の3点（第29・30図）で、すべてフサカサゴ科の一種（Scorpaenidae sp.）であった。フサカサゴ科とは、カサゴ属やメバル属などを含む分類群である。種や属レベルでの同定是不可能であるため、科レベルでの同定にとどめている。方骨（右）は下頬関節および方骨後角部の突起が残存した。角骨（左）は懸垂骨間節面が残存していた。前鰓蓋骨（左）はフ

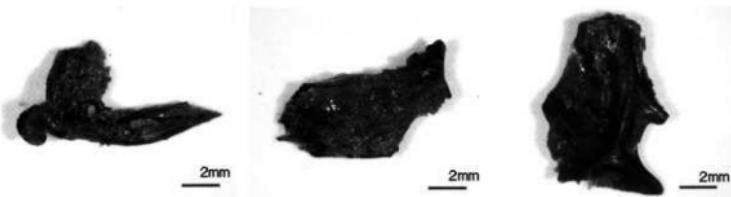
第30図 出土した魚類遺存体（①方骨（右）、②角骨（左）、③前鰓蓋骨（左））

サカサゴ科に特徴的な後縁の縫が残存していた。
