# 名護屋城跡並びに陣跡

—堀秀治陣跡—

1993年3月

佐賀県教育委員会

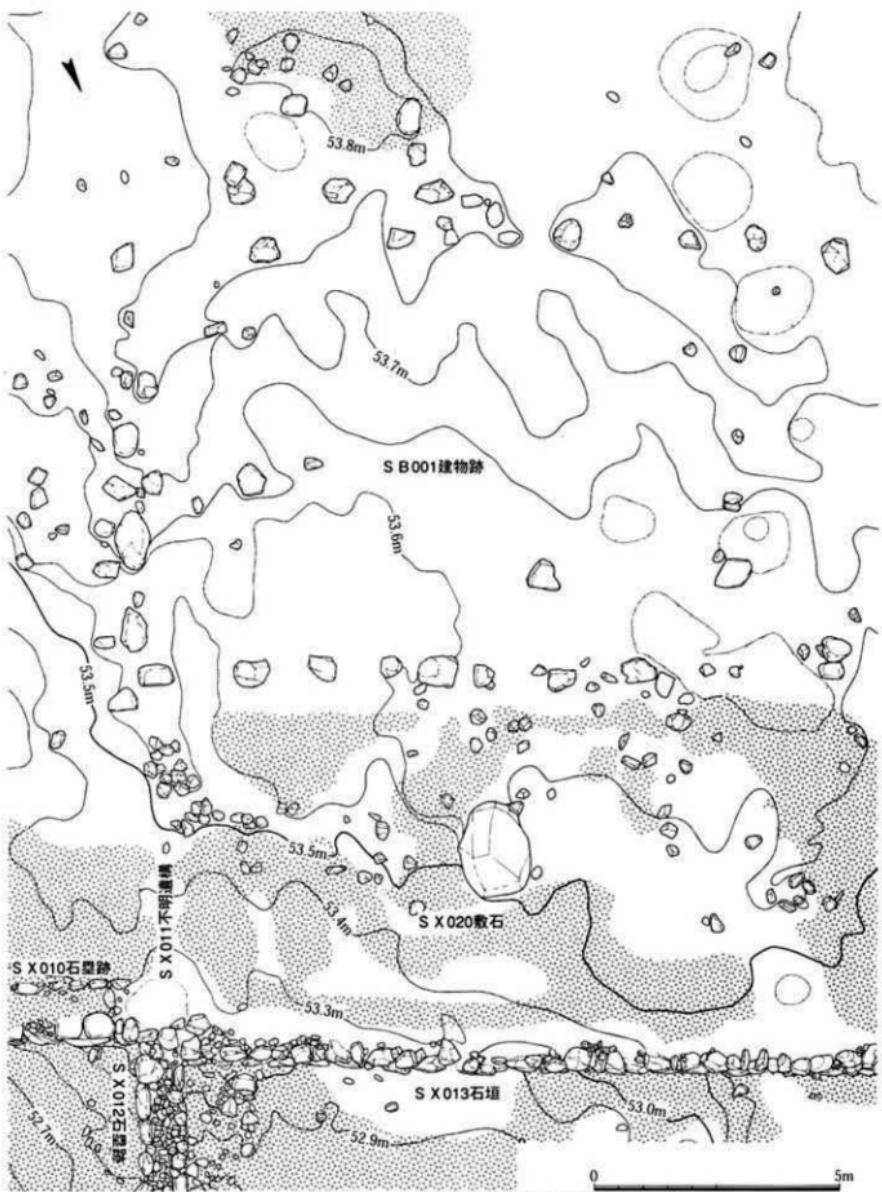
Fig. 6 <本曲輪> S B001建物跡周辺 (1/100)

桁行11.88m・梁間9.02mの東西棟の礎石建物跡である。南北中軸線の方向はN-E 25度30分で、東に振れる。その礎石は、東側梁間部のものを除いてほぼ並んでいたが、北側桁部の礎石と南側のそれ、あるいは東側梁間部と西側のそれとで、互いに対応する位置にあるものは少ない。そのため建物内部の間仕切・柱間を明確に確認することはできないが、一応、桁行6間・梁間4間の主屋に、回り1間の縁がめぐる構造であろうか。主屋の柱間は、桁行1.98m・梁間2.26m。縁は、主屋北側の位置において、S X020敷石遺構が一線を画して止まっていること、それに東と南側に残存する礎石の状況からみて、幅0.98mか。また、その敷石遺構に関するところが、東及び西に隣接する同様の敷石遺構（S X019・029）との間、そして主屋の北東端に、ほぼ一定した範囲で砂利敷きの途切れがみられる。ここに、前者では S X011・014の崩跡、後者では主屋の一部をそれぞれ想定している。

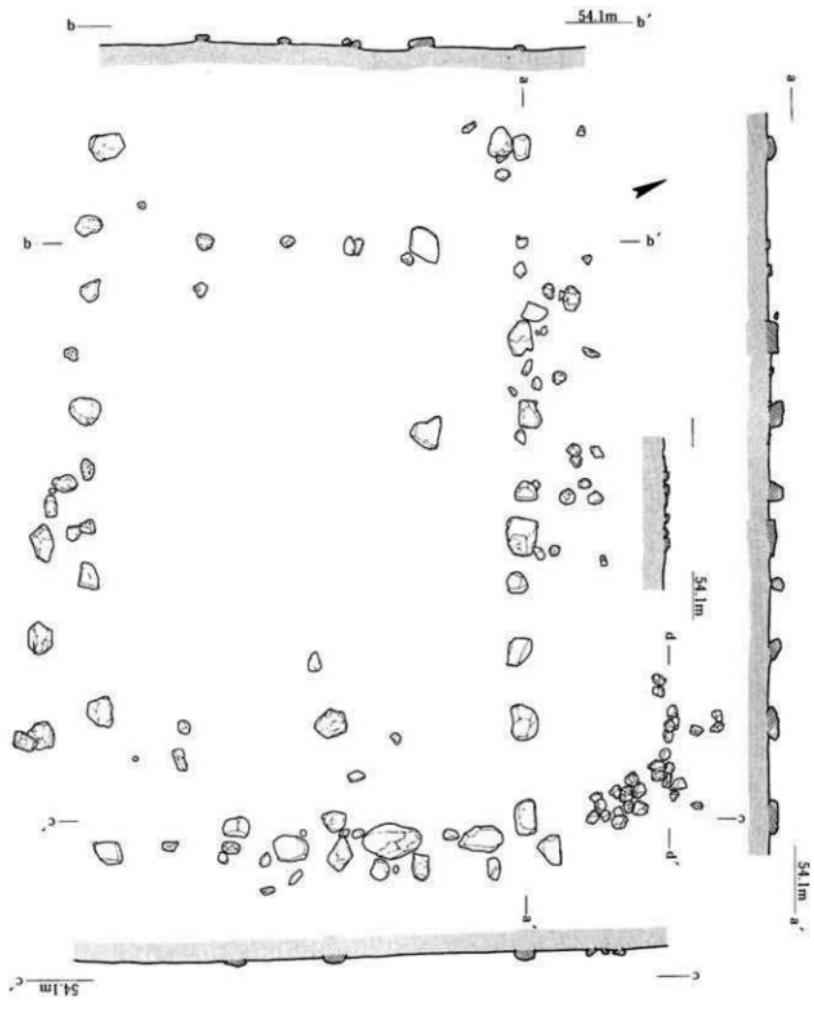
Fig. 7 <本曲輪> SB001建物跡 (1/100)

東側のS B001建物跡は、東西6間・南北4間の主屋（身舎）に1間の縁を四方に造らせるというものであり、

特に複雑な構造は採用していない。残存する礎石の配置をみても、西側の S B002建物跡と異なっており、総柱とは考えにくい状況を示している。なお、この建物跡の周囲には、北側に S X019・020・029敷石遺構、それらを区切る S X011・014～016崩跡や S X013石墨跡、そして南側に S X021・028敷石遺構がそれぞれみられる。

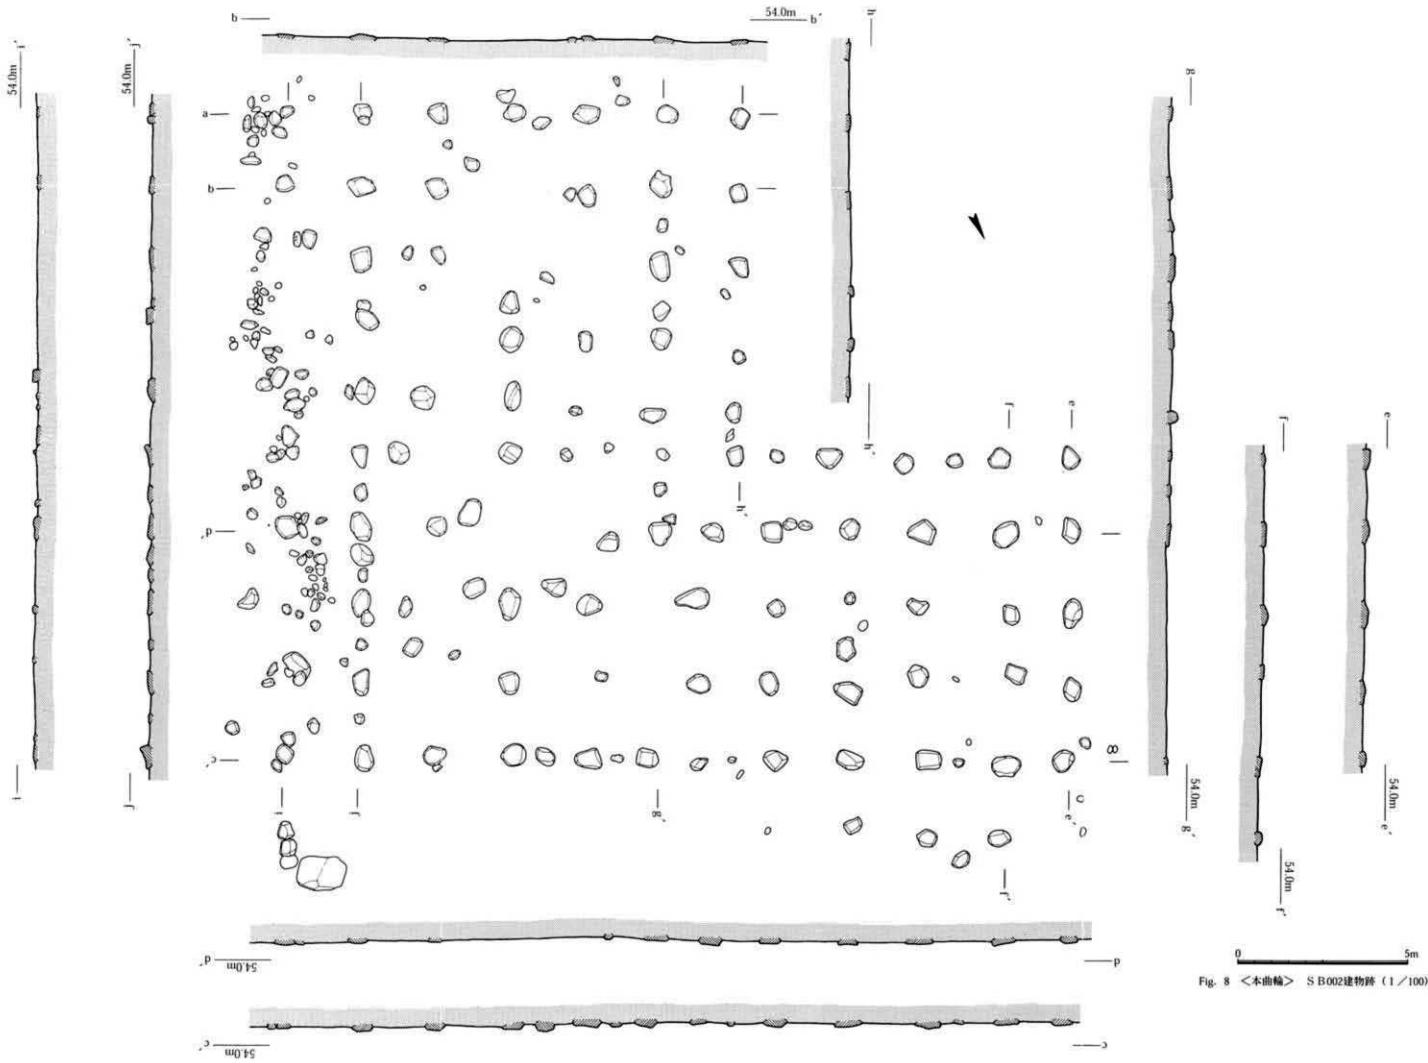
Fig. 8 <本曲輪> SB002建物跡 (1/100)

西側の S B002建物跡は、東西6間・南北10間の建物の西端に、さらに東西4間・南北5間のものを組み合わせる矩折の主屋構造を採用しており、その周囲には、やはり1間の縁を全体に巡らせている。基礎構造は礎石による総柱であり、重厚な趣をもつ建物跡である。こちらには、北側に S B003～005建物跡とそれに係る敷石遺構がみられる他、東側に S X022敷石遺構、西側に S X025敷石遺構、そして南側に S X023・024の各敷石遺構とやや離れて S B006・007建物跡が、それぞれ配置されている。

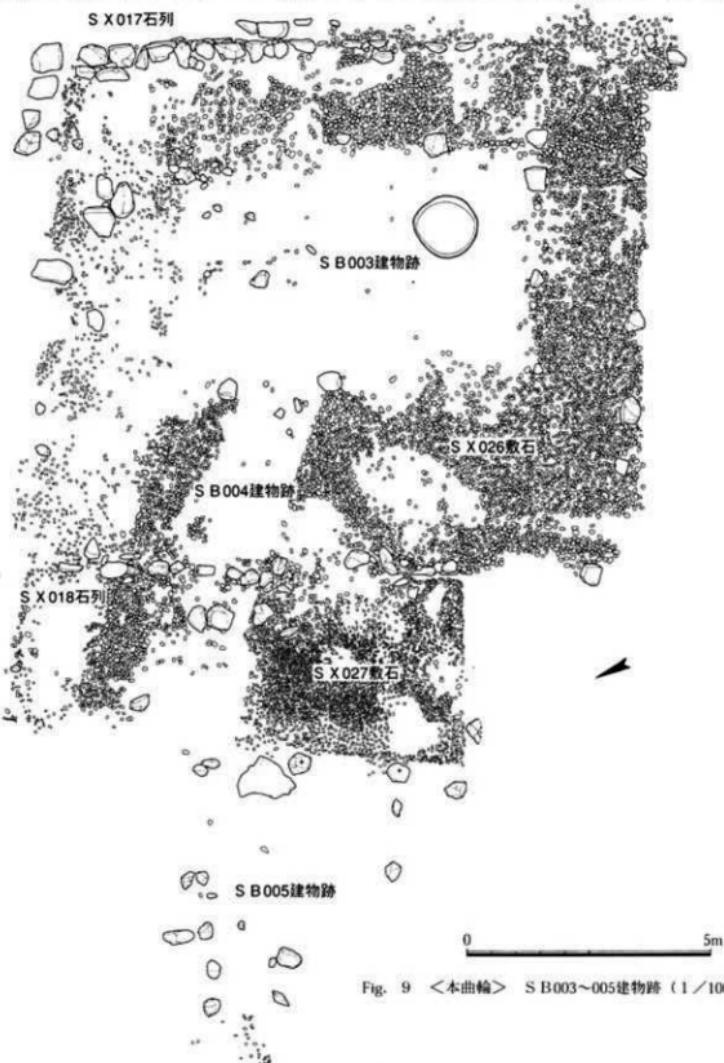
Fig. 9 <本曲輪> S B003～005建物跡 (1/100)

S B003建物跡と連結するS B004建物跡は西側に延びているが、そのはしる方向より南側の位置に配置された東西棟の礎石建物跡である。それらS B003・004建物跡の一つの区切りであるS X018石列とは約4.0m離れており、この間はS B004建物跡の延びを挟んで、南北両側にS X027敷石が広がっている。しかし、S B004建物跡の西端部が不明確であるために、これらの状況からは、S B004建物跡とS B005建物跡とがどのような配置関係

礎石は建物南側部分が良好に残存しており、現状では桁行3間・梁間2間が推定される。その規模は桁行4.98m・梁間3.96mであり、S B 003建物跡と比べてやや小さい。その南北中軸線の方向は、S B 003建物跡より約5度30分東へずれており、N-E 31度である。

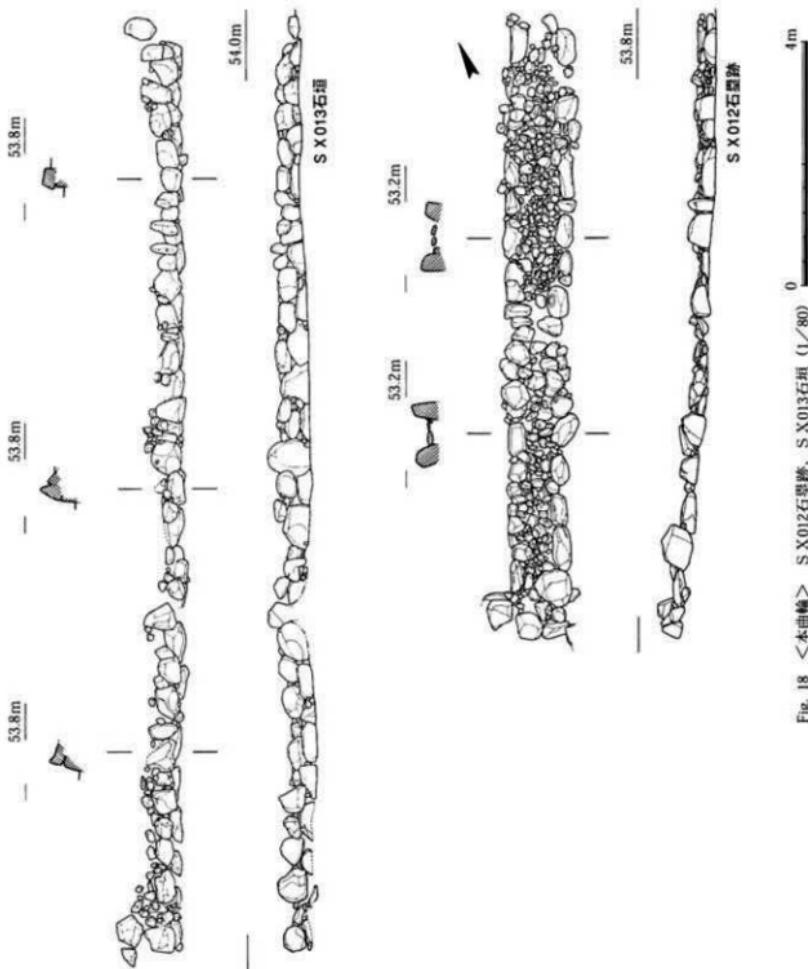
Fig. 18 <本曲輪> S X012石垣跡、S X013石垣 (1/80)

S X012石垣跡を挟んで、東側のS X010石垣跡と接続する遺構である。その並びは東西方向で、S X010石垣跡と同じであるが、配置としては一線に描っていない。この墨線の方が、0.5mほど北側に押し出されて、西側へ長く延びている。

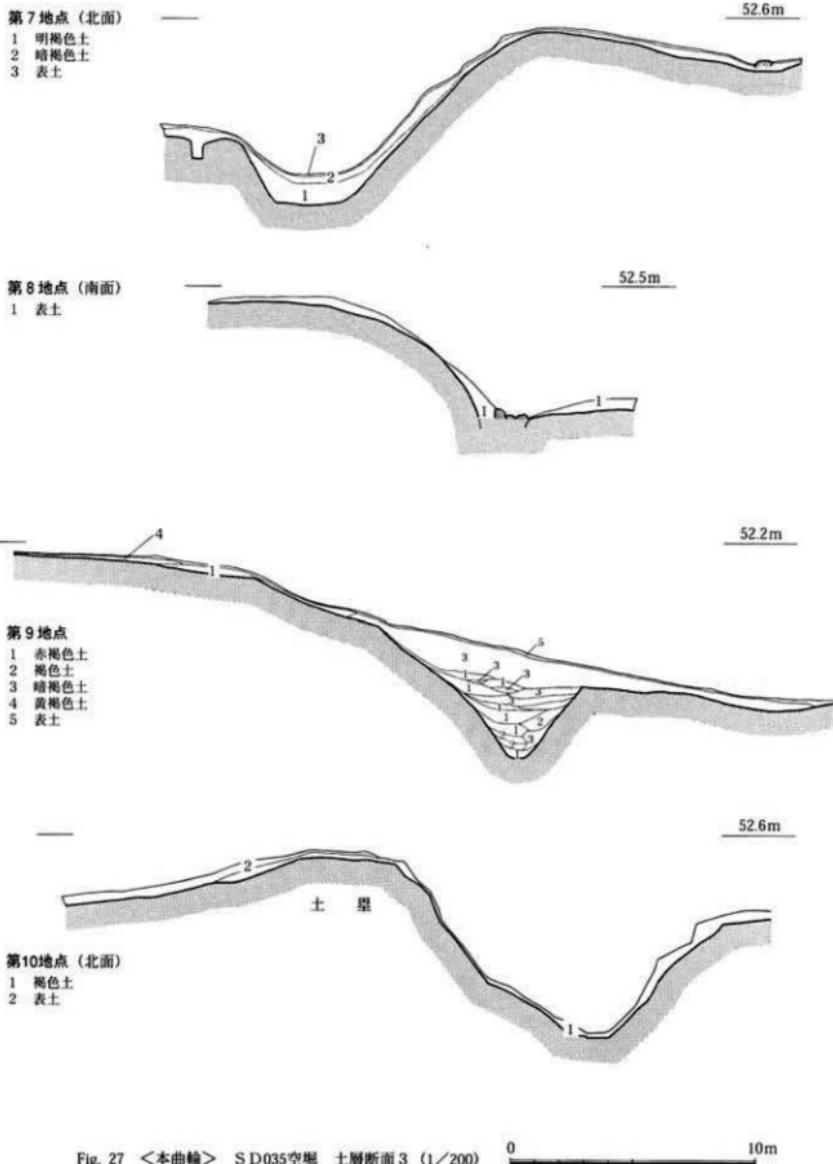
Fig. 27 <本曲輪> SD035空堀 土層断面3 (1/200)

曲輪側の方がやや急である。外側からの堀幅は1.5~3.0mであり、それほど広いものではない。しかし、その内側上部に位置する S A 034土壘との高低差（土壘上面～堀底）は、いずれも5m近くあり、かなりの防御性を保持している。また、各地点の土層では良好に確認できないが、第3及び第6地点の断面状況からみると、この空堀の外側にも土壘が築かれていたようである。

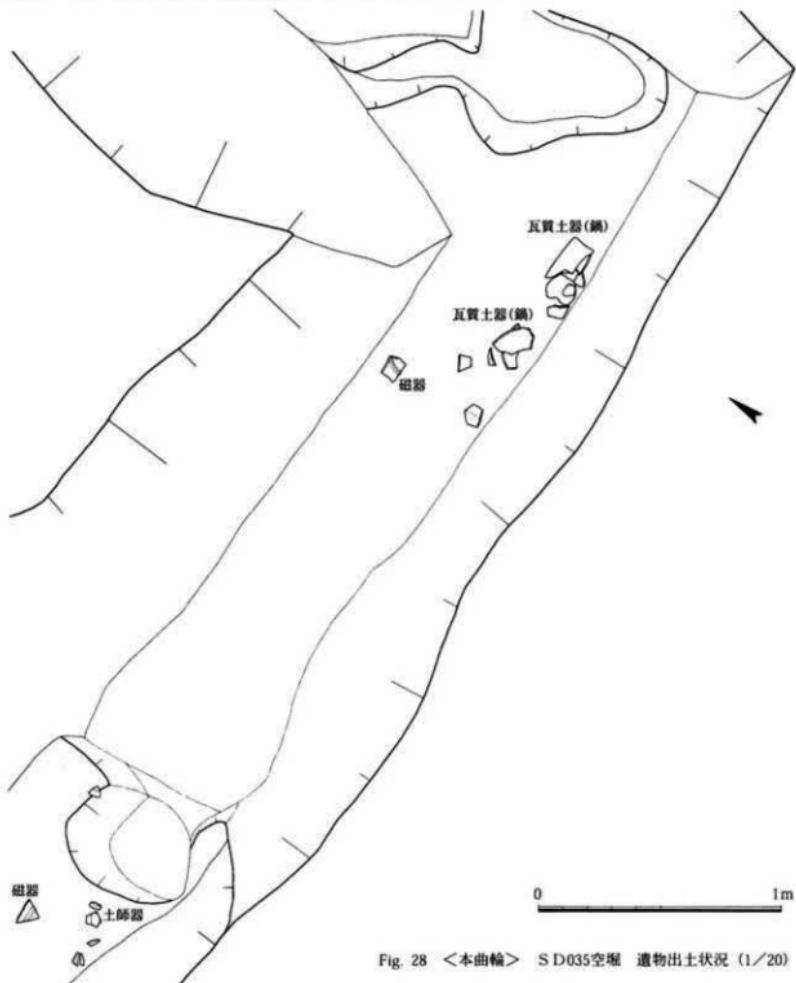
Fig. 28 <本曲輪> S D035空堀 遺物出土状況 (1/20)

なお、空堀の第3地点において、中国産の磁器（染付大皿）と国産の瓦質土器（鍋）の破片が検出された。いずれも一個体のものであり、ほぼ堀底に近い深さから出土している。

93 (Fig. 93) は、縁折れの明青花盤で、本曲輪S D035空堀第3地点から瓦質土器鍋 (Fig. 95-126)とともに出土している (Fig. 28出土状況参照)。外方向に折れた口縁の内面には、青海波地文に推定で8箇所の窓絵が書き空けられ、中に十字形の唐花文を描き、外面には4箇所の草花文と唐草紋を巡らせている。体部内面には梅枝文と草花文を一对ずつ配し、内底面には群雲、松、蓮などの草花文と鳥文を散らした水池蓮禽文 (主紋のデザインは不明) が描かれている。胎土は橙色味を帯びた黄灰色の陶質土で、これに乳濁色の釉をかなり厚く掛けている (1mm厚)。体部外面上位ではクリーム色に近い色調を呈しており、コバルトの発色は黒ずんだ群青色に近い。高台は台形状をなすが、最終工程段階 (ないしは実用段階) で、豊付けの溶着砂を大きくカンナ削りしてほとんど剥落させているため、断面形状は一定ではない。口径38.5cm、底径19.0cm、器高8.3cm。福建系。

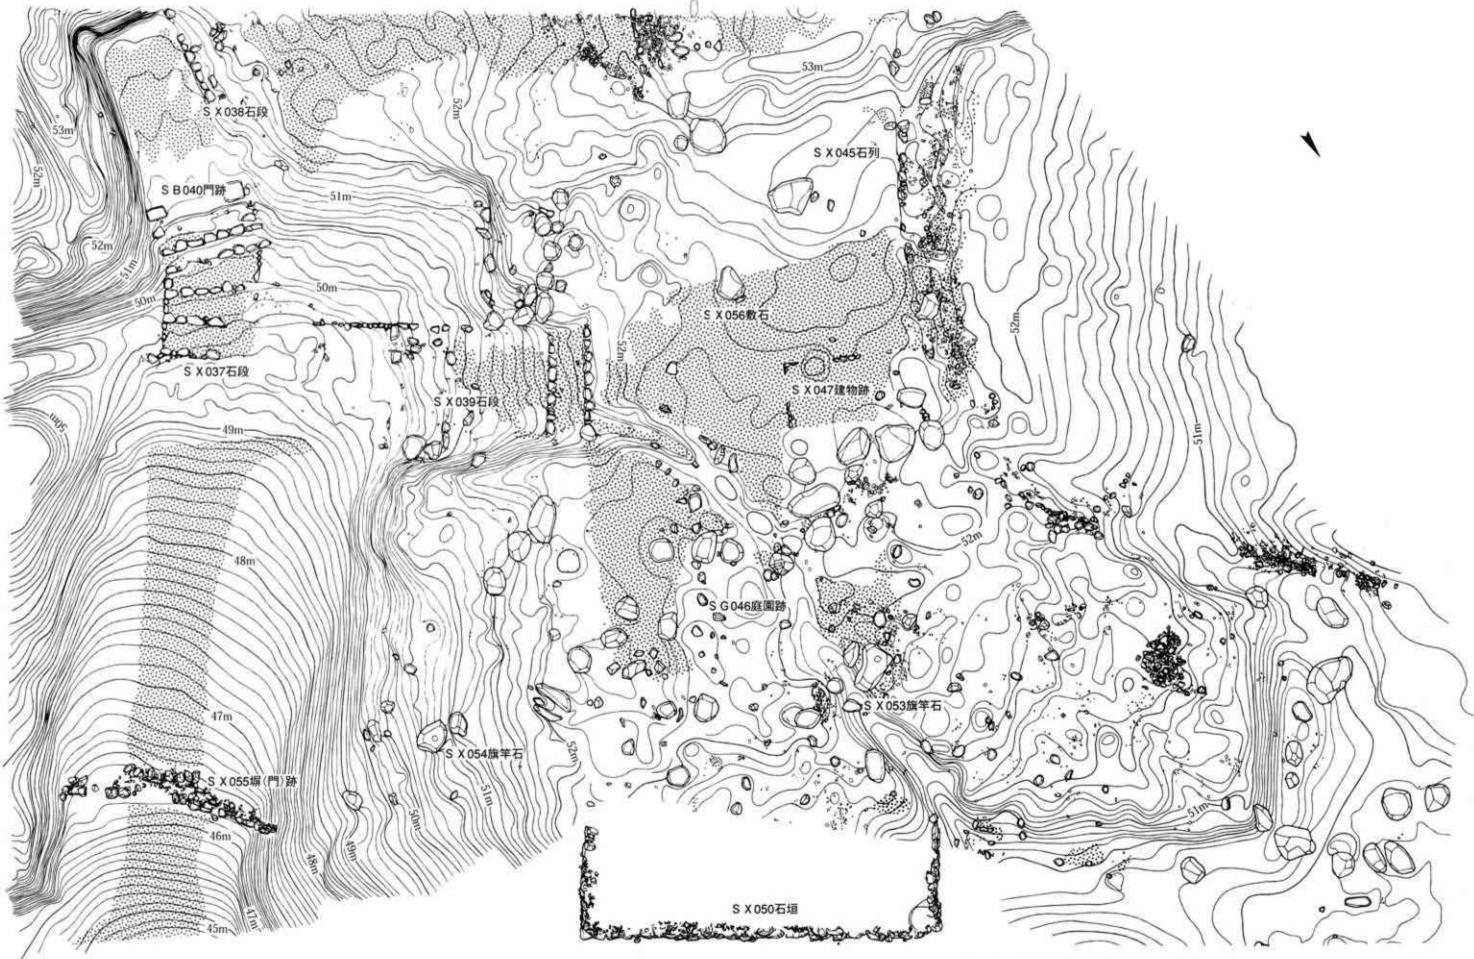
Fig. 29 <北曲輪> 道構配置 (1/200)

石列は所々破壊されており、その配置と思われる石を点々と確認できるに過ぎない。使用している石材は小振りで、それらの石面を東側に揃えている。残存するその長さは約11mであるが、やや離れて西方向へ並ぶ石列と連続するのかもしれない。

なお、主郭摺手の出入りのために、この石列の南端は門となっている可能性もある。

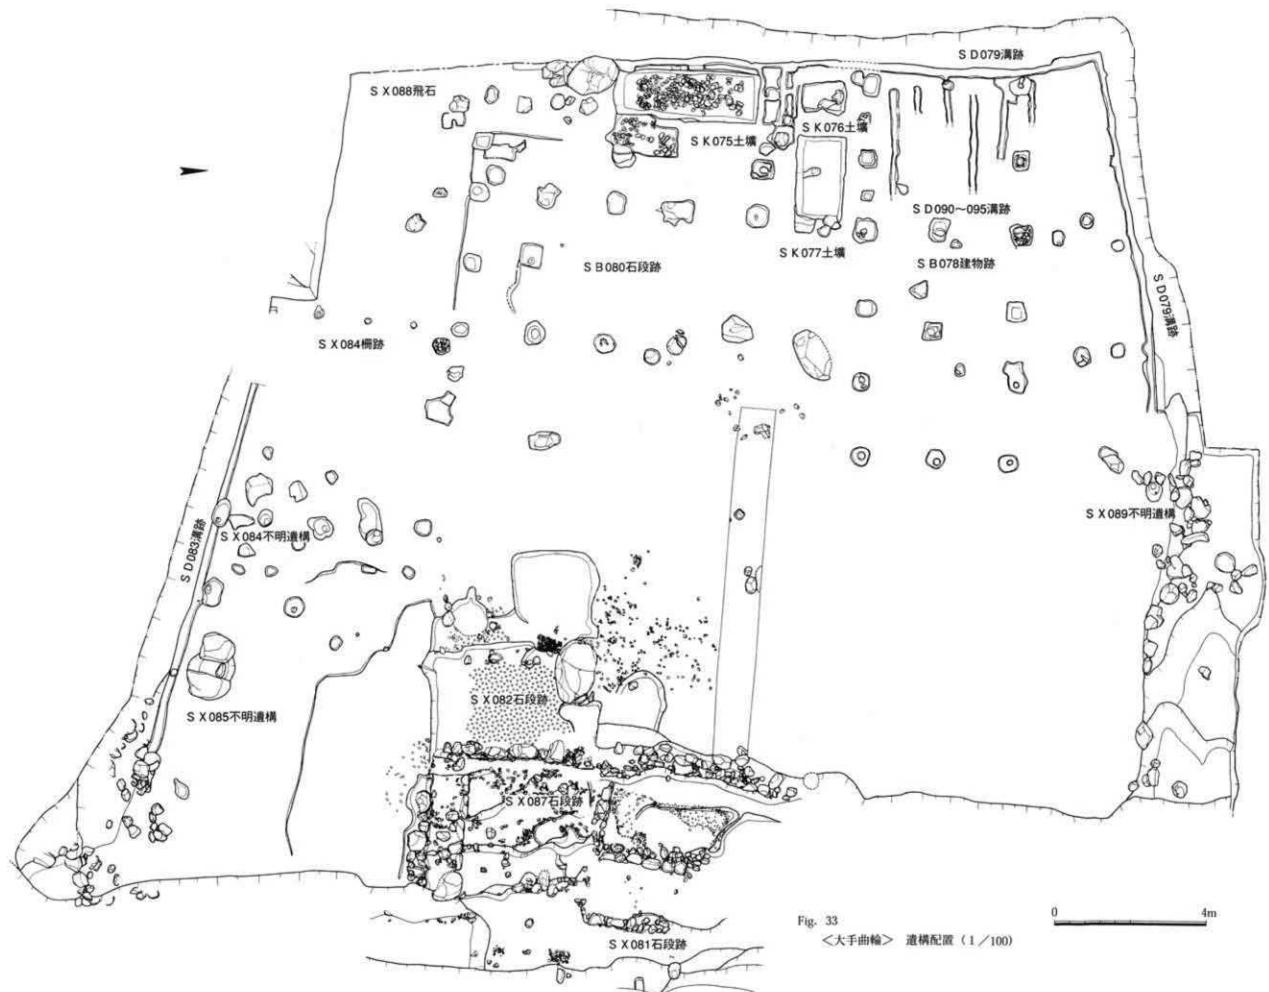
Fig. 33  
<大手曲輪> 遺構配置 (1/100)

柱の掘方是一部に円形のものがあるが、隅丸方形を基本としている。一辺の長さ0.25~0.82mであり、それはどれだけではない。その柱穴の中央に、柱痕を確認できるものがいくつかみられる。しかし、その大きさは直径0.14~0.20mほどしかないところから、やはり、かなり細めの丸い材木を使用していたことが窺える。

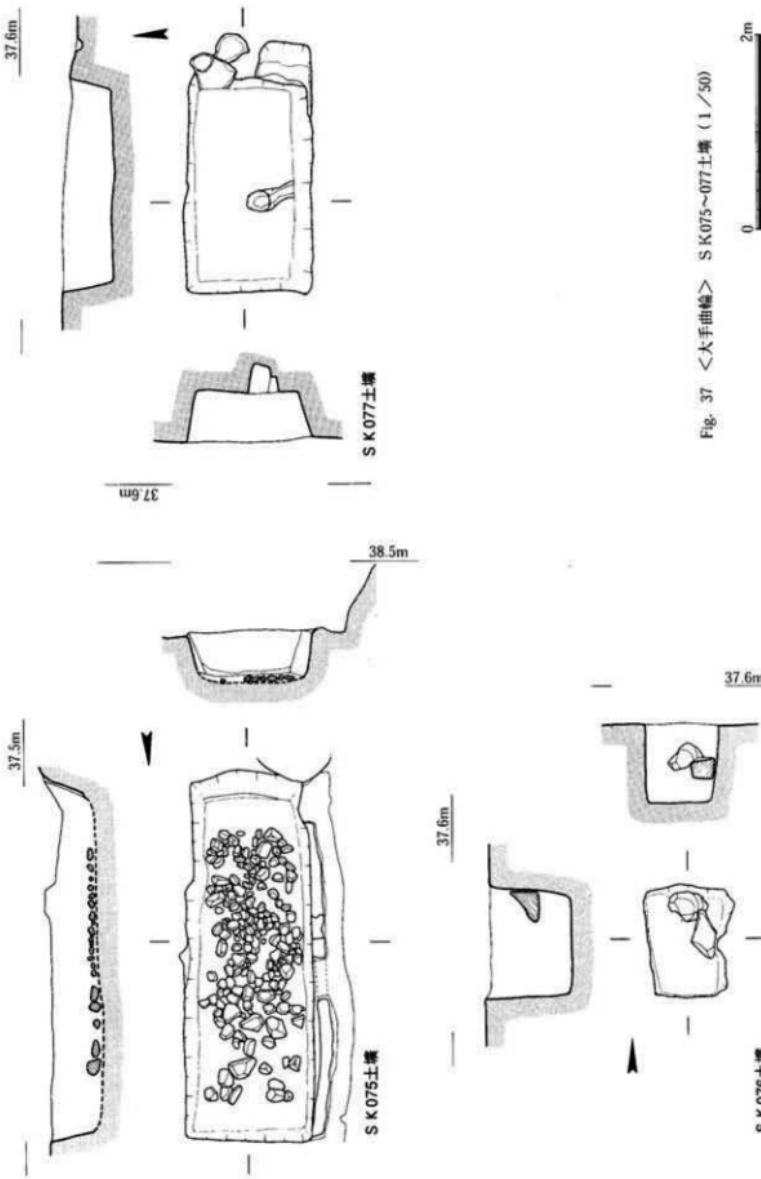
Fig. 37 <大手曲輪> SK075~077土壙 (1/50)

S K 076土壤の東側に位置している。北側のS B 078建物跡とは0.55m、また、南側のS B 080建物跡とは0.80mしか離れていない。S K 075土壤と同じく、かなり規格性をもっている。平面は長方形で、長さ2.18m・幅1.30m・深さ0.50m。底面は平坦である。その中央よりやや南側に2個の小穴がみられるが、配置としてはこの土壤の長軸方向とほぼ揃っているので、なんらかの関連性は考えられる。穴の平面は、いずれもほぼ円形である。大きさは、東側が直径0.27m・深さ0.10m、西側が直径0.22m・深さ0.30mであり、後者の方がかなり深い。

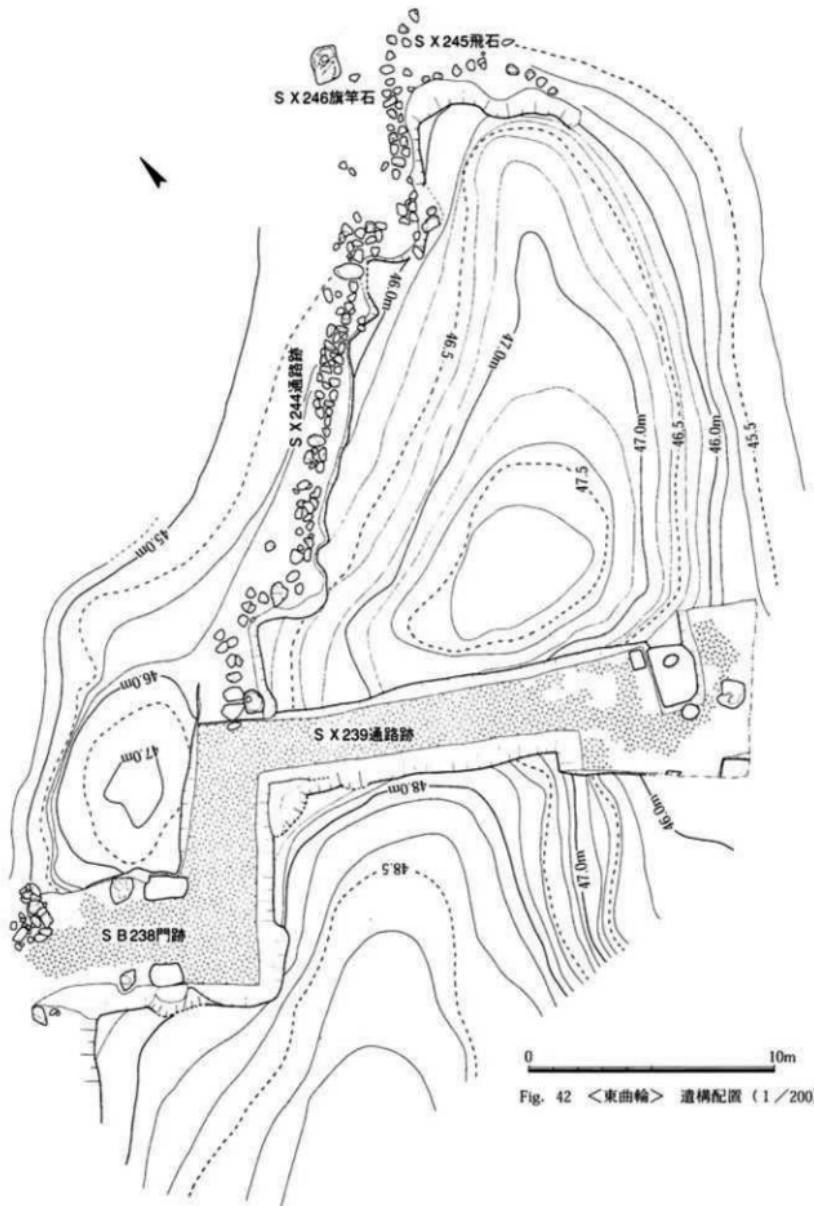
Fig. 42 <東曲輪> 造構配置 (1 / 200)

所々に石の欠失がみられるが、残存状況としては良好である。前述のS X239通路から分かれて、尾根の西側を北東方向へと伝っている通路である。その構築に際しては、石の配置箇所周辺を削平するに留めており、あまり大きな地形改変は行っていない。また、方向としては尾根筋とほぼ並行にはしらせているが、通路の道筋をたどると、一直線ではない。途中の2箇所で折れを造っており、その進路を次第に東寄りに変えている。その最初は、S X239通路跡との分岐点から約4mのところであり、ここで東へ折れて約3.5m進んだ後、再び折れて北へはしつつある。ここは直線路であり、約14mとやや長い。そして、次の折れとなるが、やはり東へ折れて約2.5m進んだ後、さらに北へと方向を変えて延びていく。しかし、ここから約9m伝った地点で、この通路はたゞれなくなる。その途中で通路は分岐しており、東側へはS X245飛石、そして西側へはS X246旗竿石へもつな

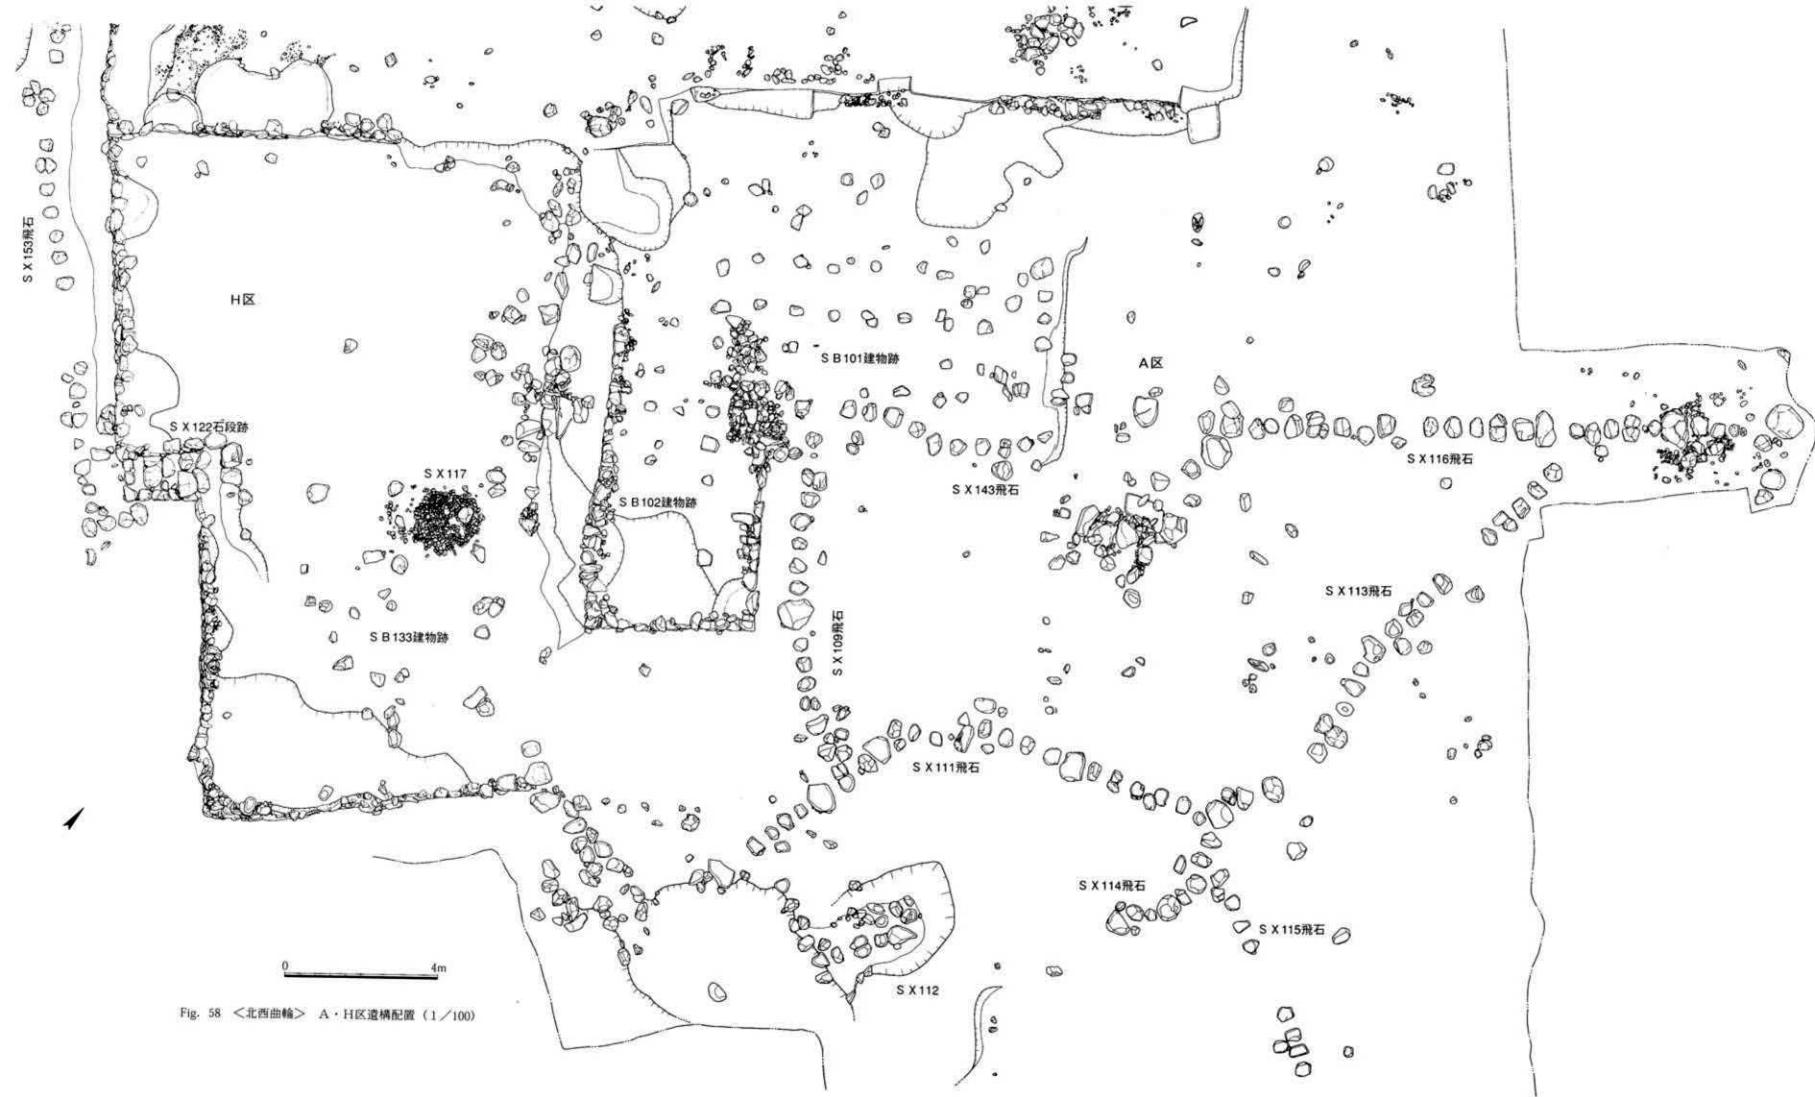
Fig. 58 <北西曲輪> A・H区遺構配置 (1/100)

区域の南部に、北西から南東方向に伝うS X109飛石が配されている。その北端部一帯及び南側の石垣で区画された箇所に多くの礎石が点在しており、かつて建物が存在していたことを窺わせている。しかし、欠失している礎石が多いため、その全体の規模あるいは構造を確定するのは困難な状況にある。推定にすぎないが、礎石の並び方や柱間の寸法からみて、ひとつには東西棟の南側に南北棟を付設する矩折れの配置、つまりL字形の一軒の建物跡が考えられる。また、あるいはそれらがまったく別々の建物跡、つまり二棟（S B101・102建物跡）に分かれているものとしても考えられる。ここでは、建物跡（礎石）の中間にS X143敷石遺構が位置していることから、一応後者を検討してみたい。

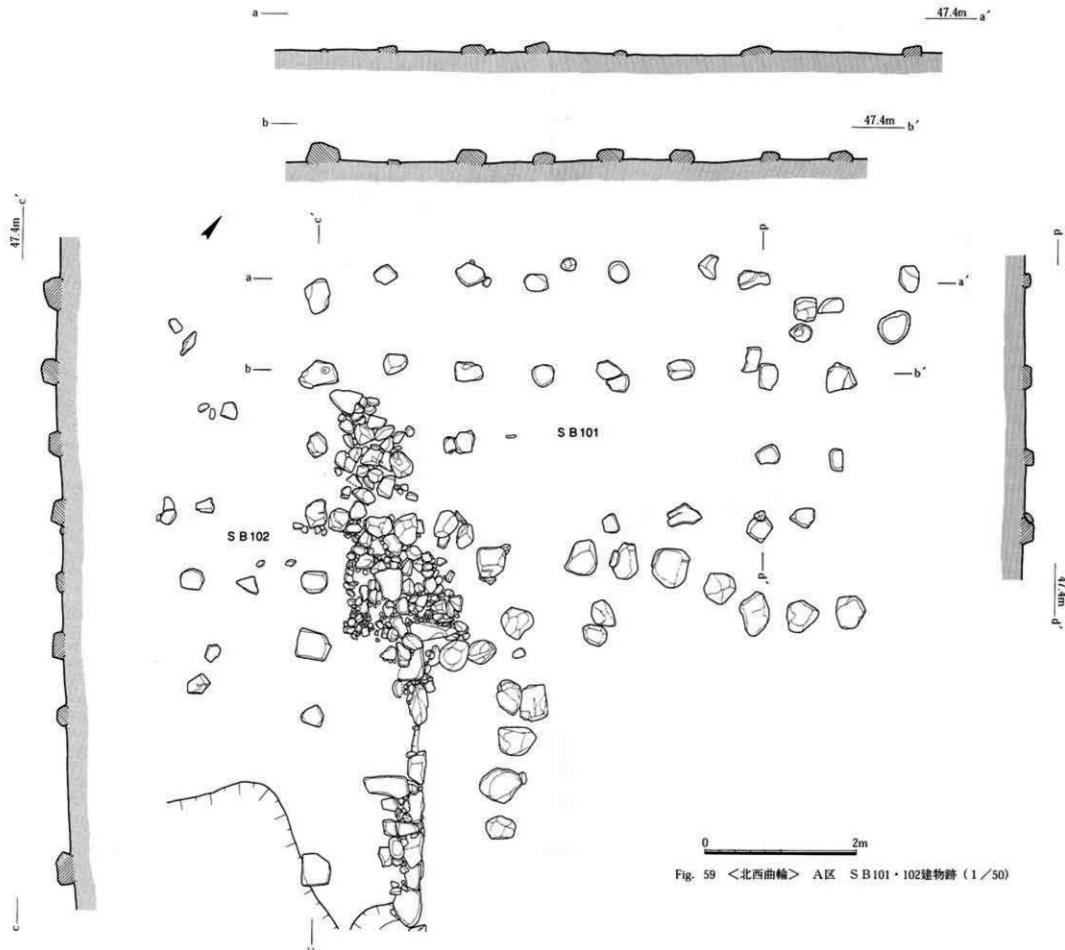
Fig. 59 <北西曲輪> A区 SB 101・102建物跡 (1/50)

遺構としては、1間×2間の小規模なものである。その幅は、本建物の梁間（北側1間）の延長であり、1.2m（4尺）。また、長さもその桁行と同じ柱間を探っており、1.96m（3.2尺×2）。

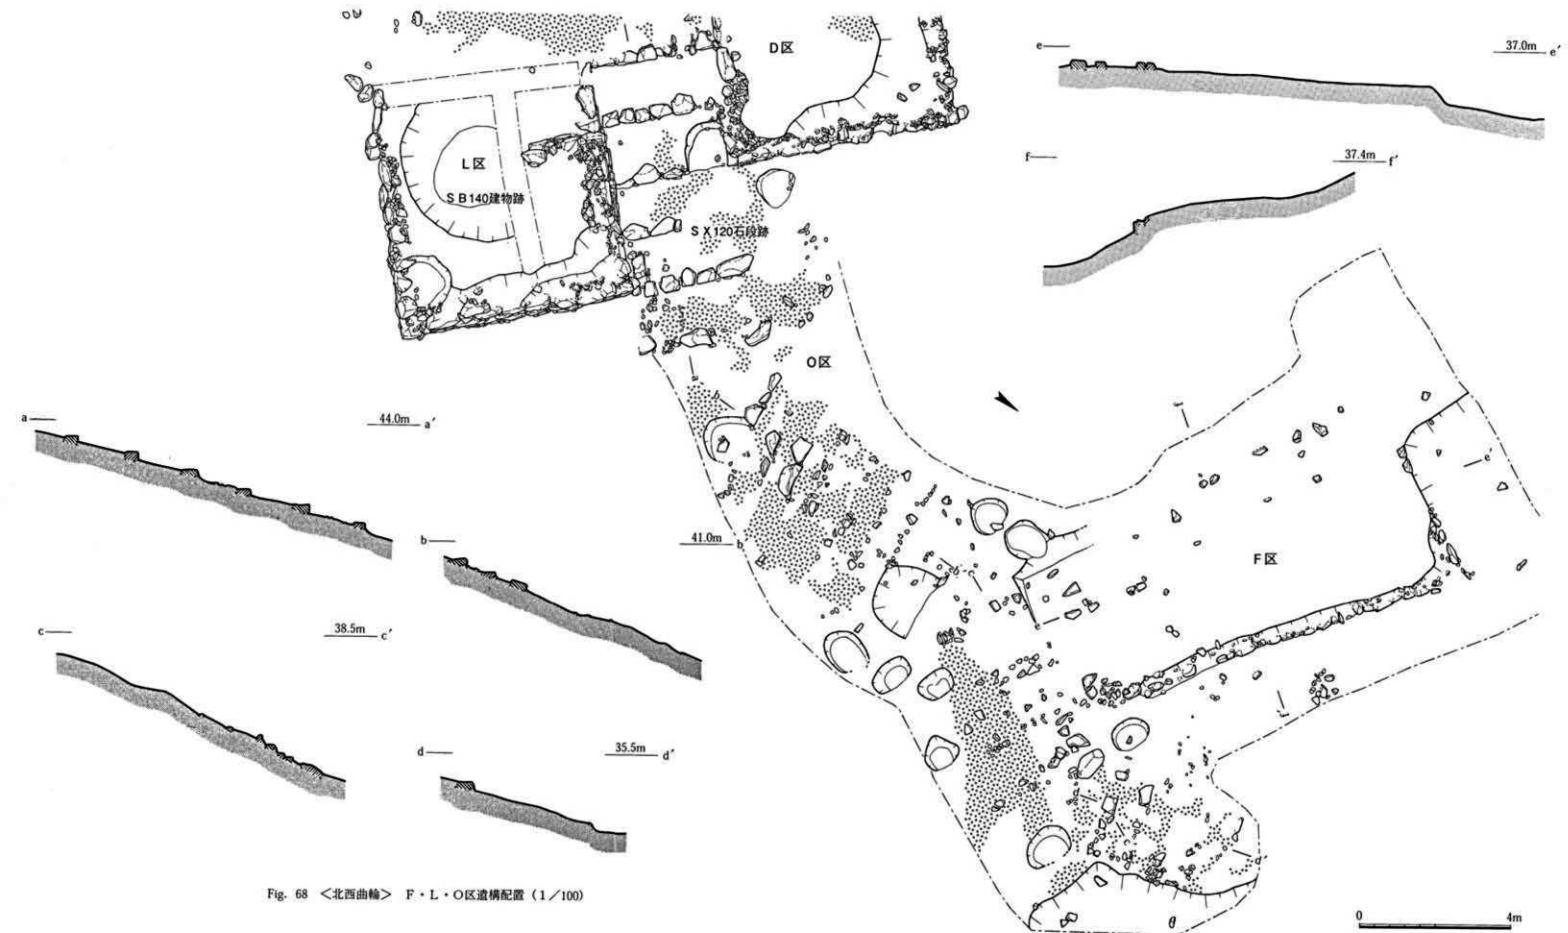
Fig. 68 <北西曲輪> F・L・O区遺構配置 (1/100)

F区は、丘陵の北西側斜面の一部を削平し、平坦部を造り出しているものである。そのため、南側は旧地形を残しているが、北および西側は、土止めとして石垣で築いているのを確認できる。かなり欠失しているが、その残存している石積みの状況から、ある程度の区画範囲を判断することができる。平坦面としては、東西約10.6m、南北約4.5mほどの広さか。但し、その一帯に造構はまったくみられない。また、その平坦部の削平の状況からみて、南側の石垣は1m程度のものであり、あまり高くなかったことも推定される。

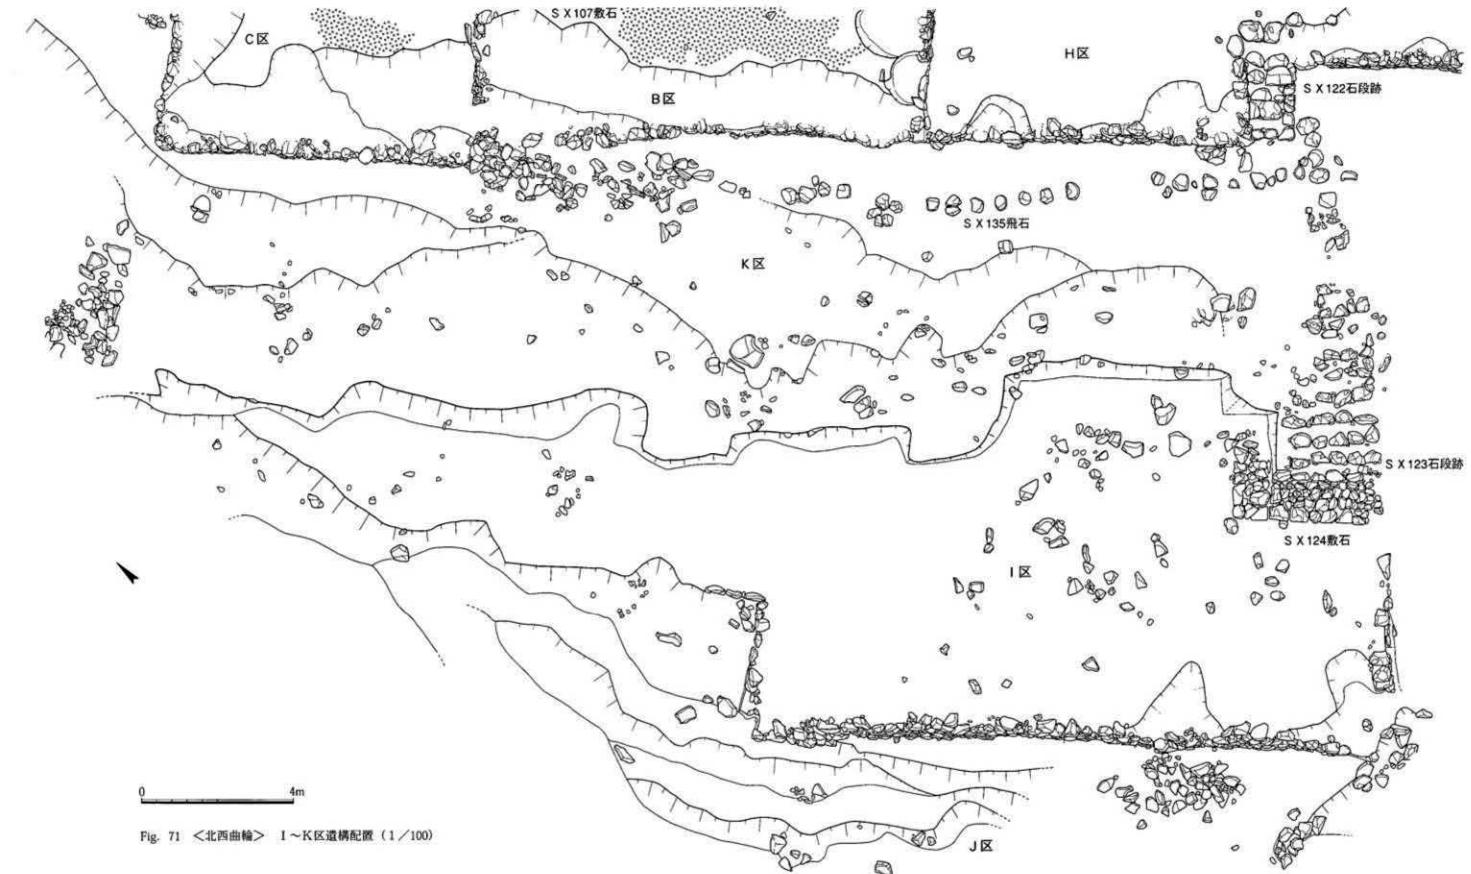
Fig. 71 <北西曲輪> I~K区遺構配置 (1/100)

### S X135飛石

石段東脇から始まるこの飛石は、南側に1mほど進んだところで、そのまま1区の方向へ向かうものと、それから分かれて西方へ長く延びるものとに分岐する。いずれも途中で欠失しており、前者は2個の石しか確認できないが、後者の方は延長約14mまで残存している。後者は、本曲輪の搦手であるS X121石段にまで続いていたのであろうか。

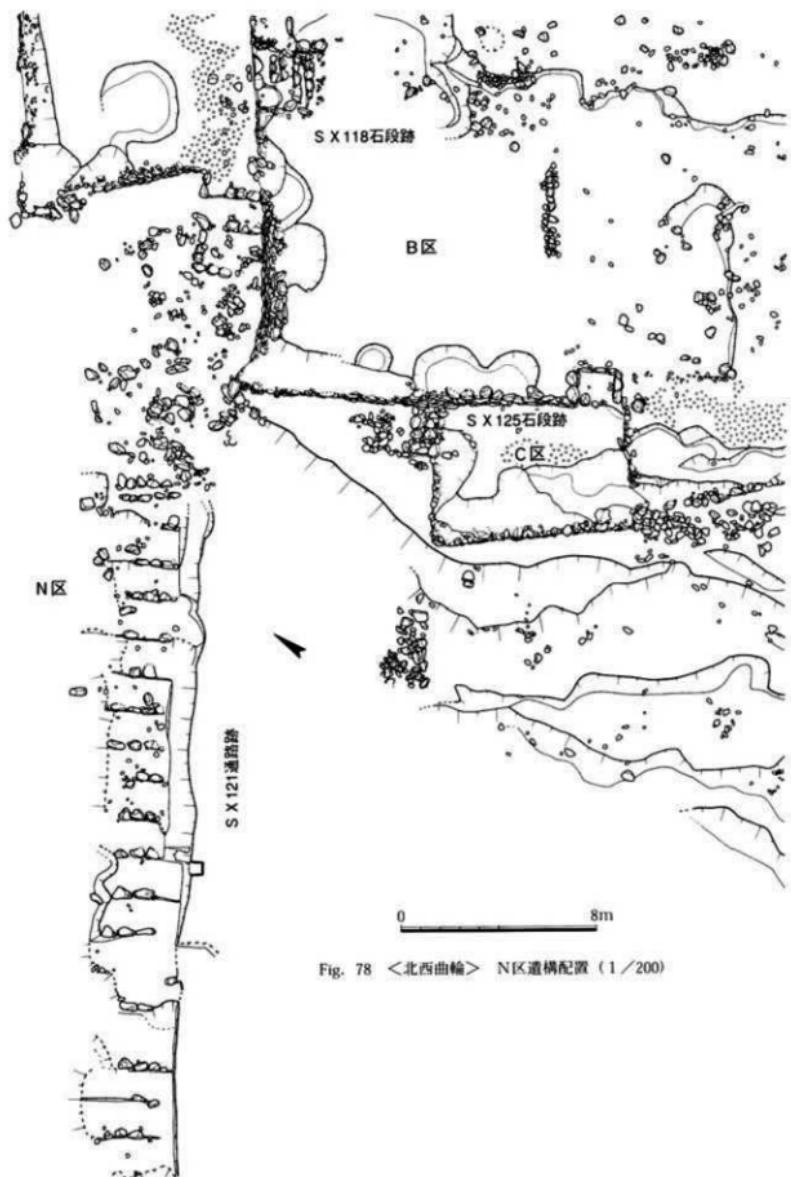
Fig. 78 <北西曲輪> N区遺構配置 (1/200)

通路最初の石段部では、その東西両側に石垣を配置している。石段数は計5段であるが、その中央と最下の階段の位置を両側の石垣隅角部と合わせていることから、この両者の構築がかなり計画的に行われていることが分かる。踏み幅は、1.40~1.65mでやや広い。蹴上げは、0.35~0.45mではば一定している。また、勾配は15度ほ

どあるが、踏み幅を広く取っていることから、石段としては緩やかである。なお、東西両側の石垣間の関係であるが、互いの位置が喰い違いすぎており、その両方にまたがる構築物は考えにくい。つまり、ここでは門などは設置されておらず、石段だけで開放していた状況を推定しておきたい。

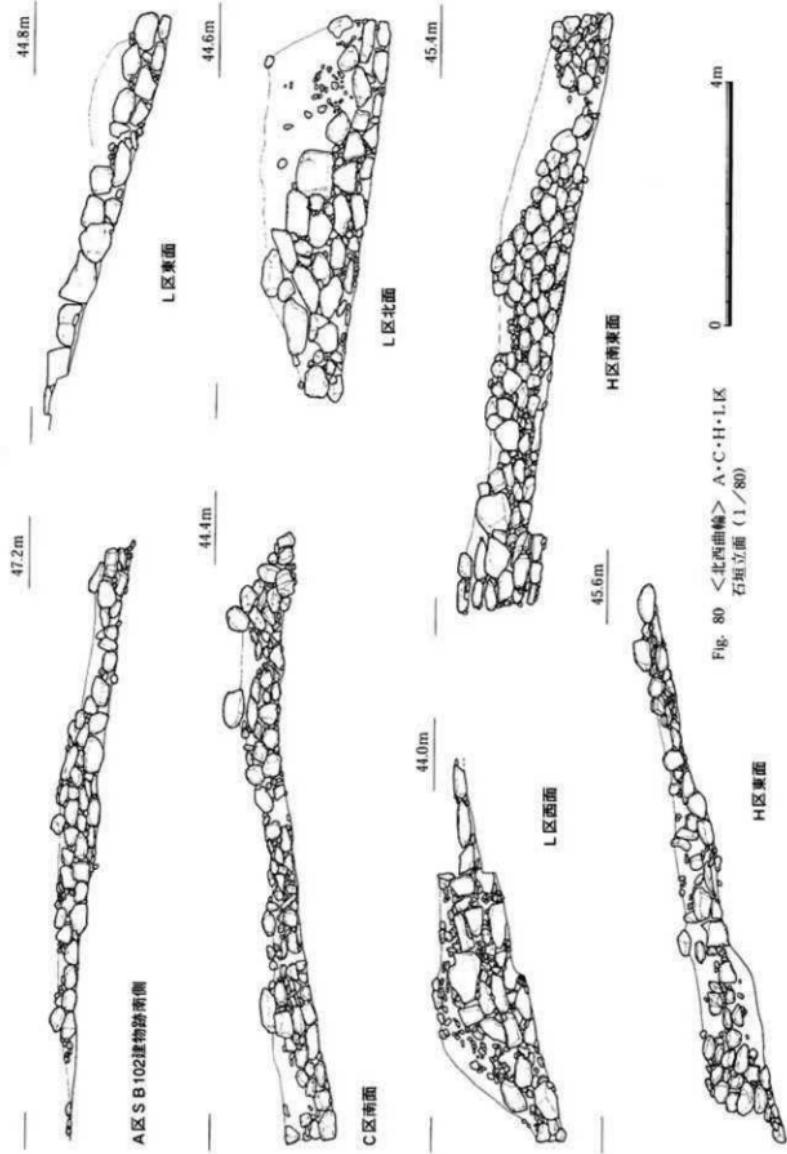
Fig. 81 <北西向> B·H·IK  
石柱立面 (1/80)

主郭には石垣を一部にしか用いていないが、遊興的空間と考えられるこの北西曲輪においては、逆にそれらを多様している。但し、石垣は曲輪中心部のA・B・C・H区、北側通路区域となるD・F・L区、それに南東部下段のI区に築かれ、それぞれの区域を明瞭に区画しているものの、その高さは最も高いB区西・南西面でも推定3m（残存高約2.1m）ほどしかない。

その石積みには、概ね自然石（野面石）を用いる。それらをいわゆる「布目崩し積み」として積み上げており、ほぼ安定した積み方としている。特に、自然地形を大きく残す傾斜面上では、主郭の例と同様に低位側への石垣のズレを防ぐことも考慮しており、その傾斜に合わせることなく、ほぼ水平方向の積み方を保っている。その勾配は、各箇所でかなり強い。また、角石で残っているものはわずかしかないが、それらに算木積みなどの技法的な様相は窺えない。

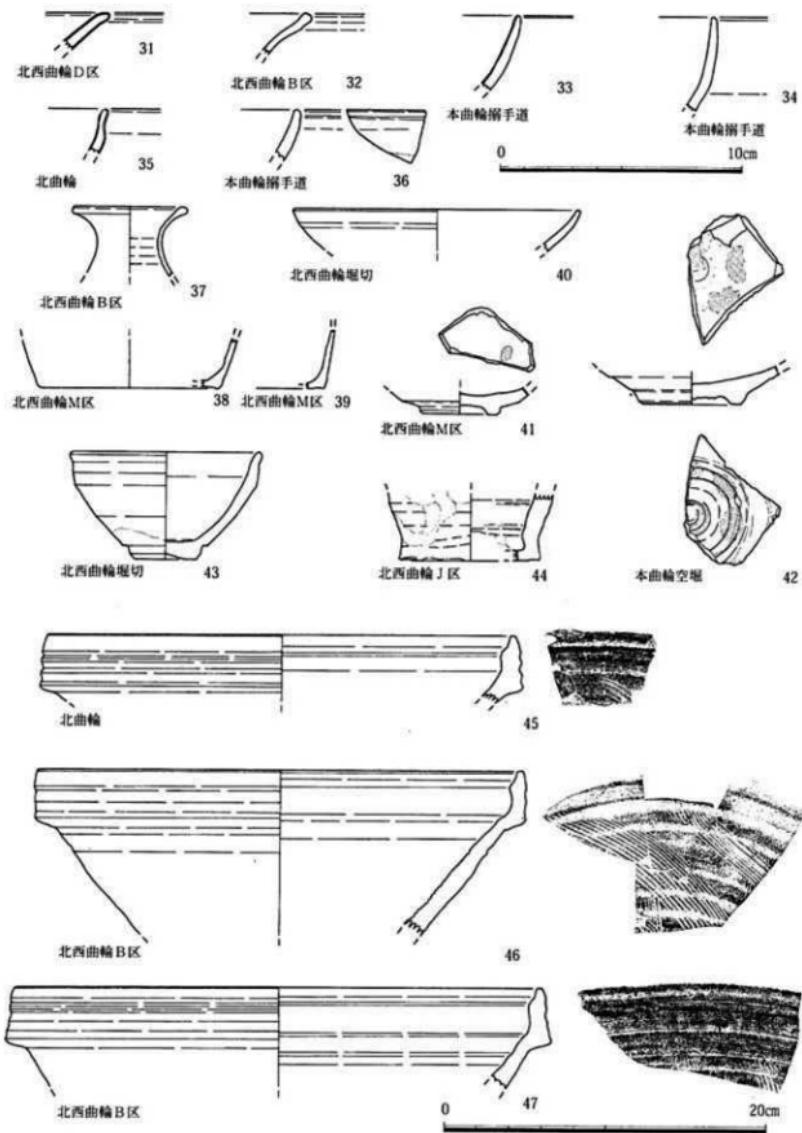
Fig. 89 織豐期陶器 (31~36=1/2, 37~47=1/3)

44は焼締めの瓶で、北西曲輪J区の平坦部で出土している。内面に纏輪引き痕を残すが外面に指頭による最終調整の跡が多く見られ、底面には糸切り離し痕がある。白色の微細な砂が混入した明るいレンガ色の胎土を用

いており、外面全体に化粧土を薄く塗布している。東南アジア産の製品と思しい。復元底径8.8cm。

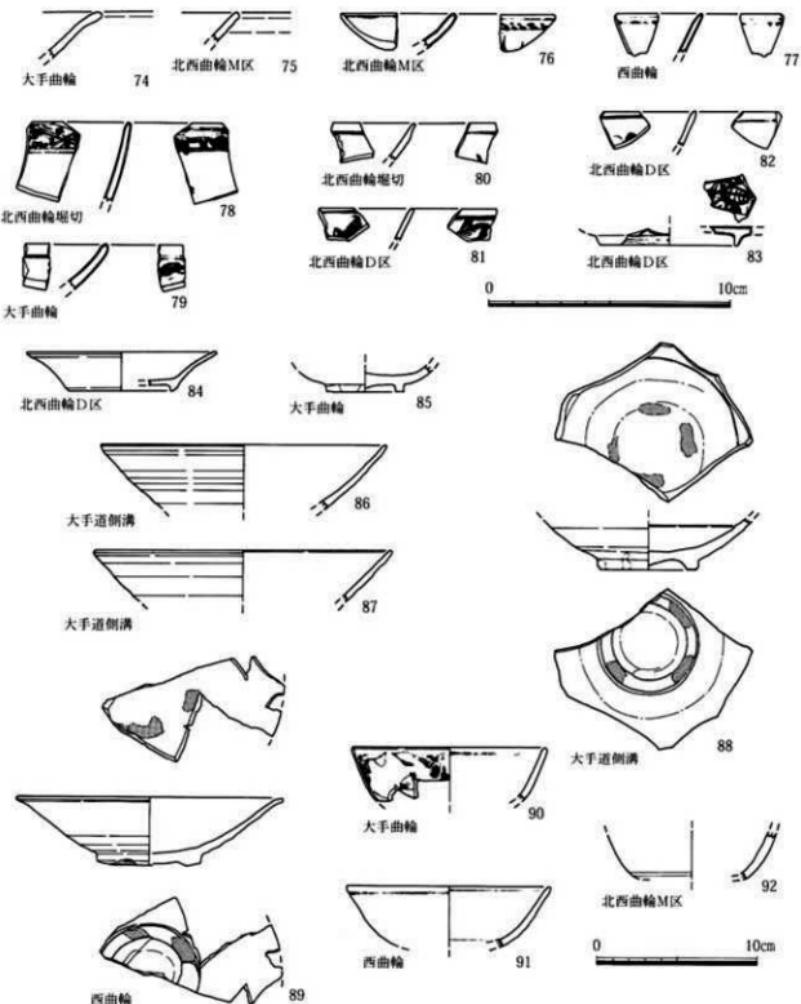
Fig. 92 織豊期磁器① (74~83=1/2, 84~92=1/3)

80は北西曲輪東辺のS D 044堀切から出土した明青花碗である。黄褐色の柔らかな胎土に、やや黄湯した釉を厚くかけている。口縁部の内外に不鮮明な界線が1条ずつ引かれているが、体部外面の主文は細片のため不詳である。福建系。

81~84は北西曲輪D区内からの出土遺物である。81~83は明青花皿の細片だが、文様や釉調などからみて同一個体である可能性が高い。非常に薄手の器壁で、胎土は純白色に近く堅緻である。口縁部内外面に界線を引き、体部に草花文らしき文様があつて、見込みには二重界線の中に菊花文と思われる文様が描かれている。84は明の白磁皿で、森田勉氏の分類にいう「葵窓底の坏」E-2群に該当する。復元口径11.8cm、同底径6.4cm、器高2.5cm。景德鎮系。
