# 名護屋城跡並びに陣跡

—堀秀治陣跡—

1993年3月

佐賀県教育委員会

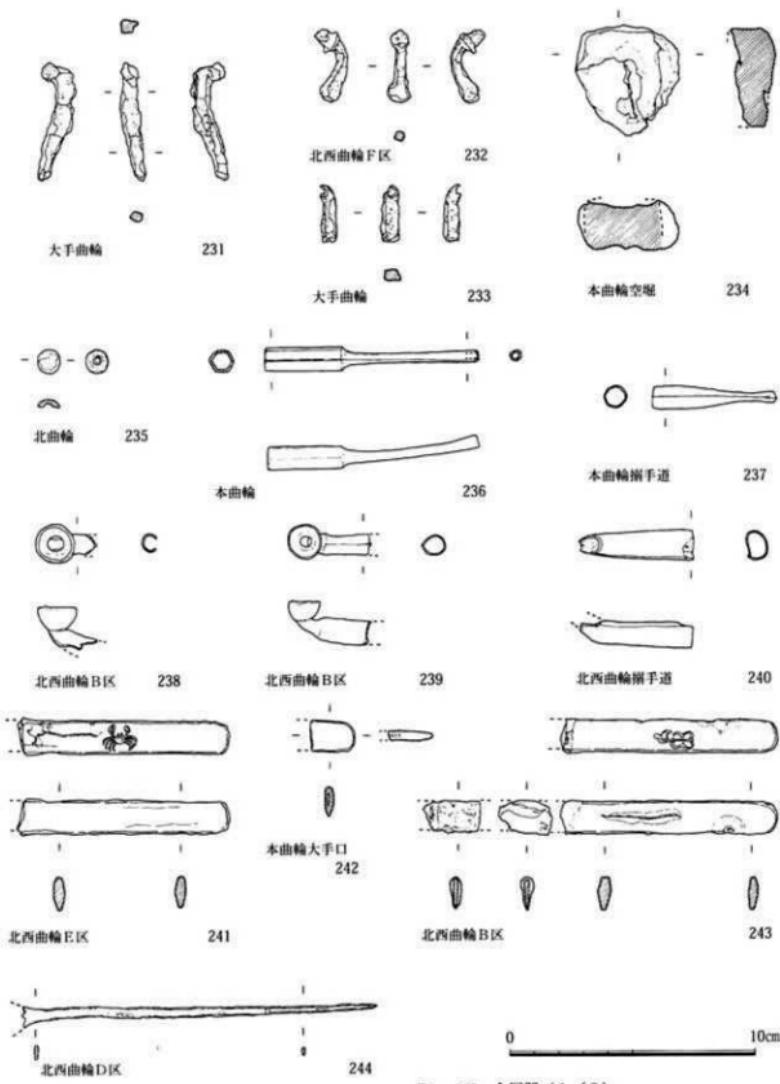
Fig. 115 金属器 (1/2)

236-240は銅製の煙管で、236と237が吸口、238-240は雁首である。結論からいえば、小泉弘氏による編年案(注8)の第1段階(文様期・慶長前半期)に該当する形態的特徴を備えたものはなく、すべて江戸時代中期以降の所産とみられる。236は雁頭のくびれが明確なタイプで、雁頭は断面六角形を呈した意匠のある造形をなす。1.5mm厚の銅板を使用した頑丈な作りで、全体長は8.7cmを測る。小泉氏編年第2-3段階の吸口雁頭の特徴に合致するものとすれば、17世紀代と考えられるが確証はない。本曲輪S B 002建物跡付近の表土より出土。237は小泉氏編年第4段階(18世紀前半)以降に該当する吸口で、全長5.0cmを測る。本曲輪摺手道表土より出土。238は北西曲輪B区から出土しており、火皿および首部との接続部が残存する。脂返しの溝が小さいが、火皿はなお半球形をなしており、小泉氏編年第5段階(18世紀後半)に該当する。北西曲輪D区からの摺手道(S X 121石段)より出土した雁首240も、火皿は残存していないが、脂返しの立ち上がり方が見えて同一型式と思われる。239は火皿と首部との接続部が深くくびれるタイプで、豊田裕章氏による近畿出土の煙管分類でE類(18世紀以降)に(注9)

該当し、東京都立一橋高校内遺跡で19世紀初頭の遺物と共に出土しているタイプに近似している。北西曲輪B区より出土。

241～243は刀子で、刀の鞘に差し添える「副子（そえご）」と呼ばれる小刀である。一般的には刃部をも含めて「小柄（こづか）」と総称されることが多いが、これは正式には柄部分のみを限定的に示す用語であるので、この場では部位名称として使用する。241は北西曲輪E区（D区石垣北西隅部の根石付近）で出土した副子の銅製小柄で、刃部は滅失しているが内部に中茎を残すため鏽ぶくれが生じている。全長8.7cm・幅1.3cm・厚さ0.5cmを測る。片面中央部に蟹の図柄の装飾が施されている。242は副子の銅製小柄の柄尻部分で、本曲輪大手口のS X 033石段上で出土した。残存長1.8cm・幅1.3cm・厚さ0.4cm。243は副子の鉄製刃部と銅製小柄で、北西曲輪B区の北西隅で出土している。小柄は長さ8.8cm・幅1.3cm・厚さ0.5cm～0.4cmを測り、内部の中茎の腐食による鏽ぶくれが生じており片面に亀裂がはじいている。片面中央部に軍配の図柄の装飾が施されている。これらの副子の小柄はほぼ同一サイズであり、共通して隅丸形状の柄尻をもつ点と施文の位置や状況からみても、铸造の大量製品（片面ずつ別個に铸造したものを作り合わせて製作）であったものと考えられる。

244は銅製の笄とみられ、北西曲輪D区からB区に入る虎口（S X 118石段）前面の玉砂利敷き上で出土している。残存長は14.7cmを測り、飾り部分が欠落している。飾りとの附属部付近では幅0.5cm・厚さ0.15cmの薄板状をなすが、先端に向かって漸次幅が狭まっており、末端は細く尖っている。

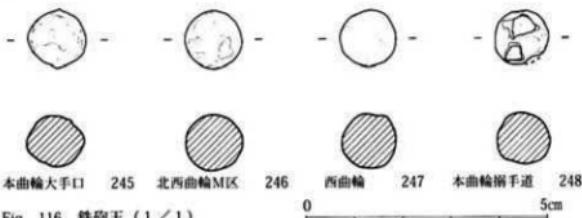
Fig. 116 鉄砲玉 (1/1)

4点の鉄砲玉が出土している。当該期には鉄製、銅製の弾丸も存在していたわけだが、灰白化した表面の発色からすると、化学的分析こそ踏まえてはいないものの、外見上からは鉛製と見なして大過ないだろう。

245は本曲輪大手口のS X 033石段上で出土したもので、最大径1.25cm・最小径1.0cm・重量7.8gを測り、玉剣でいえば「三匁玉」に相当する。湯注ぎに伴うヘソ状突起が残されたままであることから、厳密には未完成といつてよい。246は北西曲輪M区Gトレンチの表土中から出土しており、直径1.20cmの整った球体で、重量は8.5gを測り「三匁玉」に相当する。247は西曲輪B区の表土中から出土しており、最大径1.20cm・最小径1.05cm・重量7.8gを測り、これも「三匁玉」に相当する。中央部分が溝状にへこんでおり、鑄型合わせに伴う筋状痕跡を調整するために削ったものかもしれない。248は本曲輪～北西曲輪間の掻手道で出土しており、最大径1.15cm・最小径0.95cm・重量4.8gを測る。他の3点と比べてサイズに大きな相違ではなく、「三匁玉」相当なのに重量が軽いのは、0.3cm～0.6cm大的石英質の砂が混入しているためで、表面は部分的に痘痕状に剥離している。

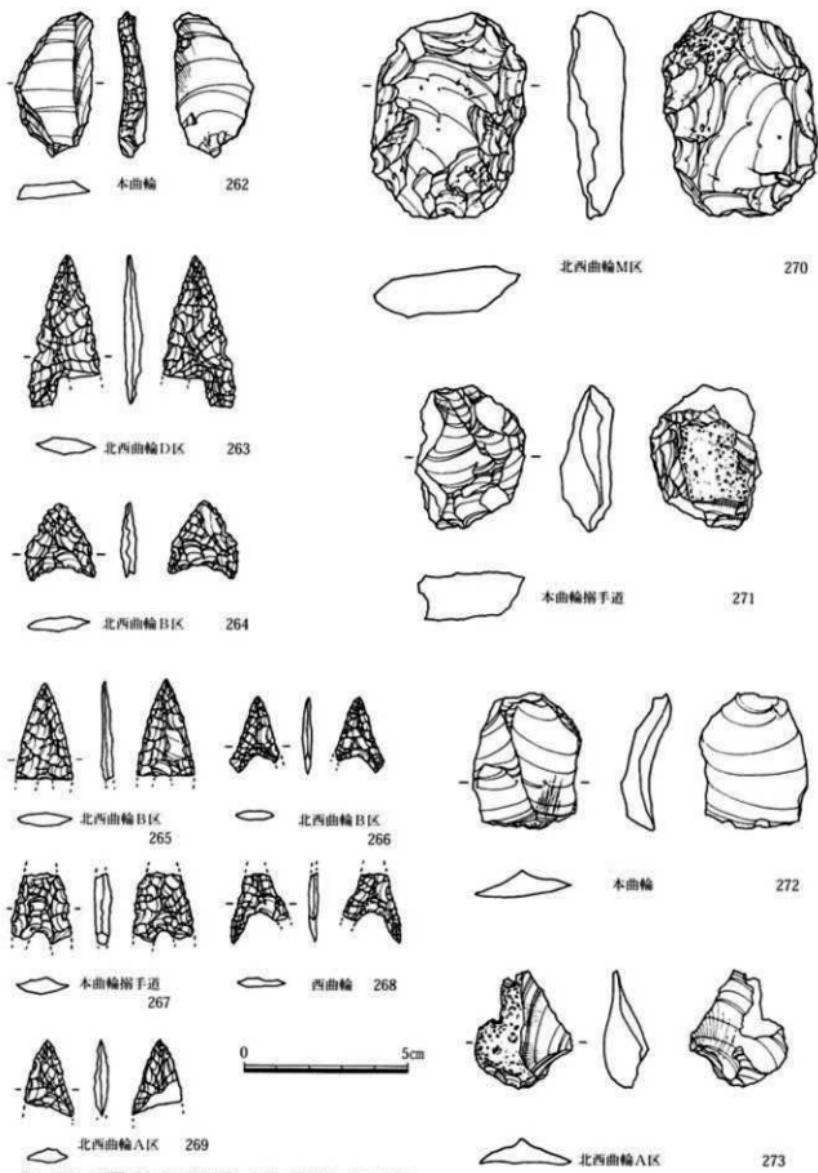
Fig. 118 石器 (ナイフ形石器・石鎚・削器) (2/3)

4点出土している。270は安山岩製で271-273は黒曜石製。270、271は分厚い剥片の両面全周に粗い調整剝離

を施して刃部を作成している。271は刃部の一部を欠損している。272、273は幅広の不定形剥片の側片の一部に細かな剥離を施して刃部を作成している。
