年報  
津山弥生の里

第23号（平成26年度）

津山  
弥生  
の里  
文化財  
センタ  
ー

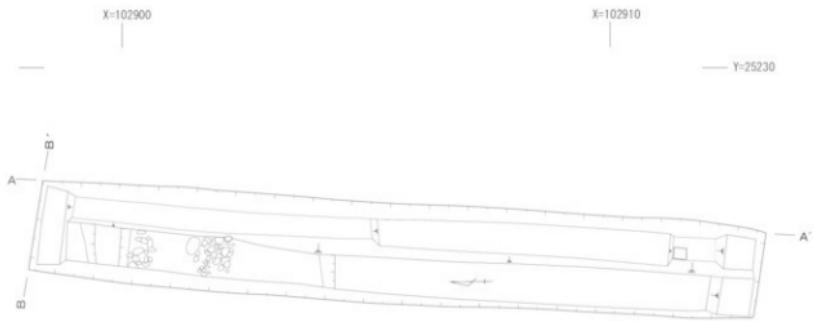
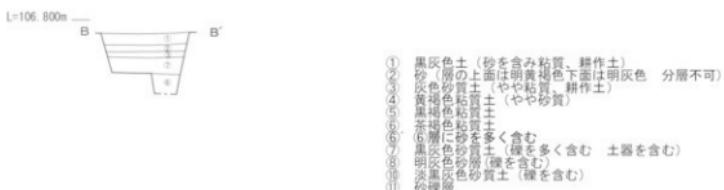
第3図 トレンチ平面図・断面図 (S=1/100)

耕作土直下に、②の砂層が現れる。その下に①とは別の③の耕作土及び④の耕作土下の層が確認できる。続いて⑤及び⑥の層があり、後に述べる溝状の遺構が⑤から切り込まれていることから⑤が遺構検出面であると

考えられる。その下は①の砂礫層が続いている。

溝状の遺構がトレーンチ北側から検出された。調査範囲が狭く断定できないが概ね東西に流走しているようである。溝の幅は上端で約4.2m、床面幅約3.9mを測る。深さは10～30cm程度である。断面形は逆台形を呈する(断面図⑦⑧)。この遺構内からは勝間田焼を中心とした遺物が出土している。

なお、土層の観察からこの遺構の下に溝状の層が確認されたが、形状が不定型で遺物も出土していない。断定はできないが自然流路と考えられる。

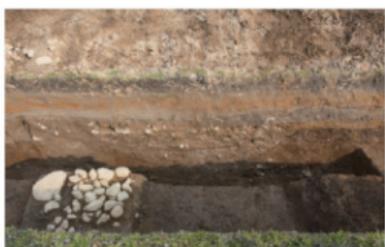
トレーンチ断面（西から）

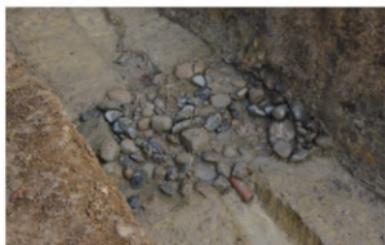
暗渠排水遺構 (北から)

遺構は、基盤層を掘り込んでおかけられた暗渠排水とみられるものの残存が一部認められた。これ以外の時期の遺構については確認されなかった。出土遺物は皆無である。

今回の調査で確認された暗渠排水と考えられる遺構は、検出状況及び使用材料からグリーンヒルズ造成以前の時期で、現代のものである。これ以外には、遺構や遺物は確認されていないことから、以前の調査成果と併せて検討した結果、遺跡は造成工事用地付近までは達していないことが明確になった。 (仁木康治)

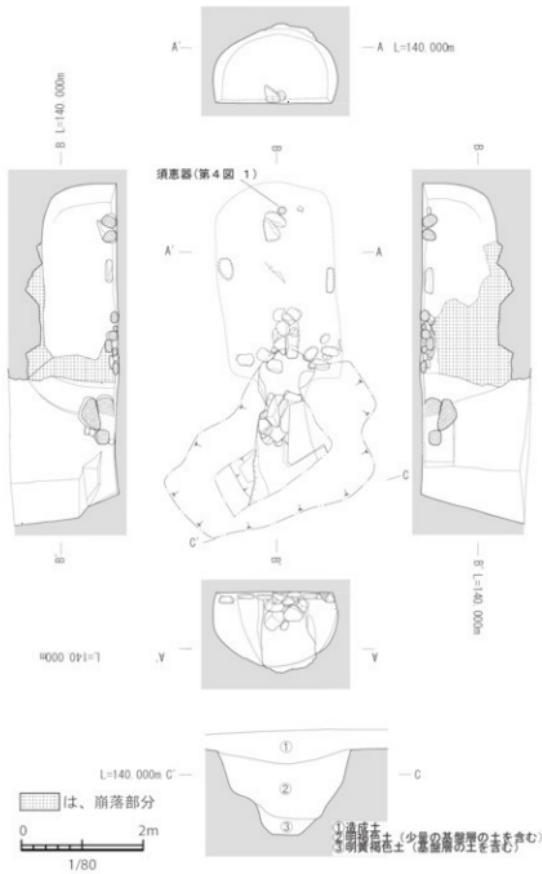
第3図 中山横穴墓平面・断面図

玄室の平面形態は、明確な袖部を持つ奥壁部分の隅は角を成さず丸く形成されている。奥幅1.89m、前幅1.78m、奥行き3.25mでやや奥側が広くなっている。床面のレベルはほぼ水平で、玄室の主軸はN-E $-45^{\circ}$ である。断面の形態は半円形をしており、天井部分の軒線は無く、丸みを持ちながら天井頂部に至る。高さは約1.2mである。奥壁は、ほぼ垂直に立ちあがっており、側壁との界線は比較的明確にされている。

玄室床面には扁平で比較的大型の石が玄門側に配置されており、この石は奥側には配置されていないが、棺台として使用されたと考えると、棺は横穴の主軸に対して平行に置かれていたことが想定される。

玄室内の壁面及び天井部分は、一部崩落しているものの平刃状の工具による加工痕が確認できた。削りの幅は約5cmで長さは約5～30cmとまちまちで、また概して一定の方向に加工された様子は観察できなかった。ただ、奥壁近くの天井部分ではその頂部から奥壁に向かって放射状に加工している跡が確認できた。(第3図・写真図版3・写真図版4)

玄門、羨道ともに、かなり崩落している。羨道部分は長さ約30cmとかなり短く、羨道を持たず玄門のみで玄室と前庭部をつないでいるような形態である。玄門、羨道ともに、幅は床面で約70cm、高さは崩落のためわからない。閉塞施設は崩落のためかなりの部分が失われているが、閉塞に用いられている石は、直方体様の大きな石が、横穴の主軸と平行になるように配置され、小口の部分が玄室内から見えるように配置されている。この石の前庭部側に比較的小ぶりの石が控え積みとして配置されている。(第3図・写真図版4)

前庭部は、玄門前面で大きく広がらず、狭長な墓道の形態をもつ前庭部である。幅は断面の観察から約80cm、床面はほぼ水平である。高さ、長さについては崩落及び前庭部の一部が調査対象地外に統いているため不明。(第3図)

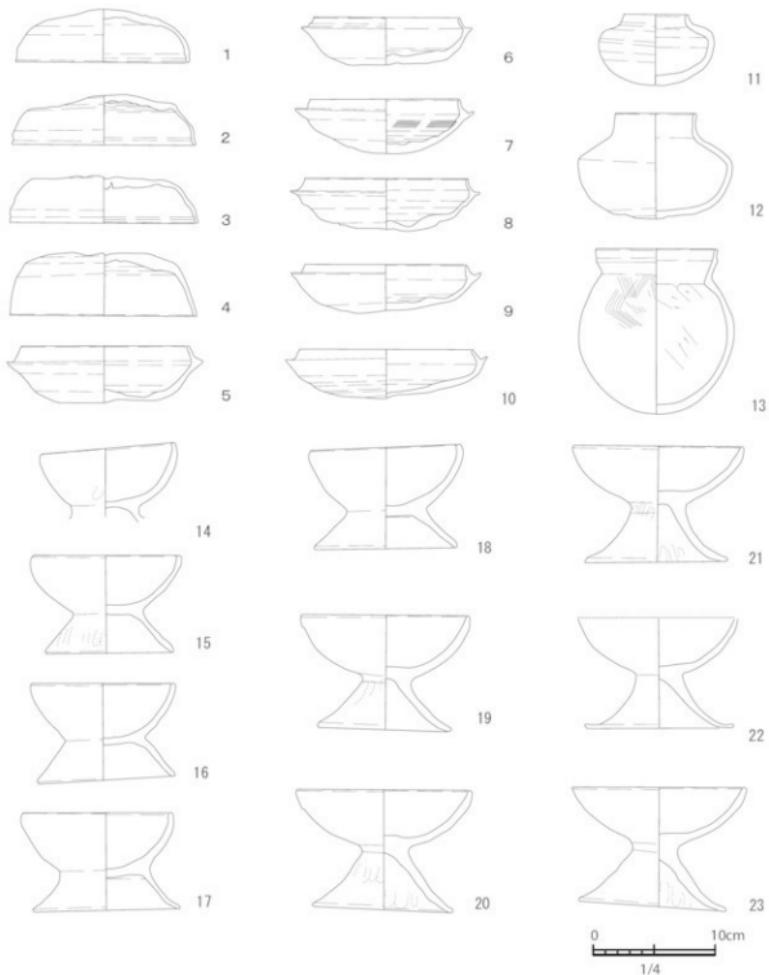
第4図 中山横穴墓出土遺物

1～10は須恵器の杯身・蓋で、杯身は、口径の大きいもの5・8・9・10と小さいもの6・7があり、6・7が周期的に先行するものと考えられ、埋葬の時期差を示すものであろう。また、杯身・蓋とともに内面の中心部に成形過程で生じたものと考えられる同心円状の圧痕を残しており、特に1・2・8・9が著しい。さらに、蓋の天井部及び身の底部のヘラケズリが荒くその範囲も狭い。加えて器壁の厚さが一定ではなく、成形時の変形を修正することなく焼成されたもの8や器壁にひびが入り隙間があいているにもかかわらず使用されているもの3があるなど、全体として荒い作りの印象を受ける。11・12は短頸蓋で、11は頸部が短く直立し、体部の肩がやや張っている。底部は丸く仕上げておりナデを施す。12は11と比べて頸部がやや長く、直立ぎみに伸び肩はなだらかで最大径の部分で不明瞭ながら稜を有する。底部はヘラケズリの痕を残す。13は土師器の甕で、口縁が有段口縁でわずかに外反しており、内面ヘラケズリ、外はハケメ、口縁部分はナデを施す。14～18は脚付椀で、口縁部が内湾する椀に幅が広く低い脚部がつけられている。器壁は椀に比べ脚部が薄く、脚部には接合や成形のための指頭圧痕が残る。この器種は津山市周辺には類例がなく、山陰地方にこの器種が見られるが山陰でも類例が少なく位置づけが難しい。19～23は高杯で、概して杯底部は丸底で口縁端部は丸くおさまる。脚部は外開きで掘は大きく広がる。脚部の内外面は指による脚部の接合や調整の痕跡が残る。(第4図・表1・写真図版1・写真図版2)

出土遺物は、中山横穴墓の土器のみ実見することができるが、その中で注目されるのは、14～18の脚付椀で、前述のとおり、津山市周辺で類例は見当たらず、山陰地方において同様の器種が見られ、時期的には6世紀を通じて7世紀初めまで見られるようである。ただ、山陰地方においても出土例の少ない器種であり、その位置付けも難しいこともあり、十分な比較検討ができなかつたが、山陰地方の影響を受けて作られたか、もしくは持ちこまれたものであることが、推測される。

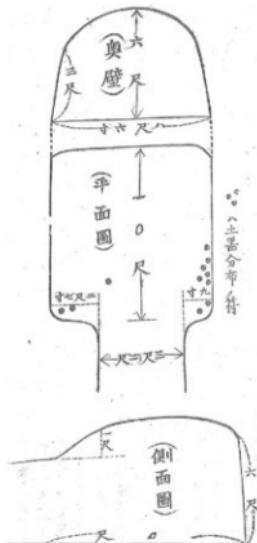
第 6 図 河面所在の横穴墓

- ・ 1 基単独で存在していた。
- ・ 「穴の上には土を盛り上げて圓錐形に形作られ」とあり、墳丘を有する可能性がある。
- ・ 報告中にある図面から、玄室長は約 3.03 m で奥壁付近の幅は約 2.61 m、奥壁の高さは約 1.82 m を図る。羨道部分の幅は約 0.97 m である。形態は、明確な袖部をもち断面形は半円形をし、天井部分に軒線は無く丸みをもちながら天井頂部に至り、奥壁はほぼ垂直に立ちあがっているようである。

・玄室床面には、平らな石が敷き詰められていた。

・須恵器の杯や瓶などが出土した。(第6図)

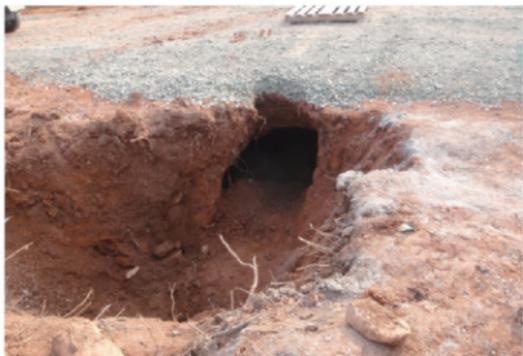
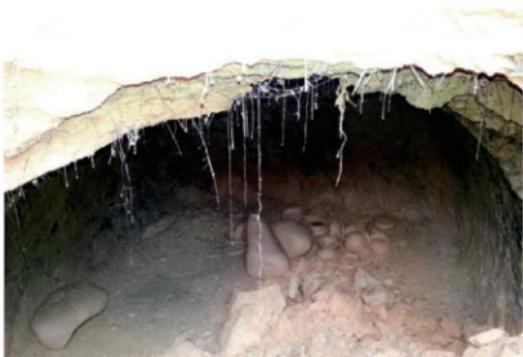
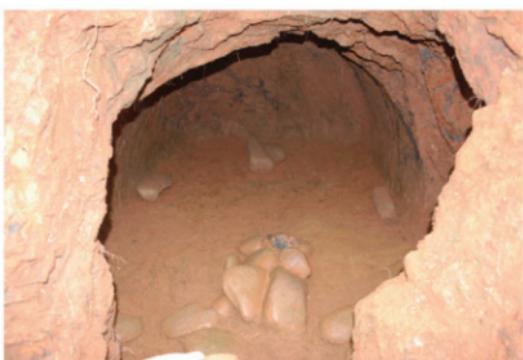
写真図版3 中山横穴墓調査写真（1）

発見時状況（北西から）

発見時玄室内（北西から）

玄室清掃後（北西から）

玄門及び前庭部の一部は、崩落により失われており、崩落した土の中には閉塞石とみられる石材が複数認められた。このような状況ではあるが、一部の閉塞石は原位置を保っていた。また、玄室内にも、崩落に伴う土砂の流入があり、遺物については、一部の遺物を除き既に原位置を保っていなかった。器種は、須恵器の杯・

短頸壺、土師器の甕・高杯・脚付椀等が出土している。(写真図版3)

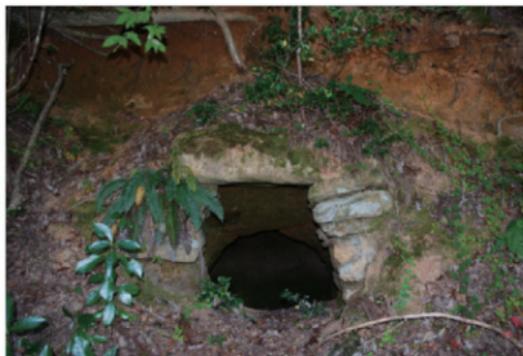
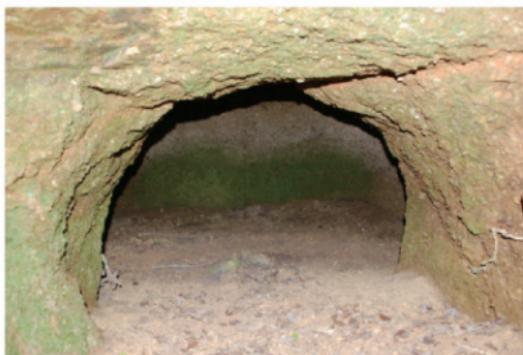
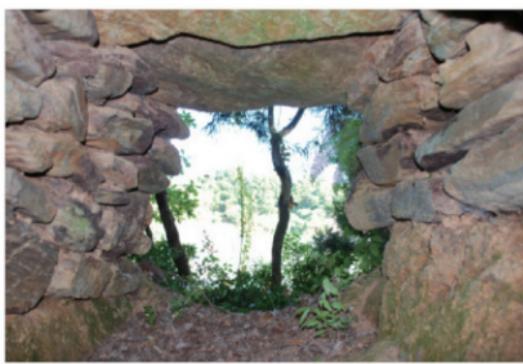
写真図版5 茶臼山古墳現況

外観（東から）

羨道から玄室内（東から）

羨道部分（西から）

羨道は、この部分の壁を掘り下げ、本来、腰石を置いたであろう部分を掘り残し、その上から石を数段積み上げて側壁とし、天井には 2 枚の石をのせ、横穴式石室様の形態をもつ。

遺物については、現在、所在は不明であるが内部からは多量の土器が出土したと伝えられており、時期は、7 世紀のものとの記述が残る。（第 5 図・写真図版 5）

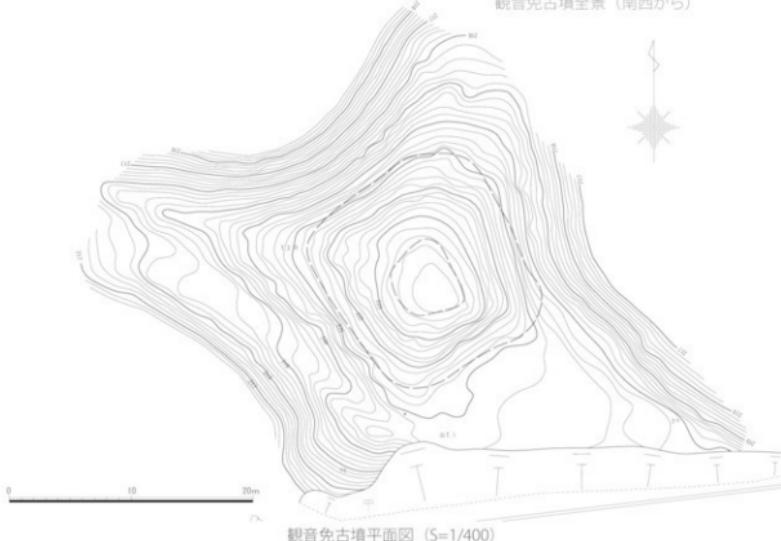
測量調査の成果については前ページ図のとおりである。測量調査を踏まえた所見としては、親音免古墳は一辺 16 m、高さ 2.6 m の規模の方墳であるが、やや地形の制約を受けた築造がなされている状況が確認された。なお、調査中に遺物は確認されなかった。

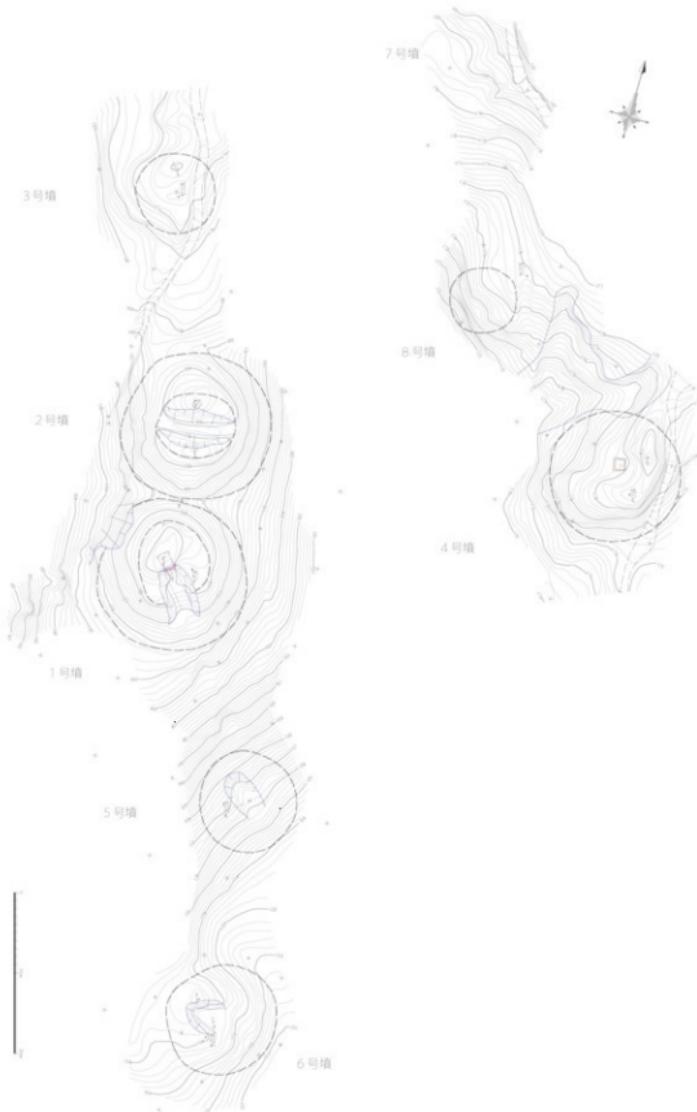
七つ塚古墳群平面図 (S=1/600)

測量調査の成果については別添図のとおりである。測量調査を踏まえた所見としては、七つ塚古墳群については、現地で容易に墳丘を現認できるものは 4 基にとどまる。それ以外は辛うじて古墳の墳丘とみられる地形が観察できる程度で、古墳群としては認められるものの個々の残存状況はあまりよくないことが判明した。

ただし、古墳群としてのありかたについては、測量図の作成によってこの地域の典型的な後期の古墳群の資料として残すことができたことが成果としてあげられる。なお、調査中に遺物は確認されなかった。

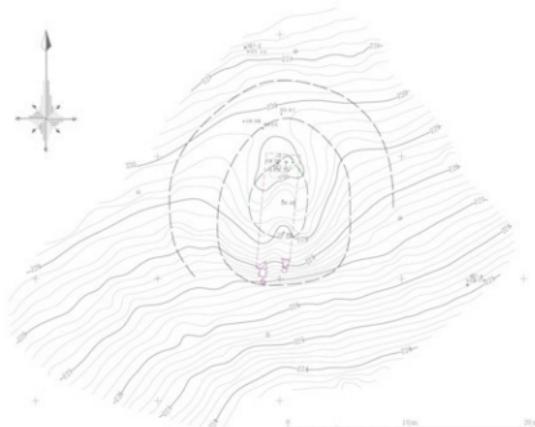
大沢古墳 5 号平面図 (S=1/400)

所見としては、大沢古墳 5 号は円墳であるが、墳形は長径 13m、短径 11m の横円形を呈するとみられる。なお、図中の石室規模については現況からの推定である。調査中に遺物等は確認されなかつた。  
（仁木康治）

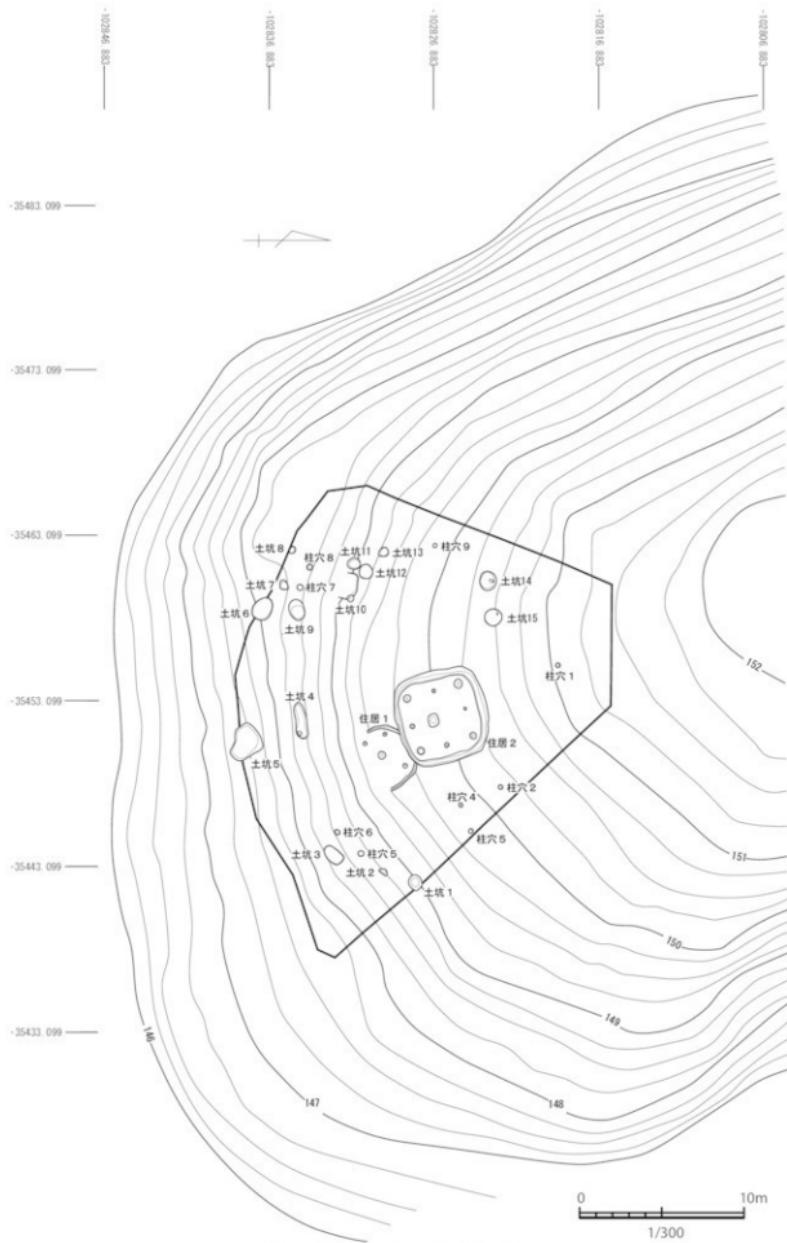
第2図 戸島男戸島西遺跡遺構配置図

検出した遺構は、住居 2、土坑 15 及び柱穴 9 である。（第 2 図）

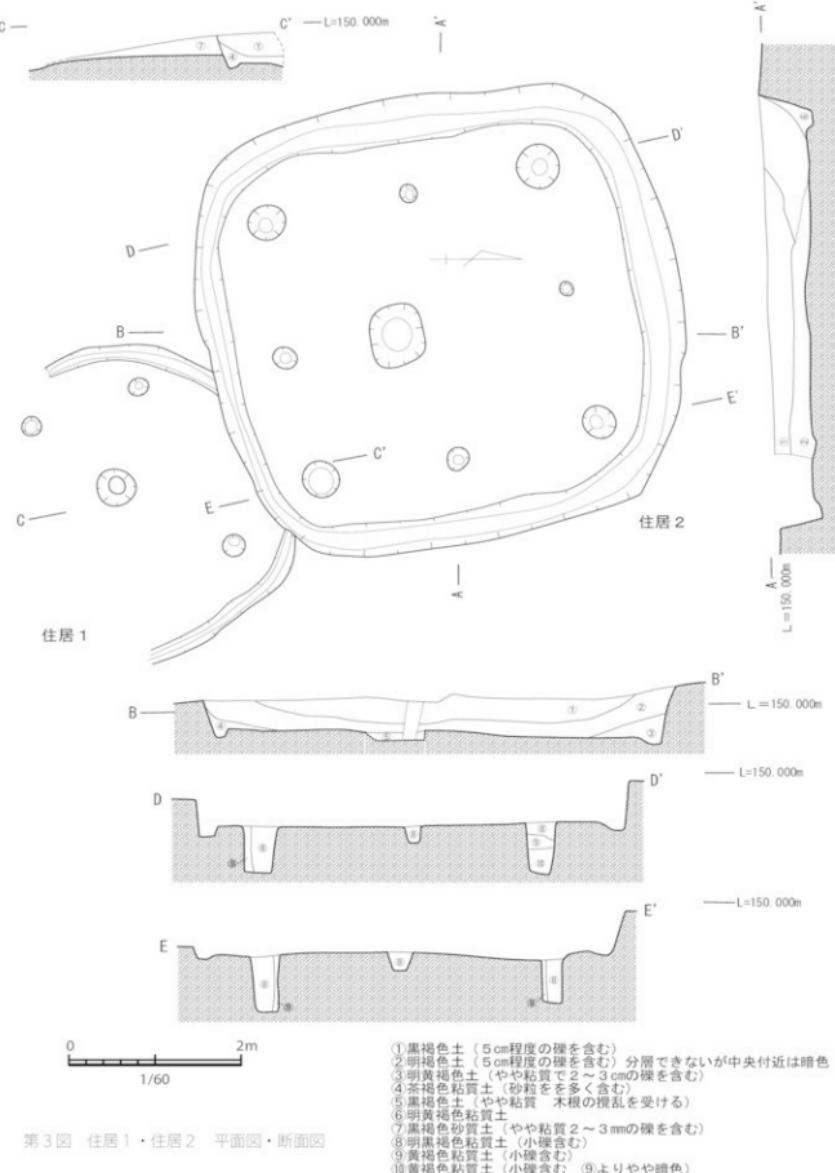
第3図 住居1・住居2 平面図・断面図

住居は、第 3 図のとおり、新旧 2 つの住居が重なり合った状態で検出された。2 つの住居の切りあい関係から住居 1 が古く、住居 2 が新しいものと判断をした。

ほぼ完全な形で検出した住居 2 は、平面形が南北 5.56 m、東西 5.60 m の隅丸方形をしており、深さは最も残りの良い場所で約 54cm を測る。床面積は、20.2m<sup>2</sup>である。柱穴は、四隅に径 40 ~ 52cm で深さ 52 ~ 67cm の規模のもの 4 基と、それらの中間に径 18 ~ 30cm で深さ約 20cm の前者に比べ規模の小さい 4 基の計 8 基で構成されている。四隅の柱間の距離は、南北で 3.3 m、東西で 3.2 m である。また、住居の壁際には、幅 8.5 ~ 26.5cm、深さ 8 ~ 13.3cm の壁体溝がめぐっている。さらに、住居床面中央部では、径約 70cm、深さ 74cm の隅丸方形をした土坑を検出した。出土遺物のうちで図示できた住居 2 南西部の埋め土内から出土した敲形器台 9 は、内外面にヨコナデを施している。弥生時代後期後葉から古墳時代初頭のものであろう。

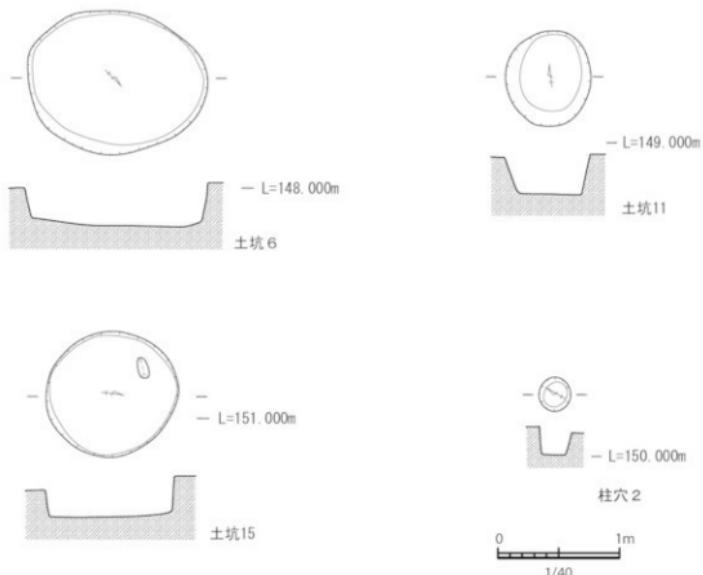
第4図 土坑6・11・15 柱穴2 平面・断面図

平面形が長径147cm×短径118cmの楕円形の土坑で検出面からの深さは40cmである。甕4は口径14.6cmで、外反した口縁部の端部が肥厚し、凹線文を施している。弥生時代後期後葉の頃のものであろう。

平面形が長径79cm×短径68cmの正円に近い円形の土坑で検出面からの深さは30cmである。出土遺物の内、手づくね土器1は、口径9.0cm、器高7.3cmで内外面に指頭圧痕が残る。甕10は口径17.1cm、最大径38.0cm、器高34.5cmで口縁部はヨコナデ、胴部外面は摩耗しているもののハケ目が確認できる。弥生時代後期後葉のものと考えられる。他に出土している甕7・8も同様に弥生時代後期後葉のものである。

平面形が長径105cm×短径100cmの正円に近い円形の土坑で検出面からの深さは29cmである。出土遺物の内高环2は、口縁部外反の形状が受部からあまり外反せずひいている。調整については全体的に摩耗が著しく判断しない。弥生時代後期後葉から古墳時代初頭にかけてのものであろう。

平面形が長径 28cm×短径 24cm の正円に近い円形の土坑で検出面からの深さは 16cm である。出土遺物の壺 5 は、口縁端部をつまみあげ、外面をナデている。弥生時代後期後葉から古墳時代初頭にかけてのものであろう。

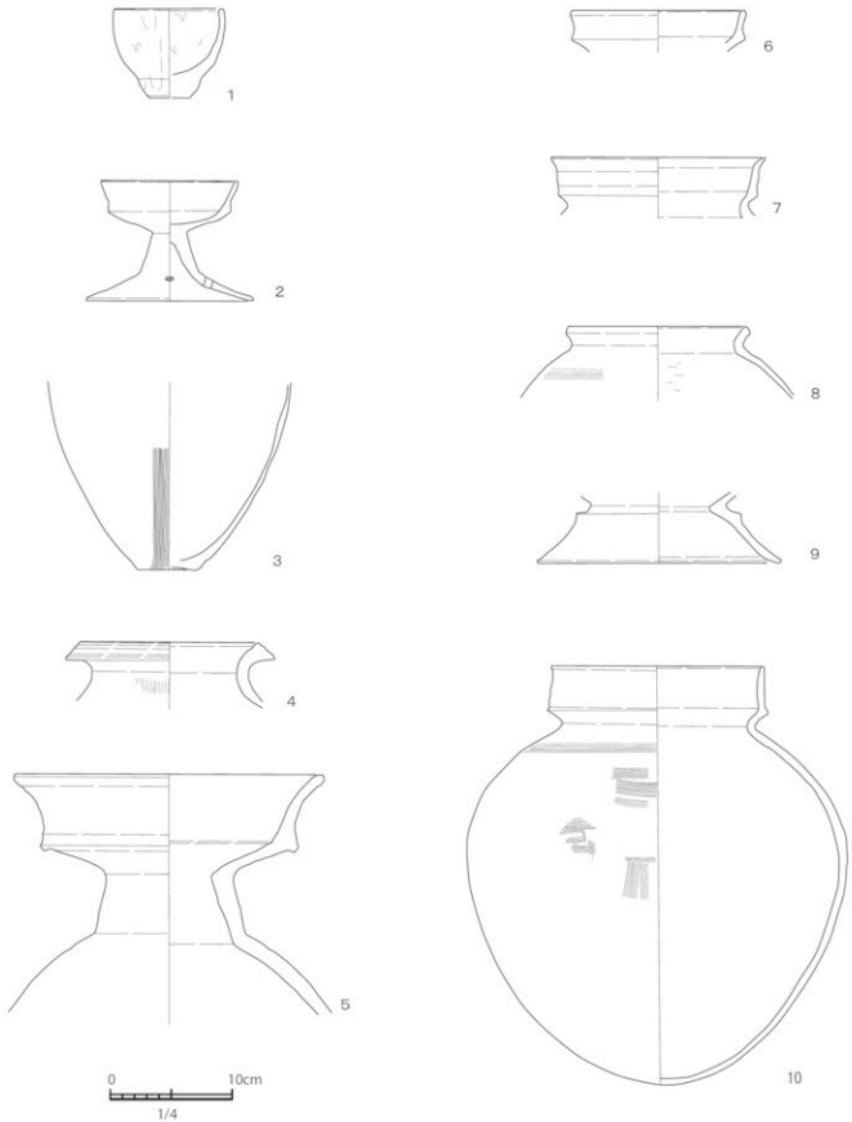
第5図 出土遺物

土坑については、多くは貯蔵穴と考えられ、土坑3・6・10・11・12・14・15からは土器が出土している。主な器種は甕でありいずれも埋土内からの出土である。そのうち図示できたのは、土坑6の甕4、土坑11の手づくね土器1、甕7・8・10及び土坑15の高环2、甕3・6である。

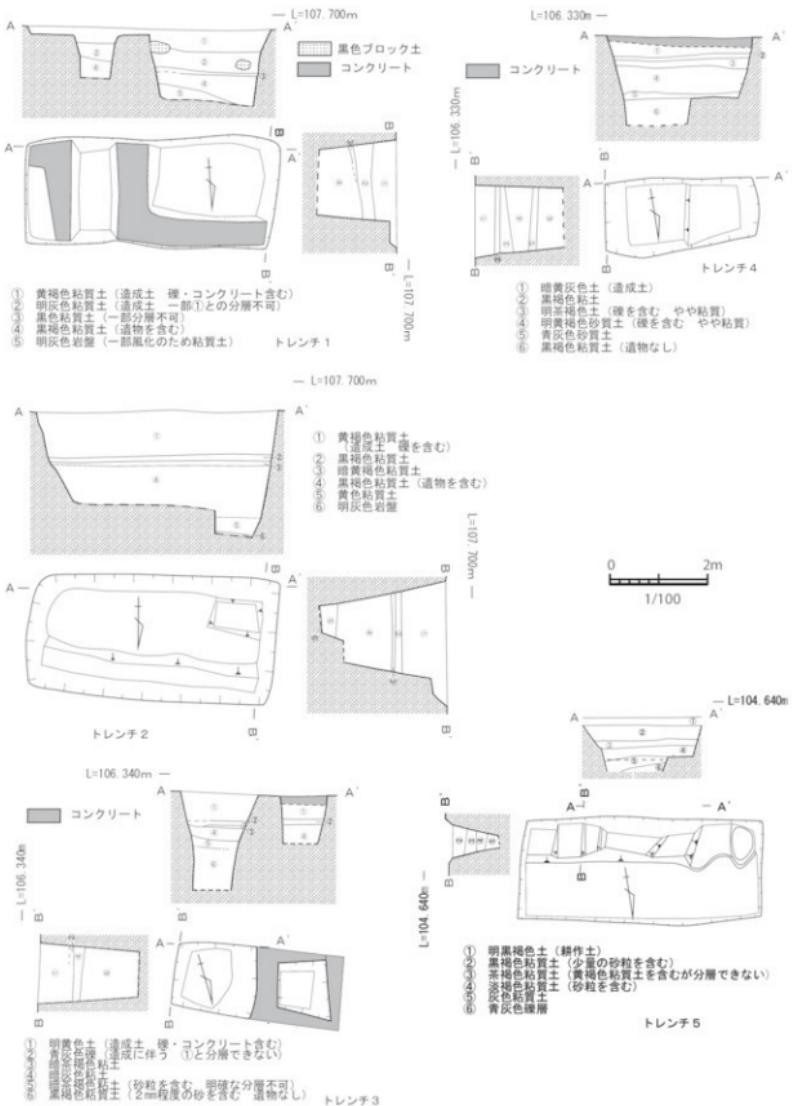
第3図 トレンチ平面図・断面図

国府域と推定される台地を下った低地の西端に設定した 2 m × 5 m のトレンチである。厚さ約 80cm の造成土及び厚さ 10cm 未満の層（旧耕作土か）を取り除くと包含層が確認でき、極小の土師質の土器数片が出土した。更にトレンチ西側では、この層の約 20cm 下から、岩盤を確認した。更に掘り進めても岩盤層に変化が見られなかった。遺構は確認されていない。

今回の確認調査では、トレンチ 1 及び 2 で包含層からの遺物を検出したが、遺構は確認できなかった。トレンチ 3 ~ 5 では、遺構及び遺物ともに確認されていない。平成 22 年度に実施をした確認調査の結果も踏まえて、国府城と推定される台地を下った低地部分においては、国府に関連する遺構は存しないと判断される。

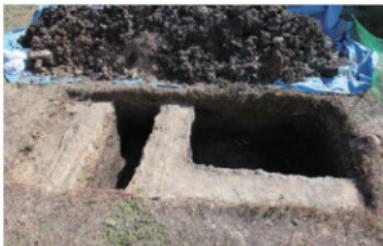
トレンチ1（北から）

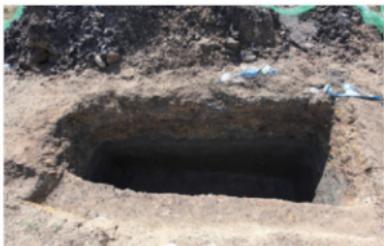
トレンチ2（北から）

トレンチ 1 の西約 25 m の場所に設定した 2.5 m × 5 m のトレンチである。厚さ約 80cm の造成土及び旧耕作土のものと思われる 2 つの層（約 20cm）を取り除くと包含層が確認でき、極小の土師器、須恵器、勝間田焼及び瓦片が出土した。更にこの層の約 110cm 下から、黄褐色粘質土層を確認した。トレンチ 1 では確認できなかつたが、本来はこの層が基盤層であろう。更にその下層でトレンチ 1 同様、岩盤を確認した。遺構は確認されていない。

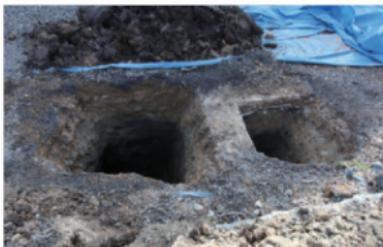
トレンチ3（北から）

がった場所に設定した 15 m × 3 m のトレンチである。造成土及び耕作土と考えられる層を約 120 cm 程度掘り下げると、トレンチ 1 及び 2 と同様の包含層が確認できたが遺物は出土していない。更に地上から 2 m まで掘り下げを行ったが、基盤層と考える黄褐色粘質土層及び岩盤は検出できなかった。遺構は確認されていない。

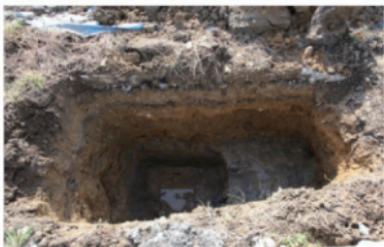
トレンチ4（北から）

トレンチ 3 の西約 45 m に設定した 1.5 m × 3 m のトレンチである。造成土を約 120 cm 掘り下げるとトレンチ 1、2 及び 3 と同様の包含層が確認できたが遺物は出土していない。更に地上から 1.8 m まで掘り下げを行ったが、基盤層と考える黄褐色粘質土層及び岩盤は検出できなかった。遺構は確認されていない。

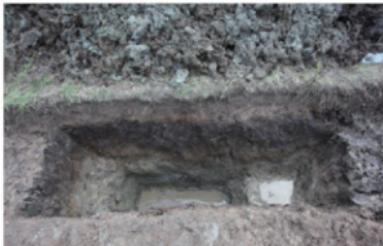
トレンチ5（北から）

トレンチ 4 の北東約 30 m、現況でトレンチ 4 より 160 cm 下がった場所に設定した 2 m × 5 m のトレンチである。耕作土を除去すると、包含層が確認できたが遺物は出土していない。この層を除去すると基盤層と考えられる黄褐色粘質土を含む層が確認でき、更に 40 cm 程度掘り下げると硬層が確認できた。遺構は確認されていない。

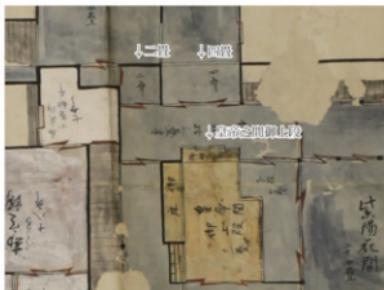
図7-2 『御殿絵図』より（小書院二疊・四疊間）

各座敷に記している脛数や部屋の名称については作事所作成の『文化五年図』と比べて大きな違いはない。ただ、脛数に異同が14ヶ所ある。部屋の名称には異同はあるまいられない。ただし、やや『御殿絵図』の方が、役所部屋の名称を詳細に記載しており、「惣供侍」・「炭部屋」・「油部屋」・「うをや部屋」・「八百屋部屋」など、『文化五年図』には無い部屋の名称が見られる（図7-1）。どちらかというと、作事方作成の『文化五年図』は御殿表向きの部屋の名称が詳しく記されているが、役所部屋の名称については『御殿絵図』の方が詳しいように思われる。例えば、『文化五年図』では大書院に「千鳥之間」という名の座敷が見られるが、『御殿絵図』ではこの部屋の名称の記載がなく、「二脛」・「四脛」の二部屋となっている（図7-2）。なお、『御殿絵図』のみに見られる座敷の名称もある。それが主殿にある「雷之間」という座敷である（図7-3）。これは、『文化五年図』の方には記載が無い。

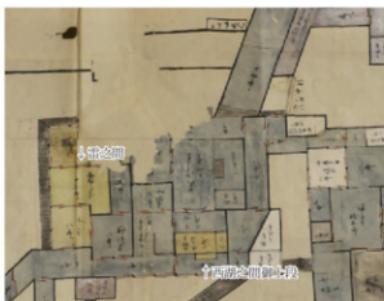
図7-3 『御殿絵図』より（御殿奥向賀之間）

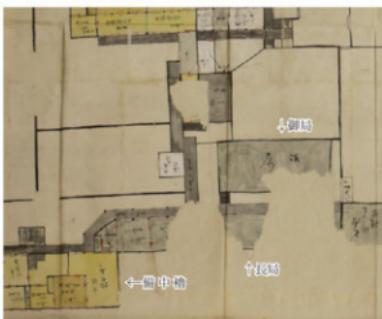
図9-2 『御殿絵図』より長局と御局（長局北側）

次に、作事方が作成した『文化五年図』には描かれていらない二棟の建物について検討を進めることにしたい。『御殿絵図』のみにしか描かれていない二棟の建物とは、小書院北方に描かれている御用所・御奉者役所・大目付役所・御右筆者役所などの主要な役所が入った建物と、長局の北方に書かれている「御局」である（図9-1・2）。以下、藩の記録をもとに、これらの建物が実在した可能性やその存続期間について検討する。

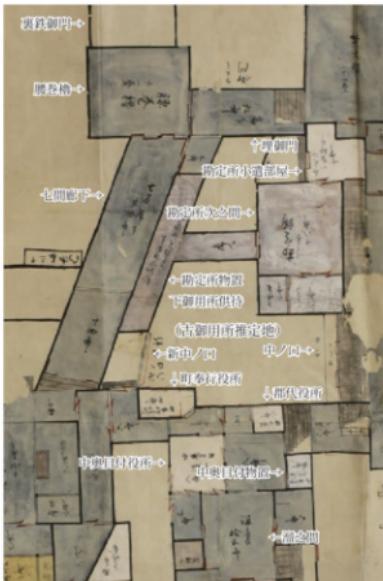
図10-1『御殿絵図』より勘定所と周辺の役所

この「古御用所」は、おそらく七間廊下の脇にあつたと思われ、同所は『御殿絵図』では「勘定所物置」と「御用所供待」となっている。ただし、『文化五年図』を見ると、同所にはそのような記載は見られず、單に「拾貰」となっている（図10-1・2）。

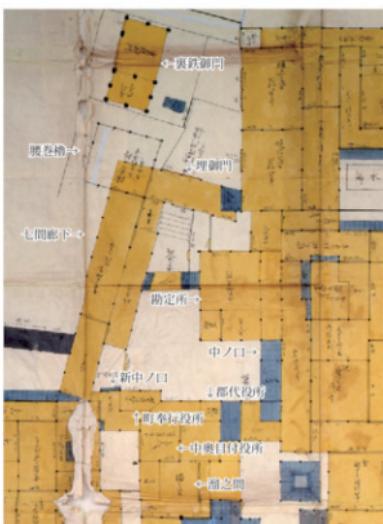
図10-2『文化五年図』より勘定所と周辺の役所
