# 推定 上野國府

～平成26年度調査報告～

前橋市教育委員会

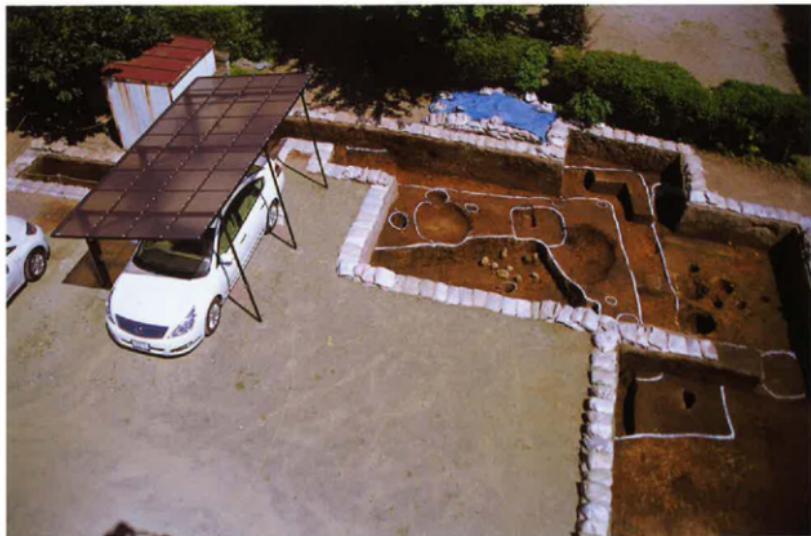
1 28トレンチ 1号建物跡（南から）

辺の長さ[12.9]m、掘込地業の最大上幅1.32m、同最大下幅1.10m、地表面からの掘り込みの深さ90cm。東辺の長さ7.8m、掘込地業の最大上幅1.00m、同最大下幅0.84m、地表面からの掘り込みの深さ82cm。南辺の長さ[12.7]m、掘込地業の最大上幅(1.20)m、同最大下幅(1.15)m、地表面からの掘り込みの深さ85cm。西辺の長さ[7.7]m、掘込地業の最大上幅1.05m、同最大下幅0.90m、地表面からの掘り込みの深さ88cm。調査範囲で柱穴や、根石等の礎石の据えた痕跡は確認できなかった。また、調査範囲内では雨落溝も検出できなかった。掘込地業の土層は、最下層が總社砂層土を多量に含む褐色土であるが、その上位に黒色の土(浅間C軽石包含黒色土層由来)の層となっている。その上位からは黒褐色土層と暗褐色土層(總社砂層由来と推定される砂質の褐色土が黒褐色土層よりも多い)の互層となっている。 重複関係 1・2号住居跡、1・2・3号土坑と重複する。1号住居は本遺構よりも古い。2号住居跡・3号土坑は本遺構よりも新しい。1・2号土坑は本遺構の掘込地業と重複関係を持たないが、本建物の範囲内に位置している。検出状態から本遺構が古いと考えられる。 出土遺物 本遺構の性格を推定できる遺物は出土していないが、掘込地業内からその直上層から6世紀後半から7世紀代にかけての土師器破片や10世紀代と推定される土師質の土器片が出土している。 時期 重複関係から、6世紀後半以後に建てられており、11世紀前半には廃絶していたことが考えられる。また、掘込地業内からその直上層から出土した遺物には、6世紀代から7世紀代の遺物が多く含まれていることから、8世紀から9世紀にかけての年代を考えたい。

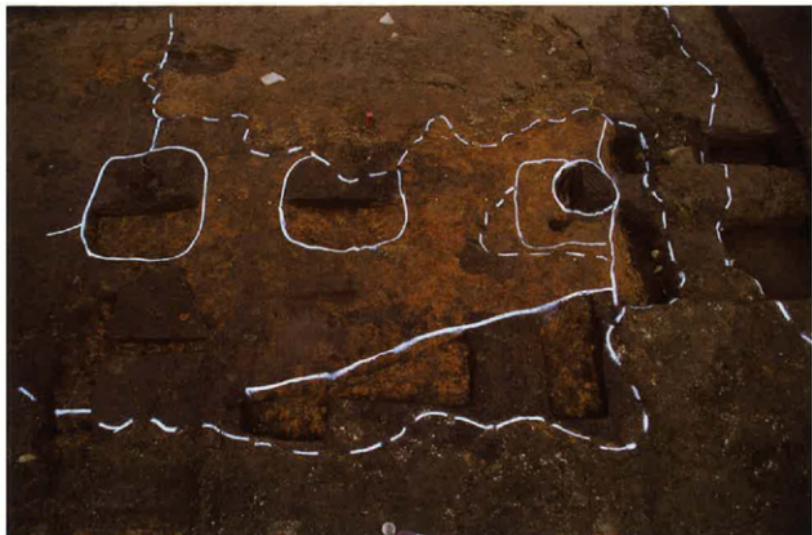
3 30トレンチ 1号建物跡（南から）

30トレンチ1号建物跡については、南半分が搅乱を受けていたことと、東側を中世の溝（30トレンチ2号溝跡）によって掘り取られていたことにより、柱が建てられていたと考えられるピットは3か所検出したことにどった。これらのピットは東西方向に並んだ状態で検出され、ピットの間隔は第V章に記述したとおりで、 $P_1 \cdot P_2$ の中心間で170cm、 $P_2 \cdot P_3$ の中心間で200cmとなっており、平面的にも $P_1$ と $P_3$ は寄っている印象を受ける。しかし、1号建物付近は小さな搅乱により蚕食されるよう遺構が壊されていることから、 $P_3$ についても、規模がはつきりしないのが現状であり、だとするならば、近似値で尺貫法に換算ができる1間1.8mをひとつの試案として、柱の並びを想定してみた（Fig.39）。 $P_1$ を基準として数字を当てはめてみても、 $P_2$ と $P_3$ （推定）の範囲内にも柱が収まつた。また、調査時は柱穴の可能性がある窪みとしていたものについては、この数字では柱の想定位置から大幅にずれてしまう。覆土の状態を観察しても、他のピットと様相を異にすることから、柱穴の可能性は低いと考えられる。なお、2号溝跡の東側ではピットが検出できなかったことと、試案として当てはめた1間分の距離から推測して、この建物の行間は4間程度と推定される。なお、梁行については推測の域を脱することができないが、建物が東西棟であるとするならば、2間とするのが妥当であろうか（Fig.39）。なお、 $P_2 \cdot P_3$ の南側で柱穴

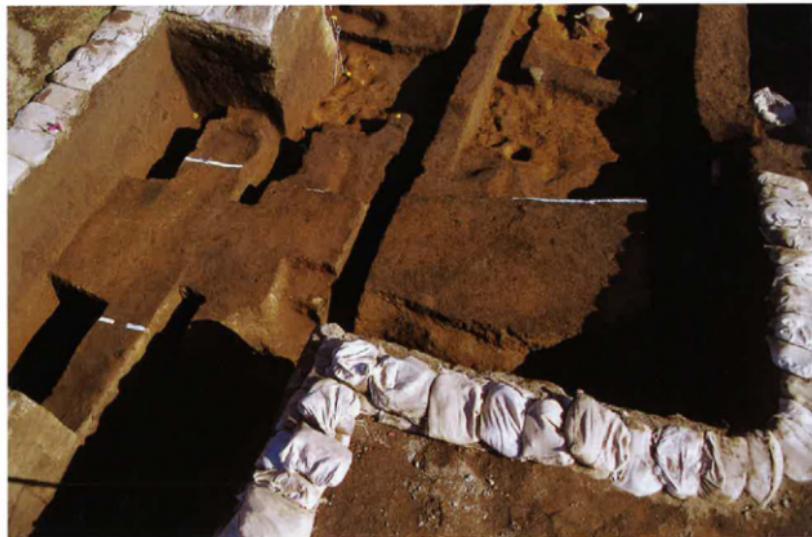
11 33トレンチ 1号建物跡 布地業と総地業検出状態（西から）

位置 X237・238、Y206・207グリッド。概要 2種類の掘込地業が検出された。検出された掘込地業は、検出状態や隣接して同時に調査した元総社蒼海遺跡群（99）の調査結果から、布地業と総地業と考えられる。重複関係 33トレンチでは1・2号住居跡、1号溝跡、1号落ち込みと重複する。34トレンチでは1・2・3・4・5・7号住居跡、1号上坑と重複する。6号住居跡、1号消溝については、明瞭な重複関係は認められなかった。本遺構よりも古い遺構は34トレンチ1・7号住居のみで、それ以外の遺構は、本遺構よりも新しい。出土遺物 掘込地業上面からは、土師器破片、須恵器（环・甕・羽釜？）破片、酸化焰焼成須恵器（环・碗）破片、土師質土器（环・高杯）破片、黒色土器（碗）破片、縁附陶器破片、瓦破片が出土している。掘込地業内からは古墳時代と考えられる土師器の小片が数点出土したのみである。時期 時期を特定できる根拠に乏しいが、6世紀代の住居跡の上位に版築層が確認されていることから、古墳時代以後に造られていると考えられ、廃絶の時期について掘込地業を掘り込んで造られている遺構や、上面で出土している遺物から、10世紀後半には建物は存在していないかったと考えられる。8世紀から9世紀にかけて存在したと考えるのが妥当か。

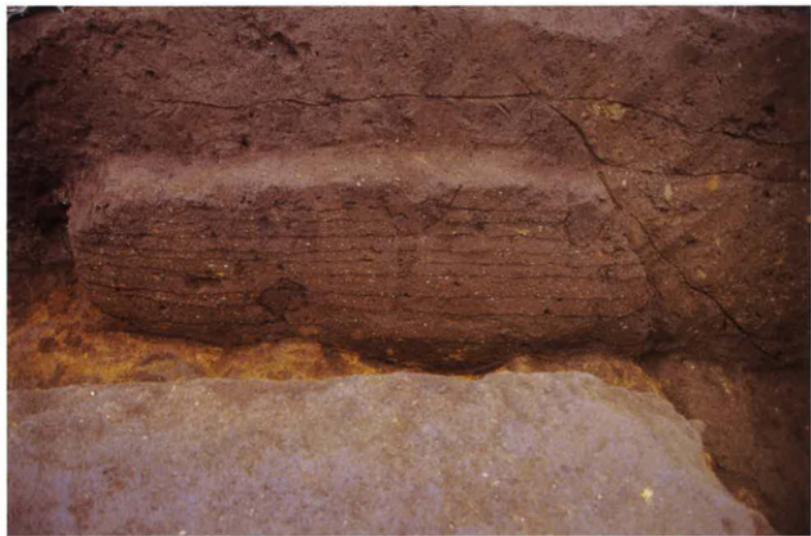
12 33トレンチ 1号建物跡 布地業土層状況（南から）

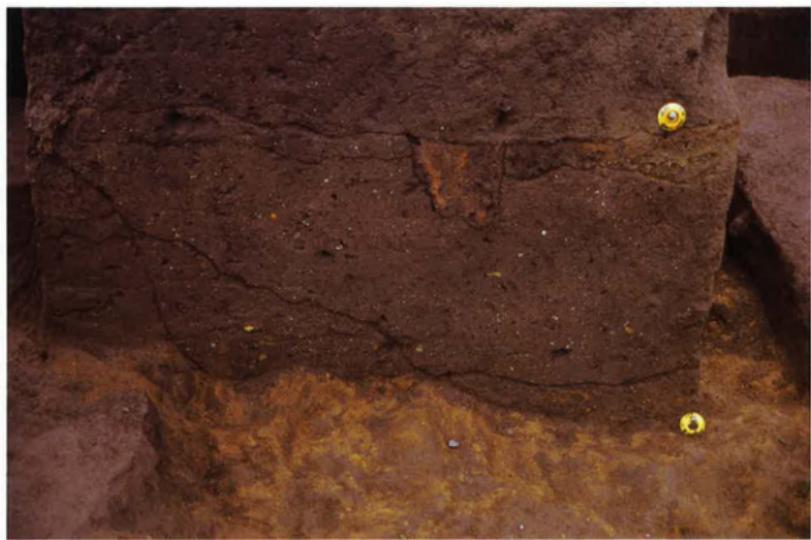
13 33トレンチ 1号建物跡 総地業土層状況（南から）

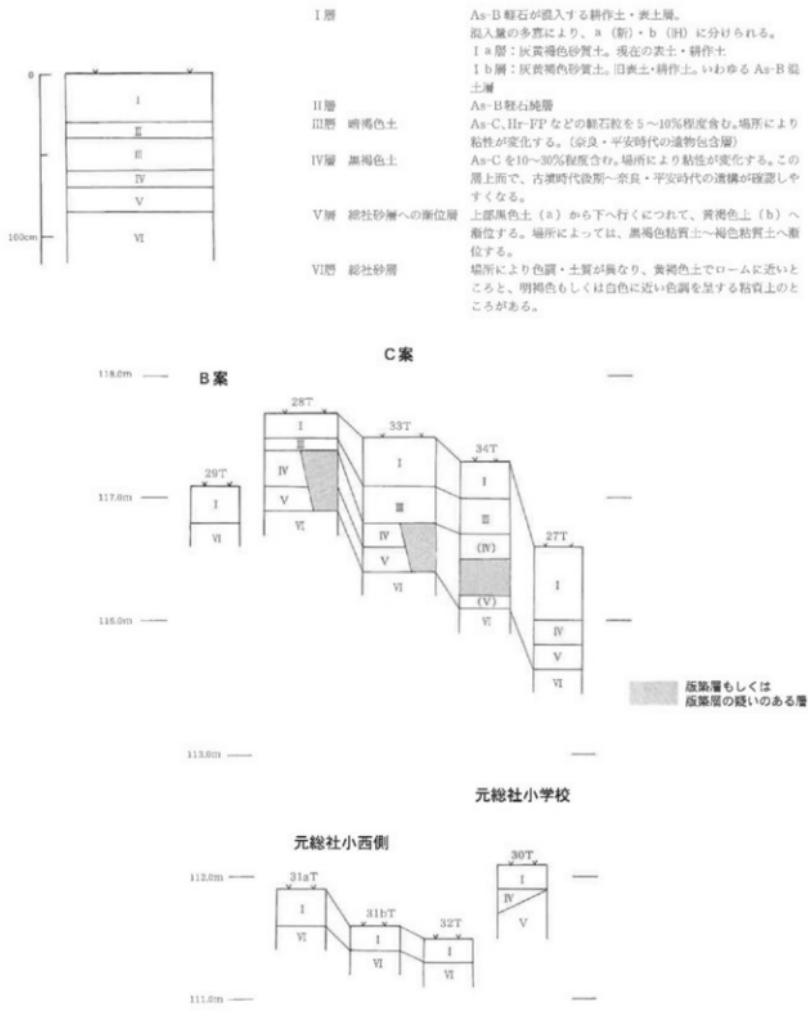
Fig. 5 基本層序模式図と各トレンチ土層柱状図

平成26年度に調査した30トレンチは東西方向に長いトレンチであった。表土を剥いだ時点で遺構確認を行った際、西半分は搅乱の影響により土層の堆積状態は良い状態ではなかったが、トレンチ中央付近漸移層でも比較的黒色が強い色調の土で、東へ行くにつれて色調は褐色が強くなった。昨年度調査した21aトレンチは校庭の一番西に位置しているが、ここでは浅間C軽石を含む黒色土が認められたことから、本来は西へ向けて緩やかに傾斜する地形であったことが推定できる。

元総社小学校の西側周辺に位置する31a・b・c・32トレンチについては、表土の下層は総社砂層となっていた。傾向としては東に位置するトレンチほど総社砂層の位置も低くなっていくが、現地表も東へ向かい傾斜していることから、削られて整地された結果として現在の状態となった可能性がある。なお、この付近の総社砂層の漸移層は粘性が強く、昭和初期頃まで住宅の梁材や電の構築材として地元を中心として広く利用されていたとのことである。ちなみに土壤の粘性の強さを知る挙話としては、雨戸の翌日は、表土も含めて非常にぬかるみ作業効率も落ちる上に畠も傷めることから農作業は極力控えたとの話もあり、このことからも、この地域の土壤の特性を知ることができる。

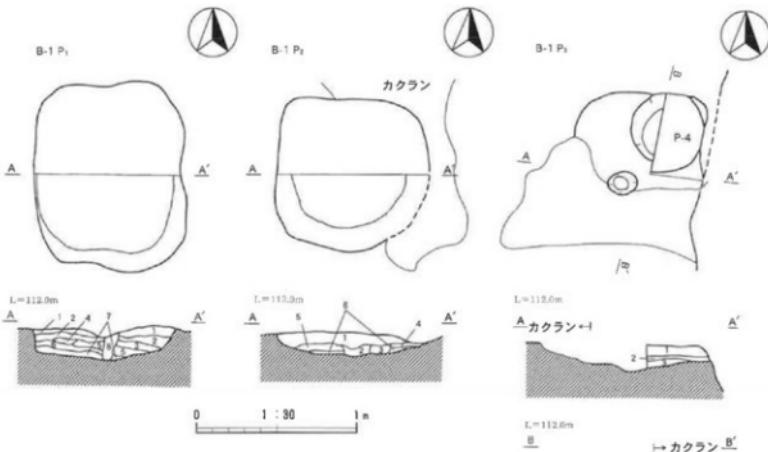
30トレンチ 1号建物跡 P<sub>1</sub>層序説明

- 1 黒褐色 砂層土少量。縫まり強い。
- 2 黒褐色 砂層土・砂層土ブロック ( $\phi 10\text{mm}$ ) 少量。縫まり強い。
- 3 黒褐色 砂層土・砂層土ブロック ( $\phi 10\text{mm}$ ) やや多量。縫まり強い。
- 4 黒褐色 砂層土・砂層土ブロック ( $\phi 10\text{mm}$ ) 多量。縫まり強い。
- 5 黒褐色 砂層土少量。砂層土ブロック ( $\phi 10\text{mm}$ ) 少量。縫まり強い。
- 6 褐色 砂層土多量。縫まり強い。
- 7 黒色 砂層土少量。縫まり強い。
- 8 黒褐色 砂層土ブロック ( $\phi 10\sim20\text{mm}$ ) 少量。

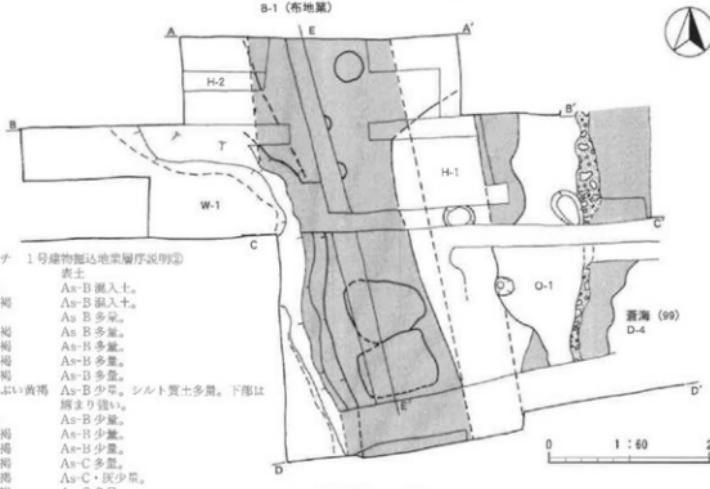
## 33トレンチ 1号建物掘込地盤層序説明②

I	表土
III-a	黒 As-B 混入土。
III-b	黒褐 As-B 混入土。
1	黒 As-B 少量。
2	黒褐 As-B 多量。
3	黒褐 As-B-C 多量。
4	黒褐 As-B-C 多量。
5	黒褐 As-B-C 多量。
6	灰い黄褐 As-B-C 多量。シルト質土多量。下部は 焼けまり土。
7	暗 As-B 少量。
8	暗褐 As-B-C 少量。
9	黒褐 As-B-C 多量。
10	黒褐 As-C 多量。
11	黒褐 As-C・灰少量。
12	暗 As-C 多量。
13	暗褐 As-C 多量。
14	黒褐 As-C 少量。
15	黒褐 As-C 少量。
16	黒褐 埃土多量。灰少量。
17	黒褐 砂質。As-C極少量。給まりややあり。

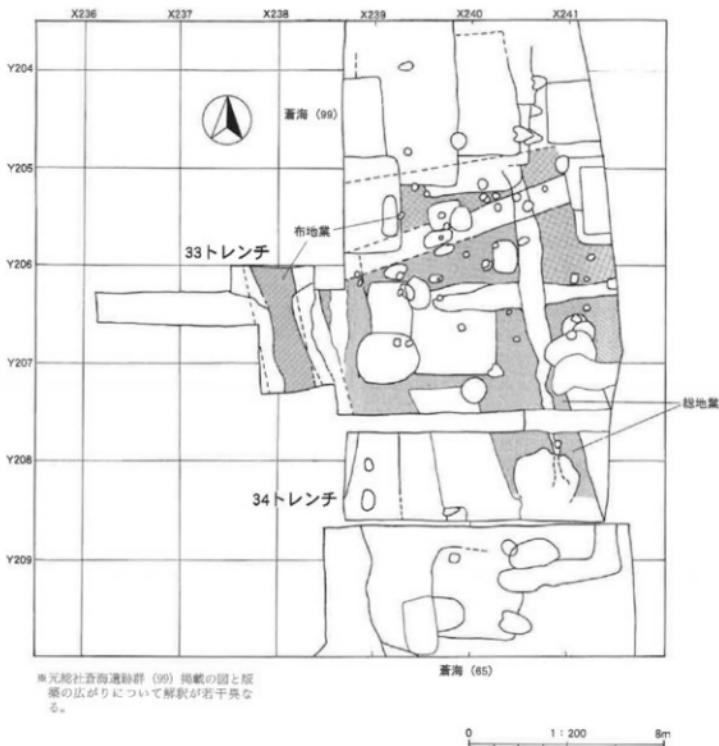
Fig.28 33・34トレンチ 1号建物跡模式図

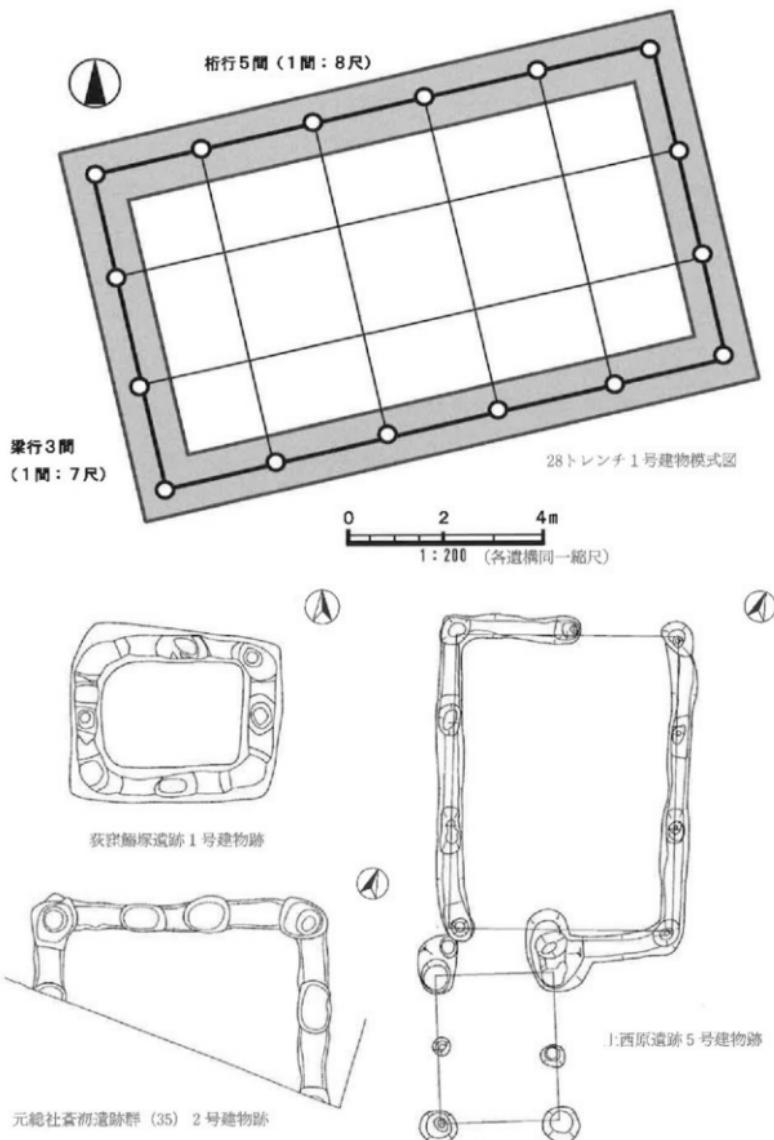
Fig.37 28トレンチ 1号建物（試案）模式図と市内検出の布振りを持つ建物

東西4.5m（梁行2間：1間=7.5尺）、南北6.0m（桁行3間：1間=6尺・7尺）の規模で、N-12° Wの傾きであることから、やや西に傾く南北棟である。柱穴は円形もしくは梢円形で、布掘りは梁間の2ヶ所で途切れている。この建物は方形区画の南南西約100m付近に位置しており、付近は住居跡や掘立柱建物がやや集中している。

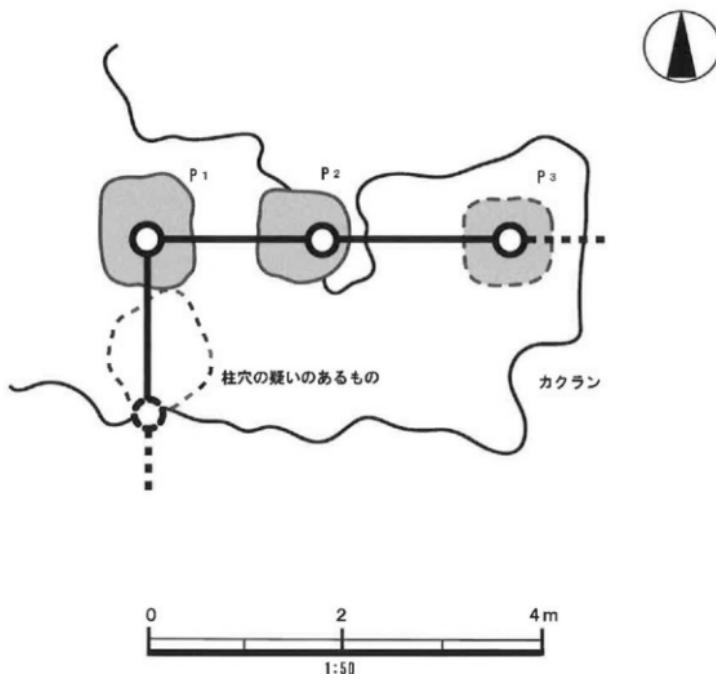
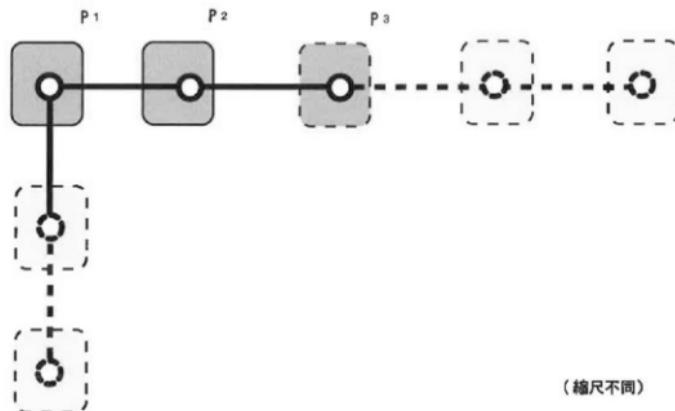
Fig.39 30トレンチ1号建物の模式図・想定図

が検出されなかったことから、1号建物跡は側柱建物と推定される。
