大釜瓦窯跡

—山陽自動車道関係埋蔵文化財調査報告 XXIII —

兵庫県教育委員会

1. 本書は、兵庫県姫路市飾東町大釜に所在する大釜瓦窯跡の発掘調査報告書である。
2. 発掘調査は、山陽自動車道（三木～姫路）建設にともない、日本道路公団大阪建設局の依頼をうけて兵庫県教育委員会埋蔵文化財調査事務所が実施した。
3. 調査は、平成5年度に確認調査—調査担当者 甲斐昭光・長濱誠司・岡本一秀／調査期間 平成6年2月7日～2月22日／調査面積 347m²／遺跡調査番号 930164—toを行い、平成6年度に全面調査—調査担当者 森内秀造・井本有二・仁尾一人／調査期間 平成6年6月6日～8月31日／調査面積 597m²／遺跡調査番号 940005・940233・940234・940235—toを実施した。
4. 本書に掲載した遺跡の位置図は、建設省国土地理院発行の5万分の1地形図「北条・高砂・龍野・姫路」を使用している。
5. 遺跡の測量は、国土座標第V系を基準とし、図面中におけるXおよび、Yは国土座標であり、方位は座標北を示す。標高は、東京湾平均水準（T.P.）を基準としている。
6. 本書の遺物番号は、挿図および、図版と統一しており、挿図の遺物実測図はすべて1/4である。
7. 本書の執筆は、森内秀造・甲斐昭光・長濱誠司・仁尾一人が行った。各執筆分担は、本文目次に記した通りである。
8. 本書の編集は中筋貴美子の補助を得て、仁尾一人が担当した。
9. 本報告にかかる遺物・図面・写真等の資料は、兵庫県教育委員会埋蔵文化財調査事務所（神戸市兵庫区荒田町2丁目1-5）及び、魚住分館（明石市魚住町清水字立合池の下630-1）に保管している。
10. 発掘調査および、整理作業に際して下記の方々にご教示、ご指導を頂きました。記して感謝いたします。（敬称略・順不同）
藤原 学・小谷五郎・土山公仁・久保智康・小林章男・小林平一・田中幸夫・黒田慶一・多田暢久
佐伯二郎・河野一也・小林謙一・両角まり・小林 克・太田実秀

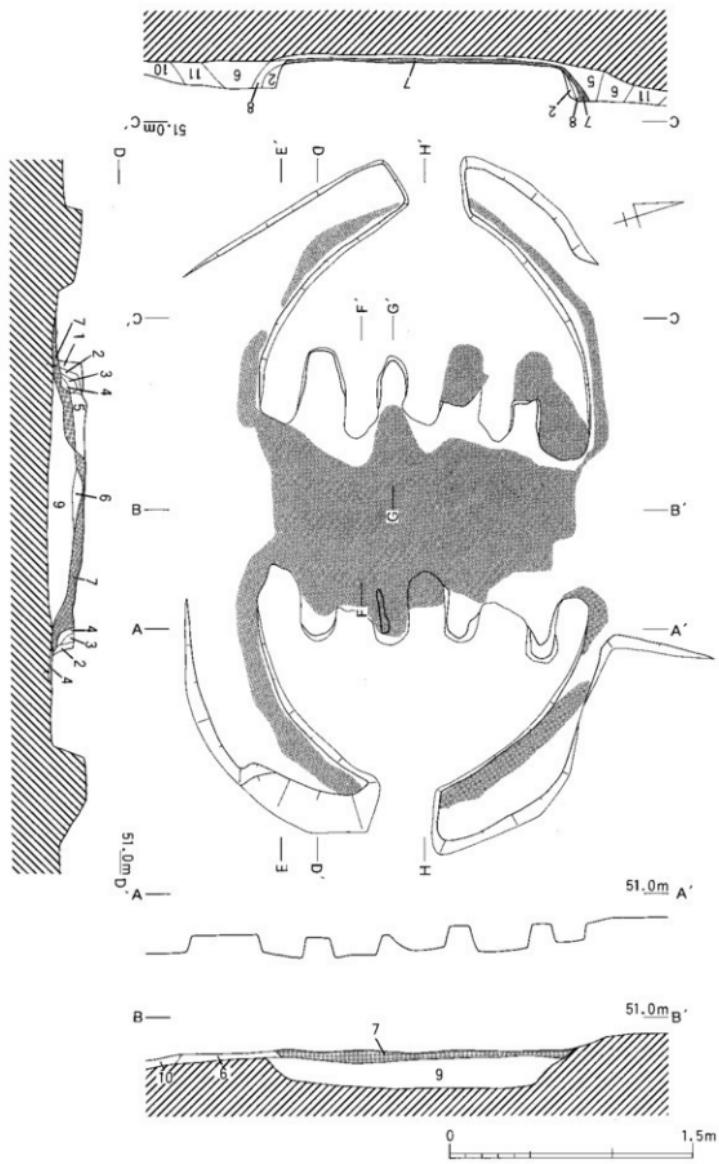
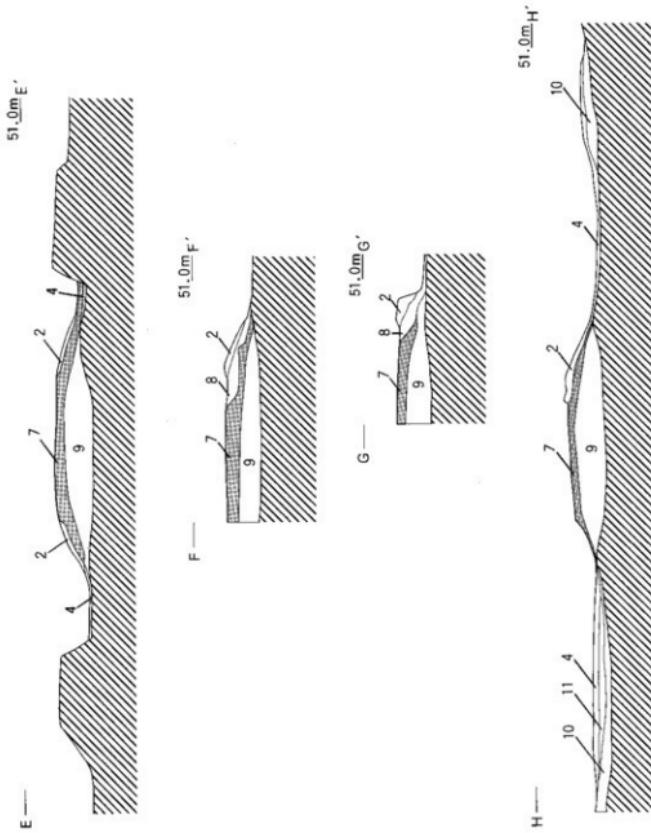
第7図 1号瓦窯跡窓体平・断面図

| 1. 灰白色還元層 | 7. 薄赤褐色酸化層 |
| 2. 青灰色還元層 | 8. 薄赤褐色酸化層(若干炭含む) |
| 3. 赤灰色酸化層 | 9. 褐灰色礫層 |
| 4. にぶい赤褐色酸化層 | 10. 灰黃色(小礫含む) |
| 5. にぶい黄色酸化層(小礫含む) | 11. 浅黄色 |
| 6. 浅黄色 | |

また、窯体の断ち割り調査より、瓦窯の地下部分の構築状況が想定される。まず楕円形に0.2m以上地山を掘り込み、約0.4mから約0.6mの窯壁の厚さを残し、周囲を若干掘り下げる。掘り込んだ楕円の中央に左右に傾斜するように山形状に礫を敷きつめる。そしてそれらを覆うように内側から真砂土、スサ混じりの粘土を貼りつけ、畦および、焰道を成形し、窯体の下部構造を完成させる。以上の構築過程において、1号瓦窯跡の地下部分の特徴として、燃焼室の床面は船底状を呈しない焚口との高低差がない平坦な面であり、また、地下部分の窯壁は、楕円形に掘り込んだ地山の内面にスサ混じりの粘土を貼りつけた構造である、ことなどが挙げられる。

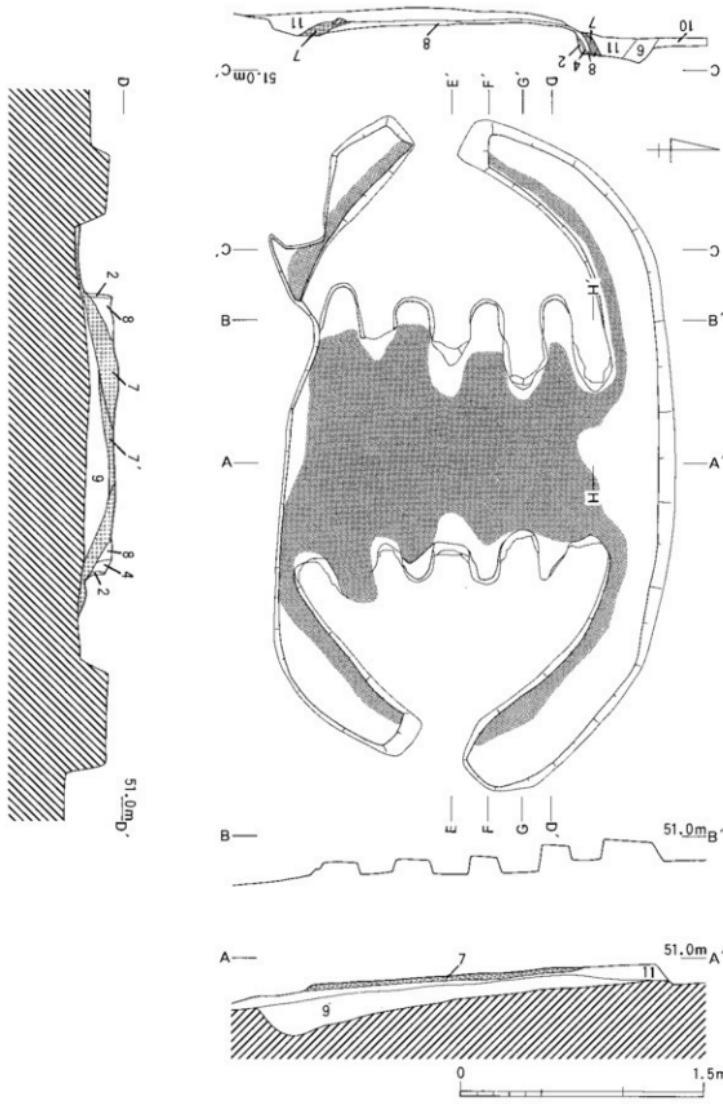
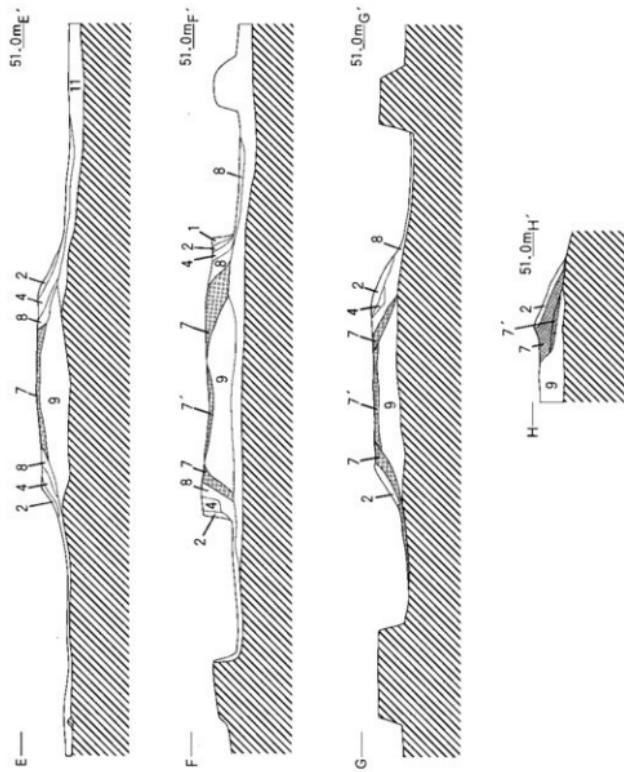
第9図 2号瓦窑跡窯体平・断面図

| 1. 灰白色還元層 | 7. 薄赤褐色酸化層 |
| 2. 青灰色還元層 | 7'. 赤褐色酸化層 |
| 3. 赤灰色酸化層 | 8. 薄赤褐色酸化層(若干炭含む) |
| 4. にぶい赤褐色酸化層 | 9. 褐灰色礫層 |
| 5. にぶい黄色酸化層(小礫含む) | 10. 灰黃色(小礫含む) |
| 6. 浅黄色 | 11. 浅黄色 |

窯体の断ち割り調査では、2号瓦窯跡においても構築状況の復元は可能である。1号瓦窯跡と同様の構築過程であるが、以下に概略を記す。掘り込んだ楕円形状の中央部に礎を敷きつけ、真砂土、粘土によって畦および、焰道を形成する。焼成室と燃焼室内面にも粘土を貼りつけ窯体の地下部分を完成させる。このことから、2号瓦窯跡の地下部分の特徴としては、1号瓦窯跡と同様、燃焼室床面が焚口と同じレベルであることや、地下部分の窯壁は地山に薄く粘土を貼りついていること、などである。
