佐用郡佐用町

八 反 田 遺 跡

兵 庫 県 教 育 委 員 会

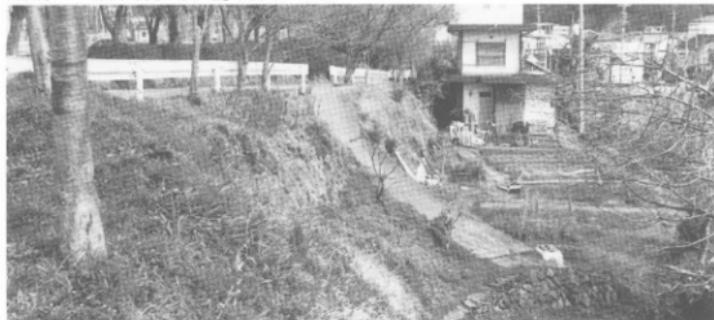
第4図 佐用盆地南部の段丘崖

佐用盆地の中心部は、佐用川とその支流をなし、北西から南東方向に流れる江川によつて形成された扇状地上に立地している。このため、当地は北西から南東方向に傾斜している。この扇状地の縁を佐用川が流れ、扇端部は明確な段丘崖となっている。この段丘崖のもっとも顕著な佐用盆地南端にあたる当遺跡南側（第4図）で、約3～4mの比高差をもつている。

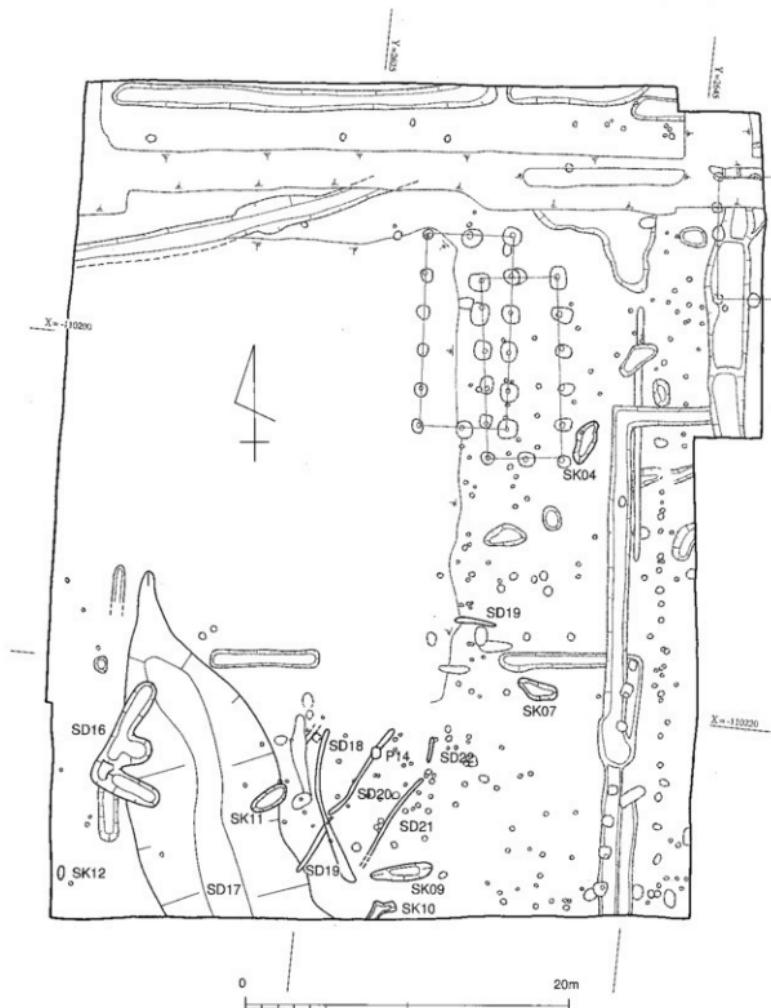
第18図 弥生時代の遺構

柱穴・土坑・溝を検出した。平面的に調査区南側に集中する傾向にある（第18図）。

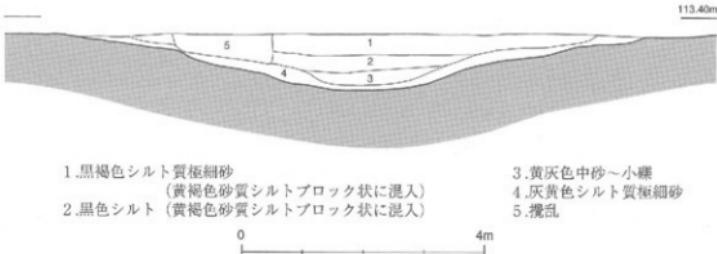
第21図 SD17

4層からなる（第21図）。上の第1層と第2層は人為的に埋められた層と考えられ、下の第3層と第4層は自然堆積によるものと考えられる。

検出した距離は22mである。横断面は皿形に近く、検出面における最大幅10mを測り、検出面からの深さは最も深い南端部で81cmを測る。

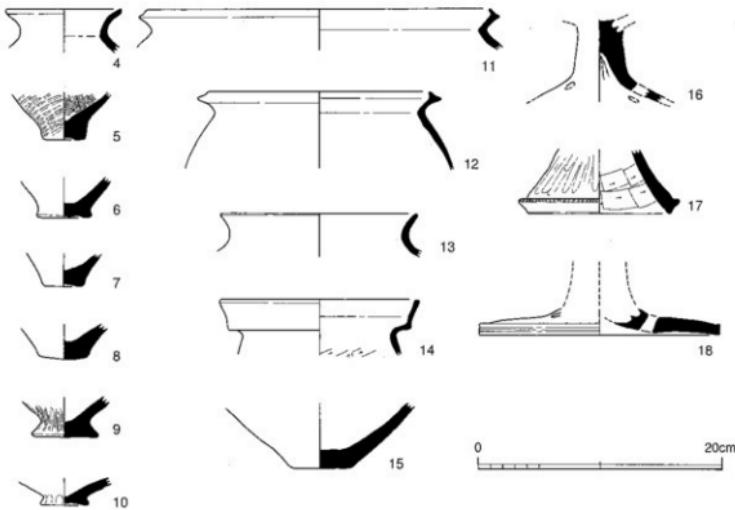
第22図 SD17出土土器

口縁部 11と12は口縁部内外面をヨコナデ調整により仕上げられている。14はいわゆる山陰系の壺で、口頭部内外面をヨコナデ調整、体部内面をヘラ削り調整により仕上げられている。

底部片 5のように突出した平底形態をなすものと、7・8のように、わずかに丸底化の傾向にあるものとが認められる。5以外は、内外面ともナデ調整により仕上げられている。

鉢 9と10の2個体で、台付鉢の底部と判断した。台部は手捏ねにより仕上げられている。

高壺 16～18の3個体で、脚部のみ残存する。16は、外面をヘラミガキにより仕上げられている。壺部には径1.1cmの透穴が4箇所に穿たれている。17は、脚端部に刻み目が施されている。18も、外面をヘラミガキにより仕上げられている。壺部に径1cmの透穴が2箇所残存するが、その位置から判断して、当初は4箇所に穿たれていたものと考えられる。

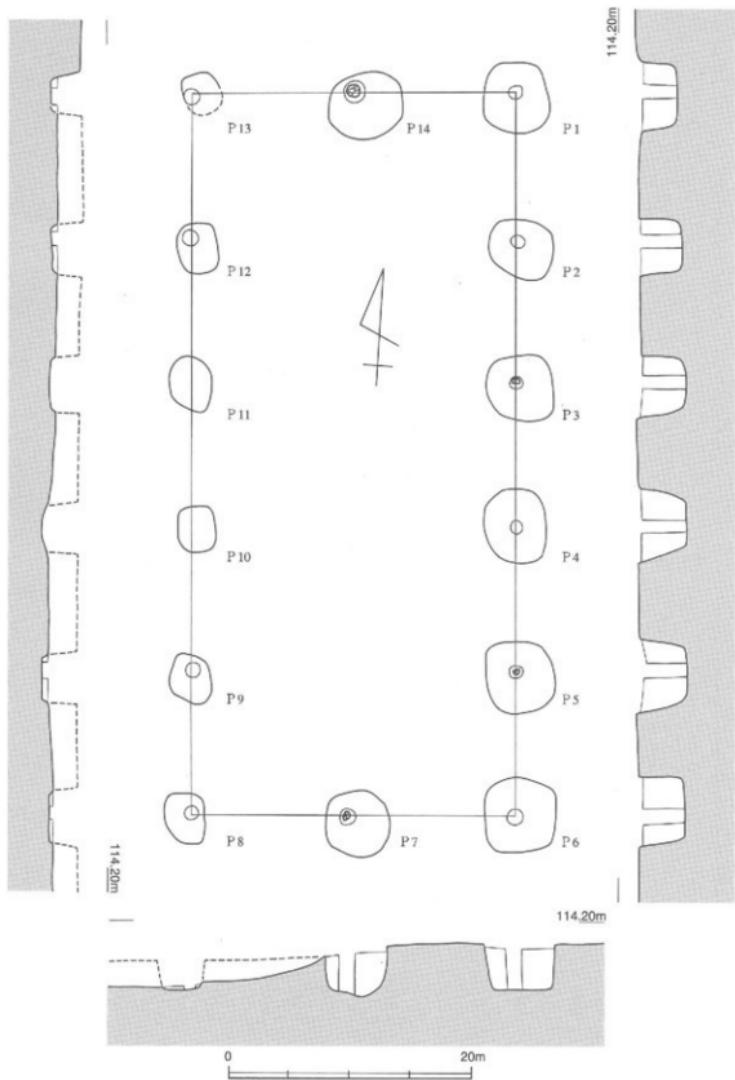
第26図 SB01

掘り方 平面形は全て方形を指向する。ただし、整然とした方形ではなく、ほとんどの柱穴は大きく歪んでおり、どちらかといえば、隅丸方形もしくは隅丸長方形と称するのが妥当である。

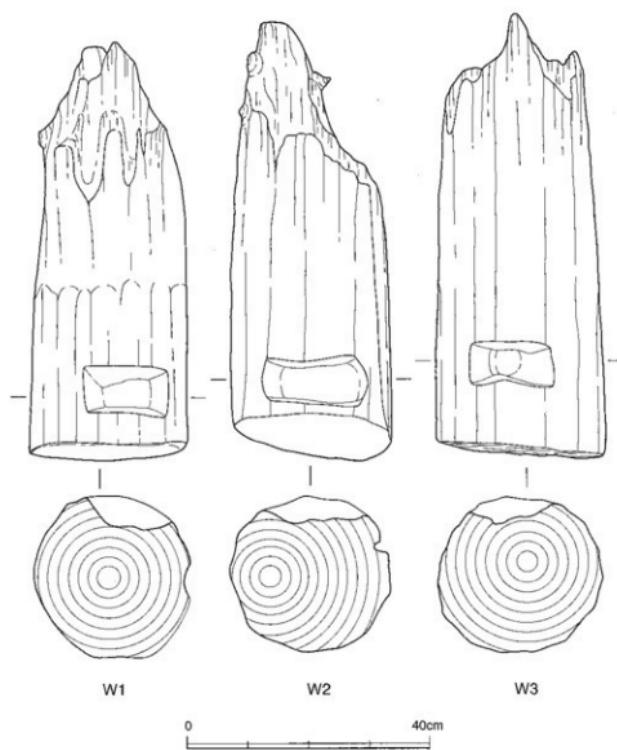
第30図 SB01 柱(1)

No.	柱穴No.	残存長(cm)	最大径(cm)	特徴・その他
W1	P 2	68.6	26.0	下端部に1箇所の窓穴・面取り有り
W2	P 3	72.2	26.4	下端部に1箇所の窓穴・12面に面取り
W3	P 4	72.6	27.0	下端部に1箇所の窓穴・16面に面取り
W4	P 5	73.8	26.8	下端部に2方からの窓穴・14面に面取り
W5	P 7	75.0	28.2	下端部に2方からの窓穴・15面に面取り
W6	P 9	71.6	27.0	下端部に2方からの窓穴・12面に面取り
W7	P 6	67.2	27.0	下端部に3方からの窓穴・16面に面取り
W8	P 1	57.0	26.4	下端部に2方からの窓穴・12面に面取り

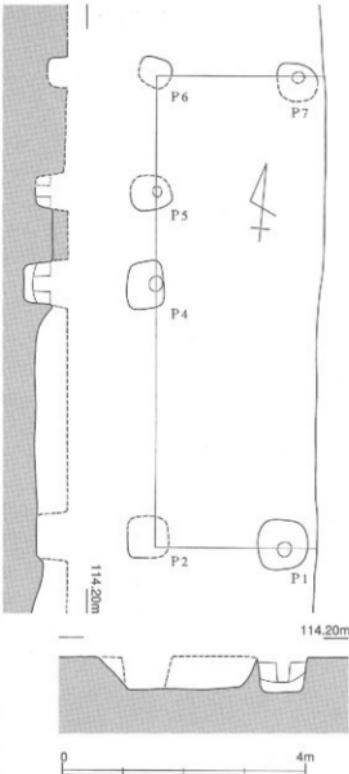
第38図 SB03

N 5° Wに棟軸方向をとる側柱建物跡である。桁行4間の建物であるが、先述したように、P3については検出できなかった。梁行方向については、調査区外まで広がるため、検出できたのは1間にとどまる。桁行方向の規模から判断して、2間あったものと考えられ、当初は2間×4間の南北棟であつたと考えられる。

建物の規模は第7表の通りである。これによると、SB01と比較して、柱穴間の平均距離は、桁行方向で約40cm、梁行方向で約30cm短い。SB02と比較して、桁行方向で約20cm短いが、梁行方向ではほぼ同規模である。なお、第7表の計測値から、検出した当建物の面積は17.1m²を測り、復原される建物全体の面積は約35m²となる。

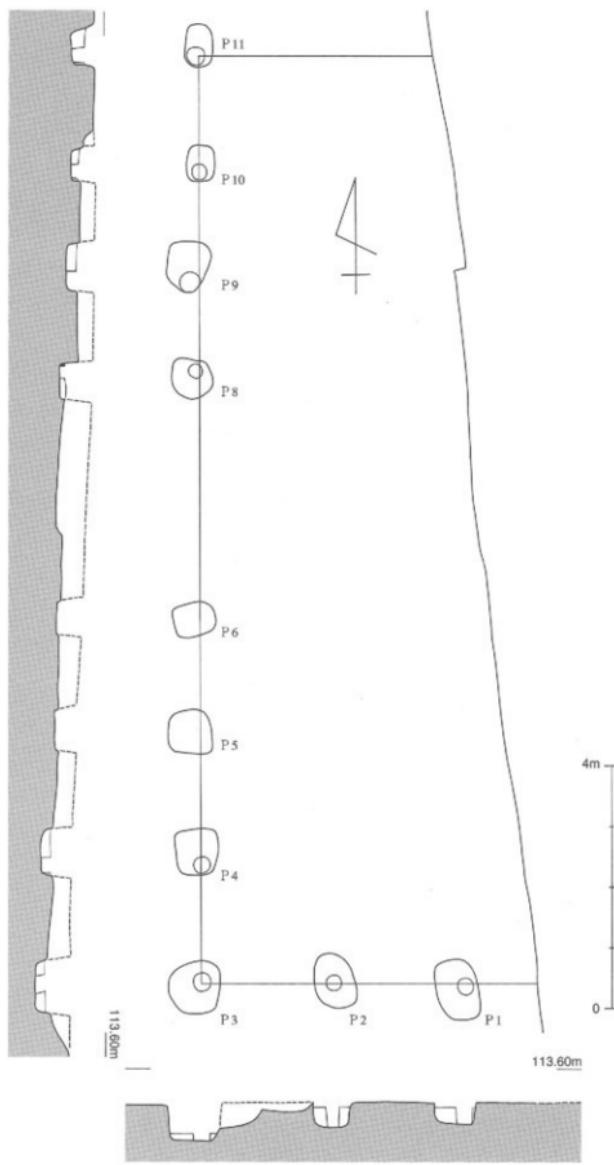
第40図 SB04

南北行 2間分検出したが、桁行方向の規模から判断して3間はあったものと考えられる。したがって、当建物は8間×3間規模と考えられ、建物全体の約1/2~2/3を検出したものと考えられる。

建物 建物の規模については第9表の通りである。SB01と比較して、梁行方向・桁行方向ともに平均の柱穴間距離が約50cm程度短い傾向にある。また、西桁行方向についてみると、SB

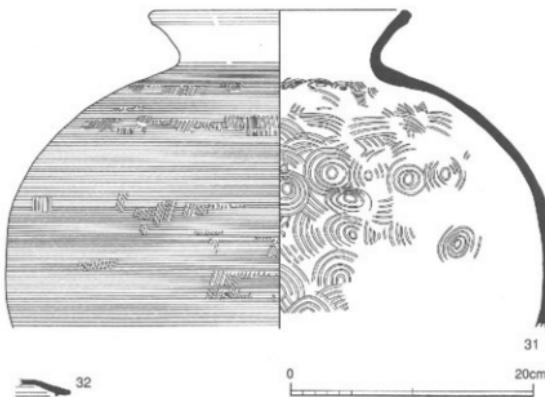
第47図 SD04出土土器

坏蓋 32の1個体である。小片のため口径を復元することはできない。口縁部内面にかえりをもち、内外面とも回転ナデ調整により仕上げられている。

甕 約5/6以上残存する。口縁部は内外面とも回転ナデ調整により仕上げられている。体部外表面は、縱方向を主体とした叩き整形後、横方向のカキメ調整により仕上げられている。また内面は、同心円紋が顕著に観察できる。口径20.5cm、頸径16.6cm、体部最大径45.0cm、残存高26.2cmを測る。

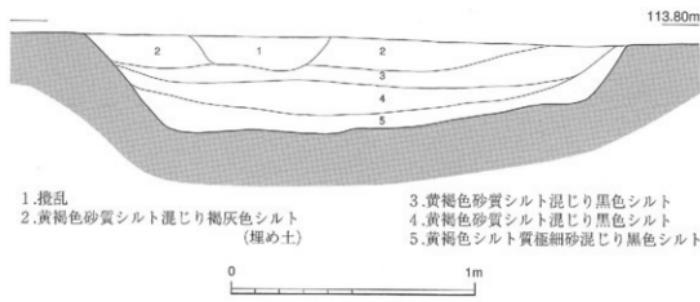
第48図 SD05

検出状況 調査区東部で検出した、南北方向に直線的にのびる溝である。SB03と切り合い関係にあり、SB03に切られている。

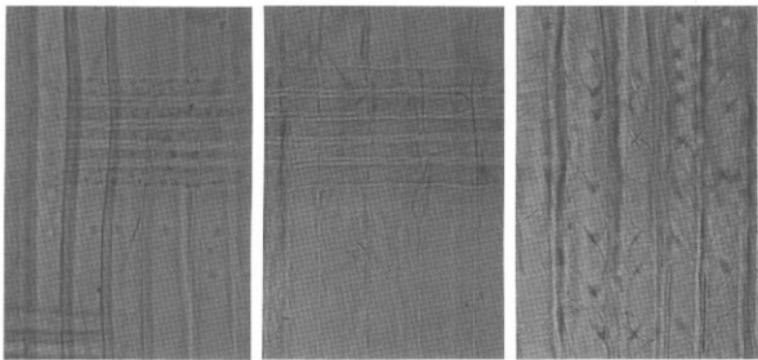
樹脂道を欠く。離方向柔細胞は接線状に点在する。分野壁孔はヒノキ型となる。

樹脂道を欠く。軸方向柔細胞を欠く。仮道管に対にならせん肥厚。

1.柱根、ヒノキ(W4)×300

2.柱根、ヒノキ(W10)×300

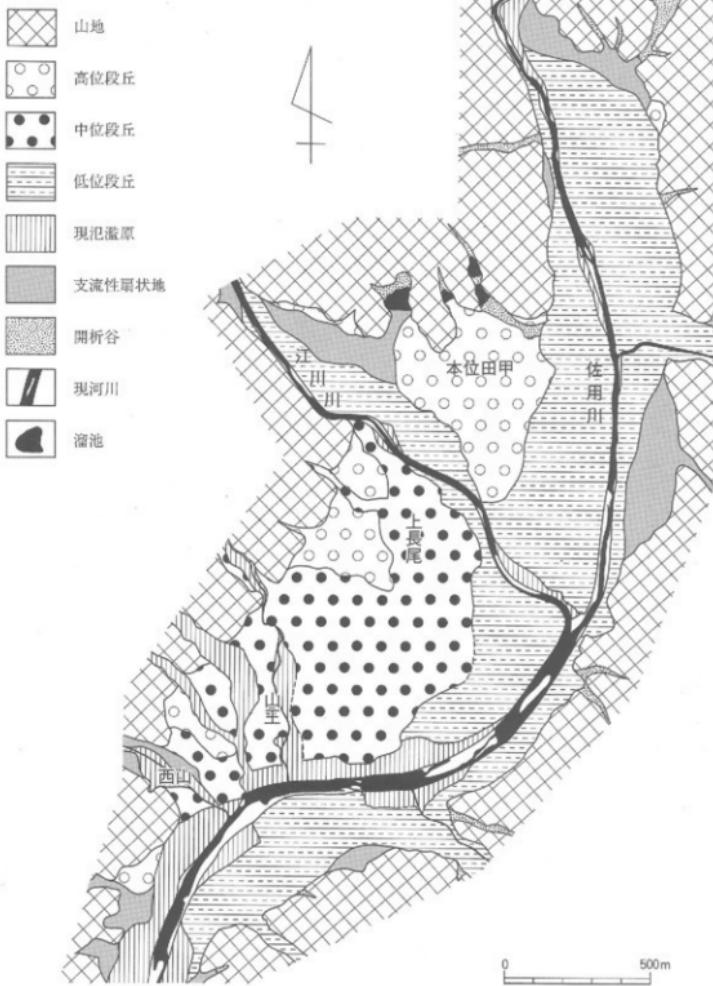
第60図 地形面区分図

八反田遺跡は、佐用川とその支流である江川川との合流点付近に広がる盆地内に位置する。この盆地は、中国山地東部に分布し、佐用川が注ぎ込む千種川の河口からおよそ30km上流にある。盆地は、佐用川の流下方向である北から南南西へ細長くのび、北-南南西が約3.7km、西北西-東南東がおよそ1.1kmの小規模なものである。周辺は、標高およそ250~400mの山地によって囲まれ、盆地内には標高97~126mの平野が認められる。盆地内の平野は、高位・中位・低位の3つの段丘面と現氾濫原に地形面区分され、他に支流水の小規模な扇状地や開析谷などが認められる(第60図)。

高位段丘は、盆地内の数箇所で断続的に認められ、中でも本位田中と上長尾付近で比較的よく発達している。これは、扇状地が段丘化したもので、比高2~4mの崖をもつ。段丘面は、28.6~49.2%の急傾斜で背後の山地側から高度を下げる(第61図)。段丘形成後の侵食が激しかったため、面上における微地形の判読は困難である。

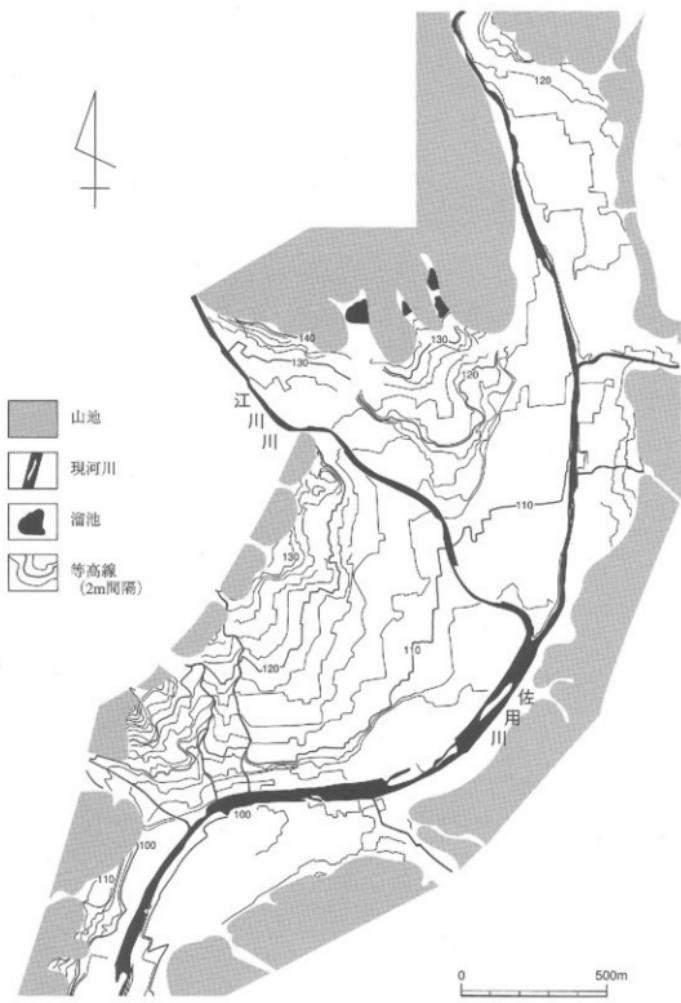
第61図 等高線図

中位段丘は、佐用川右岸の上長尾から山王や西山にかけてみられる。段丘面は、29.5~63.2%の傾斜で、盆地西側の山地から佐用川の現流路に向かって低くなる。この段丘も、高位段丘と同様、佐用川によって形成されたものでなく、段丘面の傾斜方向からみて、盆地西側の山地から堆積物が供給されて発

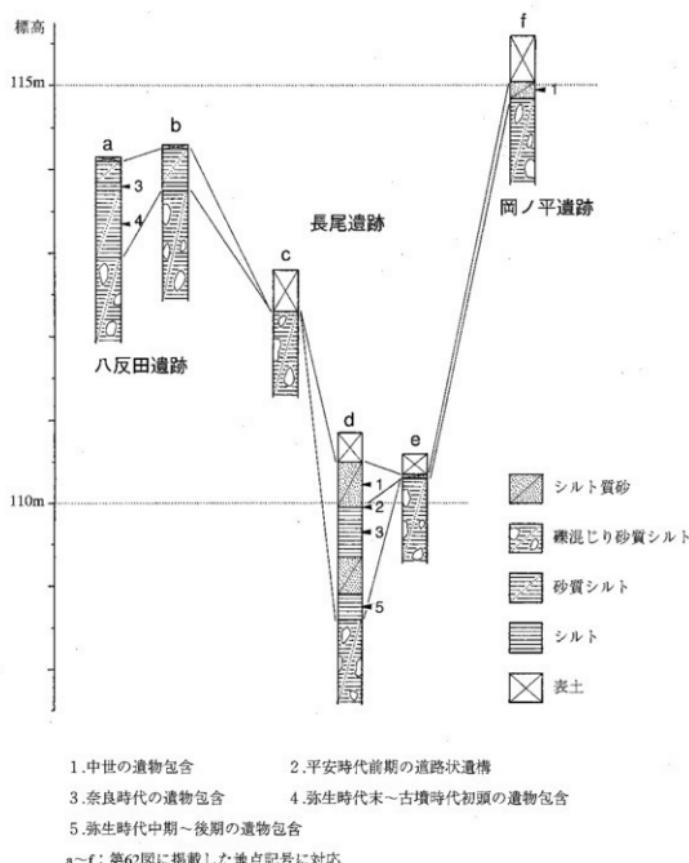
第63図 各遺跡における堆積物

土からなる（第63図c・e・f）。ただし、長尾遺跡のLobe頂部では、疊混じり砂質シルトの上に直接表土をせることがある（第63図c）。灰色の砂質シルトもしくは灰褐～淡黒褐色のシルト質砂は、中世の遺物を含むことが多く、この時期の耕土と考えられる。

一方、Lobe末端の低所には、シルト質砂や砂質シルト、シルトが互層をなして堆積している。Lobe末端の低所とは、隣接するLobeの境界付近において、相対的に低くなっているところを指す。ここは、谷状にのび、Lobe形成後に流水によって多少下刻されている可能性がある。八反田遺跡におけるこの低所では、下位から順に黒灰色の砂質シルト、暗褐灰色のシルト、灰色の砂質シルトおよび表土が観察

される（第63図a）。黒灰色の砂質シルトからは弥生時代末～古墳時代初頭の遺物が、また黒灰色のシルトからは奈良時代の遺物が検出され、後者の堆積範囲はLobe頂部に近い調査区東部に広がる（第63図b）。ここでは、掘立柱建物が検出されており、これは官衙（郡衙）に関連する施設と推定されている。

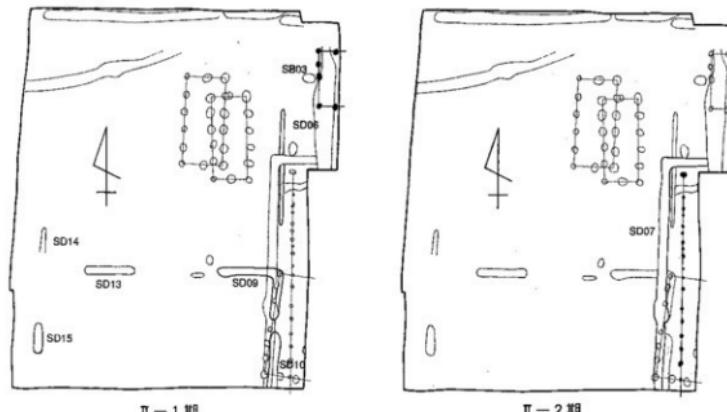
第67図 II-1・2期の遺構

Ⅱ-2期 SD07と柵列からなる。Ⅱ-1期と比較して、主軸方向には変化は認められない。両遺構は建物群を取り囲む施設と考えられるが、より東側へ移動したことになる。SD07から

土器が比較的まとまって出土しているが、後述するII-3期との間に大きな差は認められない。8世紀後半に位置付けておきたい。

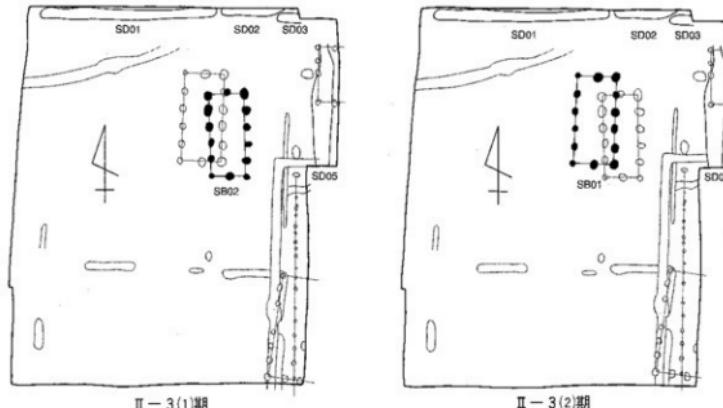
第68図 II-3期の遺構

II-3期 SB01・SB02・SD01・SD02・SD03・SD05からなる。ただし、SB01とSB02の間に切り合い関係があることから、両遺構の関係をもとにさらに2時期に細分する(II-3(1)期・II-3(2)期)。なお、両縦分期の間には大きな時期差はないものと考えられ、出土土器から判断して8世紀後半に位置付けられる。

II-3(1) SB02が該当する。他の溝がこれを取り囲む。ただし、SB02の示す方向性と周囲の溝の示す方位とは完全には一致しない。SB01のほうが周囲の方向性と一致する。このため、SB

02のほうが周囲の溝より時期的に若干古い可能性も考えられるが、SB01と位置的には同じであること、建物の規模が近いことから、当該期の遺構と判断した。

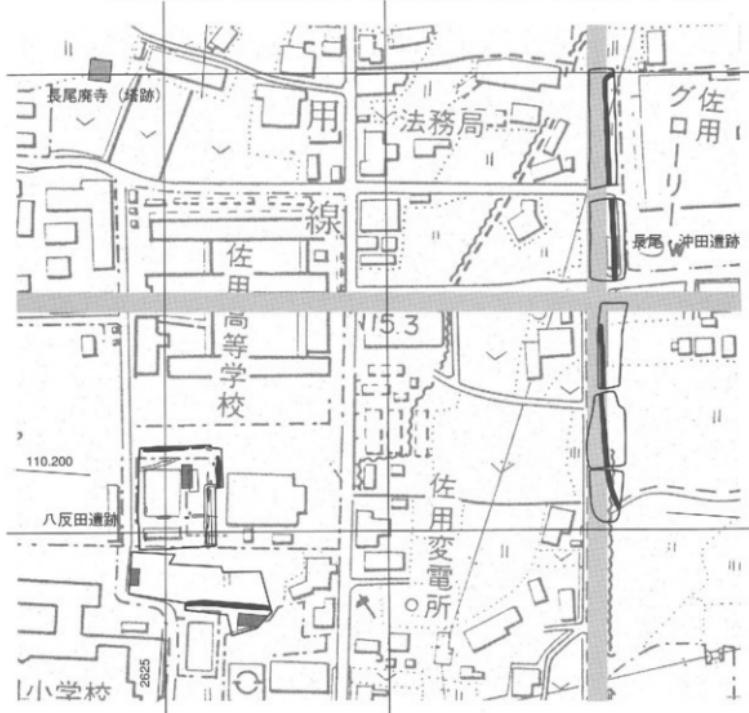
第69図 復元条里と八反田遺跡

第69図によると、条里方向はN4°Wを指向する。今回の調査で検出した建物とそれを区画する溝・堀の示す方位は、SB01のN3°Wに代表されるように、復元された条里の示す方位と概ね一致する。ただし、今回の調査区内に坪境のラインが交差するが、調査で

明らかとなった数期に及ぶ区画のいずれもが、この条里のラインと平面的に重複し、このラインを前提としている。以上のことから、条里地割を踏襲しながらも、今回の調査地を含む郡衙域は、1坪を越える範囲にひろがっていたものと考えたい。
