明石城跡Ⅲ

— 県立明石公園石垣都市災害復旧事業に伴う発掘調査報告書 —

2000年3月

兵庫県教育委員会

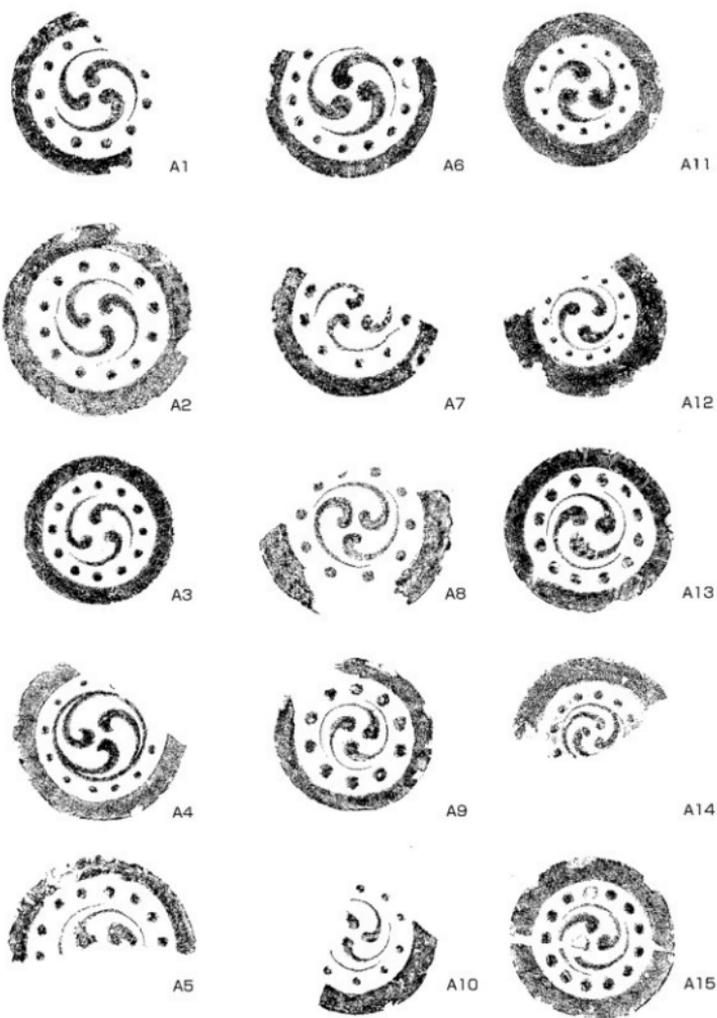
巴文は三つ巴の周りに珠文がめぐるもののみで、珠文のないものや巴と珠文の間に圏線をもつものは認められない。巴文の分類は、巴の巻きの方向や珠文の数などを基準とし、できるだけ范の違いを識別することを心掛けた。その結果以下の50種類に分類した。

巴の巻きが右周りのもの	珠文の数が11個	A 1類
	◇ 12個	A 2~4類
	◇ 13個	A 5類
	◇ 14個	A 6類
巴の巻きが左周りのもの	珠文の数が9個	A 7類
	◇ 10個	A 8~10類
	◇ 12個	A 11~14類
	◇ 13個	A 15~25類
	◇ 14個	A 26~30類
	◇ 15個	A 31類
	◇ 16個	A 32~47類
	◇ 18個	A 48~49類
◇ 21個	A 50類

第2図 軒丸瓦の型式(1)

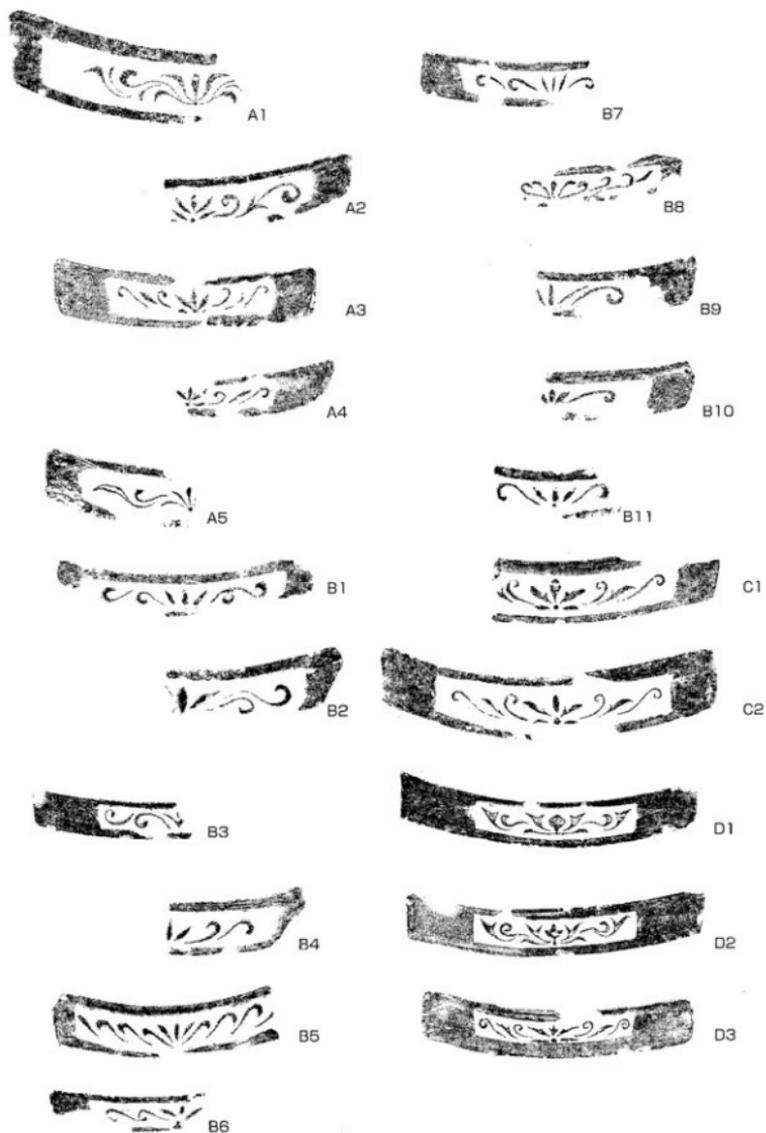
いずれも均整唐草文である。中心飾りの構成を基準に分類を行う。

第8図 軒平瓦の型式(1)

— 中心飾りが五葉 —————	A 1～5 類
— 中心飾りが三葉 —————	B 1～6 類
— 中心飾りが橘花 —————	— 花頭が膨らまない ————— C 1・2 類
	— 花頭が膨らむ —————
	— 花萼が 2 対 ————— D 1～12 類
	— 花萼が 1 対 ————— E 1～4 類
	— 花萼が 3 対 ————— F 類
— 中心飾りが笹の葉状 —————	G 類
— 中心飾りが杉の葉状 —————	H 類 (船上城で出土例がある。) (4)
— 中心飾りが三階菱 —————	I 類

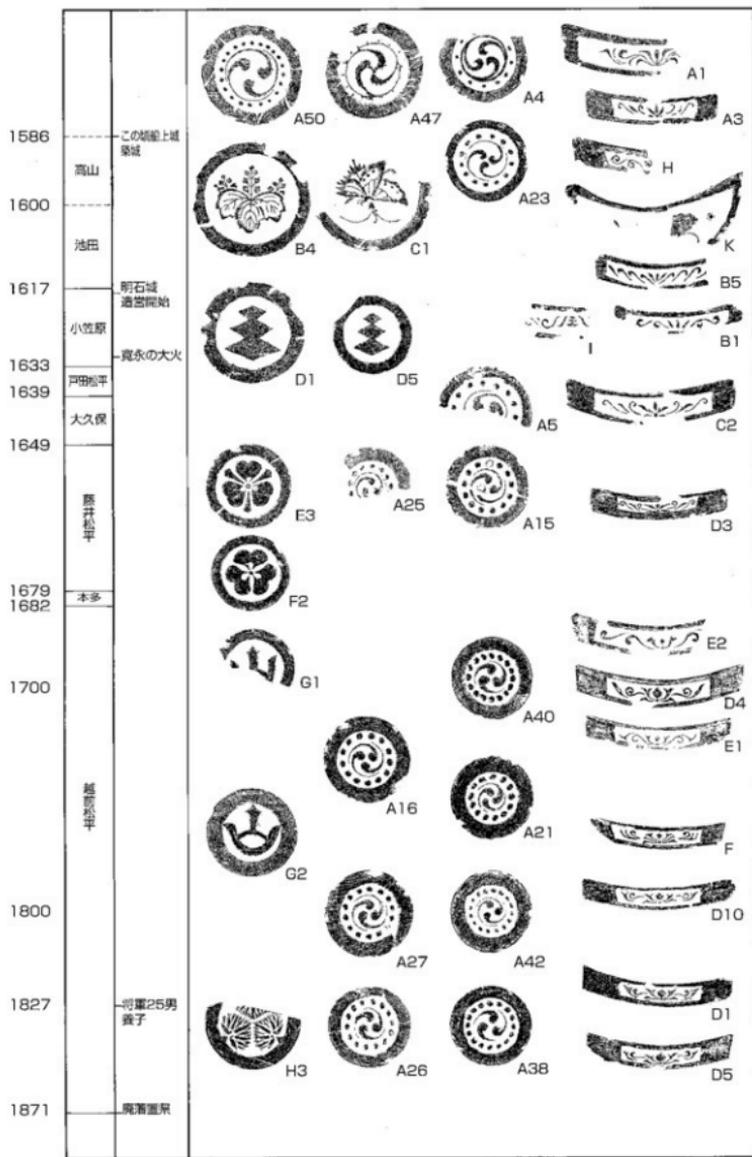
二の丸北面石垣の焼土・瓦層から出土したものなど、寛永8年（1631）以前のものと考えられるものには、中心飾りが五葉（A類）、三葉（B類）、杉の葉状（H類）、三階菱（I類）、揚羽蝶（K類）などのものが挙げられる。このうち、杉の葉状（H類）が船山城から出土し、揚羽蝶（K類）が池田氏に関わるものであることから、小笠原家以前のものである。中心飾りが小笠原家の家紋である三階菱（I類）

第10図 軒瓦の変遷

であるものは、当然ながら三階菱紋の軒丸瓦（D類）とセットになるものであるが、軒丸瓦D類の出土量が非常に多いのに対して軒平瓦I類は非常に少ない。寛永8年（1631）以前のもと考えられる軒平瓦のなかで、出土量が圧倒的に多いのは中心飾りが三葉のB1類で、これも軒丸瓦D類とセットになると考えられる。

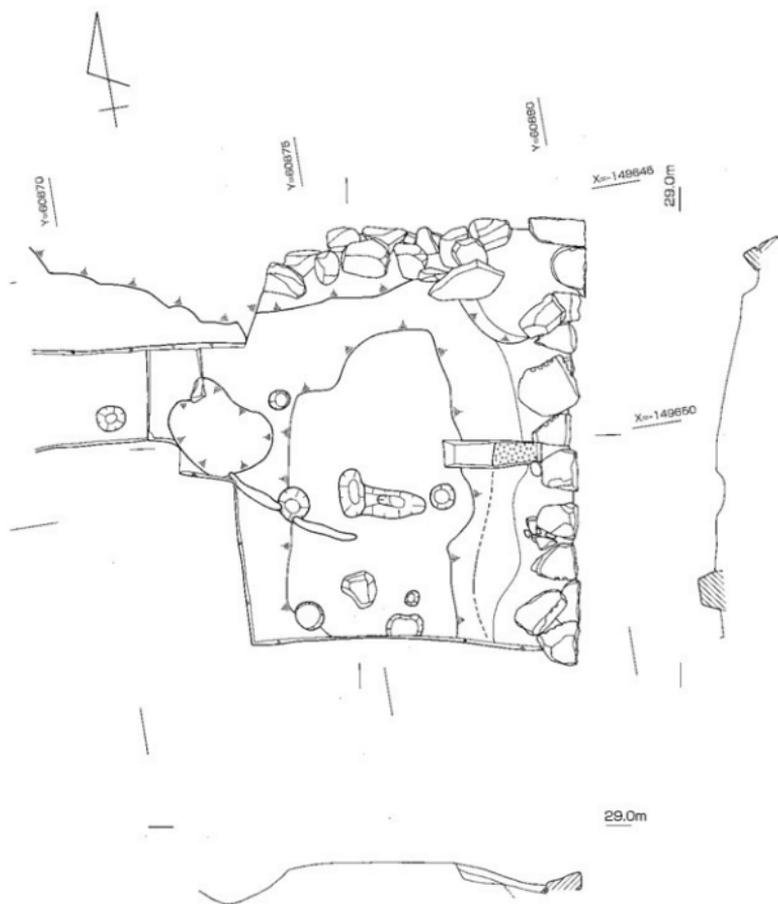
東帯郭北面石垣（3G区）トレンチ位置図、断面図、側面図

薬研堀の南側に面した石垣は、直接地震によっては崩壊しなかったが、地震後に大きくずれ落ち、大きく孕んでいる。この石垣については、石垣の面が弧を描いて直線でないことと、地震後に崩壊したことから、地盤が脆弱ではないかと想定され、下層の状況を把握する必要が生じてきた。そのため、本来の石垣の位置や、下層の状況を確認するために2か所にトレンチを設定した。

枳形部分の石垣から薬研堀の北東隅まで37mあるが、その距離で約3m北側に張り出している。石垣のレベルが多少異なることから歪になっているが、トレンチの結果からは石垣がずれた状況を端的に示していないので、築城当初の状況がある程度変化したものと思われる。現在のように大きく北へ弧を描いて張り出していないながらも、他の石垣のように直線ではなかったと思われる。この石垣の東側の裏込めは人頭大の石材も数石あるが、大半は小さい河原石が主体であり、新しい要素が多い。それに反して西側は角礫や割石が多く裏込めに入り、石垣の石材も花崗岩が主体となっており、古い時期の石垣かと思われる。1トレンチを設定した位置の東側に直線から弧になる変化点がみられ、この部分で築き直したのではないかとと思われる。

1トレンチは現在の面から0.8m下まで1石だけ石垣が続いている。根石は粘土層の上に乗っており、柵木などの施設は認められなかった。粘土層の上は堀底の状況を示す有機質を多く含む層で、さらに上層は瓦礫層が主体となっていた。2トレンチも同様の結果を示している。1トレンチよりも堆積土が厚くなっている。地山である粘土層の上に根石を置いている点は同じで、下部施設も存在しない。

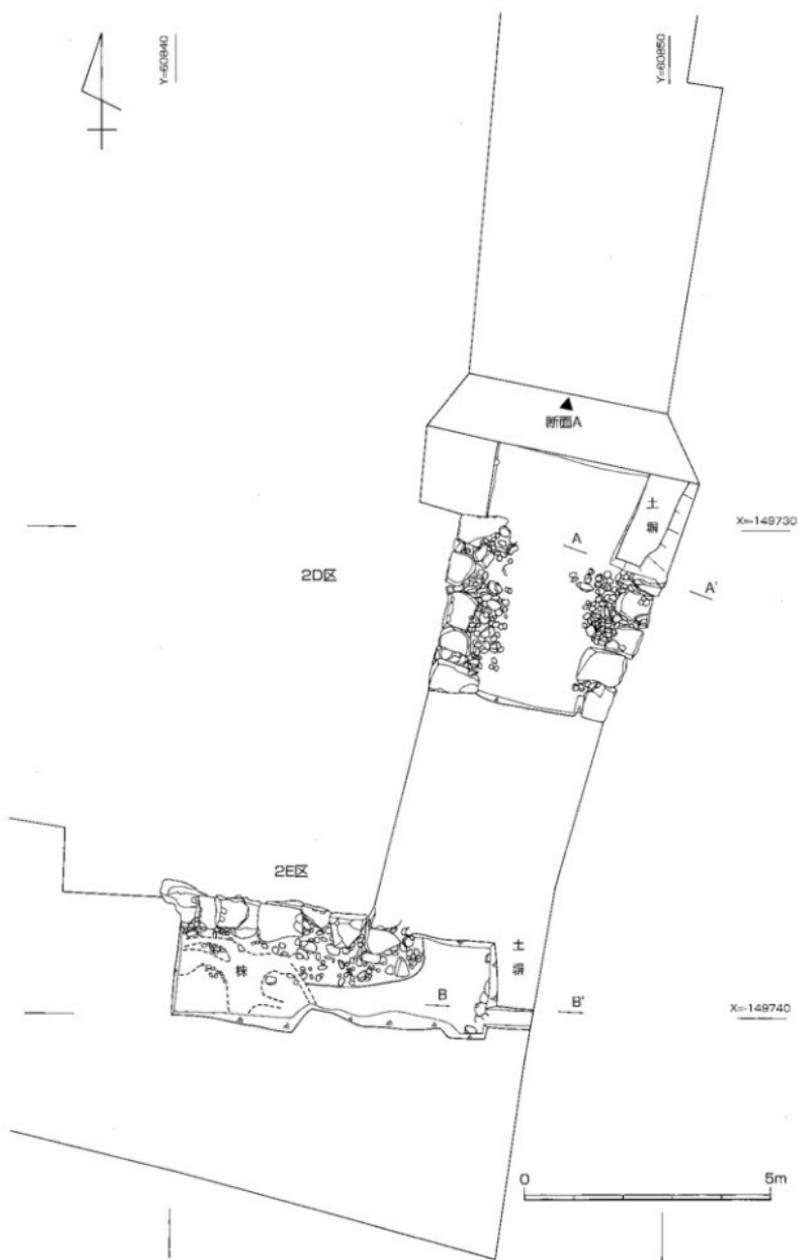
東帯郭(2D・E区)土堀断面図、東帯郭(3C区)石垣断面図

2区D・E区は段の下から屈曲部までの範囲であるが、中央で倒木を含めた大きな崩壊部があり、調査区は南北に別れる。2D区は東帯郭東西両面の石垣の延長約4m、2E区は屈曲部の石垣（延長約4m）を調査した。天場石の平面形状は2辺が隅丸を呈する方形のものが多く、全て花崗岩を使用している。裏込めのラインは石垣より約1.2～1.4mのところであり、栗石に10～30cmの円礫を使用している。塼の痕跡などの建物については確認できなかった。なお当地区の東面石垣上には土塼の基部が残存しており、断面でその構造を確認した。石垣および裏込め上に明黄色の比較的良好な極細砂で整地を行い、漆喰・小礫を多く含んだ黄色の極細砂で壁を築いている。基部の幅は約50cmである。

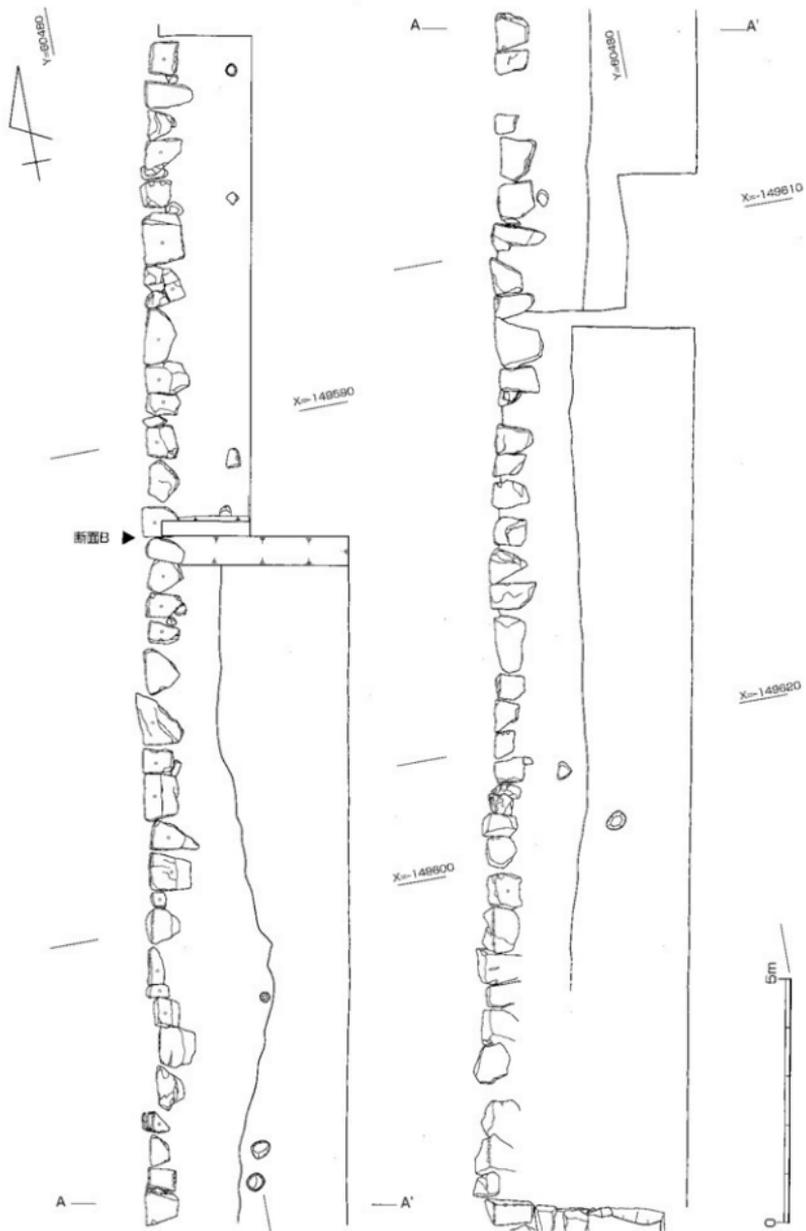
図版26

稲荷郭南面石垣 (10A・B区) 平面図

10A区は南より稲荷郭へ入る先の門の南側の台状部分にあたる。上面では建物・塀などの痕跡は検出できなかった。天場石の形状は不整形、台形が多く、使用石材のほとんどが花崗岩である。

10B区は稲荷郭の南面石垣のほぼ全域にあたるが、崩壊部が大きいため調査ができたのは延長約15mのみである。上面では塀などの痕跡は検出できなかった。天場石の形状は不整形のものも多く、使用石材の全てが花崗岩である。裏込めのラインは石垣より1.4mのところであり、栗石に5～10cmの円礫を使用している。

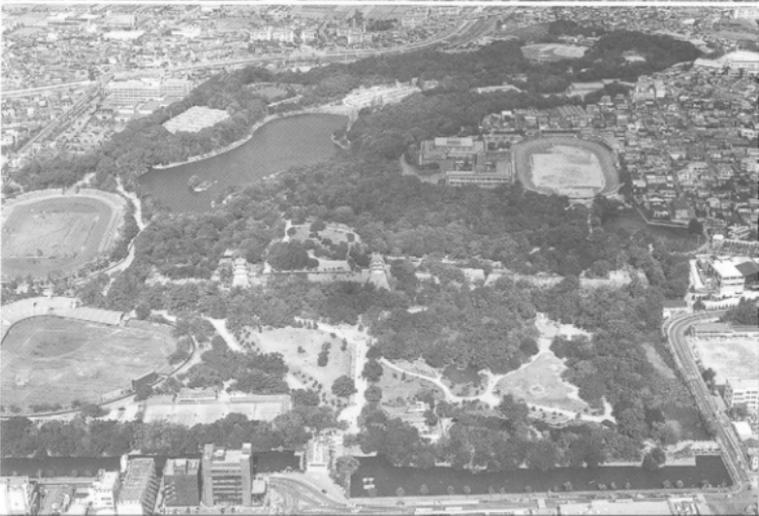
左 乾槽 (7A区)
(東から)

右 乾槽 (7A区)
石垣断面 (東から)

調査地は本丸の西北隅の乾槽で、その東南隅を調査した。上面は瓦を含むタキ面が認められ、南端より2m、東端より2mのところ礎石が認められた。南端は2段の石垣、東端は幅約30cmの石列で区画されている。解体後、槽台の内側より多開の石垣とひと続きの石垣が検出された。このことから、槽台の東南隅は追加的に造られた石垣であることが明らかとなった。石垣、石列、礎石などの使用石材のうち約5割が竜山石である。残存する礎石の位置から柱間約2mで、南北5間×東西4間となり、長槽とはほぼ等しい構造・規模をもっていたと考えられる。

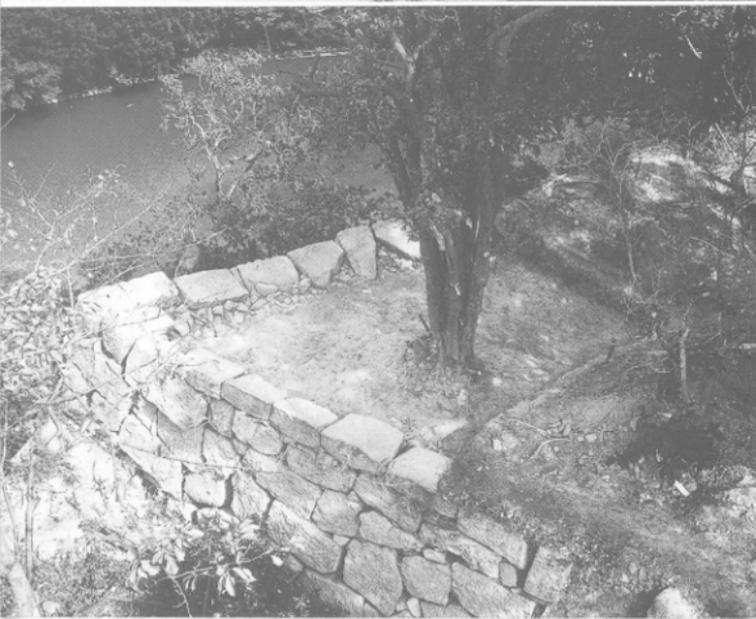
本丸北面石垣 (7D区)
(北西から)

7D区は埋見門から北側へ続く石垣（延長5m）と本丸の北面にあたる石垣（延長7m）を調査した。埋見門北側の石垣の天場石の形状は方形のものが多く、使用石材の4割が竜山石である。本丸北面の石垣の天場石の形状は不整形のものが多く、使用石材の全てが花崗岩である。裏込めのラインは石垣より1.4mのところあり、栗石に5～20cmの円礫を使用している。

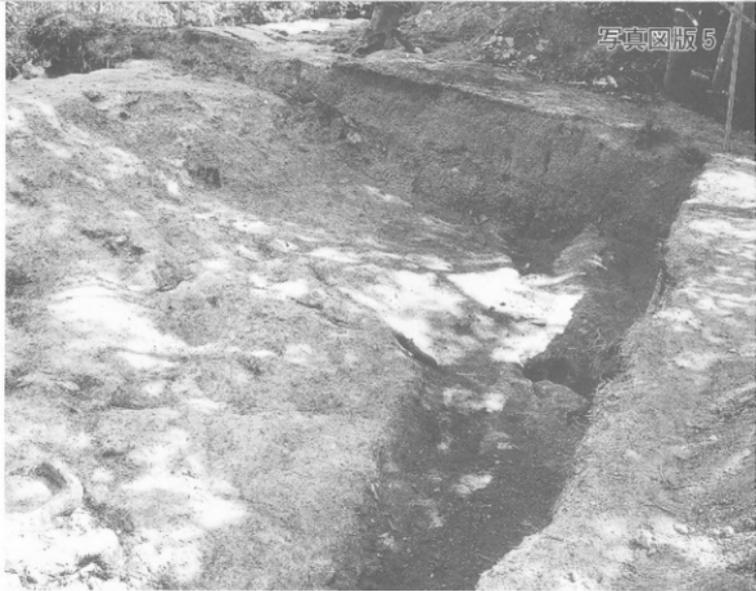
4 B 区焼土层検出状況
(西から)

西側ではすでに石垣は崩壊しており、その背面の土堤部分を調査した。石垣の端から約2.5mのラインのところまで平地で、そこから内側に向かって斜面が続いている。南東隅では石垣より約7mの所で地山が検出され、そのすぐ外側に瓦・焼土層を検出した。この瓦層は4B区の西端まで検出されている。一部掘り抜いた部分では1.4mもの厚さがある。この瓦・焼土層は石垣崩壊面に見える瓦・焼土層とつながるものと考えられた。なお地山と瓦・焼土層の間で今回の地震による地滑りが生じていることが確認された。

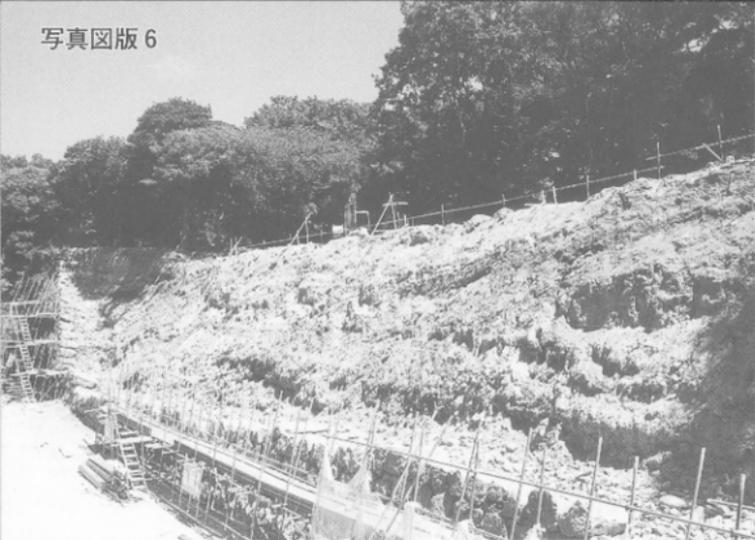
二の丸北面石垣（4区）断面
（北西から）

二の丸北面の横断面だけの観察で、しかも石垣裏込めの掘方ラインに接した位置で検討していることから層的に万全な調査をしたわけではない。最も崩壊の激しかった部分を底として大きな自然地形と思われる谷地形が存在することが明らかとなった。その谷部分に被熱した瓦や焼土・炭を投棄した状況で確認された。江戸時代の火災に伴う瓦礫層を埋めたものと考えられる。当然、瓦・土器類の大半は2次の焼成を受けている。ただ、瓦の中には火を受けているが、未使用かと思われるものも含まれており、実際に建物に葺いていたものが被災したものかは疑問である。

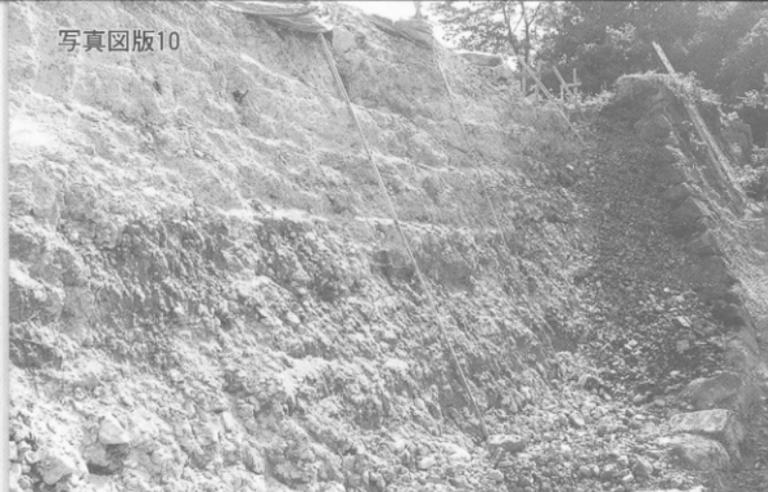
東帯郭北面石垣（3C区）
断面（北東から）

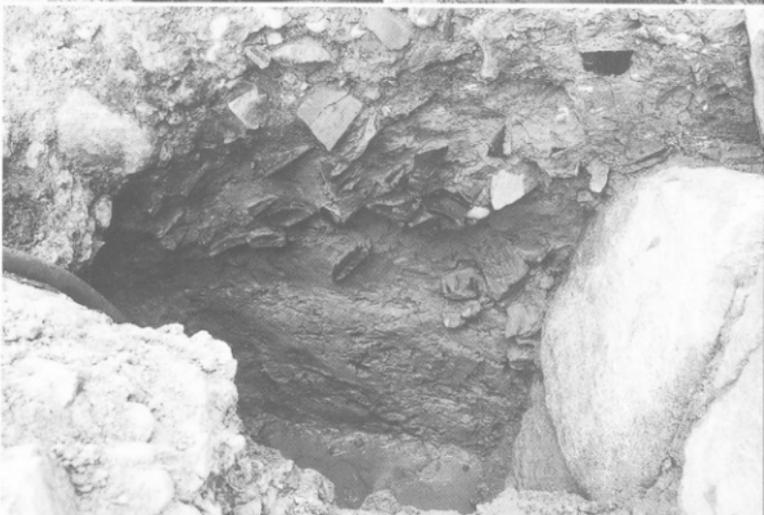
東帯郭北面石垣 (3G区)
トレンチ1 (西から)

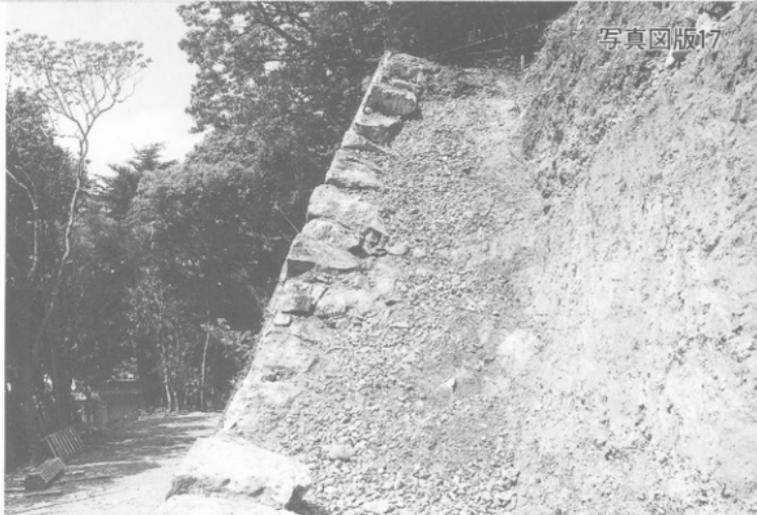
稲荷郭南面石垣
(10B・C・E区)
断面 (東から)

石垣が平面で直線ではなく、復原するにあたって論議が分かれた部分である。当初から湾曲しているのか、孕みによって歪んだかを考える必要が生じた。そのため南側に3本のトレンチ(10E区)を設定して、下部構造の確認をおこなった。石垣はほとんど基底部に近いところまで解体をされ、その裏込めの状況を確認するため1・2トレンチについては裏込め部分まで掘削をおこなった。その結果、東帯郭北面石垣と同様に下部の基礎部分には桐木などの構造物は全く伴っておらず、脆弱と思われる地山上に石垣を構築していることが明らかになった。そのかわり、前面に粘土を中心につき固めており強度を図ろうとしている。裏込めの栗石は深くなく、基底石まで及んでいない。その上面くらいから栗石を入れている。

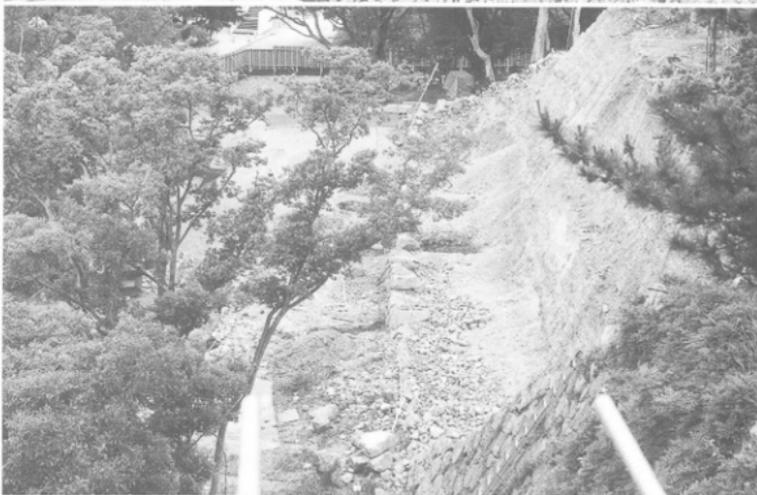
稲荷郭南面石垣 (10E区)
断面トレンチ1・2 (北から)
