長者屋敷官衙遺跡
中近世城館確認調査
中津城跡25次調査
市内試掘確認調査

市内遺跡発掘調査概報 7

中津市文化財調査報告 第70集

2014
中津市教育委員会

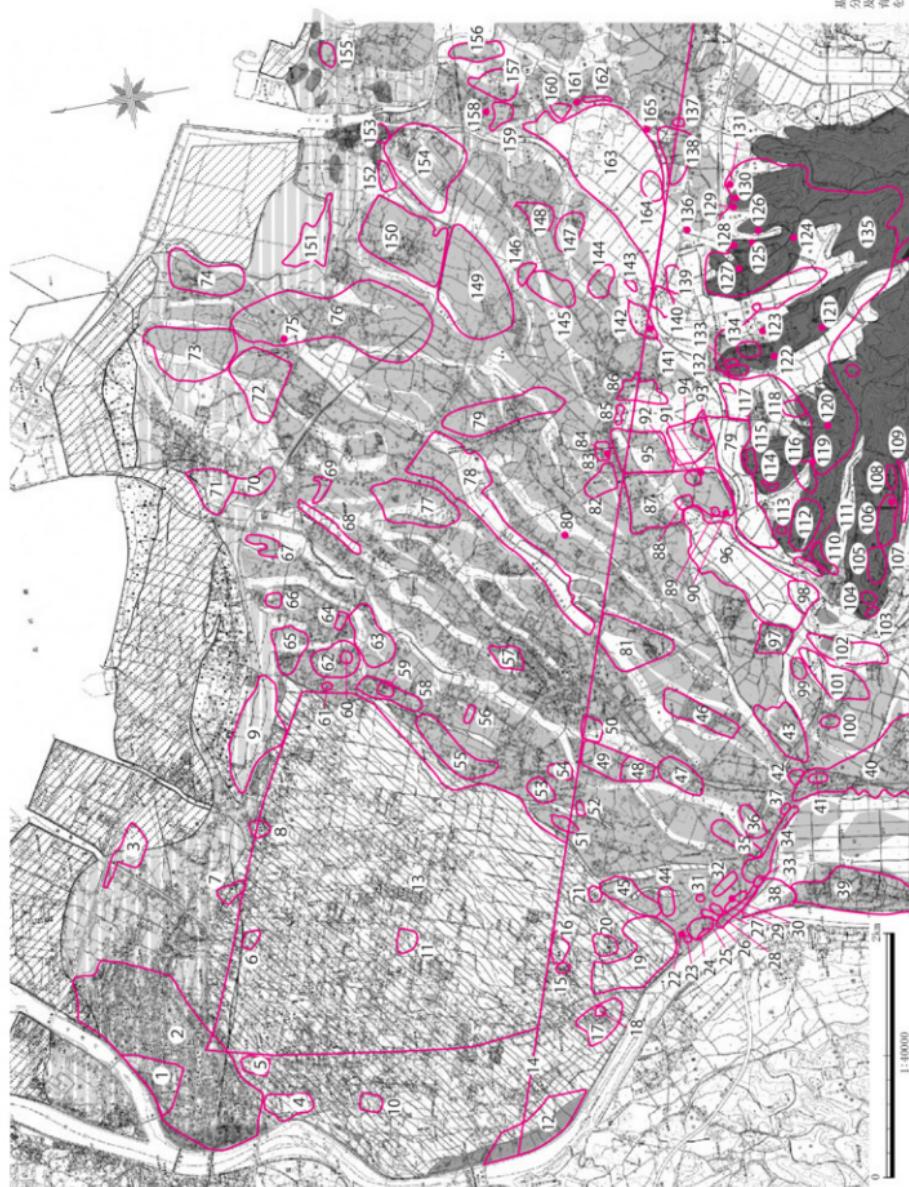
第1図 中津市地形分類図及び遺跡分布図 (S=1/40,000)

第1図は地形分類図と「中津市文化財地図」（中津市教育委員会2013）を重ねたものである。山国川下流域における土地利用の変遷を概観してみたいと思う。

縄文時代 4・38・39・75・80・84・87・89・90・96・100・101・102・111・142・151・161。犬丸川流域の台地東側縁辺に多く分布している。貝塚（80・84・90・161）の分布から温暖期の海岸線が想定される。

弥生時代 集落遺跡は11・17・19・33・34・36・38・39・42・46・71・76・79・98・102・112・150・164。集落は台地上に営まれるものが多く、発掘調査された遺跡では迫や低地に面した台地縁辺部に分布する傾向にある。低地の比較的土地が高いところ（扇状地の扇頂部や微高地、自然堤防など）にも分布する。（17・19・164など）墳墓は、自然堤防上（17）、台地縁辺部（22～31、25・26を除く）に分布する。台地縁辺部は「墓地」として後代に引き継がれる。

古墳時代 集落の立地は弥生時代と異なる遺跡が多く省略することにする。かわって集落立地とも関わる墳墓の分布状況を見ると、山国川に面する台地の西側（22～31、25・26を除く）と犬丸川に面する山地の斜面（106～109、113～116、133、134）に集中する。こうした集中域は伝統的に「墓地」として利用されている。さらにこの時代の特徴として、山地の谷部分に須恵器窯跡の分布（120～131、121を除く）があげられる。

古代 13・14・19・25・29・41・44・48・78・79・116・119・121・143・156・157・163。山地谷部に須恵器窯（116・119・121）、台地上に集落（156・157）、墳墓（25・29・41・44）、官衙（48）が分布する。扇状地では扇頂部に集落（19）が、扇央・扇端部に条里跡（13）が分布する。谷底平野には集落（79）条里跡（78・163）、生産遺跡（143）が分布する。古代官道（14）はさまざまの地形を一直線に貫いて国府へ通じている。古代の遺跡分布によって、郡衙の設置、扇状地の水田開発や道路敷設など令による計画的開発を知ることができる。

中世 居館・城跡 6・7・8・10・15・18・21・26・53・56・56・61・62・64・76・82・83・84・88・89・91・92・93・137・140・145・147・148・152・153。台地上、扇状地に分布する。

近世 1・2・57。山国川の自然堤防上に中津城（1）が築かれ、その周辺の海岸平野に城下町（2）が整備された。城下町は人々が集中して暮らす都市であり、それまでの土地利用の考え方を変えたと思われる。

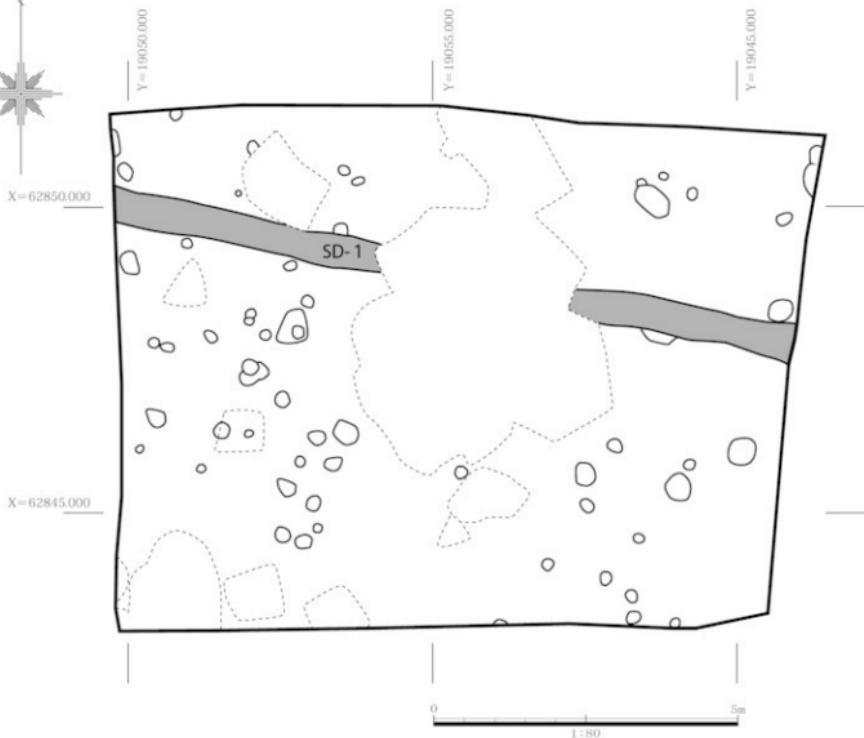
第3図 長者屋敷官衙遺跡13区遺構全体図 (S=1/80)

平成8年度調査のSD-13検出地点のすぐ北側に設定し、調査面積は約80m²、現況は墓地である。調査の結果、SD-13と並行する溝（SD-1）、ピットを検出した。ピットの配置は不規則で規模も小さく建物の復元には至っていない。埋土は黒褐色を呈し、炭化米が微量出土している。ピットから8世紀後半の須恵器壺蓋が出土している。

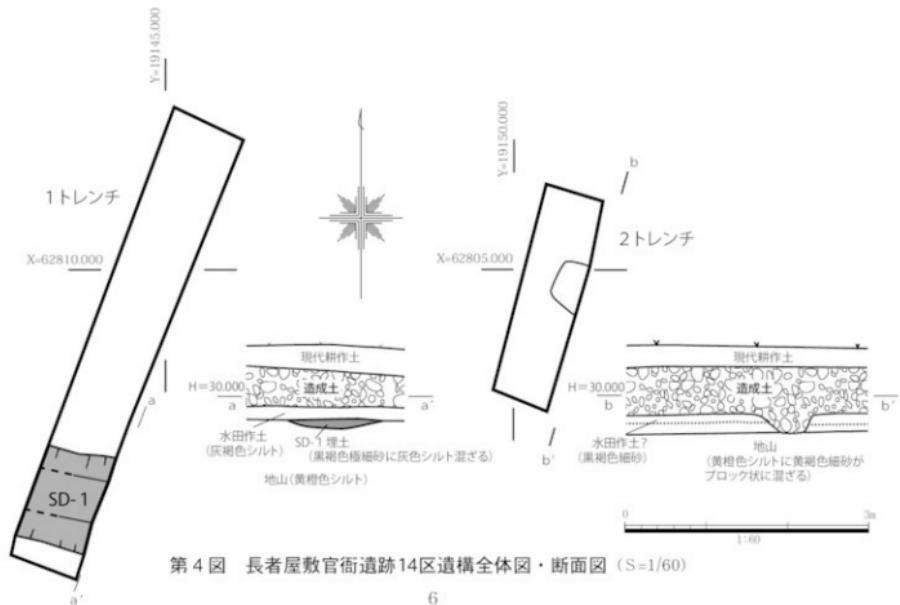
第4図 長者屋敷官衙遺跡14区遺構全体図・断面図 (S=1/60)

SD-13の延長を確認するために、民家裏の畑にトレンチを設定した。調査の結果、1トレンチで溝状遺構を検出し、一部を掘削したが堆積は15cmほど残るのみであった。ちなみにSD-13の底面の高さは29.800～29.300mの間で、今回検出したSD-1は29.620mを測ることから、SD-13延長部分の可能性を考えている。1トレンチのさらに7m東側に2トレンチを設定したが、溝は検出されなかった。14区とした畑は、もともと水田として使われていたのを造成土で埋め、畑として利用している。埋められた水田層の下に遺構確認面があるが、大きく削平を受けていると考えられる。

今年度調査は上記課題を受けて、SD-13の周辺および延長部分の確認を行った。SD-13北側の13区では、SD-13と並行する溝SD-1を確認し、14区トレンチではSD-13の延長線上にSD-1を検出した。14区は台地の東縁辺に位置しているが、造成による地上げを行っていることが分かった。トレンチ内の地山の観察と合わせて考えると、現況の台地の落ちからさに40～50mほど西側に旧地形の落ちがあったと復元できる。今回は畑の作物の間を縫つての調査となり、SD-13の延長部分を確認できたとは言い難い。また旧地形復元は遺跡の展開に関わる重要な課題でもある。遺構の確認と併せて今後も調査を継続する予定である。

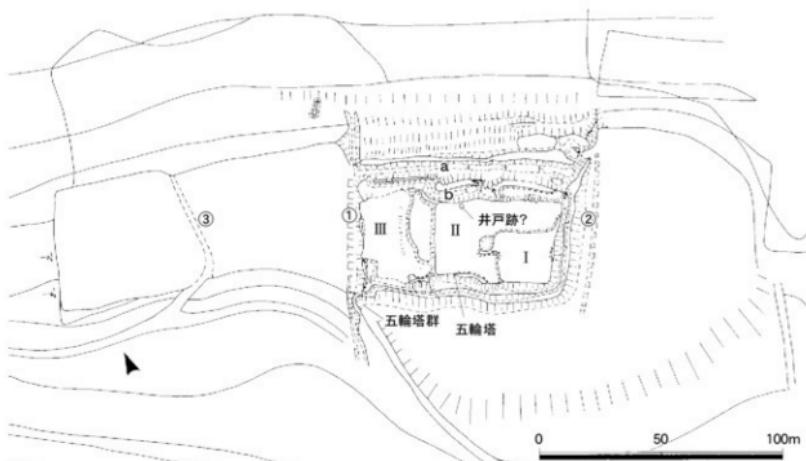
第7図 岡崎城跡縄張り図 (S=1/2,000)

平面長方形の範囲に曲輪群（I～III）がある。最高所の曲輪Iは10×10mで北東部が張り出す形状を呈し、東に低平な土塁が遺存する。曲輪IIは南辺部に面をそろえた石を含む土塁を配し、北辺部には井戸跡であろうか円形の窪みがある。曲輪IとIIの間には性格不明の楕円形の窪みがあるが、近年の行為を想定させる土をかき出した様な痕跡が曲輪I側にある。曲輪IIIは東に低い高まりをもち、南西端部に長方形の空間がある。

曲輪群北側には横堀aとbがあり、横堀aは長さ約100m、幅8m、深さ2.3mを測る大規模な

遺構である。中央部はわずかに屈折し、底部は高低差を有する。堀の北側の土塁は西の方が東より高い。横堀bは、途中強く屈曲し土塁から横矢を掛けられる。bの東側は一段テラス状の空間があり、さらに東に横堀が配されている。テラスからは曲輪IIへ入ることができる。曲輪群東・南側斜面には幅1mに満たない犬走り上のテラスが2段廻る。上段のテラス南側からは曲輪IIへ登ることが可能である。高台西側の畠地との境界部分は、中央部は畠地造成により埋められているが、尾根を切断するように堀切①が構築されている。さらに西側の畠地中央の車道（③）も、耕作者の話によると堀であったという。畠地は、数十年前までは数m高く、造成して地下げたとのことであった。一方、高台東側にもかつて堀切が存在したとのことで想定線で示している（堀切②）。尾根を三重に掘り切り、主郭部に対する備えを厳重にしていた可能性がある。石塔については、曲輪II南辺の土塁端に五輪塔火輪が1基、高台南側に五輪塔残欠が10基程度、図示範囲外の北側斜面に五輪塔空輪1基が遺存している。

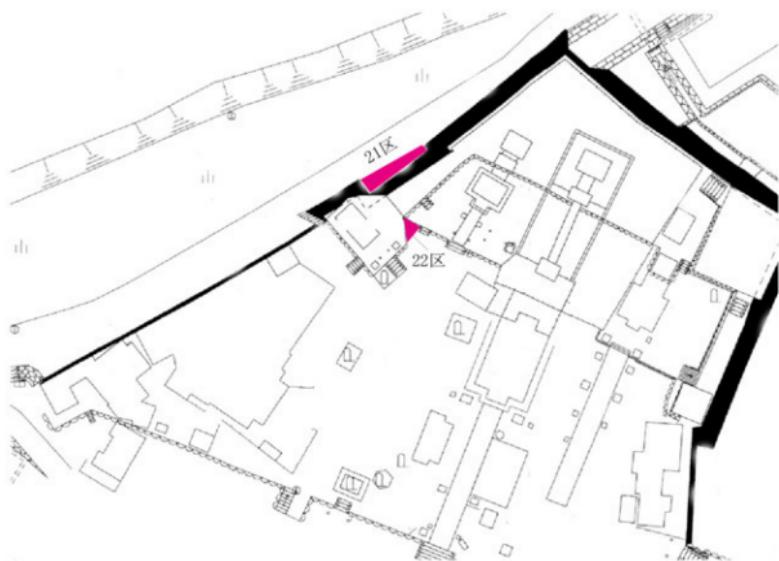
第9図 発掘調査区位置図

鉄門に連なる石垣と現況の道路に挟まれた、細長い台形状の区画を21区、城井宇都宮神社脇の鉄門の頂部に当る部分を22区として調査区した（第9図）。

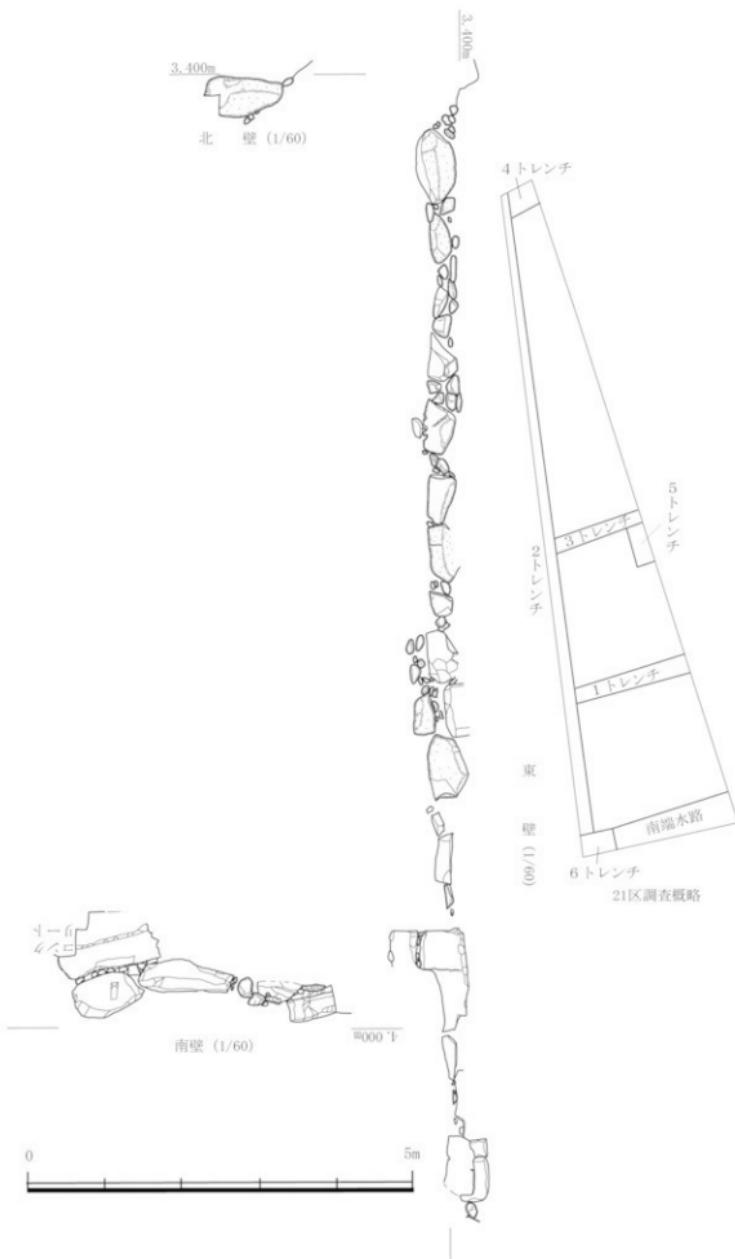
第10図 21区石垣北壁・南壁・東壁立面図 (S=1/60)

現代の埋土である黒色土に覆われており、先ず、その黒色土を除去すると、中津城が利用されていた往時の黄褐色土が全面に姿を現した。そして、鐵門に近接する部分とその北側の部分では石垣の積み方が異なるため、石壁に直行させて、鐵門付近に1トレンチ、調査区中央部分に3トレンチ、調査区北端に4トレンチを、更に現況道路に破壊された接続部に2トレンチを設定して掘削した。遺物などの時期差は判明しなかったが、1トレンチと3トレンチで大きな差が確認された。

1トレンチ 2トレンチとの観察からも黄褐色土が、石垣からやや隔たった部分に敷かれた拳大の礫群と石垣の間に埋置された土層で、小礫と壊れた瓦を混ぜた上層と、拳大の礫が多く混ぜられた砂質の下層に分かれていることが観察された。更に、黄褐色土から半ば顔を出す石の下に更に1枚の石が根石として存在すること、石垣と黄褐色土の間には拳大の補強礫が設置されていることも判明した。

3トレンチ 黄褐色土が石垣と拳大の礫群の間に埋置されているのは同様であるが、上層の部分が黄褐色粘質土と暗黄褐色粘質土に分離される違いがある。また、黄褐色土から顔半分出る石が根石となっており南側の1トレンチ部分より浅く、脇に設定した5トレンチでの調査から、石垣と黄褐色土の間は、小破碎礫で枠を設定し、その間に拳大の礫で補強する差が見て取れた。

調査区南端 調査区南端に設定した6トレンチから、根石が黄褐色土上面より更に一段下に設置されており、1トレンチと同様であること、調査区北端に設定した4トレンチでは黄褐色土上面と同位に根石が設置されており、少なくとも5トレンチより北と南で石垣の構造に大きな差が存在することが判明した。

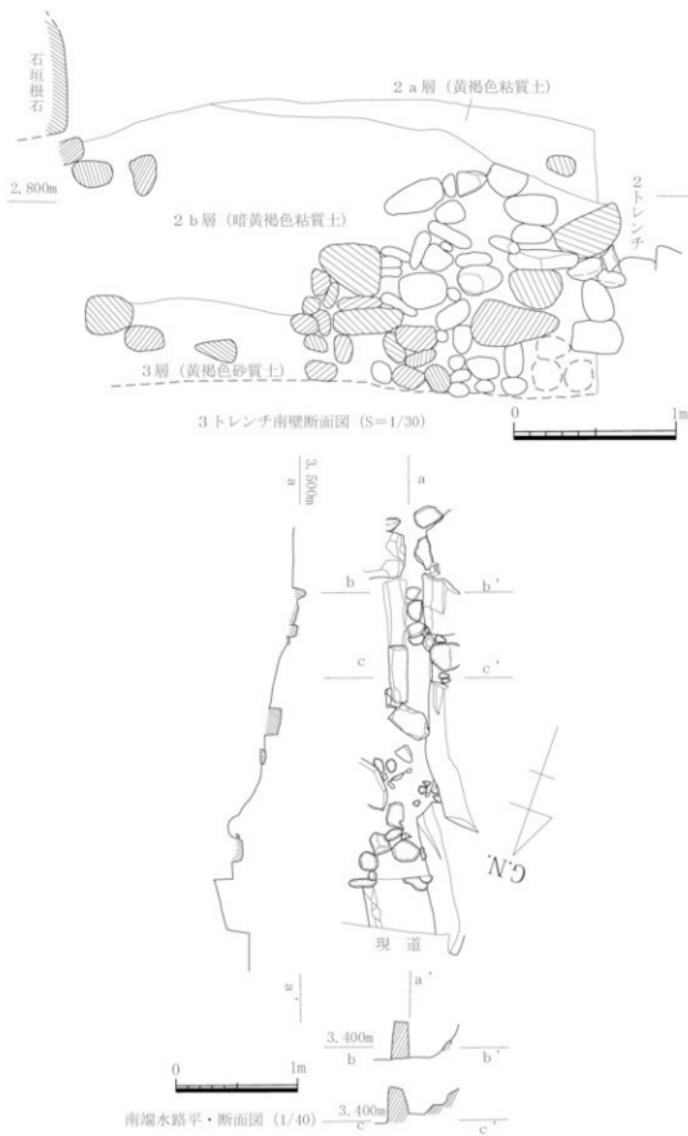
第11図 21区3トレンチ南壁断面図・南端水路平・断面図 ($S=1/30$ 、 $1/40$)

調査区南端の水路 調査区南端を精査したところ、石垣南壁との間に幅約20cm、深さ約30cmの水路が確認された。また、水路部分の石垣には直方体状の加工も2か所確認された。なお、北半は破壊されており、周辺に水路を構成したと考えられる石材が確認された。

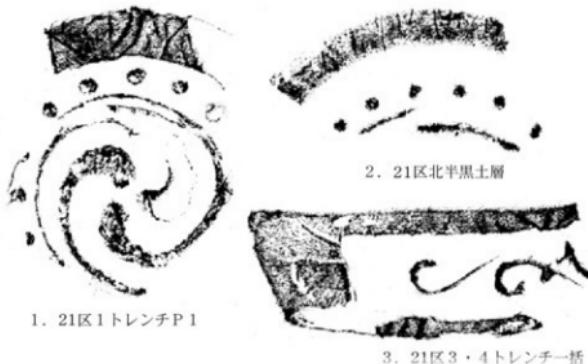
第12図 出土瓦 (S=1/2)

出土遺物 トレンチや最上面の現代の埋土から、瓦や土器片が出土した（第12図）。

1は軒丸瓦で、左巻きの三つ巴の（復元）16個の珠文がつくもので名古屋城と同範囲関係が認められるものと同タイプと思われる。2も軒丸瓦で、右巻きの三つ巴である。3は軒平瓦で、三葉文の4-1a類に相当し、16世紀後半～17世紀初頭のものである。

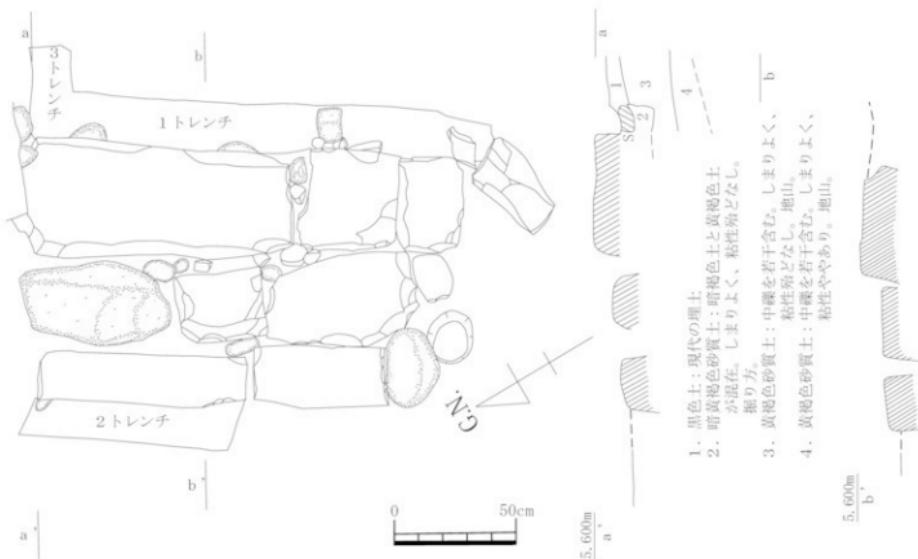
第13図 鉄門階段頂部平・断面図 (S=1/20)

鉄門の頂部に当り、城井神社の造成でかなり破壊されており、鉄門底部同様に黒褐色土の埋土を被っていたので、除去したところ3段の階段が現れた。南部・北部脇とも破壊されているが、上段は長さに差はあるが、四角柱に整形した石材が3つ、中段は角材に近い形状の自然礫が1つと角柱礫が2つ、下段は角柱礫が2つ、円形の自然礫1つが残存しており、上段はやや高いが、中段・下段に標高差は余りない。また、上段の脇に3トレンチを設定したところ、上段の角柱礫とそれを補強する小円礫の下部に掘り方が認められた。そして、角柱礫の下面や角柱礫と角柱礫の隙間に補強のための小円礫が多く設置されていることも判明した。

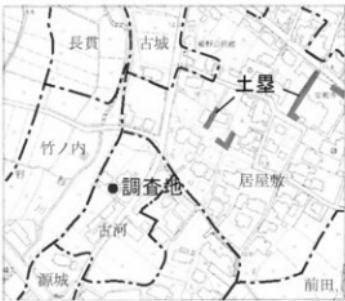
第22図 調査区位置図 (S=1/5,000)

調査地は植野古城遺跡として周知され、22図から周辺に、居屋敷、古城、源城の小字が見られる。また明治21年の地目で山で登録された細長い土地が存在し、土墨と推測される。今後、周辺の開発に注意を要する結果が得られた。
