**沖代地区条里跡 永添坂本地区
佐知遺跡 加来東遺跡 中津城(Ⅷ)
長者屋敷官衙遺跡**

中津市文化財調査報告 第54集

中津市教育委員会

2010年度 市内遺跡発掘調査概報4

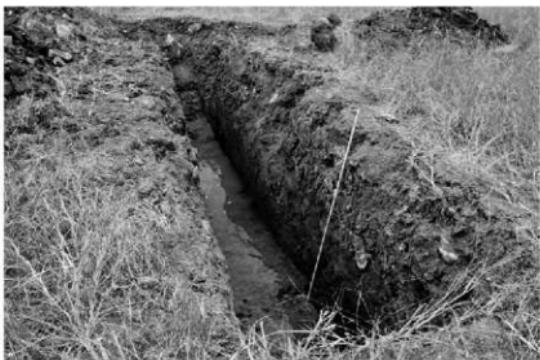
写真1 トレンチ状況

照会地は水田を造成した状態であった。表土から 100cm は造成した土層、下層 30cm は暗褐色の水田層、下層 90cm は暗褐色の粘質土、下層 30cm は 30cm 程の河原石と砂がまじった土層であった。河原石がまじった層は山側の氾濫によるものと推測される。地山はこれより下層になるが、開発においてこの層より下に影響がないこと、遺構、遺物が検出されないことから確認調査を終了した。

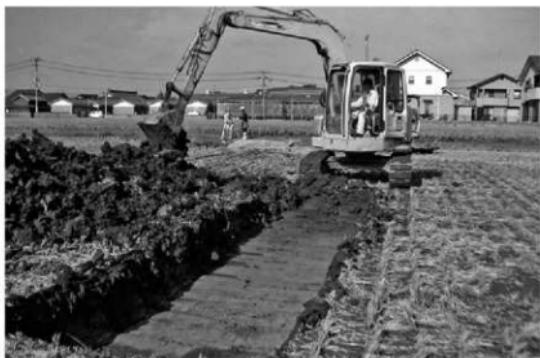
写真 2 トレンチ掘削状況

調査区に 2 本のトレンチを設定し重機により掘削をおこなった。1 本目のトレンチは表土から 20cm は暗灰褐色の現耕作土、下層 20cm は暗褐色土、下層 20cm は黄灰褐色粘質土で地山が確認された。2m × 20m 掘削したが遺構、遺物とも確認できなかった。2 本目のトレンチも土層は同じ状況で 2m × 4m 掘削したが遺構、遺物とも検出されず調査を終了した。

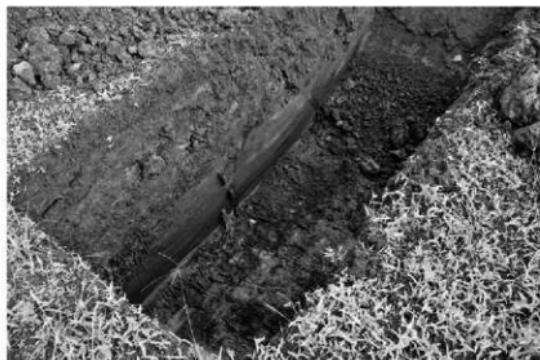
写真3 3トレンチ（東から）

現地は標高 23.5m に位置し、圃場整備によって往時の水田区画は既に失われている。各トレンチは、表土を約 1.5m 除去すると川原石を多量に含む地山に至る。地山に至るまでの各層に遺構・遺物は発見できなかった。地山の状況から、調査地は元米住環境に適さない土地であった可能性も考えられる。

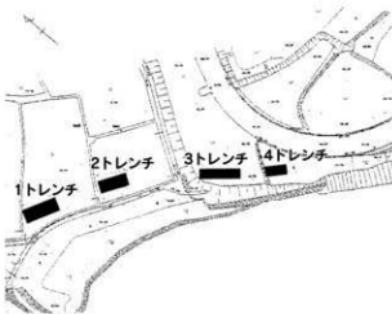
第10図 トレンチ配置図 (S=1/15,000)

現地は犬丸川沿いの棒垣遺跡（縄文時代の集落）の近接地である。台地上の棒垣遺跡下の川沿いに位置する。市道新設工事に伴い確認調査を行った。重機にて水田部分に二本（第1、2トレンチ）、畑部分に二本（第3、4トレンチ）を設定した。

第1、2トレンチでは、地表面より約90cmで地山面に到達した。地山は灰色のシルト層で、遺構、遺物とも確認できなかった。第3トレンチの地山は、硬い黄褐色の粘性土で、川に向かって傾斜していた。地表面からの深さは、浅いところで40cm、深いところで90cmである。

第4トレンチは、第3トレンチと同様の地山面上に、近代の盛り土があるのを確認した。地表面からの深さは、浅いところで1.5mであった。いずれも、遺構、遺物とも確認できなかったことから、埋戻し、調査を終了した。

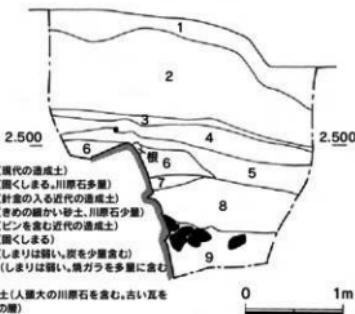
第12図 基本層序(S=1/50)

埋土は第 12 図に示した層序で、1 ~ 8 層は近代の整地層である。8 層は石炭の燃え滓（焼きガラ）を多量に含んでおり、1992 年度のニノ丸跡調査で検出された堀状遺構の下層埋土と同じ状況を呈する。この地区的堀を埋める際に大量の焼きガラを用いたものと推測する。9 層は堀の最下層と考えられる粘質

土で、古い時期の瓦を検出した。石垣から東の水路までの埋土については、8層を含む堀を埋め戻す際の整地層が堆積している。この整地層からは「明治三十六年」の墨書銘のある甕か壺の底部片など近代の遺物が多く出土した。堀の幅を石垣から東の水路の東肩までと仮定すると、その幅は約18mとなる。堀幅の確認も今後の調査の課題である。

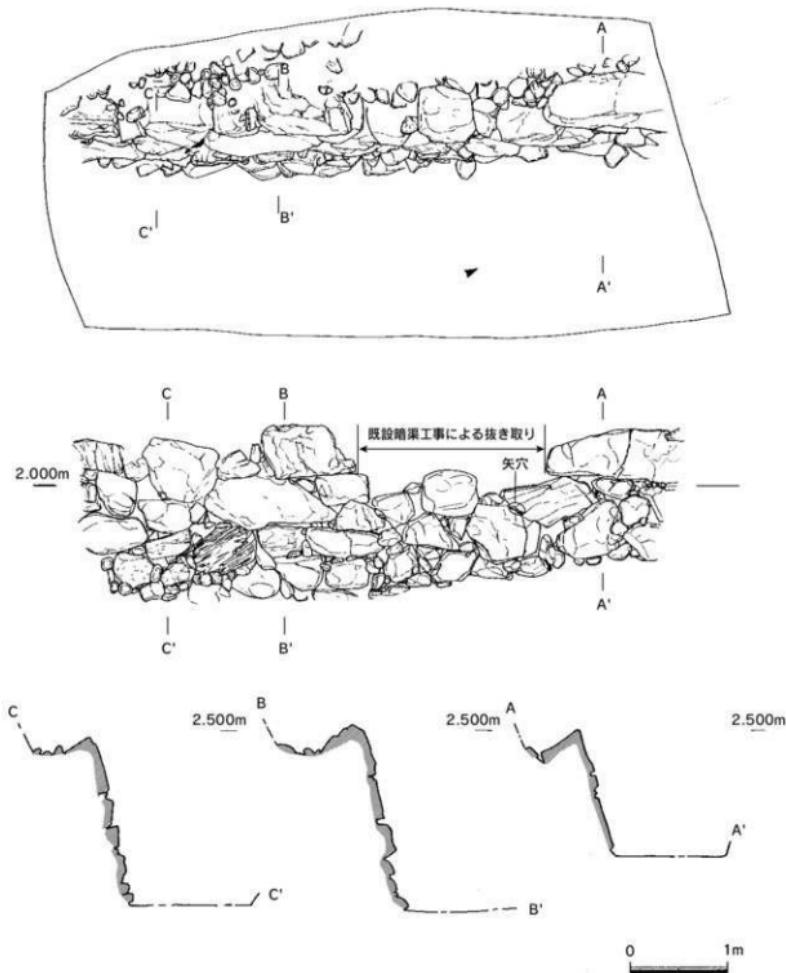
第14図 平面図・立面図・断面図 (S=1/50)

石垣は長径 50 ~ 130cm 程度の自然石を主体とし、北東から南西方向に直線的に認められ東側に面を揃える。調査区外へ延びる状況から両サイドに遺構が存在する可能性が高い。幅 6.3m の範囲で確認し、高さは最高所で 1.8m を測る。調査区による制限から根石まで掘り下げていない。石垣上部は近代の暗渠敷設工事に伴う石垣の抜き取りが行われている。石垣は布目崩し積みで築かれ、石の長軸を水平方向に置く意識が認められる。大小の石材が使用されており、矢穴のある石も 1 石存在する。石垣の構築時期は細川氏入部以降であろうか。今後の調査による全容解明が期待される。なお、石垣は今回工事では破壊されないことから、調査終了後埋め戻しを行った。

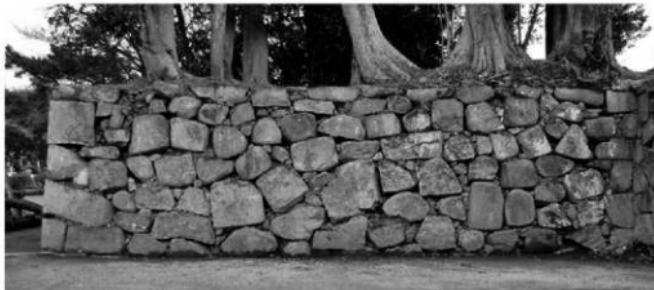
写真7 o面石垣

写真10は幕末の様子を描いた日下田家所蔵の絵図(部分)である。弧を描く石垣にあけられた出入口が、p面石垣(写真9、第18図) o面石垣(写真7、第16図)で、o面から椎木門に連続する石垣がN面石垣(写真8、第17図)である。

石垣はp面が高さ約3.35m、傾きが85度で、ほぼ垂直に立ち上がる。p面には出入口の扉がとりつけられたであろう痕跡が残る。o面が高さ約3.4mで傾きが83度、N面が高さ約3.3mで、傾きが84度である。p、o、N面には川沿いで多くみられる神龍石が散見される。積み直しの痕跡が明らかで、築城当初のものとは考えにくい。角石に算木積みの意識はあるが、ノミ跡のある石が下方で使われており、現在の形になったのは18世紀代であろうと推定される。

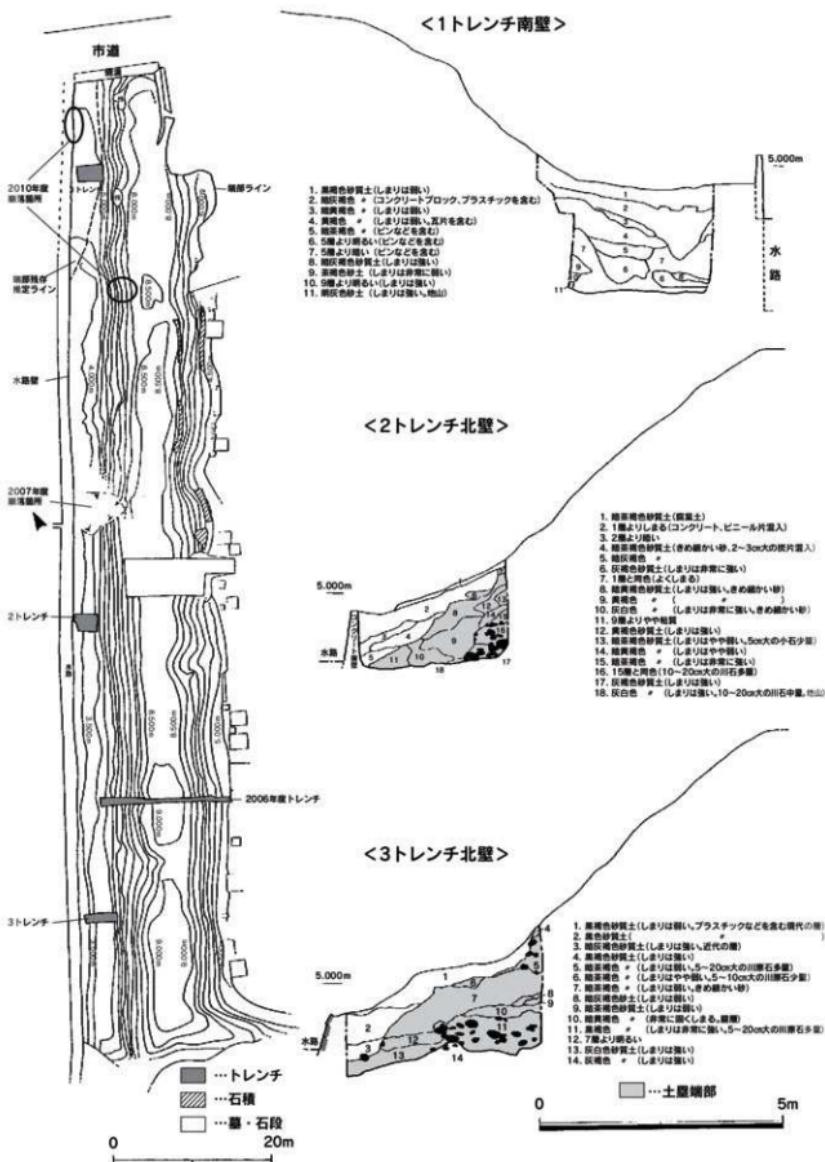
第22図 おかこい山遺跡平面図 (S=1/600)・断面図 (S=1/100)

西側法面中央やや南よりに位置する。表土や近代の造成土を除去すると土塁端部に至る。端部は東から西に向けて緩やかに下り、水路擁壁付近にまで達する。擁壁敷設時に上部は掘削されているが、土塁の遺存状態は良好である。構築の前後関係をたどると、まず14～17層を構築している。16・17層は多量の川原石を含み、上部の15層は非常に固くしまる。その後、これらの層を支えるように9～11層を充填し、6～8・12・13層で覆う。1～5層は近代に堆積したもので、2～5層はコンクリート擁壁敷設後に土留めとして一括して持ち込まれた可能性が高い。なお、掘り込み地業の有無は明確にできなかった。

西側法面南よりに位置する。土壙上部は、水路擁壁敷設に伴い掘削された可能性が高い。構築順序については、まず10・11層を築き、それを支えるように12・13層を構築している。その後、6～9層を盛り、さらに4・5層を積み上げている。1～3層は近現代の所産である。なお、掘り込み地業の有無は明確にできていない。

今回の調査によって、西側法面の土壙端部は1トレンチ付近を除き、上部が水路敷設時に一部掘削されているものの水路擁壁付近まで遺存していることが想定できた。これにより、2006年度トレンチ西側の土壙端部も水路擁壁まで達することが予想されるため、自性寺おかこい山の基底部幅は最大で約19.2mとなる。また、2009年度に測量調査を実施したテニスコート付近から金谷口まで延びるおかこい山の規模は、長さ128m、頂部幅6m、基底部幅 $15.6m + \alpha$ 、高さ2.59m～4m+ α を測る。自性寺おかこい山とほぼ同規模で巡っていたものと考えられる。

次に、今回検出した土壙の構築方法について触れてみたい。2・3トレンチでは、はじめに川原石を含む固い層を形成し、それを支えるように土を充填していること、そしてそれらの上部に土を盛る点で共通している。また、3トレンチではその上に川原石を含む層を再び盛っている。下の川原石の層との間隔は約1mを測る。この状況は2006年度の調査において、土壙頂部で川原石の層が1mの間隔を空けて検出された状況に似る。このことから、土壙内部は、厚さは不明ながら上下に約1mの間隔で川原石の層が水平にレベルをあわせて存在するものと推定される。その数は8層前後であろうか。今後、類例との比較・検討を通して実態の解明に努めたい。

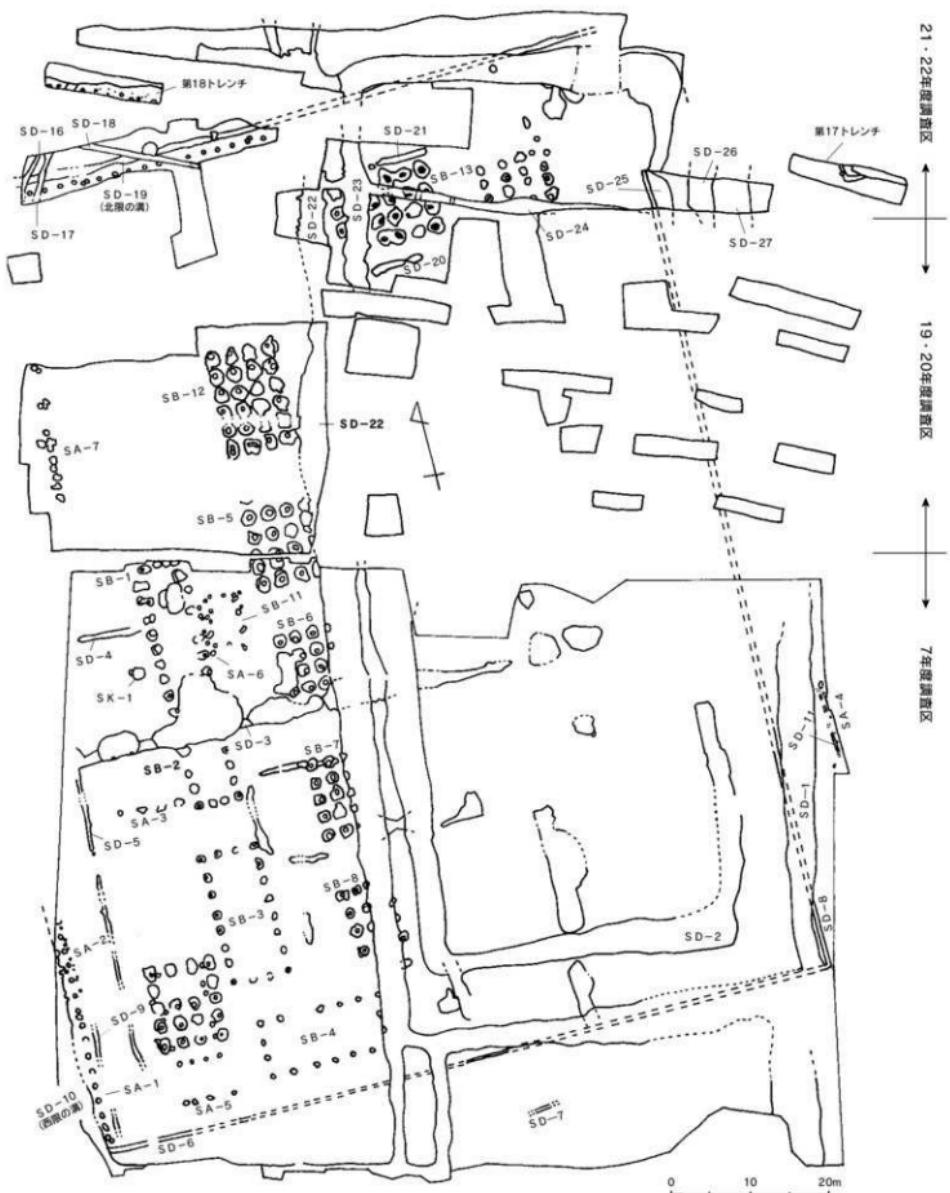
第24図 長者屋敷官街遺跡全図 (S=1/600)

これまでの調査では、建物群は溝に区画された約90m×120mの範囲で確認されている。過去その周辺からも炭化米が出土しており、平成12年には建物群の西側を調査し、同時期の土こうを検出した。建物群の西側、南側でも溝を確認しており、さらなる広がりが予想されている。

国指定範囲は遺跡推定地全体の中の北西部にある。平成22年度は、国指定範囲内でまだ未確認であった北側部分を調査した。調査は重機による掘削で、当初3本のトレーナーを予定していたが、西端部分でトレーナー掘りを行った場合、台地下周辺の民家に影響がでるおそれがあったことからトレーナー2本を掘削することとした。

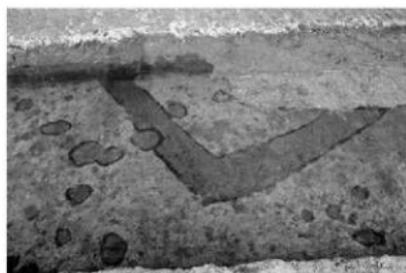
写真13 第17トレンチ

第17トレーナーは東側に東西方向に設定した約3m×14.6mのトレーナーで、地表面から約65cmの深さで地山に到達した。確認できた遺構は小さなピット多数と、L字型に屈曲する幅約45cmの溝、その溝を切る大きな掘りこみである。大きな掘りこみは他の調査区でも検出した中世「八並城」の堀の一部と思われる。L字型の溝は幅が建物群を囲む方形の溝と同じであることと、方角も同じであることから、官衙遺跡関係の遺構であることも考えられる。

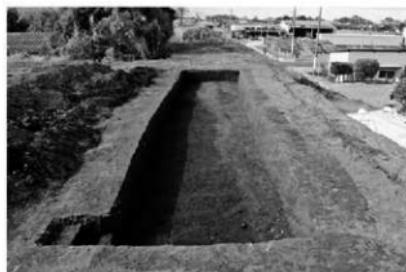
写真14 第18トレンチ

第18トレーナーは17トレーナーの西側に東西方向に設定した約2.6m×14.5m、深さ約70cmのトレーナーで、多数のピットと幅約1.1mの溝一本と、その溝を切る大きな掘りこみを確認した。大きな掘りこみは第17トレーナー同様、中世「八並城」の堀と思われる。幅約1.1mの溝は過去の調査で確認したSD-17の続きであろうか。
