長者屋敷官衙遺跡
4～11次調査

中津市文化財調査報告 第73集

2015
中津市教育委員会

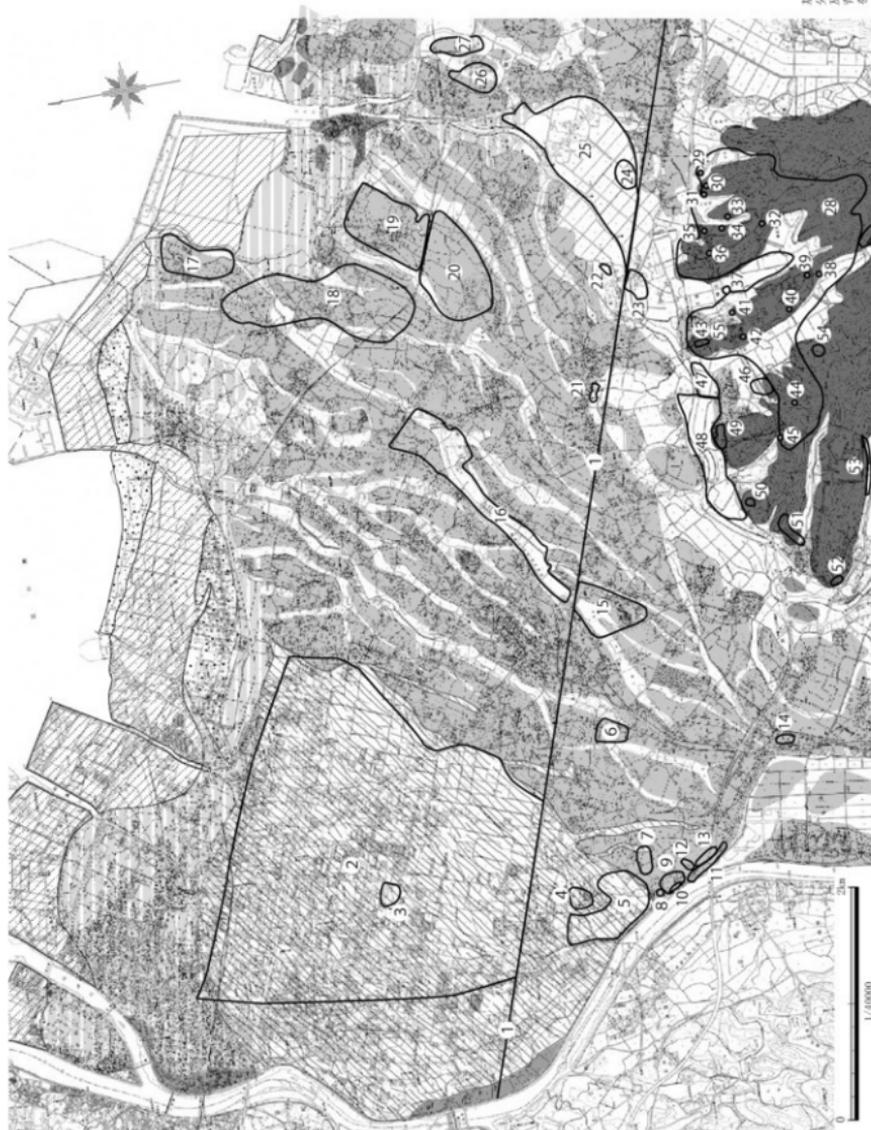
第1図 中津市地形分類図および古墳後期～古代遺跡分布図 (S=1/40,000)

古代下毛郡衙の正倉跡である長者屋敷官衙遺跡の周辺には、古代官道（古代豊前道跡）に沿って関連する古代遺跡が分布している。第1図は、遺跡周辺からさらに視野を広げて、山国川下流域の地形分類図と古墳時代中期から古代の遺跡地図を重ねたものである。遺跡の性格と立地を以下にまとめて、古代下毛郡の輪郭を描いてみたいと思う。
