藤原宮 大極殿院の調査

奈良県第190次調査 現地説明会資料
(19) 国立文化財機構奈良文化財研究所 都城発掘調査部

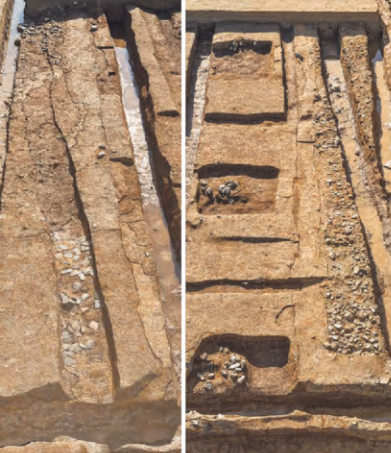
南北溝と整地土（北から） 基壇外装掘付溝・掘取溝と礎敷（北から）
※瓦を挟みながら丁寧に整地する ※綺麗な黄色土が掘付溝

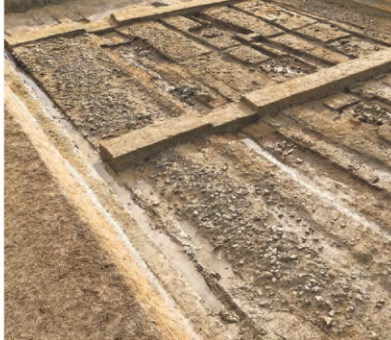
回廊東側の五出土状況（北東から）
※回廊基礎の外側に多くの瓦が捨てられたことがわかる

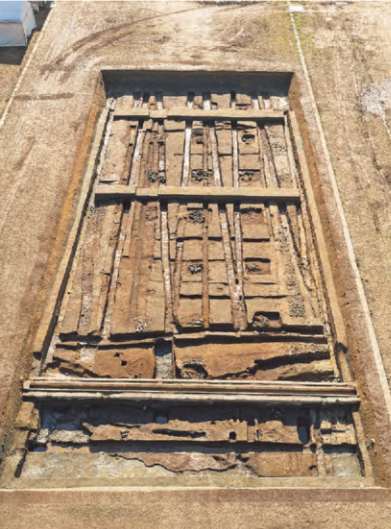
調査区全景（北から）
※奉大の根石がよく見える場所が柱の位置にあたる

回廊 7間分（約27m）の礎石据付穴や根石、採取穴を確認しました。回廊の柱間は桁行4.2m（14尺）、梁行3.0m（10尺）で、東門との接続部にあたる2間分だけは桁行の柱間が狭くなります。また、回廊の内側では基壇外装（凝灰岩）の据付溝・採取溝を検出し、両側で回廊の雨落溝を確認しました。回廊基壇の規模を検討するうえで、貴重な成果です。

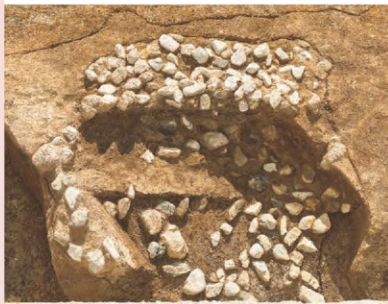
東門と回廊接続部の礎石据付穴（北から）
※据付穴に拳大の礎を詰めている

東門 調査区の北端で、東門の南端にあたる礎石据付穴を確認しました。東門は桁行7間、梁行2間で、柱間は桁行4.2m（14尺）、梁行3.3m（11尺）と考えられます。

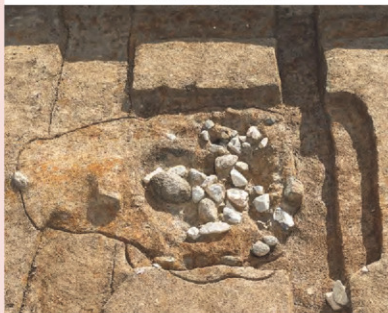
礎石の根石（北から）
※礎石の下に置かれた根石がよく残っている

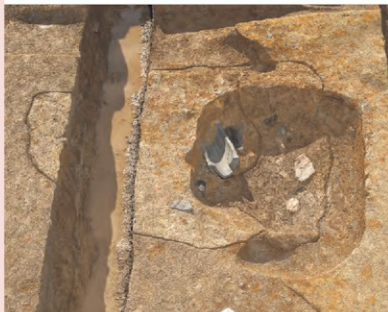
礎石据付穴と採取穴（北から）
※大きな穴を掘って礎石を抜き取ったことがわかる
