長崎県埋蔵文化財センター調査報告書 第22集

いさはやけおやしきあと  
**諫早家御屋敷跡 II**

長崎県立諫早高等学校図書館棟増設工事  
に係る埋蔵文化財発掘調査報告書

2017

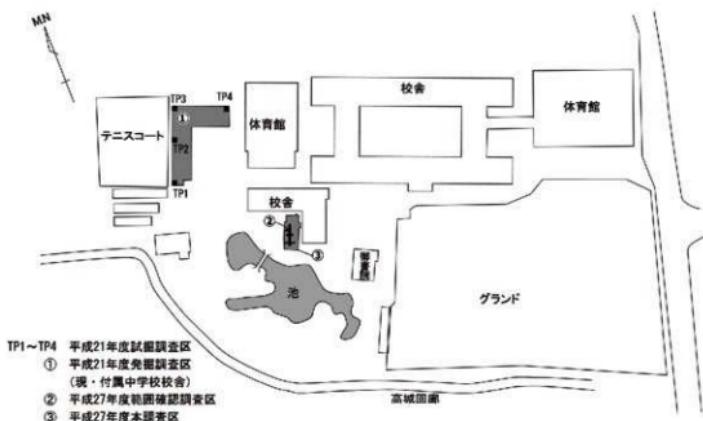
第3図 平成21年度・平成27年度 免掘調査区位置図

調査の結果、整地層から割り石の礎石4点(S01、S02-1、S03-1)、地表に露出する面をビシャンで正方形に仕上げた礎石2点(S04-1、S05-1)の合計6点の礎石と、約1mの角柱状の見切石(S22)1点を検出した。その他に近世陶磁器、瓦、角釘、鎌なども出土した。この調査結果を基に協議を行い、記録保存のための本調査を行うことで合意した。

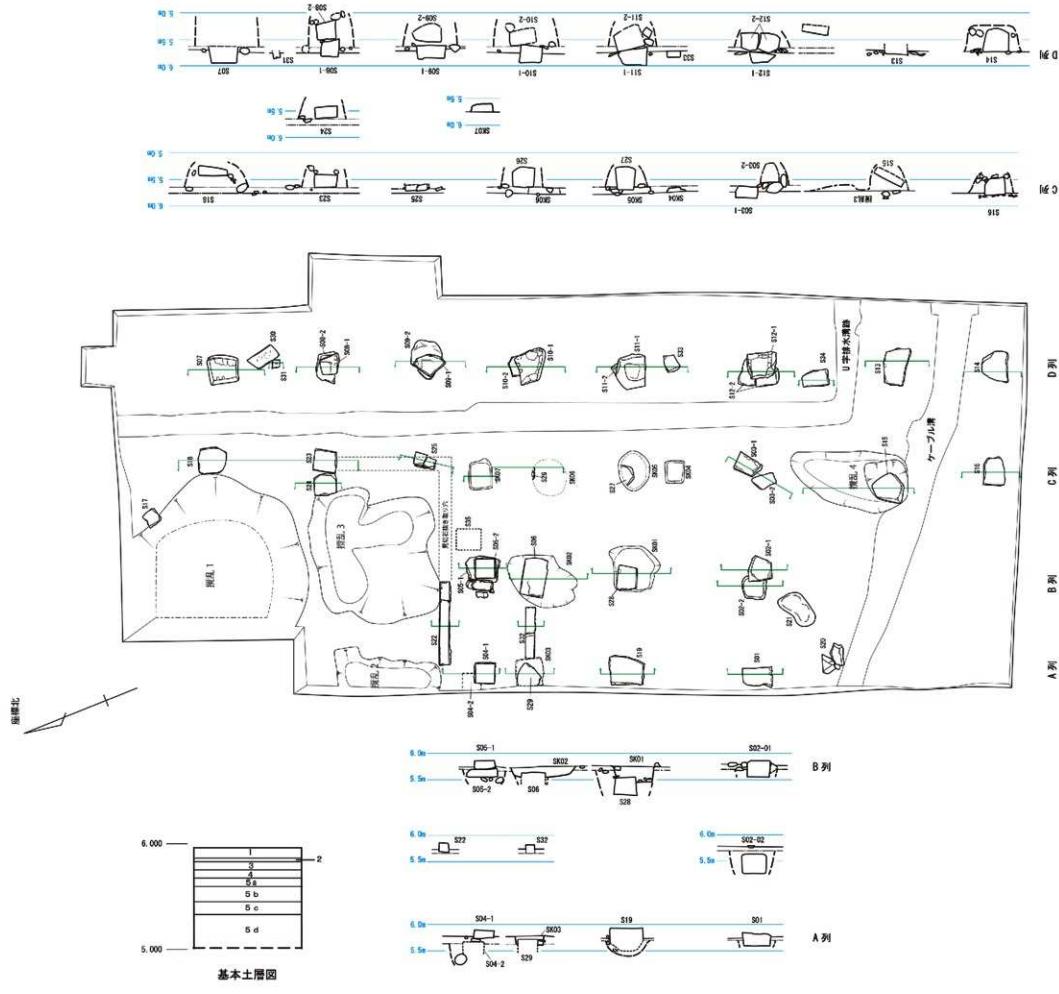
第4図 遺構配置図・基本土層図・礎石断面模式図(1/80)

今回の調査では 2 面で礫石を検出した。平面図は第 4 図・第 5 図・第 6 図の 3 つを掲載する。第 4 図は第 1 面・第 2 面の未分化の図面である。第 5 図は、第 4 図から 4 層の遺構を抽出した図で、第 6 図は 5b 層の遺構を抽出した図である。また礫石は南北軸の単位を列とし、西側からそれぞれ A 列、B 列、C 列、D 列とした。なお、S15 に関してはフジ移植の際に攪乱された可能性が高いため、第 5 図・第 6 図の両方に記載している。

第1面では幅3間・奥行5間分の礎石等の建物遺構を検出した。3層は昭和32年の諫早大水害による堆積と見られることから、この建物遺構は大正11年に解体されずに残り、昭和40年に危険校舎として解体された旧御書院のものであると考えられる。4層直上からは瓦の他にネジ締り錐や襖の引手金具が出土しており、御屋敷解体に伴う遺物の可能性がある。礎石は5a層に掘り込んだ礎石据付穴に据えられており、その後4層の黄橙～明黄褐色粘質土で覆って整地をしている。礎石の据え方は、礎石据付穴に根石を敷いて礎石を据え、その後に周囲を栗石や角礫で充填して根固めするのを基本としている(S19)。しかし、第1面礎石のほとんどは第2面礎石の直上に据えられており、根石を敷かずに直接第2面礎石の上に据え、板状の石片や円礫を間に咬ませて高さや傾きを調整しているものが大半を占めている。礎石の芯心寸法で見ると、1間は概ね1.95m前後(約6尺4寸)であるが、S19とS01の間、S11-1とS12-1の間は2.45m前後(約8尺)と間隔が離れる。

第2面では幅2間、奥行き7間の礎石を検出している。但し、第1面の礎石S01・S07・S19の下は未掘である。S04-2・S35については現地で実測できなかつたため、第6図には点線で場所を示した。S17は重機掘削の際に元位置より動いている。S18も重機掘削の際に西端が当たり、レベルは動いている。礎石は基本的に5b層に掘り込んだ礎石据付穴に拳大の円礫を敷き、礎石を据えたあとに周開を円礫で充填して根固めしている。第2面礎石の根固めに使用している円礫は、第1面の根固めよりも大きなものが目立つ。ほとんどの礎石は第1面礎石の下から検出しておらず、芯心寸法で見ると1間は概ね1.87m前後だが、S28・S02-2、S27・S03-2、S11-2・S12-2、S12-2・S13の間は平均2.45mと間隔が離れる。S11-2・S12-2は第1面で他所より間隔が開いていたS11-1・S12-1の直下にある。加えて、第1面礎石のほとんどが第2面礎石の直上から検出していることからも、建て替えた際に第2面の間取りを強く意識していたことが伺える。但し、南北軸は第2面のほうが約2度東に傾く。

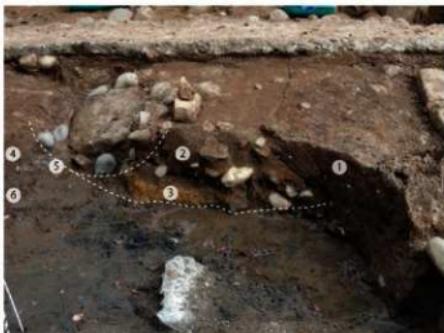
搅乱1を除去後に、S18とS23・24間で調査区の他の地点にはみられない土層を確認した（右写真）。④・⑥層はそれぞれ5b・5c層であるが、その間に貝殻の集中する⑤層を挟んでいる。また、③層（黄褐色土）も他地点には存在しないが、基本層序4層のドンク盤由来土に似る。②層は③層のブロックと硬質砂岩や円礫を含む。その上に①層が載っており②層を切るようにも見える。⑤の貝殻層や②③層、①層の堆積過程について明確な所見を示せず今後の検討課題とした。

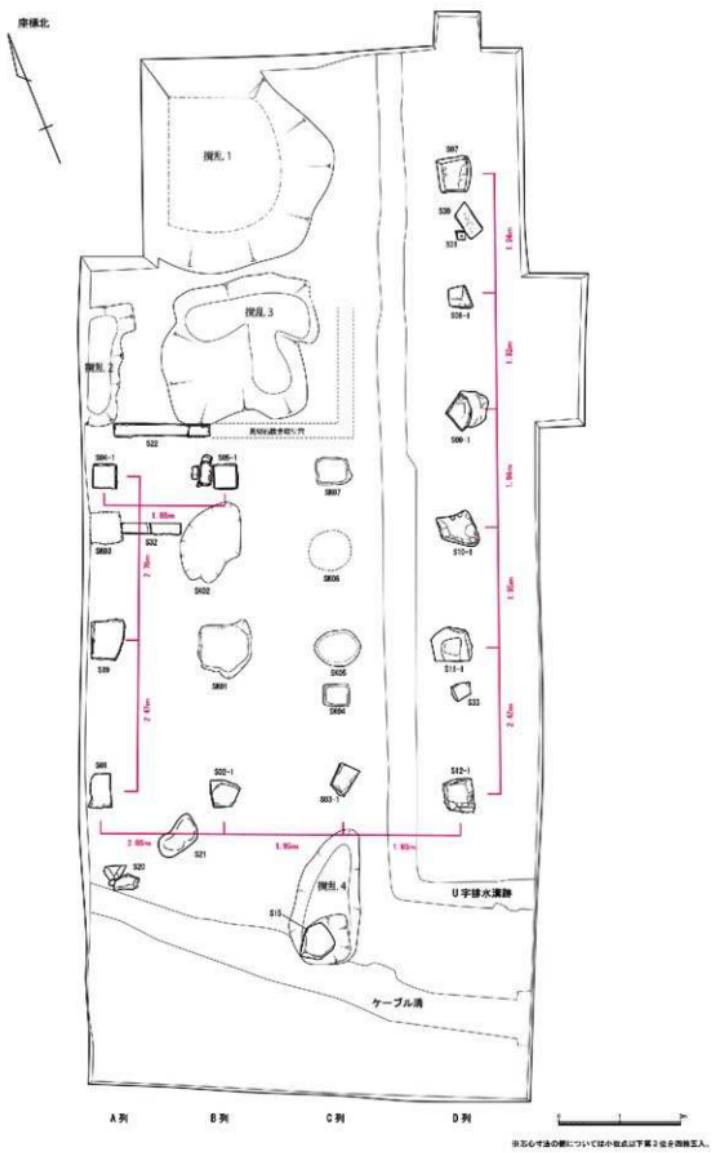
第5図 造構配置図 第1面 (1/80)

## (1) 第1面

### ①礎石・見切石

石材は13点全て安山岩系である。礎石10点(S01・S02-1・S03-1・S07・S08-1～12-1、S19)は割り石で、台形の矢穴が残り、柱当りを調整しているものが多い。礎石の根固め石には、薄く平たい石片・角礫・円礫が使われている。S02-1・S12-1では礎石を据えた後に礎石を成形し、その際に出来た石片をそのまま根固めと使用した様子が見て取れる例もある。(図版4・7) S31は四角錐台形で、上面には四角形のホゾ穴がある。表面は他の礎石に比べて最も滑らかに仕上げられている。移築復元された御書院の縁下(図版2)の礎石と似る。S04-1・S05-1は地上に露出する上約3cmを正方形にビシャンで整形しているが、地下に埋まる部分はハツリで粗く成形したままである。S10-1・S11-1の自然面にはオオヘビガイの貝殻が付着していた。(図版7) S03-1は礎石据え付け穴や根石等が見られず、5a層の上に直接乗っているため(図版6)、元位置より動いている可能性がある。

見切石2点のうち、S22は安山岩系、S32は硬質砂岩製である。S22は円礫を敷き詰めた上に据えられていた。上面と北・東・西の4面は平らに整形されているが、南面はほとんど整形されていないことから、北面が人目に接する正面であったと思われる。S32はS22の1間南に平行に据えられていた。S22と比べ各面の整形の差はない。S22の東には見切石の抜き取り穴が残る。現御書院の工事図面に、旧御書院の見切石を再利用していることが記載されていることから、これに伴うものと思われる。

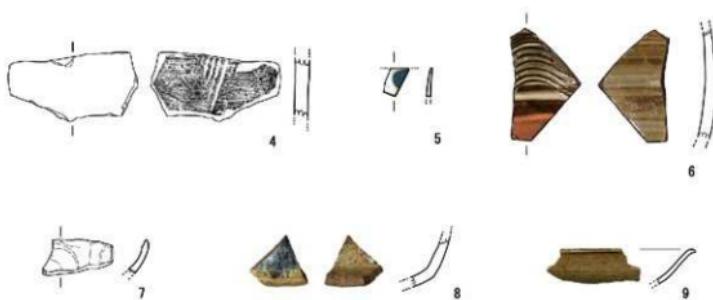
第9図 遺物実測図〔陶磁器類・土師質土器〕(1/3)

今回の調査では1141点の土器・陶磁器片が出土したが、ほとんどが1cm前後の破片であった。第2面礎石据付穴から出土した陶磁器類においても、小片であるため詳細な年代は特定できないが、盛峰雄氏(2002)や家田淳一氏(2002)の九州陶磁器編年においてIV期(1690～1780年代)に属するものが中心である。調査区北側のケーブル溝からは、I-2期(1594～1610年代)～II期(1610～1650年代)に属する唐津系の丸皿が出土している。

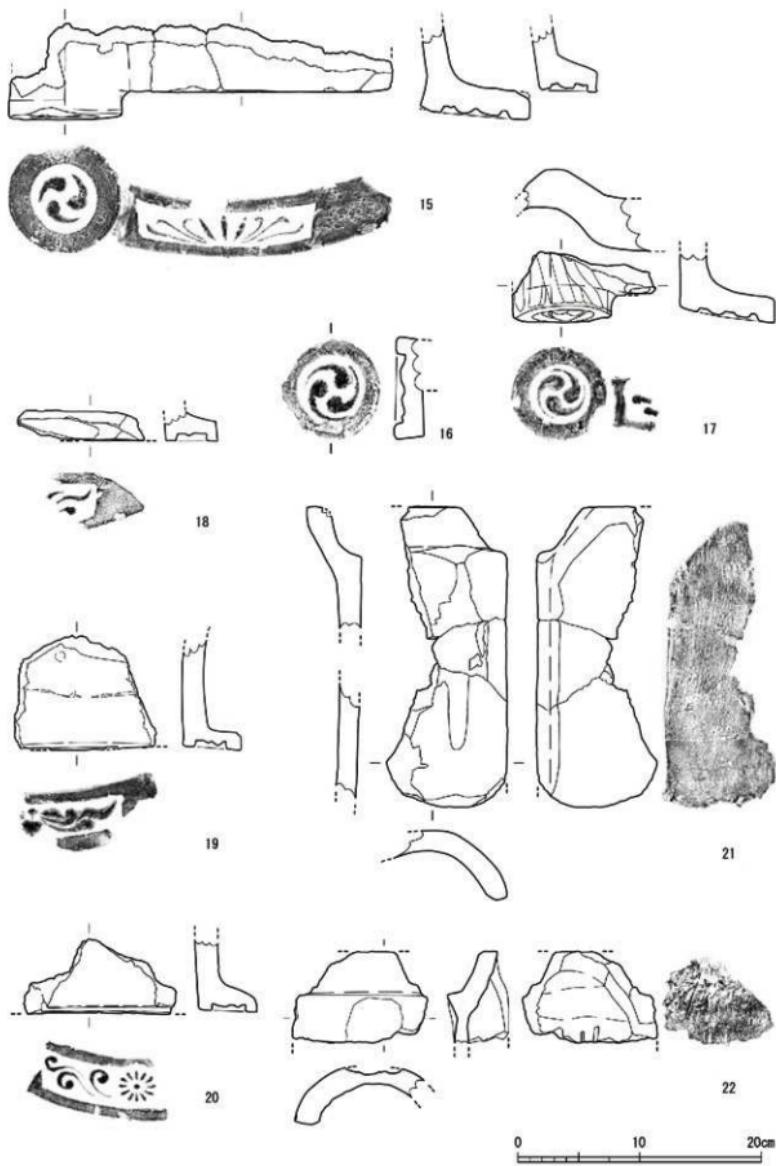
第10図 遺物実測図〔瓦①〕(1/4)

各瓦の部位名称は第7図に従った。出土した軒棟瓦の丸瓦部の瓦当文様は全て連珠文を伴わない左巴で、平瓦部の瓦当文様は4種確認している。15と同型のものは平成21年度の調査でも出土している。25の丸瓦は凸部に「肥前・牛(島カ)製」の押印がある。27は棟瓦の左端部で、曲がった稜に沿って漆喰が付着している。2層・3層では所々に漆喰塊が混じり、SK03の埋土中からは瓦の曲線の型がついた塊が出土している。

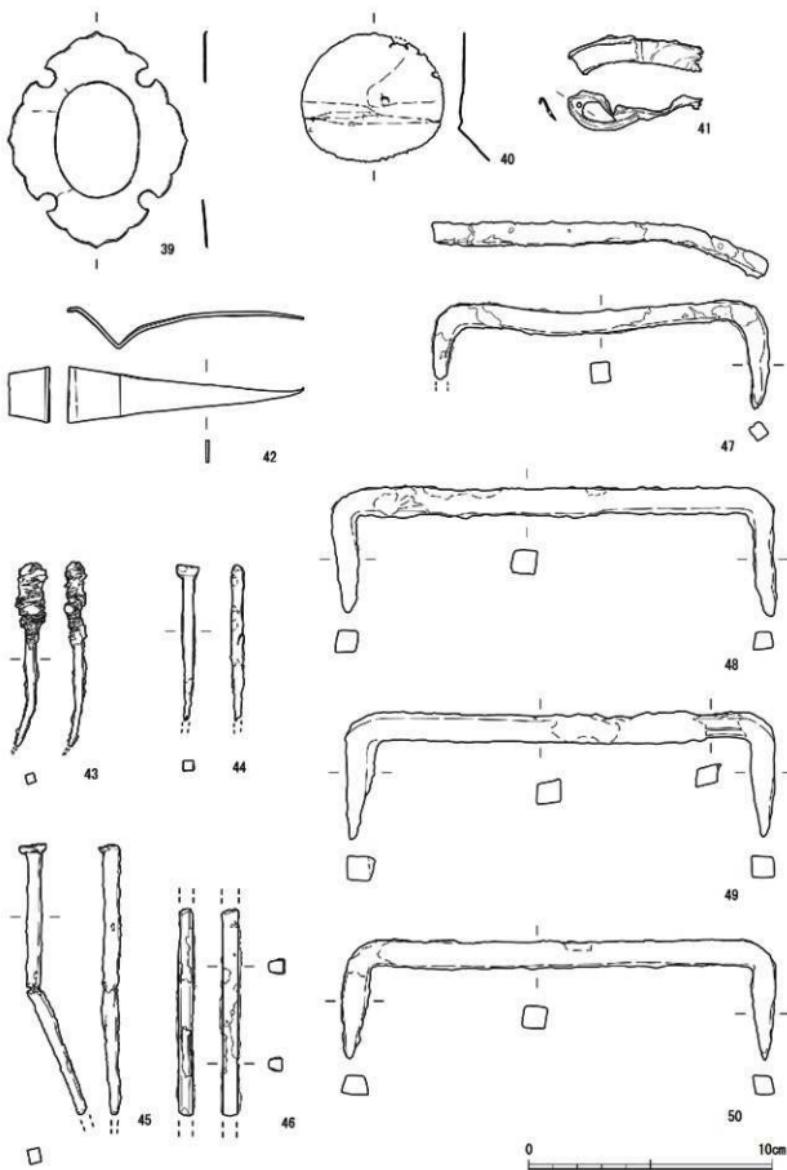
第13図 遺物実測図〔金属製品〕(1/2)

表土と4層直上から検の引手金具の部品である座・底・胴が出土している。39については彫金や打ち出し等の装飾が無いことから敷座と思われる。41は本来筒状の胴が潰れ、一部が欠損している。釘穴は2箇所確認でき、その周縁は内から外に向かって湾曲する。42は用途不明の銅製品である。つくりは厚さ約1.48mmの銅板を長さ約11cmの長細い三角形に切断し、三角形の底辺側を約2.5cmのところで直角に折り曲げ、さらに底辺3~4mmを先ほどとは逆向きに折り曲げて成形している。反対の鋭角側には木目と思われるサビの痕跡が残る。

角釘は1~4層直上および北側搅乱坑から8点出土している。43・44はほぼ同じ大きさで、43の上部には木質が残っている。45は釘先が欠損しているが11cmを超える大型の釘である。47~50は鍵で、48~50は18cm前後とほぼ同じ規格であるのに対し、47は約14cmと小形である。

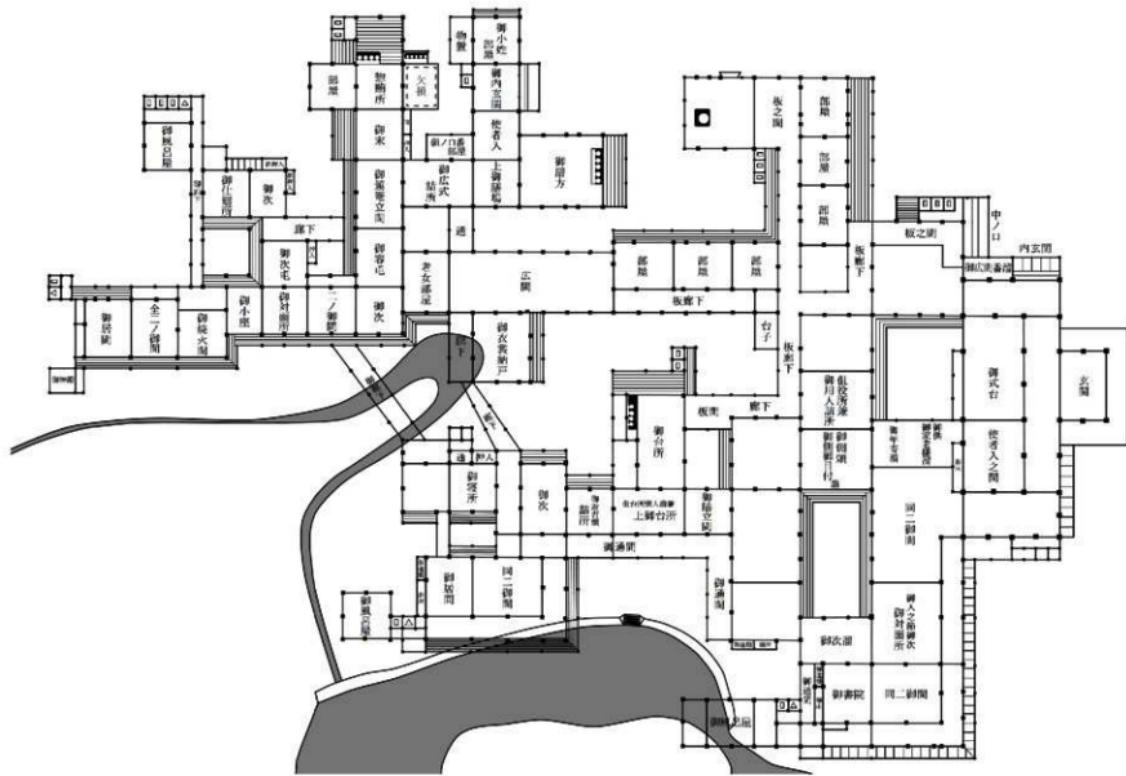
第14図 謎早市立謎早図書館蔵『御屋敷図』 略図

諫早家御屋敷の築造年代を記した文献は現在のところ確認されていないが、江戸時代の御屋敷の様子がわかる資料には『御屋敷図』（年代不明）、『諫早城下図（高町式寸御役方指出写）』（文久3/1863年か）、『諫早城下図』（年代不明）がある。御屋敷の築造年代については山口祐造氏によって考察がなされている。山口氏は『御屋敷図』で水路の上に衣裳部屋が描かれていることから絵図の池は屋敷計画以前の地形であり、諫早家御屋敷以前に西郷氏の館と庭園が築造され、後に伊佐早の領主となった家晴が西郷氏の館を壊して屋敷を構えたと推測している。（山口 1981）包蔵地指定後にはじめて行われた平成21（2009）年の調査では、諫早の支配が西郷氏から龍造寺氏へと移行する時期にあたる中世末から近世初頭にかけての溝（SD05）を検出しているが、この建物遺構は検出していない。

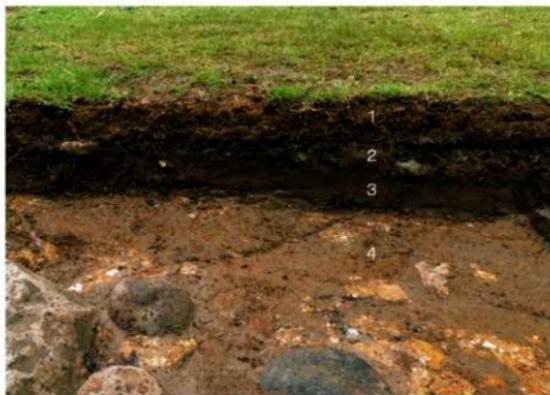
1～4層検出状況（東側から）

1 層：褐色粘質土 (Hue10YR4/4) しまりやや弱い。粘性やや強い。3cm 角木溝の碎石を 4 割含む。

現表土。

2 層：暗褐色砂質シルト土 (Hue10YR3/4) しまりやや弱い。粘性やや弱い。部分的に炭化物の集中する箇所がある。御屋敷を構成していたとみられる多数の棟瓦片や石材片、円礫のほか、車のテールランプ等のプラスチック片・ガラス等の現代遺物を多く含む。2 層上面では昭和 50 年代の空缶が出土した。

3 層：にぶい黄褐色細粒砂土 (Hue10YR4/3) しまりやや弱い。粘性弱い。所々にラミナが認められ、流水による堆積と考えられる。諫早大水害（昭和 32 年）に起因する可能性がある。

4 層：黄橙～明黄褐色粘質土 (Hue10YR8/3 ~ 6/8) しまり非常に強い。浅黄・明褐色土ブロックが混合し、径 3 ~ 15cm の岩片を含む。通称「どんく盤」と呼ばれる地山の混礫固結層に由来すると考えられる。20cm 長の円礫を所々に含み、整地に伴うものとみられる。この層の上面では、棟瓦片、窓ガラス片、ネジ繰り鉗、銅製挽引き手等の遺物が出土しており、大正～昭和期における御屋敷の解体に伴うものと考えられる。

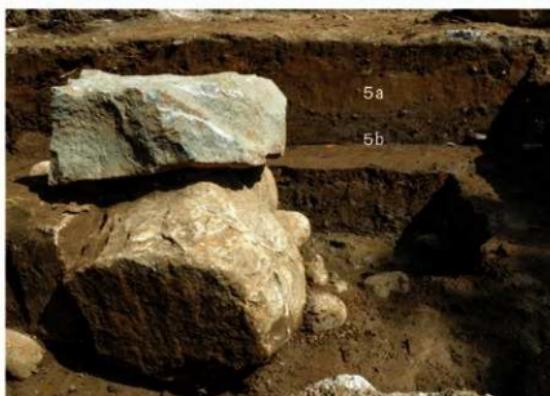
5a～5b層検出状況（西側から）

5 a 層：暗灰黄色シルト質細粒砂土 (Hue2.5Y5/2) しまり強い。粘性やや弱い。鉄分の凝集・沈着が所々にみられる。本明川の氾濫に由来する可能性がある。

5 b 層：褐灰色細粒砂質シルト土 (Hue10YR5/1) しまりやや弱い。粘性強い。表土より 1m 深で水が染み出す。現存の池の水位と同レベルにあたる。途中に鉄分の水平沈着層が 2、3 枚見え、おそらく地下水位レベル（≒池）の変動によるものと考えられる。下段礫石は、この層に掘り込まれた土坑の底面に根固め石を充填した上に据えられている。

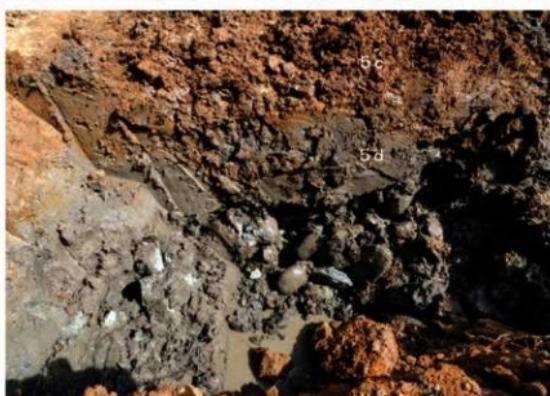
5c～5d層検出状況（西側から）

5 c 層：青灰色シルト土 (Hue5B5/1) しまり弱い。粘性強い。礫等は含まず均質。現存の池の水位より低く潤湿状態にある。

5 d 層：礫層

30 ~ 40cm 長の河原石からなる。青灰色シルト土 (Hue5B5/1) が礫の間に入り込む。旧河床か。

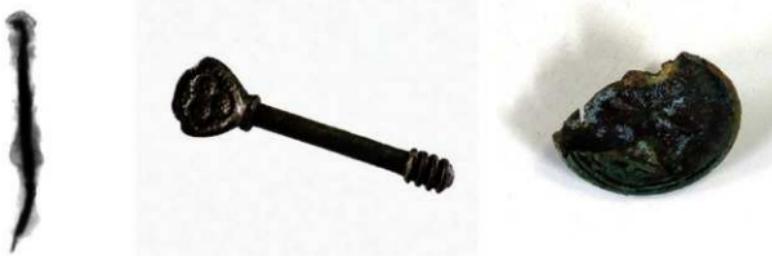
遺物番号 43 角釘  
X線透過画像（保存処理前）
