# 木之内城跡

—播但連絡道路(5期事業)に伴う埋蔵文化財発掘調査報告書Ⅰ—

兵庫県教育委員会

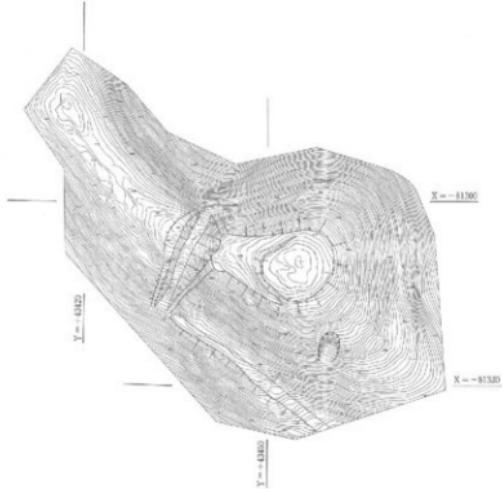
第4図 調査前の地形図

調査前の山城は尾根筋を分断する堀切が確認できたが、他の部分には明確な造成が認められず、一見すると自然地形のように観察された。あえて、図化すれば第4図のような遺構概念図を描けるが、堀切以外は明確に遺構と判断できる状況ではなかった。

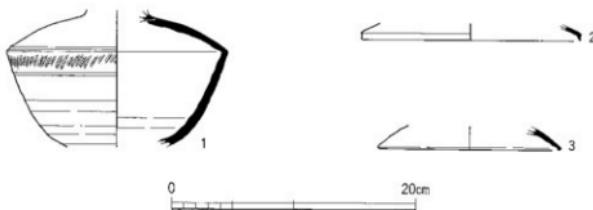
第5図 出土遺物

壺（1）長頸壺の体部である。調査区の斜面から破片の状態で出土した。肩部に凹線を2本巡らし、その間に列点文を施している。体部は、内外面ともに回転ナデ、底部の外面は回転ヘラケズリを行っている。

蓋（2・3）破片が2点出土している。いずれもわずかな破片での出土であり、反転復元で固化をおこなった。2は、口縁端部がやや外反して垂下する。小さな破片である。

3は、外面に赤褐色の自然釉がかかる。1は6~7世紀前後、2・3は9世紀前後の遺物と考えられ、いずれも山城の時期よりは古い遺物である。

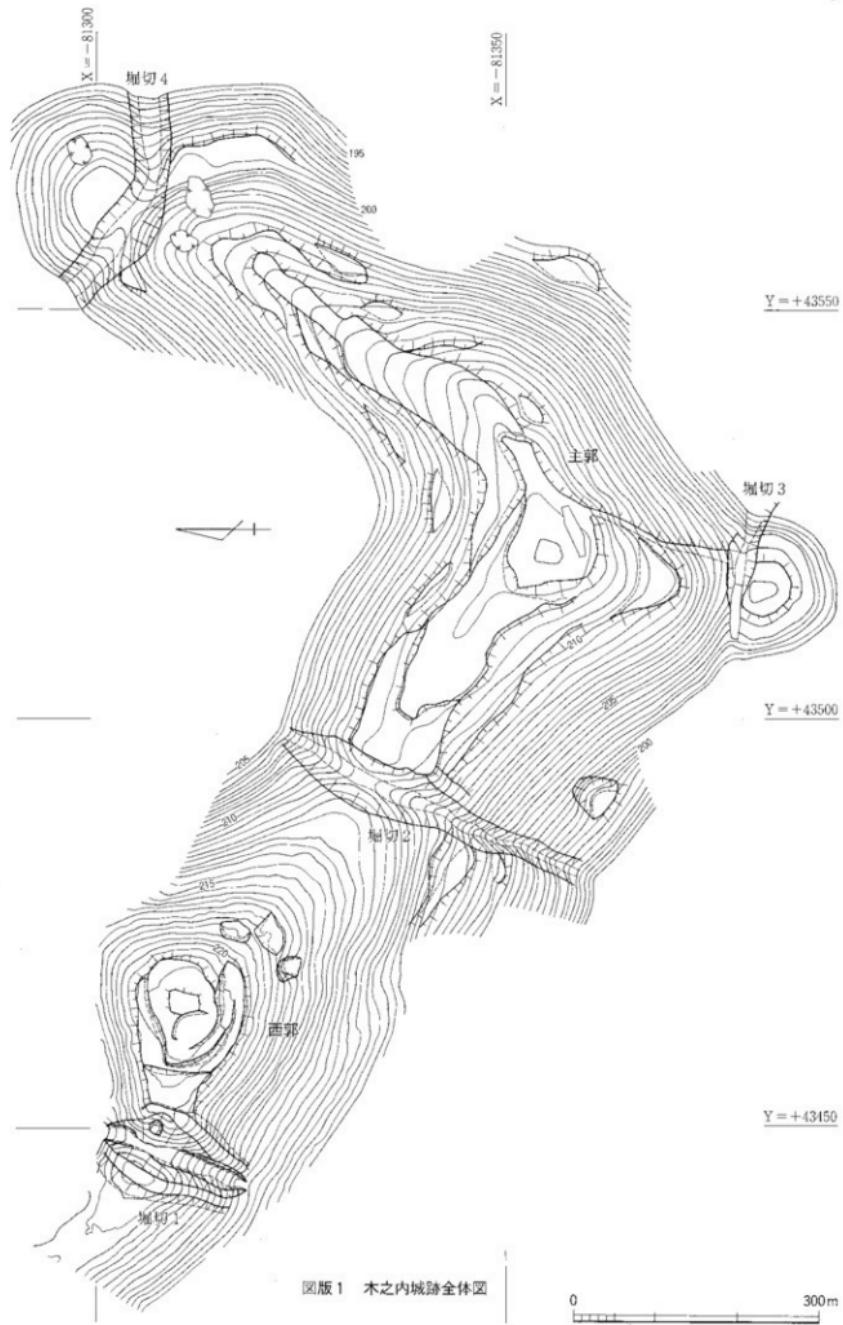
図版 1 木之内城跡全体図

遺構は集落側に面した東側の頂部に位置する主郭と、西側の一段高い西郭で構成される。今回の調査はこのうちの西郭部分を実施した。主郭の立地する頂部は通称「薬師山」と呼ばれる。標高213m、麓からの比高は130mを測り、L字状に広がった西端が西曲輪に続く尾根筋となる。三方を堀切2~4で遮断するが削平は甘い。西郭は標高222.21mを測り、主郭より10m前後高くなる。周囲の斜面は急傾斜で、尾根上は総じて痩せ尾根である。

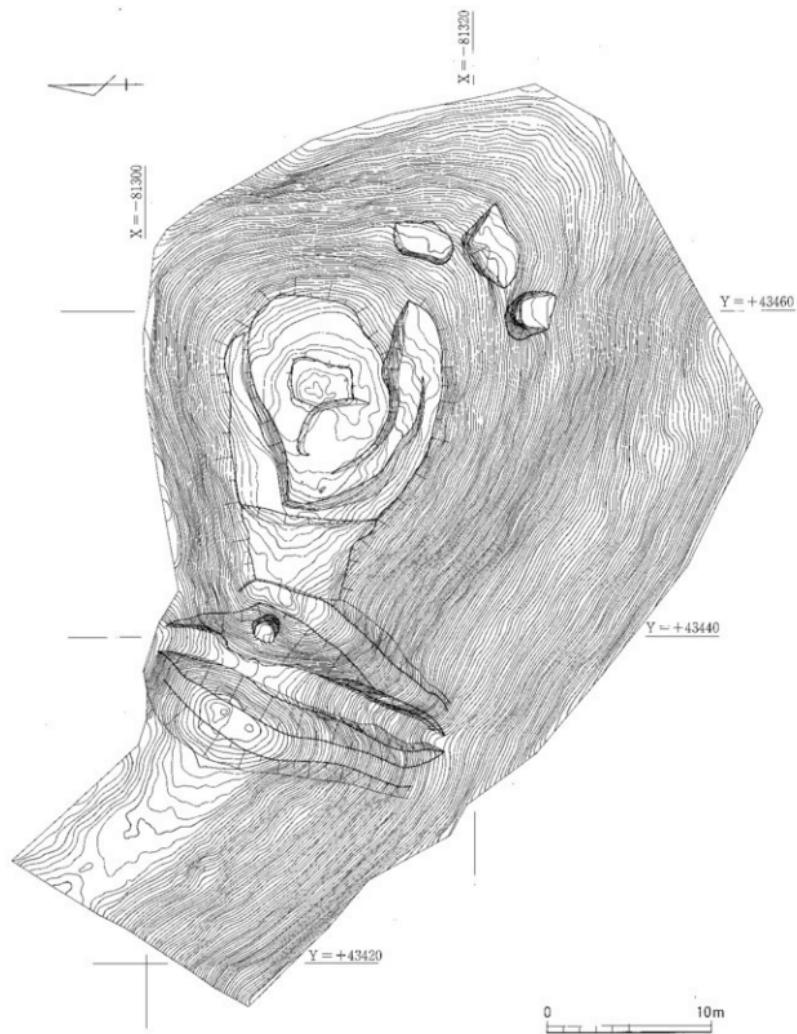
図版 2 調査区全体図 (西郭)

西郭は標高222m、南北20m、東西40m、面積800m<sup>2</sup>の規模を持ち、西郭1・2、腰曲輪・通路1・2、堀切1、段状遺構1～3で構成される。

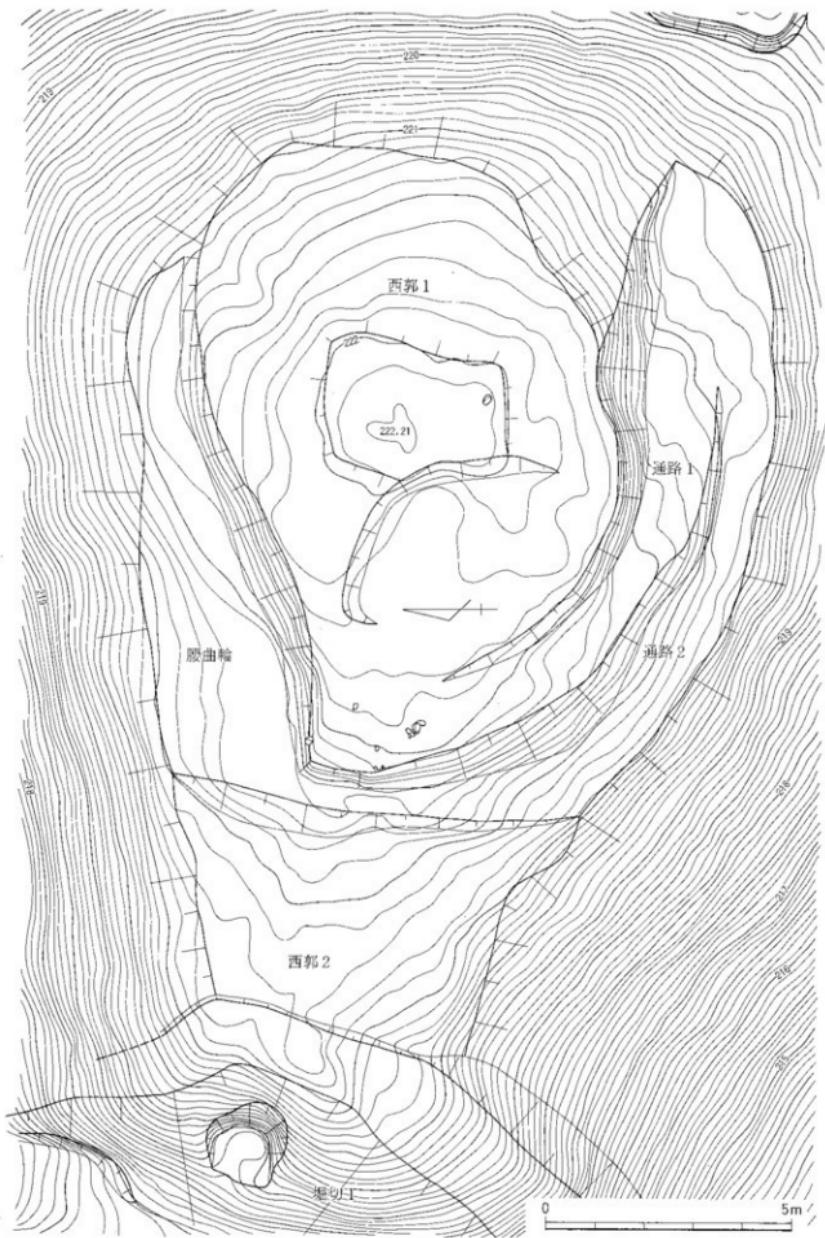
図版 3 西郭 1 平面図

やや梢円形ぎみの平面を呈する郭で、南北8m、東西15mの規模を測る。南側には通路1・2が、北側には腰曲輪が郭縁辺に沿って構築される。内部は縁部へ向かって斜面側へ傾斜しており、東端では特に大きく傾斜しながら明瞭な縁部がなく、斜面にいたっている。通路1との段差は1.25m、腰曲輪との段差は1.6m、西郭2とは間に通路をはさんで0.5mの段差をそれぞれ測る。

内部の大半は自然地形を残すが縁部と、その他の一部に若干の加工を施す。縁部以外で加工を施すのは中央の壇状遺構と、通路1の入口付近の平坦地形である。壇状地形は四隅をわずかに削りだすことでの構築され、周囲に対して20cmほど高くなっている。一方、平坦地形は東・北面を削り出し、内部を平坦に加工するもので、通路1を通じての主郭からの入口を受けるための施設痕跡と判断される。両者とも平面は方形に近い形状で、面積10～12m<sup>2</sup>前後である。形状・規模からすると前者は建物基礎の可能性がある。

西郭1の造成は通路・腰曲輪・西郭2の郭堀と斜面（切岸）を削り出すことのみで形成しており、盛土による造成は全く行わない。また、東・北側には自然地形の傾斜をそのまま残している。但し、この部分については現状が急傾斜であるため、加工を省いたとも考えられるが、北辺では腰曲輪が幅を減じながらおわるため、崩落によって盛土部分が流失したとも考えられる。

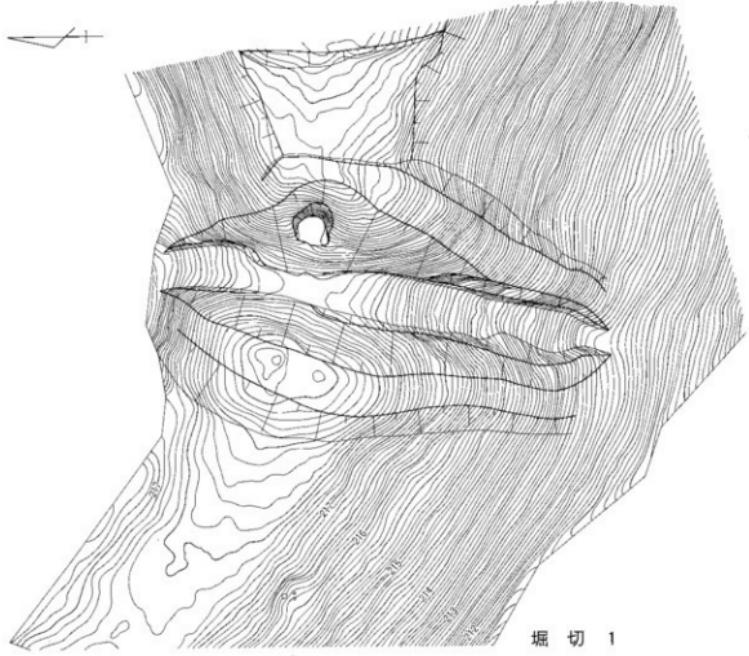
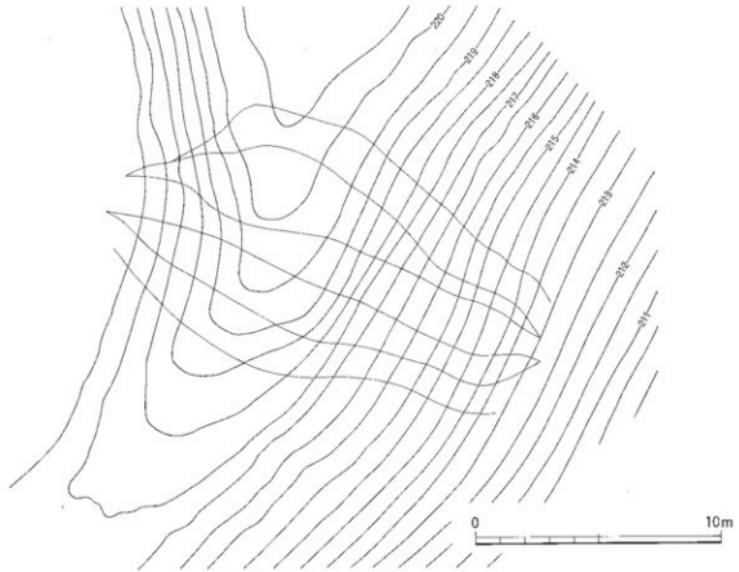
図版6 堀切 1 平面図

堀切の規模は最大幅5.5m、長さ17mを測る。尾根上から南斜面の中腹まで掘削が及ぶが、北斜面については尾根上から7m以下は崩落しており詳細は不明である。

深さは尾根部で城外側に約1m、西郭2とは1.7mの高低差を測る。斜面部では南側で城外側と1.0～1.2m、城内側で1.0～1.2mを測る。北側では城外側と1.0m前後、城内側で0.8mを測る。

堀切は城内側（西郭2側）・城外側の両側面に土壘をもつが、この土壘が斜面まで連続し、堀切を覆うように構築される。土壘の幅は城外側で1.5～2.5m前後、高さは40cm～50cm前後、城内側で1.5～2.0m前後、高さは40cm～50cm前後（西郭部を除く）と小規模だが、堀切底との高低差を増すために設けたものと考えれば、両者の高低差は十分に効果を発揮すると考えられる。

堀切の平面形状は尾根部でやや幅広くなるが斜面部は形状が一定している。但し、斜面の末端はややすばり気味におわっている。また、この周囲は地山土の掘削が浅く、むしろ両側に土砂をおいて土壘を構築することによって、高低差を出している。

堀切の両斜面の底部には幅2.0～2.5mの堅堀状の掘削痕跡が観察された。これは、尾根部の両端にあたる肩部から堀切末端まで続くもので、堀底から城内外側の斜面立ち上がり部の10～15cm前後の範囲にかけて存在する。斜面立ち上がり部は垂直、堀底は水平になるので断面は箱型を呈する。これは尾根の背を掘った後、斜面側に作業を移す段階での工程差と推測される。また、この堅堀状の痕跡は地山の表土部分ではなく、岩盤質の部分を掘削する部分にのみ観察された。このため、堀切斜面の掘削は表土と軟質な土砂部分をまず掘削した上で、こののちに岩盤質の部分を堅堀状に掘削したと推測される。

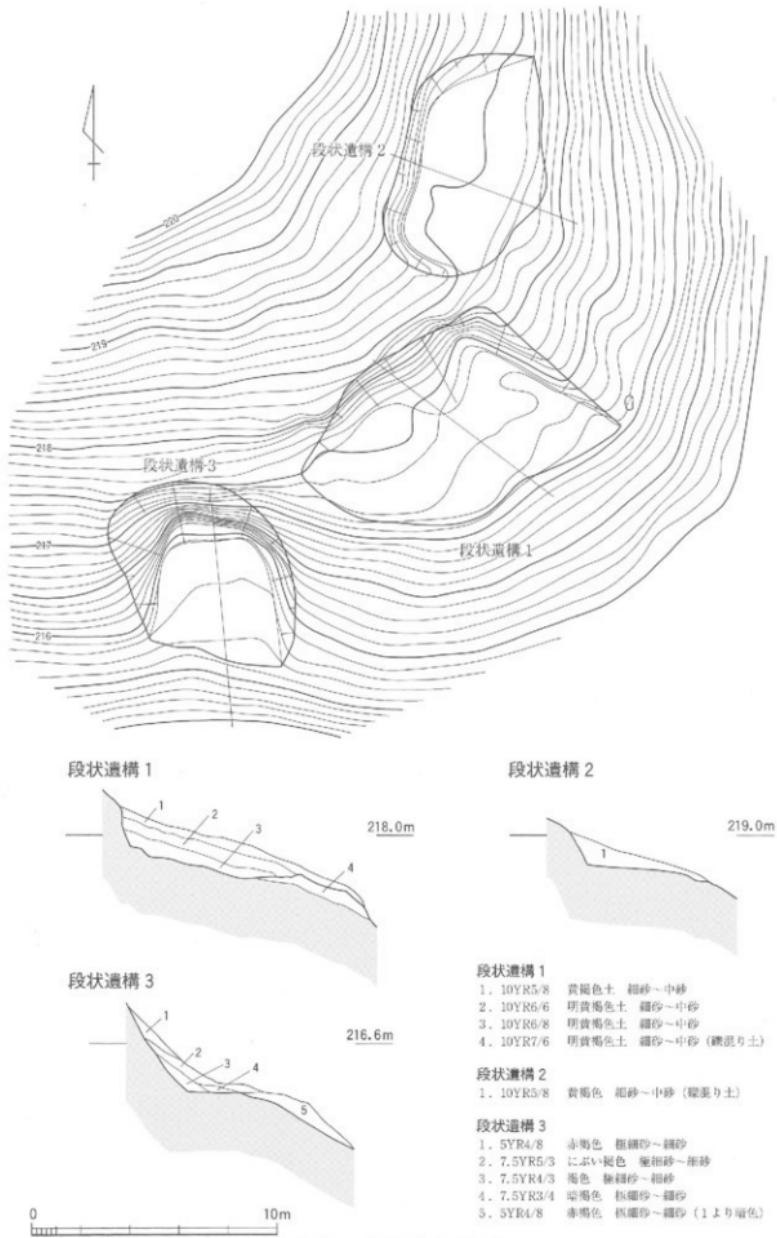
図版 8 段状遺構平・断面図

西郭の東斜面の中程に段造成の痕跡を確認した。中央を段状遺構1、北側を段状遺構2、南側を段状遺構3とした。いずれも東側斜面を削り、西側に若干の盛土をするが、段状遺構2は盛土部分が流失し、削平部分のみが残される。段状遺構1が南北5m、東西3.5m、段状遺構2が南北4m、東西2.5m、段状遺構3が南北2.5m、東西2.5mを測る。いずれも小規模で方形を意識した形状である。これらは小屋などの基礎部分と考えられるが、生活痕跡が認められないため、短期間の使用に止まった遺構と推測される。

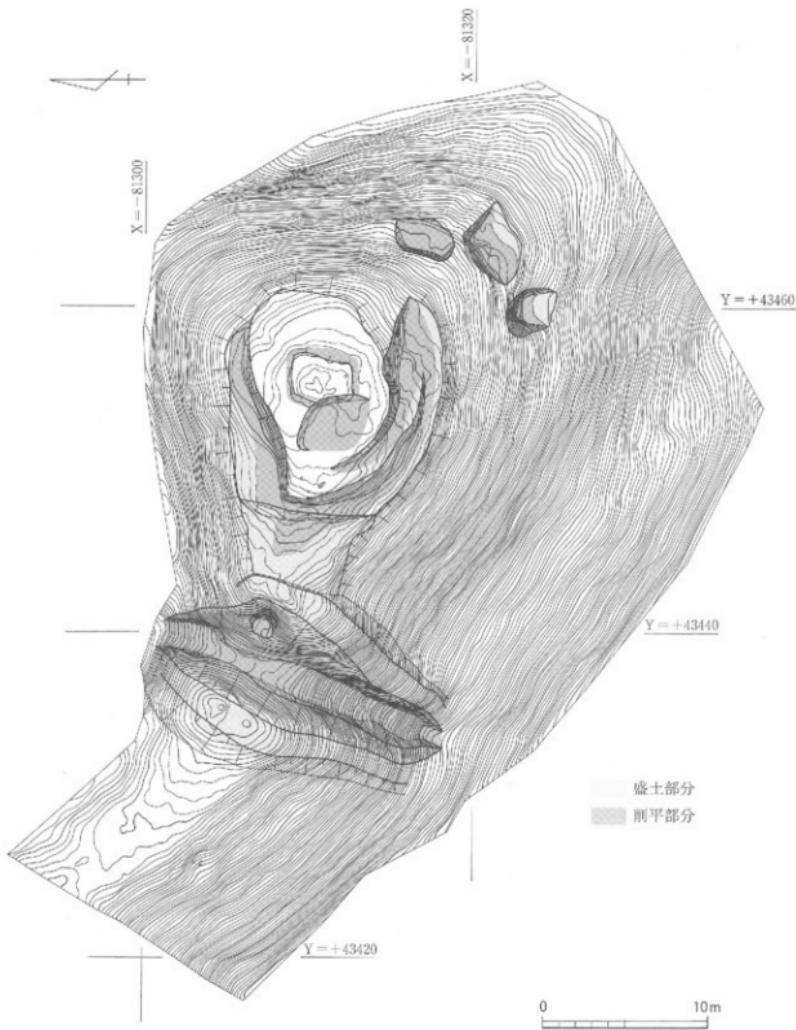
図版9 西郭造成図

西郭の築城は大きくみると、①西郭1の周囲を削ることで郭の切岸を立て、腰曲輪・通路の造成を行う。②堀切1を掘削し、両側に土砂を盛る。さらに、③堀切1によって生じた土砂を西郭2に盛土する。以上の3つに普請部分の工事が分けられる。

この他、④西郭2の濠上造構・平坦地形と⑤東斜面の段上造構1・2・3などの個々の施設を造りだす作事部分の工事がある。

③については、まず堀切1の地山掘削によって生じた、尾根筋と斜面部の礫混じり土は西郭2の下層に盛られた。これは造成の基盤層となり、縁部や斜面裾部の土留めとして利用されるためである。そしてこれらは急斜面の上に盛土するための足場層の役目を果たしたと考えられる。また、堀切表層の土砂は斜面部の大半が両側の土壘状地形に盛られたが、その他の残りはすべて西郭2の上層盛土に利用された。このような関係から考えると、西郭2の西端から両サイドに下る土壘は郭造成が1区切りしないと完成できることになる。このため、堀切1と西郭2は同時に築城作業がなされたと考えられる。(但し、斜面部の土壘については堀切掘削と同時に表土を横置きするのが合理的である。このため土壘の構築は西郭2の作業の区切りを待たずに行われたと考えられるが、仕上げに関しては西郭2の郭壁が形成されないと完了できなかつたと思われる。)

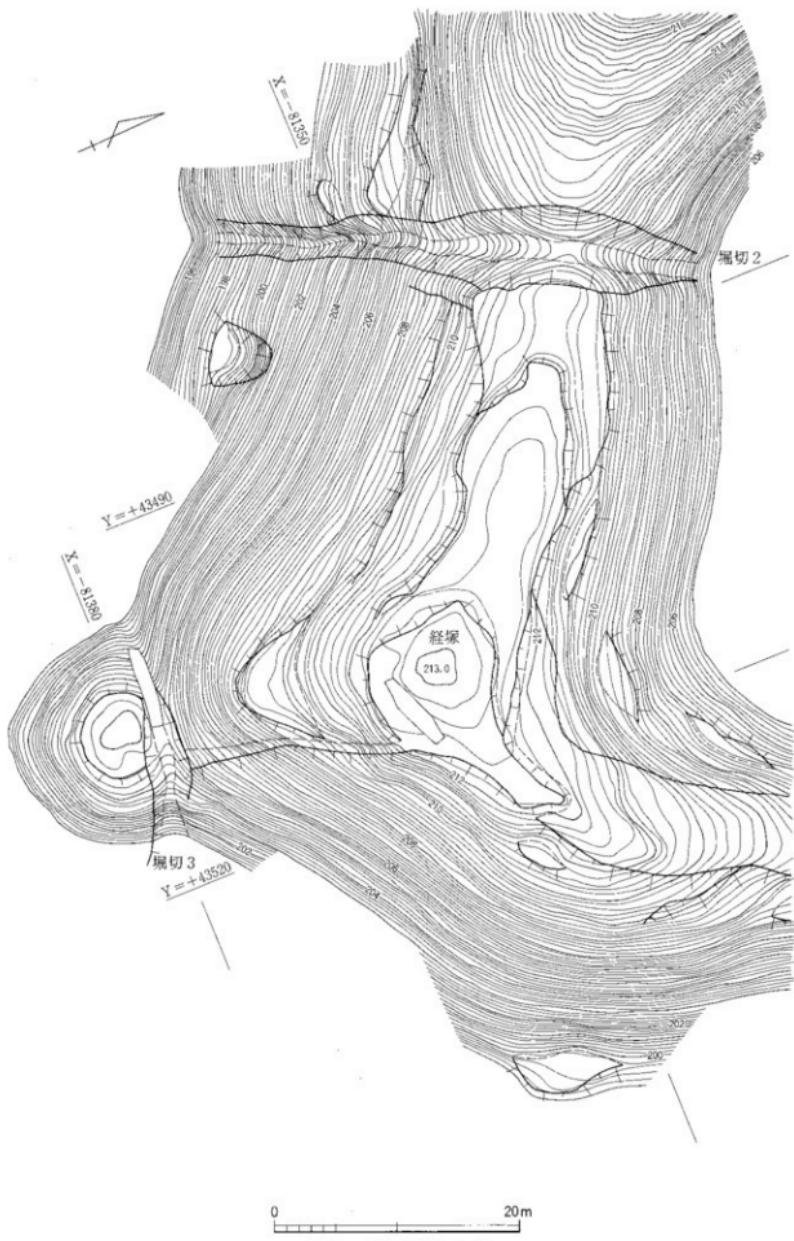
図版10 主郭主要部平面図

主郭は標高213m、面積2,000m<sup>2</sup>ほどの規模で、物部の集落に面し、比高差80mの山裾を眺む。形状は東側で南北に折れ、L字形を呈している。郭のレベルは西郭から続く東西方向の尾根筋が高く、幅も比較的広い。そしてL字形の交点部分が郭の最高所で、この周囲は平坦面がもっとも広くとれる地形である。これに対して集落に並行する南北辺は北に下る地形で、北端では標高200m前後となり、交点部分とは10m前後の標高差を測る。

主郭内部の削平は甘く、地表面観察では自然地形としか判断できない。しかし、図示したとおり、尾根上の縁部には小規模であるが部分的に通路状の段や、斜面部に帶郭状の地形が認められた。これらの地形の中には、後世人為的に加工されたものや、単なる自然地形の起伏も含まれていると思われるが今回すべてを区別せずに図化している。ただし、これらの中、堀切4の城内側斜面に認められる平坦地は、堀切との関連で設けられた遺構である可能性が大きい。また、この平坦地の西側には堀切との間に土壘状の地形が認められる。また、L字の交点部分から南に一段降りて張り出した一角は、小規模であるが堀切3に向かって突出するもので、西郭2と同じく堀切に向けて造成された郭と思われる。

主郭の尾根続きには堀切2～4が設けられ、城域を画し、城内外を分断している。堀切2は西郭と主郭の尾根筋に設置され、末端は斜面に長く伸びており、堀切1同様斜面の通行遮断を強く意識している。

堀切3は主郭の南東側の尾根続きを分断するもので、幅5m前後を測る。堀切4は主郭の北尾根続きを分断するもので、やはり末端が斜面下方まで長く伸びて、斜面を意識している。堀切3・4とも城外側に小丘状の地形を有し、堀の城外側からの高低差を大きく見せる工夫をしている。

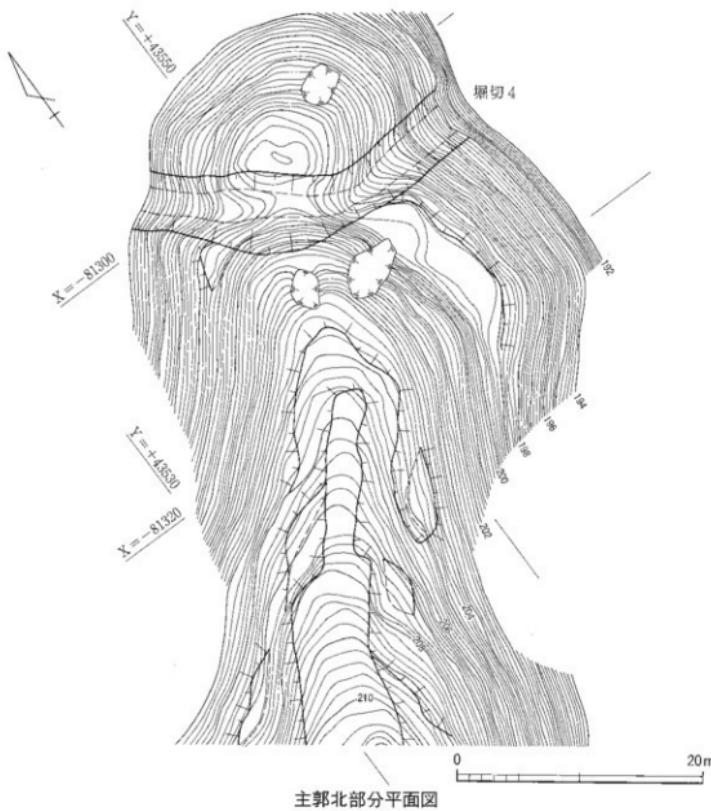
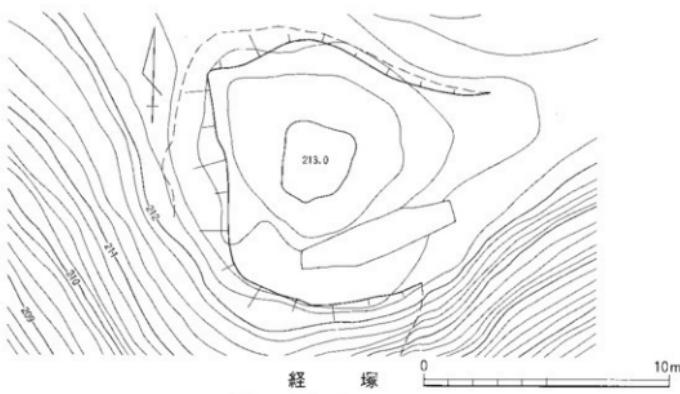
図版11 主郭北部平面図・経塙

この他、主郭のL字の交点部分には、礫が散布する小丘状のマウンドが認められる。この小丘の規模は直径10m、高さ0.8m前後を測るが、周囲の状況から考えて、経塙に類する遺構の可能性があると判断される。一方、この小丘の東側には長さ4m、幅1m、深さ0.7mの掘削坑が観察されるが、明らかに人為的な掘削坑で、礫が散布する小丘を狙って掘削したものと推定される。物部地区には、近年この山から壺を掘り出したことを記憶する人が数名おり、数年後に壺は業者に売却したという。このことからすると、掘削坑はこの時の盗掘坑と考えられ、壺の出土場所が、小丘の周囲であった可能性は非常に大きい。この他、集落の真裏に位置する立地や、この山が栗原山と呼ばれていることも経塙であることを裏付ける材料として注目される。

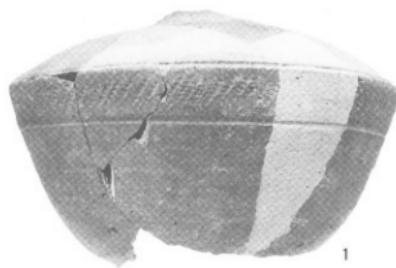
出土遺物

遺物はわずかであった。いずれも破片であり、かろうじて壺のみが接合できた。また、土器以外の遺物は出土していない。しかし、これらの土器は山城よりは古いもので、いずれも直接は関係しないものである。

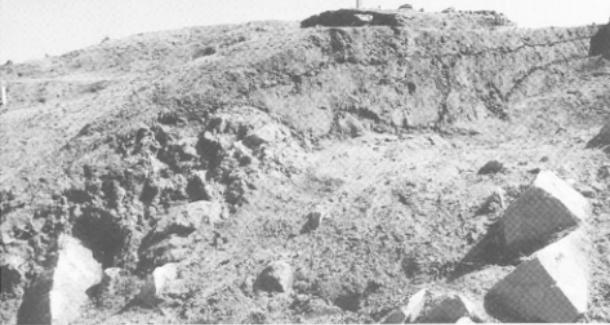
西郭2の盛土

郭内部は標高218m前後で、東から西へ傾斜し、西端に幅1.5m、高さ20cm前後の土堤を持つ。南辺では通路2、北辺では腰曲輪へと小段を経て続いている。造成は東側の西郭1との境のみ削り込みを行うが、残りの部分は切岸部も含めてすべて盛土によって形成され、この郭が西郭のなかで最も大きな造成をおこなう。この盛土の供給先は堀切1にもとめられるが、詳細は造成の項目で再度触れたい。内部は堀切1側に向かって傾斜するが、郭南辺では縁部付近が斜面側に大きく傾く。この部分は盛土がやや軟弱であるため崩落が著しかったためであろう。
