山野里宿跡

—(主)姫路上郡線 道路改良事業に伴う埋蔵文化財発掘調査報告書—

兵庫県文化財調査報告書
第405冊

兵庫県教育委員会

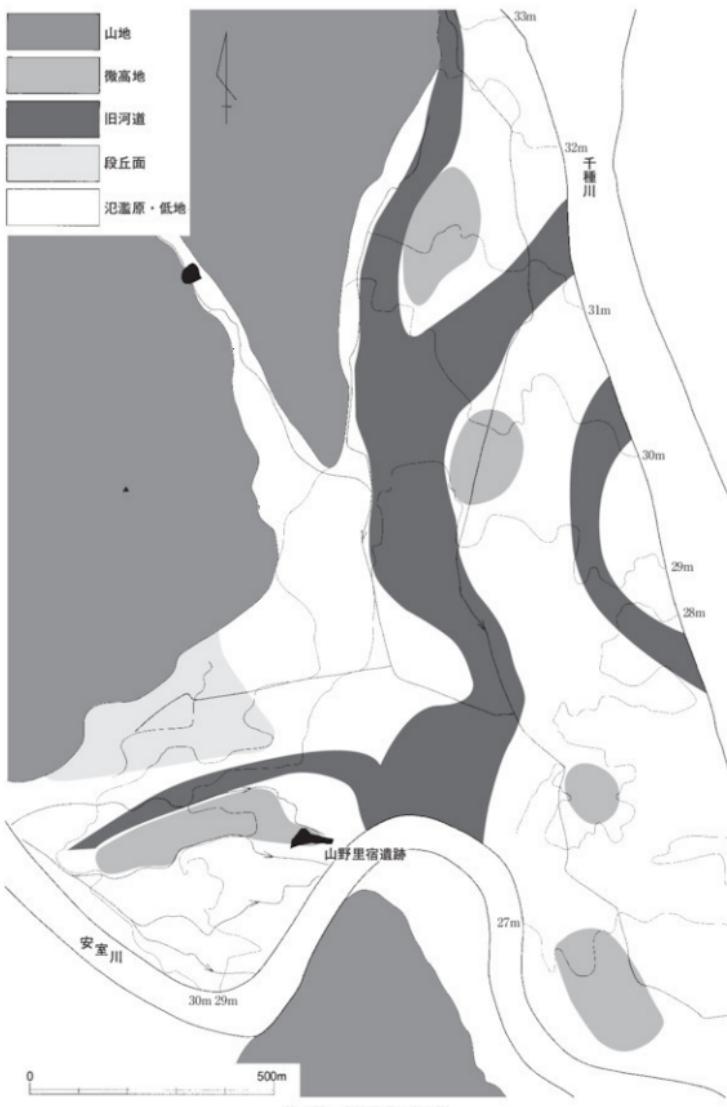
第9図 遺跡周辺の微地形

そこで、当該地域の微地形を復元したのが第9図である。上郡町発行都市計画図(1:2500)・「上郡町地形・地質図」「上郡町史 第三巻史料編 I 付図」(上郡町発行 1999)をもとに、国土地理院発行空中写真判読および現地踏査の結果を合わせ、復元したものである。

これによると、多くは、千種川の影響下にある低地もしくは氾濫原からなる。このなかに、いくつかの微高地を復元することが可能である。ただし、微高地自体は小規模で、その数もわずかである。これらの微高地の大半が主軸方向を南北にとり、千種川によって形成されたものと考えられる。

このなかで、唯一東西方向に主軸をとる微高地が認められる。その方向性から安室川によって形成された自然堤防からなる微高地である。その規模は、東西で500m、南北で70mほどの規模である。この微高地は、山野里宿遺跡の範囲とほぼ一致するものである。この微高地の東端部が、今回報告する調査地にあたる。調査地は、微高地の東縁辺部にあたるものと考えられる。

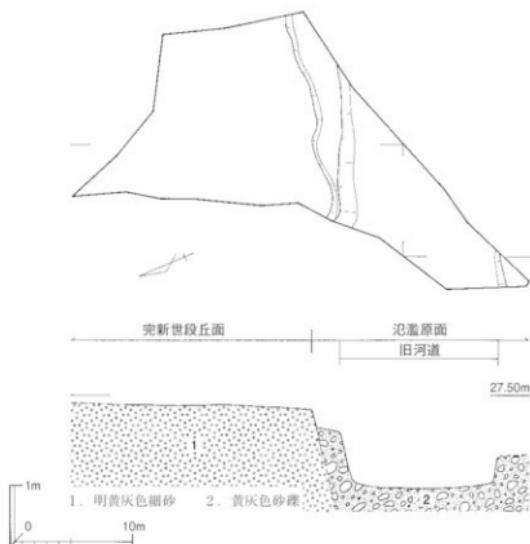
第10図 II-1区における微地形

から、より詳細な微地形を明らかにすることができた（第10図）。これによると、II-1区中央部、道構を検出した一帯の南側、旧河道北側肩部付近で、旧河道と平行する約20cmの段が認められた。断ち割り調査による土層観察の結果から、この段が段丘崖の一部であることが明らかとなった。つまり、この段より北側一帯が微高地の本体＝完新世段丘Ⅱ面に相当し、より南側はその氾濫原面と考えられる。そして、旧河道と段丘崖の間の平坦面は、氾濫原が埋没する過程で形成された面と考えられる。

そして、氾濫原面には、幾筋かの旧河道が埋没しているものと考えられ、その一つが今回検出した旧河道と考えられる。

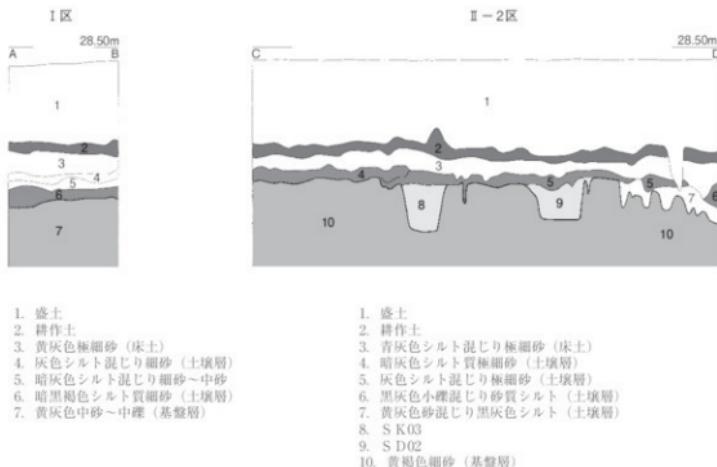
第30図 基本土層図（I区・II-2区）

遺構を検出した面が上面となる層である。細砂～中礫からなる層で、その粒度の分布状況から、西側から堆積したものと考えられる。なお、基盤層中からは古墳時代後期および奈良時代の須恵器が出土している（図版20）。したがって、遺構面となった基盤層は当該期

以降に形成されたものと考えられる。

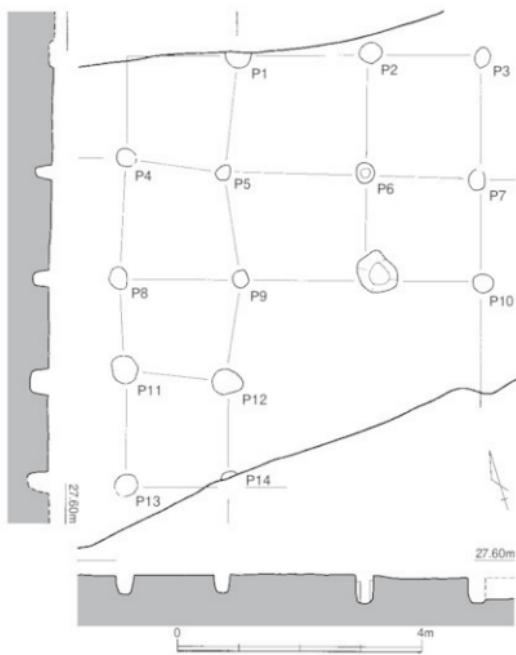
第45図 SB04

梁行3間・桁行4間の総柱建物である(第45図)。ただし、北西隅と南東隅が調査区外にあたるため、北西隅の1穴と南東隅の2穴を欠く。また、P 6間の南側についても土坑と

の切り合いのため検出できなかったほか、P 12の東側についても検出できなかった。

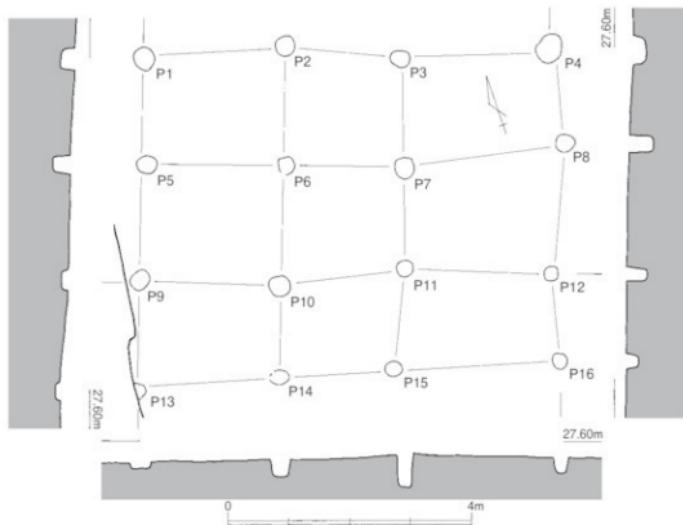
第49図 S B 06

建物 東西方向に桁行をとる、梁行3間・桁行3間の純柱建物である(第49図)。P 13の一部を欠く以外、全ての柱穴が検出されている。全体的に柱筋の通りはよくなく、建物全体もやや歪んだ長方形をなしている。桁行において、中間の柱間が他より狭い傾向にある。

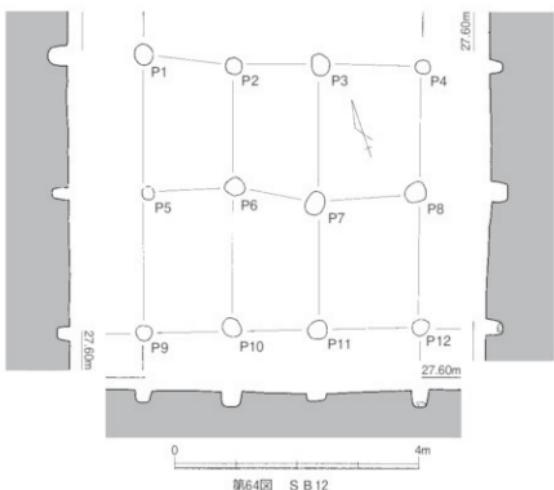
建 物 東西方向に桁行をとる2間×3間の総柱建物である（第64図）。建物の平面形は、北桁行が他の桁行・梁行と平行、直交関係からずれるが、比較的整った長方形をなす。建物の規模は、北桁行（P1-P4）で4.65m、東梁行（P4-P12）で4.30mを測る。北桁行と東梁行を基準とした建物の面積は、19.99m²である。また、東梁行を基準とした棟軸方向は、N19°30'Eを示す。なお、各柱穴間の距離等は第14表の通りである。

柱 穴 柱穴の平面形は、円形もしくは梢円形を呈する。柱穴の規模は、P5の20cmを除いては、30cm程度とほぼ一定している。また、検出面からの深さは15cm～53cmと、その差が顕著であるが、多くは30cm前後である。いずれの柱穴においても、柱痕を検出・確認することはできなかった。この他、P12の底部には上面が平坦な石が置かれていたが、柱痕との関係を把握することはできなかった。

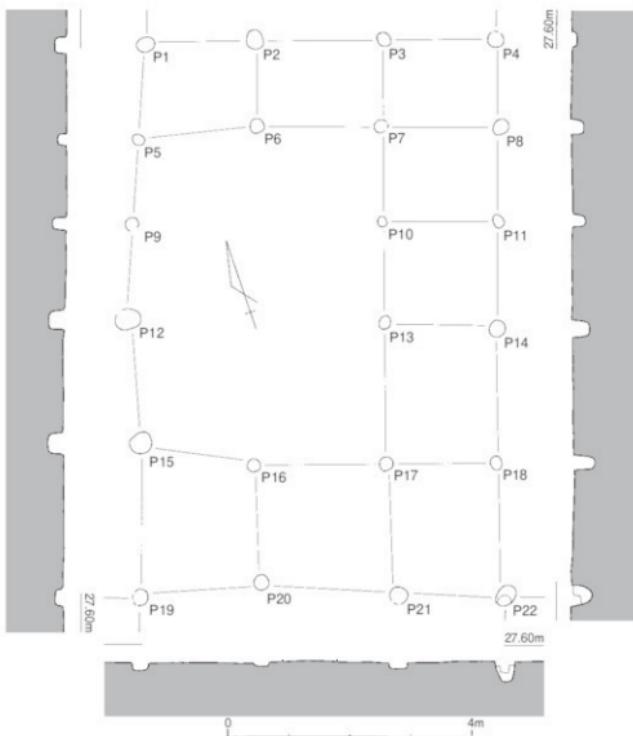
第68図 S B 14

南北方向に桁行をとる3間×5間の総柱建物である(第68図)。ただし、P 6-P 16間の2穴に関しては、対応する柱穴は存在しない。建物の平面形は比較的整った長方形をなすが、西桁行(P 1-P 19)の柱通りが不規則である。また、南梁行についても、やや良好ではない。また、東西の桁行とも、最も南側の柱間(P 15-P 19・P 18-P 22)が広い傾向にある。

- P 22) で 9.25m、北梁行 (P 1 - P 4) で 5.80m

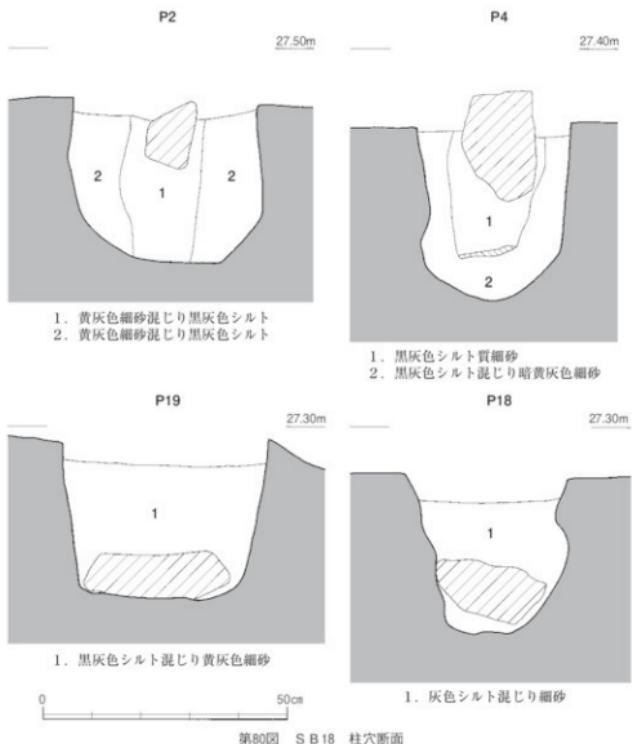
この他、P18とP19においては、柱穴底部に平坦面を有する礫が置かれていた。しかし、調査では柱痕との関係を観察することはできなかった。また、P4においては、柱穴底部に扁平な礫が置かれ、その上に柱が建てられていた様子を観察することができるとともに、柱抜き取り後に礫が埋められていた。P2においても、柱抜き取り後に礫が埋められていた（第80図）。

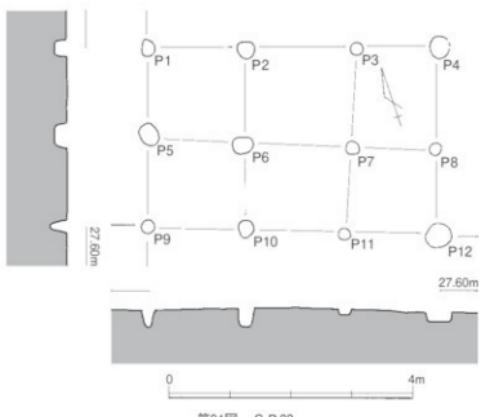
第91図 SB22

建物 東西方向に桁行をとる、桁行3間・梁行2間の純柱建物である(第91図)。桁行・梁行それ

それが平行関係にあり、全体的に整った長方形をなす。ただし、中間部の桁行は、他の桁行と平行関係はない。

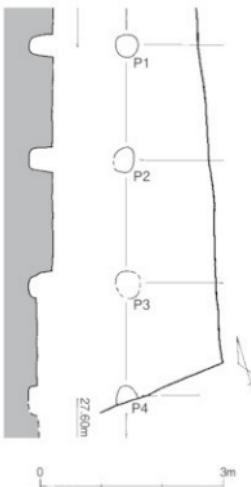
第93図 S B23

南北方向に桁行をとる総柱建物と考えられる（第93図）。ただし、検出できたのは西桁の4穴に限られ、桁行・梁行の規模を明らかにすることはできない。桁行についても、さらに拡がる可能性も考えられる。西桁行を基準とした棟軸方向は、N 16° Eを示す。

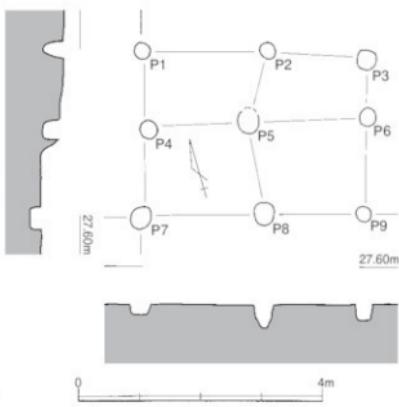
第95図 S B24

東西方向に桁行をとる、2間×2間の純柱建物である(第95図)。東西の梁行は平行し、同規模であるのに対し、桁行については平行していない。このため、全体的にやや歪んだ平面形をなしている。さらに、建物中央の柱の位置がややずれており、中央梁行の柱通りが歪んでいる。

建物の規模は、西桁行(P 1 - P 7)で2.65m、南桁行(P 7 - P 9)で3.65mを測り、両者を基準とした建物の面積は9.67m²と、大変小型である。また、西桁行を基準とした棟軸方向は、N 16° Eを示す。

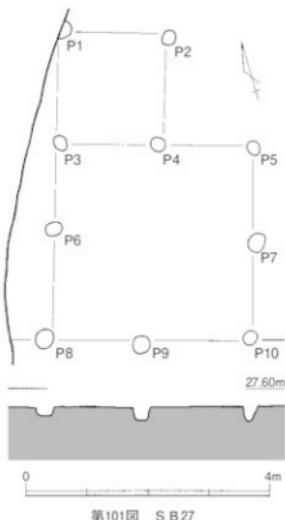
第101図 S B27

南北方向に桁行をとる、梁行2間、桁行3間からなる総柱建物である（第101図）。ただし、梁行については、さらに西側に拡がる可能性も考えられる。総柱建物であるが、北東隅の1穴とP 6 - P 7間の1穴を欠く。

建物の平面形は、比較的整った形をなす。建物の規模は、西側桁行（P 1 - P 8）で5.05m、

南梁行（P 8 - P 10）で3.35mを測る。また、両者を基準とした建物の面積は、16.92m²で

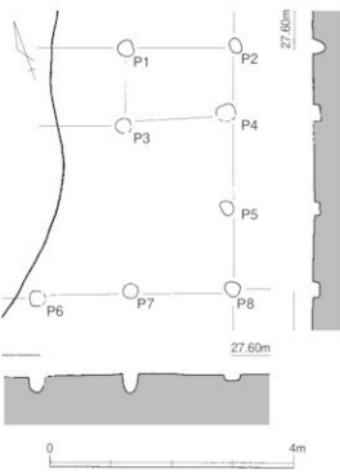
第103図 S B28

建 物 南北方向に桁行をとる、梁行2間、桁行3間からなる総柱建物である（第103図）。ただし、梁行については、さらに西側に抜がる可能性も考えられる。また、P 3 - P 7間の1穴を欠く。建物の平面形は、比較的整った形をなす。その規模は、東桁行（P 2 - P 8）で4.00m、南梁行（P 6 - P 8）で3.20mを測る。また、両者を基準とした建物の面積は、12.80m²である。東桁行

(P 2 - P 8) を基準とした棟軸方向は、N19°30' Eを示す。

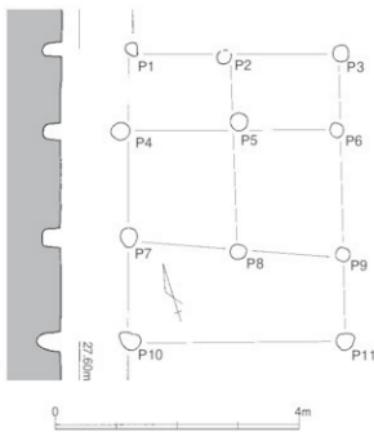
第105図 S B29

建 物 南北方向に桁行をとる、梁行2間、桁行3間からなる矩柱建物である(第105図)。ただし、南梁行の1穴を欠く。

建物の平面形は、桁行・梁行それぞれが平行し、整った長方形をなす。建物の規模は、西桁

行(P1-P10)で4.65m、北梁行(P1-P3)で3.45mを測る。

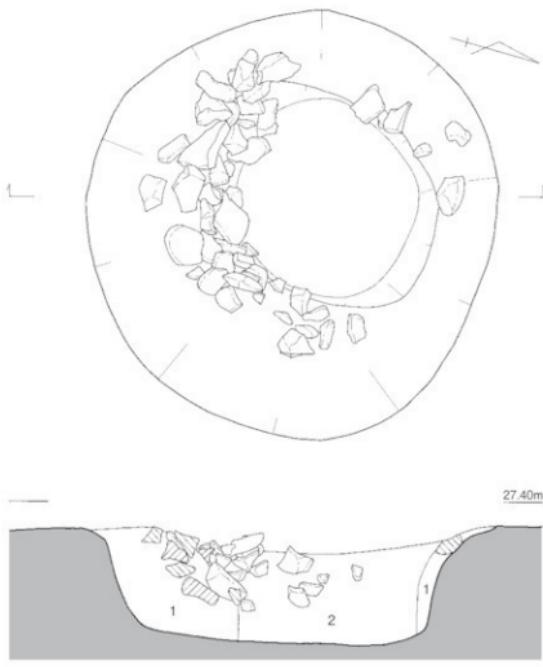
第112図 S E01

掘り方内には、石組の井筒が造られていたようであるが、残存状況は良好ではなく、石組の大半が崩落した状況であった。石組は、10cm~25cm大の亜角礫が使用されていた。井筒内には水溜は遺存していなかったが、井筒の底部は掘り方底部と一致するものと考えられる。

埋没状況 黒褐色シルト混じり細砂~粗砂1層が堆積していた。
