## 豊 地 城 跡

—道路改良事業((主)神戸加東線)に伴う埋蔵文化財発掘調査報告書—

兵庫県教育委員会

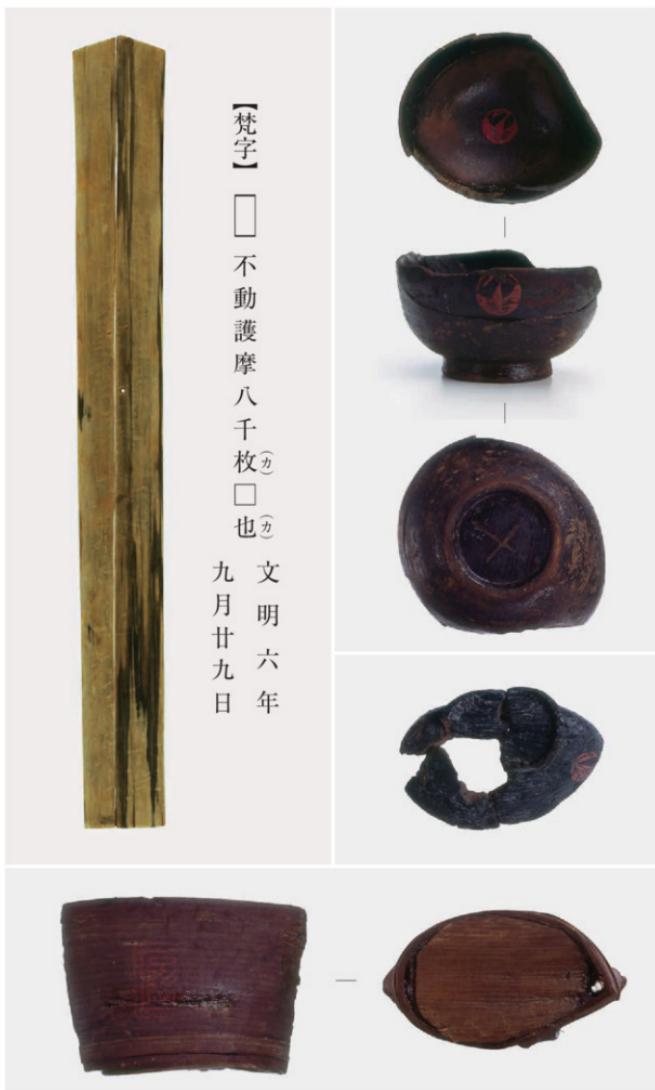
豊地城跡出土木製品

る。W68は、半切された丸太材と考えられる。W69は、角材の一部である。W70は丸太材の端材部分である。W71は木端である。W72は小型の丸太材の一部である。杭状のものと考えられる。W73は幅の狭い薄めの板である。木筋の可能性も考えられるが、不明である。W74は丸太材の一部である。切り落とされた枝部が残る。W75は丸太材である。W76は、橋脚材と考えられる。下部の先端となる部分は丁寧な加工痕が認められる。W77は漆器皿である。外内面に黒漆が施され、内面に紋の痕跡があり、赤漆と考えられる。蓋の可能性も考えられる。W78は、曲物の底板の一部である。W79は、ぎっこうの玉である。球体にするために上部、下部を面取りにより丁寧に加工している。W80は、桶のくれ板である。W81は、板材の破片である。W82は、断面長方形状の板材である。W83は、断面台形状の薄めの板材である。W84は、板材の破片である。平面形が三角形状になると考えられる。W85は、丸太材である。ほげ中央に方形状の勝穴が穿たれ、建築部材と考えられる。W86は、断面方形だと考えられる角材である。W87は、丸太材の破片である。建築部材の一部と考えられる。W88は竹筒である。一端を斜めに切断している。

堀1西辺 W13は建築部材の角材である。一部に勝組みに部材が残る。W14~W17は柿葺材と考えられる薄板である。W18~W19は、柿葺材の隅木と考えられる薄板である。W20は、柿葺材若しくは曲物の一部と考えられる薄板である。W21は薄板である。W22は、用途不明の板である。片側が薄くなり、刃状を成す。W23は、柿葺材の隅板と考えられる薄板である。W24は、端部が極薄くなる薄板である。W25は、クサビ状の木材である。W26は、断面長方形状の角材である。片面に長方形状の浅い抉りを持つ。W27は、断面長方形状の角材である。全面に丁寧な加工痕が認められる。W28は、断面方形状の角材である。一ヶ所に長方形状の勝を持つ。柱材の一部と考えられる。W29は、断面長方形状の小型の角材である。丁寧な加工痕が認められる。W30は、木端である。W31は、欠損が激しいが大型の角材である。柱材の一部と考えられる。W32は、両端とも欠損する丸太材である。杭状のものと考えられる。W33は、半切した細い丸太材である。何かの柄の一部とも考えられる。W34は、桶のくれ板である。W35~37は桶板である。側部二ヶ所に木釘が残存する。W38は、円形の板材である。W39は、漆器の指物である。内面二ヶ所に木釘が残る。外内面には赤漆、内面の一部には黒漆を施す。W40は、両端付近に括れを持つ、断面円形の材である。把手の一部と考えられる。全面に丁寧な加工痕が認められる。

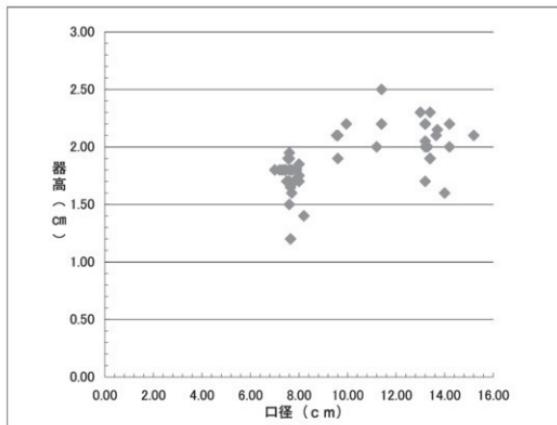
第31図 土師器皿法量表

④は堀南側の下層から出土した土器である。土師器小皿67～82・皿83～89、土師器壺90～93、備前焼徳利94・播鉢95、白磁壺96がある。小皿と皿が明瞭に分かれるグループである。小皿は口径7.45～8.2cm、器高1.5～1.85cmで、右回りの横ナデ調整を施し、多くの個体でナデ抜きが観察される。底径は比較的小さく、丸底に近いものが多い。67・68・79～81のように底部がやや盛り上りヘソ皿気味になるものが見られるが、③の61ほどの顯著なものではない。83～85は法量からみると86～89の中間にあたるもので中皿としてもよいものである。86～89は口径13.4～14.2cm、器高1.9～2.2cm前後で大皿としてもよいものである。ただし、小皿の個体数に比べると、これらの皿は極端に低い比率となる。何れも底体部の境が明瞭な平底タイプのもので、小皿を除くと丸底タイプは確認できない。土師器壺は跡がすべて横ナデによる凹凸で表現されるものであるが、上層に比べ痕跡が明瞭であり、体部もやや内湾気味に立ち上がり、直線的ではない。92は口縁部上端を上方につまむ。90で体部下半、91・92で体部3/4より下に右上がりの平行タタキの痕跡が確認される。90～92の3個体は外縁の煤痕跡と内面に吹きこぼれの痕跡が確認されるなど使用痕跡が顯著であった。これらの3個体は被熱によって底部を中心として器面の剥離が見られた。93は細片のため詳細は不明である。

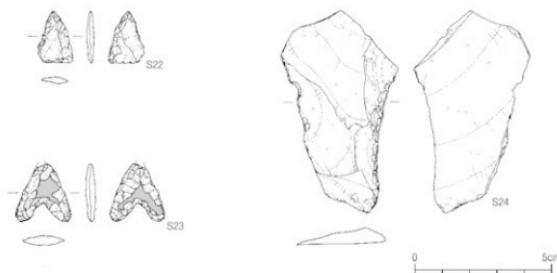
第33図 豊地域跡出土石器

S24はサスカイト製削器である。削離軸が傾いた削片を素材とし、その一側縁に腹面側から細かな二次加工を施して、緩やかに内弯する刃部を形成している。これと相対する削片末端側には、刃こぼれ状の、不規則な細かい削離痕が並ぶ。素材となった削片の打面部は、折断されている。背面側は腹面側と同一打面からと推定される削離痕とともに、削離軸が腹面側と斜交する削離痕、同じく直交する削離痕などが認められることから、本削器の素材削片は、打点を転移させながら剥離する工程によるものと思われる。3区のSK9より出土した。長さ73.5mm、幅43.0mm、厚さ6.4mm、重量16.2gである。

上述の定型的石器以外に、二次加工のある削片1点、碎片8点、削片1点が出土している。石材は、削片1点がチャート製であるほかは、いずれもサスカイトである。二次加工のある削片は、削片の一端に鋸歯縁状の二次加工を施したものである。また碎片のうち1点は平坦な打面と、底面をとどめ、急斜

度の剥離をおこなったことが明らかなものであり、一見、後期旧石器時代のナイフ形石器の二次加工に伴うプランティング・チップを想起させるものである。

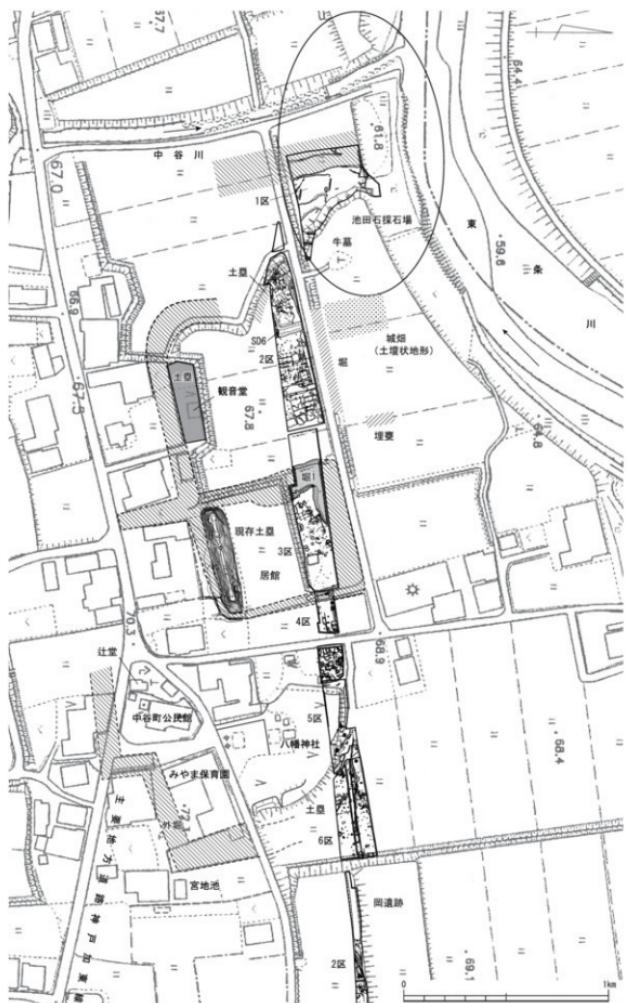
第35図 豊地城跡概念図

④は現在の八幡神社周辺で、みやま保育園の東・西側にL字系の土壘・堀が存在したとして外郭と評価する。土壘については第2章で述べた通り写真資料によって確認できる。

以上から宮田氏は③周辺が主郭となり、重複期に瓦葺きの多聞櫓や石垣構造の城郭が築城されたとする。そして①の方形館は城郭内部の武家屋敷の1つで、八幡神社周辺は東への外郭ラインで、消失した

土塁や外堀がかつては巡っていたと推定している。ただし、これらの遺構相互の構造的な関係については明確な言及を避けしており、点在する遺構の痕跡をどのように結びつけるのかは今後の大きな課題となっている。この点は、今回の発掘調査でも回答を得ることができていない。その大きな原因は次に述べる近世の農地村が置かれた状況が深くかかわる。
