平福御殿屋敷跡

—(二)千種川水系佐用川河川災害復旧助成事業に伴う埋蔵文化財発掘調査報告書—

兵庫県文化財調査報告

第
463
冊

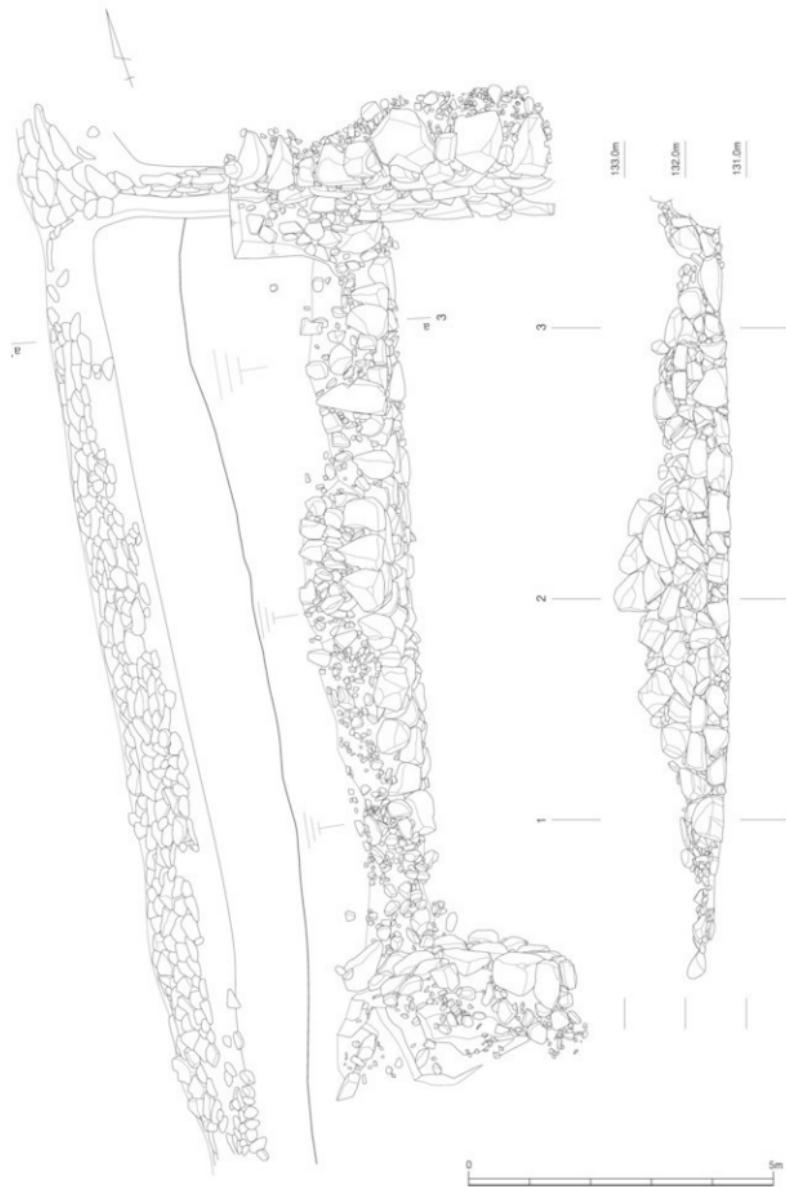
2 A区 h区画 石垣3平・立面図

※数字は図版 26 に対応する
