平瀬遺跡

—国道373号地域連携推進事業（特改1種）に伴う埋蔵文化財調査報告書—

平成20（2008）年3月

兵庫県教育委員会

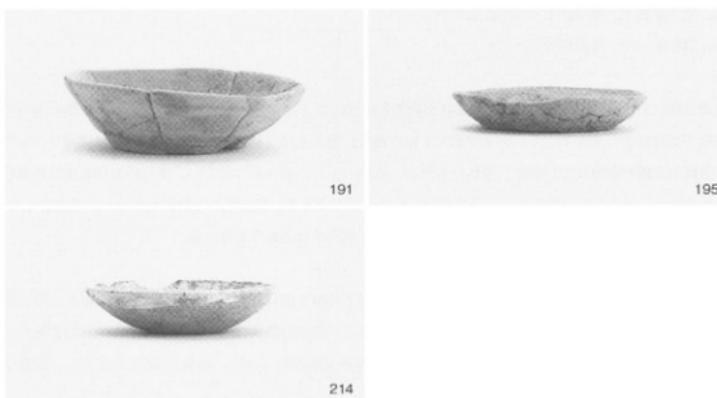
第5図 出土土器

189～203は南区北端の瓦淵り付近から出土したものである。189～191は土師器の杯で、回転糸切り底である。底部から口縁部への形状は、内湾ぎみに立ち上がる190と直線的に立ち上がる191がある。189は底部のみだが平高台ぎみに突出している。193～196は土師器の小皿である。底部は回転糸切りで、平底の底部から口縁を短く立ち上げる。193・194は底部を平高台のように突出させている。197は土師器の小皿であり、丸底ぎみの底部から外反ぎみに立ち上がり口縁部に至る。198は色調が他よりも白く、器壁も薄い。京都系土師器であろう。口縁部を1段のナデで仕上げる。199は瓦質の火鉢の破片と思われる。端部に面をもち、外面に菊花文をスタンプする。200～202は備前焼擂鉢。口縁上部を上方に立ち上げて拡張、体部は斜め方向に直線的にのび、内面には放射状に飾られた撻目を施す。200・201の内面は体部と口縁部の境界が不明瞭、202は境界付近に沈線が巡る。203は龍泉窯系の青磁皿である。口縁端部を輪花調に整形する。

210～214は北区包含層から出土。210は土師器培燒である。底部を欠くが、屈曲して内傾する体部に続き、口縁端部は面をもつ。211は丹波焼を模倣した蜜と思われる。体部に鉄釉を施し、底部付近は無釉である。212・213は備前焼擂鉢である。212の口縁部は直立させ厚みをもつ。外面には沈線が2条巡る。213は底部付近のみ残存し、底部から斜め方向に体部が立ち上がる。内面は使い込まれて摩滅する。214は京焼風の灯明皿で、内面に白濁釉を施す。

215～218は確認調査および周辺採取遺物である。215は須恵器碗である。糸切りの平底から体部が内湾ぎみに立ち上がる。216は須恵器底部、218は弥生土器底部であり、周辺に時代の異なる遺構が存在する可能性を示す遺物である。217は龍泉窯系青磁碗で口縁端部が外反する。無文で器壁は薄い。

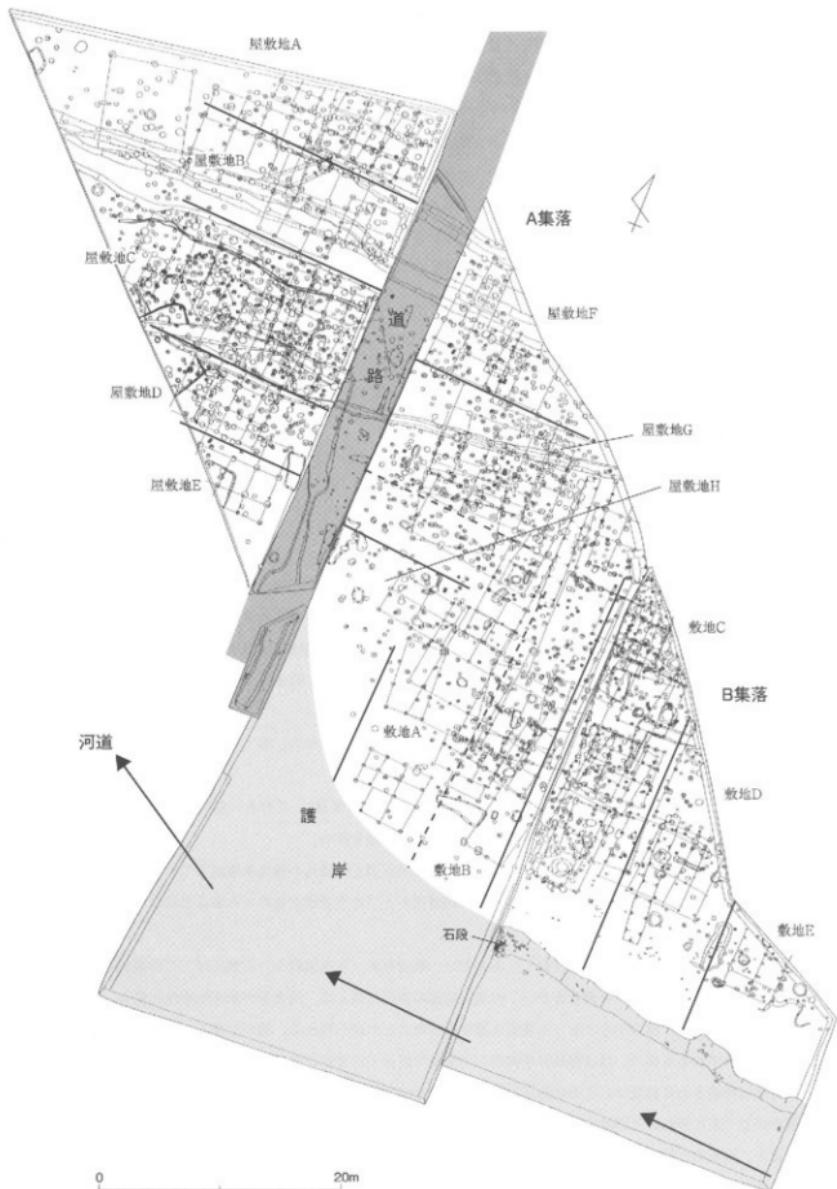
第6図 平瀬遺跡集落の概念図

A集落の道路についてもう少し検討しておきたい。航空写真(写真図版1)に掲れば、この道路は円光寺集落の内部を通る道(後述)に通じるが、この道は絵図の表現に従えば、円光寺の集落を南北に貫き、南側は久崎に向けて通じる、村の中心となった重要な道であったことが読み取れる。絵図で見ると(第9・10図)川岸でやや横にずれるものの、ほぼ直線で平瀬から川を橋で渡って円光寺に繋がる。つまり、現在の円光寺橋が大正8年に架橋される以前は、この道路が平瀬と円光寺を結ぶ軸線であったと考えられる。一方、この道路を集落中ほどで東に折れると円光寺の境内に登る直線の参詣道となる。つまり、円光寺の集落はこの南北に通る幹線道と、円光寺へ登る参詣道によって、集落の中心部分の構造が規定されるようである。そして、平瀬の集落構造もこの道路の延長に位置するため、この道路が集落構造を規定したことは疑いがないだろう。つまりこの道路によって、村の景観が決定されたと考えができるのである。

つまり、平瀬遺跡Ⅲ区の道路は中世から現代に至るまで継続して使われてきたが、その道は円光寺集落の軸線となってきた重要な道であった。このためⅢ区の道路周辺に並ぶ建物群は平瀬地区の幹線道に並ぶ集落だったといえるのである。

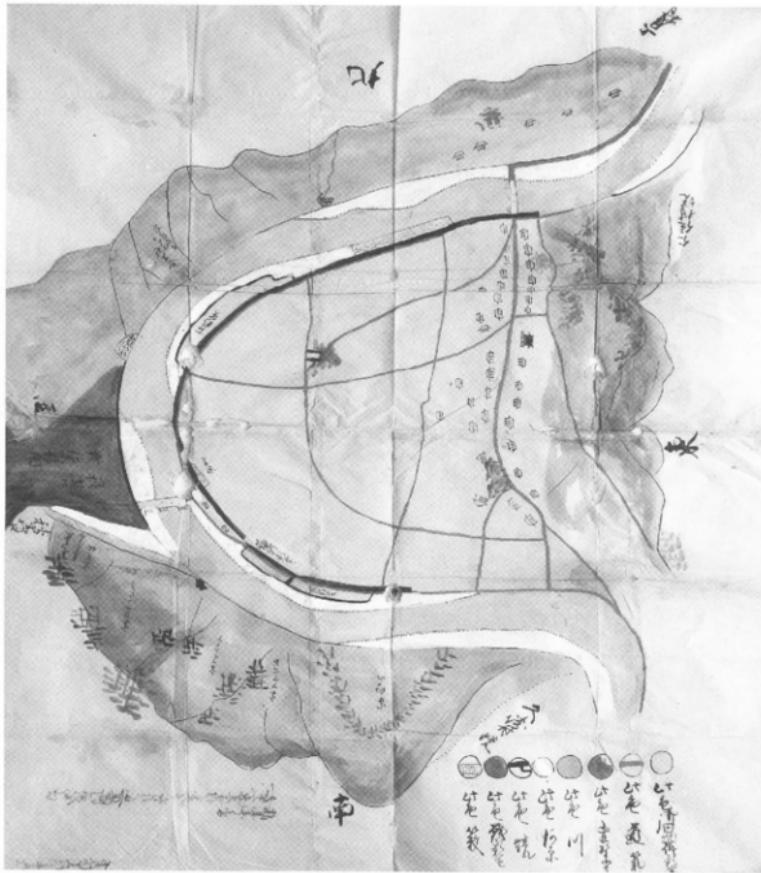
第8図 円光寺村絵図（年不詳）

凡例のとおり第8～11図は円光寺地区所蔵文書である。第8図は年不詳であるが、江戸時代の村絵図で、村境などを記載する。第9図は円光寺村地籍図で明治5年作成とされるもの。第10図に詳細図を紹介したが、上段には太田八幡宮・佛日庵などが描かれる。下段は平塚道跡周辺の詳細図で、当時調査区は田畠であったことがわかる。第11図は大正期頃の円光寺。作成者は当時尋常小学校4年生であった人野タダ氏という。この他、円光寺には村絵図・地籍図などの絵図、幕政時代の田畠書付などが残される。

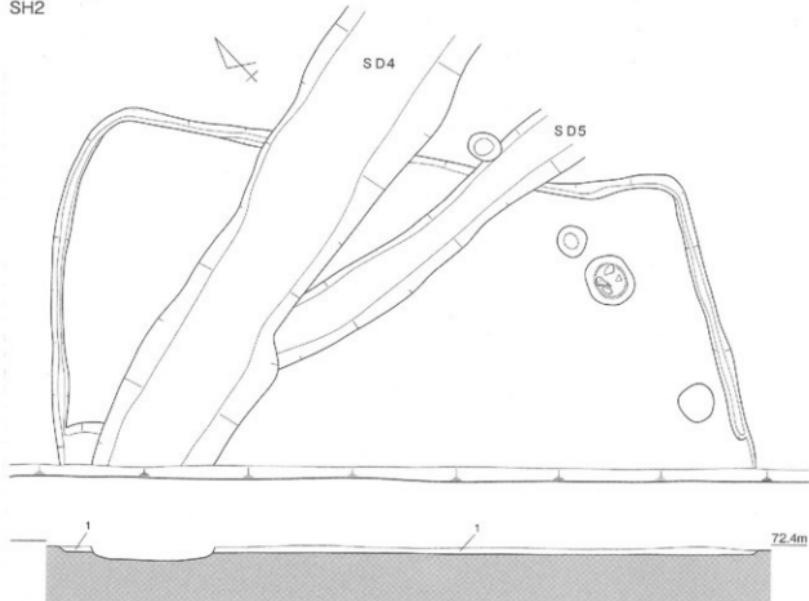
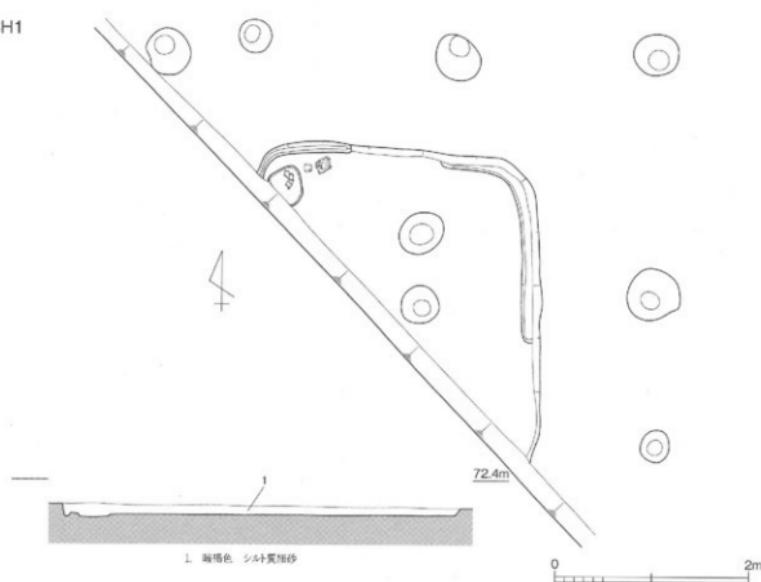
竪穴住居跡 (1/50)

I区の調査区西端に位置する。調査区内において検出できたのは北東隅を中心とした約半分で、北辺は河コーナーが検出された。また東辺も南端で屈曲を見せ始めており、南北3.2m×東西2.8mの小規模な方形の住居址と見られる。

検出した床面は平坦で、ほぼ水平な状態であった。周壁の高さは最も残りがよい周壁沿いで10cm程度、底部付近のみが残存する状態で検出された。埋土は、暗褐色シルト質細砂の單層であった。

屋内施設として、周壁溝と柱穴がある。周壁溝は北東と北西隅付近の周壁沿いで検出した。幅10cm・深さ5cmとほぼ一定の規模を持つ。主柱穴は南北の主軸に近い位置で1基検出した。小規模であることから、2本柱によって屋根を支持する構造の可能性を考えておきたい。柱穴の掘り方は円形で、直径40cm・深さ70cmを測る。なお北西隅において、浅い土坑状の落ち込みを検出した。内部からは須恵器・土師器が数点出土している。

I区の調査区西端に位置する。やや歪な方形の堅穴住居で、東西7.2m×南北3.7mを測る。調査区内において検出できたのは北東部の約半分である。

後世の削平による影響が大きく、周壁の遺存状況は極めて悪い。高さは最も遺存する北辺でも3～5cmを測

るにすぎず、床面付近の埋土がわずかに残存する状態で検出された。床面は平坦で、暗褐色シルト質細砂が埋土として堆積していた。

屋内施設は周壁溝・柱穴である。周壁の基部に沿って、周壁溝を1条検出した。幅は10~15cmで、検出した南東部分で途切れている。住居址に伴う柱穴は東隅の1基で、直径50cm・深さ60cmを測る。内部からは柱の根固めに用いた人頭大の礫が検出された。対応する北隅の柱穴は、溝により失われている。

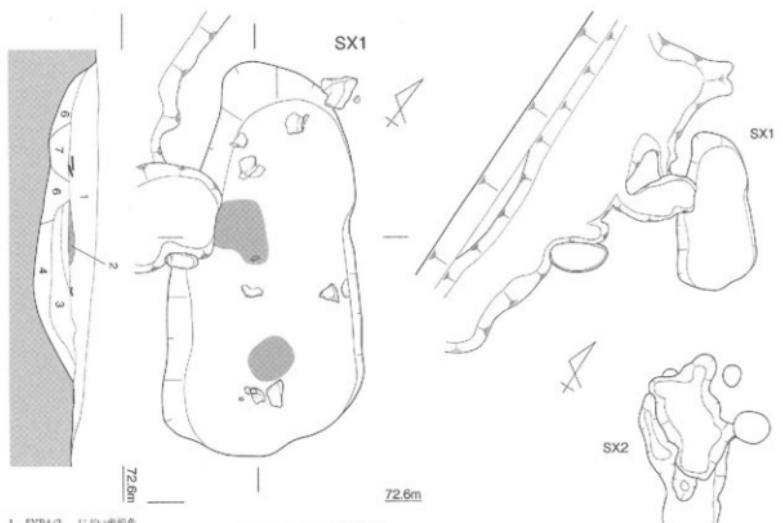
図版11 平瀬遺跡II区

II区の南調査区端で検出された。南北1.6m・東西0.8mの長楕円形で、南部と中央を後世の水田暗渠によつて失っている。船底状に深くなり、最深で0.15mを測る。

上面も削平による影響を受ける。埋土は1層：にぶい赤褐色シルト質細砂で、続く2層：暗褐色シルト質細砂が著しい還元を帯びていた。遺物はすべて1層で出土していることから、2層の上面が本来の床面をなすと考えられる。3層以下は被熱による堆積がより鉢状に認められた。埋土および底部には炭化物が含まれるが、少量で底部でも局部的であった。底面ならびに側面は全面に被熱による赤化が認められた。

II区の調査区南端、S X 1の南2mに位置する。南北1.9mに赤化する範囲が認められる。平面は亞みの大きい楕円形を呈し、最大幅は0.9mである。深さは0.05mで側面がレンズ状、底面は起伏を持つ。上面が大きく削平された結果、底部付近のみが残存すると考えられる。

埋土はにぶい赤褐色シルト質細砂で、炭化物を含む。炭化物は中央付近の床面直上で、顕著な集積が見られた。床面直上では火を受けたことによる赤化が認められるものの、表層近くが変質するのみであった。

残存状態がよくないものの、小鍛冶炉などの製鉄遺構を想定している。後世の削平によって、底部付近のみが検出されたものであろう。

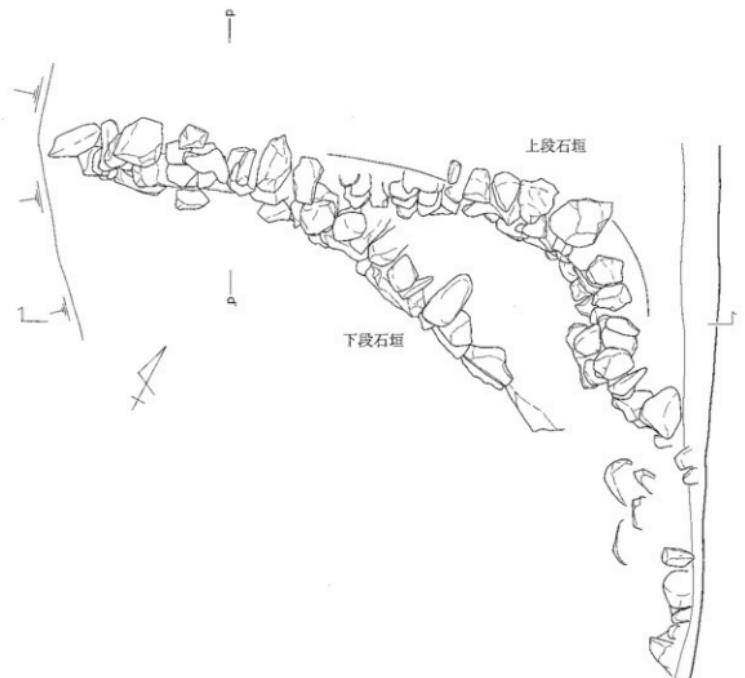
石垣平・立面図 (1/40)

長さ4.5m、西端付近の高さは1.1mを測り、径60cm以下の礫を用いる。東半は30～40cm大の礫を2段、西半は20cm前後の礫を積み上げている。石垣によって得られた平坦面の標高は85.5m前後である。石垣裏込めの土砂は、地山の岩盤を破碎したものが混じる。裏込め内から土師器杯（189）、小皿（196）が出土し、構築は14世紀以降と考える。

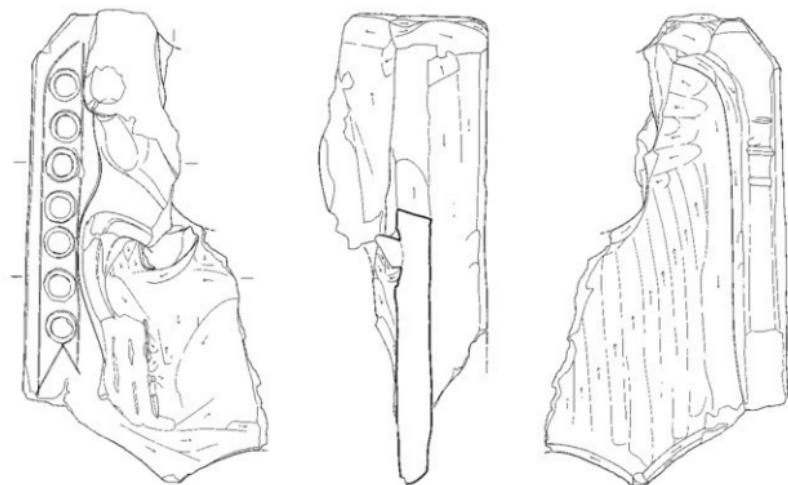
鬼瓦(1)

T54・55は周縁部付近で、鬼面部分の大半は剥離し、側辺に連珠文が残る。規模から大棟に用いたものとは考えられず、降棟に用いたものであろう。側辺はいずれも直線的で、隅がT54は面取り状、T55は丸みをもつて上辺へつながる。底辺は隅付近が残存するのみだが、浅い削り状となるようである。連珠文の区画上部の形状は、隅の形状に平行している。連珠文の区画は、ヘラ状工具により彫り込み、側辺は直線的、底辺は山型に切り込む。いずれも珠文は7個を数え、竹管によるスタンプである。裏面は周縁部の土手を貼り付け、縱および横方向のナデで仕上げている。この2点は隅部の形状は異なるものの規模や連珠文の形状から同一工人の製作と考える。

T56も周縁部の右下隅である。底辺を欠くが側辺は反りをもって右下隅へ続くと思われる。鬼面部分の大半は剥離しているが、貼り付け前に下地を荒らして粘土の食いつきをよくするよう作業している。上唇の一部と思われる部分と、牙の基部が残存している。連珠文は3個残存する。いずれもヘラ状工具で描き、周囲の区画はない。珠文の間にはヘラによる沈線で髪を表現している。裏面は縱方向にナデ、その後上半部は横方向にナデを施す。

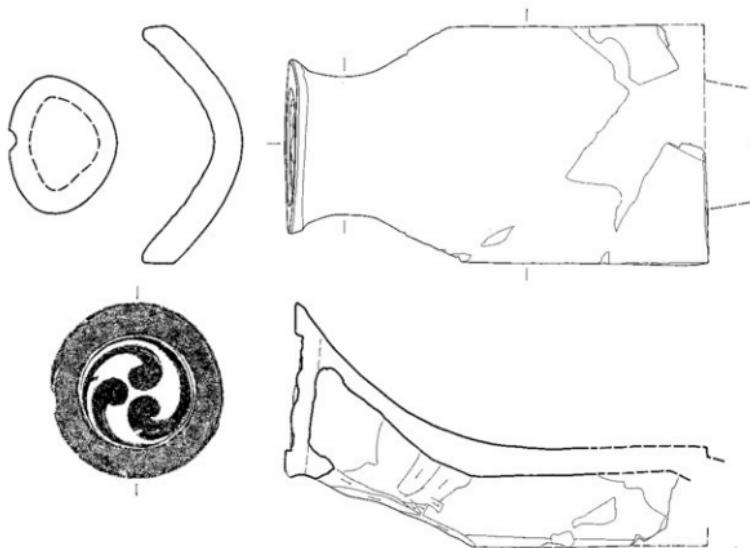
T64

T64は雁振部を一部欠くもののほぼ完形である。長さ34.8cm、高さ20.0cmを測る。雁振部は復元幅19.8cmで断面形は「く」字状をなし、高さ8.2cmである。雁振部から反りぎみに鳥体部へ続き瓦当部に至る。瓦当は徑
