# 国史跡河内寺廃寺跡第 22 次発掘調査概要

東大阪市教育委員会

平成 27 年 3 月

# 史跡整備に伴う河内寺廃寺跡第22次発掘調査概要

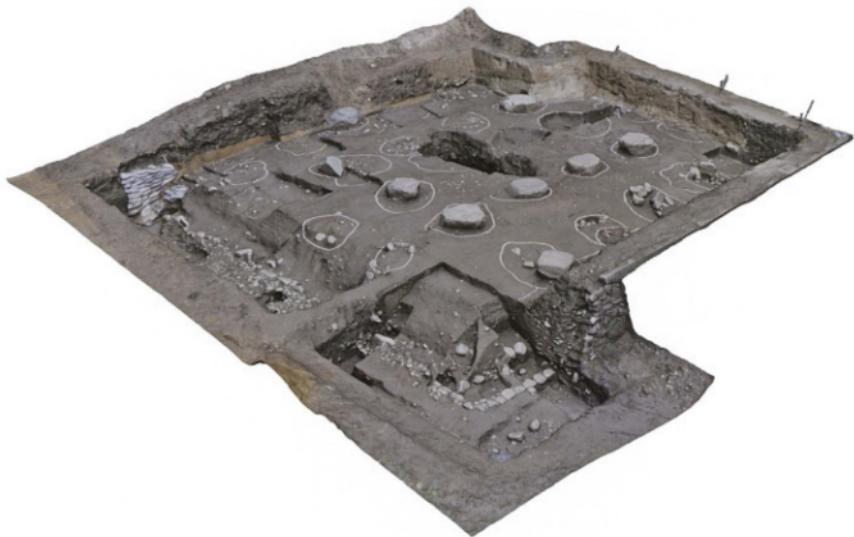
三次元写真測量による調査トレンチ鳥瞰図（測量・図化 株式会社 相互技研）

調査は、基壇上面を人力で発掘し、基壇東辺の石垣の除去には石起こしのために重機を併用して行った。また、調査トレンチ測量は株式会社相互技研（大阪府東大阪市）に業務委託して行った。図化だけでなく、三次元写真測量により建物基壇を三次元データ化することを目的としたものである（巻頭写真参照）。

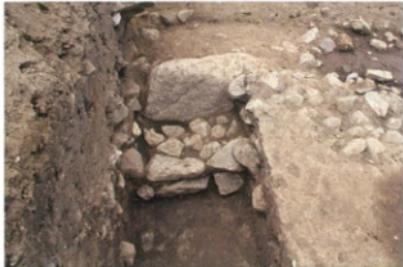
写真1 創建時基壇裾部の犬走り（東から）

石程度で積み上げた幅約30cm、高さ約20cm程度の石組が石列に据えられた状態で確認できた（写真1）。このことから、石列は、創建時乱石積基壇の化粧石の一段目で、石組は犬走り状の施設（以下「犬走り」と呼ぶ。）であると考えた。

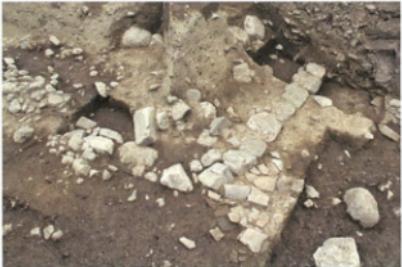
写真2 基壇北東隅検出状況（北東から）

基壇北東隅では、やや丸みを帯びた形で西へ曲がり、北辺へとつながる石の並びを検出した（写真2）。この石の並びは、石列を覆う瓦溜まりの下層にあり、上面レベルのT.P.25.8mは犬走り上面とほぼ同じであることから、犬走りの延長であることを確認した。これにより、基壇の北東隅が良好な状態で遺存していることを確認し、基壇北辺と東辺がそれぞれ確定した。

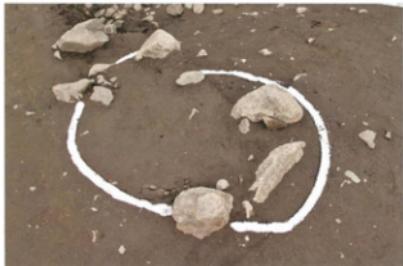
写真3 F2 根石検出状況（西から）

基壇上面の調査で、これまで塔の東側柱列と考えてきた柱列よりさらに柱間一間分東側の3ヵ所で根石及び抜取穴を検出した（写真3）。塔であればこの位置に柱があったとは考えられないため、現地にて河内寺廃寺跡整備委員会委員の指導を仰いだうえで文化庁及び大阪府教育委員会と協議し、調査トレンチを北と西へそれぞれ拡張した。拡張したトレンチ北側の未調査部で礎石や礎石抜取穴、根石を検出し（写真4・5）、トレンチ西側では抜取穴（写真6）を検出した。これらの遺構は、塔ではない建物の北と西の側柱列であることを確認した。

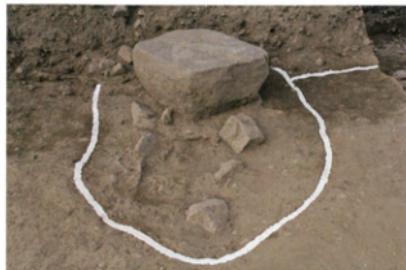
写真4 E1' 磁石及びE1 抜取り穴検出状況（南から）

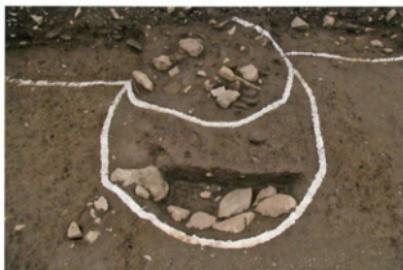
写真5 D1・D1' 抜取り穴検出状況（南から）

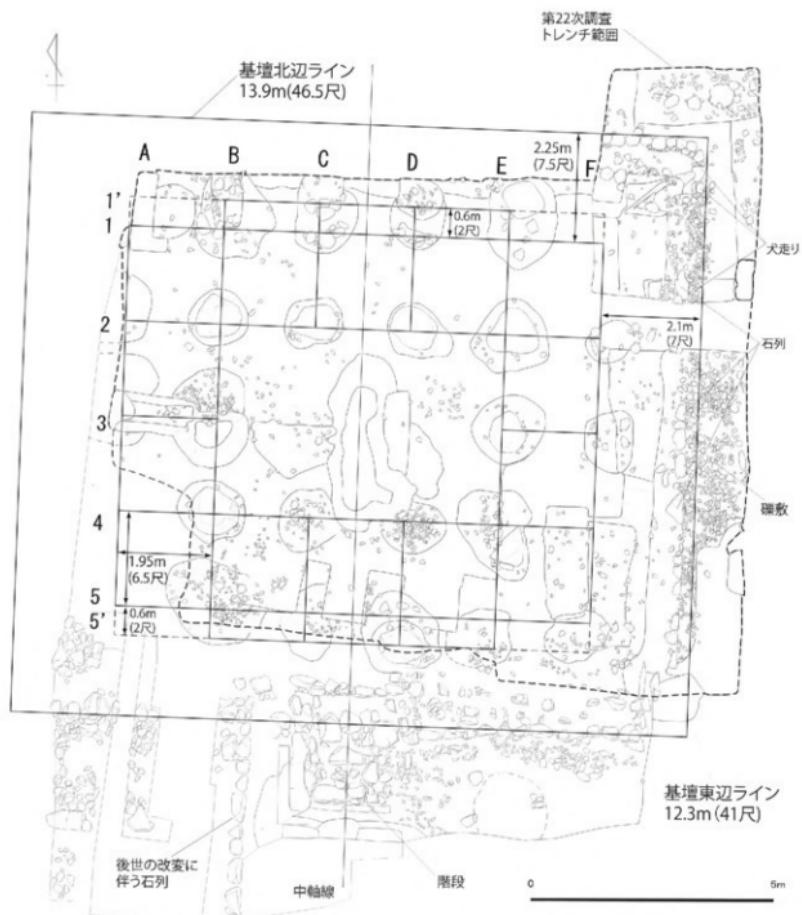
第3図 遺構平面図（過去の調査成果を合成）

今回の調査により基壇上面で検出した柱列は以下のとおりである（第3図）。

まず、北側柱列は、1列及び1'列である。礎石は、後世に1列から1'列へと0.6m（2尺）動かされていたことを確認した。基壇北辺西側の断面観察より、北側柱礎石が1列から1'列へと動かされた時期は、1'列の直下にある基壇斜面のにぶい黄褐色（10YR4/3）極細粒砂層から出土した遺物より、近世であることが分かった。

南側柱列は、5列及び5'列である。平成22年度調査で検出したD5'礎石は、5列から5'列へと0.6m（2尺）動かされていた痕跡を確認した（写真7）。

東側柱列はF列で、西側柱列はA列である。それぞれ礎石は検出されなかった。

間はすべて 1.95 m (6.5 尺) の等間の金堂である。すなわち、北側柱が 1 列、南側柱が 5 列、東側柱が F 列、西側柱が A 列となり、身舎の桁行は B～E 列の三間、梁行は 2～4 列の二間となる。

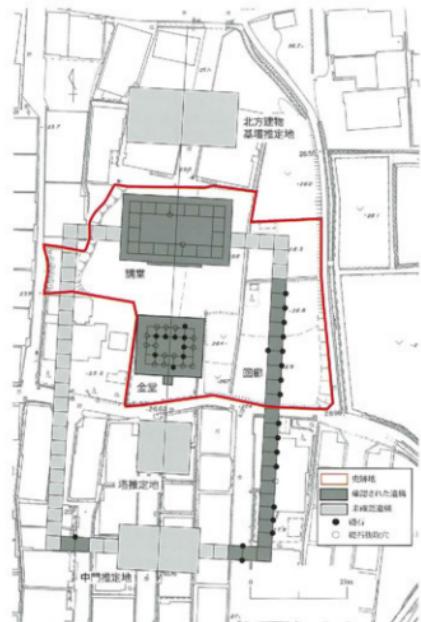
第 5 図 今回の調査成果に基づく伽藍配置復元図

まず、これまで金堂に取り付くと考えられていた回廊は、講堂に取り付くこととなる。回廊の延長と講堂の柱位置を再検討し、第 5 図のとおり回廊が講堂に取り付く復元案を提示いただいた。

伽藍配置についても、塔が未検出のため薬師寺式伽藍配置の可能性は否定できないものの、東面回廊と伽藍中央軸線の距離を考えれば、従前どおり四天王寺式伽藍配置が妥当であるとの意見をいただいた。

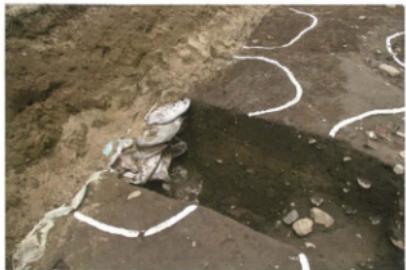
写真6 A3抜取り穴検出状況(南東から)

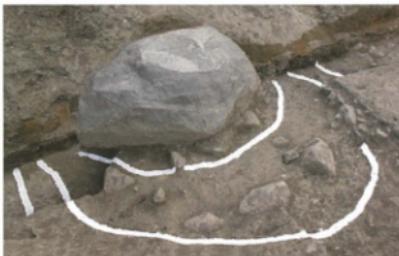
写真7 D5'礎石及びD5抜取り穴検出状況(北東から)

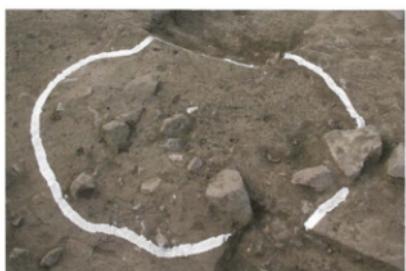
現存する礎石は、東西の側柱礎石全てと身舎の礎石 2 石が抜かれ、南北の側柱礎石がそれぞれ 0.6 m (2 尺) 動かされている。一方で F 列では、5 列から 5' 列へ礎石が動かされた痕跡は確認できなかった (写真 8)。したがって、現存する礎石を利用した建物は、南北に B 列・E 列、東西に 1' 列・5' 列の側柱をもつ正面三間、側面四間の建物であった可能性が指摘できる。

写真8 F5抜取り穴検出状況(南から)

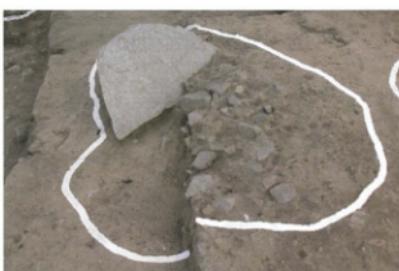
写真9 E4抜取り穴検出状況(北から)

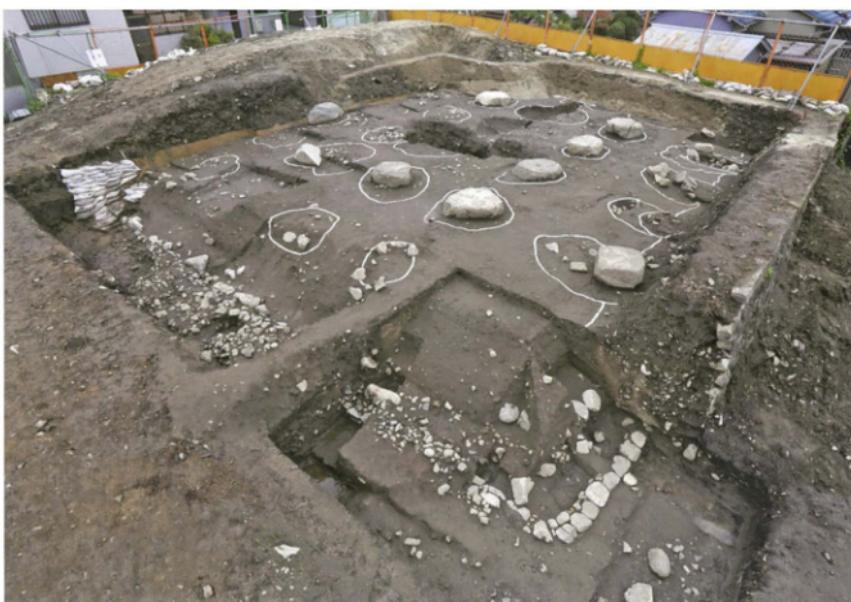
写真10 調査トレンチ全景(北東から)
