伊勢国府跡2

2000年3月

鈴鹿市教育委員会

Ise Kokufu Site -Preliminary Report No.2

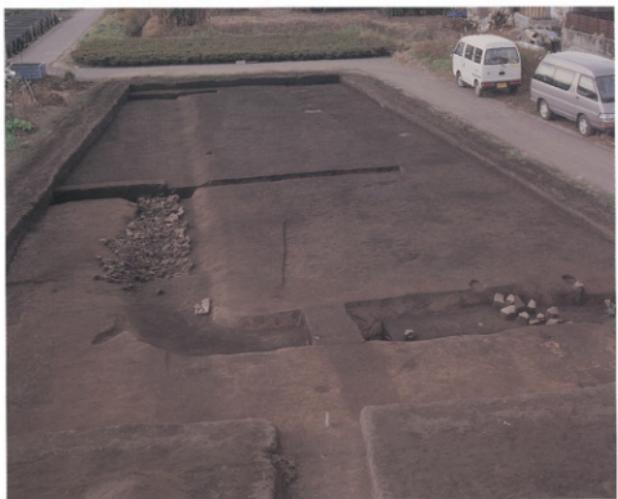
6AJC-A区 建物SB91(東から)

建物SB91 (PL.8) 柱の痕跡や建物基壇はいっさい残されていないが、瓦を含む溝SD39及び90に取り囲まれていること、掘込地形を一部にとどめること、建築あるいは解体用の足場穴と見られる小柱穴を伴うことなどから瓦葺礎石建物と判断される遺構である。棟方向はほぼ座標方位に合致する。

基礎地形の残りは極めて悪く、溝SD90の北に南北4.6m・東西18m程が平面観察され、東端はバッヂ状となる。基壇範囲は溝に囲まれた範囲に相当するものと思われ、9次調査の成果を加味すれば、基壇の東西長が21m程の東西棟が想定される。

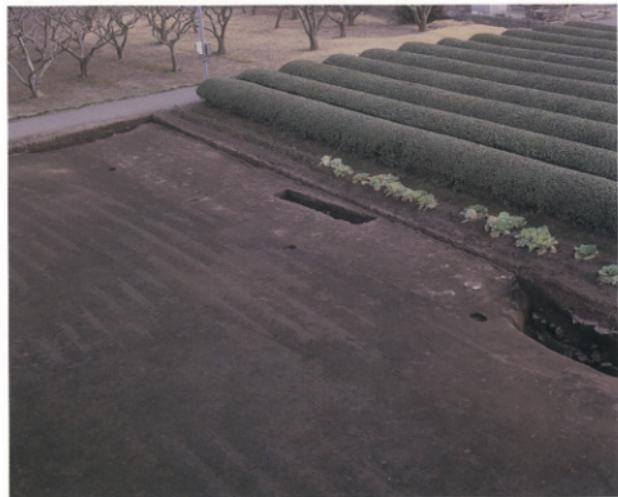
6AJC-D区 建物SB97(北西から)

建物SB97 瓦葺礎石建物の政庁南門である。基礎地形のみ残存し、礎石据え付け痕は認められない。

東西は15.4mで、南半は調査区外に延びる。掘り込みの深さは検出面から約60cmで、やや乱れた版築がなされる。北辺に沿って5基の足場穴があり、東西には築地南内溝から北へ短く延びる溝SD95・96がある。9次調査において溝SD37から出土した礎石は南門のものである可能性が高い。

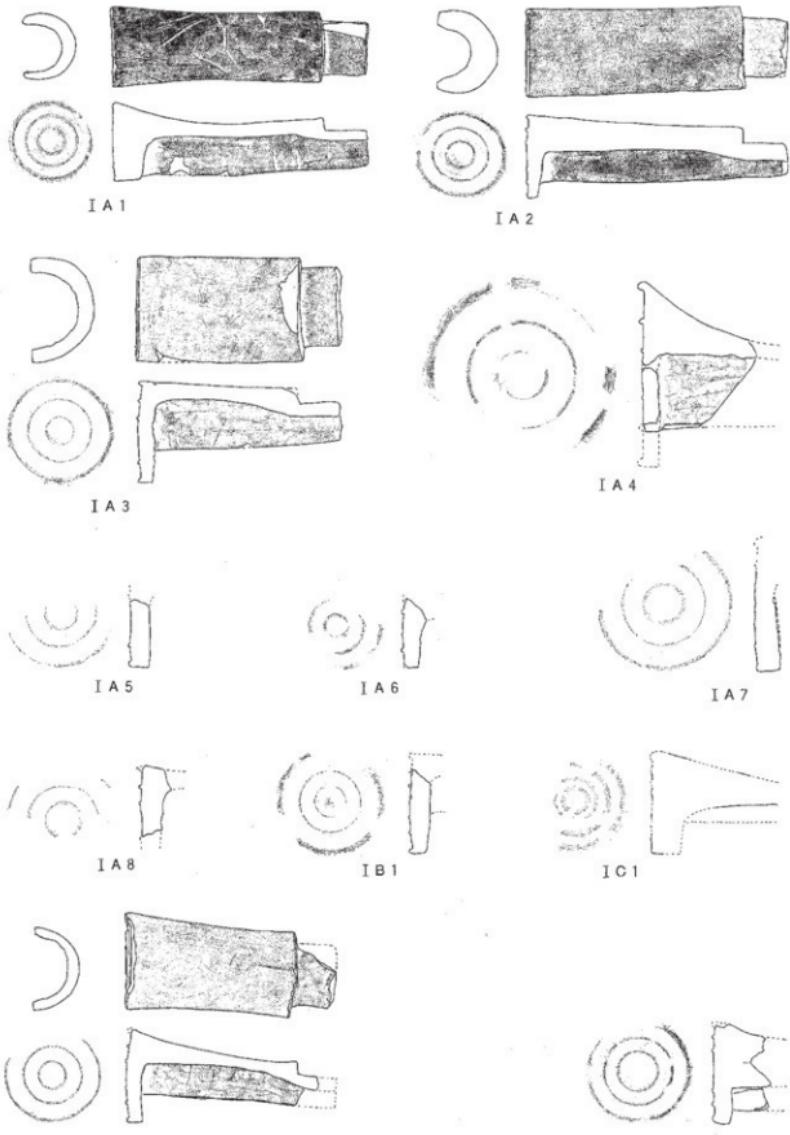
Fig.1 軒丸瓦の型式(1:8)

1~3は溝SD 3 7出土の軒丸瓦で、1はIA 1、2はIA 2、3はIA 8型式である。IA 8型式は、IA 3に似るが、瓦当面がひとまわり小さく、胴部は反る。今のところ溝SD 3 7以外では知られない。

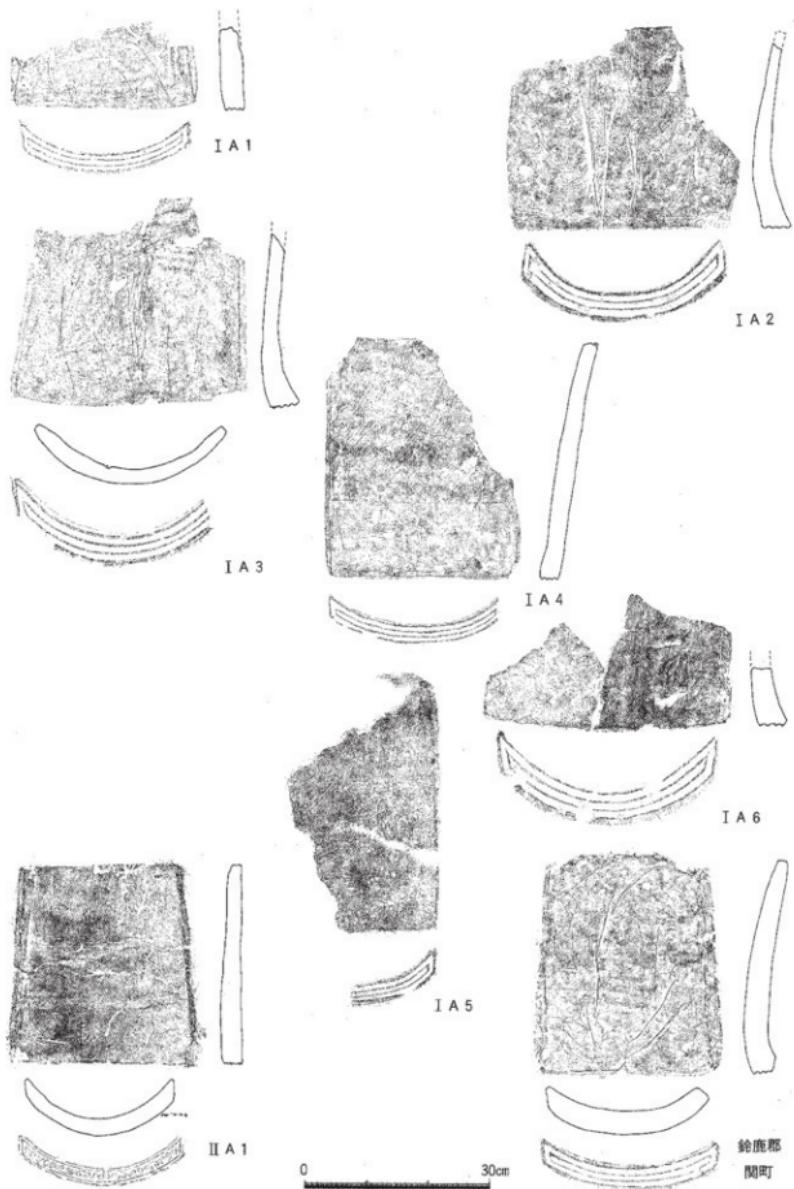
Fig.2 軒平瓦の型式(1:8)

8・10・12は溝SD 3 7出土の軒平瓦で、8はIA 3、10はIA 1、12はIA 4型式である。

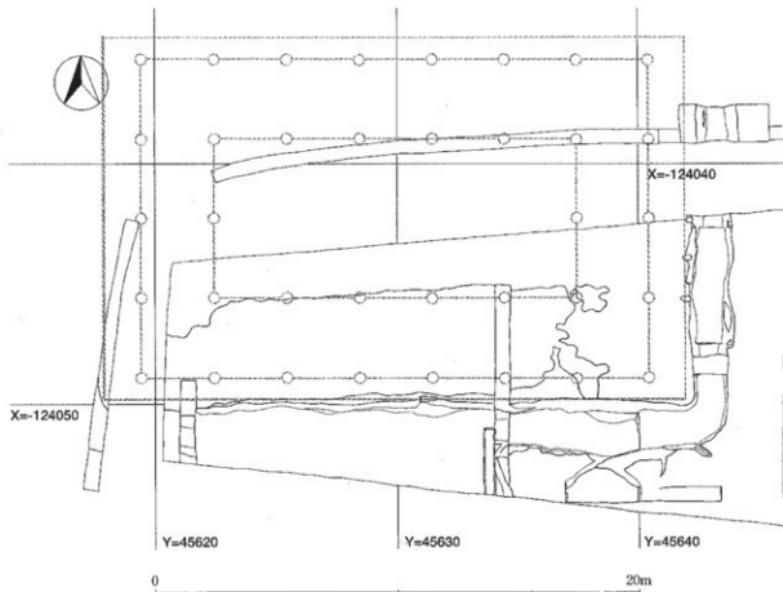
Fig.3 建物SB91の想定プラン(1:200)

建物の柱間や規模を推定する材料は、これまでの例と同様非常に乏しい。溝S D 3 9・9 0、足場穴と考えられるS P 9 2～9 4、9次調査の試掘トレンチなどから導き出すとすれば、Fig. 3がひとつつの案として想定できる。S P 9 2・9 4が柱通りに相当するとしたとき、S P 9 3は柱間の延長線上にあたり、梁行の柱間は3.3mと11尺とする

ことができる。調査区の北から西にかけて鉤の手に屈曲する現在の水路が建物及び周囲の溝に規制されていたものと考えると、梁行は4間程度が適当と思われる。東西は、S D 3 9と試掘トレンチ1 4で検出された溝の屈曲部分の距離約24mを軒の出も勘案して配分すれば、10尺等間で、桁行7間とすれば収まりが良い。7間×4間の四面庇付き建物を想定しておきたい。

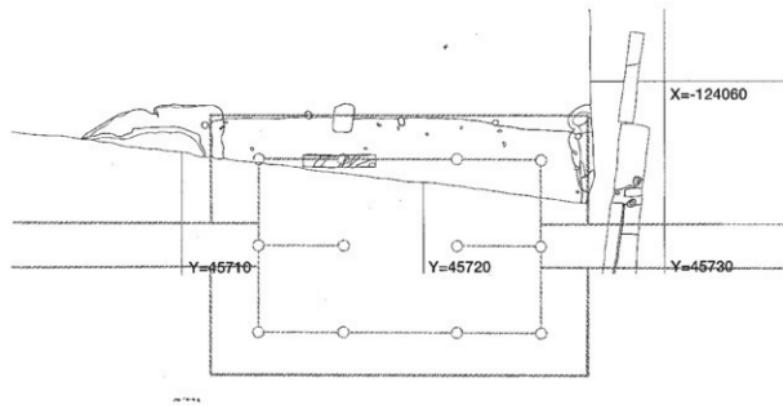
Fig.4 建物SB97の想定プラン(1:200)

基礎地形の規模及び溝S D 9 5・9 6の位置から南門基壇の東西規模を求めるれば完数尺に近い15.6mほどと想定できる。正殿や後殿など政府の柱間に多用される12尺を基準とすると、桁行は脇12尺、中央15尺、全長39尺となる八脚門が妥当なところであろう（Fig. 4）。梁行は12尺+12尺で、基壇の南北規模は36尺と想定すると、基壇南辺は4.6尺方眼上に一致する（Fig. 5）。

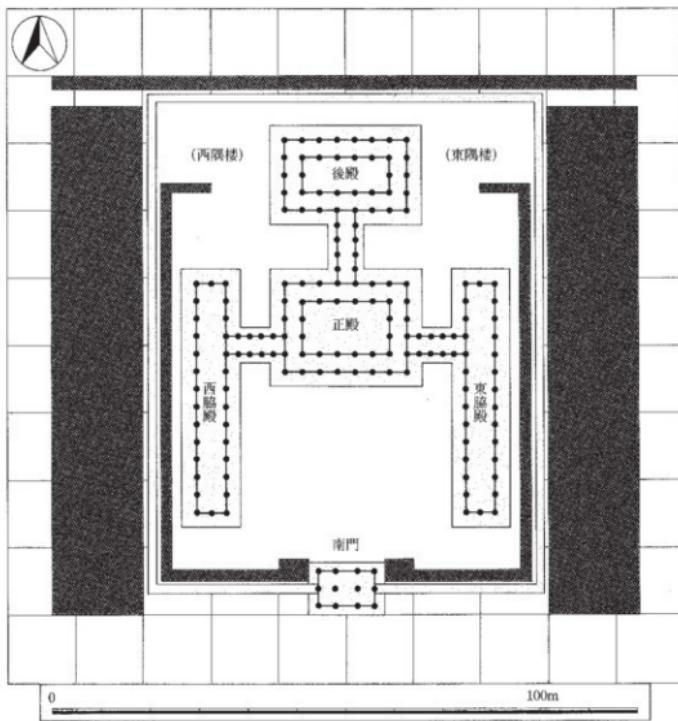
Fig.5 政庁の規格(1/4,000)

政府は、46尺方眼に基づき各建物の建設・配置が行われたことが示唆され、外溝を除く東西がちょうど6マス分に収まる（辻1996）。

今回の南門の確認により、南北は8マス分となることが推定される。その結果南北及び東西の中軸線は、北軒廊と東西軒廊の中心を通って交差することとなる。この交点と脇殿の南北中軸線までの距離92尺（=46尺×2）が政府造営の基準グリッ

ドであったのかもしれない。実際には脇殿の南北中軸線や後殿南平を起点として設計された可能性が高いものと考えられる。建物の規模や柱間は別表とのおり規格性が高く、完数尺によっている（Tab. 6）。

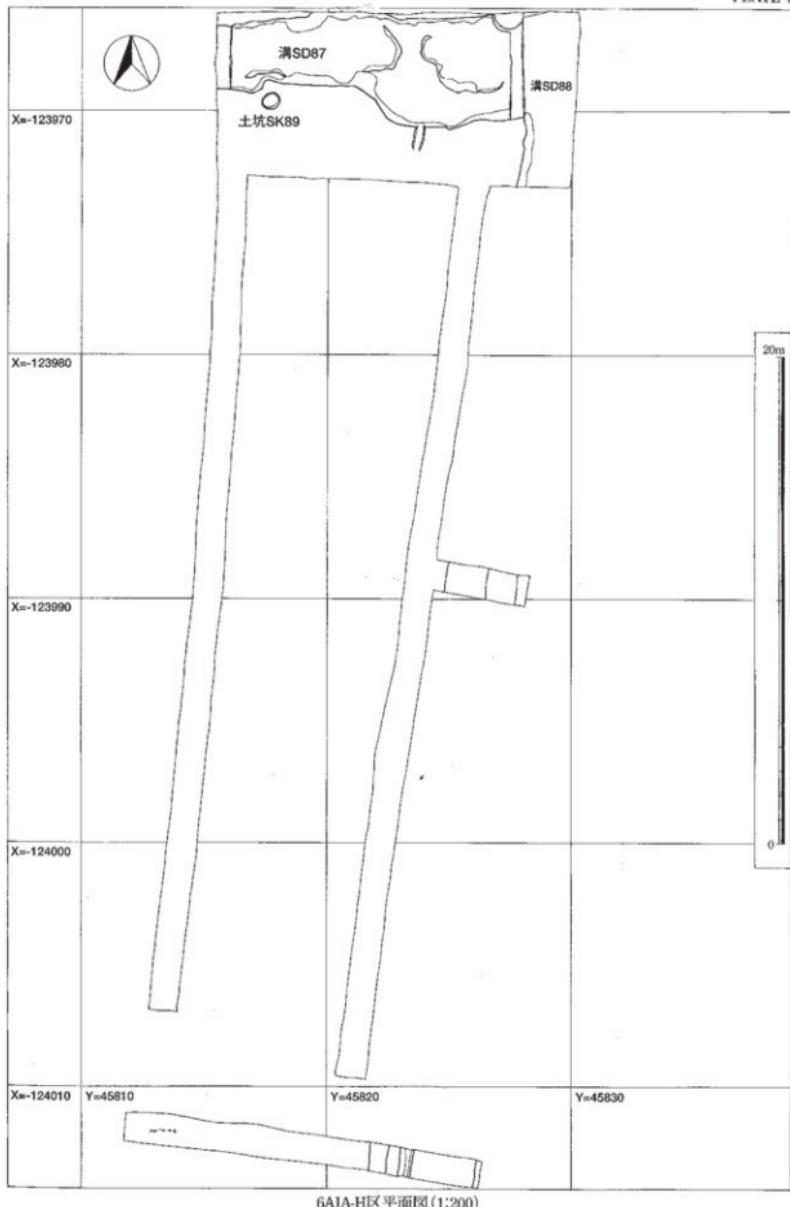
6AJA-H区平面图 (1:200)

政府東辺の30m東において調査区を設定した。南北50m・東西20mの範囲内に幅1mのトレントを設定し、遺構が検出された部分を広げ、面的調査を実施した。遺構検出面はI層を30cm除去したVI層上面である。

調査区北辺から溝SD87・溝SD88・土坑SK89が検出された。調査区中程から南にかけては、現代の溝が検出されたのみである。溝SD87・溝SD88・土坑SK89は一部土層観察用の珪を残して完掘した。

溝SD87 幅2.6~3.0m・深さ12~20cmの東西溝。土師器・内面黒色土器・須恵器・軒平瓦片などが出土した。土器には図示できるものがないが、層厚の割には比較的豊富である。溝底面はVI層の礫が目立つ。

溝SD88 調査区北東で検出された南北溝。深さ20~30cm。幅は2m以上である。瓦片が出土した。土坑SK89 溝SD87の南に近接して検出された。64cm×74cmの楕円形を呈し、深さ18cm。土師器片が出土した。

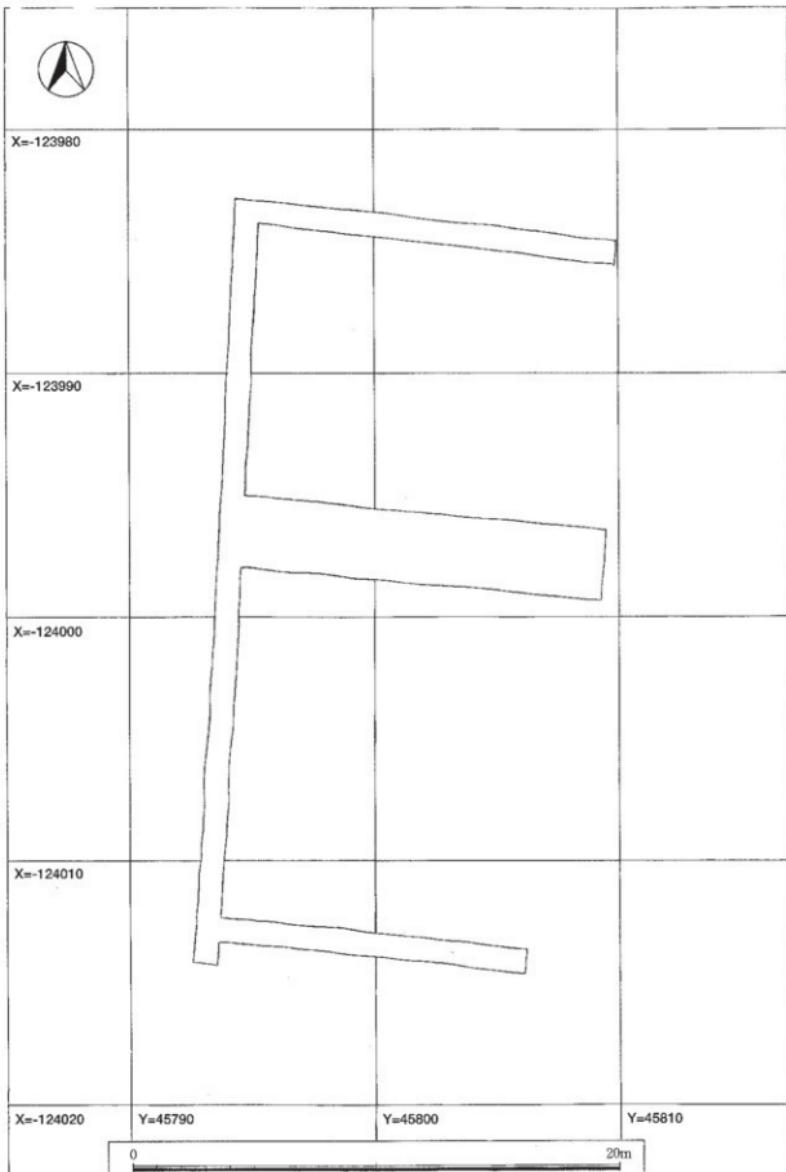
6AJA-FG区平面图(1:200)

政府東辺の東に隣接して調査区を設定した。幅1mないし3mのトレントを設け、I層を約30cm除去したIV層上面において遺構検出を試みたが、遺構・遺物ともに検出されなかった。

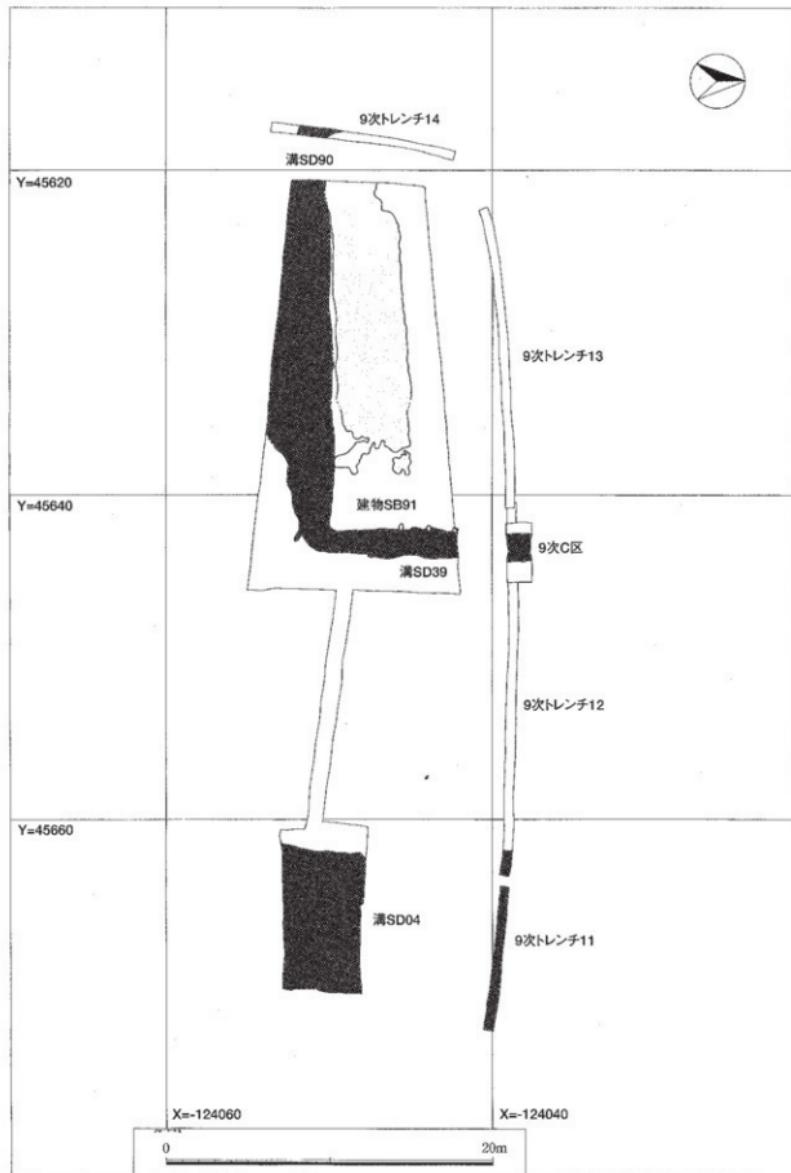
6AJC-A区平面図(1:300)

政府西辺にかかる調査区である。市道の舗装工事に伴う調査（9次）で政府西側において瓦を多く含む南北溝が検出されており、建物跡の存在が想定されていた。東西50m・南北18mの範囲に幅1mのトレントを設定し、遺構が検出された部分のみ拡張することとした。

遺構検出面は、表土を10~20cm除去したII層ないしIII層ないしIV層上面である。調査区東辺からは政府西外溝SD04が、調査区西半からは南北溝SD39・東西溝SD90・建物SB91・足場穴SP92~94が検出された。溝SD39に1箇所、溝SD90に2箇所設けたサブトレントについては底まで完掘し、溝SD39・90の上層を部分的に掘削し、露出させた瓦については取り上げを実施した。足場穴SP92~94は5cm程掘り下げた。

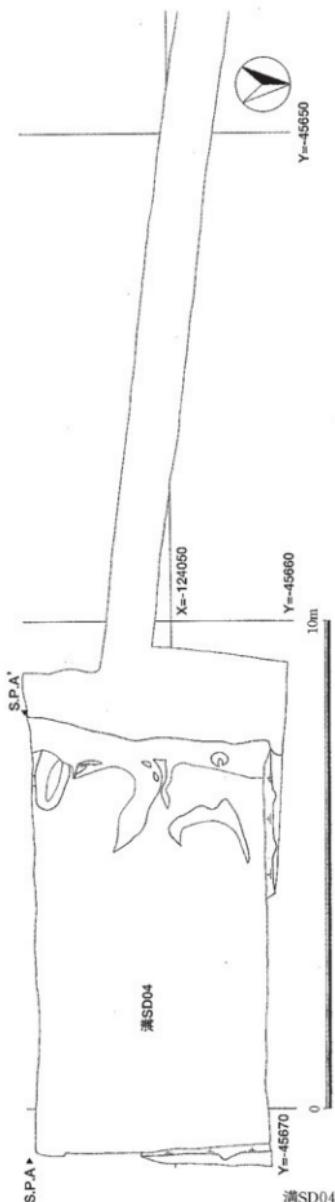
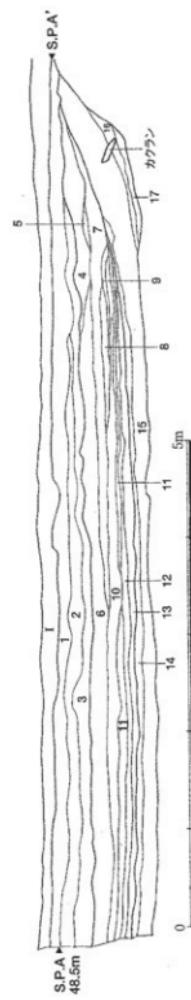
満SD04平面図(1:100)・土層断面(1:50)

溝SD04(PL.7) 幅18mに及ぶとされる政庁西外溝の一部を底まで掘り下げた。検出面からの深さは約1mで、埋土は大きく3層に分かれる。上層はしまりが無く、近世以降から現代にかけて堆積したもの、中層は鎌倉時代以降に堆積したもの、下層は8世紀後半以降に堆積したものと考えられる。中層からは土師器・山茶碗が、下層からは須恵器片が出土し、瓦片は全層にわたって均一に少量含まれる。

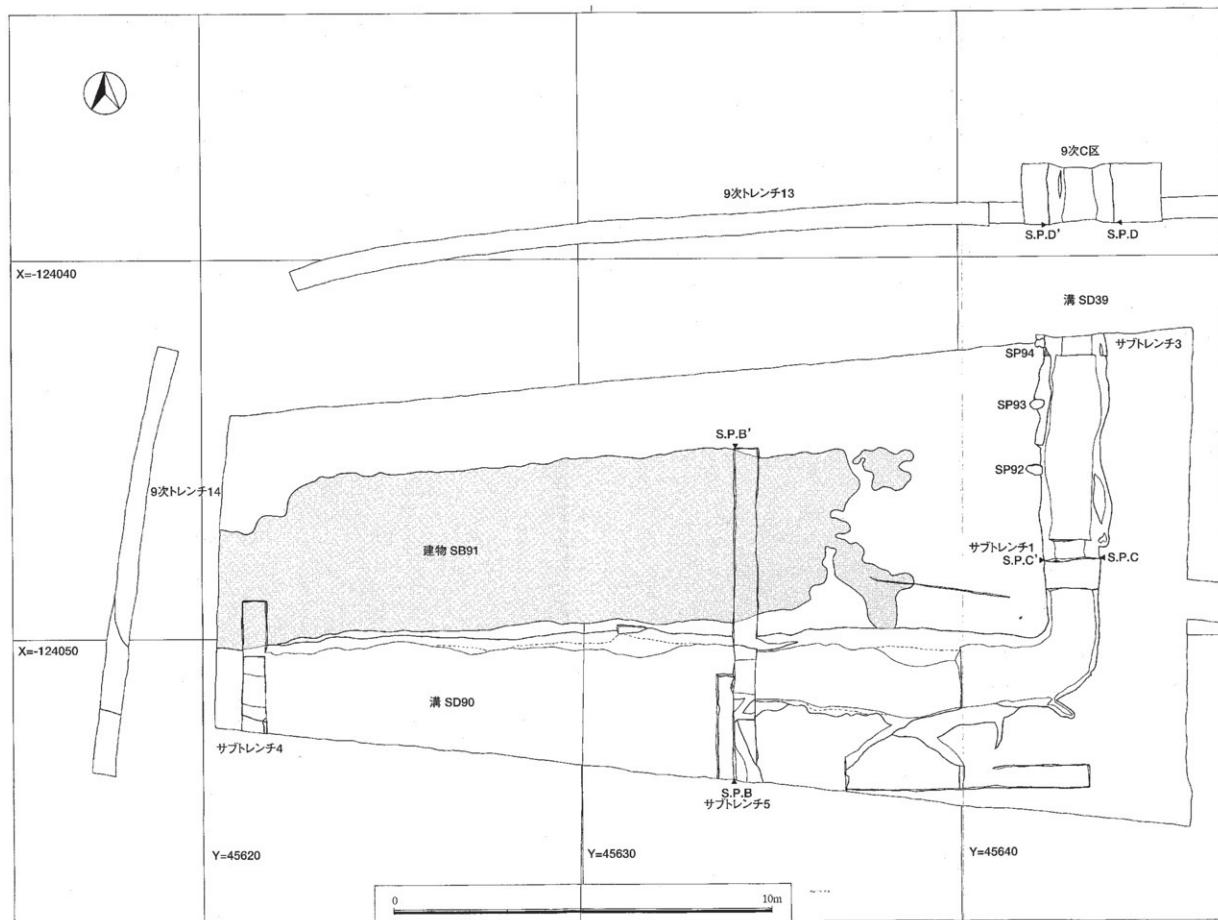
建物SB91・溝SD39・SD90平面図(1:100)

基礎地形がその底面付近のみをとどめているせいもあって、明確な版築は認められない(PL.9)。柱穴SP92~94 溝SD39の西辺上端に沿って検出された。足場穴と考えられる。短径20~26cm・長径26~42cmの楕円形を呈する。SP92とSP93の間隔は1.7m、SP93とSP94では1.6mで、溝SD90の北辺上端とSP92とは約4.2m

溝SD39・90(PL.8) 建物SB91の東及び南に接する溝である。SD39は幅1.3~1.9mで、深さは70~80cmである。SD90は幅1.8m程であるが、場所によっては南側に不定形の土坑が付加されている。

溝の埋土は大きく3層に分かれ(PL.9)、瓦を中心とする遺物は中層の上位あるいは上面に集中する。9次調査ではSD39から完形の丸瓦が数点出土したが、今回の調査ではSD39・90とともに細片が多い。SD90で中層まで掘り下げた部分では、とくに瓦が密集し、文字瓦も比較的多く含まれる。図示可能な土器としては須恵器長頸瓶底部がある。

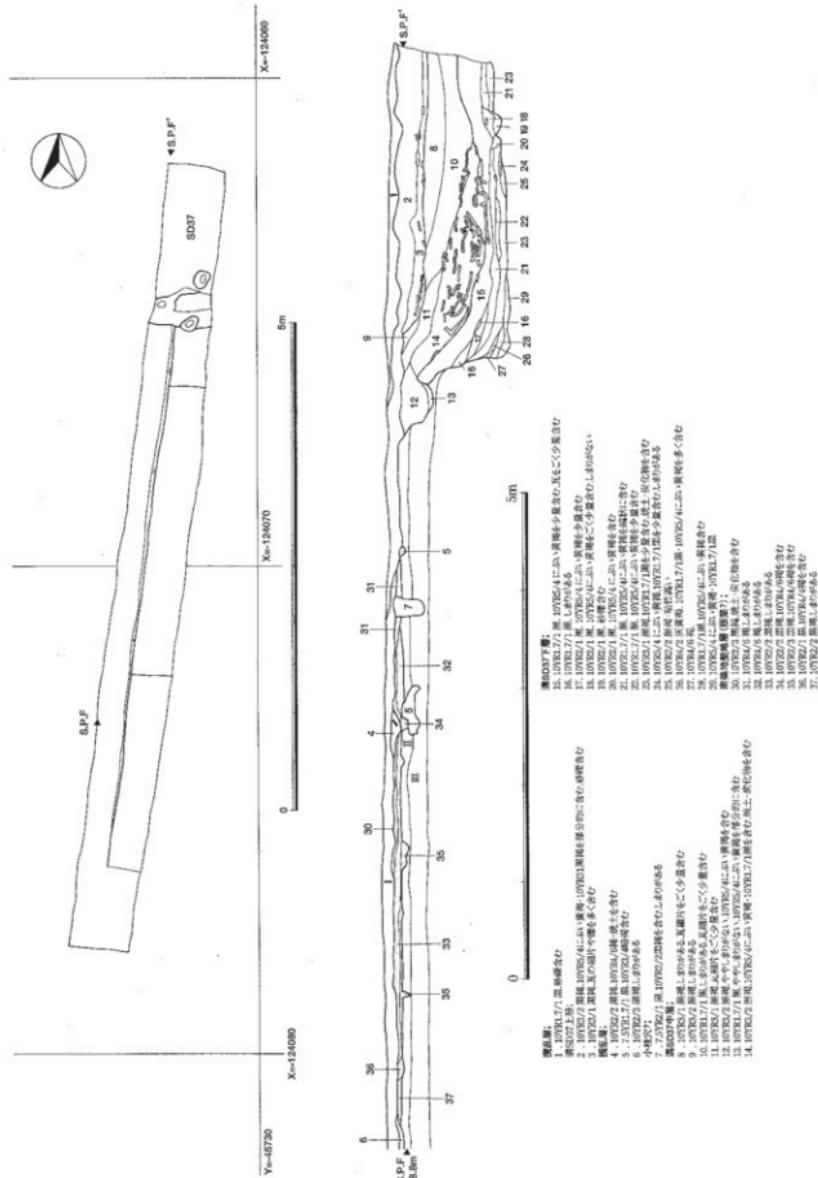
9次調査A区平面図(1:100)・土層断面図(1:50)

第9次調査において政庁南築地内溝SD37(PL.10)が検出された部分の西隣に調査区を設定した。9次調査では、さらにその南において築地の痕跡と見られる整地層が深さ10cmにわたって認められ、南門が近接することが予想された。

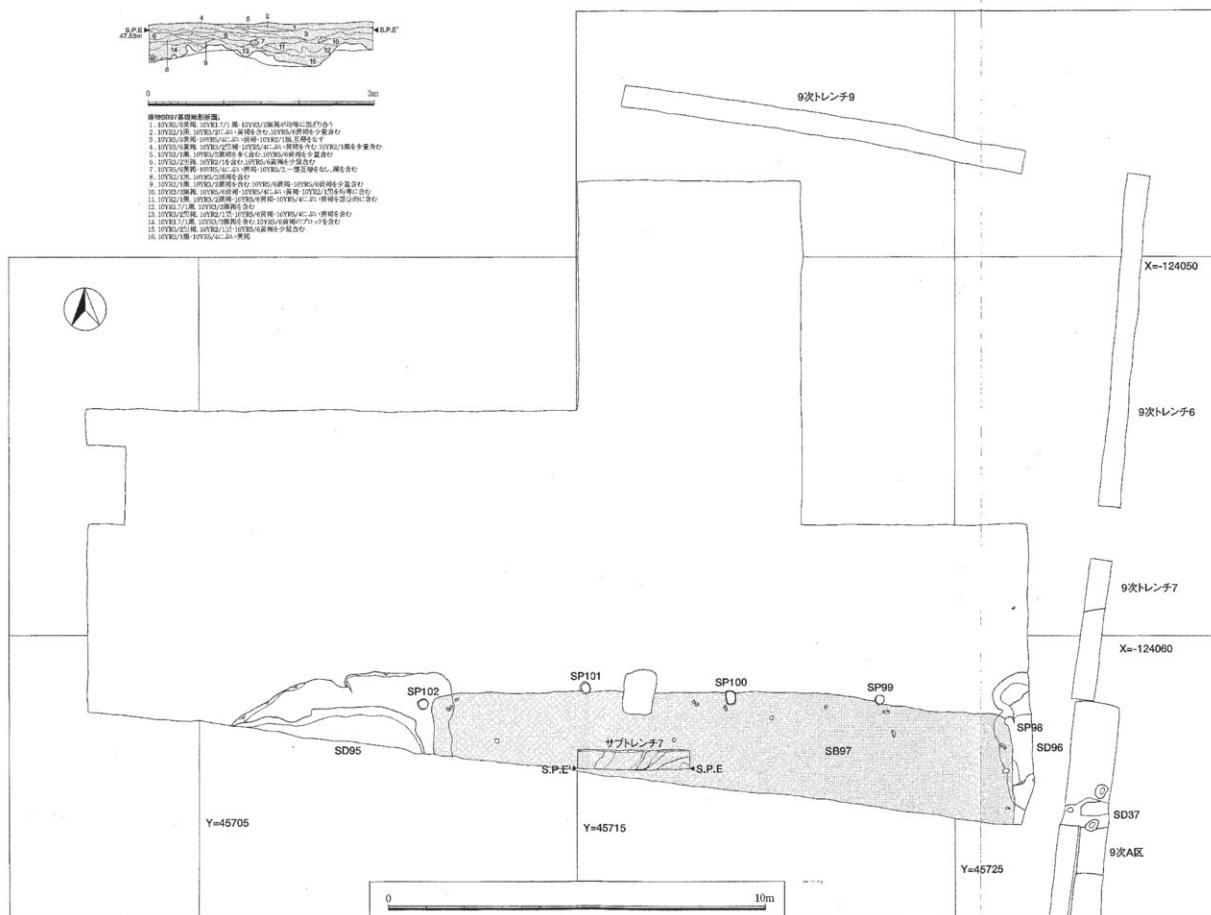
6AJC-D区平面図(1:100)・建物SB97土層断面図(1:50)

東西25m・南北15mの対象範囲においてその南辺部分から北へ向けて表土除去・遺構検出を進め、南門及びその他の遺構の検出を目指した。遺構検出面はI層を除去したII層ないしIII層上面で、その深さは南辺で約13cm、北辺で約31cmである。調査区南辺で基礎地形(SB97)・足場穴SP98~102・溝SD95~96が検出されたが、北半には全く遺構が認められなかった。SD95~96は完掘し、足場穴SP98~102は5cmほど掘り下げ、SB97は一部を斬ち割った。

基礎地形の検出面には径10cm大の礎が認められる。版築中には瓦を含まず、底面は凹凸が著しい。断ち割り範囲を見る限り、前身遺構の痕跡は観察できない。

柱穴SP98~102 足場穴と想定される。SP98・102は基礎地形の北東及び北西角に位置し、SP99~101は北辺に並ぶ。おおむね径22~28cmの円形であるが、SP100は短径28cm・長径34cmの長円形を呈する。埋土には基盤層に由来すると見られる黄褐色土が入り込む。抜き取りの際、深く沈下した柱部分に別の土が充填されたものと考えられる。

それぞれの間隔はSP98・99が3.5m、SP99・100が3.9m、SP100・101が3.9m、SP101・102が4.3mである。中央の3基は柱間の延長線上に位置するものであろう。

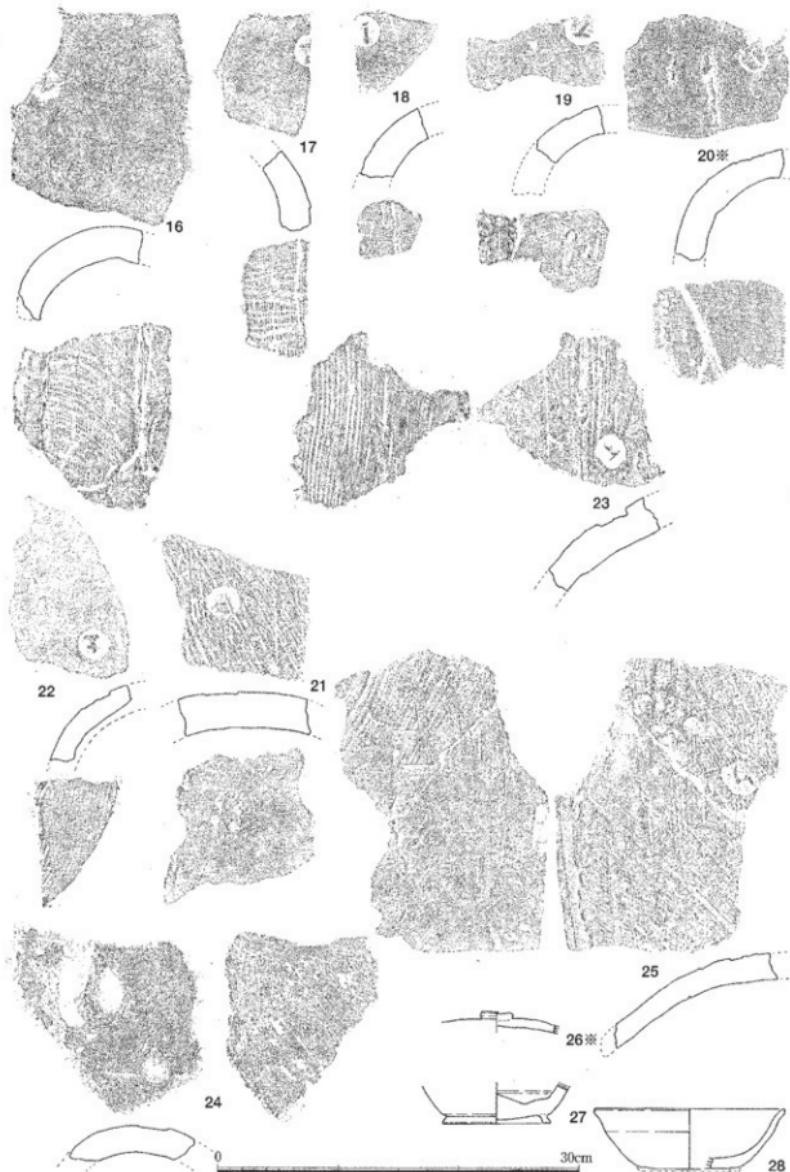
文字瓦·土師器·須惠器·山茶碗(1:4)

溝S D 8 7 から土師器・須恵器・内面黒色土器など比較的多くの土器片が出土したが、図示できるものはない。その他の遺構は非常に土器類が少なく、土坑SK 8 9・溝SD 9 0・9 5・9 6から土師器・須恵器片などが少量出土したのみである。須恵器長頸瓶(27) 溝SD 9 0出土で底部のみ残存する。底径88mm。高台は「ハ」状に開き、外縁が接地する。

山茶碗(28) 溝SD 0 4中層の下位から出土。推定口径158mm。体部は丸みを帯びる。高台は欠損。

16~19は丸瓦凸面に押された「人」陽刻である。いずれも胴部辺縁部に押印されている。橙褐色を呈するものが多い。16は印面径26mm・深さ1mm。17は深さ1mm。18は印面径26mm・深さ1mm。19は深さ3mm。

21は平瓦凸面に押された「人」陽刻で、印面径26~28mm・深さ2mmである。

24は丸瓦凸面に押されている。判読不可能である。印面径は23~24mm・深さ1mm。

22は丸瓦凸面に押された「上」陽刻。印面径25mm・深さ2mmである。

23は平瓦凸面に深く押された「上」陽刻。印面径24~26mm・深さ5mm。

25は平瓦凸面に押された「丁」と読まれる陽刻である。印面は直角方形に近い不整円形を呈する。焼成は悪く、黒褐色を呈する。印面径29~31mm・深さ2mm。
