伊勢国府跡 3

鈴鹿市教育委員会

1. 本書は、国庫・県費補助事業として鈴鹿市教育委員会が2000（平成12）年度に実施した長者屋敷遺跡ほか発掘調査等事業のうち伊勢国府跡（長者屋敷遺跡・第12次）の調査概要をまとめたものである。

Ise Kokufu Site -Preliminary Report No. 3 -

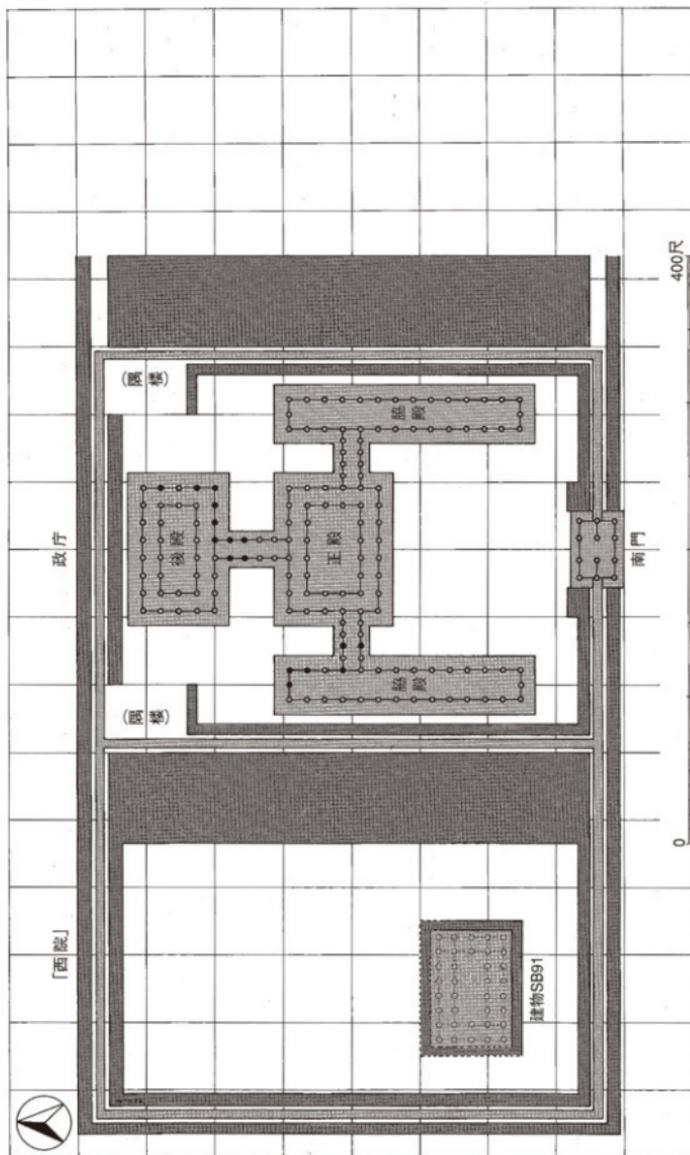
Fig.1 政府の建物配置 (1:1000)

Fig. 1は、政庁並びに「西院」の平面プランと46尺方格との関係を既存データをもとに想定した模式図である。当然図示したもの以外に未発見の構造物が予想され、既存データについても不明確点が多いので、今後の調査の進展によってはさらに追加・訂正がなされるであろう。

伊勢国庁では46尺四方を基準とした規格が考えられてきた。政庁の南北は、北築地外溝から南門までが46尺×8単位で、東西は築地外溝を除いた部分が6単位に収まる。

今回想定された「西院」は、南北規模がこれまで考察されてきた政庁に一致するので、政庁と同じく南北は46尺×8単位となる。では、東西規模や、区画内部に含まれる建物SB91はどうであろうか。「西院」の西辺を構成する2条の溝SD104・105やその間に想定される遮蔽施設と46尺方格との明確な一致は認められない。ただし、46尺を2等分割した規格を想定すると、外側の溝SD105の東辺部における一致の可能性はある。その位置は政庁の中軸線から8.5単位西に相当する。建物SB91は、基礎地形の一部と足場穴と思われる小穴を留めていた瓦葺礎石建物である。柱位置や基壇線を示唆する情報がほとんど得られていない中、小穴と溝との関係から4×7間の東西棟

建物が想定された。周囲には瓦を多く含む溝が伴う。未検出部も含めて46尺方格との関連を見いだすとすれば、溝の北辺が46尺方格に一致し、東・西・南辺はその2等分線上に相当する可能性を考えておきたい。

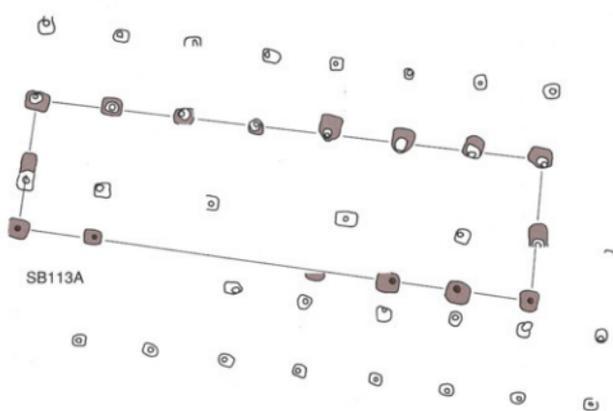
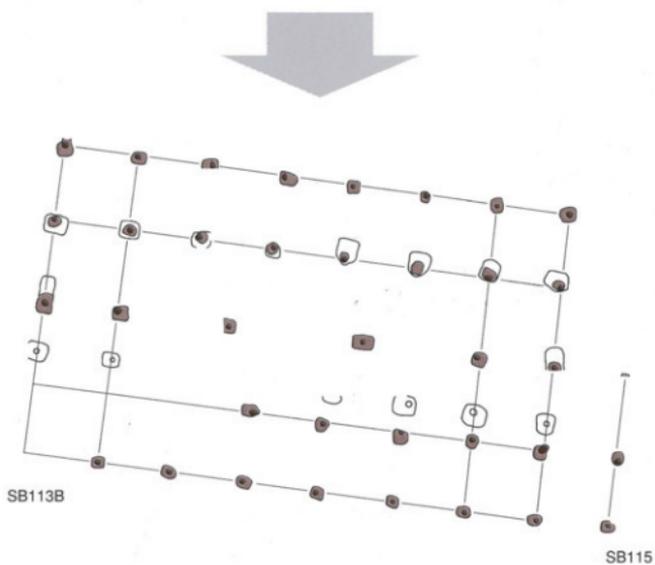
Fig.2 掘立柱建物の変遷 (1:200)

SB113B 113Aの北平側柱をほぼ同一場所で据え直し、妻中央及び南平の側柱を南へずらして建て直し、さらに南北に1間ずつ拡張して、4間×7間の四面庇建物に変更している。身舎中央には棟持ちあるいは床東状の柱穴が2カ所設けられている。柱穴は隅丸方形や楕円形のものがあり、一辺ないし径はおおむね50~60cmである。柱穴No8は地表から80cm掘り込まれる。身舎中央のNo48は、桁行方向に長軸を取る長方形を呈する。柱痕は、検出されたすべての柱穴で明瞭に観察され、径16~20cmである。東西規模は、柱穴No1~8間で20.7m、No49~56間で20.8m、No17~20間で20.9mである。南北規模は、No2~30間他すべて12.6mである。柱間は、桁行が2.8~3.2m、梁行庇が2.8~3.0m、身舎が3.3~3.5mである。棟持ち柱No47~48間は5.5mで、No18~47は4.5m、No48~19は4.7mである。座標北に対する傾きは、No17~20間でN7°26'E、No1~8間でN7°56'Eである。柱穴No47柱痕から土師器片が出土した。

竈立柱建物SB113(Plate10・6頁Fig.2) 竈穴住居ST106の南から検出された。柱穴の切り合い関係により、同一場所での立て替えと見られるSB113AからSB113Bへの変遷が窺える。

SB113A 竈穴住居ST106の南約13mに位置する梁行2間・桁行7間の東西棟建物である。柱穴は方形を呈し、一辺90cm前後のものが多い。柱穴No44で地表から約1m掘り込まれている。柱痕はNo37・38・42・43・44で確認され、径は18~24cm程度である。立て替え後の柱穴に切られるNo9~16・45・46では柱痕の確認に至らなかった。南北方向の裁ち割りを実施したNo45では、柱の抜き取りによると見られる掘り込みが断面観察された。東西規模はNo37~44間で20.9m、南北は約5.7mである。柱間は梁行が2.7~2.8m程と思われ、桁行はNo37~38間及び43~44間が3.1m、42~43間が2.6mである。南平No37~44間から導き出される座標北に対する傾きはN8°16'E

掘立柱建物SB113A・Bは、東西規模で20mを超える大型のものである。柱間は、SB113Aが桁行・梁行ともに10尺等間と考えられ、SB113B桁行と庇梁行が10尺、身倉梁行が11尺で計画されたものと思わ

れる。実際の個々の柱間には若干のばらつきが見られるが、桁行及び梁行全体では整数尺での理解が可能である。想定される基準尺は、柱穴No 1-8間でほぼ小尺(0.29636m)に等しい値が想定でき、その他では、No 49-56間で1mm増、No 4-32, 6-34, 7-35, 8-36, 17-20, 37-44間で3mm増、No 2-30, 3-31, 5-33間で4mm増など、小尺よりやや大きめの値が得られる。こうした分散のありかたは施工方法やその精度を反映したものとと思われるが、これらの建物に用いられた基準尺自体の実態にも関係があるかもしれない。

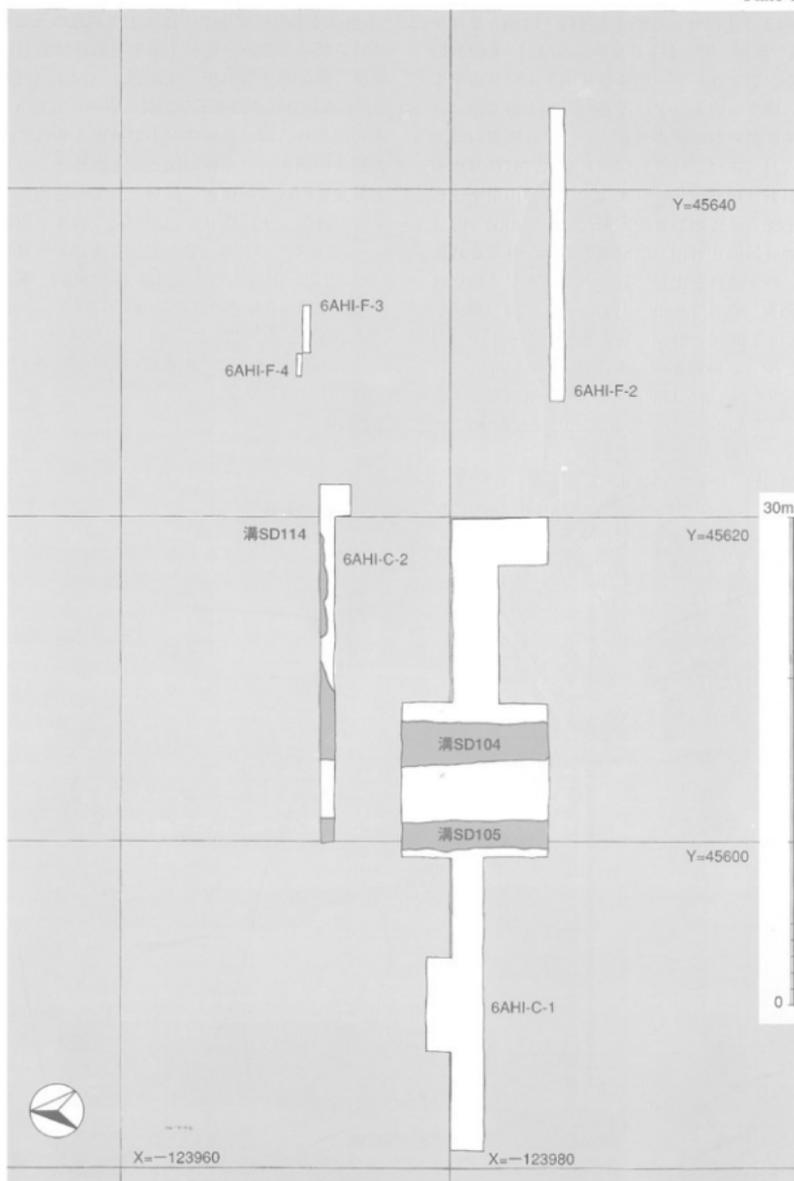
6AHI-C·F区 平面图 (1:300)

南北溝SD104・105とSD104に連続する東西溝SD114が検出された。SD104・105については南北9mほどを完掘し、SD114を含む6AHI-C-2区では遺構検出面における平面観察のみにとどめた。6AHI-F-2区では遺構は全く確認されず、同じくF-3・4区では遺構の有無が確認できなかった。

溝SD114 (Plate 4) SD104に連続する東西溝。遺構のごく一部のみが検出された。

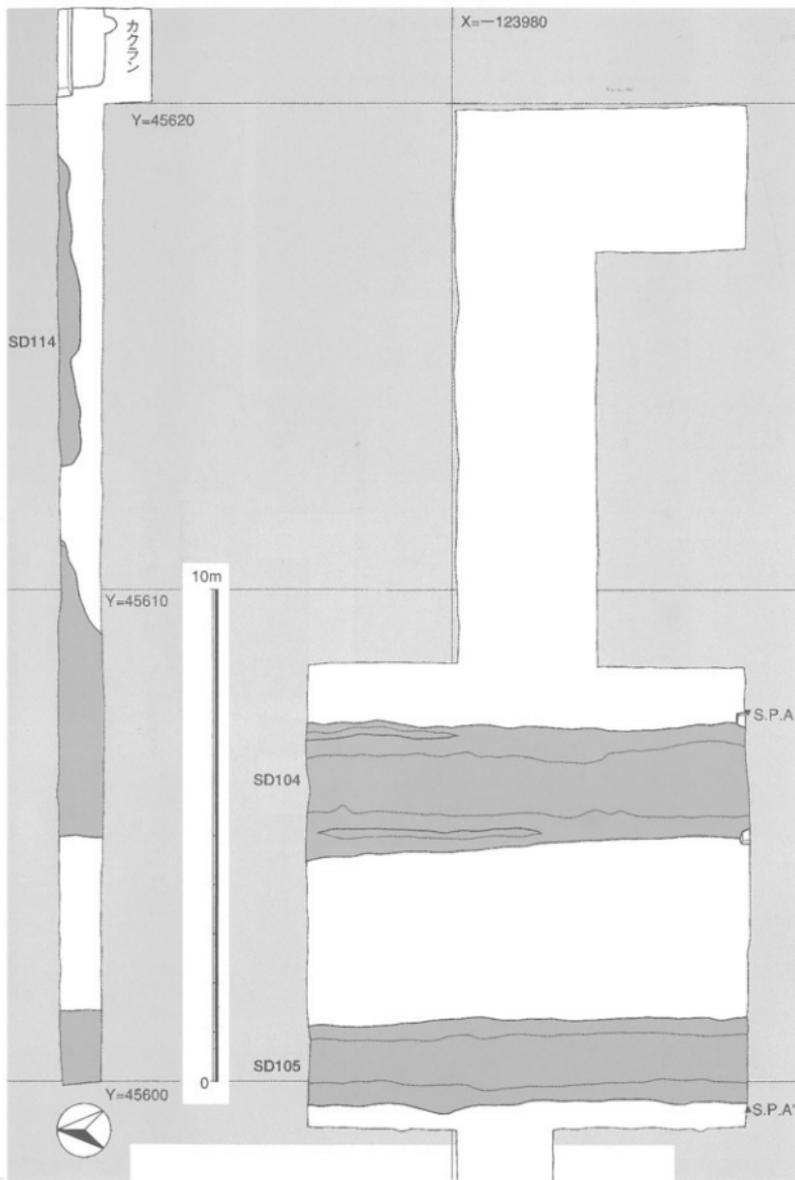
溝 SD104・105・114 平面図 (1 : 100)

溝SD104 (Plate 5) 検出面での幅2.2~2.8m、地表面からの深さ75cm。直線的に掘られた南北溝で、深さはほぼ一定する。埋土はクロボクを主体とする。最上層はしまりのない暗褐色土、続く上層はしまりのあるクロボク土、中層は西から流れ込む黄褐色土、下層はクロボクからなる (Plate 6)。最上層・中層の下面に不連続な境界が認められる。

溝SD105 (Plate 5) 検出面での幅1.6~1.9m、地表面からの深さ80cm。SD104の西約3.6m離れて平行する南北溝。埋土の特徴はSD104に酷似し、中位の黄褐色土は東側から流れ込む。

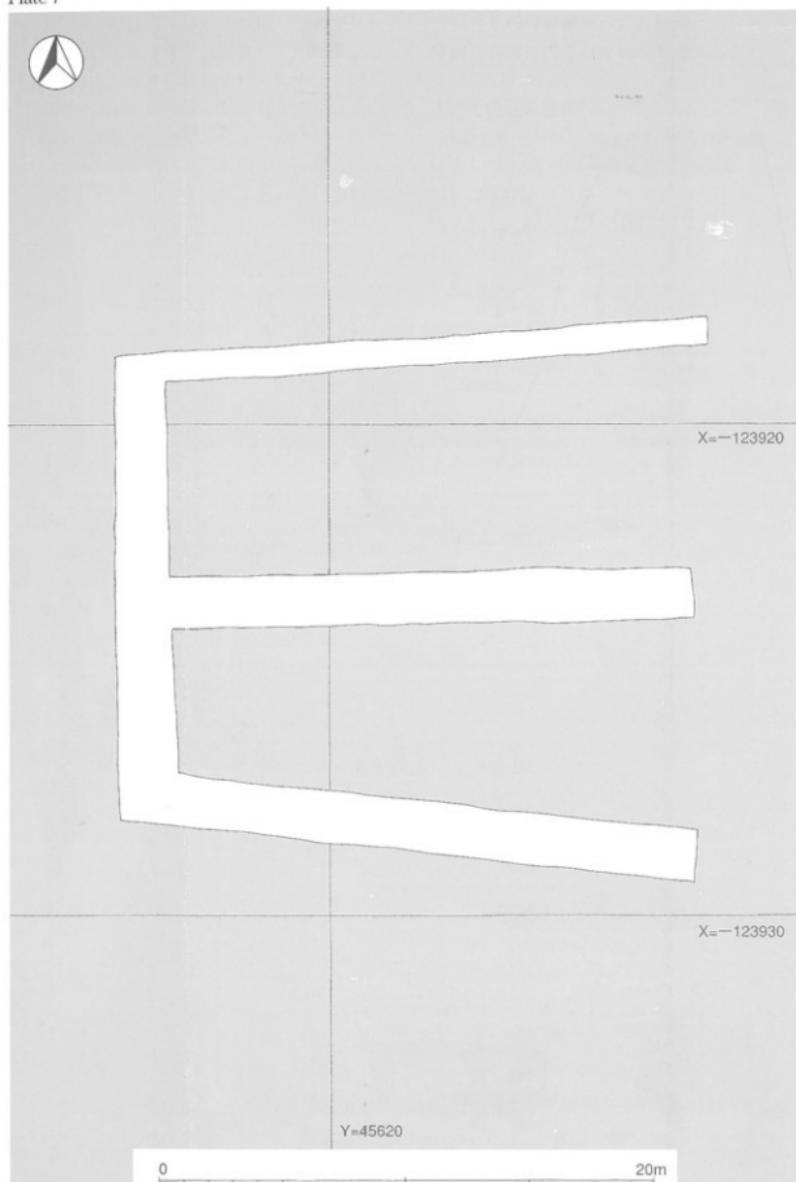
6AHE-B区 平面図 (1:200)

調査前から遺物散布が稀薄な地点と認識されていた場所である。調査の結果、遺構は全く検出されず、瓦片が1点出土したのみである。

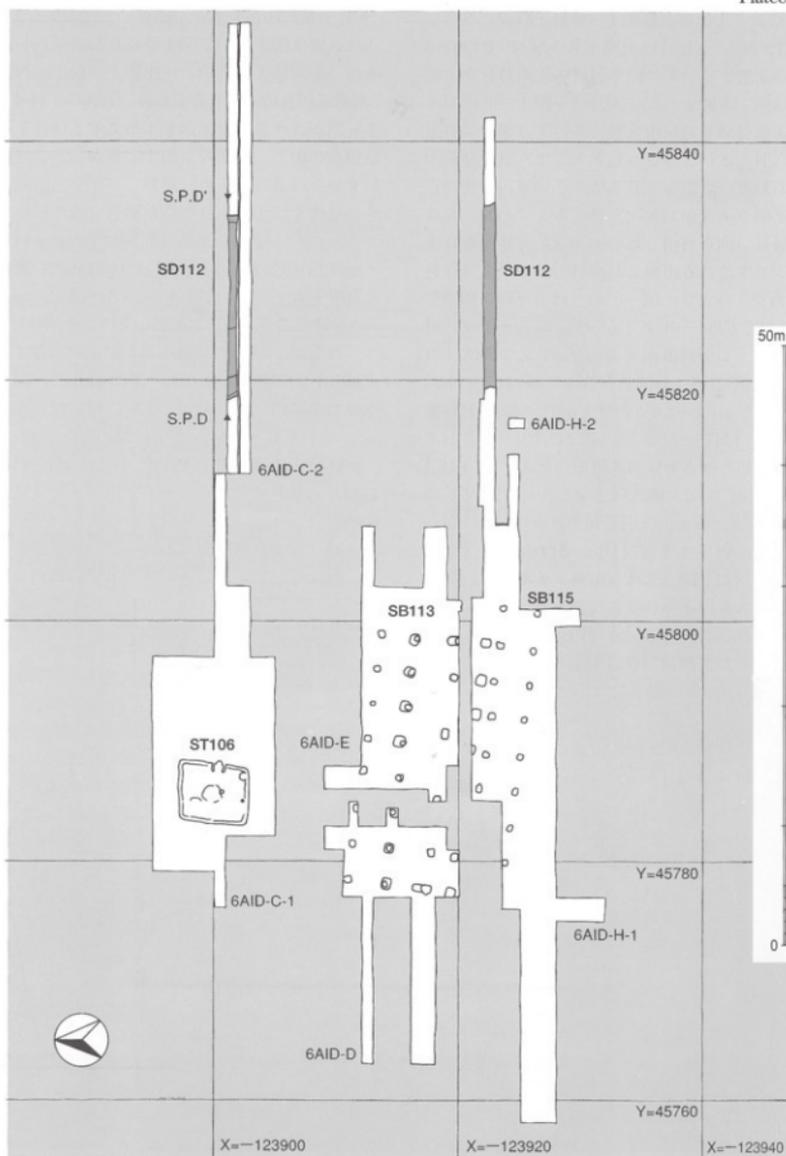
6AID-C·D·E·H区 平面图 (1:400)

瓦の散布は稀薄であるものの、土器片の散布が稀な当遺跡にあっては土師器・須恵器片が比較的多く分布する地域である。地表面から遺構検出面までの深さは、C区で22~33cm、D区で25~33cm、E区で26~33cm、H区で29~37cmである。

溝SD112(Plate8) 6AID-C・H区の東平において検出された南北溝である。同C区においてのみ遺構の一部を掘り下げた。幅15.7mで、地表面からの深さは1.2mである。埋土はクロボクからなり、近世以降の遺物を含む上層と古代の遺物を含む下層に大別される。西辺は緩やかに立ち上がるため、溝の肩はやや不明確である。遺構底面を中心に瓦片の出土が少量認められた。

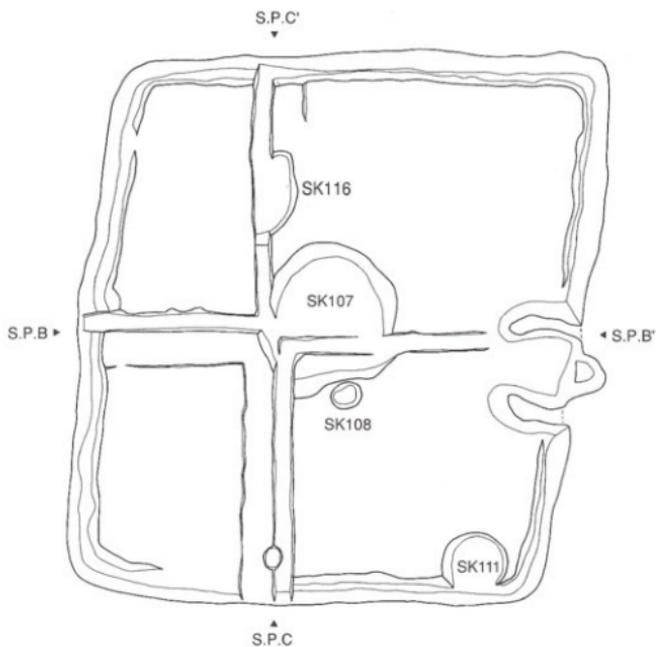
竪穴住居 ST106 平面図 (1:50)

竪穴住居ST106 (Plate 9) 政庁の北東約70mから検出された。座標北に対して西辺はN6°13'E、東辺はN7°36'E、北辺はN88°49'E、南辺はN91°41'Eである。したがって平面形は平行四辺形に近い。南北5.6m・東西5.0mで、地表面から床面までの深さは35cmである。東辺に竈を有し、中央部・南東隅などに土坑を有する。中央の土坑SK107は径1.5m程度の略円形を呈し、炭化物を含む。主柱穴ははつきりせず、南辺付近で1カ所小穴が見られたのみである。

ST106は平面計画に際し、北・南辺と西・東辺とでそれぞれ異なる基準により制約を受けていたものと考えられる。すなわち座標方位に近い北辺・南辺は政庁をはじめとする国府諸施設(註2)が規範となり、西辺・東辺にはSB113の建物方位と何らかの共通性が感じられる。この時期に一般的な同種遺構よりも一回り大きな規模を有することから一般集落との相違が指摘でき、黒漆状の付着物が認められる須恵器の出土などから工房あるいは工房関連施設であった可能性もある。出土した鬼瓦は床面出土ではないので、故意に持ち込まれたものか否か不明であるものの、中心施設の荒廃を示唆する。

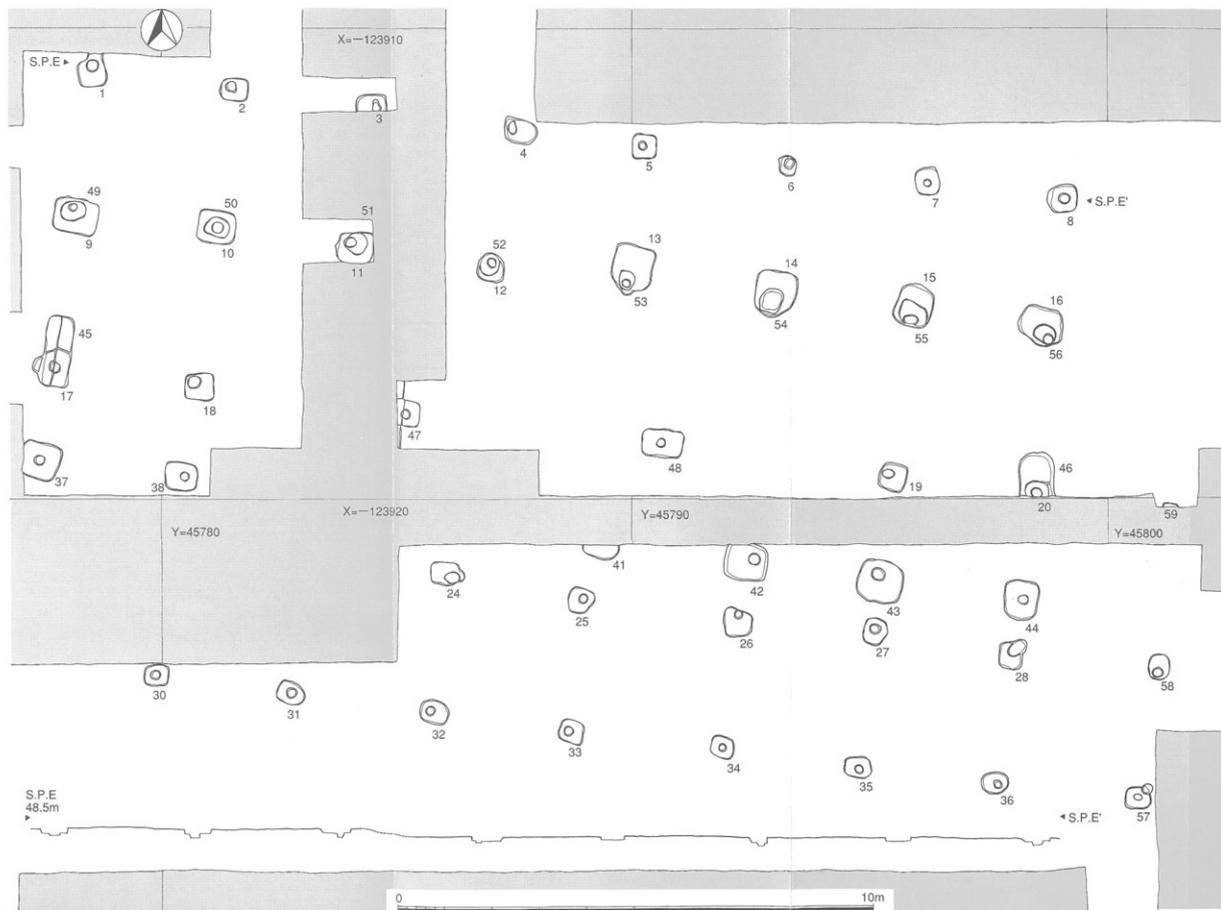
掘立柱建物SB113A・B・115 平面図・断面図 (1:80)

掘立柱建物SB115 SB113東妻から約3m離れ、ほぼ柱通りを描いて検出された。SB113に付加されたものか、別の構造物であるのか不明である。柱穴は隅丸方形または長円形を呈し、長軸で54cmを測り、地表から53cm掘り込まれる。柱痕径は17~21cmである。柱穴No57~58間は2.7mで、座標北に対する傾きはN9°11'Eである。

SB113A・Bは、ともに柱間が10尺または11尺であるのにもかかわらず、柱痕が小さいことや、建物内部に棟持ちあるいは床束状の柱を有するなど顕著な特徴を有している。このような建物は嶋根郡衙関連あるいは居宅と想定されている芝原遺跡(鳥根県松江市)の例や上人ヶ平遺跡(京都府相楽郡木津町)の瓦製作工房とされる建物に類例を見出すことができる。芝原遺跡では、桁行方向に並んで検出されており、棟持ち柱と想定されている(松江市教育委員会1986)。上人ヶ平遺跡の例では、床束説と棟持ち柱説について検討が加えられ、建物規模に対する柱の貧弱さから大棟の直下に設けられた補助柱とされ、後者の説が支持されている(石井・伊賀他1991)。長者屋敷遺跡における今回の事例も、柱間及び柱痕の特徴や身舎中央を桁行方向にほぼ等分する柱穴のありかた、さらには梁行方向の柱筋には一致しないことなどから大棟の加重を分散させるための棟持ち柱であると見なしたい。

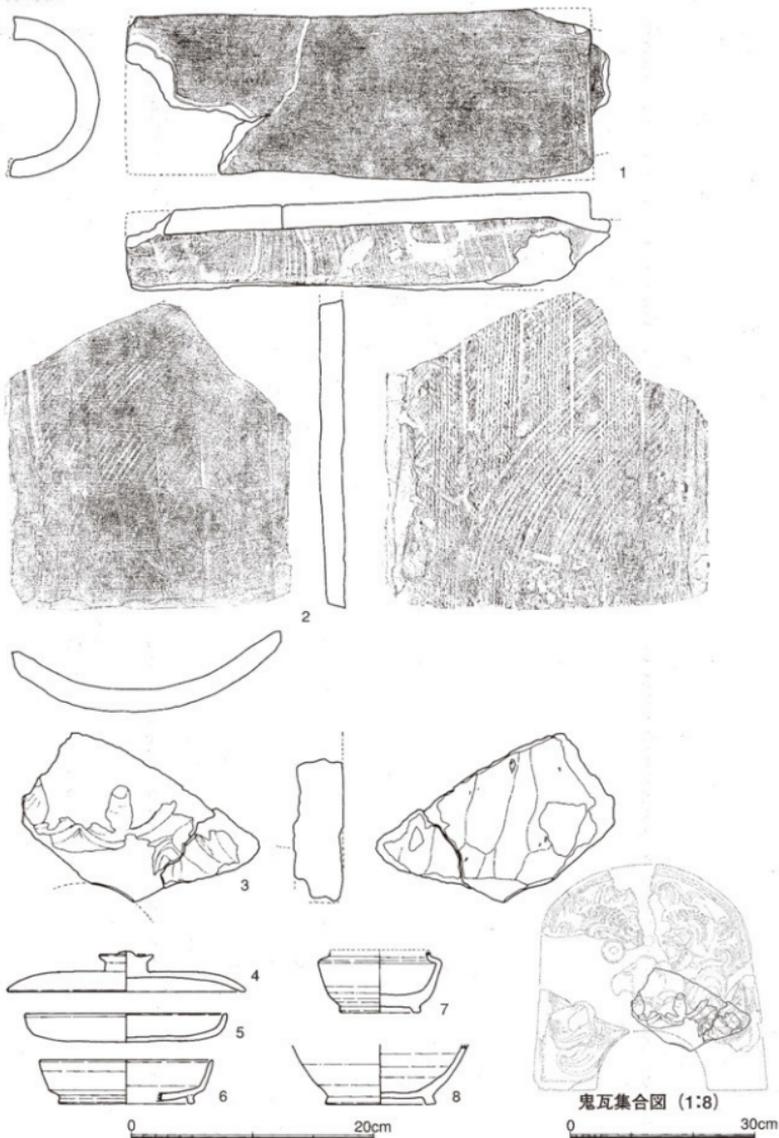
丸瓦(1)・平瓦(2)・鬼瓦(3)・土師器(4・5)・須恵器(6~8) (1:4)

丸瓦 (Plate12-1) 下層出土。長さ402mm以上、幅164mm、高さ82mm。体部凸面はタテに調整され、玉縁部から体部の一部にかけてはヨコに調整される。半裁面は未調整である。淡橙褐色を呈し、硬く焼かれている。政庁域のみに認められる細形のタイプである。

須恵器小壺 (Plate12-7) 中層の直上約5cmほど上から須恵器小壺が出土した。底径67mm、現存器高52mm。体部及び底部の残りは良く、口端部を除いてほぼ完形復元可能な資料である。分厚い底部に低い角高台

中層から丸瓦・平瓦・土師器が、下層から平瓦・IA1もしくはIA2型式と思われる軒丸瓦が出土した。平瓦 (Plate12-2) 下層出土。幅220mm以上、厚さ20mmで、硬質。側縁部は3面に面取りされ、凹面はヨコ方向に調整され、凸面には縄叩き痕が残る。凸面狭端近くには横位に長さ23mm、幅5mm、深さ1mmの陰刻が認められる。過去の調査でも同様のものが出土しており、凹面の調整に使用される台の形状に由来するものと考えられる。陽刻のものも含め、数種類知られ、政庁域のみで出土する小型のもののみ認められる。

鬼瓦などの瓦片や土師器・須恵器が埋土から出土し、竈付近からは良好な土師器・須恵器が得られた。鬼瓦(Plate12-3)上層出土。現存最大厚50mm。鼻から口にかけての破片。鼻は穿孔された鼻孔のみ残存し、向かって右の上牙及び下牙の端部と思われる部分をかるうじてとどめる。上園は剥離し、下園の表現は無い。淡褐色を呈し、軟質。当遺跡において鬼瓦は南野地点で1点、長塚地点で6点出土しており、今回の資料も含め全て同范と考えられる。

土師器蓋(Plate12-4) 竈付近出土。推定口径196mm・器高34mm・つまみ径50mm。橙褐色を呈し、胎土精良。つまみは柱状をなし、口端部は屈曲することもなく、丸く収まる。外面はミガキ調整される。

土師器皿(Plate12-5) 上層出土。推定口径167mm・器高24mm。橙褐色を呈し、胎土精良。口端部はやや丸みを帯びた矩形をなす。外面はナデ仕上げ。

須恵器環(Plate12-6) 竈付近出土。推定口径142mm・推定底径112mm・器高37mm。赤褐色を呈し、焼成は堅緻。竈付近出土で、接合した破片の一つは被熱のために変色している。腰部は明確に稜をなし、丸みを帯びた角高台を有する。

須恵器瓶(Plate12-7) 上層出土。底径91mm。長頸瓶の底部破片と考えられる。胎土は粗い。外面及び破損面に漆状の黒色樹脂が付着する。
