# 伊勢国府跡 4

2002年3月  
鈴鹿市教育委員会

# Ise Kokufu Site –Preliminary Report No.4–

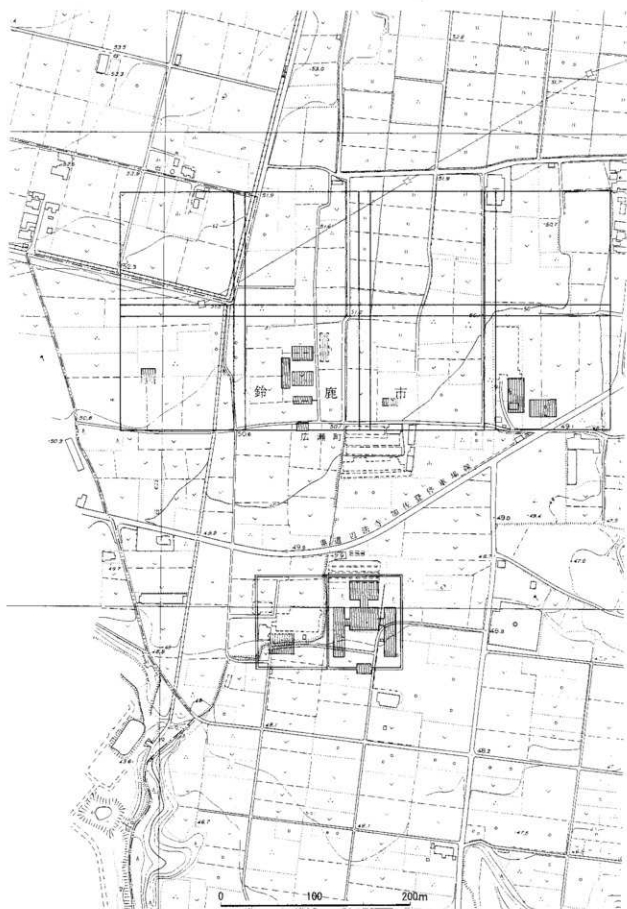
Fig. 2 方格地割想定図(1:5,000)

平成6・7年三重県埋蔵文化財センターにより長者屋敷遺跡の北西、仲土居地区で調査が行われ、120m四方を基本単位とする方格地割の存在が指摘されている(宇河雅之1996, 1997)。

今回の調査で確認された門の中心からD-2区で溝の途切れる箇所まで約60mを測り、長塚地区の区画はおよそ120m四方の院を形成していたと考えられ、一応の成果と一致する。方格状に建物群を配置する基本計画があったことは十分考えられる。

しかし、6 AHD区で検出された平行する2条の溝より南には街路を想定できる遺構はみられず、当初考えられたような広範囲にわたる整然とした街路が全体に施工されたとするには疑わしい。

また、6 AEB区で検出された2条の溝の位置も、過去の調査から想定されている伊勢国府跡の一边120mの地割と一致する。これらの遺構も南野地区・長塚地区と同様に、土塁または築地による方形区画のなかに礎石建ち瓦葺き建物が計画的に配置される官衙ブロックの一部を構成しているものと考えられる。

宇河氏は政庁を中心に東に2ブロック、西に3ブロックの地割を想定しているが、6 AEB区の試掘調査により、西側に対応する区画施設や建物が存在しないことが確認された。6 AEB区で確認された2条の溝はブロックの西限を示すものと思われる。

また、方格地割は政庁と異なる方位で施工されたと指摘しているが、これは磁北を利用してしたことによる混乱で、今回の調査の成果を見ても政庁とほぼ同じ方位で施工されていることが確認できた。

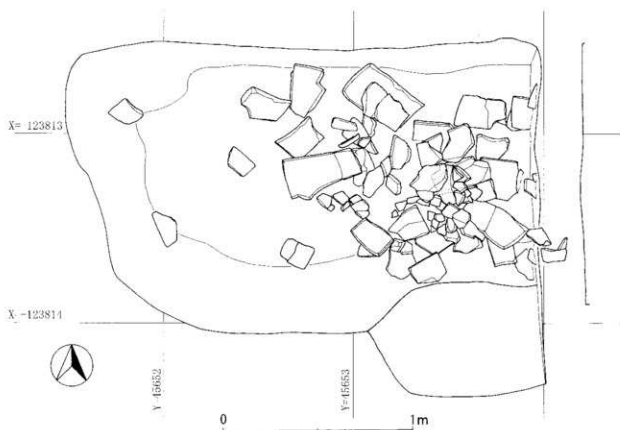
6AHD-A区平面図(1:100) 溝SD117-SD118断面図(1:50) 6AHD-C区SD118瓦出土状況(1:20)

溝 SD117 A区では過去の耕作によって著しく攪乱されている中、深さ0.9m掘削したところ、溝SD117を検出した。周辺を拡張したが、攪乱が著しく、溝が確認できたのは2.6mだけであった。検出面での幅は1.4~1.6m、深さは0.1mを測る。C区では調査区北辺にかかるため、一部拡張して溝の幅を確認した。検出面での幅は2.1m、深さは0.4~0.6mを測る。検出面において溝の南辺に沿って黄褐色の筋状の層が観察され、断ち割ったところ、南から流れ込む褐色もしくは黄褐色がかった土層が確認された。溝は調査区半ばで途切れ、延長約30mを測る。その端部から約3mの範囲に

溝 SD118 A区トレンチAにおいてかすかな痕跡を確認したため、念のため4m東にトレンチDを設けたところ、SD117より約4mほど南の地点で検出した。検出面での幅は1.5~1.7m、深さ0.3mを測る。C区では検出面での幅は1.4~1.6m、深さは0.6mを測る。SD117程明瞭ではないが、溝の北辺から流れ込む褐色の土層が見られる。溝SD117とほぼ同じ位置で途切れ、延長約32mを測る。その端部から3~4mの範囲には、瓦が上層から中層にかけて厚く堆積して出土した。(Plate5) SD117とSD118の距離は内法で3.4~3.7m、芯々間で5.4m (18尺) を測る。

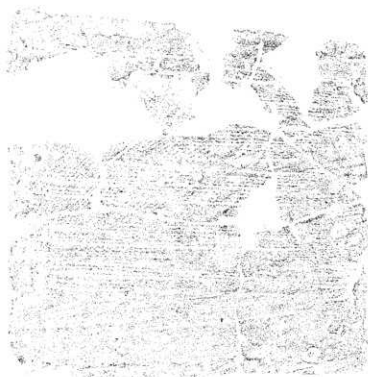
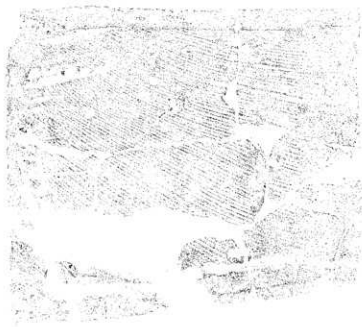
6AEB-A区出土平瓦(1:4)

**平瓦(52)** SB131西溝埋土出土。長さ378mm, 厚さ21mm。側縁は面取り調整され, 凹面は広・狭端に浅い横方向の調整が見られる以外は未調整のため糸切り痕, 布目痕がみられる。凸面は縄目叩き調整されるが, 叩きが弱いせいか糸切り痕が確認できる。

**丸瓦(51)** SB131北溝検出時に出土。長さ391mm。凸面は胴部, 玉縁部ともに短軸方向に調整される。
