# 伊勢国府跡 6

2004年3月  
鈴鹿市教育委員会

1. 本書は、国庫・県費補助事業として鈴鹿市教育委員会が2003（平成15）年度に実施した史伊勢国府跡ほか発掘調査等事業のうち伊勢国府跡（長者屋敷遺跡）第18次調査の概要をまとめたものである。

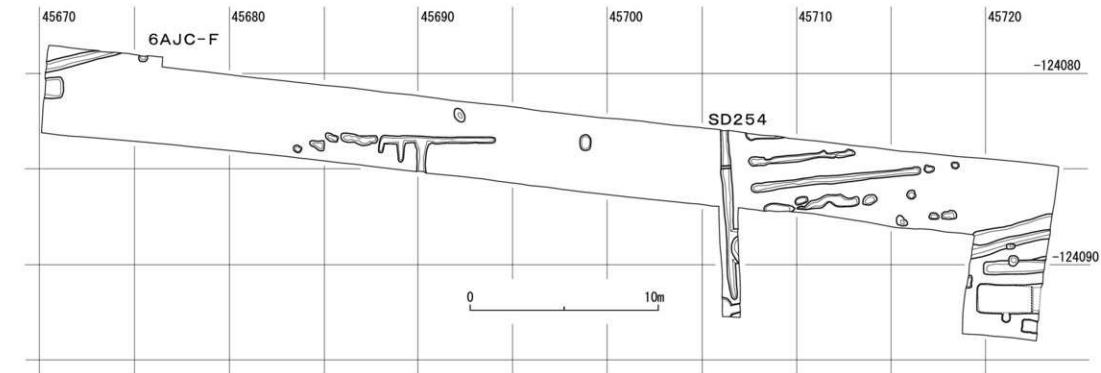
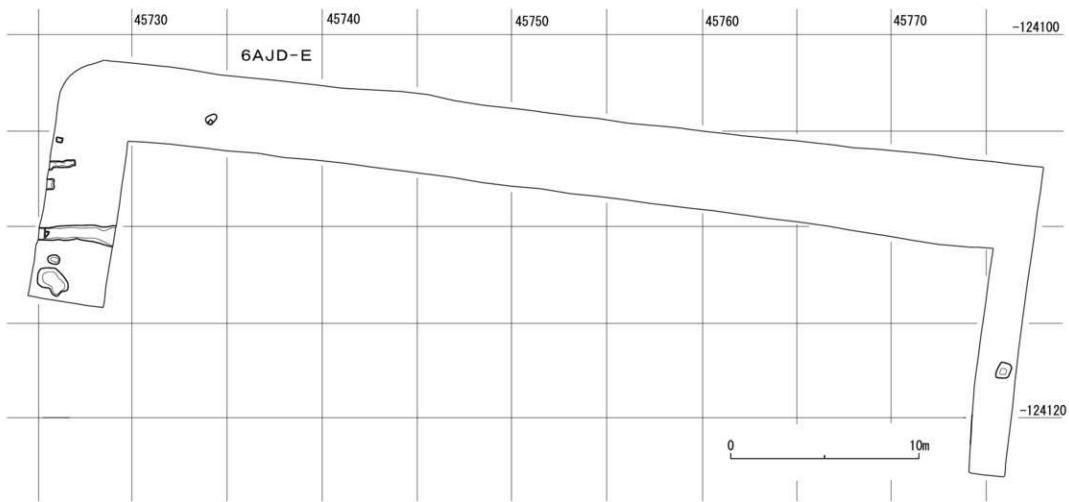
第18-1次調査 6AJC-F・6AJD-E区平面図(1:200)

政府南辺からおよそ20m程南に位置する。東西53.5m×南北12.5mほどの畑地に、53.5m×9.2mの規模で幅4mのトレンチを「L」字形に設定した。

遺構検出は、基本的に耕作土(厚さ6~25cm)直下の褐色砂質シルト層(前述のIV層)・黄褐色砂質シルト層(V層)で行つたが、調査区東側には部分的に漸移層(III層)が残つておらず、中央付近では砂礫混じり黄褐色砂質シルト層(VI層)が帶状に検出された。

政府南辺からおよそ40m程南に位置する。長辺55m×短辺18mの畑地に、4m幅で東西に52.0mのトレンチを設定し、このトレンチの東端と西端から南側へ、それぞれ16.5m×2.0m、13.0m×2.0mの南北トレンチを付加した。

遺構検出は、基本的に耕作土(厚さ20~45cm)直下の褐色砂質シルト層(IV層)・黄褐色砂質シルト層(V層)で行つた。調査区西側には、部分的に漸移層(III層)が残つておらず、調査区中央付近では、耕作が砂礫混じり黄褐色砂質シルト層(VI層)にまで達していた。

調査の結果、圃場整備前の農道側溝とみられる溝

(SD254)や、これに直交する方向の畑の畦や土取り穴などの擾乱が検出されたが、その他の遺構は全く認められなかつた。

調査前には、調査区中央付近の南北方向の高まりを道路痕跡ではないかと期待もしていたが、薄い表土(約10cm)を除去すると、直下が砂礫混じり黄褐色砂質シルト層(VI層)となっており、人為的な高まりではなく、地山の硬度の違いが地形に現われたものと考えられた。

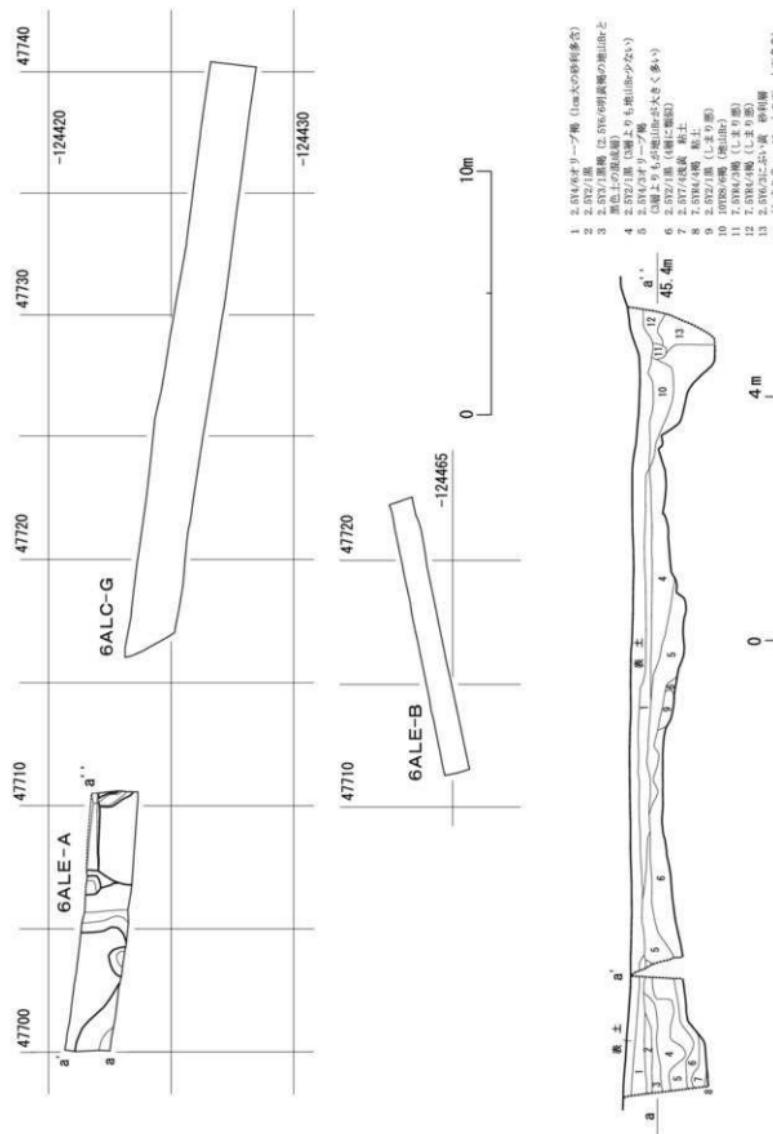
第18-1次調査 6ALE-A・6ALC-G・6ALE-B区平面図(1:200), 6ALE-A区土層図(1:80)

政府南門からおよそ350m程南の段丘上平坦面に位置する。圃場整備前に政府付近から南へ一直線に延びていた農道の西側に当たり、南側は谷状地形になっている。北側の道路に沿つて、5.3m×2.0mの規模で東西方向の調査区を設定した。

調査の結果、現況の平坦な地形は近年の造成によるものと判明し、調査区西半で南北方向へ向かって落ち込む谷の谷頭、東半で谷状の落ち込みを検出した。また、調査区の東壁際では農道建設時の地盤改良に伴うとみられる土砂の堆積が確認された。

6ALE-A区から道を挟んで東側に、長さ12.0m×幅2.0mの調査区を設定した。

6 A L E - A の南側で一段下がった場所に、幅1mのトレンチを東西方向に11mにわたって設定した。表土(厚さ7cm程度)直下の黄褐色砂質シルト層(V

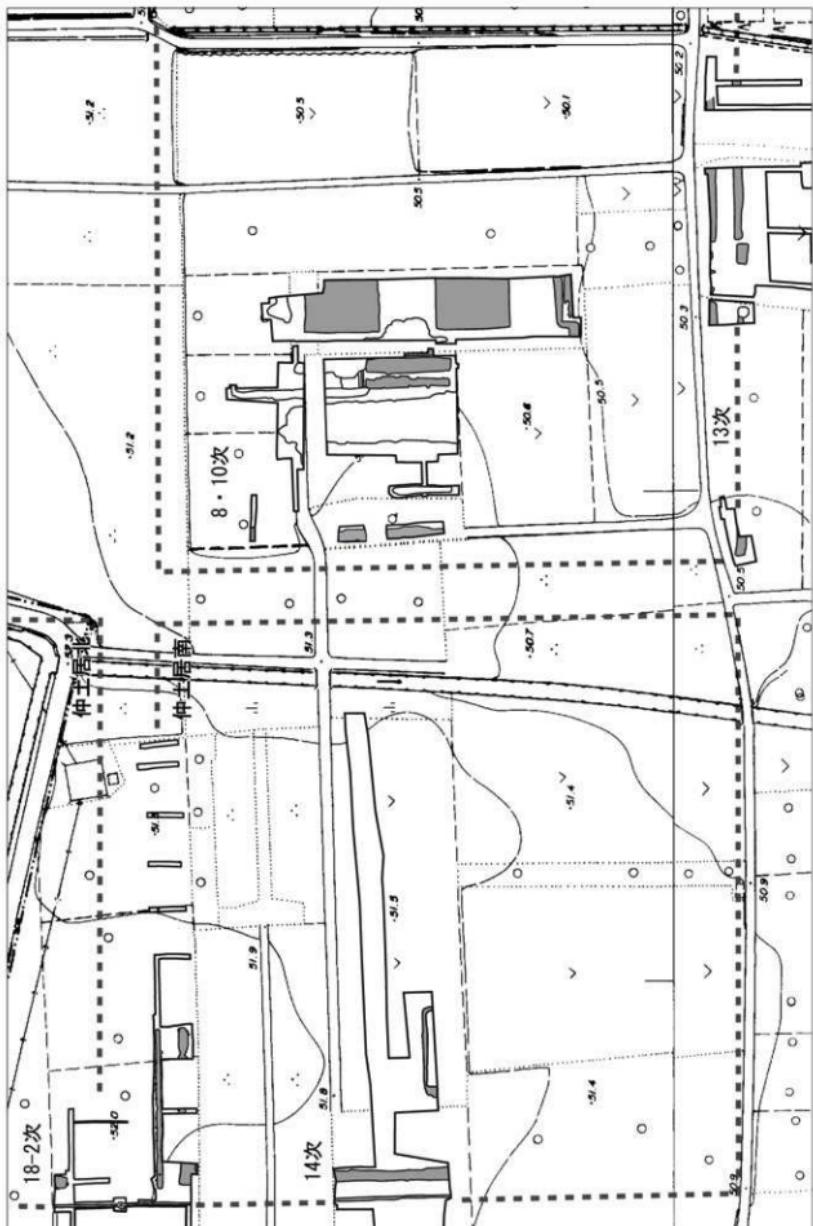
第18-2次調査区位置図(1:1,000)

破線は想定される築地外溝の位置

溝SD255～258はいずれも北方官衙と呼ばれている政庁北側の方格地割に関連する溝で、埋土の状態からSD255とSD256、SD255とSD258、SD257とSD258の間にはそれぞれ築地塀が作られていたと考えられる。SD255は仲土居地区の南北2区画の西端を一直線に

区切っているが、北側部分は北区画の西辺築地外溝、南側部分は南区画の西辺築地外溝を兼ねており、SD256は北区画の西辺築地内溝、SD257は南区画の北辺築地外溝、SD258は南地区の北辺・西辺築地内溝にあたる。

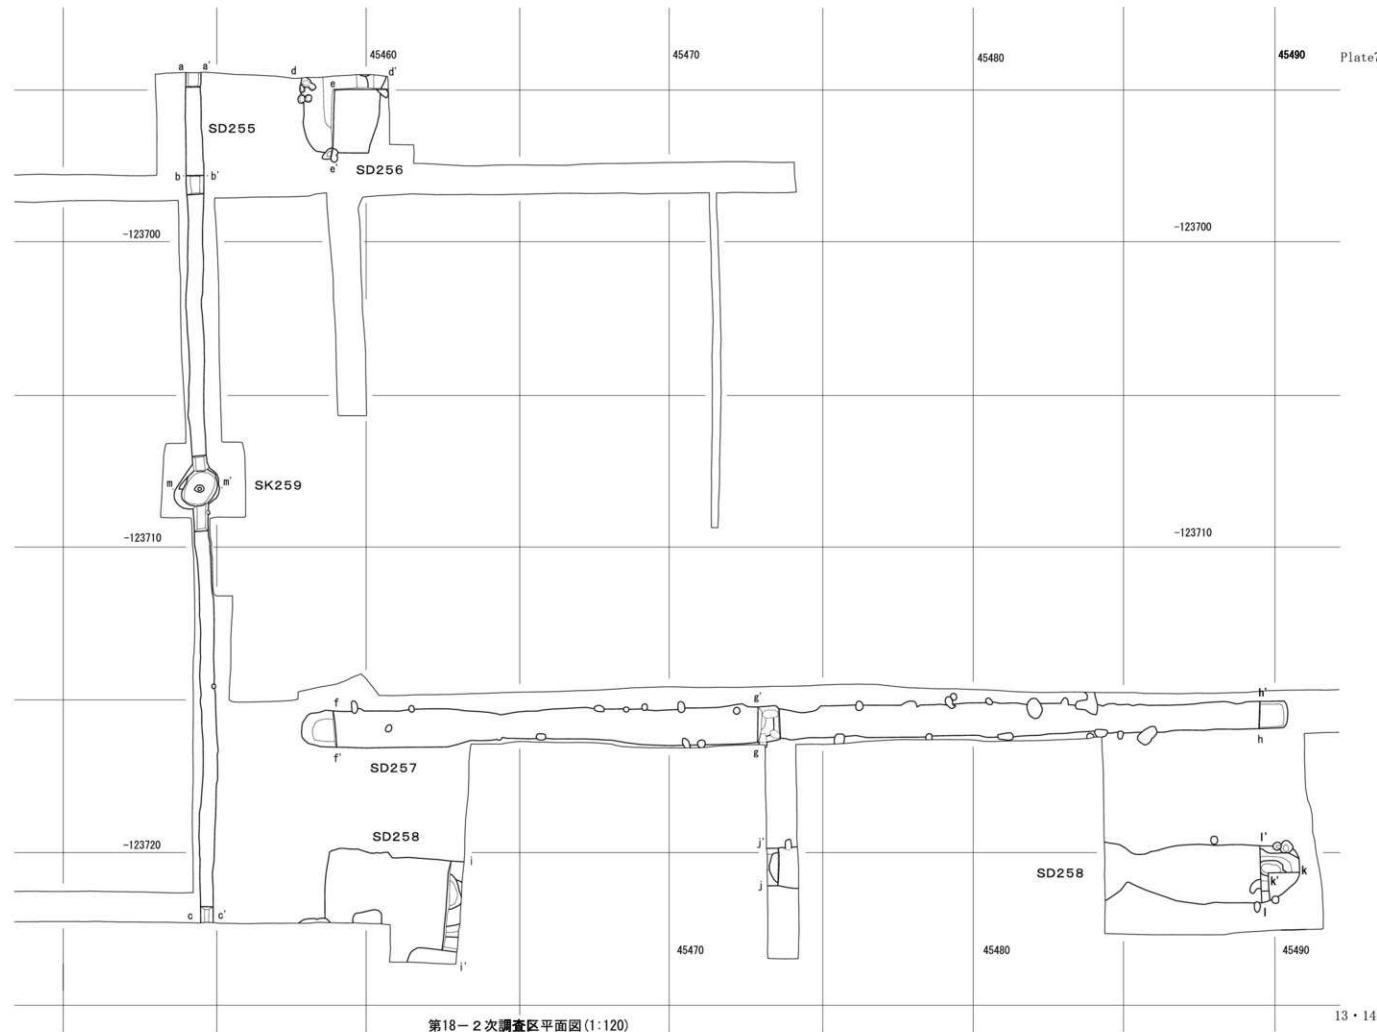
第18-2次調査 遺構平面図・土層図(1:40)

- 1 10YR1.7/1 黒+10YR8/6粒の混成層
- 2 NL.5/0黒
- 3 10YR3/2黒褐（地山粒混）
- 4 NL.5/0黒（しまり悪い）
- 5 10YR1.7/1黒
- 6 10YR2/1黒（地山粒少混）
- 7 10YR8/6褐（地山赤r）
- 8 10YR4/3にぶい黄褐（地山粒多混）
- 9 10YR2/1黒（～5cmの地山粒r）

- 1 10YR2/2黒
- 2 10YR4/3にぶい黄褐（～5cmの地山粒多混）
- 3 NL.5/0黒
- 4 10YR2/1黒
- 5 10YR5/6黄褐（地山粒）
- 6 10YR4/3にぶい黄褐（地山粒多混）
- 7 NL.5/0黒
- 8 10YR4/3にぶい黄褐（6に似る）
- 9 NL.5/0黒
- 10 10YR2/2黒褐（地山粒との混成層）

り、同規模・同形であることから同一の溝と考えられる。重複関係からSK259よりも新しいことが判つてゐる。3箇所に設けたサブトレンチと、SK259と重複する付近についてのみ埋土を掘削した。平面形は、4~5m単位で僅かに蛇行しているが、巨視的にはほぼ一直線に伸びてゐる。調査区北壁での断面規模は、検出幅0.55m、底面幅0.45m、深さ0.3mであり、南壁での規模は、検出幅0.45m、底面幅0.25m、深さ0.35mである。底面の高さは北壁で標高50.53m、南壁で標高50.25mであり、延長約28mで約28cmの落差がある。埋土は、基本的に下から①しまりの悪い黒色土、②地山ブロックを多く含む黒色土、③黒色土であり、その上に地山と黒色土が混じる縮りの良い土が乗つてゐる部分もある。

SD257 調査区南半で検出された東西溝。両端と中央の3箇所で埋土の掘削を行つた。規模は、幅0.8~1.2m、長さ32.5m、深さ0.2~0.5mである。幅・深さが一定していないため、一直線に並んだ連結土坑状の形を呈する。西端部分での埋土の状態は、下から①黒色土、②地山粒との混成土、③やや淡い黒

遺物としては、平瓦（Plate 9-1）が出土した。  
**SD258** 調査区南壁付近で検出された平面L字形の溝。東西溝が西端で南へ屈曲し、調査区南壁から更に南へ延びる。南北溝は、第14次調査（吉田2002）で確認されたSD129の延長線上にあり、同規模・同形であることから同一の溝と考えられる。東西溝に3箇所のトレンチを設定し、東のトレンチから東端にかけては北側のみを掘削した。規模は、幅1.0～2.9m、長さ東西32.1m、南北3.8m以上、深さ0.2～0.6mである。調査の性格上、部分的にしか遺構検出や埋土の掘削を行っていないため、東西溝の全容も不明確だが、幅・深さともに一定しておらず、SD257と同様に連結土坑状を呈する。東トレンチ部分では、埋土は上から①黒色土、②地山粒との混成土という2層から成っていることが観察され、②は北側から流れ込んでいるように見受けられた。

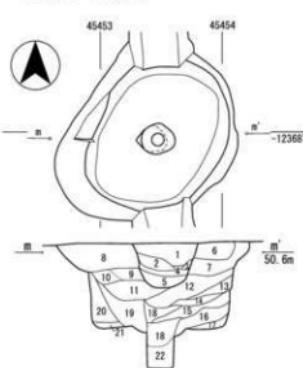
## SD255・SK259

- 1 NL.5/0黒（地山粒層あり）
- 2 10YR1.7/1 黒（底に～2cmの地山粒層）
- 3 10YR1.7/1 黒（底に～2cmの地山粒層）
- 4 NL.5/0黒（地山粒層あり。やや粒性あり）
- 5 10YR1.7/1 黒（～4cmの地山Br 多混）

- 6 10YR1.7/1 黒
- 7 10YR2/1 黒
- 8 10YR1.7/1 黒（底に～1cmの地山粒）
- 9 10YR1.7/1 黑
- 10 10YR2/1 黑
- 11 10YR3/2黒褐（7に似る。）
- 12 10YR3/2黒褐（7に似る。）
- 13 10YR3/2黒褐（地山粒混層）
- 14 10YR2/1 黑（地山粒混層）
- 15 10YR3/4黒褐（地山r有）
- 16 10YR3/4黒褐（地山r無）
- 17 10YR3/4黒褐
- 18 10YR3/4黒褐（しまりなし。灰色粒混）
- 19 10YR3/2黒褐
- 20 10YR3/2黒褐（大きな地山Br 多混）
- 21 10YR3/2黒褐
- 22 10YR5/4にぶい黄褐

**SK259** 調査区中央西側で検出された柱穴状の遺構。重複関係からSD255よりも古いことが判っている。平面形は、ややいびつな隅丸方形を呈し、底面中央に円形の柱痕がある。規模は、検出面では1.8×1.2m、底面では1.1×0.85m、検出面からの深さ0.6mである。柱痕は、直径0.2cmで、深さは柱掘方底面から約0.3mである。埋土は、地山粒を含む黒色土から成るが、柱痕部分の下層は、地山類似土である。

最後に、このSD255と重複して検出された土坑SK259の性格について考えておきたい。SK259は遺物が1点も出土しなかつたため時期を決めづらく、SD255と関係のある遺構とする直接的な証拠はない。しかし、周辺で他時期の遺構がまったく見つかっていないことや、溝の中軸線の直下に柱痕があるという位置関係からは、全く無関係であるとは考えにくい。埋土の状態から見て、SK259については、当初立てられていた直径20cm程の丸い柱が抜き取られて埋められた後、SD255が掘削されたという順序を想定できる。区画溝と関連するこのような土坑は、伊勢国府跡では今回がはじめての発見であり、今のところ斎宮跡や平城京・平安京など、規則的な区画のある遺跡の中にも類例を見出すことができない。したがって、どのような性格を持つのか軽々に断定できないが、方格地割の西限である可能性の高い区画溝の中心線の真下で、南北区画間のほぼ真中にあたることなどからすれば、方格地割を設定するときの基準のようなものではないかとの推測も可能である。

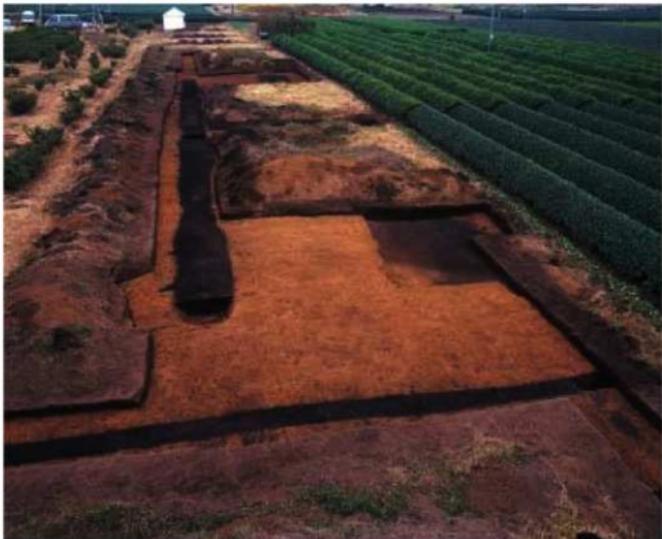
仲土居南地区北西隅(西から)

ところで、南区画の北西隅では、内溝SD258が直角に曲がる一条の溝であるのに対し、外溝SD257が

隅まで延びず約2.8mの隙間があいている。同様のあり方は政府の北西隅でも認められ、政府西外溝SD04は北限溝SD11に直接繋がらず、おおよそ3mほどの陸橋状の隙間があることが推定されている（新田1996）。いずれも、位置的に門などの存在は想定しづらく、間隔の距離がほぼ同じであるため、構造上の類似性を指定できるが、それがいかなる要因に基づくものであるかは明確ではない。<sup>(註)</sup>

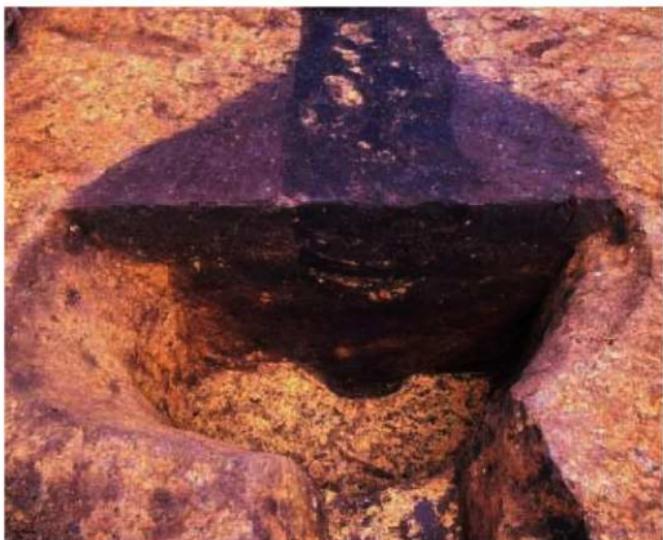
SK259・SD255土層(南から)

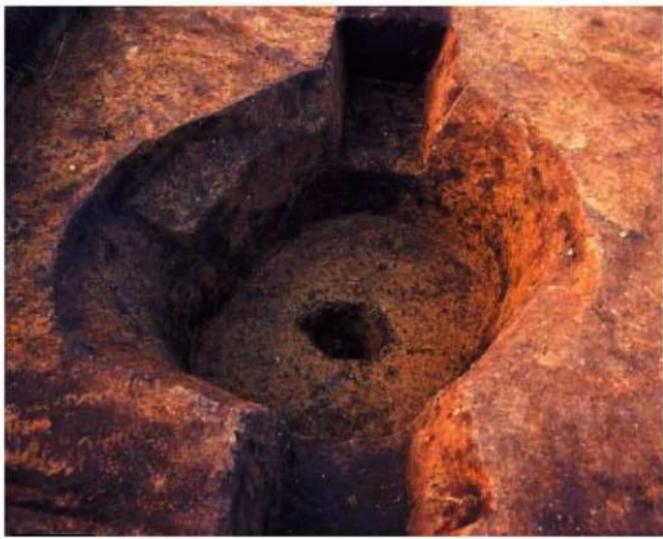
SK259・SD255(南から)
