伊勢国府跡 6

2004年3月

鈴鹿市教育委員会

1. 本書は、国庫・県費補助事業として鈴鹿市教育委員会が2003（平成15）年度に実施した史伊勢国府跡ほか発掘調査等事業のうち伊勢国府跡（長者屋敷遺跡）第18次調査の概要をまとめたものである。

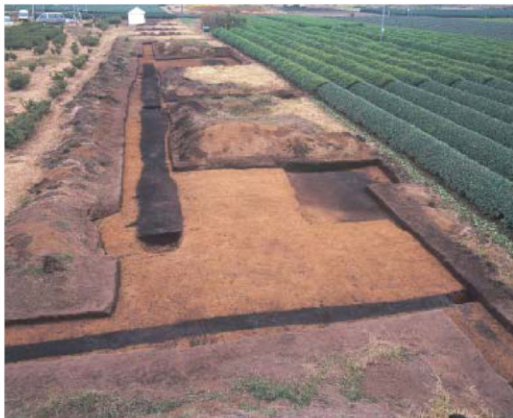
仲土居南地区北西隅(西から)

ところで、南区画の北西隅では、内溝SD258が直角に曲がる一条の溝であるのに対し、外溝SD257が

隅まで延びず約2.8mの間隙があいている。同様のあり方は政庁の北西隅でも認められ、政庁西外溝SD04は北限溝SD11に直接繋がらず、おおよそ3mほどの陸橋状の隙間があることが推定されている(新田1996)。いずれも、位置的に門などの存在は想定しづらく、間隔の距離がほぼ同じであるため、構造上の類似性を指定できるが、それがいかなる要因に基づくものであるかは明確ではない。(註)

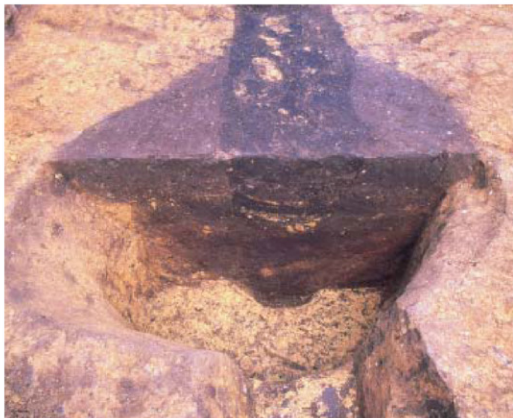
SK259・SD255土層(南から)

SK259 調査区中央西側で検出された柱穴状の遺構。重複関係からSD255よりも古いことが判っている。平面形は、ややいびつな隅丸方形を呈し、底面中央に円形の柱痕がある。規模は、検出面では1.8×1.2m、底面では1.1×0.85m、検出面からの深さ0.6mである。柱痕は、直径0.2cmで、深さは柱掘方底面から約0.3mである。埋土は、地山粒を含む黒色土から成るが、柱痕部分の下層は、地山類似土である。

最後に、このSD255と重複して検出された土坑SK259の性格について考えておきたい。SK259は遺物が1点も出土しなかったため時期を決めづらく、SD255と関係のある遺構とする直接的な証拠はない。しかし、周辺で他時期の遺構がまったく見つからないことや、溝の中軸線の直下に柱痕があるという位置関係からは、全く無関係であるとは考えにくい。埋土の状態から見て、SK259については、当初立てられていた直径20cm程の丸い柱が抜き取られて埋められた後、SD255が掘削されたという順序を想定できる。区画溝と関連するこのような土坑は、伊勢国府跡では今回がはじめての発見であり、今のところ斎宮跡や平城京・平安京など、規則的な区画のある遺跡の中にも類例を見出すことができない。したがって、どのような性格を持つのか軽々に断定できないが、方格地割の西限である可能性の高い区画溝の中心線の真下で、南北区画間のほぼ真中にあたることなどからすれば、方格地割を設定するときの基準のようなものではないかとの推測も可能である。

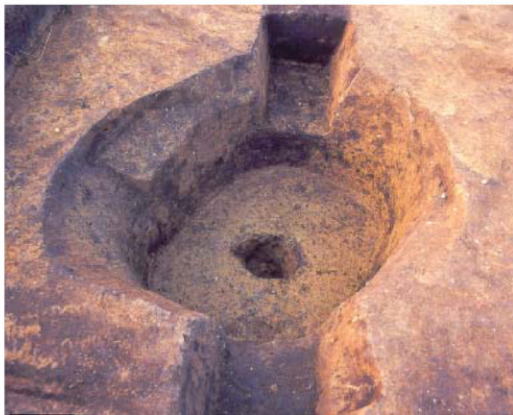
SK259・SD255(南から)
