な がら
名柄遺跡 第6次 発掘調査報告

平成24年（2012年）3月

御所市教育委員会

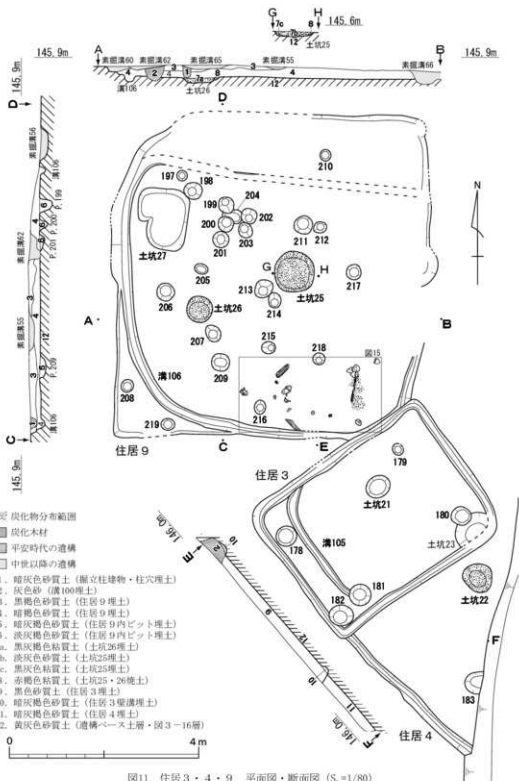
住居3 (図11) 住居3は、調査区東半で検出した竪穴住居である。図3に見えるように素掘溝55・58・60・64・65、溝100、ピット116・120～128と切り合い関係があり、それらに切られているほか、北東辺付近は、既設建物の建築に伴う掘削により攪乱されていた。しかし、住居四辺を

完周する幅約20cm、深さ約4cm～8cmの壁溝が検出できたことで、この住居の平面プランは長方形を呈し、その規模は長辺4.4m、短辺3.3mであることが判った。また、その他の遺構との切り合い関係では、北隅で先行する住居9を、南東辺では同じく住居4をこの住居3が切っている。

住居に伴う遺構として土坑21、溝105、ピット178～182を検出した。このうちピット178～181の4基は主柱穴と考えられる。

このほか土坑21、溝105、ピット182は性格が不詳な遺構である。土坑21は長径53cm、短径45cm、深さ12cmの平面楕円形の土坑である。住居の中央付近で検出したが、埋土に焼土や炭化物などは認められなかった。溝105は住居南西辺の壁溝に対して約45cmの間隔を明け、この壁溝に平行して掘られていた。北端が北西辺の壁溝に当たり、南端がピット181に当たっている。この溝の規模は検出長約2.5m、幅約14cm～22cm、深さ約5cmである。ピット182は、表2に記したようにピット178～181と比較して大きく、深さも深い。

住居4(図11) 住居4は、調査区東半で検出した堅穴住居である。素掘溝55・58・59・65、ピット133～135、住居3と切り合い関係があり、それらに切られている。遺構の損傷は著しく、全体像を把握することは難しい。しかし、そのような状況ながら、壁溝と考えられる溝や炉と考えられる土坑、ピットなどを検出した。

残存する壁溝が南東方向に直線状に延びていることから、平面プランが方形の堅穴住居であると考えられるが、規模などは不明である。壁溝の検出長約3.5m、幅12cm、深さ4cm～11cmである。土坑22は、長径68cm、短径58cm、深さ11cmの平面形が不整楕円形の土坑である。埋土に炭化物と焼土が混在していたことから、炉であったと考えられる。土坑23は長径92cm、短径74cm、深さ50cmの平面楕円形の土坑である。住居3の東隅部に当たる位置にあって住居3に切られていることから、先行する住居4に伴うとしたが、さらにこの住居より以前の遺構である可能性も考えられる。ピット183は、径48cm、深さ9cmの規模を検出した。

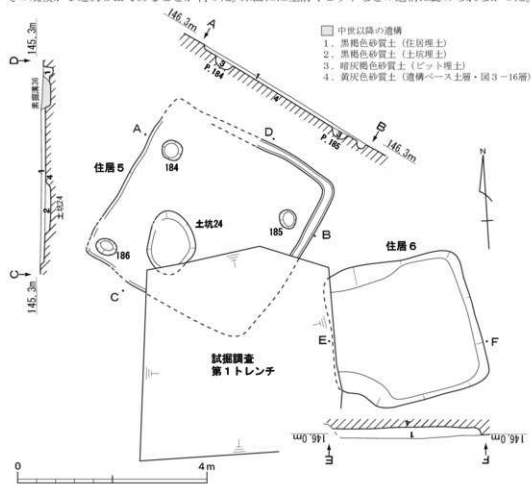
住居 5 (図 12) 住居 5 は、調査区東半で検出した竪穴住居である。素掘溝 35・36・38・39、土坑 9、ピット 49 と切り合い関係があり、それらに切られている。南隅部は、既述のように第 6-1 次調査時の不用意な掘削のため欠損した。それでも、検出した北西辺と北東辺から 1 辺約 4 m の正方形の平面プランを呈することが判った。

壁溝を南東辺と北東辺で検出した。壁溝の規模は幅 20 cm ~ 23 cm、深さ 6 cm ~ 9 cm である。また、住居に伴う遺構として土坑 24、ピット 184 ~ 186 を検出した。このうちピット 184 ~ 186 の 3 基は主柱穴であると考えられる。土坑 24 は住居の南西辺付近で検出し、その規模は長径 1.2 m 以上、短径 1 m、深さ約 10 cm である。

住居 6 (図 12) 住居 6 は、住居 5 の南東で検出した竪穴住居である。西辺部については、既述の第 6-1 次調査時の不用意な掘削で欠損したが、検出できた三辺から平面プランは正方形を呈し、その規模が 1 辺約 3 m であることが判った。床面には壁溝やピットなどの遺構は認められなかった。
