# 鴻臚館跡 10

— 平成10年度発掘調査概要報告 —

福岡市埋蔵文化財調査報告書第620集

福岡市教育委員会

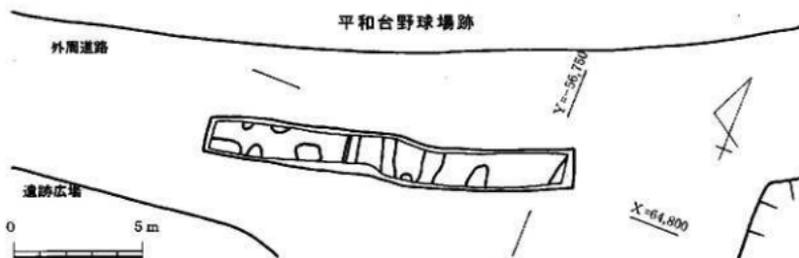
Fig. 6 電気等切り替えにともなう試掘 第3トレンチ平面図 (1/200)

球場西側から南側道路を経て、球場東側まで外周の約2/3、深さGL-50cmが掘削された。鴻巣館跡展示館前から高等裁判所テニスコート北側付近までの間は、遺構の存在する可能性が考えられたため、教育委員会側で掘り下げ、遺構の有無の確認を行い、以外の地点では工事掘削時立会をした。立会の結果はいずれも攪乱土の盛土で、遺構は検出されなかった。教育委員会では、長短9本のトレンチを開けたが、その内1~3トレンチで、標高7.6~7.7mで地山風化岩の削平面が見られた。特に3トレンチでは一辺1m近い穴状の遺構が見られた。1~2トレンチ間では、原位置は留めていないが、長径1.4m程の玄武岩扁平大礫がみられた。4~9トレンチは近現代の埋土であった。

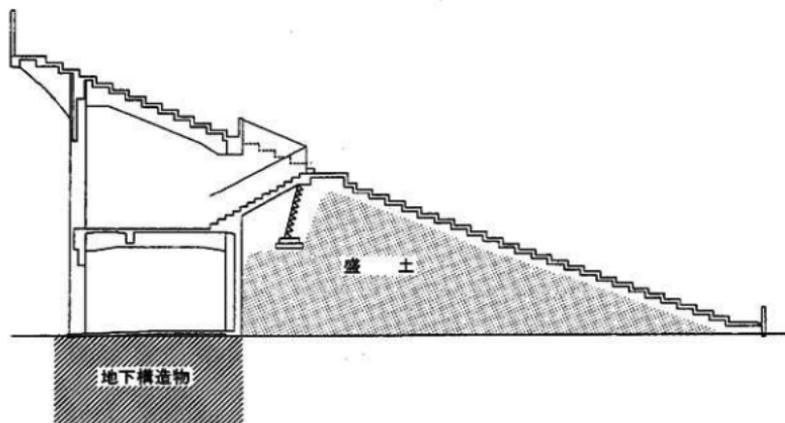
Fig. 7 内野スタンド断面図

基礎撤去時に立会をした。内野スタンド内側部分は、一塁、三塁側ダックアウト間に地下構造物が見られたが、以外は盛土からなり、地下への影響は少なかった。なお、この盛土は微量古代瓦等含むものの、地山風化岩はほとんど見られず、周辺の表土部分を集めて盛ったものと思われる。内野スタンド外側部分は、地下全面に深さ3m程の鉄筋コンクリートの構造物があり、遺構の残りは否定的と言わざるをえない。

内野スタンドの状況は、Fig. 7、Pl. 2-(4)に示したとおり構造物をもつスタンド外側とスタンド内側のバックネット裏から1、3塁側ダッグアウトまでは、地下に深い構造物が造られており、鴻臚館、及び福岡城の遺構の遺存する可能性は少ない。それ以外のスタンドのグラウンド側は盛土となっており、削平は受けていない。また、この盛土は少量の鴻臚館関連の遺物を含むものの、基盤の風化頁岩粘土をほとんど含んでおらず、グラウンド等の削平による盛土でないことは明らかである。なお、この盛土は内野スタンド基礎、グラウンド基礎撤去後の埋め戻し土として使用されている。

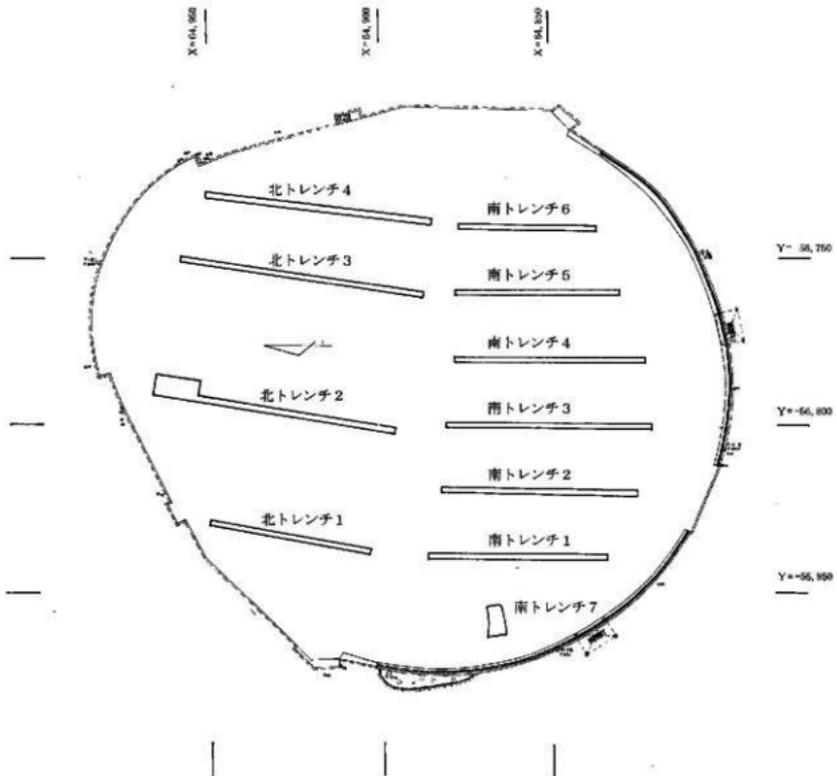
Fig. 8 平成10年度試掘調査トレンチ設定図 (1/1500)

バックホーを使用し、幅1.5mの試掘トレンチを4本、Fig. 8、PL. 4-(1)のように設定した。

調査方法については第一期と同様であるが、幅1.5mの試掘トレンチを公共座標Y軸に沿って南北に6本、また外野スタンドに遺構検出レベルの比較のために1本、Fig. 8のように設定した。なお、トレンチ名は西から1～6、外野スタンドトレンチを7とし、便宜上「南」を付した。トレンチ1、2については、鴻巣館跡調査研究指導委員会後に南側に拡張した。

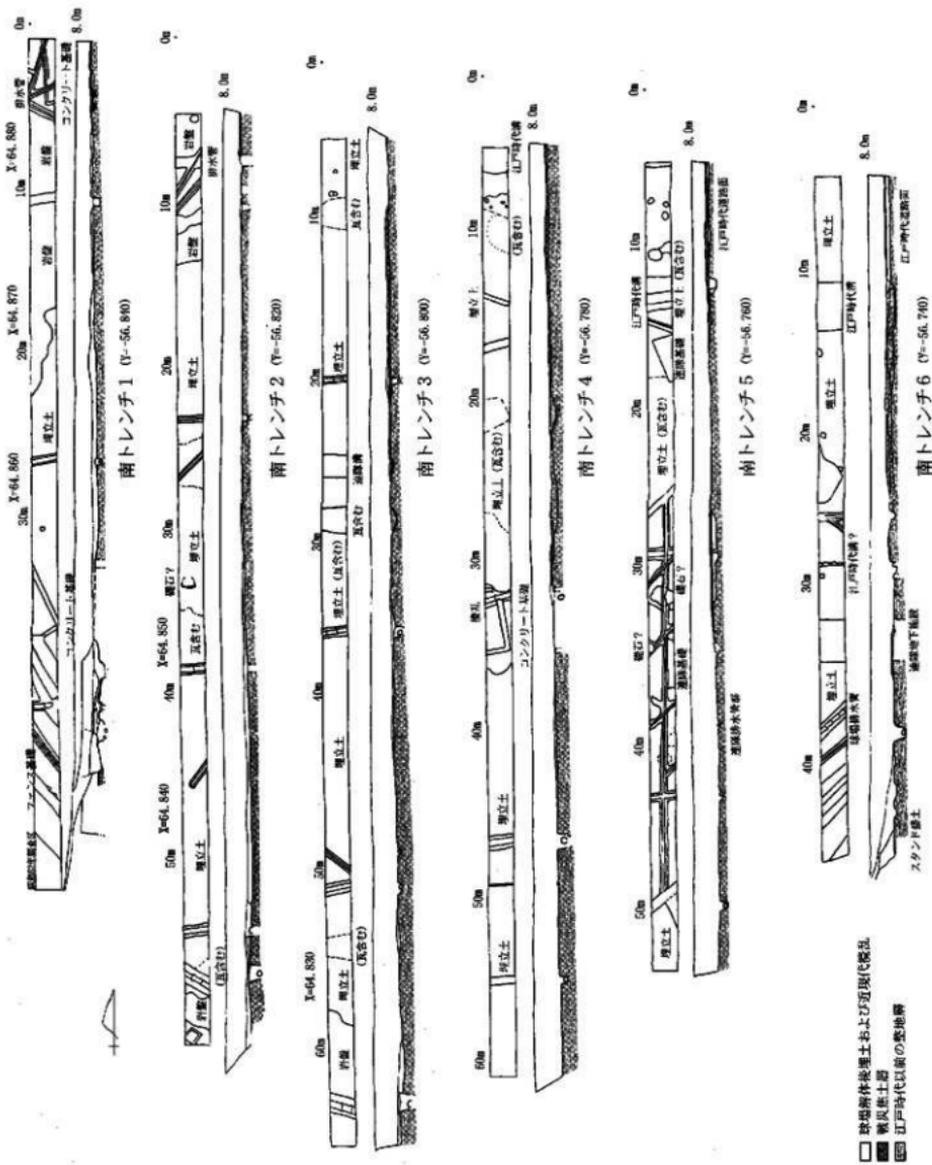
Fig.10 第二期試掘調査トレンチ平面図・土層図 (1/300)

Y=-56.840の軸に38mのトレンチを設定した。現地表面の標高は南端で8.7m、北端で8.5mである。北半分では埋土の直下に地山の風化頁岩岩盤が見られ、南側は風化粘土、風化岩礫の埋立土となっている。北端と南端に連隊関係施設と思われるコンクリート基礎があり、また球場関係、連隊関係の排水管が見られるが、古代、近世の時代の遺構は見られない。表土および戦災焦土層除去後の標高は南端で7.2m、北端で7.3mである。南側に15m拡張したが、外野フェンス基礎、ラッキーゾーンフェンス基礎があり、その間には球場関係の排水管が敷設されていた。南端はスタンド盛り上で、昭和62年度調査のトレンチと接する。

Y=-56.820の軸に55mのトレンチを設定したが、作業用通路確保のため北側5mは木掘である。以下のトレンチも同様である。現地表面の標高は南端で8.75m、北端で8.5mである。北端部分で若干の戦災焦土層が見られたが、南側には見られない。5~14m間で埋土の直下に地山の風化頁岩岩盤が見られ、南側は風化粘土、風化岩礫の埋立土となっている。また球場関係、連隊関係の排水管が見られる。明確な古代、近世の遺構は見られないが、28~35m間に古代瓦を含む風化粘土の埋立土があり(PL. 7-(4))、この中に原位置は留めていないと思われるが、礎石かと思われる玄武岩礫が見られた。表土および戦災焦土層除去後の標高は南端で7.3m、北端で7.5mである。ここでも南側に8m延長したが、風化頁岩の岩盤が確認でき(PL. 7-(5))、その北に接して古代瓦を含む風化粘土があった。ここでも球場外野フェンス基礎、排水管が見られた。

Y= 56.800の軸に66.5mのトレンチを設定した。現地表面の標高は南端で8.9m、北端で8.6mである。5~43m間に戦災焦土層が見られる。南端部に地山の風化頁岩岩盤が見られる。以外は風化粘土、風化細礫の埋立土であるが、10m付近、28~35m・54~58mの間に古代瓦を多く含む部分が見られる(PL. 7-(6), (7))。球場関係、連隊関係の排水管が見られるが、明確な古代、近世の遺構は見られない。表土及び戦災焦土層除去後の標高は南端で7.0m、北端で7.5mである。

Y=-56.780の軸に62mのトレンチを設置した。現地表面の標高は南端で8.9m、北端で8.6mである。5~33m間に戦災焦土層が見られる。全体に風化粘土、風化細礫の埋立土で、地山岩盤は露呈していない。埋立土中、10m付近、22~27m間に古代瓦を多く含む粘土が見られる(PL. 8-(2) (3))。球場関係、連隊関係の排水管、連隊関係コンクリート基礎が見られるが、明確な古代、近世の遺構は見られない。表土および戦災焦土層除去後の標高は南端で7.3m、北端で7.6mである。

Y=-56.760の軸に54mのトレンチを設置した。現地表面の標高は南端で8.8m、北端で8.8mである。5~18m間に戦災焦土層が見られる。この層直下に厚さ10cm程の砂層が見られる(PL. 8-(6))が、南トレンチ6でも同様に見られ、福岡城内の道路部分にあたるものと考えられる(Fig. 11)。これに付随する側溝と思われる溝も見られる。岩盤は露呈しておらず、全面風化礫、風化粘土の埋立土である。南半分には連隊関係の排水水管が縦横に走っている。原位置を留めているとは考えにくい、31m、34mのところ礎石と考えられる玄武岩大礫が検出されている(PL. 9-(1))。また、埋立土中、8~15m、18~26m間で古代瓦を多く含んでいる(PL. 8-(5))。若干のピットが見られるが、時期は明確でない。表土および戦災焦土層除去後の標高は南端で7.3m、北端で7.5mである。

Y=-56.740の軸に47mのトレンチを設置した。現地表面の標高は南端で8.7m、北端で8.5mである。5～11m間に戦災焦土層がある。焦土層直下に砂層があり城内の道路と考えられる(Pl. 9-(4))。全面風化礫、風化粘土の埋立上で、岩盤は見られない。南端に球場関係の排水管、擁壁基礎が見られ、33m付近に連隊の木枠組地下遺構がある。若下のピットがあるが時期は明確でない。表土および戦災焦土層除去後の標高は南端北端ともに7.3mである。

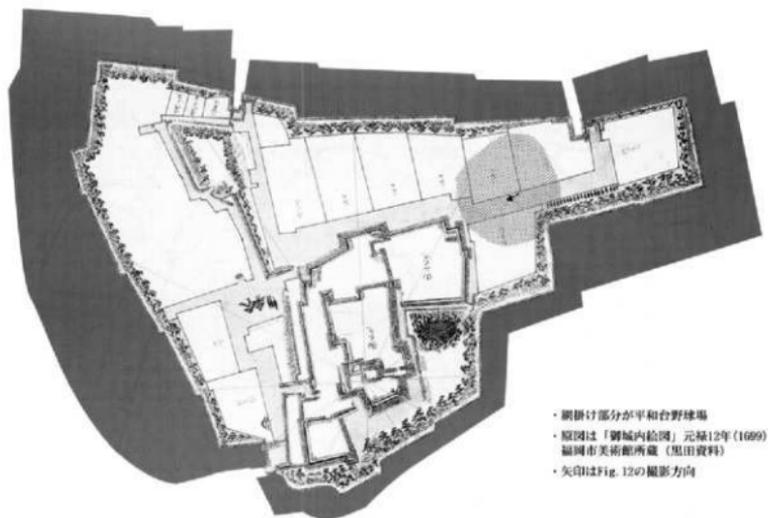
Fig.11 福岡城と平和台野球場の位置関係図

- ・網掛け部分が平和台野球場
- ・原図は「舞城内絵図」元禄12年(1699)  
福岡市美術館所蔵(黒田資料)
- ・矢印はFig. 12の撮影方向

試掘調査での土層観察を総合するとFig. 13のようになる。すなわち、戦災焦土層が残っているのはグラウンド中央部分と外野ライト側スタンド部分である。昭和62年の調査でも左中間スタンドで焦土層が確認されている。レフト側のスタンドの一部は、Fig. 11で看取されるように球場建設時に福岡城縄張りを拡幅造成したものであり、この部分を除く外野スタンドは球場建設時の地形改変の影響をうけていない。一方グラウンド外野席側は戦災焦土層が残っておらず球場建設時に削平を受けていることが明らかである。

なお、戦災焦土層の検出レベルは、グラウンド部分で標高7.5m前後、スタンド部分で8.4mと0.9m程の高低差が見られるが、この地点は福岡城内の道路と大音屋敷との境界部分で（Fig. 11）、屎敷石垣と道路との高低差（Fig. 12）がこれに当たるものであろう。屎敷跡地のグラウンドにかかる一段高い部分が削られ、外野スタンド盛り土とされたものであろう。

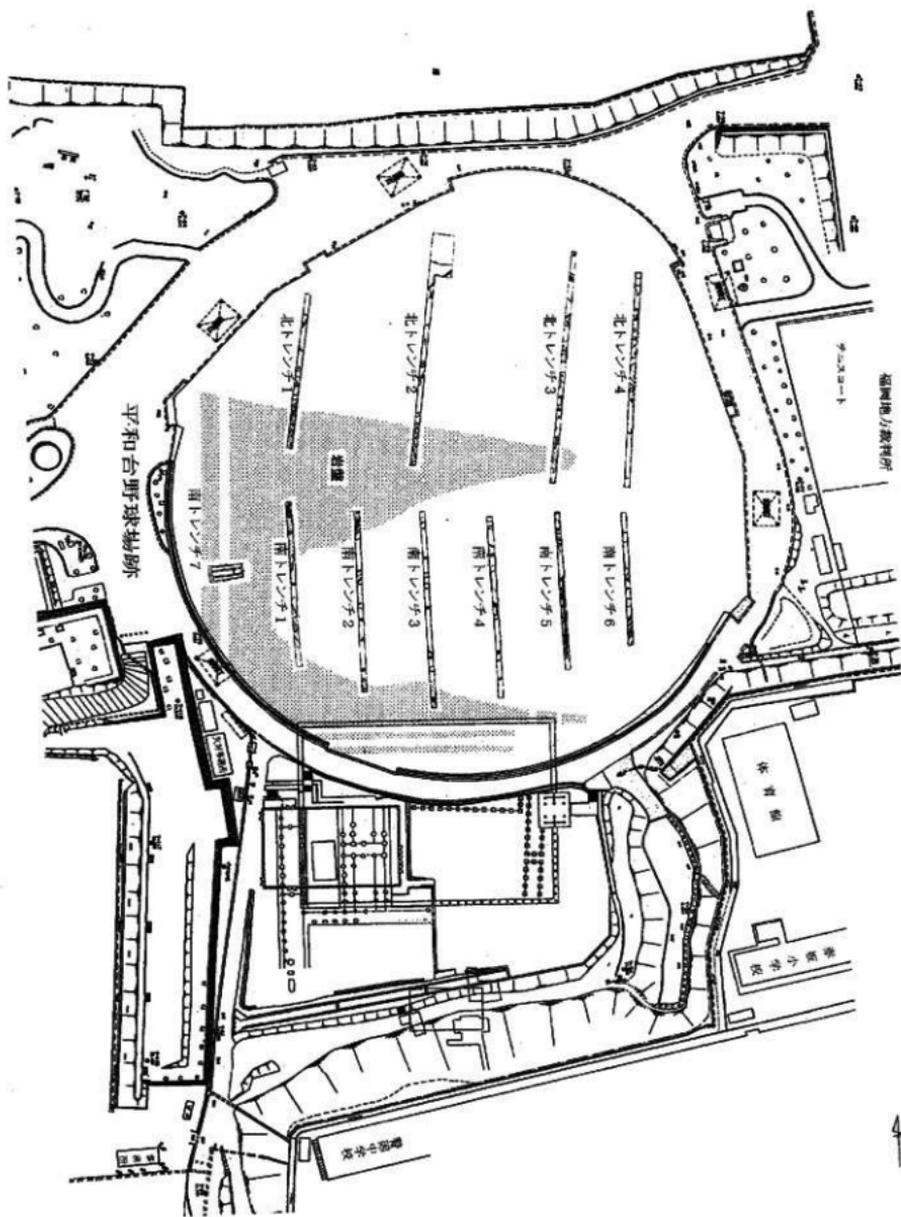
Fig.14 平和台野球場跡地内岩盤検出状況図 (1/750)

試掘トレンチでは、グラウンド基礎、戦災焦土層を除去した直下に、埋立整地土、又は岩盤が広がり、そのレベルはほぼ7.3～7.9mである。検出した岩盤はFig. 14のような分布を示しており、グラウンド中央と外野スタンドに直から東へ延びる小さな尾根があり、それに挟まれた谷の部分及び内野グラウンド北側部分は基盤由来の頁岩風化礫・風化粘土によって埋められている。この面で柱穴など遺構が検出

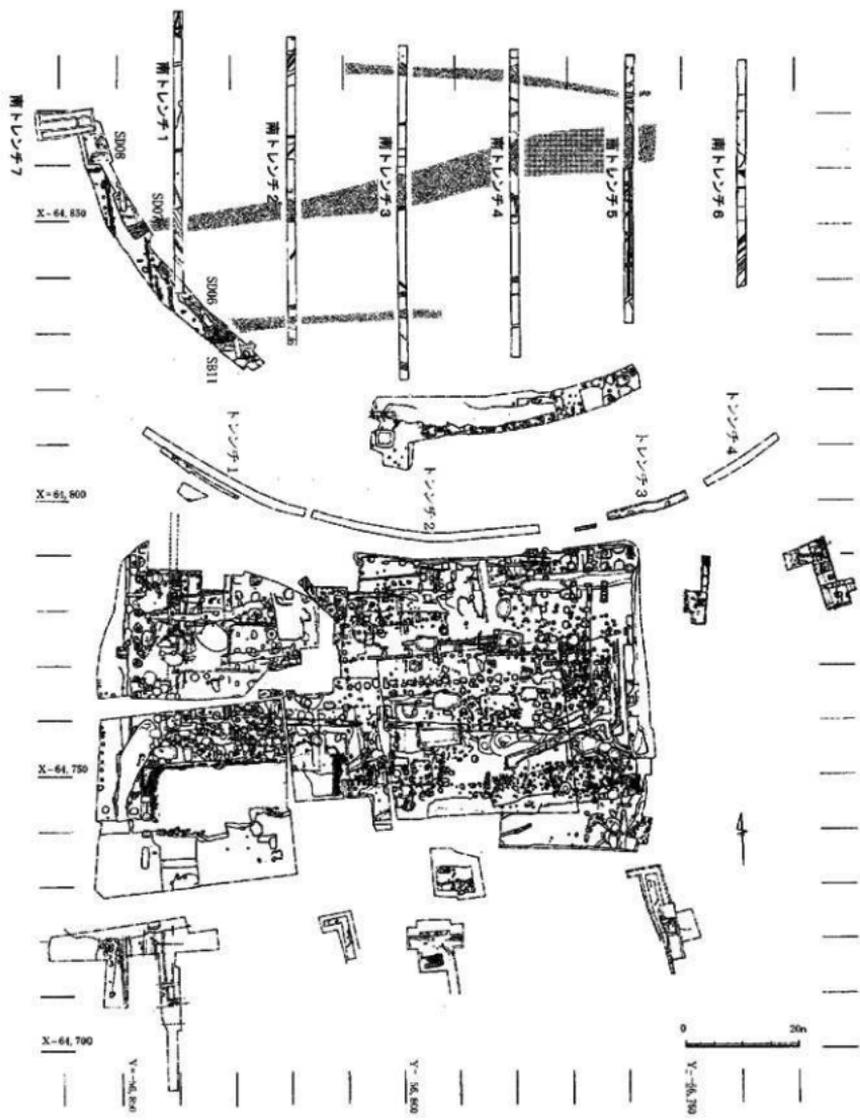
Fig.15 既往調査区遺構と瓦を多く含む埋立土との位置関係 (1/900)

また、試掘調査では、Fig. 15に示すように古代瓦を多量に含む風化粘土が、南トレンチ2～5までのトレンチを東西に横断する形で3条検出されている。現段階では溝か、段落ち際に堆積したものが明確でないが、最も南側の古代瓦を多量に含む風化粘土列が、昭和62年の調査で確認された基壇状の遺構SB11の北側に堆積していた瓦列に繋がるものと思われ、また中央の風化粘土列も、同じくSD07に繋がるものと思われる。昭和62年の調査での遺構検出面は8.4mのレベルであるが、溝などの遺構の最下レベルはグラウンド部遺構検出面より低いため、グラウンドでも続きが検出される可能性が高い。

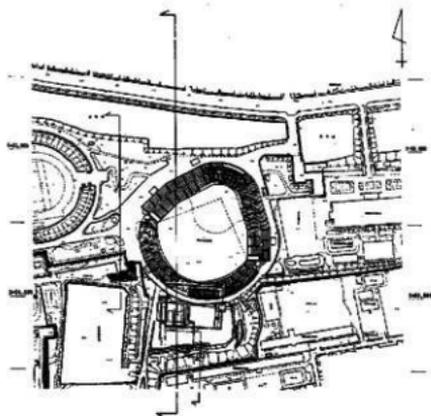
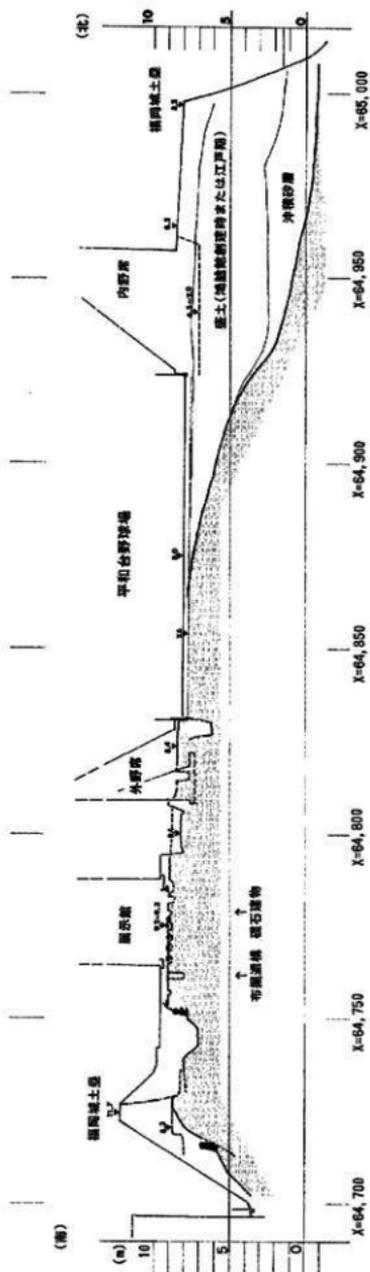
Fig.16 鴻巣館および平野台野球場跡地南北断面図

しかし、グラウンド部分の遺構検出面レベルは、Fig. 16のように平成4年度までの調査で確認された、現鴻臚館跡展示館付近の遺構レベル（標高9.2m）、昭和62年の調査で確認された外野スタンドの遺構レベル（8.4m）よりさらに低く、第三期礎石建物の礎石列の延長部分を検出できる可能性は低いが、堀込地業等の深い遺構は残っているものと思われる。

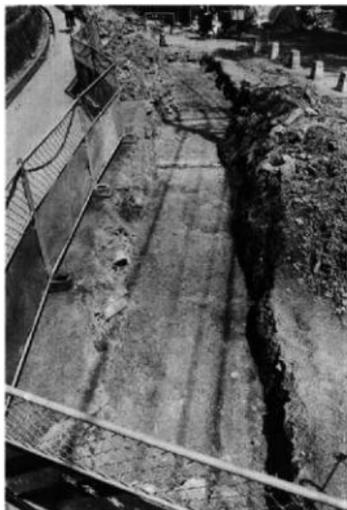
(3) トレンチ3 全景 (西から)

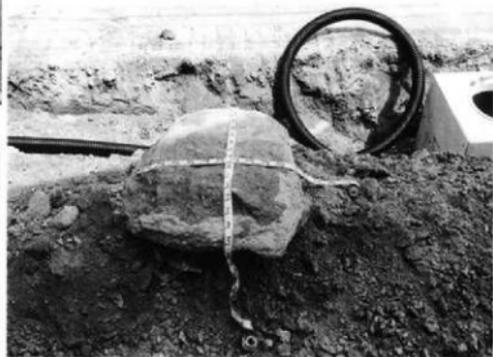
(2) トレンチ1、2間 礎石出土状況

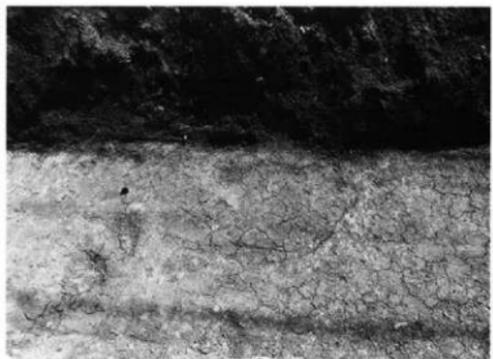
(4) トレンチ3 柱穴検出状況 (北から)

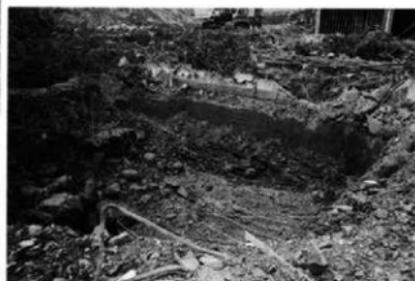
(4) 内野スタンド地下構造物撤去状況

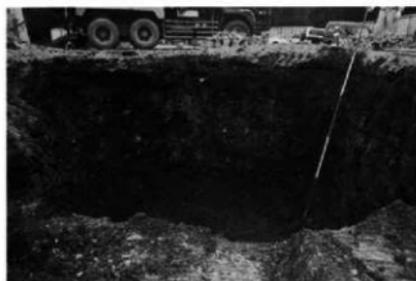
6基の照明灯のうち、外野席側の2基については掘削による周辺遺構への影響が懸念されるため基礎の除去は行わず、地上部分のみ撤去した。内野席側4基については基礎撤去時に立会った。深さ4mもの基礎が入っており、掘り方も含めて遺構の残りは否定的である。

(5) 照明塔基礎撤去状況

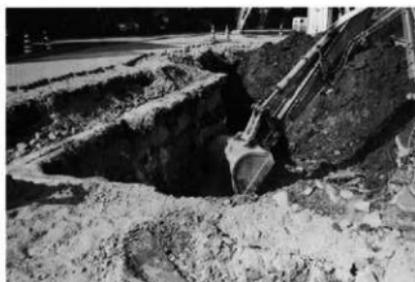
一塁、三塁側スタンド外に各1基の浄化槽があるが、三塁側については確認したものの、歩行者通路確保、樹木保護のためそのまま残し、一塁側のみ撤去した。深さ約3mで、掘り方も含め広範囲に影響を与えている。

(6) 浄化槽撤去状況

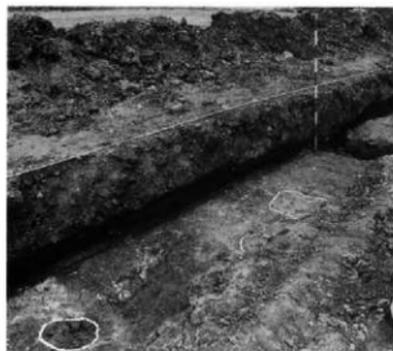
72mのトレンチである。現地表面の標高は南端で8.58m、北端で8.17mである。北側部分は福岡城造成時の盛土の落ち込み方を確認するために拡張した。43m付近から北側は球場排水管的の中心的施設の攪乱を受け、また、内野席の一部に球場造成前のレンガ造り便所基礎があった。他の部分は数本の球場関係の排水管がみられたものの、球場解体後の埋土の下に戦災焦土層が比較的厚く残り(PL. 4-(4))、球場建設による影響をあまり受けていない。トレンチ南側に一部岩盤がみられるものの、北側部分の戦災焦上層の下は頁岩風化岩の埋立土となっている。両側岩盤の露出部分では鴻臚館の時期の礎石板

(4) 北トレンチ2 土層断面（南東から）

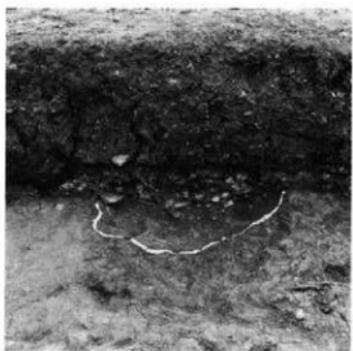
き跡かと思われる瓦溜まりがみられ(PL. 4-(5))、また、時期不明であるが柱穴状の遺構が若干検出された。北端部では江戸時代と思われる厚い頁岩風化岩の埋立土がみられた(Pl. 5-(1))。表土および戦災焦土層除去後の標高は7.6m～7.7mである。

(5) 北トレンチ2 瓦溜まり（西から）

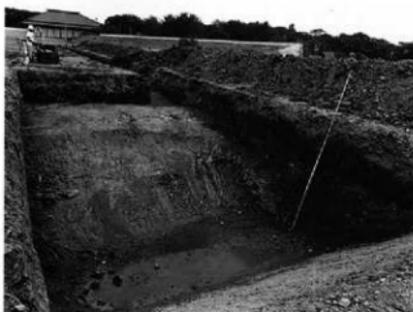
(1) 北トレンチ2 北端土層断面 (北から)

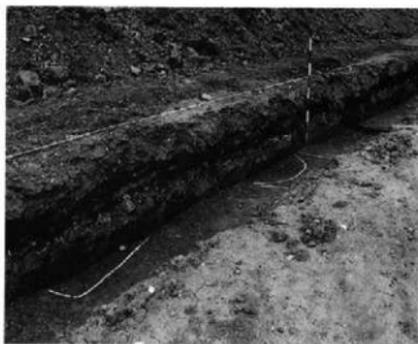
72.5mのトレンチである。現地表面の標高は南端で8.58m、北端で7.97mである。58m付近から北側は球場内野席基礎、球場以前のレンガ積み基礎による大きな攪乱がある。この部分を除いて、球場解体後の埋土の下に戦災焦土層が比較的厚く残り(PL. 5-(3))、球場建設による影響をあまり受けていない。しかし、35～50mにかけて、少量の砂を含む江戸時代の大きな攪乱がみられた。7.5～15mの部分に岩盤が露呈しているが、他はいずれも頁岩風化岩の埋立土となっている。江戸時代を中心とした柱穴、土壌が若干検出されている。表土および戦災焦土層除去後の標高は7.6～7.7mである。

(3) 北トレンチ3 土層断面 (南東から)

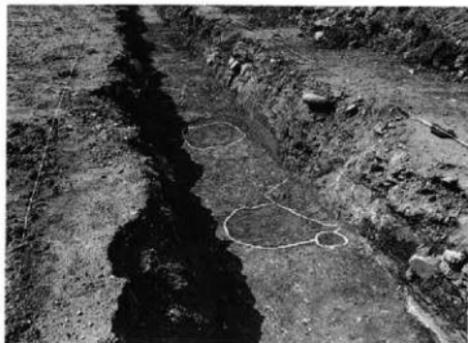
68mのトレンチである。現地表面の標高は南端で8.40m、北端で7.94mである。64mから北側は球場内野席基礎の大きな攪乱を受け、また33～34m付近と37～42m付近に球場以前のレンガ積みの基礎がみられる。南側に江戸時代以降、戦災前までの時間幅が考えられる幅15m程、深さG.L. -2.5mの砂を厚く含む溝状の大きな落ち込みがみられる。この落ち込み上面には戦災焦土層がみられるが、以外は球場解体後の埋土の下に戦災焦土層はみられず、球場建設による削平の影響を受けているものと思われる。しかしながら残った頁岩風化岩の埋立土中に、2m弱の間隔でならぶ柱穴等の遺構が検出されている(PL. 5-(5))。表土および戦災焦土層除去後の標高は7.2～7.3mである。

(5) 北トレンチ4 柱穴検出状況 (北から)

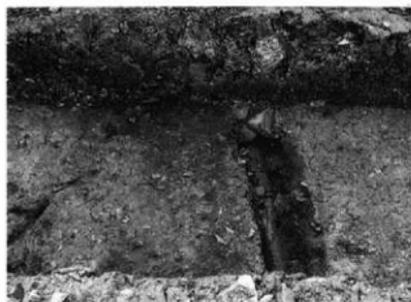
(4) 南トレンチ2 瓦出土状況 (東から)

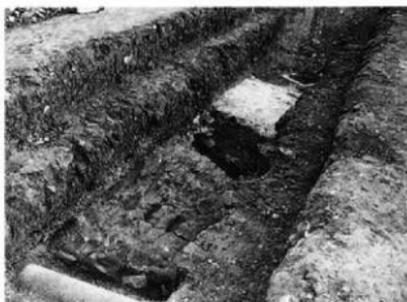
(5) 南トレンチ2 岩盤検出状況 (北西から)

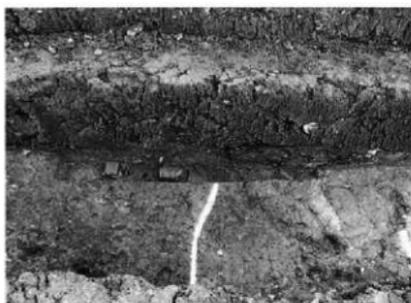
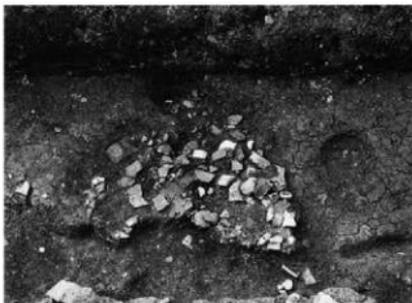
(6) 南トレンチ3 瓦出土状況 (東から)

(7) 南トレンチ3 瓦出土状況 (西から)

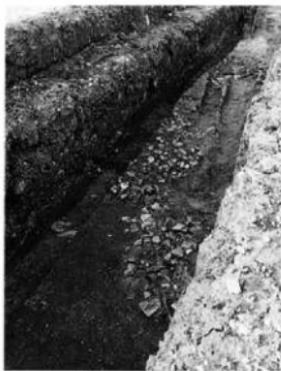
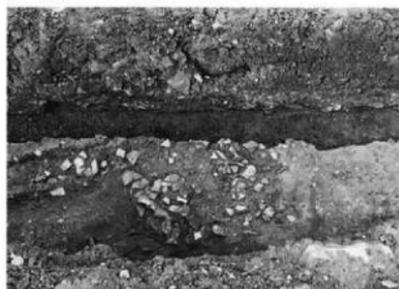
(2) 南トレンチ4 瓦出土状況 (南東から)

(3) 南トレンチ4 瓦出土状況 (東から)

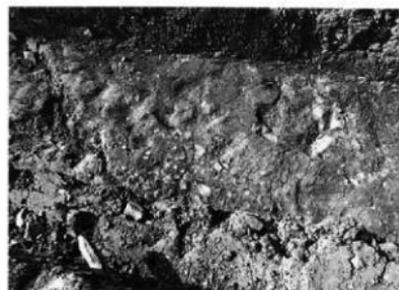
(5) 南トレンチ5 瓦出土状況 (東から)

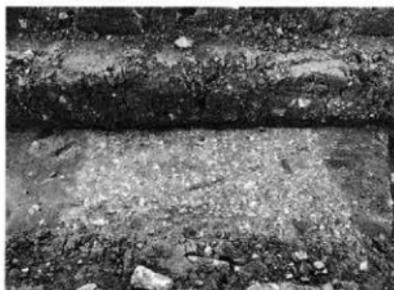
(6) 南トレンチ5 埋土状況 (東から)

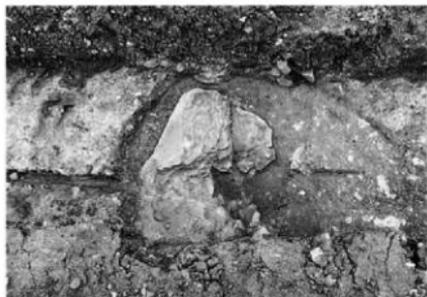
(1) 南トレンチ5 礎石検出状況（東から）

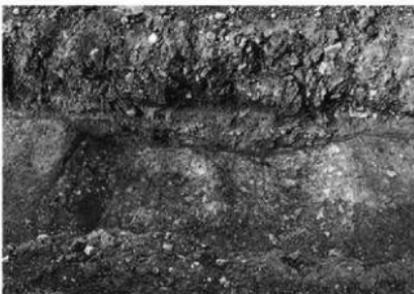
(4) 南トレンチ6 江戸時代砂層堆積状況（東から）

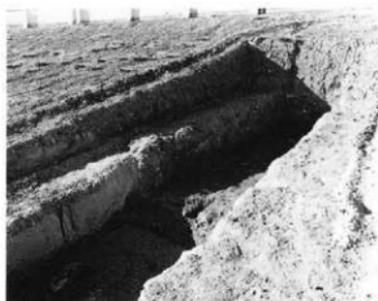
グラウンド部分試掘トレンチの遺構検出面レベルと、スタンド部分遺構検出面レベルとのレベル差を確認するために設定した。戦災焦土除去後のレベルは8.4mで、グラウンド部分とのレベル差は1m前後あることが再確認できた。また、スタンド盛り土は古代瓦を多く含む基盤由来の風化粘土、風化礫からなり、球場建設時に外野グラウンドを削平した上であることが明らかである。

(6) 南トレンチ7 スタンド盛土状況（北から）
