部 木 古 墳 群

福岡市教育委員会

部木古墳群第2次
遺跡略号 HEK-2
調査略号 9857

—福岡市埋蔵文化財調査報告書第623集—

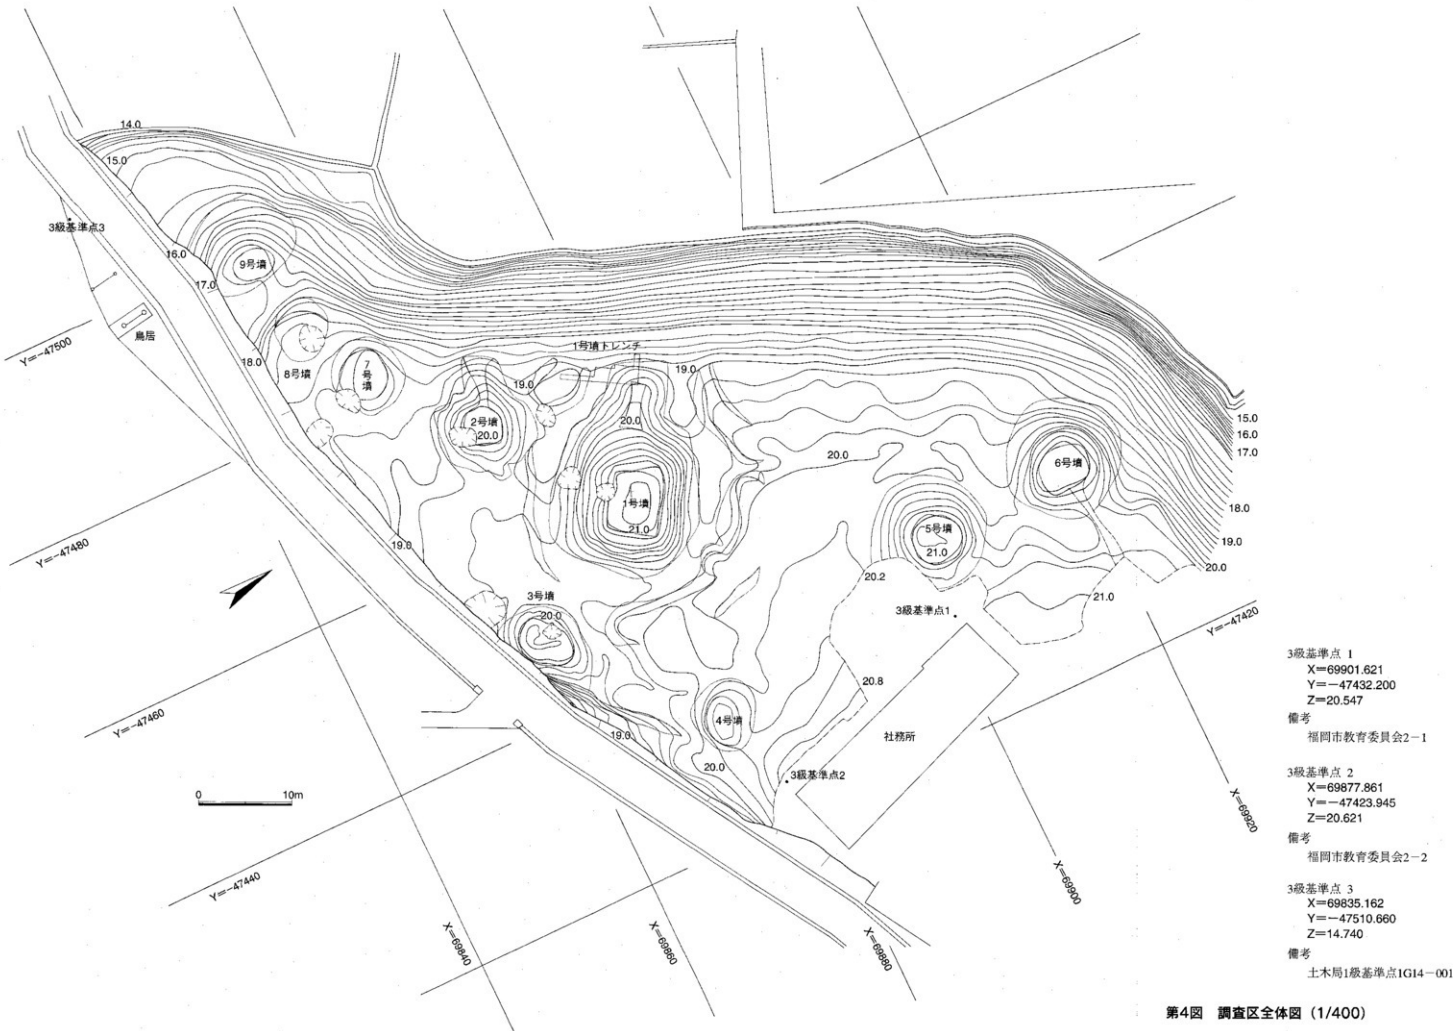
第4図 調査区全体図 (1/400)

7号墳～9号墳は丘陵西側先端部に尾板上に並び、いずれも破壊が著しく遺存状況は不良である。丘陵北側急斜面に面して北より6号-5号-1号-2号-7号-8号-9号と並ぶような配置である。特に1号墳から西は等間隔に配置されているようである。

1. 本古墳群は標高14m～21mの丘陵先端部に立地し、砂礫台地が扇状地平野に落ち込む前面部分に位置する。古墳群は現況で前方後方墳2基（2号墳については形状がやや不明瞭）、円墳7基の計9基から構成されている。
2. 踏査・トレンチ調査を含め遺物は黒曜石剥片1点のみで古墳群と関連する遺物は確認されていない。また古墳に伴う石材の露頭もない。
3. 1号墳は周濠・周堤を有する前方後方墳で墳丘長23mを測る。またトレンチ調査から後方部・
