福岡城跡大手門

— 第48次調査報告 —

福岡市埋蔵文化財調査報告書 第772集

福岡市教育委員会

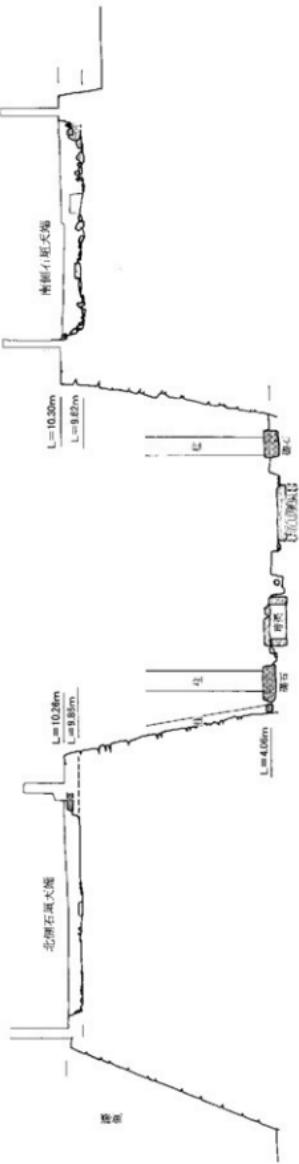
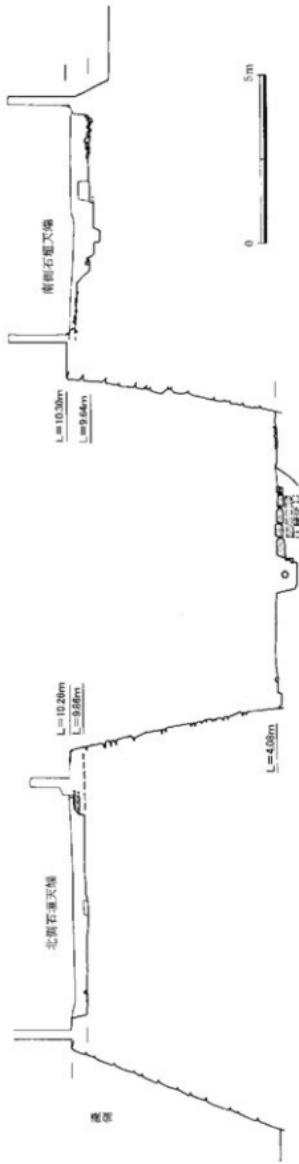
Fig.17 下の橋大手門石垣断面図 (縮尺1/150)

①下の橋大手門跡東側断面
N

②下の橋大手門跡中央断面
N
