有年原・クルミ遺跡

－一般国道2号相生有年道路事業に伴う埋蔵文化財発掘調査報告書－

兵庫県文化財調査報告
第457冊

兵庫県教育委員会

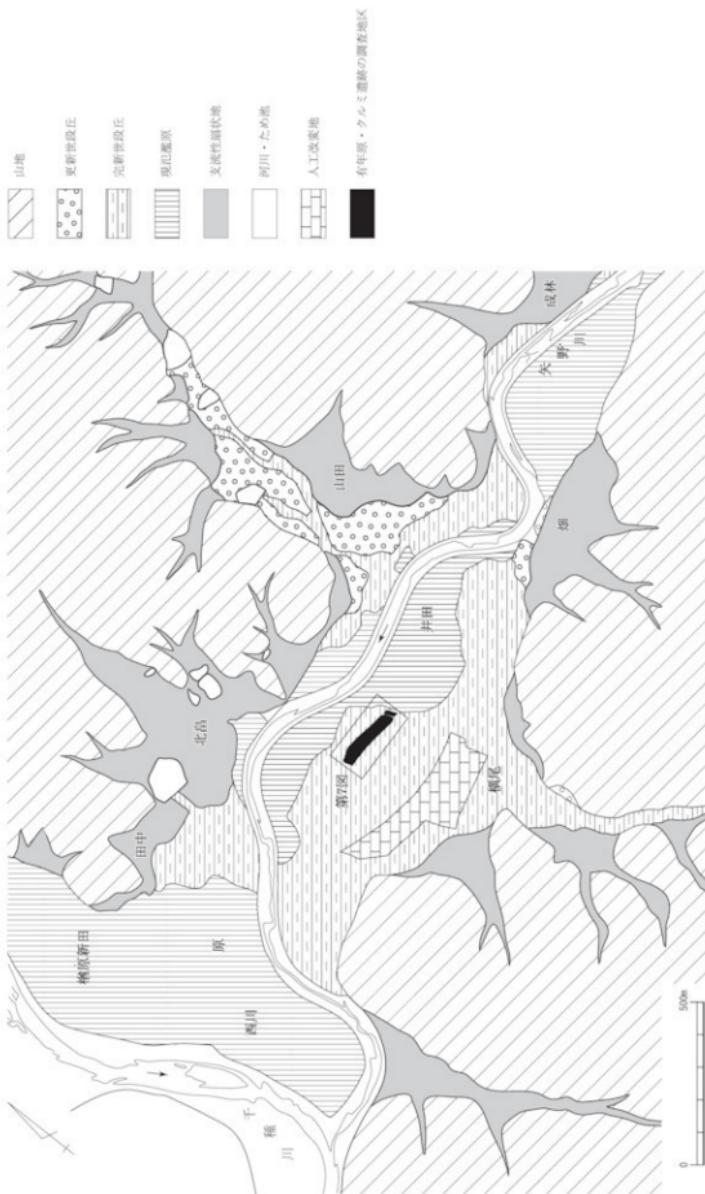
第6図 調査地区周辺の地形分類図

よって形成されたものである。段丘崖は、数十cmの比高を有するものの、ところどころで不明瞭になり、そこでは段丘面と現氾濫原の地表がほぼ同じ高さで観察される。段丘面は比較的平坦で、条里型土地割（条里地割）が認められる場所もある。この段丘には、本遺跡のほか有年原・田中遺跡が立地する。

〔現氾濫原〕 この地形面は主に矢野川と千種川に沿ってみられる。これは、最も低い地形面で、河川の氾濫時に冠水する危険性が最も高い。そこでは、完新世段丘面と比べて地割の乱れが激しく、地表の起伏がやや大きい。

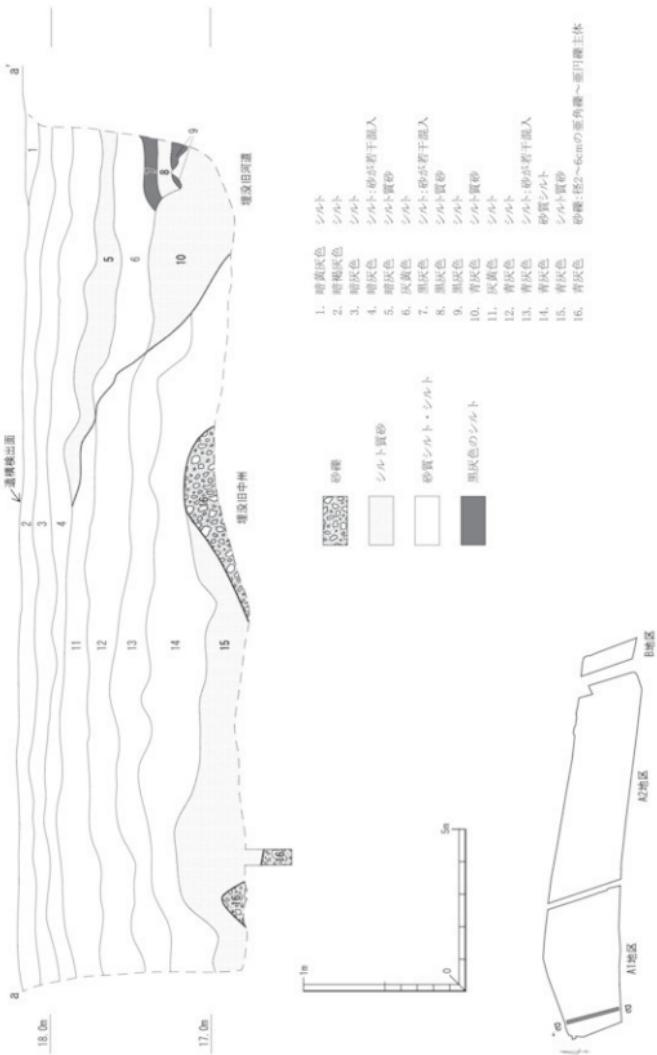
第8図 A1地区におけるトレーンチ断面図（南北方向）

A1地区的北西部に分布する埋没旧河道は、このような灰黄色のシルトを切るもので、A1地区的南北トレンチ断面（第8図）ではその南半部が幅およそ12mにわたって観察される。旧河道の深さは1m以上に及び、その堆積物は下位から青灰色のシルト質砂（第8図の堆積物10）、黒灰色のシルト（第8図の堆積物9）、黒灰色のシルト質砂（第8図の堆積物8）、黒灰色のシルト（第8図の堆積物7）、灰黄色のシルト（第8図の堆積物6）、ならびに暗灰色のシルト質砂（第8図の堆積物5）である。これらのうち、黒灰色を呈するシルト（第8図の堆積物7・9）とシルト質砂（第8図の堆積物8）は下位の青灰色シルト質砂の上面が低い箇所に局所的にみられる。とくに黒灰色のシルトは、流路の埋積過程でできた低湿な凹地で生成された土壤にあたる。

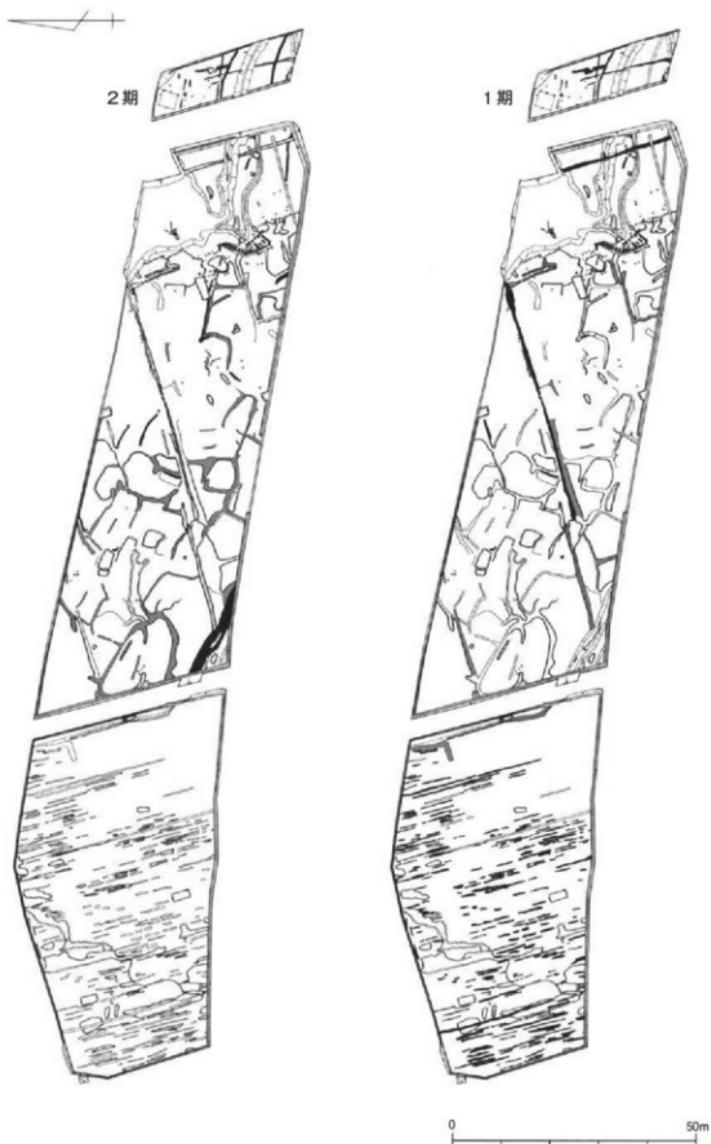
第11図 溝・畦畔の方向

南東半部を除く調査区のはば全域で検出した。形状などから耕作痕と考える。直線的に南北方向にのび、N17°Wの偏りを示す。これは大畦畔や現水田に伴う暗渠の方向に近似している。なおこの溝に対応する水田畦畔は検出していない。

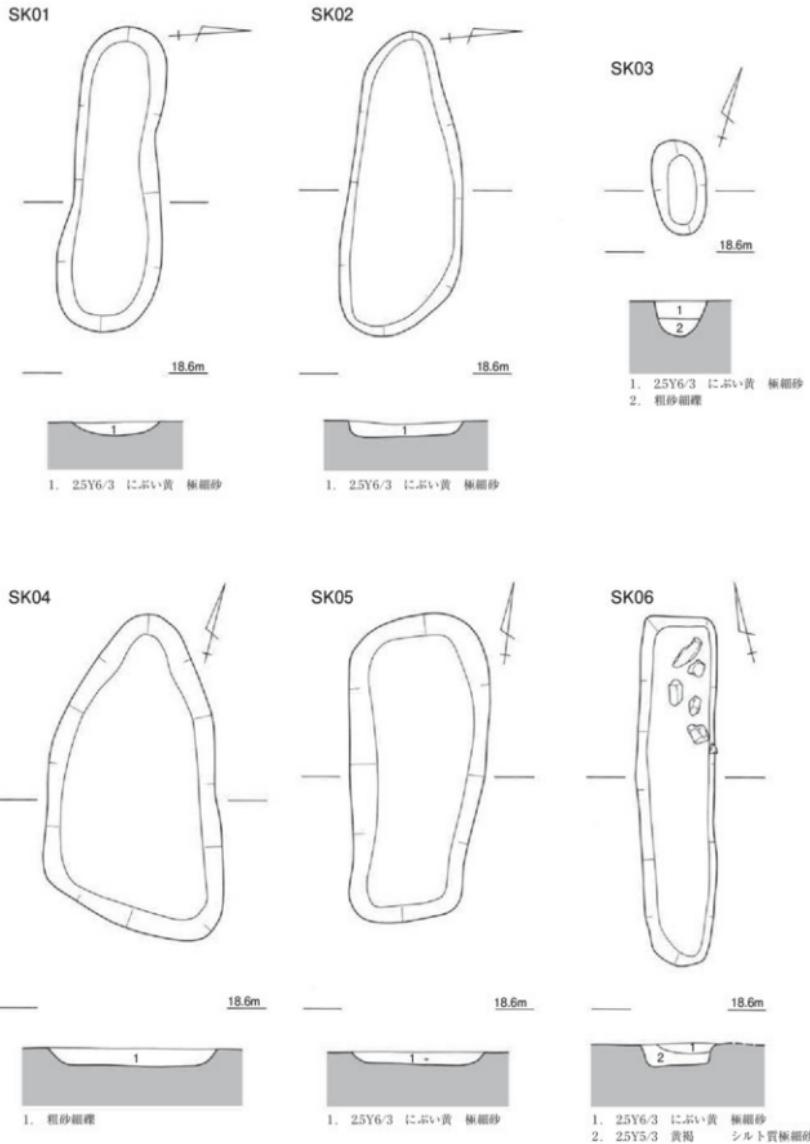
A1 地区 土坑

平面形は東西方向に主軸をもつ長楕円形。長さ2.5m、幅70cm、検出面からの深さ10cmである。断面形は皿状を呈する。

平面形は東西方向に主軸をもつ長楕円形。長さ2.5m、幅90cm、検出面からの深さ10cmである。断面形は皿状を呈する。

平面形は南北方向に主軸をもつ長楕円形。長さ80cm、幅40cm、検出面からの深さは30cmである。断面形はU字状を呈する。

平面形は南北方向に主軸をもつ不整な楕円形を呈する。長さ2.6m、幅1.4m、検出面からの深さ15cmである。断面形は皿状を呈する。

平面形は南北方向に主軸をもつ長楕円形。長さ2.6m、幅1.1m、検出面からの深さ10cmである。断面形は皿状を呈する。

調査区東端で検出した。大畦畔と重複し、本遺構が後出す。平面形は南北方向に主軸をもつ長楕円形を呈する。長さ3.0m、幅65cm、検出面からの深さ15cmである。断面形は逆台形を呈する。

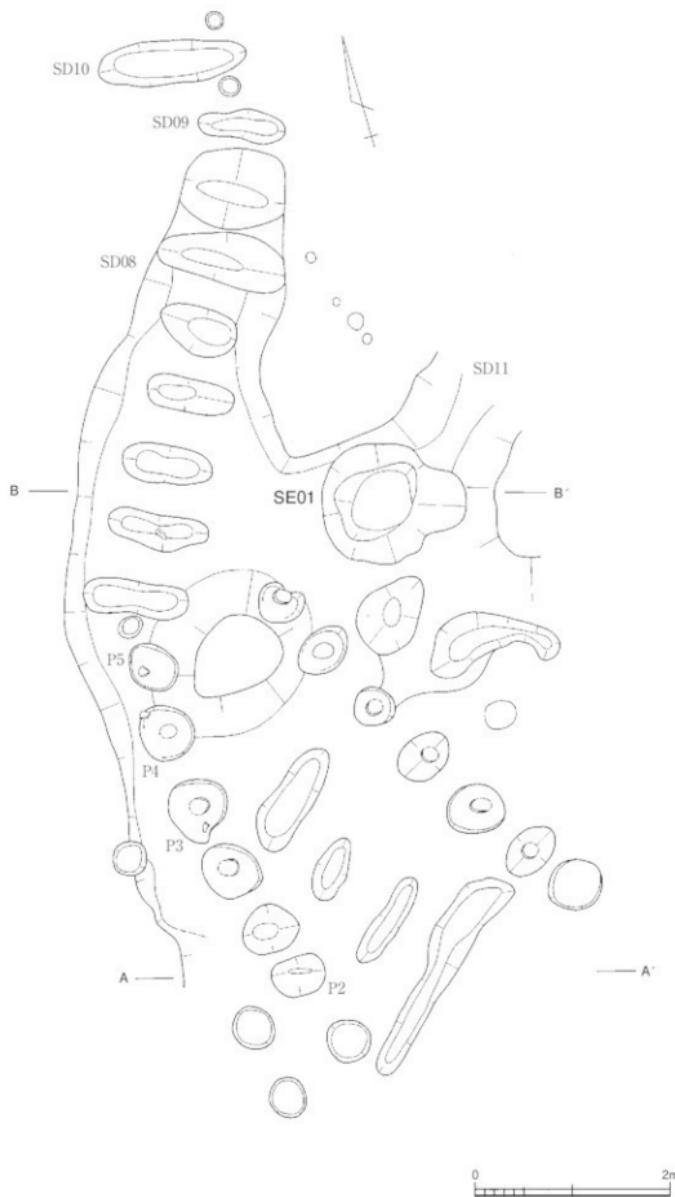
A2地区 祭祀遺構

旧河道と溝が合流する内側で検出している。最大径150cm、最小径120cm、深さ55cmの素掘りの井戸である。西側に寄って2段掘りされており、東西90cm、南北60cmの不定方形が深掘部分で底はまた円形になる。深くはないが、現在でも湧水している。上径より中央部分が広く、断面形状は僅かに袋状になっている。

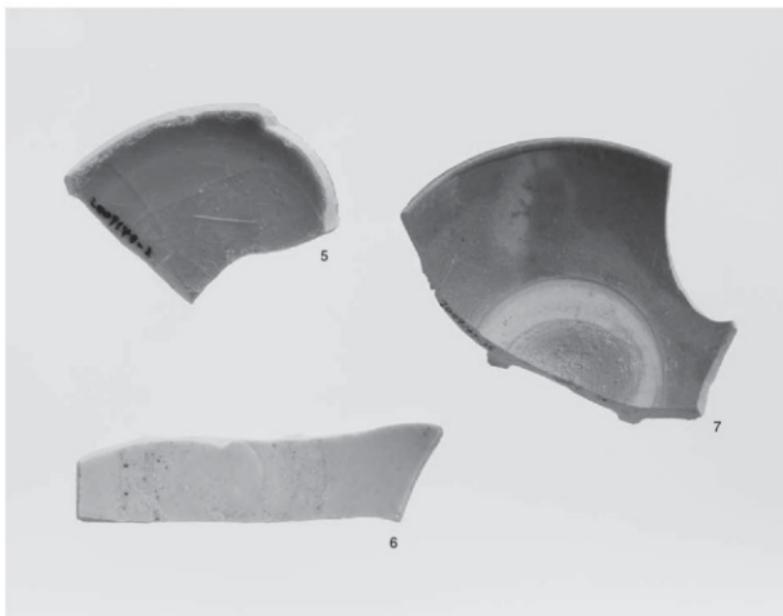
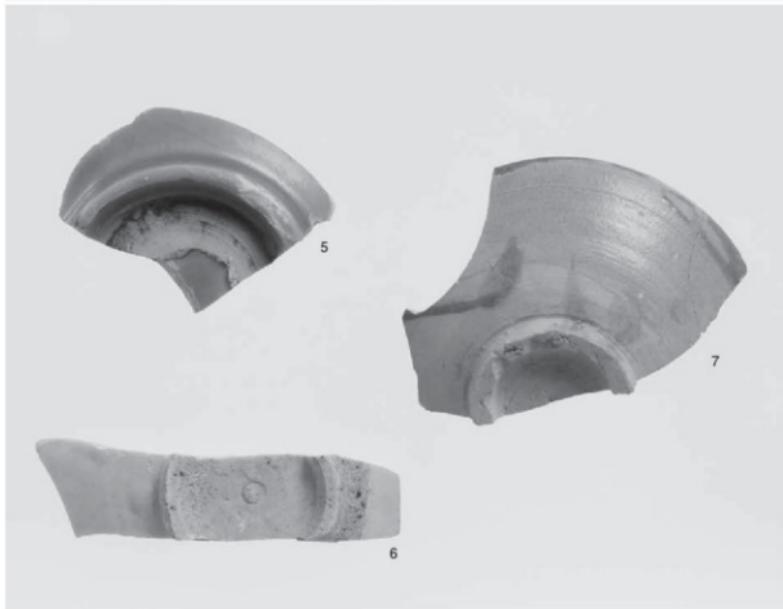
A 1 地区 出土遺物 (1)

1は土師器小皿である。2、3は瓦器碗である。2は口縁部のみ残存し横方向の暗文がみられる。3は底部のみ残存する。低い断面三角形の高台がつく。

4は土師質の有孔土錐である。5は青磁碗底部である。6は白磁碗底部で底部を輪状に釉ハギする。M8は施釉陶器皿である。内面に施釉し、底部を輪状に釉ハギする。
