鴻臚館跡15

- 平成14年度発掘調査報告書 -

福岡市埋蔵文化財調査報告書第838集

福岡市教育委員会

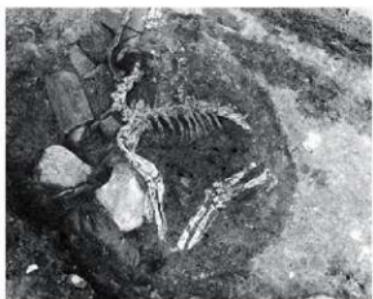
Ph. 3 SK14001 (北西より)

S K 14001は、犬を埋葬した土坑である。犬の全身骨格が出土したが、頭骨は見られなかった。しかし、首を大きく背後にそらした状態からは、頭部を欠損した状況での埋葬あるいは廃棄は考えにくく、頭骨は埋葬後に何らかの理由で失われたものと考えたい。

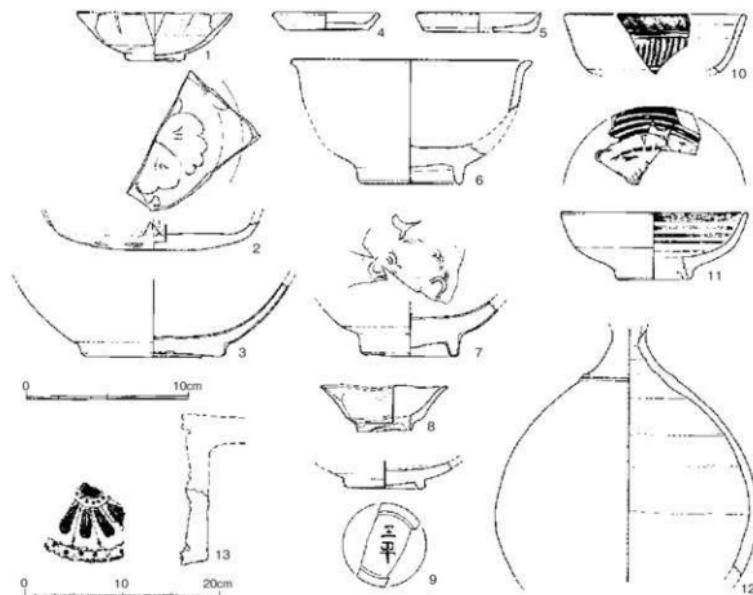
Fig. 8 S X 14340出土遺物実測図 (1/3, 13-1/5)

S X 14340出土遺物を、Fig.8に示す。1～3・13は、鴻臚館時代の遺物である。1は、白磁の皿である。体部上半は、外側から縦に窓上工具で押して、輪花を作る。2は、越州窯系青磁の皿である。体部はわずかしか遺存しないが、縦に重ませており、輪花にしたものと思われる。見込みには、沈線で花文を描く。全面施釉で、外底部には目跡が並ぶ。3は、広東青磁の碗で、梅県窯の製品と思われ

る。胎土は淡茶色で粗く、白化粧の上に緑色の透明釉を施す。底部中央に丸く凹線を入れ、蛇の目高台を作る。4・5は、土師器の皿である。底部は、回転糸切りする。6・7は、竜泉窯系青磁碗である。7の見込みには、印花文が見られる。8・9は、白磁である。8は、体部を面取りした八角杯で、高台はアーチ状に削り込む。9の外底部には「王平」の墨書が見られる。10～12は、朝鮮王朝陶磁器である。10・11は、粉青沙器の小碗である。12は舟形利で、緑褐釉の粗雑な釉が薄く施されている。13は、軒丸瓦である。Fig.59～17に類品を図示している。

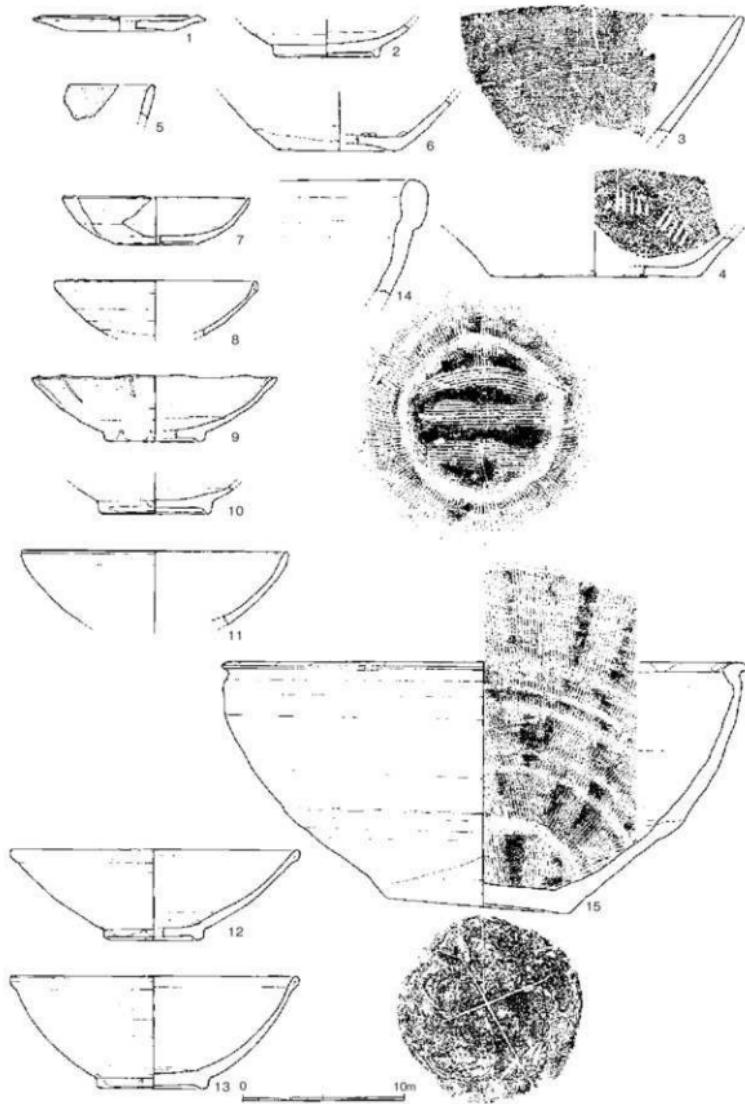
Fig. 9 SX14340B出土遺物実測図 (1/3)

S X14340Bの出土遺物をFig. 9に示す。1は、土師器皿である。底部は回転箝切りで、胎土はきめ細かく精良である。2は、灰釉陶器の碗である。見込みには、円形の重ね焼き痕跡がある。釉は刷毛塗りだが、ほとんど剥落している。黒鉢14号窯式であろう。3は、土鍋である。外面には厚く煤が付着する。4は、瓦質土器のすり鉢である。5本を単位としたすり目が刻まれるが、磨耗が著しい。5は竜泉窯系青磁碗で、沈線で菊花様の花弁を刻む。6は、越州窯系青磁碗、7～13は白磁で、鴻臚館に由来する遺物である。15は、陶器のすり鉢である。外面には、灰褐色の不透明釉が、薄くかかる。S X14340・S X14340Bは、出土遺物から15世紀代に属するものと思われる。

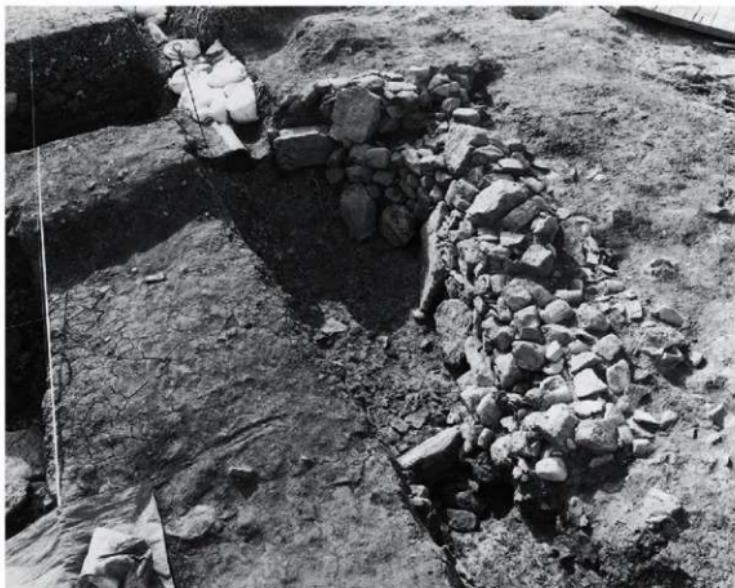
Ph.9 S K14341 (東より)

側壁に礫を積み上げた、石積み土坑である。調査の都合上、北側二分の一しか調査していない。長辺350cm、推定短辺150cmで、深さ110cm前後を測る。大小の石を用い、雑然と積み上げている。

出土した土師器皿、瓦質こね鉢から、15世紀代の遺構と思われる。

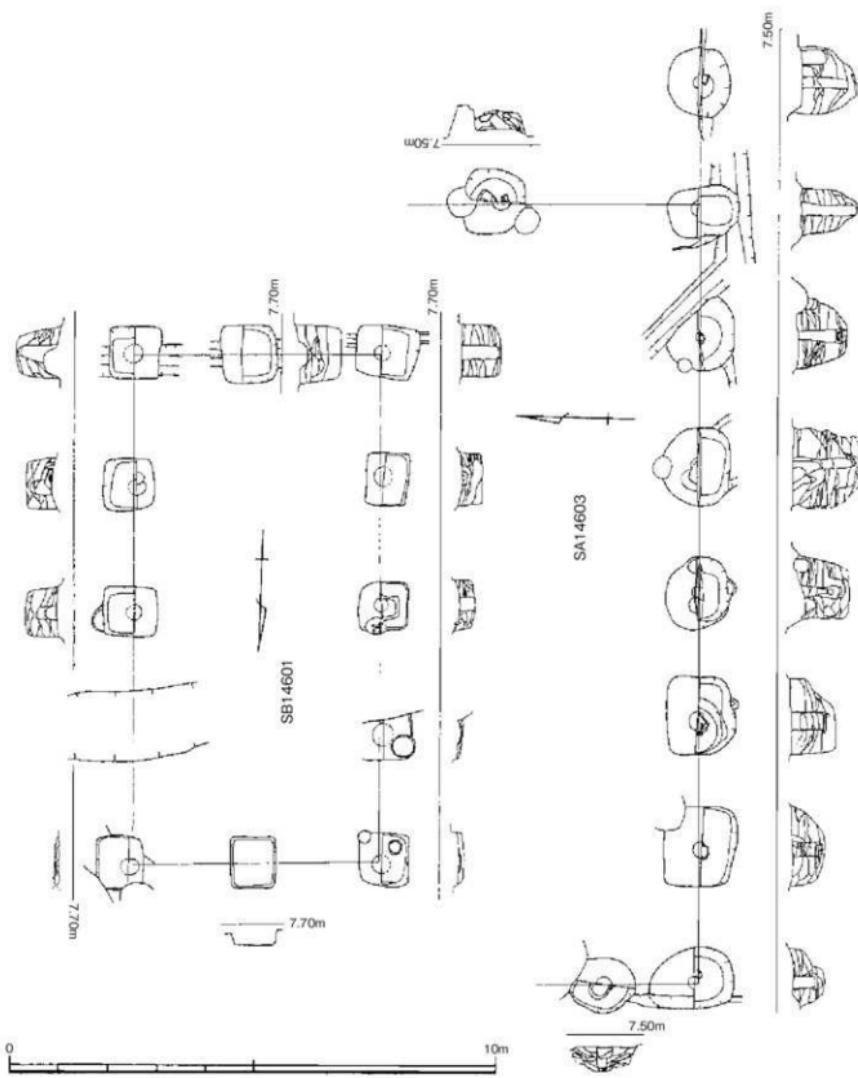
Fig.10 第Ⅰ期掘立柱建物実測図 (1/100)

調査区中程から北辺にかけて検出した、梁間二間、桁行四間の南北棟である。東辺、北から2本目の柱穴を平和台野球場の排水暗渠のため失っている。柱間は、芯々で260cmをはかる。

柱穴は、一辺100cm前後のはば正方形をとる掘り方で、そのほぼ中央に径30～40cmの丸柱を立てる。柱の底には、白色の粘土を敷いた痕跡が認められる。

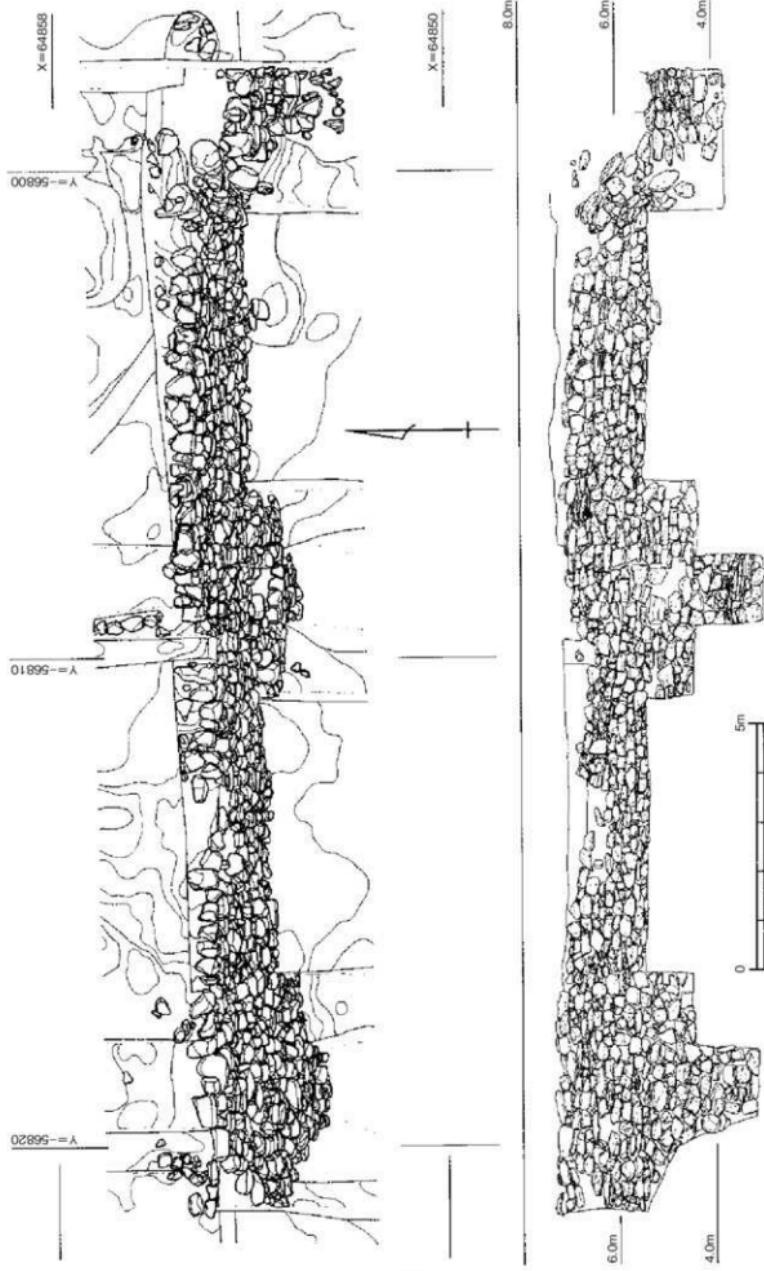
Fig.15 第二期石垣 S X14528遺構実測図 (1/100)

調査区南辺近くで検出した石垣遺構である。東西に23m分を検出したが、さらに両側に伸びているものと推測される。

石垣の高さは4.2mを測り、下部の2mは80度前後ではほぼ直に、上部は55度前後で勾配を持って積ま

れている。第Ⅰ期石垣同様、短い小口面を正面に向け、奥長く石を置いて積んだもので、裏込め石や版築ではなく、盛土しつつ石を積み上げたものと思われる。石垣の基部は、岩盤と言うよりも谷の自然堆積土層のよう、青灰色の粘質土層の上に乗っている。背後の盛土整地上の降水などは、盛土中を流れ、石垣の隙間からにじみ出しており、そのため東端付近では、築造後間もなく石垣が崩れ、補修している。この補修は、石垣の下部をやや前面に出して勾配をつけて積みなおし、上部は盛土のまま斜めに立ち上げたもので、石垣を貼っていない。

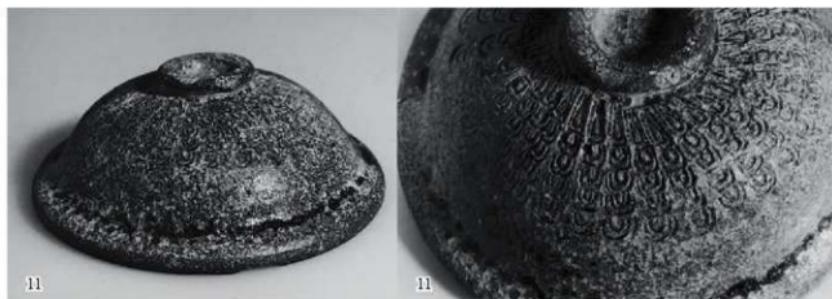
Ph.18 S X 14528出土新羅陶器蓋

石垣の廃絶にあたっては、上部から土を落しこんで埋めこんでいるが、この際に最初に落とされた淡灰褐色土層が、石垣前面を覆っており、その出土遺物をFig.16に図示する。1～10は須恵器、11・12は新羅陶器である。11は蓋で、天井部に印花文が並ぶ。12は、盤口の壺である。この他、土師器・瓦類が出土している。

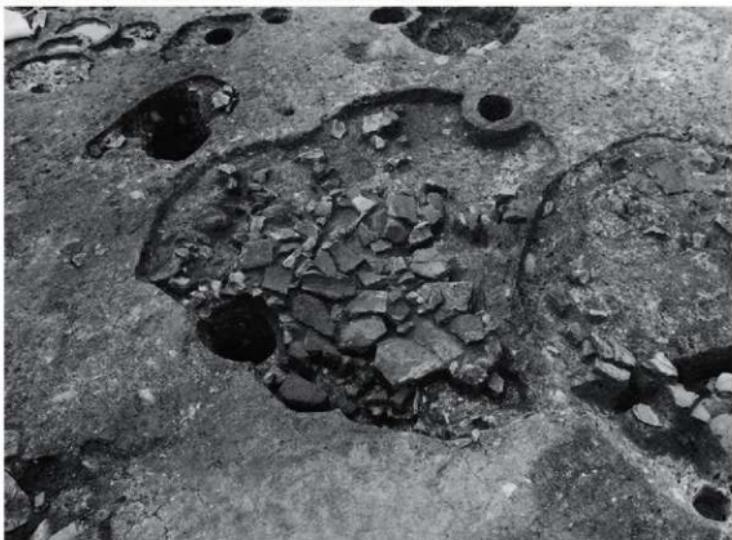
Ph.19 S K14187 (西より)

径約190cmの略円形を呈する土坑である。遺構検出面からの深さは、10cm前後を計る。浅いくぼみに瓦を廃棄した遺構である。次に述べるS K 14188に切られる。

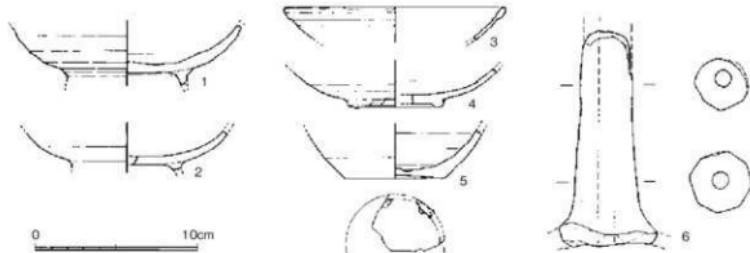
Fig.18 S K14187出土遺物実測図 (1/3)

1・2は、土師器の碗である。体部は丸みを持ち、小さく外反して口縁部となる。高台は高く、外側に開き気味に作る。内外面ともに横撫で調整で、鏡磨きはされない。3・4は、白磁である。3は碗で、小さい玉縁となる。4は、皿の底部である。高台疊付から外底部にかけて、露胎となる。5は、越州窯系青磁の壺である。体部外面は全面施釉で、外底部の縁辺のみ釉を剥いで、細かい白砂の目跡が残る。6は、土師器の高杯である。脚の筒状部分の破片で、鏡状工具で縱に削り、多角形に面取りする。

出土遺物をFig.18に示す。

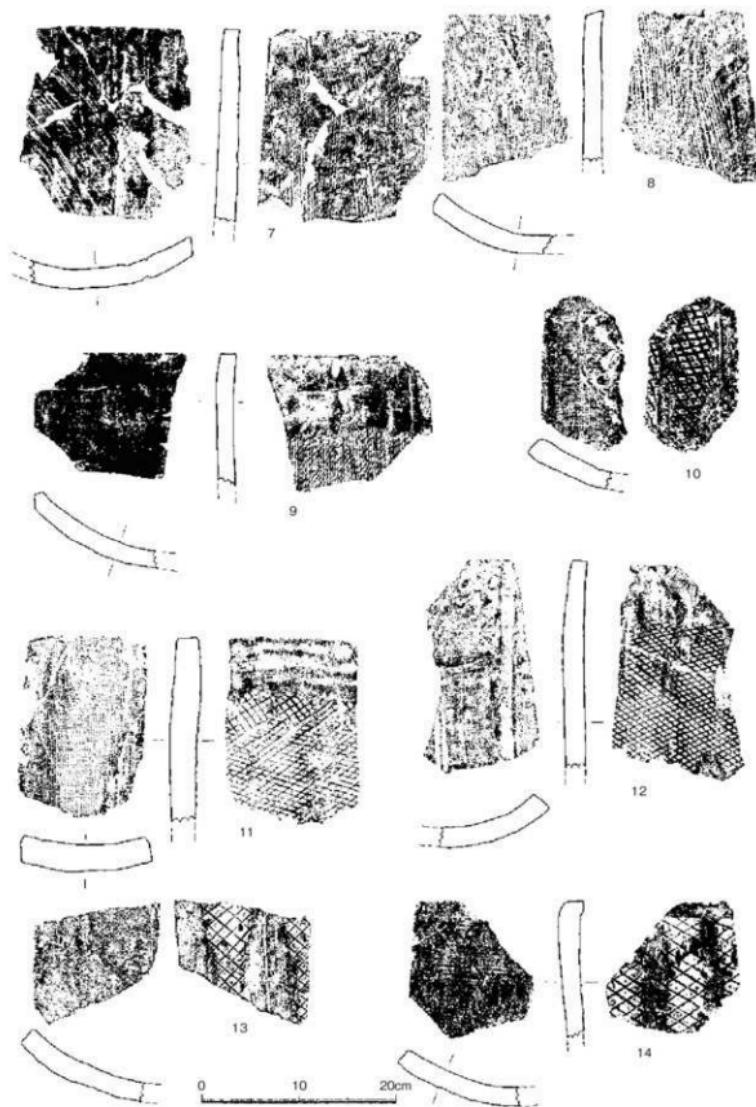
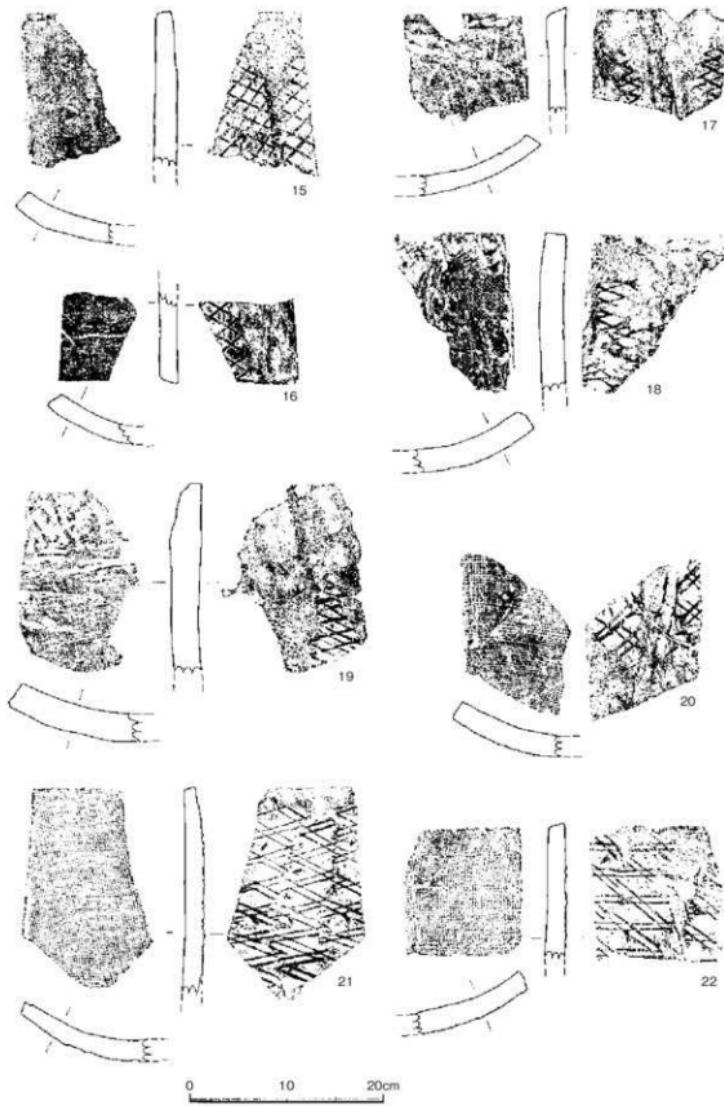
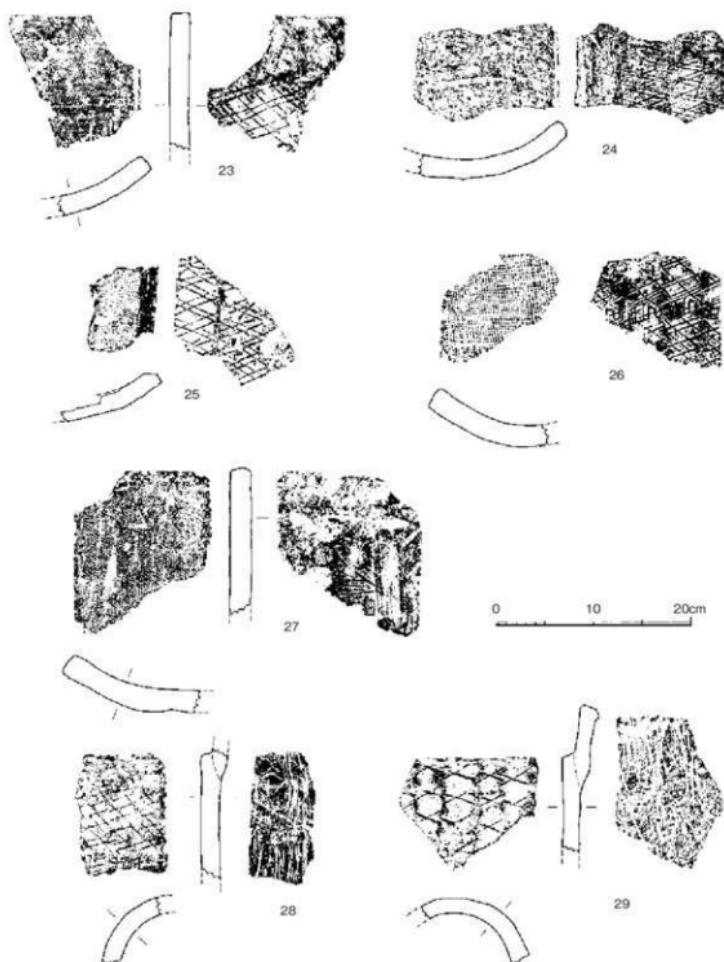
7～29には、瓦を図示した。7～27は平瓦である。7～9は、縦目叩きを持つもので、7の凹面にはコビキ痕が、8の凹面には縱方向の搔き目が認められる。長側の小口は、範切りされる。10～12は、細かい格子目叩きを施すものである。10・11は、一枚作りによる。11は駆斗瓦であろう。長側の両小口は範で面取りされている。12は、桶巻き作りと思われる。長側の小口は、内側から範を入れ、折り取っている。13～19は、やや大きめの格子叩きを行なうもので、13は方形、14～19は

28・29は丸瓦である。単線の格子叩きをおこなう。小口は、内側から切れ目を入れ、折り取っている。
28の凹面には、全体に縦方向の繊維痕が見られる。

なお、9～12・14・18～20・23・25～29は、前述した黄茶色粘質土に封入されていた瓦である。
出土した土師器から判断して、鴻臚館第V期の10世紀後半に位置付けられよう。

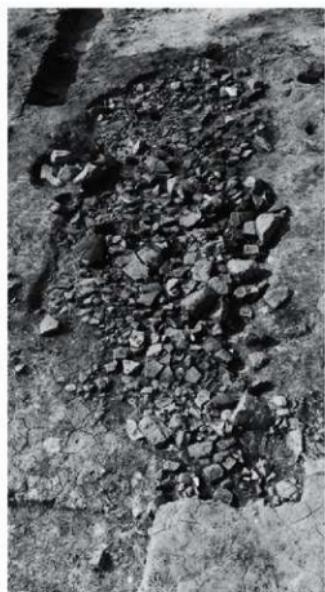
Ph.23 SK 14271検出状況（南より）

長軸450cm、短軸175cmの木葉形を呈する。深さ10cm程度の浅い土坑に、瓦の小片を主とした遺物を一括廻棄した遺構である。なお、位置的には第II期石垣の直上に当たる。

出土遺物の一部を、Fig.25・26、Ph.25に示す。1～13は、越州窯系青磁である。1～11は、碗である。1～8は全面施釉、9は施釉後畳付きの釉をかきとる。10・11の外底部は、露胎である。11の見込みには、沈線で花文が描かれる。12は茶托、13は香炉の脚であろう。14～18は、長沙窯の陶磁器である。14は、白釉に緑彩した二彩の蓋である。15は、青緑色釉を施した陶枕である。平成13年度調査で出土した陶枕（『鴻臚館13』、P. 33、Fig.35-1・2）と、同一個体の可能性が高い。16・17は、青磁碗である。外底部は、露胎となる。底部は、蛇の目高台に作る。18は、水注である。舞踏する人物像の貼花文に褐彩を施す。19～25は、白磁碗である。19・24は畳付きを、25は畳付きから高台内を露胎とする。26・27は、無釉陶器の鉢である。

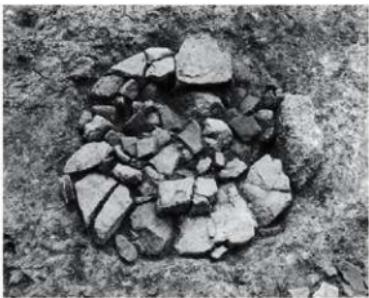
Ph.26 S P 14272 (東より)

調査区西辺近くで検出した柱穴である。直径90～100cmの略円形の掘り方に礫を詰めたもので、礎石の根固めと推定される。礫の間に瓦の小片が混じるが、時期を判別するに足るものではない。

今回の調査区、および西に接する12年度調査区においても、この周辺には礎石抜き跡遺構は見当たらず、建物としてまとめることはできない。おそらく、削平によって失われたものであろう。

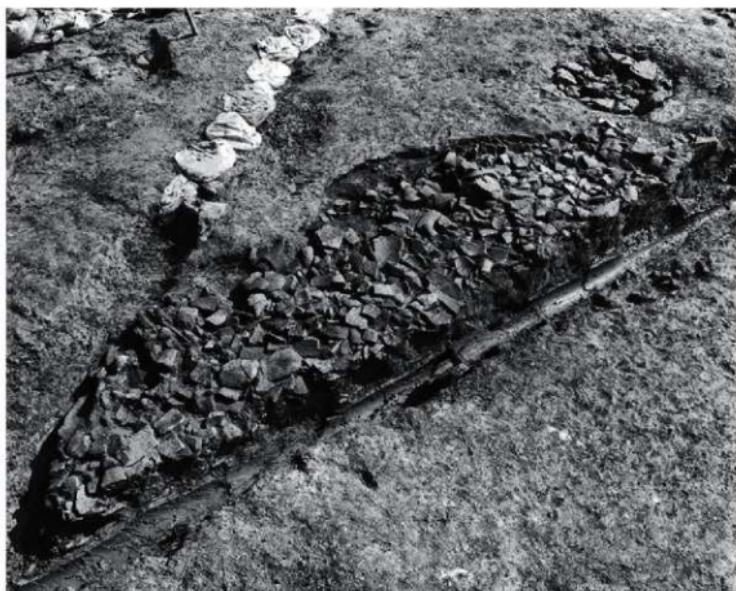
Ph.27 S K14273瓦出土状況（北東より）

大量の瓦を一括廃棄した土坑である。長軸480cmをはかる大型土坑であるが、北側は平和台球場の排水溝に破壊されている。排水溝の北側には遺構は及んでおらず、短軸は150cm程度と推定される。検出面からの遺構の深さは、25cmほどである。なお、後述するS K14524とは重複関係にあり、これに後出す。

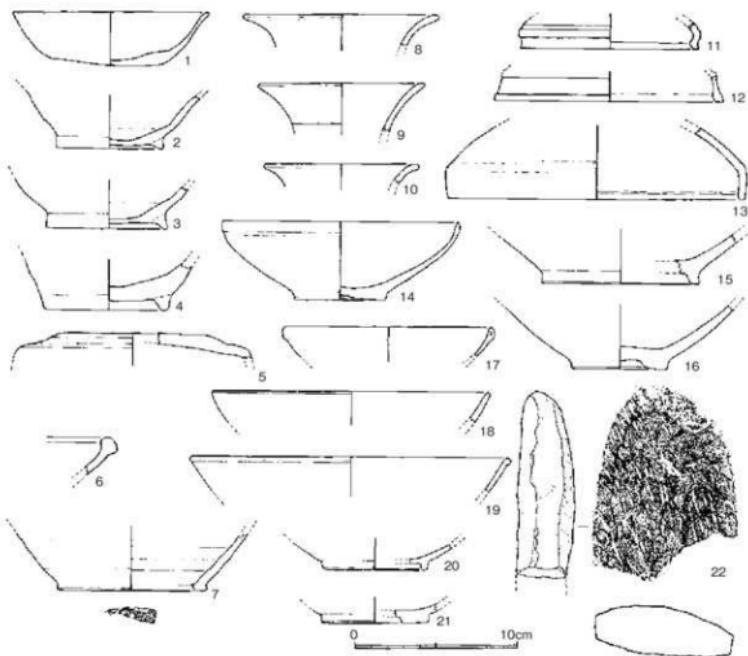
Fig.31 S K 14307出土遺物実測図 (1/3)

出土遺物の内、土師器・陶磁器をFig.31に示す。1～4は、土師器である。1は壺で、底部を笠切りする。2～4は、碗である。5～7は須恵器である。5は蓋であるが、内面がつるつるに磨れており

り、硯に転用された可能性も考えうる。ただし、墨は付着していない。6・7は、京都窯系の鉢である。7の底部には、糸切り痕が残る。8は、褐釉陶器の瓶である。9～16は越州窯系青磁で、9・10は瓶、11～13は蓋、14～16は碗である。11・12は、香炉の可能性がある。17～21は、白磁碗である。22は、滑石の石錘であろう。前面を粗く削って、成形している。

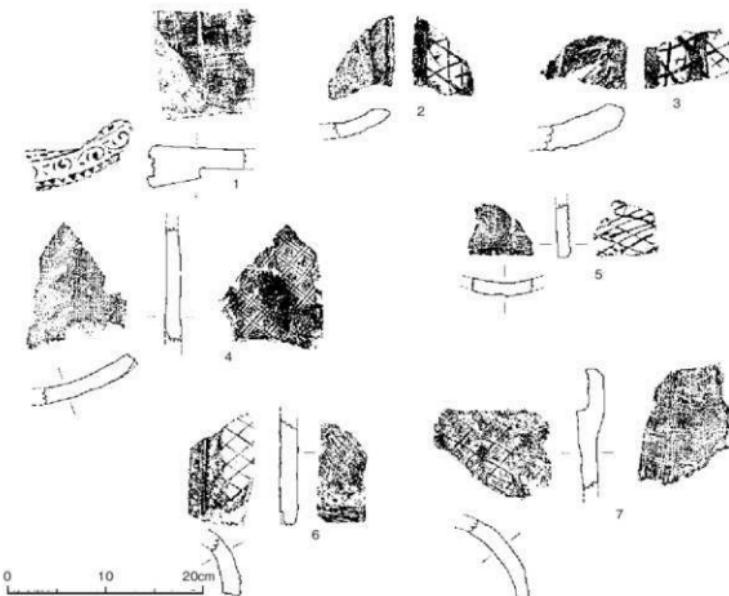
Fig.34 S K 14339出土遺物実測図 (1/5)

出土遺物としては、土師器・輸入陶磁器・瓦などがみられるが、土師器・陶磁器は小片で量も少なく、図示に耐えない。Fig.34, Ph.55には、瓦を示す。1は、鴻臚館I式の軒平瓦当である。鴻臚館I式は、均等唐草文であり、中心部や右側の破片である。2~5, 8~12は平瓦である。2・3・9・10の叩き文様は、単線の斜格子に平行する縦線を加え、その区画内に十字を持つ。長側小口は、丁寧に鎔削りで面取りする。11は、単線の方形の斜格子に十字を加えたものである。4は、

複線の方形斜格子で、比較的薄手、精緻な作りである。小口は、内側から切り込み、折り取る。**12**は、单線の斜格子に、魚鱗形の記号を加えたものである。**6・7**は丸瓦である。ともに单線の斜格子だが、**7**の一部には区画内に縱線と斜め十字を加えた文様が見られる。

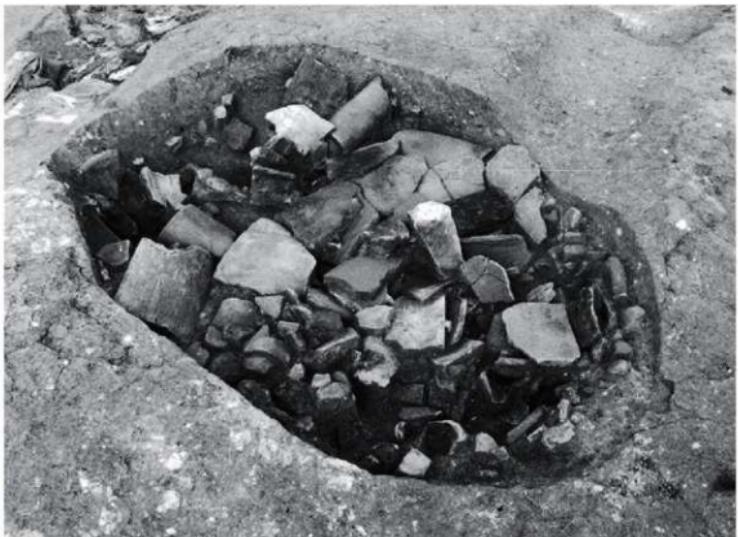
Ph.39 S K 14510 (南西より)

長軸178cm、短軸126cmの卵形を呈し、検出面からの深さは50cmをはかる。土坑内には、ほぼ全面にわたって、ぎっしりと瓦が詰っていた。廃棄されていた瓦に、大ぶりな破片が多いのが特徴である (Ph.40)。

これらの瓦には、Ph.41に見るように、葺いた際の下端側に焼け焦げた痕跡を持つものがみられ、屋根の上に葺かれた状態で、被熱したことを示している。もとより、火災にあった建物一棟分の瓦としてはかなり少ない量であり、おそらく、破損して再利用できなかつた瓦だけを一括廃棄した土坑と考えられよう。

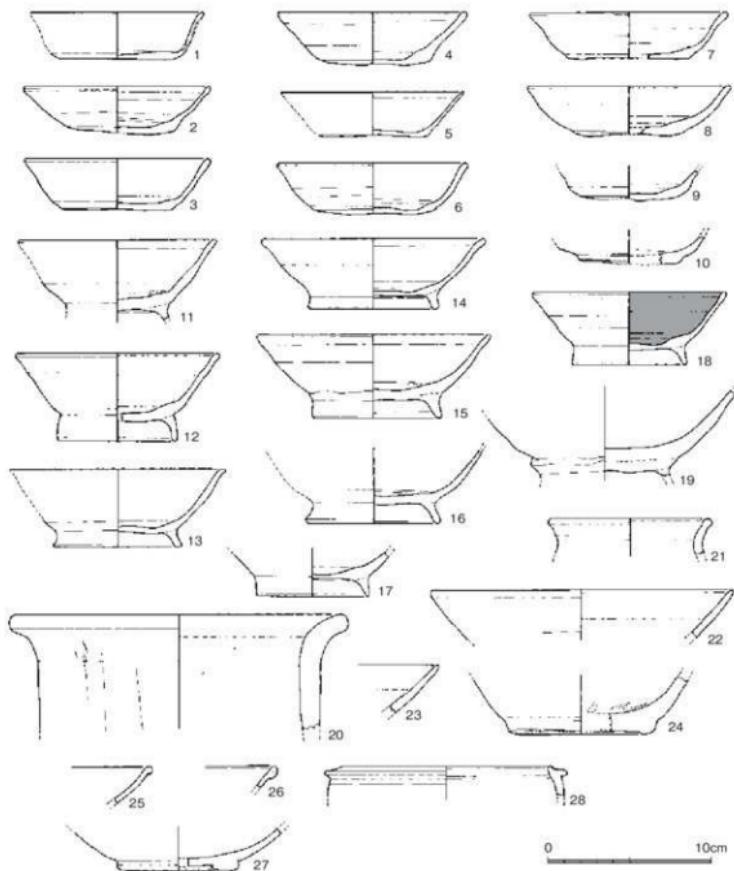
Fig.44 S K14513出土遺物実測図 1 (1/3)

出土遺物の一部を、Fig.44~48に示す。1~20は、土師器である。1~10は、壺である。底部は回転ヘラ切りで、板目圧痕が認められる。11~17は、碗である。高台は高く、径が大きい。18は、黒色土器A類の小碗である。内面はへら磨きで黒色処理、外面は横なで調整する。19は、高台付き鉢である。底部は、円盤貼り付けで、さらに高台を付けている。20は、甕である。体部外面は縦方向の刷毛目調整、内面は横位のへら削りで、口縁部は横なで調整する。21~24は、越州窯系青磁である。21は、壺の口縁部であろう。頸部から短く外反し、丸く收める。22~24は、碗である。22・23は、火熱に合い、釉が剥離気味となる。外面の下半部は露胎であり、粗製品に分類される。24は、全面施釉で、豊付きのみ露胎とする。25~28は、白磁である。25~27は、碗である。27は蛇の目高台で、全面施釉の後、豊付きの釉を搔き取る。28は、鉢であろうか。口縁直下には、

小さい鈸上の突帯が残っている。この他、長沙窓の水注破片が数点出土している。

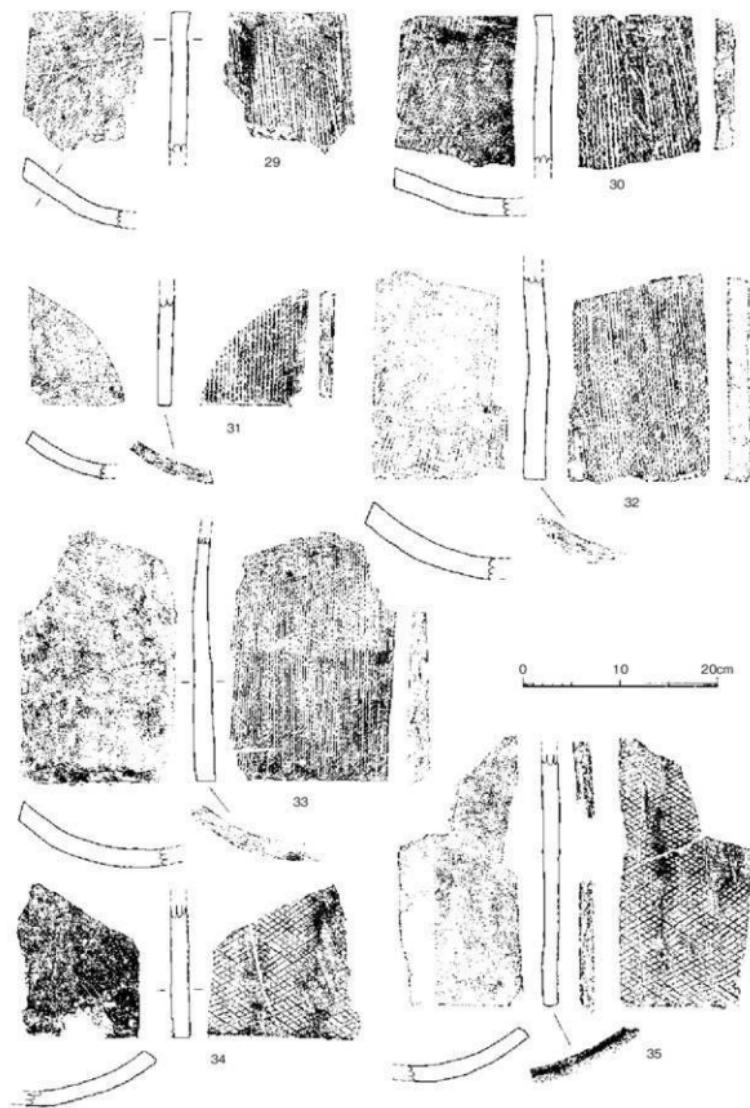
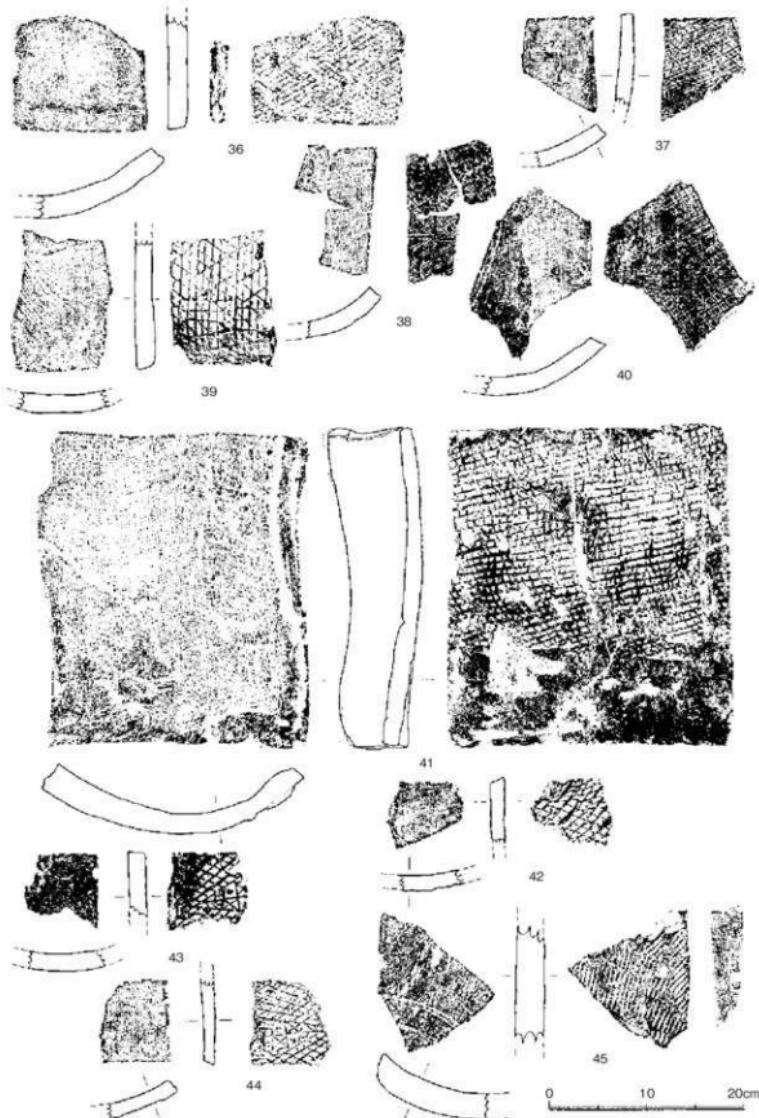
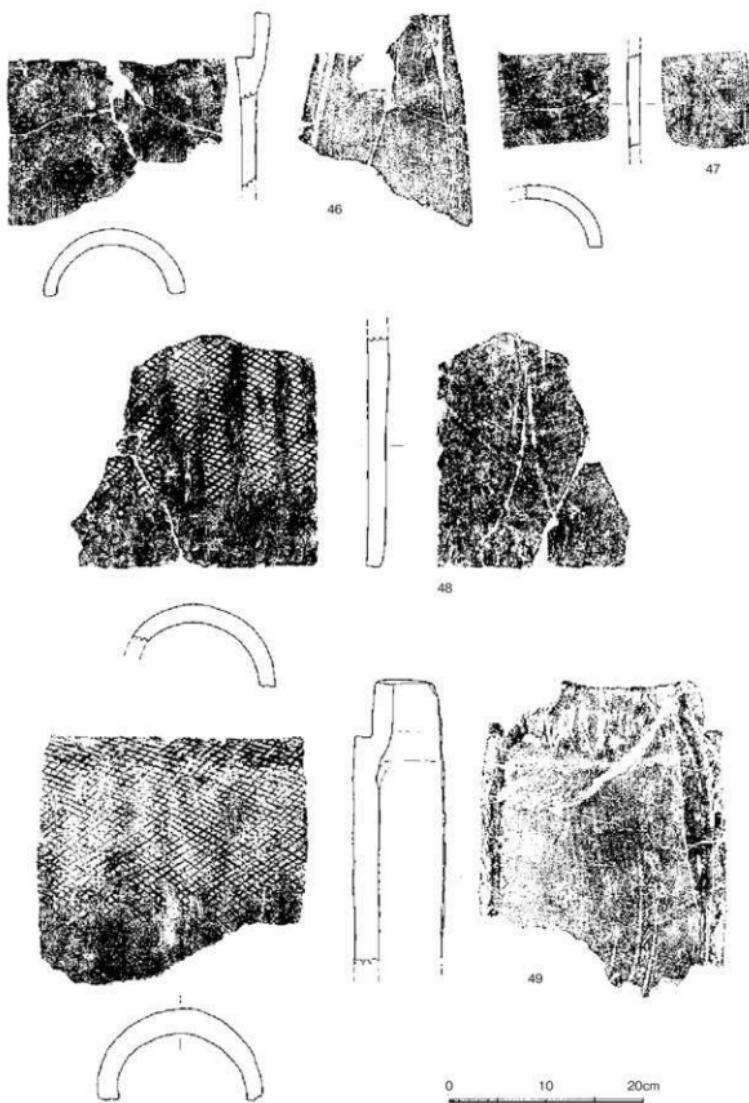
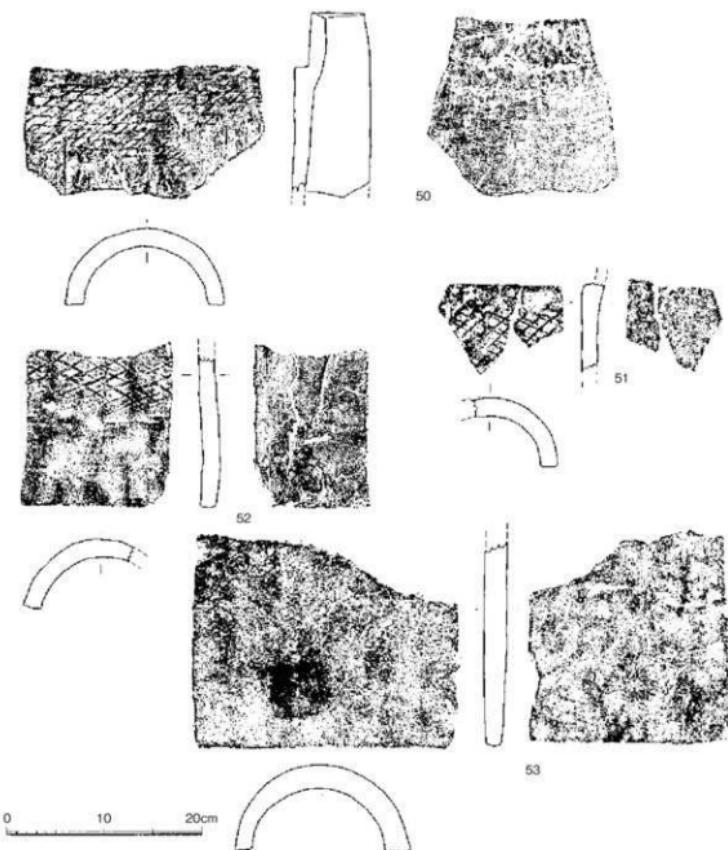
29～53には、瓦を示す。29～45は、平瓦である。29～33は、繩目叩きである。凹面には、粘土板から切り離した際のコビキ痕跡が見られる。一枚作りで、長側小口は窓切りされている。34～36は、単線の細かい斜格子である。長側小口は、内側から切れ目を入れて、折り取る。37は、単線の斜格子であるが、ところどころに縦線と横線がかむ。長側小口は、内側から切れ目を入れて、折り取る。38・40は、単線の斜格子であるが、平行横線が、部分的に加わる。長側小口は、内側から切れ目を入れて、折り取る。39は、単線の斜格子に間隔の狭い平行縦線を加えるもので、下端近くに

は平行横線も加わる。41は、目は細かいが不規則な単線の格子目叩きである。全体が遺存するが、火災にあったのか、大きく歪んで湾曲している。長側小口は、内側から切れ目を入れて折り取る。42は、蜘蛛巣状の叩き文様、43・44は、単線の斜格子に魚鱗形の記号を打つ。44の長側小口は、内側から切れ目を入れて、折り取る。45は、平行線の叩き目である。厚手を作り、小口は窓で面取りしている。46～53は、丸瓦である。46は純目、48・49は細かい斜格子、50～52はやや目の大きい斜格子となる。47と53には、叩き痕跡が認められない。47は、胎土が精良で、作りも精緻であり、Fig.37-10のタイプになるものと思われる。

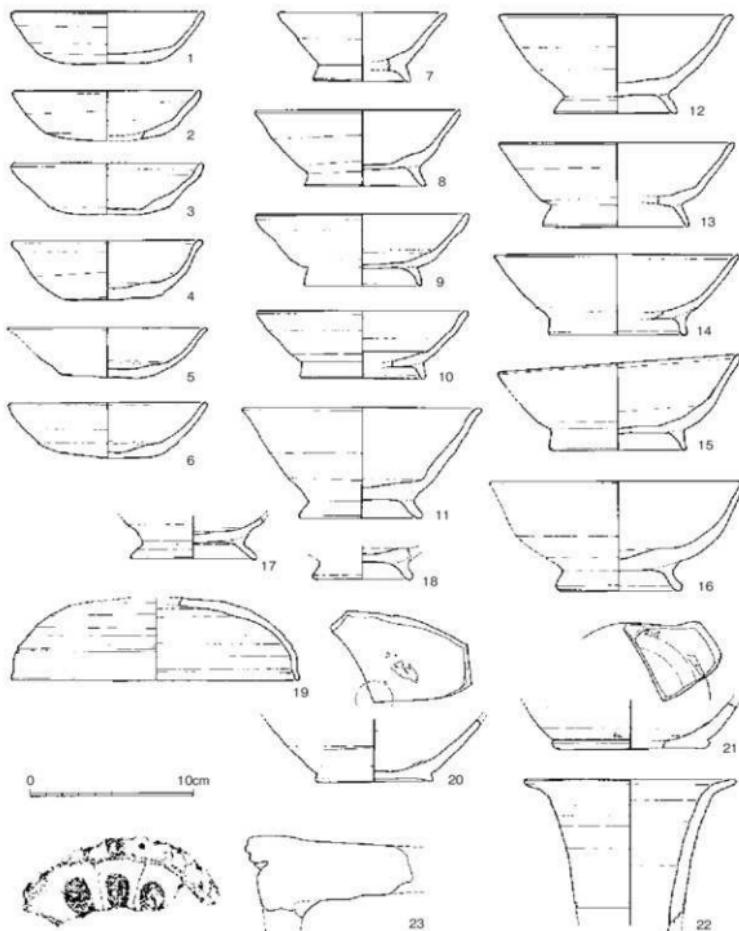
Fig.50 SK 14524出土遺物実測図 (1/3)

整されており、鏡磨きは認められない。19・22は、須恵器である。19は、蓋である。全体に薄手で、焼成が良く暗灰色を呈する。22は、壺の口縁で、大きくラッパ型に開いている。20・21は、越州窯系青磁である。体部下位を露胎とする粗製品で、見込みには目跡が並んでいる。23は、軒丸瓦の瓦当である。外区には珠文が並び、内区には単弁の花弁が見られる。

土師器・陶磁器から見て、10世紀前半の廃棄土坑であると考えられる。

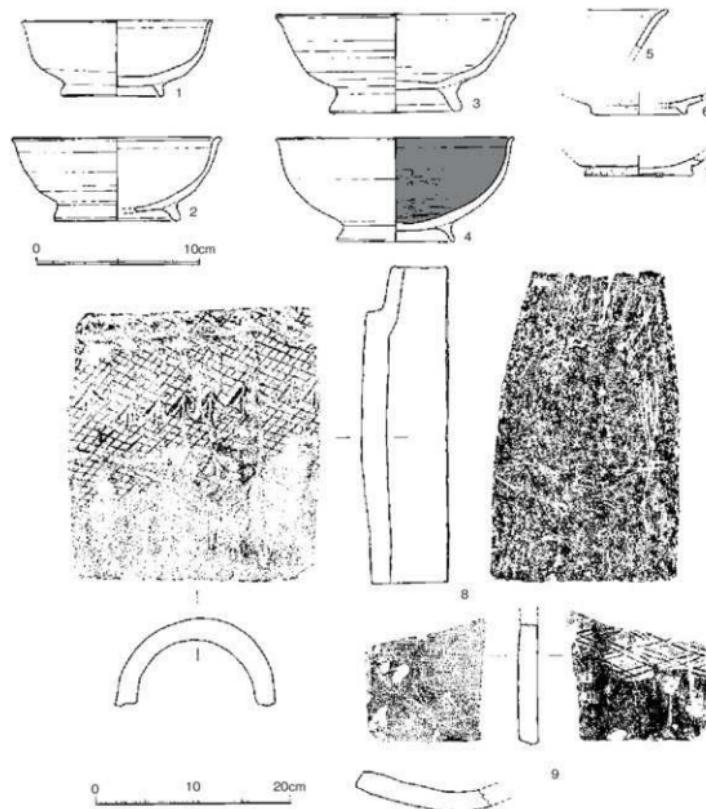
Fig.51 S K14529出土遺物実測図 (1/3, 8, 9---1/5)

出土遺物をFig.51に示す。1～3は、土師器の碗である。体部の丸みは強く、口縁部が小さく外反する。体部の磨耗が激しく、調整混は観察できない。4は、黒色土器A類の碗である。丸みの強い体部に小さく外反した口縁を持つ。体部外面は磨耗しているが、内面には鏡面が認められる。5は越州窯系青磁、6・7は白磁である。8は、丸瓦である。ほぼ完品で、長さ33cmと若干短めである。9は、平瓦である。複線の斜格子で、長側小口は鏡切りしている。

土師器の特徴から、11世紀前半に属すると思われる。

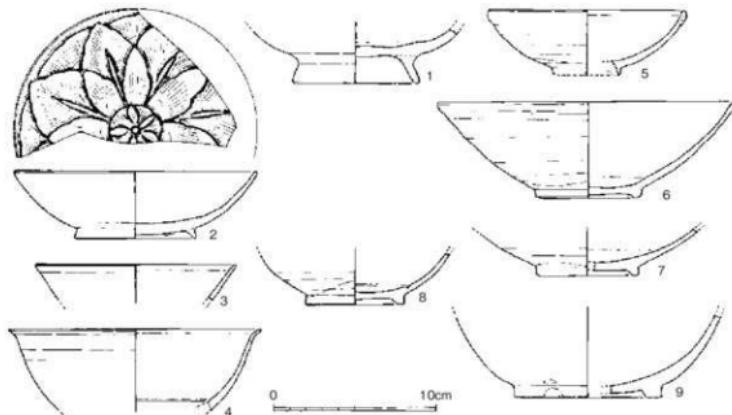
Fig.52 SK14534出土遺物実測図 (1/3)

Fig.52に図示した遺物は、トレンチ壁面に露出して出土したものである。1は、土師器の碗である。体部は失われているが、遺存部分から見て、丸味を持つ大振りな碗と推測できる。2~4は、越州窯系青磁の碗である。いざれも器壁は薄く、優品であろう。2は、内面全体に大きく花文を描く浅碗である。片切り彫りで花弁を描き、毛彫りでうめている。外底部の高台内側には、大きな目跡がみられる。5~9は、白磁碗である。5は小碗で、釉は若干青味を帯びている。6は、「鴻臚館跡14」で報告した際には底部の破片であったが、その後の整理で口縁部まで接合ができたので、実測図を改める。5~8は、体部下位から外底部を露胎とする。胎土は緻密だが、きめはやや粗い。9は、大振りで鉢とするべきか。胎土はきめ細かく精良で、純白色を呈する。釉調も均質で貫入などは全くなく、全面施釉の後、骨付の釉を搔き取る。

以上の出土遺物から、11世紀前半の土坑と考えられる。

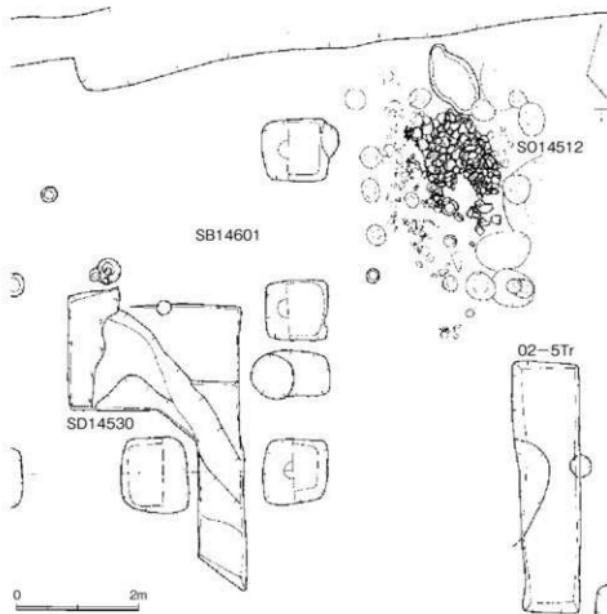
Fig.53 1号墳実測図 (1/80)

石室SO14512は、SB14601の東側から検出した。石室は、腰石まで失われており、規模は判然としない。明瞭に腰石抜き跡と判断できる遺構もないが、抜き跡と思われる窪みならびに敷石の分布状況から、幅1.6～2.0m、奥行き2.8～30mの内法が推測できる。長軸を北西～南東にとり、南側に開口した横穴式石室と考えられる。敷石は、拳大の礫を敷き詰めたもので、二面程度作られているようだが、床面の完掘は行なわずに保存したので、確認はしていない。敷石の随所からガラス小玉が出土している。また、奥壁側と左側壁側から鉄鎌が、羨道側と右側壁中ほどから銅地に金箔を貼った耳環3点が出土したが、鉄鎌・ガラス小玉などの出土状況から見て、かなり搅乱された状況がうかがわれる。石室部分からの土器類の出土はなかった。ガラス小玉・耳環をFig.57、鉄鎌をFig.58に図示する。なお、

旧地形は石室の北側で高く、南に向かって傾斜を強めて下降している。したがって、本来周溝は石室背面の丘陵側に馬蹄形に掘られたものであったが、鴻臚館造営に伴う丘陵の削平で、頂部側の周溝は失われ、斜面部分に一部分が残ったものと考えられる。

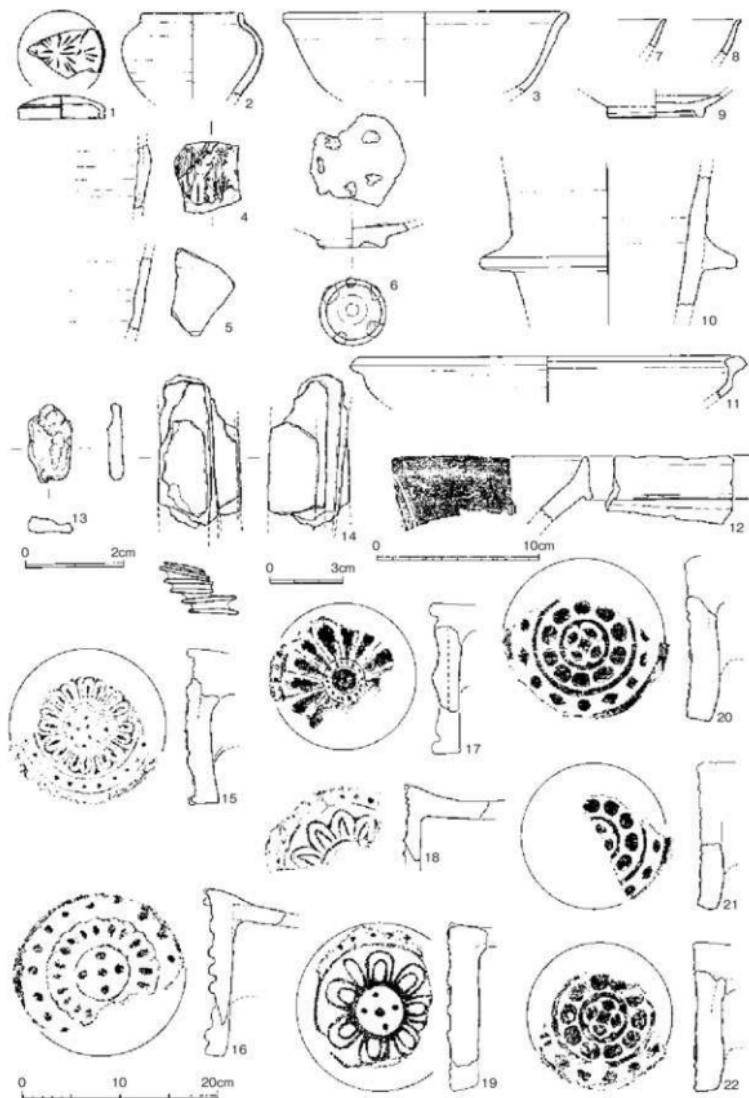
Fig.59 その他の出土遺物実測図1 (1~12···3/1, 13···1/1, 14···1/2, 15~22···1/5)

1は、越州窯系青磁の合子蓋である。上面には、沈線で花文を描く。2・3は、明代の竜泉窯系青磁で、2は小壺、3は碗である。4・5は、長沙窯の青磁水注で、褐彩の部分にあたる。4は、貼花部分である。6は、朝鮮王朝の白磁皿である。7～9は国产の綠釉陶器である。7・8は東濃窯の、9は洛西窯の製品と思われる。10は、須恵器であるが、器種不明。11は、京都篠窯産須恵器の鉢である。12は、備前焼V期のすり鉢である。13は、砂金である。柱穴からの出土で、古代に属すると思われるが時期を特定できない。長さ16.08mm、幅8.9mm、最大厚3mm、重さ2.75gをはかる。福岡市埋蔵文化財センターにおいて行なった蛍光X線分析値は、Au99.5%。ただし、標準試料による

補正はしていない。14は、**挂甲鉄小札**である。6枚が銷付いている。X線で透過したが、縫穴は確認できなかった。札幅は、2.1～2.3cmをはかる。15～22は、**軒丸瓦**である。15は、鴻臚館式である。16は、退化した複弁を持つ。歪んだ楕円形で、外形そのものが崩れている。17～19は、単弁を作る。20～22は、花弁が失われ、楕円に変わっている。23～31は、**軒平瓦**である。23・24は鴻臚館式、25は老司式である。鴻臚館式の平瓦部分には、縦方向の平行叩きが見られる。26～31は、20～22の軒丸瓦に対応する型式であろう。退化した唐草文が配される。上面の中ほどに、指で押さえ込んだ溝が見られる（Ph.54～28）。32・33は、**平瓦**である。崩れた斜格子に文字様の叩打が加えられている。34は、**丸瓦**である。崩れた網状の斜格子叩きが施されている。

鴻臚館時代の遺構としては、柱穴、土坑、石垣、谷（堀）などを検出している。柱穴には、後述する第Ⅰ期の掘立柱建物・塀を構成する柱穴から、鴻臚館時代の遺物が出土するものの時期が判然としないものまで含まれる。S P 14258の埋土上層から、大粒の砂金が出土している(Fig.59-13)。古代の柱穴と考えているが、時期を特定できない。土坑の大部分は、廃棄土坑と思われる。9世紀代から11世紀前半のものまで見られる。土師器を主に廃棄した土坑が見られ、鴻臚館内の出土事例としては稀である。石垣については後述するが、盛土整地を受けて支える機能を持つ。旧地形の谷は、鴻臚館の造成とともに、次第に幅を減じ、第Ⅱ期の8世紀前半には、幅20mの堀状を呈していた。
