名島城跡 2

—第2次・第3次調査報告—
福岡市埋蔵文化財調査報告書第938集

福岡市教育委員会

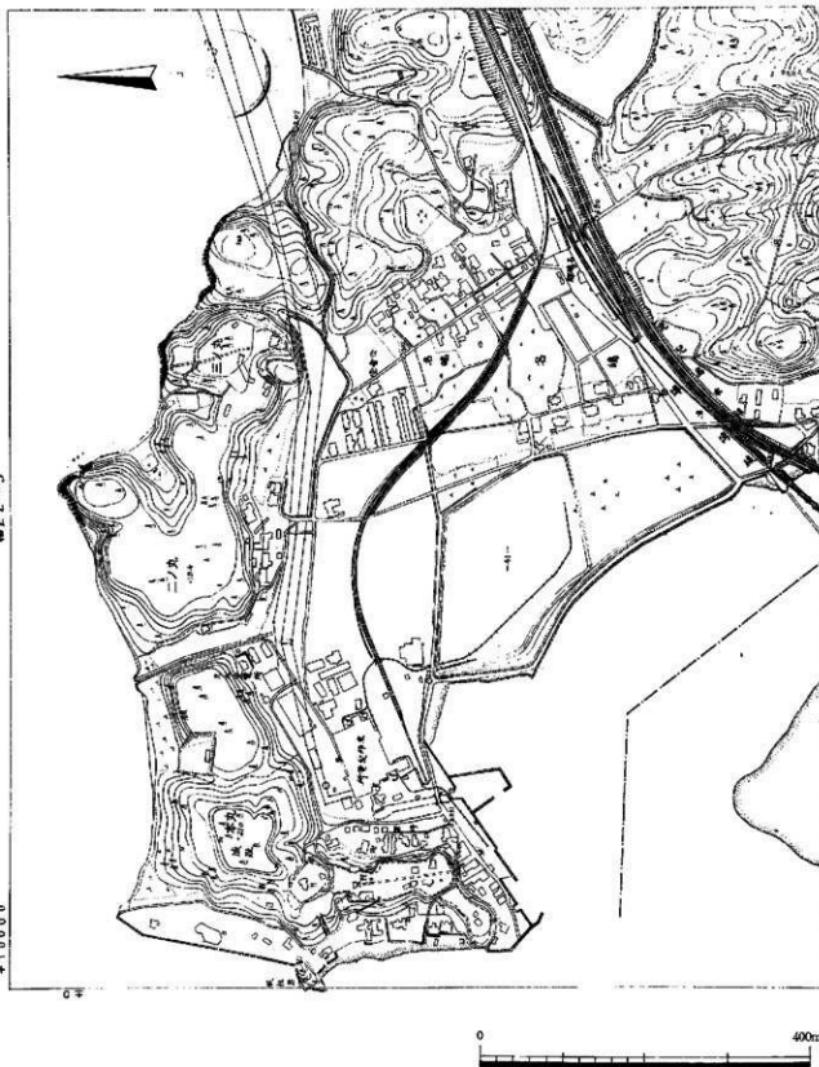
Fig.3 名島城跡地形図 (1/6,000 昭和初期)

縄張が良く見てとれる昭和初期の地図では三の丸から二の丸にかけては標高15.4m前後の平垣面が成形され、長天守臺、本丸と高くなり、本丸は標高21mが示されている。但し、現在の地図では本丸の標高は24.8mとなっているので3.8mの差がみられる。後述するように本丸は七地造成された折、およそ110cmの各十が盛られているがこれを差し引いた開きは基準の差と誤差が考えられる。

絵図には二の丸と長天守臺の間に掘切がみられ博多湾に通じているが、昭和初期の地図でも幅約20mの水路が明確にみられる。この水路は昭和3年に国際飛行場（水上飛行場）が建設された折、その開削工事中に石垣と金箔が施された甌瓦をはじめとする遺物が出土したことが報告されている^⑩。この甌瓦の所在は現在不明である。なお、この記載から地図が飛行場が建設される昭和3年以前の測量であることが判る。

位置に階段状の入口が平入りで描かれている。特に小早川期の絵図といわれる「続風土記附録」の名嶋古城図の大手は東辺の南寄りに描かれ実際に近い。この大手の痕跡はFig.3の昭和初期の地図でも回んだ状態を残していたことが判る。

石垣前面の土層は現地表面から10~30cm下まではグリ石混じりの赤褐色土が堆積し、その下層に表土層の黒色腐植土が堆積していることから、宅地造成以前にはこの黒色腐植土まで埋まった状態でFig.3の地形図のように遺存していたものと思われる。さらに下層は概ね3層に分けられる。最下には瓦当を含む瓦片を多量に含む層が石垣から約1.8m前面まで堆積している。門や塀に用いられた瓦であろう。その上層に遺物やグリ石をほとんど含まない黄褐色土が厚み約20cmで堆積している。この層が何に起因するものか判然としないが、漆喰は見あたらないが、土塀や基壇等に用いられた可能性も考えられる。さらにその上に石垣が壊され崩れ落ちたグリ石の層が厚さ約20cmで続く。これらの層は上記の間詰め石の状況などからも時間をおかず一気に埋まったと考えられ、破城による破壊に伴ったものと思われる。

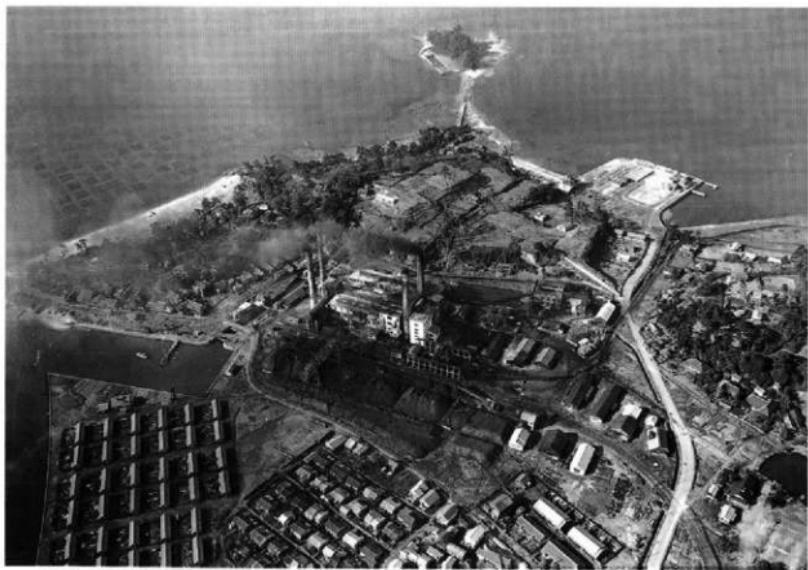
Ph.2 名島城周辺航空写真 昭和28年撮「福岡・博多一いま・むかし」図録より朝日新聞社提供

Ph.2は昭和28年の名島城跡を写したものであるが、掘切の左側（西側）がこの飛行場建設で大きく開削されているのが判る。また、この写真では調査対象となった本丸の南西部が高くなり、傾斜して東側へ張り出している。後述の絵図にみられる北東部の出角はみられない。

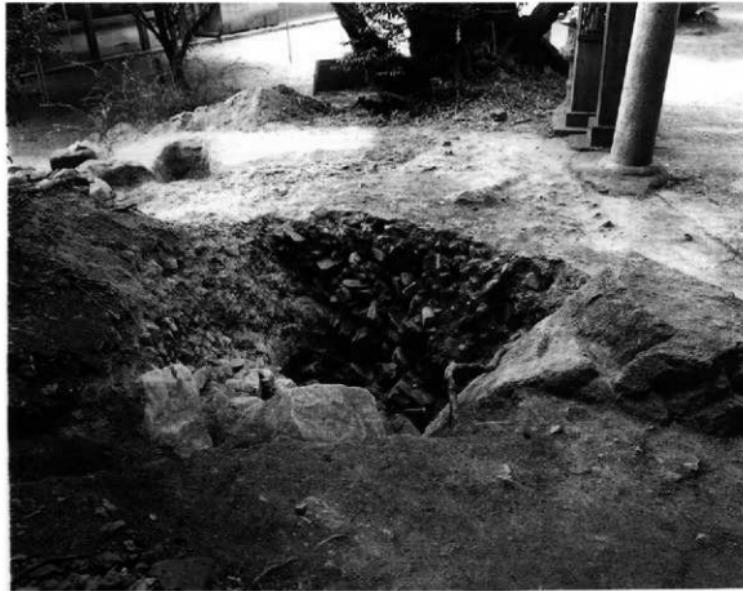
Ph.7 A地点No.3トレンチ（北東から）

No.3トレントレーナーはこの緩斜面の張り出しと本丸西辺の墨線が合致するコーナーに位置する。本丸西辺の裾尾は昭和12年前後に、豊川稲荷神社が創建され、参道が敷かれた折に削り切られ、新たな石垣が築かれた。現在、この参道に沿って点々と大石が露頭している。これらは落とされた石垣の根石や築石と考えられ、No.3トレントレーナーの石材の形状は三角錐に近く隅角の可能性がある。

このトレントレーナー内には上記の石垣築石のほか瓦片を多く含むグリ石と切土のラインが検出された。トレントレーナー周辺に盛土はほとんど無く、切土のラインは地表面直下近くで検出できた。この切土のラインは本丸より西側の丘陵の向きと同じく南西方向に延びていく。従って、本丸の西側にさらに石垣が築かれている可能性はあるが現況ではみられない。絵図には本丸の西側に「腰曲輪」、さらに西側の介財大社を降った北側にも「曲輪」が記載されている。昭和初期の地形図でも本丸の西方に緩斜面がみられ、曲輪が想定される。

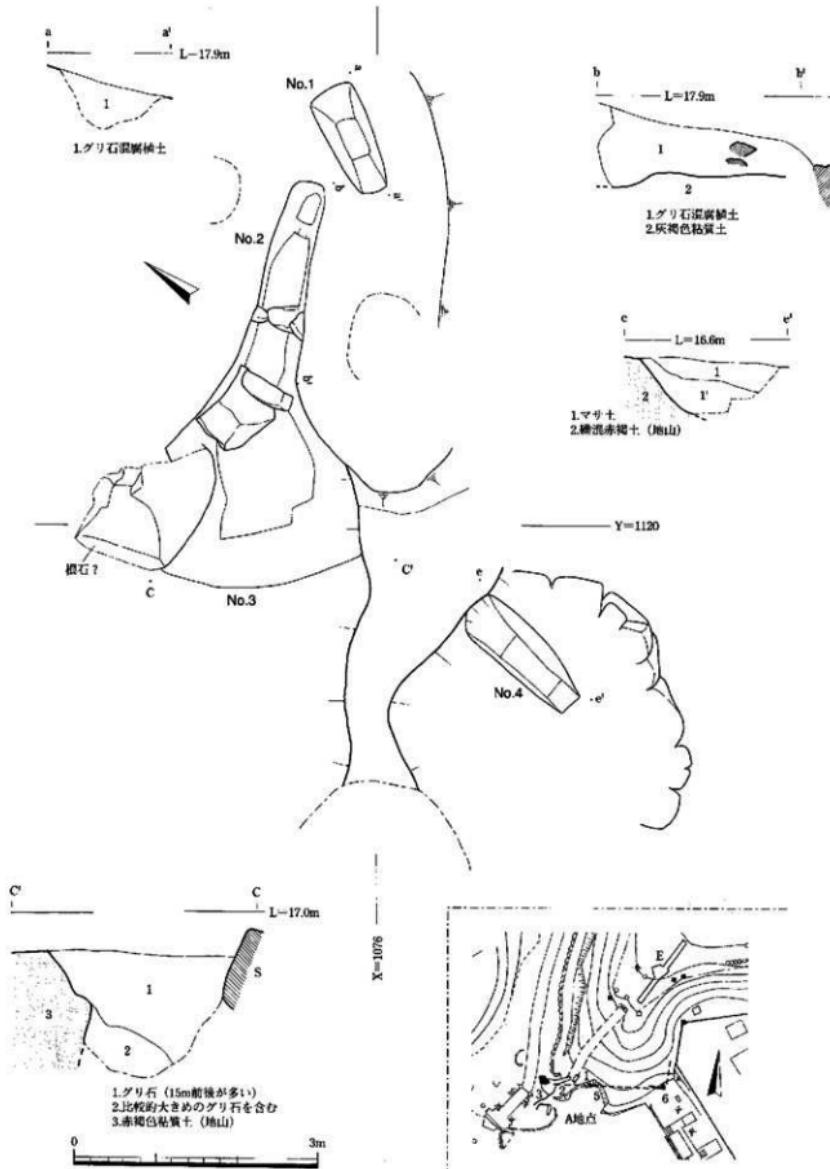
Fig.7 A地点No. 1 ~ 4 トレーナ (1/60)

No.1、2トレンチでは表土下で栗石がみられるが、木根のため人力では深く掘れず表土下50cmで掘削を中止した。栗石が出土したことから石垣が築かれていたと考えられるが、上述の通り張り出した斜面は緩やかなために、段状となった石垣や絵図のような階段の通路が想定される。

No.3トレントレーナーの南側のマサ上で整地された部分にNo.4トレントレーナーを設定した。このトレントレーナーの北端から地山が切り込まれ、神木があるため60cm掘り下げたにすぎないが埋土は現代整地のマサ上ののみで、切土のラインも大きく渦曲することから新しい掘削と思われる。

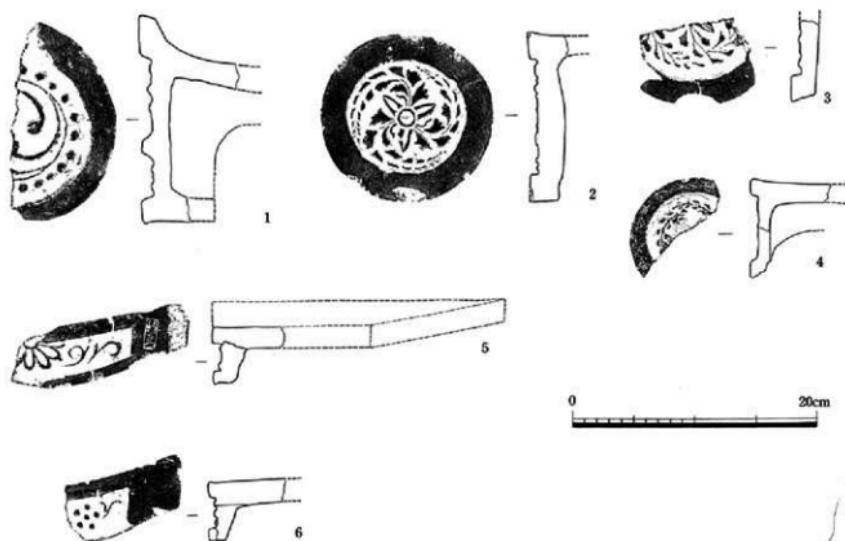
Fig.8 A地点No.3トレンチ出土瓦実測図 (1/4)

No.3トレントレーナーから瓦当を含む多量の瓦片が出土した。1は鳥伏間である。瓦当径10.6cmを測る。巴頭は円形で断面は台形に近い。巴首は鋭くくびれている。円形珠文の間隔はばらつきがあり接してものもある。断面は薄鉢状である。2は黒田家家紋の3つ葉の楕を中心とした藤巴紋の軒丸瓦である。瓦当径9.4cmを測る。花弁が次第に小さくなりながら長く連続している。3も藤巴の軒丸瓦である。4は瓦当径6.7cmを測る棟込瓦と思われる。瓦当の藤巴は浅く刻まれている。5は平瓦を斜めに切った隅瓦である。中心筋に花弁の下半を配している。周縁に「新左衛門」の木印がみられる。6は6珠文からなる梅花と唐草文が印刻されている。

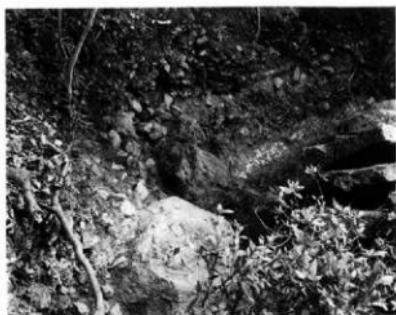
Ph.9 A地点No.5トレンチ石垣（西から）

コーナー付近とみられるNo.3トレントレーナーの東側延長で石垣根石3個の列が露出していた。(No.5トレントレーナー) 前面が削られ、根切りの溝等は検出されず、周辺には背部のグリ石がなだれ落ちていた。根石の下底のレベルは標高16.5mを測る。

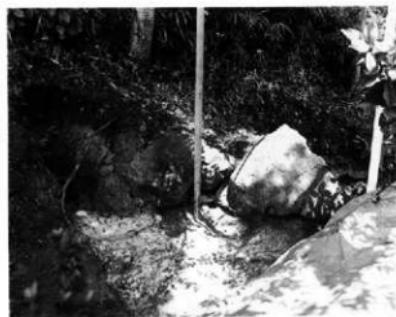
Ph.10 A地点No.6トレンチ石垣（南西から）

さらに東側の祠近くの裾部でも3個の根石が露出していた。(No.6トレントレーナー) 露出していた石材の1つは他と比べ大きく三角錐状を呈し、地形からみて北側へ折れるコーナーに当たる。東側へ延長していく石材は抜かれているが、形状と位置から角石もしくはそれに隣接した根石と考えられる。根石の下底のレベルは16.7mを測り、No.5トレントレーナーで検出された根石下底のレベルとほぼ同じである。

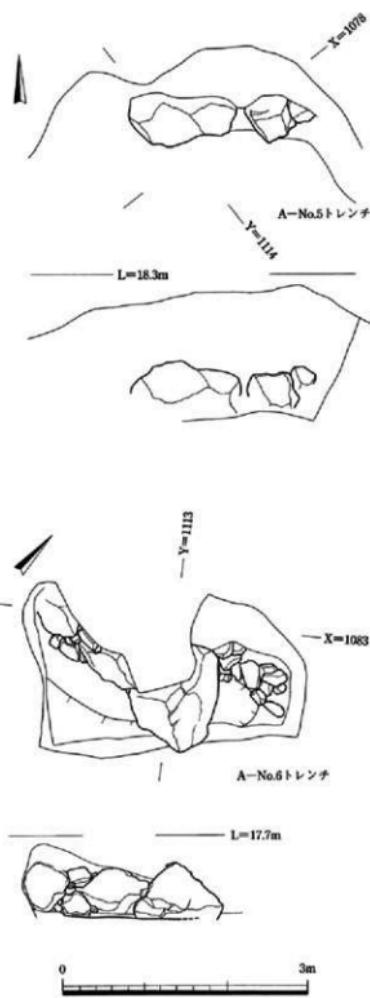
Fig.9 A地点No.5、6トレンチ検出石垣実測図（1/60）

No.3、5、6トレントレーナーで検出した根石は延長20mに及び概ね直線状に配されている。下底のレベルではNo.3トレントレーナーの根石が1m程下がり落とされているものと思われる。この墨線の形状は絵図にはなく、既述の通り階段状の通路が描かれている。

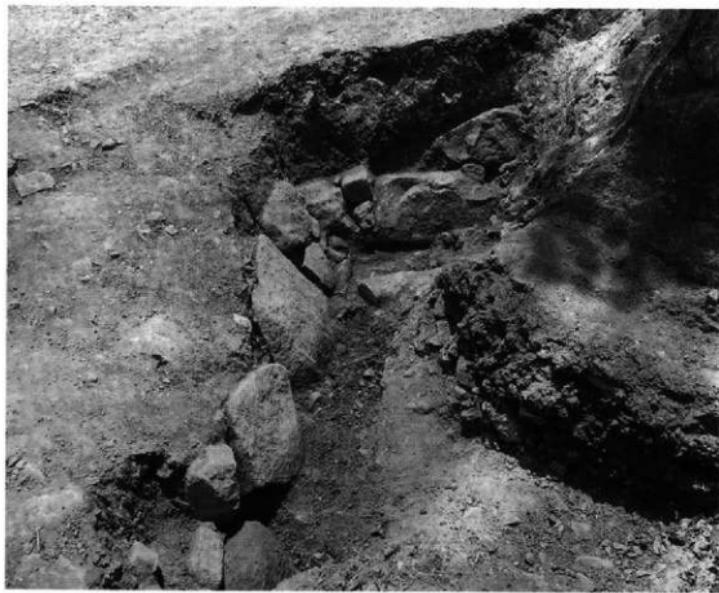
Ph.18 B地点No.4 トレンチ石垣（北から）

がり、現代の造成土下に延びていく。検出された石垣築石の勾配は約55°と緩やかで、削石と思われる石材が一部みられる他は加工をほとんど施さない自然石を用いたいわゆる野面積みである。隅の部分は間詰め石を多用し調整している。築石の大きさは50~60cm大が主体を占め、2石ほど1m近くの巨石が含まれる。石材は鑑定していないが、築石の8割方は周辺で調達できる礫岩が占め、残りを砂岩や花崗岩等で構成している。他に玄武、安山、花崗岩が間詰め等に少し含まれる程度である。なお、第1次調査で検出された石垣根石は蛇紋岩と花崗岩で大半を占めている。

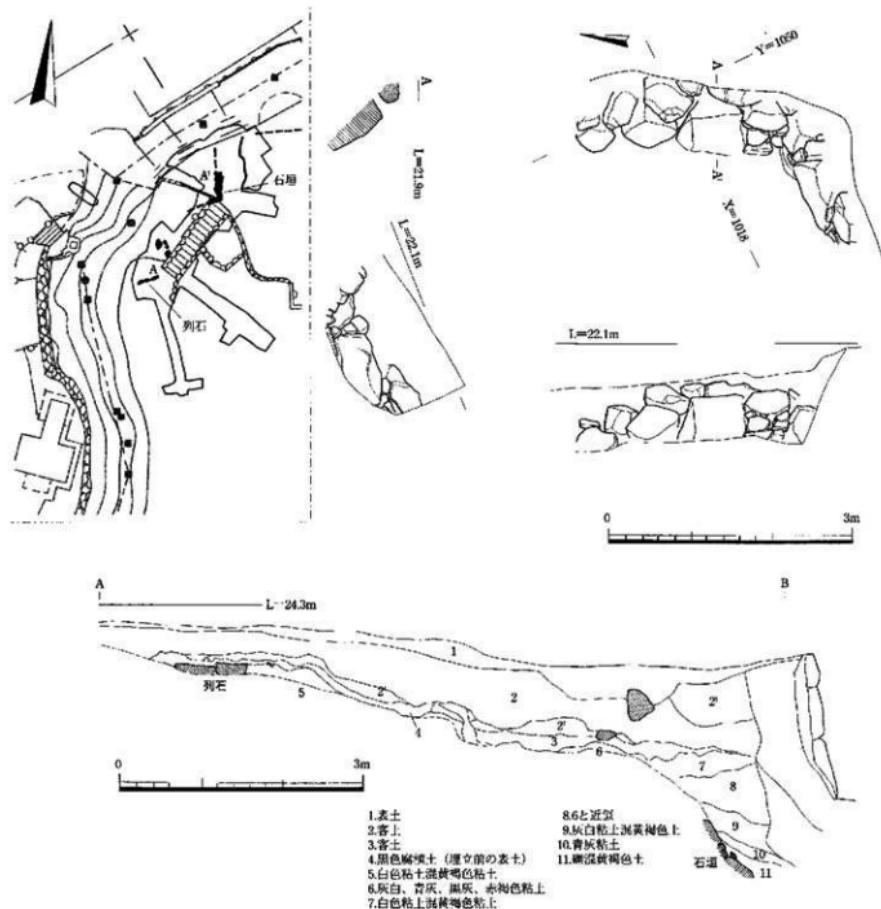
Fig.11 B地(No.4トレンチ検出石垣と土塙岡 (1/60)

Fig.11はその階段北側の側壁部分にみられる土層図である。第4層の宅地造成以前までの旧表土がC地点で検出された列石の直上からB地点No.4トレンチの石垣に向かって階段状に傾斜している。従って、本丸北側は昭和32年の宅地造成によって切り下げられているが、すくなくとも北西端は造成以前より傾斜し、北側が低かった事が判る。また、隅櫓の基礎とみられる列石直上にこの表土層が被ることから、現代まで堆積土がなく遺構、遺物が露出していたことになる。事実戦前、戦時中にはこの

No.4トレンチで切土の上端から約2m離れた位置で石垣が検出されたことから切土のラインに沿って石垣の墨線を推定していくと東側のNo.2トレンチでは既述の通り下方の石垣は切土の上端より3.5m以上は北側に築かれていると考えられるためNo.3トレンチで検出された南側への屈曲に合った石垣の推定ラインができる事になる。上記の通り安全上、現況では石垣の検出をすることが不可能なために推測にすぎないが、第1次調査で検出されたように前面にさらに石垣を築いたことや段状に石垣を構築すること等が可能性としてあげられる。

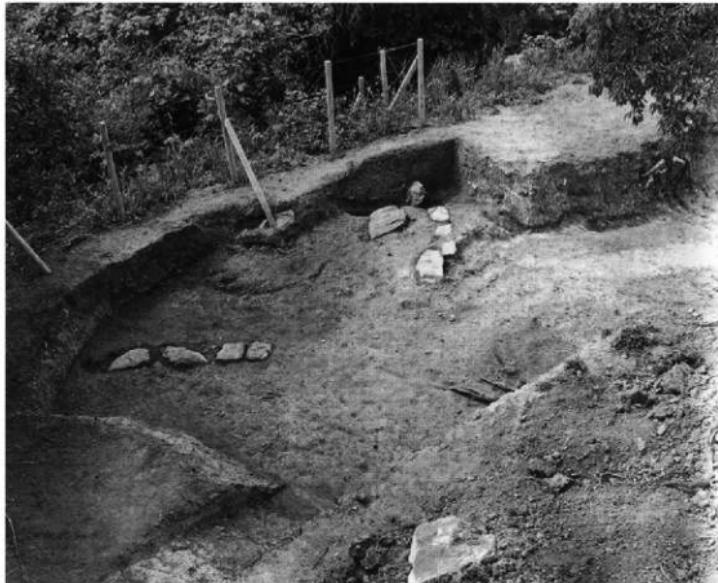
Ph.19 C地点検出周辺基礎（南から）

厚さ40~60cm堆積した現代の宅地造成による客土を除去し、黒色腐植土の旧表土を全面に検出し、数cmこれを除去しながら下げていくと30cm大の平石を並べ方形に区画した列石を検出した。方形区画内には径10cm以下の小円礫や角礫が敷き詰められていた。また、方形区画外の南側には多量の瓦片が分布しているのが検出された。

方形区画の南東隅は住宅の階段造成の折に破壊されている。北側と西側は神社敷地との境界で調査区外となるが、境界付近で急落している。特に調査区北端は崖落ちしているのが確認された。このため方形区画全体の規模は判らないが、列石を延長し検出された規模は南辺4.9m以上、東辺4.2m以上を測る。

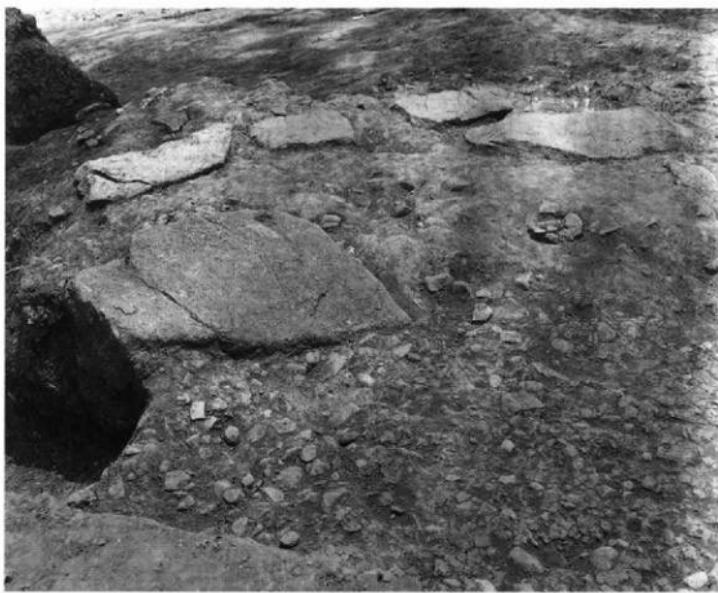
Ph.20 方形区画内の敷石と礎石（西から）

列石は南東隅付近が抜き取られているが、南辺に4個、東辺に4個が検出された。何れも上面が平坦な石材を用い、その上面のレベルは内部の小礫より数センチ高い位である。石材は鑑定していないので正確ではないが、花崗岩4、変成岩(砾岩か)2、玄武岩1、堆積岩(砂岩か)1と思われる。東辺の3個は直線的に配列されているが、長辺が65cmと長い石材(花崗岩)1個が内側に置かれ、入口施設の可能性がある。区画内部からは80×55cmの花崗岩からなる礎石1個が検出された。下部(根入りの深さ)に50cm以上入る。南辺の推定される石材から芯で300cm、東辺の石材から75mを測る位置に配されている。礎石上面のレベルは列石とほぼ変わらない。

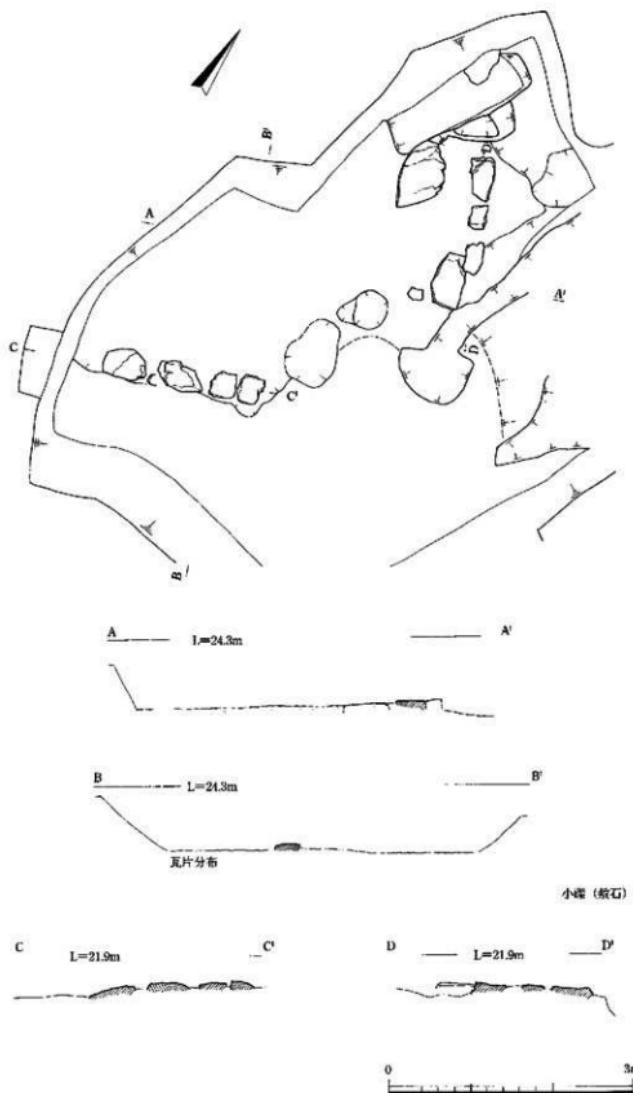
Fig.12 C地点検出構造遺構図 (1/60)

以上の施設はその位置からも隅櫓の基礎部分と考えられる。方形区画内部からは木痕による落ち込みは検出されるが遺存した礎石に見合うような規模の礎石が抜き取られた痕跡は見出せなかった。従って建築学的な知見からも考察する必要があるが、外側に配列された列石上には壁とそれを構築する柱材が置かれ、礎石は構内部の柱材が載っていた可能性を考えている。また、南辺の列石を境にして外側のみに多量の瓦片が分布していたことからも列石上に障壁となる構造があったものと推察される。

区画内部は土間もしくは床張りと考えられるが、検出された小礫上には黒色の縮まりがない旧表土のみが堆積していた。また、既述の通り、小礫上面と礎石上面のレベルは数センチの差しかなく、厚い土間の土は考え難い。

列石東辺の北端はB地点No.3 トレンチで検出された石垣からの延長からも推定できる。しかし、1.8m下の石垣延長は列石東辺の現況での北側落ち際にくることになり、B地点とC地点との比高差とその分の石垣の傾斜を考え合わせると右垣天端の推定ラインは検出した方形区画の内側にくることになる。従って、B地点で検出された石垣は屈曲しているか若しくは外側に拡張した石垣が1次調査同様に存在している可能性を考える必要がある。しかし、現状では安全面から調査が限られるために石垣ラインについて確定することが困難な状況である。この事については改めて4次調査の成果をふまえ次回に再度報告することにしたい。

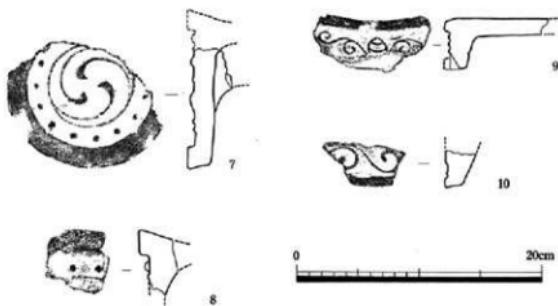
Fig.13 C地点出土瓦実測図 (1/4)

7、9は方形区画内の敷石中から8、10は区画外からの出土である。7は三巴文の軒丸瓦である。文様区径10.1cmを測る。巴頭は鉤状で、尾は長く連続して圓錐を造る。周縁の背後に丸瓦が接合した面がみられる。8も三巴文の軒丸瓦片である。9は宝珠文から上下に反転葉が展開していく。文様区の縦幅2.3cmを測る。名護屋城分類のⅢ-3Dに近い。10は4次調査出土の瓦から三葉文の中心飾りと思われる。2回転の反転葉とみられ、周縁脇区から欠損している。1回転目の上部に接して2回転日の支葉が展開していく。

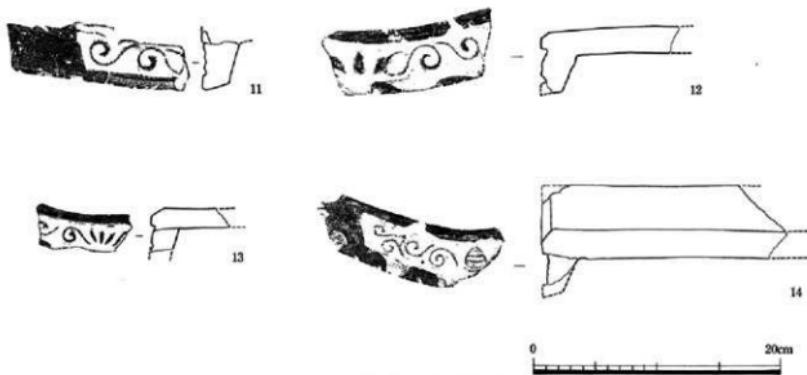
Fig.14 D地点出土瓦実測図 (1/4)

11と12は同タイプとみられる。11の素文脇区幅は6.0cmと広い。12の中心飾りの三葉文は肉厚で、その脇葉の基部に接して唐草文が反転する。2回転目は1回転目の上部接する。内区の縦幅2.8cm、瓦当上面端が面取りされている。13の内区縦幅は1.5cmで文様も小振りで比較的細い。三葉文の脇葉は直線的に延びる。唐草文は11、12に比べ細いが形状は近似する。瓦当上面端が幅広く面取りされている。14は2本線を入れた宝珠の中心飾りから4回転した均整唐草文が延びる。各唐草文は接せず、1回転目と2回転目の間と4回転目の伸びた先に接して小さめの珠文が付く。瓦当の縦幅も2.3～2.7cmにやや広がっていく。脇区幅は4.5cmを測る。外区下端の高さで刻みを入れた平瓦との接合面がみられる。11～13も同様の接合である。

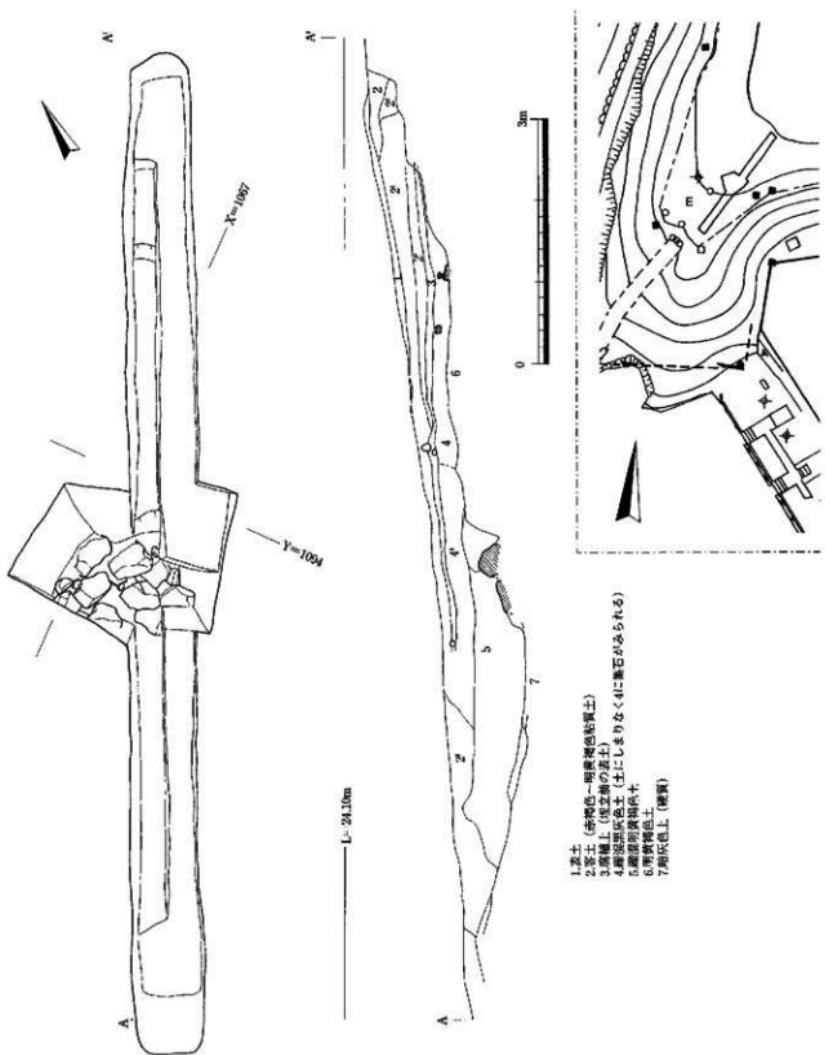
Fig.15 E地点トレンチ実測図 (1/60)

集石が客土下に堆積している黒色腐植土からなる表土の下層から検出された。北側に締まりのない黒色土と混じりあって拳大の礫が検出され、整然と敷き込まれず動いている状況がみられた。また、南側の一段凹んだ範囲に明黄褐色粘土に包まれて人頭大以上の礫が重なり合って出土し、崩落とされたような状況がみられた。集積については4次調査報告でプランを検出したので次報告で再度詳細を述べることにする。遺物は瓦片が少量出土したのみである。

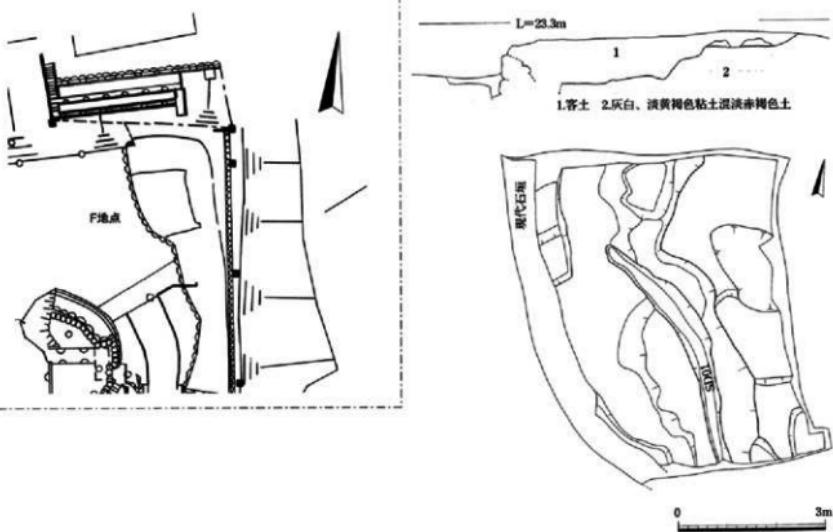
Fig.16 F地点トレンチ実測図 (1/100)

の検出に努めたが、瓦片や石垣等は検出されなかった。客土下に溝状のものが落ち際を巡るが、グリ石等は出土せず、新しい埋土で埋まっていることから石垣築造の根切りにすることはできない。しかし、この溝が現況の進入路に沿って東側に高く残っている墨壁状のラインに繋がり、Fトレンチ内で西側に湾曲していく部分は槽の痕跡を留めている可能性もある。

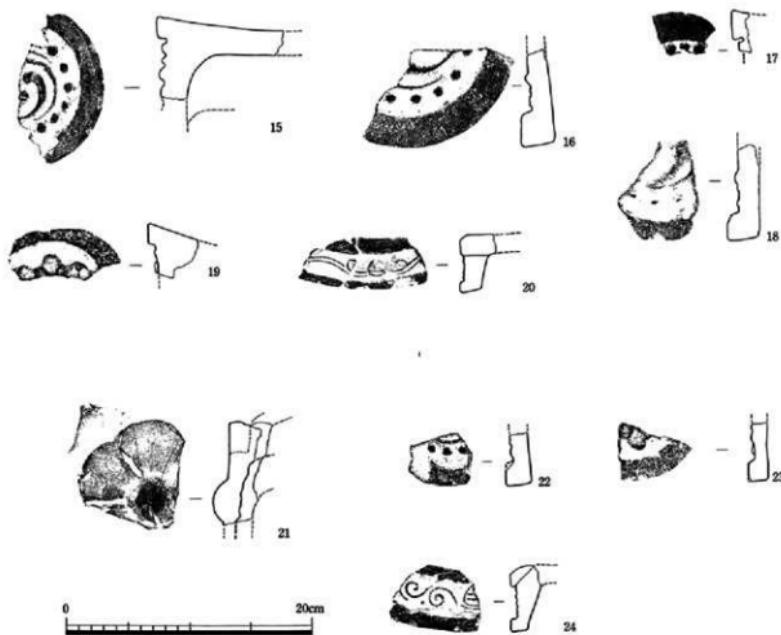
Fig.17 中央部出土瓦実測図 (1/4)

15~18は2次調査で曲輪中央部の客土層から出土した瓦である。15の巴頭は鉤状で断面台形を呈す。珠文の間隔は不均等である。16の周縁は比較的高く1.0cmを測る。珠文は均等に配列されている。17の珠文の間隔は狭く、断面は低い蒲鉾状である。18の珠文は小さい梢円形を呈し、断面は低い蒲鉾状である。19は2重になった菊花文軒丸瓦である。20は名護屋城分類のⅢ-5C-aに比定できる。中心飾りの宝珠文平行する2条の支葉が伸長し、鉤状の反転葉が上下に付く。平瓦部から周縁外区まで延びた瓦当との接合面がみられる。

21は3次調査で曲輪北西部の客土中から出土した飾り瓦である。中央に径3.8cmの円形で断面半球形の花房を置き、そこから放射状に花弁のくびれに向けて線刻し5花弁を表す。形状から梅花と思われる。花弁に反りはみられず平坦である。裏面には湾曲した丸瓦部との接合面がみられる。22、23は3次調査で曲輪中央部の客土中から出土した。22は珠文と巴尾がみられる。23は菊紋の軒丸瓦である。24は表採された軒平瓦である。宝珠の下に棘の付いた短い支葉があり、その端から反転葉が展開していく。1回転目と2回転目の間に小さい珠文を配している。このタイプは1次調査でも出土している。

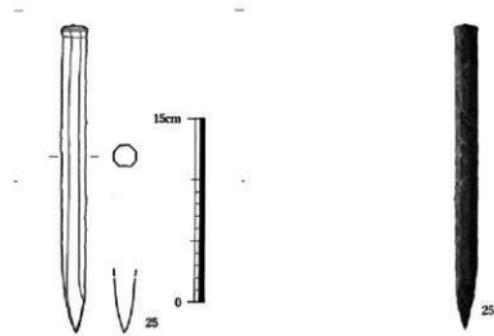
Fig.18 中央部出土サキノミ実測図 (1/4)

M1は3次調査で中央部の客土から出土した。鉄製で石割のための矢穴を彫るサキノミである。全長25.4cmを測る。頭部はつぶれたように幅広くなり、体部は幅1.9cmの8面体である。矢先は4面取りである。客土中からの出土であるため時期は不明。

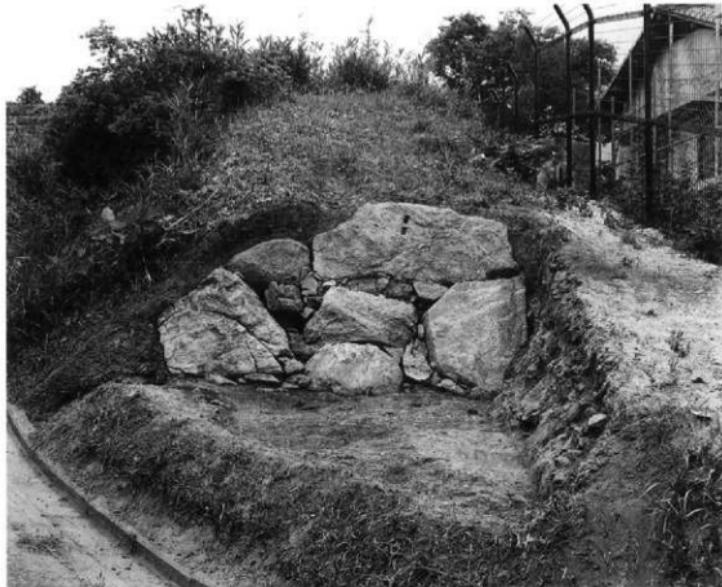
Ph.30 G地点大手石垣（南から）

大手石垣の西側は進入路、東側は宅地によって壊され、遺存する部分は延長5m程とみられる。相対する南側の側壁石垣は破壊され、現況では不明である。

今回、境界から引けをとって検出した北側側壁の石垣は延長2.3mである。遺存する石垣上面から整地面までの高さは1.5mを測る。根石は検出していないが、整地面の高さが標高17.9mを測り、A地点や北側の第1次調査で検出された根石下底のレベルと1.5~2m比高差があるため1、2石ほど下と考えられる。自然石ないし割石の6個の築石中4個は花崗岩が占め、B地点で検出された石垣に比べ花崗岩が意識して多用されている。勾配は57°を測り、B地点で検出された石垣と近似し緩やかである。間詰めには脆弱な疊岩等の変成岩が用いられているが、抜け落ちた石材は少なく、一度に埋まっ

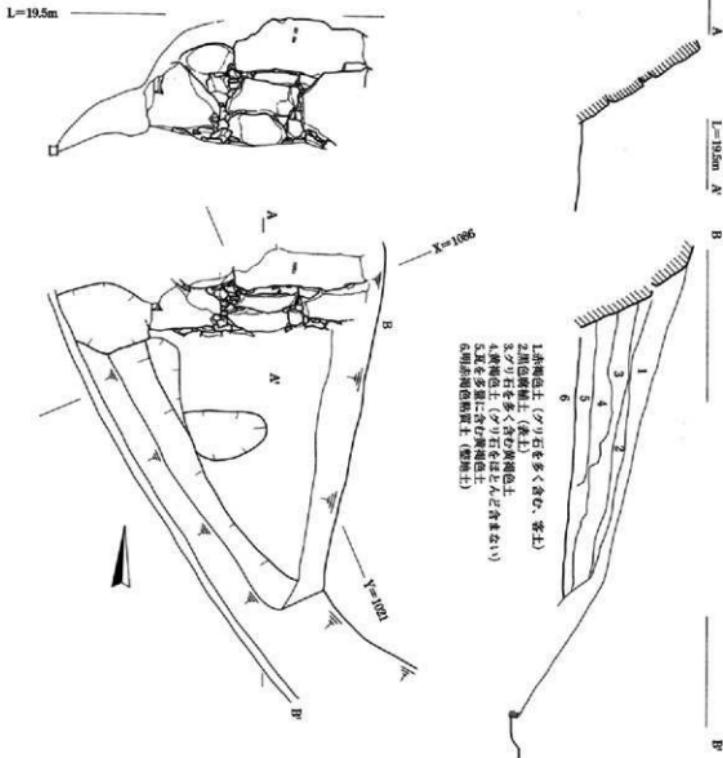
Fig.19 G地点検出大手石垣 (1/60)

検出された大手石垣は現況の進入路の東側に沿って続く土塁状の高まり（塁壁）を東西に断ち切るように石垣が検出された。この塁壁の東側側壁にはグリ石がみられ、石垣が築かれていたことが判る。この北側への延長は第1次調査で検出された石垣へ続くと考えられる。また、この塁壁の天場（幅）には瓦当を含む瓦片が散布している。

検出した最上部の築石に矢穴が2箇所穿たれている。矢穴の上辺は2箇所とも 5×8 cm、下辺の長辺はともに4cm、短辺は1cmと2cmを測る。深さは前者が4.8cm、後者が6cmを測る。矢穴の間隔は5cmである。石割は中断されているが、石材が横長すぎることを意識したことは容易に考えられる。しかし石垣築造時のものか、後の石取りによるものかは判断がつかない。

既述の通りこの大手から絵図やFig.3の地形図では平入りになっているが、現況では進入路西側に築かれた石垣や法面が急峻にそびえ、直線的な動線には勾配に無理がある。しかし、客土や造成により大きな改変を受けているため、現況は実際の勾配とは大きく異なっている可能性が高く判断できない。また、現況の進入路と近似した動線をとり折形になっていた見方もできる。何れにせよ確定でき

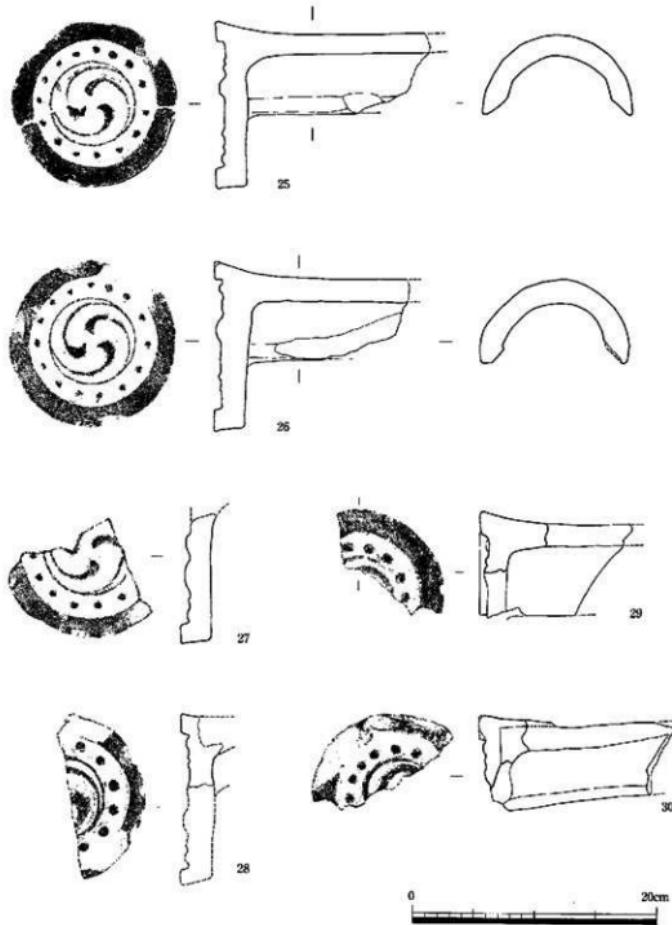
Fig.20 G地点出土瓦実測図1 (1/4)

25、26は巴頭は鉤状で断面は丸みはあるが、台形に近い。尾は長く連続して圓線をつくる。珠文は均等な間隔で15配列している。その断面は半球形。周縁を含まない瓦当径(文様区) 10.2cm、素文の

周縁幅1.5cm、高さ6mm。名護屋城の分類では。R15aに近い。25の丸瓦凸面の瓦当との接合部には幅3mmのノミ状工具で突くように調整した痕跡が連続している。25、26の凹面には布目、模骨痕、紐の痕跡を残し、26にはコビキB類の平行線がわずかにみられる。27、28も同タイプとみられ、28は周縁の背後に丸瓦との接合痕がみられる。29は巴尾が比較的幅広く、それぞれ離れている。珠文は径1.1cmと大きく、断面は蒲鉾形に近く、低い。凹面は布目がナデ消されている。30の巴尾は太く漸次細くなっていくため、それぞれ近接している。珠文は径1.2cmと大きく、断面は低い球形を呈す。間隔は狭く不均等。周縁を含めた瓦当と丸瓦との間に刻みを入れた接合部がみられる。凹面には太い絆糸を巻いたような痕跡が残る。

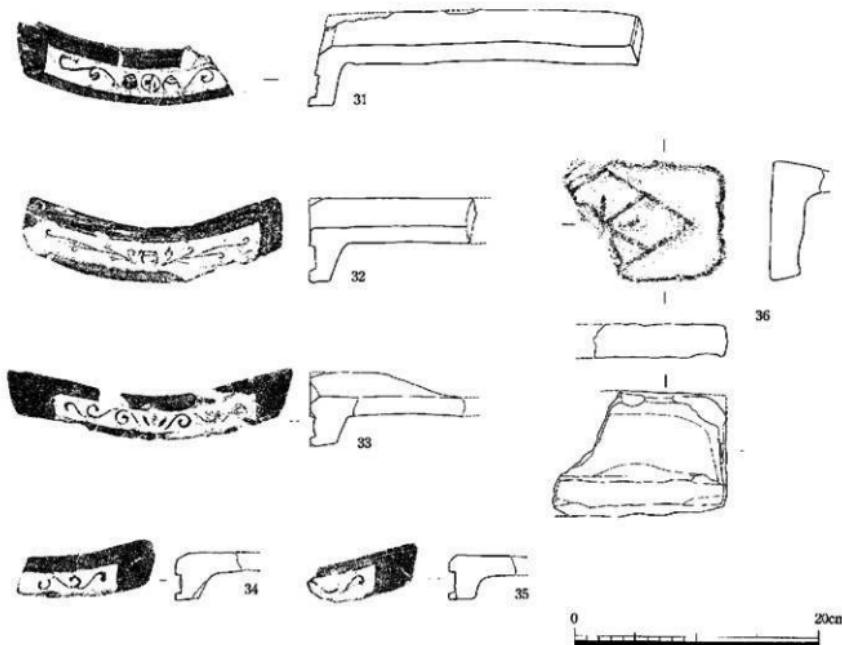
Fig.21 G地点出土瓦実測図2 (1/4)

(宝珠文) 31は中心飾りを3個で構成し、中心から左右では凹凸を逆に意図した特異な文様である。中央には圓線の中にやや斜めの縦線を3本配し、圓線に接した中央の長い線と右側の短い線の間には細い横線が斜めに入り凹に似た形である。左側は横線の上下は埋まつたような凸面になっている。この意図は左右に配された宝珠文にもみられ、右側の2本の横線が凸で、左側が凹で表現されている。均正唐草文も同様に1回転目の巻いた部分が左側では埋められ、そこに棘状の横線が凹面で造られている。遺存する左側の2回転目は先端が巻かずに鉤状になっている。周縁の上部は中央にむかって縦幅、ヘラによる面取りが幅広くなる。瓦当幅(文様区)は復元で17.0cm、縦幅2.0cmを測る。平瓦部分の幅は瓦当からあまり変わらず20.7cm、全長は26.0cmを測る。32は名護屋城の分類III-5Dに比定

できる。文様区の幅17.9cm、縦幅2.0cmと大きさもほぼ同じである。中心飾りの宝珠は紡錘形をなしているが、下端は周縁で切られている。唐草文は反転葉のない下向きに伸長した支葉からはじまり、左右それぞれに直線的に伸長した先に上向きの反転葉が3、下向きの反転葉が1付く。周縁外区の上端は変わらず上端の面取りは小さい。

(三葉文) 33は名護屋城分類の。-5Cタイプである。文様区幅15.9cm、縦幅1.7cmを測り、比較的小さい。中心飾りの脇葉は直線的で反りがない。その基部から上下交互に巻いた反転葉が接して連続する。周縁外区の上部は中央に向かって幅広く面取りされ、脇区の側縁は急角な斜めに切り取られている。34、35も同タイプであるが、35は周縁上部の下端から平瓦部分に統く接合面がみられる。

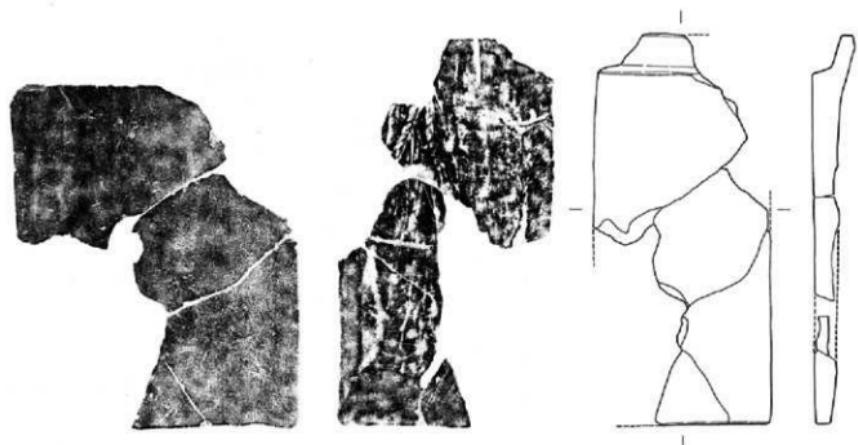
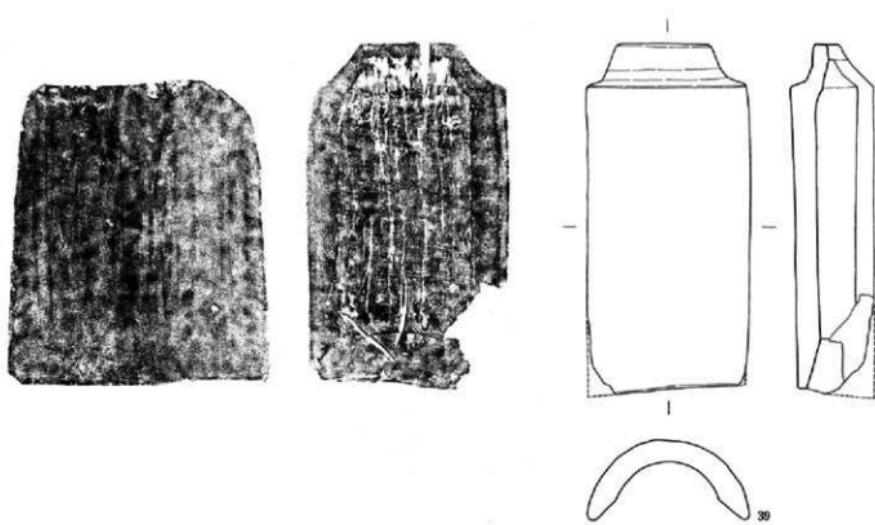
Fig.23 G地点出土瓦実測図 4 (1/4)

下層の黄褐色土から出土した完形に近い3点を図示した。37は瓦当が剥離した丸瓦部分である。全長36.1cm、瓦当径17.5cm、文様区は径12.0cm前後、玉縁幅13.0cmを測る。丸瓦の先端には周縁と瓦当の両面に条線の刻みを入れた接合面がみられる。特に周縁と接合では周縁から丸瓦上部(凸面側)にかけて補強も兼ねて加厚され径が大きくなっている。凸面はナデ、凹面には布目を残し、コビキB類の条線が明瞭にみられる。38は復元全長32.0cm、39は完形で幅13.0cm、全長28.3cmを測る。38、39ともに先端を広く面取りし細めている。凸面はナデ、凹面は布目を残し、コビキB類の条線がわずかにみられる。

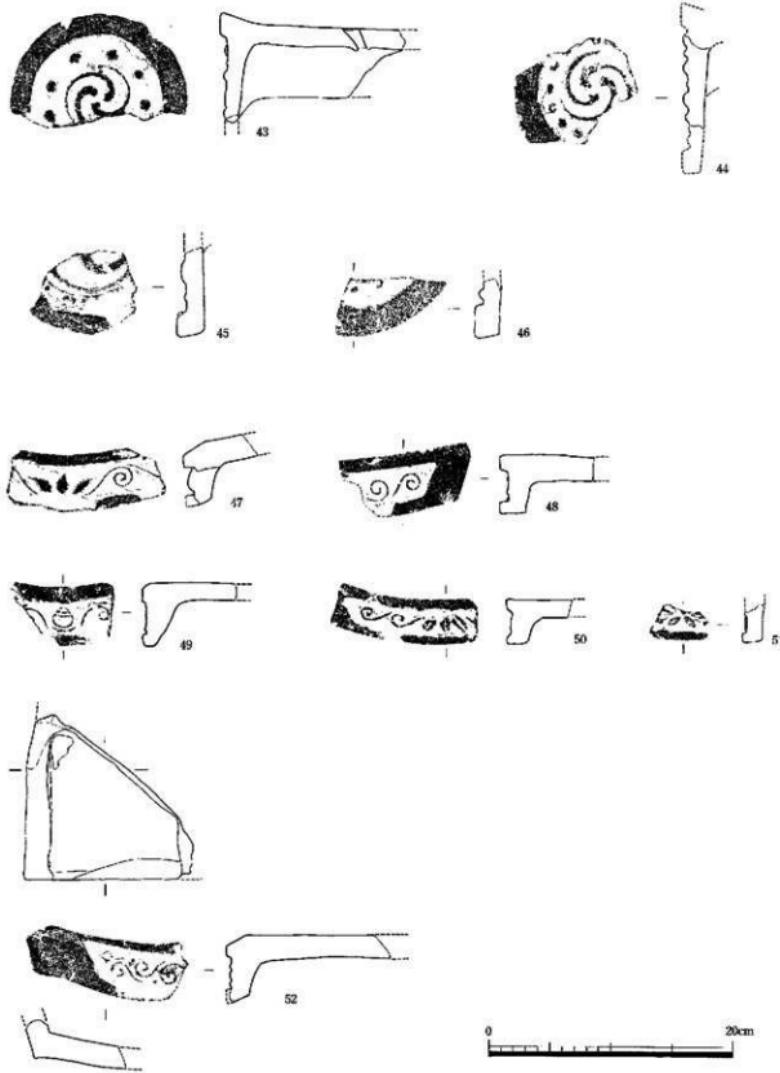
Fig.25 表採瓦実測図 1 (1/4)

軒丸瓦 43は左回りの三巴文軒丸瓦である。文様区径10.3cm、周縁幅1.8cmを測る。巴頭は丸く、中央で近接している。珠文の間隔は比較的広く8個の配列が推定される。断面は球形であるが、低い。44は右回りの三巴文軒丸瓦である。巴頭は鉤状、珠文の間隔は狭く、断面半球形。丸瓦は周縁の背後から接合している。45の周縁幅は比較的狭く1.5cm程度である。巴尾は漸次細くなりながら長く延びるが巴尾同士は接していない。46は軒丸瓦の珠文のみ遺存する。

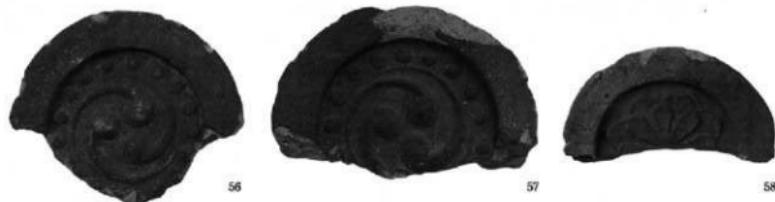
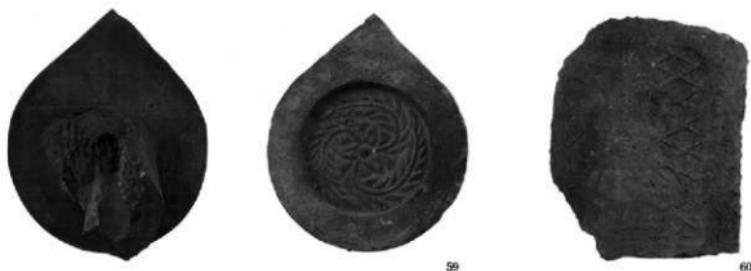
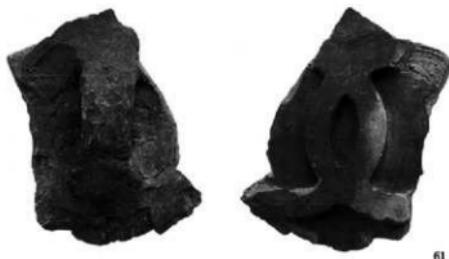
Ph.39 名島城表探瓦 2

この他、近隣の方が採取されたものがある。55も五三の桐紋飾瓦である。56、57は三巴文軒丸瓦である。巴頭が大きな円形でくびれが鋭い比較的新しいタイプと思われる。58は二重菊文の小振りの丸瓦で大棟の下に嵌めこまれた棟込瓦と思われる。59は黒田氏の家紋である3つ葉の楕を中心とした藤巴紋の鳥伏間瓦である。60は凸面に斜格子のタタキ痕を残す平瓦である。わずかに金箔が残る。朝鮮の系譜をひくものと考えられ、この他に名島城出土といわれる滴水瓦がある。61は違い輪の家の鬼瓦である。時期や所在などは不明であるが、名島神社に関連する可能性もある。
