史跡 鴻臚館跡

鴻臚館跡 18

-谷(堀)部分の調査-

福岡市埋蔵文化財調査報告書第1022集

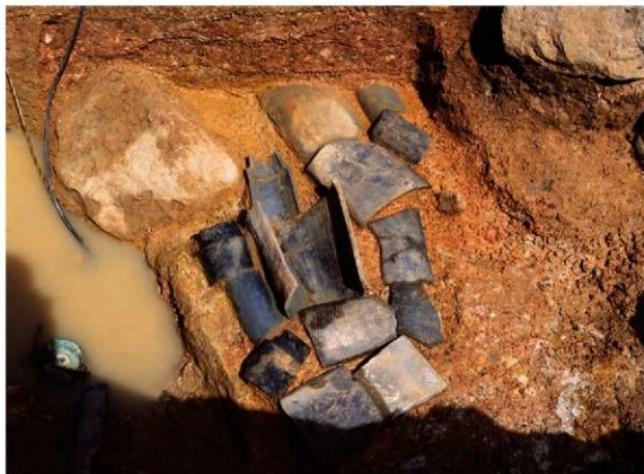
SX15303(西より)

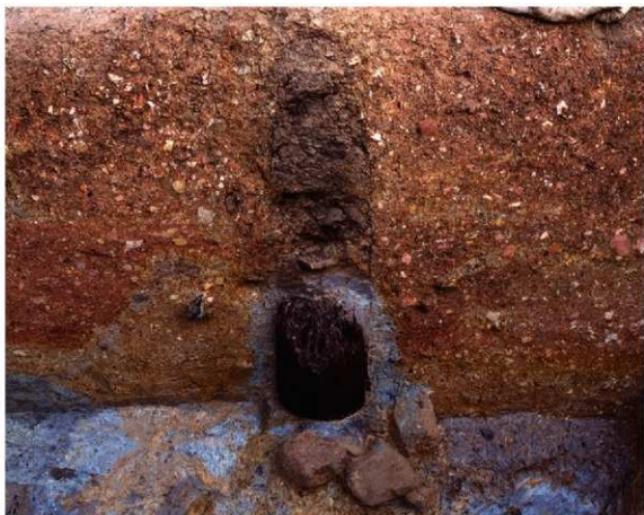
SP15301 柱根とその痕跡 (西より)

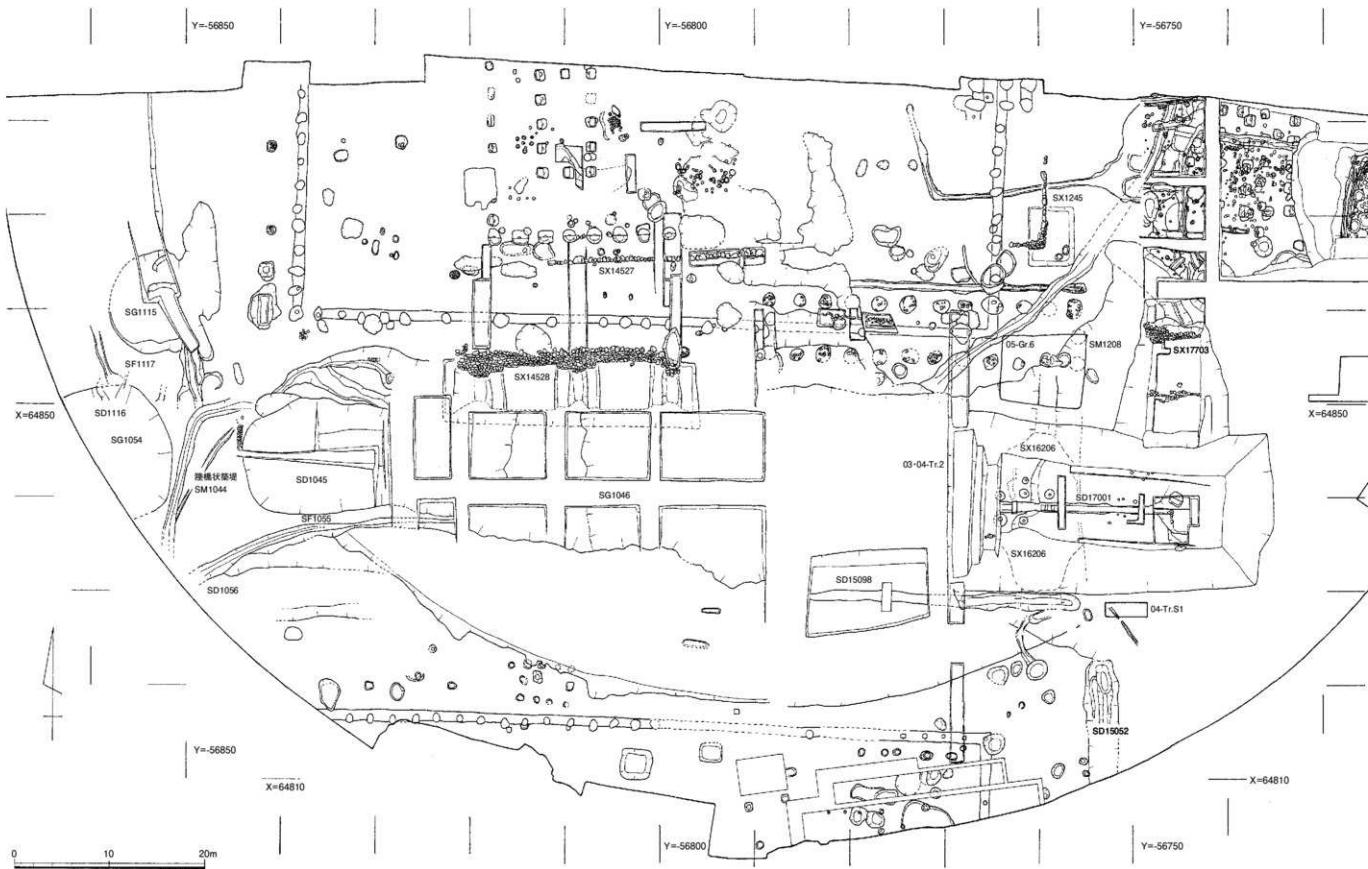
Fig.11 谷造構全体図(1/400)

平成11・12年度の調査では、南北の岩盤に挟まれた谷が埋立造成（SM1044）によって、人工的な堀（SD1045）とされていたことが確認された。すなわち、遙くとも8世紀初頭段階で自然地形の谷を埋めて人工的な堀（SD1045）として整備されていたが、鴻臚館関係施設の継続している間は、数回にわたって火災による瓦等大量の廃棄が行われ、11世紀半ばと考えられる鴻臚館の廃絶後この堀跡は自然堆積により徐々に埋没し、中世末の段階では池（SG1046）となり、最終的には福岡城築城により埋め立てられ（SM1047）平坦地となる、という一連の谷（堀）の埋没過程が明らかになった。（池崎）

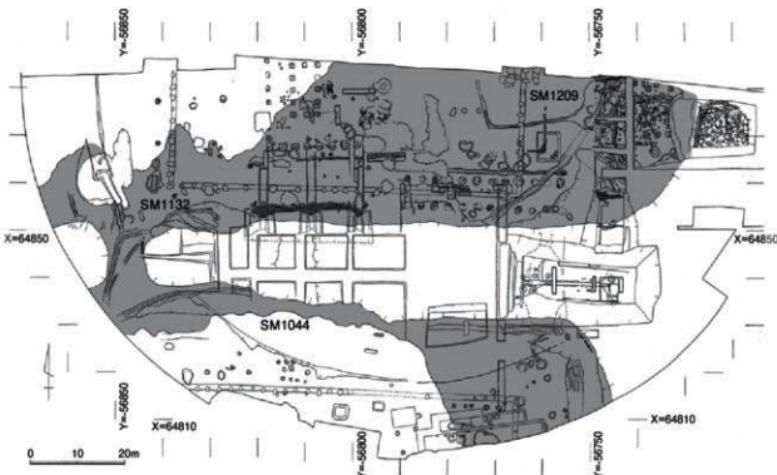
Fig.13 鴻臚館跡第Ⅵ期調査区内埋立遺構平面図(1/1000)

造成は、南北丘陵を削平して平坦面を造り、その岩盤に由来する風化頁岩細礫と風化粘土で谷を埋め平坦面を南北に拡幅する方法で行われた。谷の中央部は完全には埋め立てず、堀としての機能を持たせている。

南側斜面の土層（Fig.12-(3)・(4)）観察によると、埋立の方法はおよそ次のようになる。岩盤平坦面より一段低いレベルで谷の上半のみを埋立て平坦面を造る。この段階で土の滑り落ちを止めるためであろうか、岩盤を削り傾斜を緩やかにしている箇所もある。次ぎに谷の中位に犬走り状の平坦面を造り底部まで谷斜面に沿って埋めている。谷底は一度掘り下げ、堀の深さを確保している。埋め土には池（SG1046）の福岡城築城時の埋立SM1047のような風化礫の大きな破片は用いず、崩落防止のためであろうか細かく破碎した風化礫と風化粘土を用いている。上部平坦面は岩盤側レベルより一段低く、また

岩盤との境に溝が造られていることから南側建物の北側控えスペース、通路等の機能があったものと思われる。また、下段の犬走り状平坦面にも一部側溝がみられる。通路としての機能もあったものと思われる。この下段の犬走り状平坦面は北側斜面にもみられる。

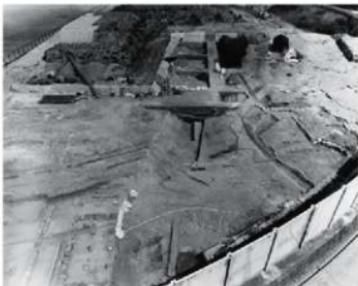
Ph.4 SD1045・陸橋状築堤(西より)

SD1045

SM1044によって造られた堀である。南北両斜面とともに中間に平坦面を持ち、二段堀の構造を持つ。幅は南北上部平坦面間で約22m、下段平坦面間で約10mを測る。深さは現グランド面から3.45m、上部埋立平坦面からの比高は約42mを測る。緩く開いたV字に近い断面形状を持つ。

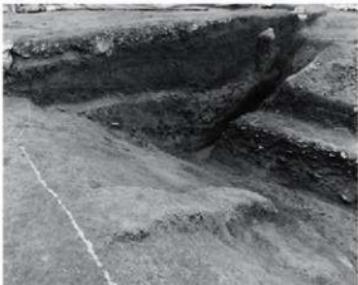
Ph.6 SD1045土層断面図(北西より)

堀は築造後次第に堆積し浅くなっていく。この埋没過程に筑紫館から福岡城に至る歴史が凝縮されている。Fig.12-(5) から流れを追ってみる。堆積層序は大きく5層に分けられる。下層から順に述べる。5層-堀は建設当初から徐々に自然堆積が始まり、その後北から大量の瓦が廃棄される。瓦破片は大きなものが多い。その後火災によると思われる焼土、木炭が南側から廃棄される。さらに自然堆積と小規模な瓦廃棄を繰り返す。この中に中国製陶磁器はほとんど含まれていない。8世紀前半から堆積は始まっているものと思われる。4層-皿状に窪んだ中に南北両側から大量の瓦が廃棄されている。最上面には焼土・木炭層が数枚の互層となって堆積している。4層の下層から中国製陶磁器、イスラム陶器が出土し始める。最上面の焼土層からは白磁類がまとまって出土しており、この層の最上面は11世紀半ばに位置付けられる。この段階で堀は中段丸走り状平坦面まで堆積し、底面は浅い皿状となる。この層以上は人為的な瓦の廃棄等はみられず、鴻臚館での積極的な活動は4層の最上面までということになる。すなわち鴻臚館の廃絶時期は11世紀半ばに求められる。3層-瓦破片、陶磁器等を少量含むが、鴻臚館廃絶後の自然堆積によるものである。一部には粘質シルトが堆積し水が溜まる状態にもなっていたと思われる。2層-微細な瓦、陶磁器破片を含む自然堆積である。徐々に堆積が進み、最上層は大量の瓦を廃棄した中世末の池状遺構SG1046となる。1層-福岡城築城時における埋立事業である。これによって堀の痕跡は全く地表面からはうかがえない状態となった。

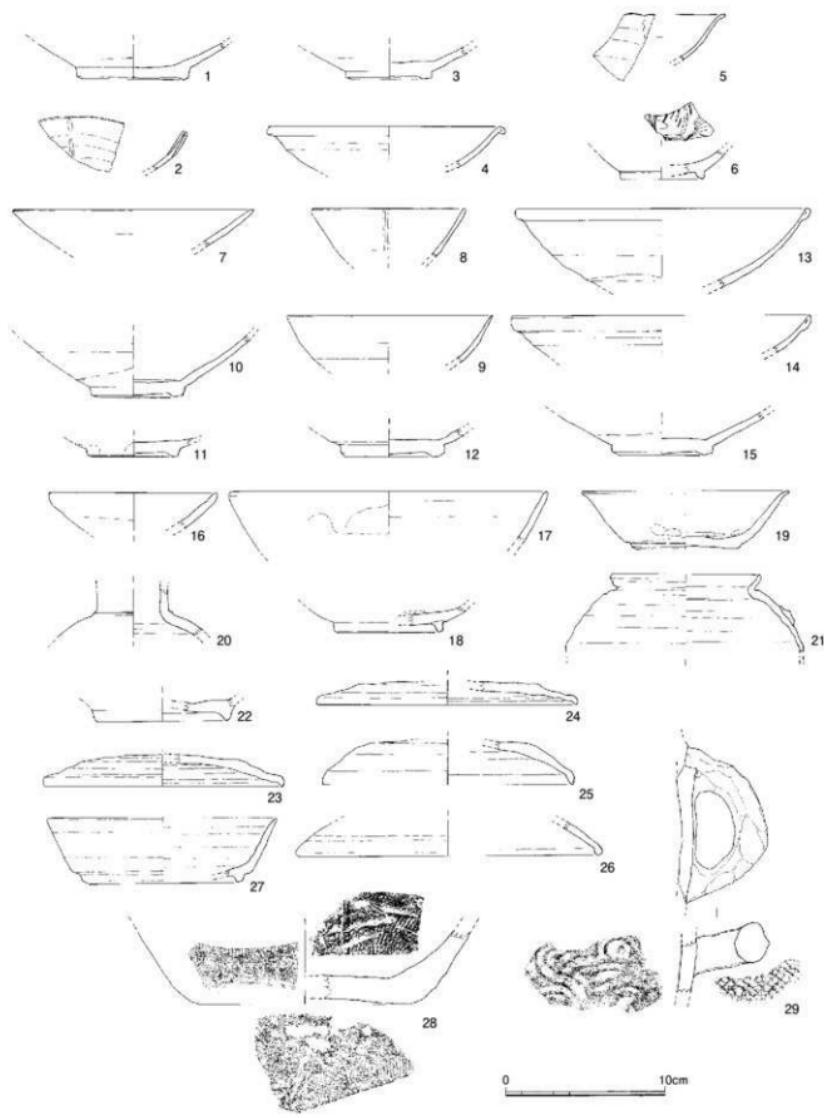
Fig.14 SD1045出土遺物(1) (1/3)

8~29はトレンチ3層出土遺物である。8~15はXII類白磁碗である。底部はいずれも外底露胎で高台内にハマの痕跡がある。8は押圧により輪花にするもの、9は胎が薄く青白磁に近いもの、13~14は幅広の玉縁をもつものである。16~20は越州窯系青磁で、16・17は粗製品、18は貼付輪高台の碗、19は平底皿、20は精製品の壺の頸部破片で、つなぎ目に段を持ち内外面にオリーブ色の釉がかかるものである。21は薄胎の陶器双耳壺で胎土は磁質に近く、外面と内面中位まで緑褐色釉がかかる。22~26は国産で、22が土師器碗、23~26が須恵器杯蓋、27が杯身である。28は新羅陶器壺の底部破片で、内面下位に自然釉がかかる。29は乳白色焼成の軟質壺把手破片である。手捏ねの把手を貼り付ける。体部外面に格子目、内面に青海波の圧痕が残る。国産品であろうか。

30~38は鴻臚館の廃絶期を示す4層上部焼土層から出土した遺物である。30~37はいずれも白磁XII類の碗で、外底は露胎である。口縁部は折り返しで幅広の玉縁を持つもの (30~32・37) 、端部をわずかに下方に屈折させるもの (34・35) 、直ぐに収め輪花をなすもの (36) がある。33の外底高台内には行書体の「綱」銘墨書きがみられる。SG1046の「呉」銘墨書き白磁 (Fig.30-10) とともに鴻臚館廃絶前の状況と中世都市博多の勃興を繋ぐ資料であるといえる。38はヘラ切りの土師器小皿である。

39~41は土層確認トレンチIV層出土の遺物である。39は越州窯系青磁の輪高台を持つ小碗で、胎土は精良、外面体部下半は露胎である。内面に目跡はない。40は越州窯系青磁平高台の碗で、胎土は精良、全面施釉で縁付きと内底に目跡が残る。41は須恵器杯である。

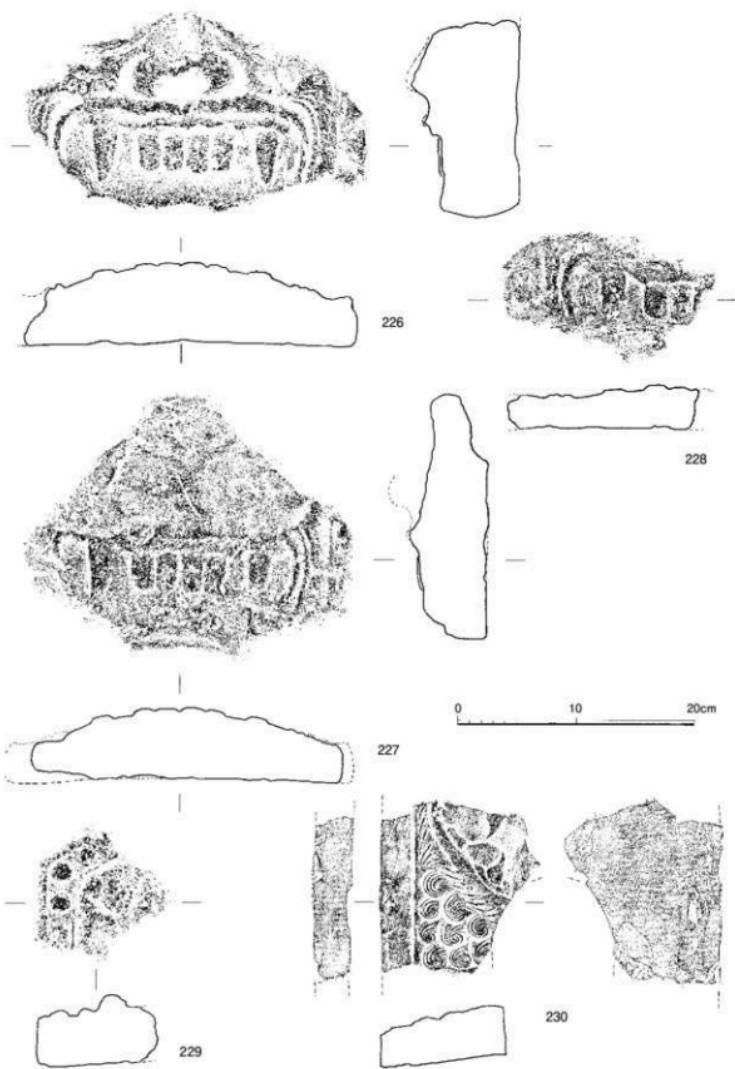
Fig.23 SD1045出土遺物(10) (1/4)

瓦類（Fig.23～26） 鬼瓦（Fig.23）：全容を示すものはないが、すべて型作りである。大宰府政府I期に類するものが多い。226～229は、いずれも大宰府式鬼瓦である⁽¹⁴⁾。すべて土師質を呈する酸化焼成で、表面は剥落気味となる。胎土そのものの粒子は細かいが、石英の砂礫を多く含み、粗い印象がある。226～228はいずれも口の部分で、鼻から上を欠く。歯は4本で左右の牙は外刃が直線的となる。下歯の表現はない。大宰府式鬼瓦II式に該当すると思われる。229は左上角の破片で、珠文が明瞭に残る以外は、表面が荒れていて定かではない。珠文は粒が大きいようで、あるいはI式の可能性があるかもしれない。230は、須恵質に焼成されたもので、胎土の水簇もよく、精緻な印象を与える。外縁には珠文ではなく、外縁・小口とともに丁寧にへら削りして、面取りされている。幕ノ尾遺跡出土品に類似する。226・227・229・230はV層、228はV層下からの出土である。

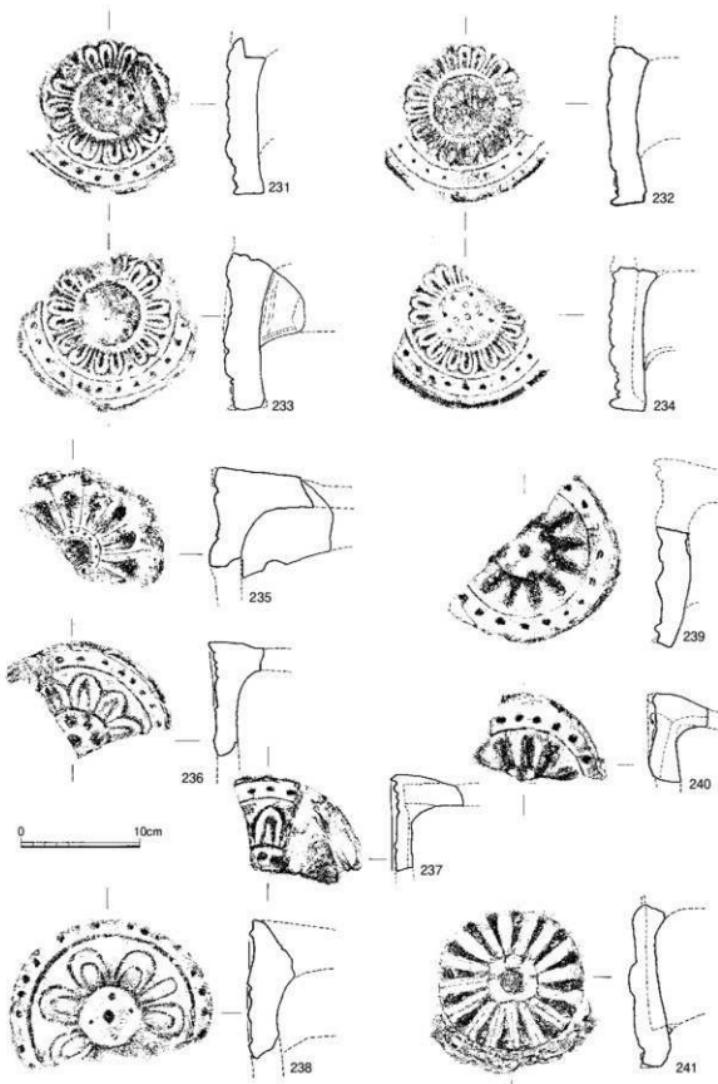
Fig.24 SD1045出土遺物(11) (1/4)

軒丸瓦（Fig.24）：231～234は鴻臚館式である。大宰府分類の223A形式⁽¹⁵⁾。235は大宰府分類による082A型式、236・237は135B型式、238は132型式、239・240は065型式、241は082B型式である。239には、型作りの瓦当面に掌紋が認められる。型抜きした瓦当面を、湿った掌で受けたことによつて着いたものと推測される。231・232・234はV層、235・236・238はIV層下、233・237・239・240はIV層、241はIII・IV層からの出土である。

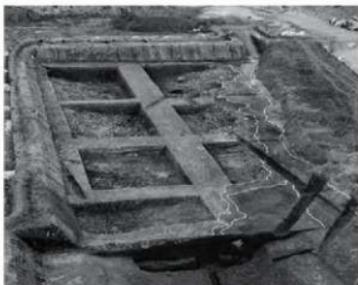
Ph.15 SG1046全景(西より)

福岡城築城時埋立て直下の遺構である。東西に伸びる堀SD1045が鴻臚館廃絶後徐々に埋没し、中世後期まで池となって残っていたものである。底には青灰色粘質シルト、流砂が堆積しており、西側からSD1081の溝を経由して水が流入し、それが溜まる状態にあった事を示している。この池を南北に横断する幅7m程の築堤または陸橋状の高まりがあり、西側に溜まつた水はここをオーバーフローして東側に流れ込むようになっている(Fig.27)。底面には酸化鉄層が重なっており、数回にわたって嵩上げされたものと考えられる。この池の南北斜面底面には鴻臚館由来の瓦が大量に堆積している。南北斜面立ち上がりの瓦群は平成10年度のグランド部分の試掘で既に確認されており、その段階で東西に走る谷の存在が想定されていたのであるが、時期については明らかではなかった。平成11年度調査では、鴻臚館の瓦に混じって、明および朝鮮時代の陶磁器が多く出土しており、中世後期の段階で鴻臚館跡地の整地が行われ、その際瓦を池に廃棄したものと考えられる。このことは中世後期段階で大規模な整地を行う施設の存在がうかがわれ、さらに鴻臚館に由来する瓦の堆積が池の南北両斜面にみられることは、鴻臚館の建物が池(堀)の南側だけではなく北側にも存在したことを示唆している。

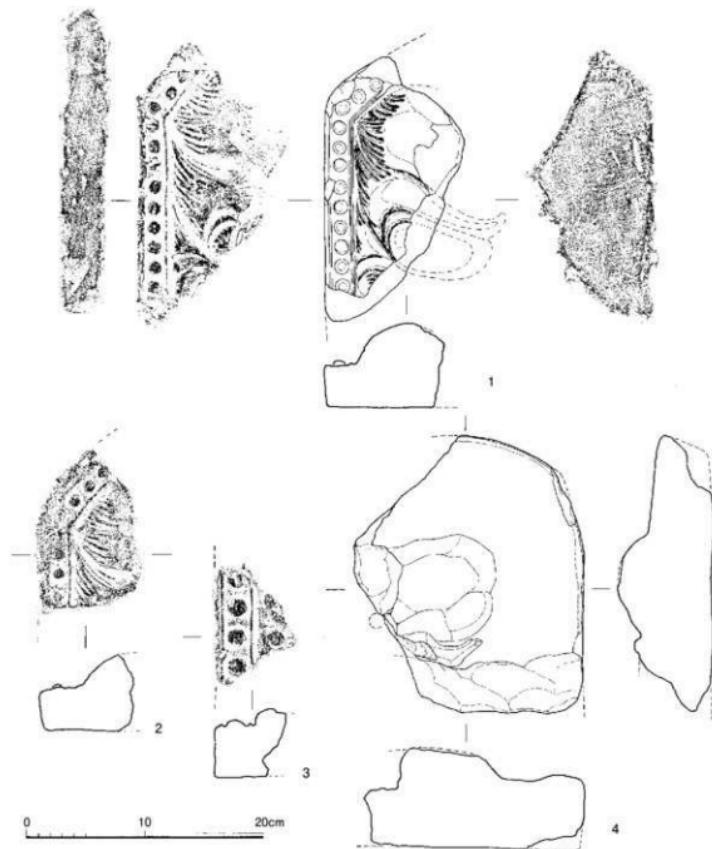
Fig.36 SG1046出土瓦(1) (1/4)

鬼瓦 (Fig.36) いずれも破片で全体形を示すものはないが、奈良時代のものが多い。

1~3は、大宰府式鬼瓦(鬼瓦A類)である。胎土の肌理は粗く、瓦質を呈するが酸化焼成氣味で軟質に焼きあがっている。1は、眼・眉・頭髪付近の破片である。2は、頭髪部分の破片で、ともにⅡ式に分

類されよう。3は外縁部の珠文が1・2に対して大きく、I式の可能性がある。大きく開けた口の横付近の破片と思われる。1~3が型作りであるのに対し、4は手作りである。大宰府分類では鬼瓦B類とされる。扁平厚手の粘土板に、粘土塊と粘土紐を貼り付けて表情を作るが、顔貌はうかがえない。釘穴が確認できる。土師質に焼成され、白味がかった灰色～肌色を呈する。胎土の肌理は細かい。(大庭)軒丸瓦 (Fig.37)

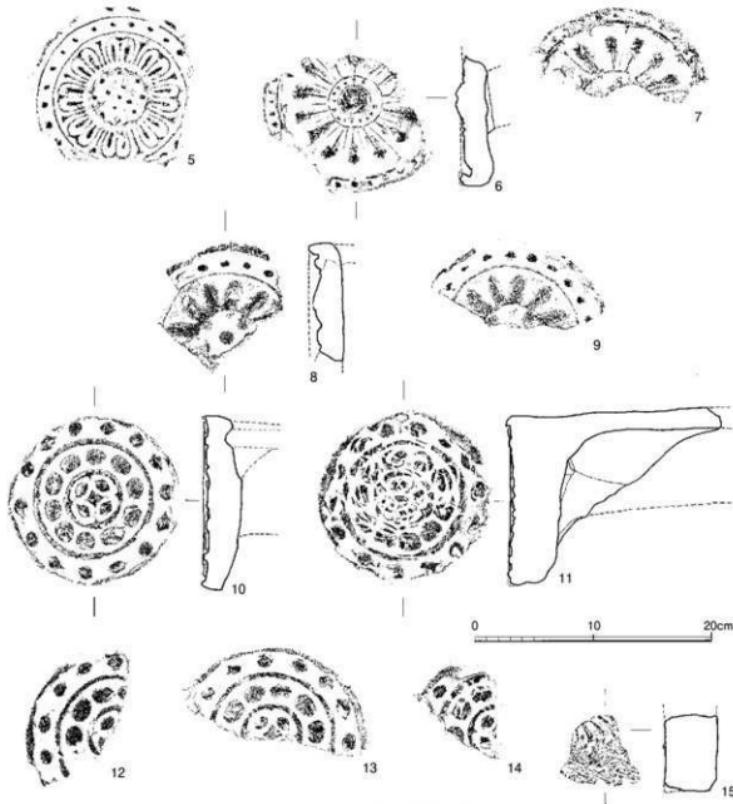
Fig.37 SG1046出土瓦 (2) (1/4)

5は223型式(鴻臚館式)で、内区は突出表現の8枚複弁で間弁があり、中房は一段高く $1+4+8$ の蓮子、外区内縁は連珠文、外縁は素文となる。軒丸瓦としては、最も出土量が多い。6~7は082A型式で、内区は14枚の單弁、素弁を突出表現し、中房は半球形文で周囲に連珠文帯を持つ。外区は一段高い外縁に連珠文帯を持つ。胎土には石英粒を多く含み、焼成も甘い。8~9は065型式である。内区は12

枚の单弁、素弁を突出表現し、中房には1+7の大きな蓮子が付き、外区内縁には珠文帯がある。10～14は049型式で、中房には方形に近い蓮子を中心にして4個の杏仁形蓮子が巡り、内区には杏仁形に変化した弁が10個配され、外区にも同様の珠文が14個配される。11・14は瓦当範が二重写しになったものである。石英粒を多く含み胎土は粗いが、焼成は堅く、表面が黒色に熔化することが多い。池の北側斜面で多く検出されている。15は軒平瓦Fig.39-29に伴う花卉文の瓦当文様を持つものであるが、本遺跡での出土例はこの1点のみである。

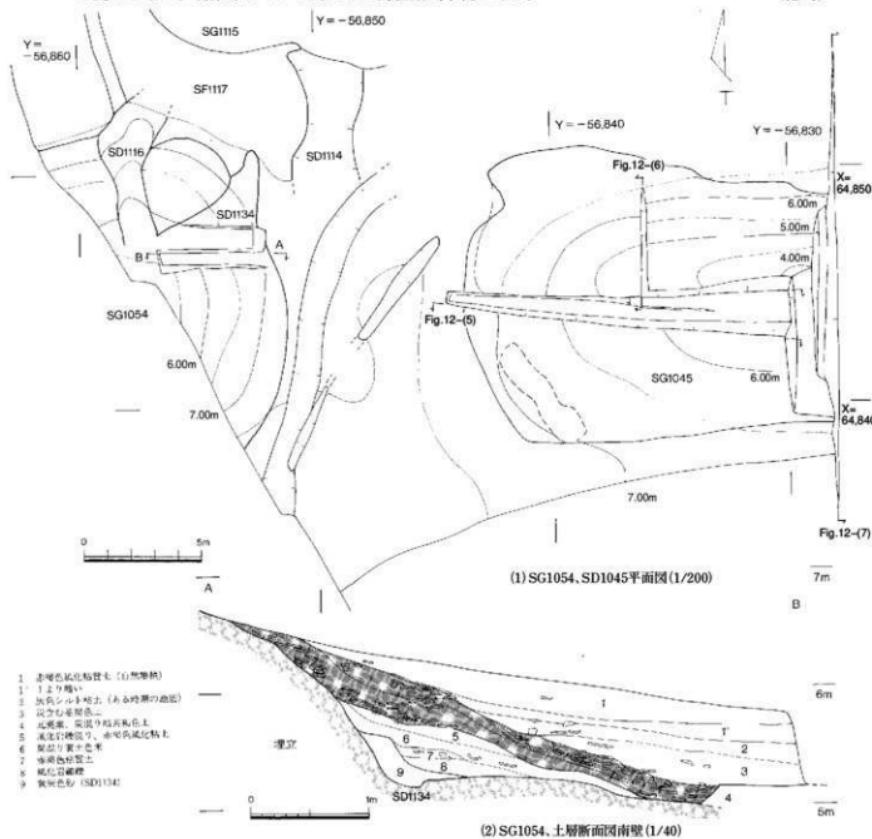
Fig.42 SG1054平面・土層断面図

堀の造成事業の段階での南北を繋ぐ陸橋状埋立は土堤の役割も兼ねており、その西側に造られた水溜遺構（池）がSG1054である。遺構は野球場外野スタンド擁壁西側に広がっており、深い遺構のため最下までの調査は、壁面崩落の危険性から実施しておらず、その全容は今後の調査に譲りたいが、周辺の雨水等を溝（SD1116）で引き込み、用水池としての役割があったものと考えられる。オーバーフローした水は土堤を越え東の堀に流れ込む。Fig.42土層断面図のように、この池には先ず北からの流路SD1134があり、その後東土堤側から、2層の木炭、焼土に混じって瓦等の遺物が廃棄されている。間層を挟まず、時期差はないと思われる。廃棄後すぐに自然堆積が始まり、以降大量廃棄は見られない。廃棄されている瓦はほぼ鴻臚館式単純である。（池崎）

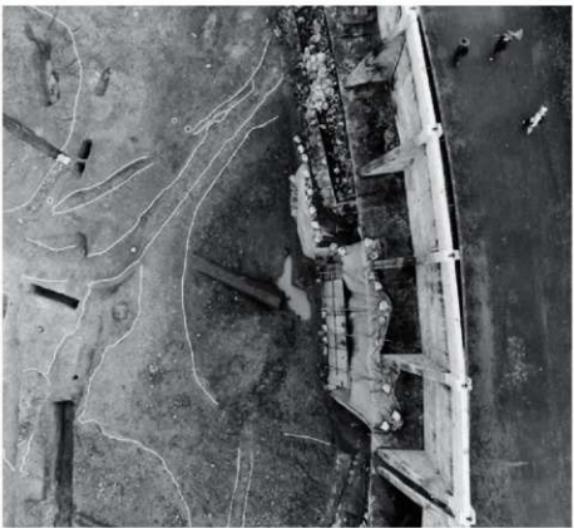
Ph.24 SG1054(北より)

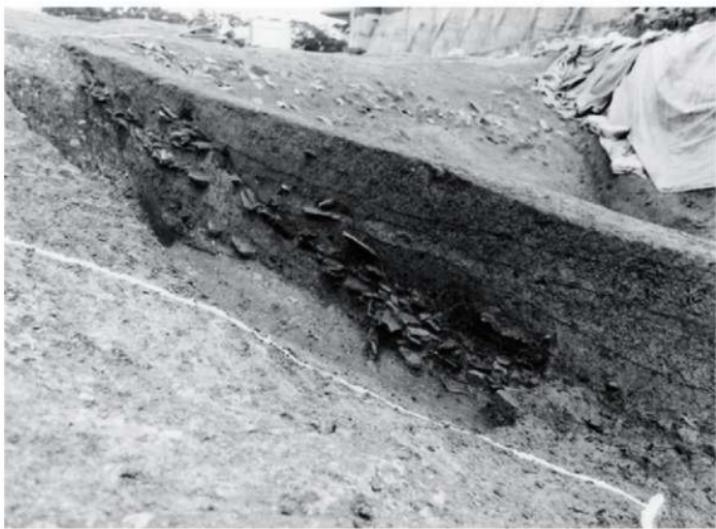
Ph.25 SG1054東側流れ込み状況(北より)

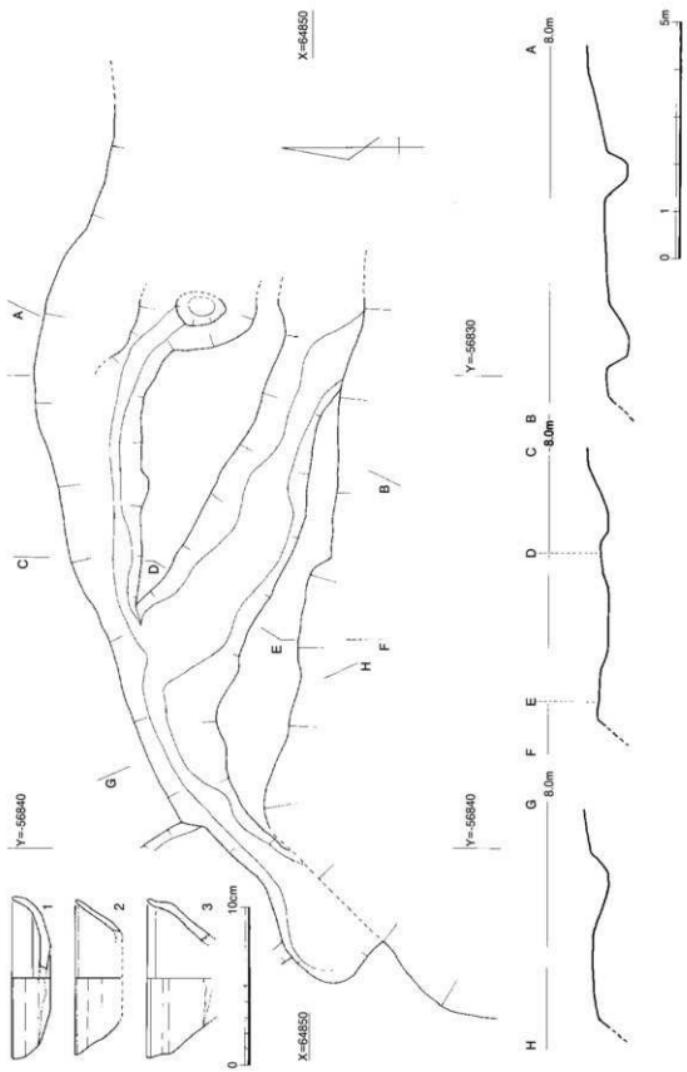
Fig.48 SF1060平面图、断面图(1/100)-出土遗物(1/3)

2.7×0.6mのほぼ長方形に、比較的大きさの似通った瓦破片をほぼ3列に、南を上、北を下にして重ねながら整然と並べたものである。

この遺構は型取りを行い、現状のまま埋め戻し保存している。

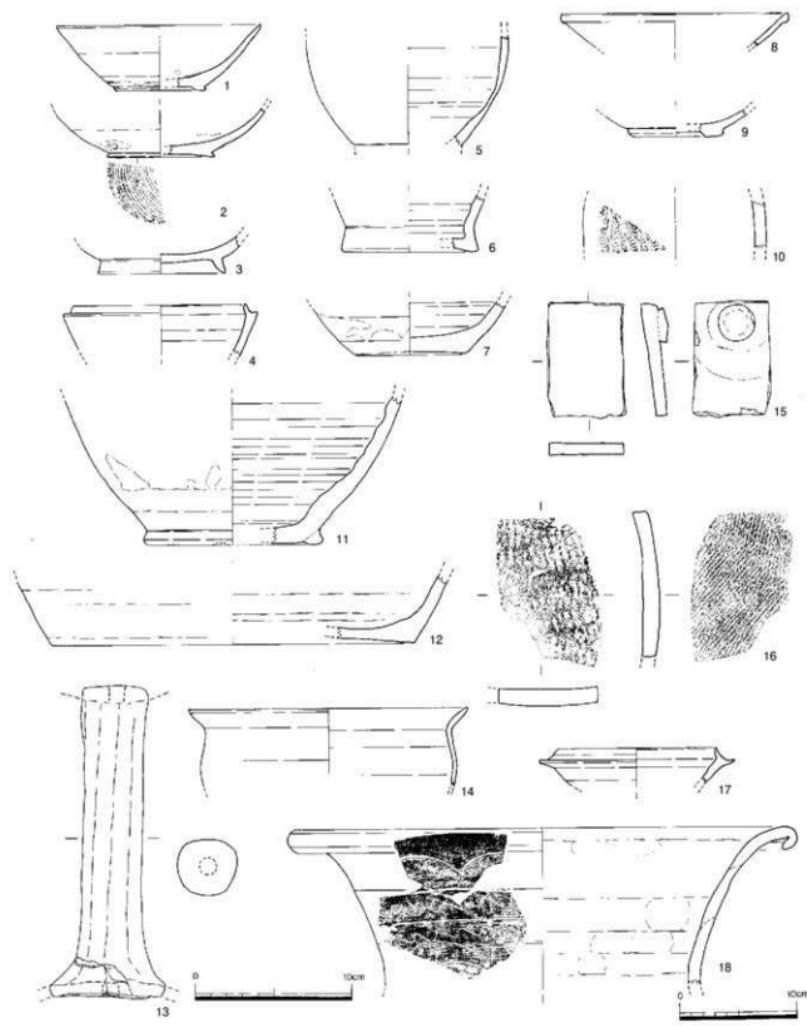
Fig.53 GSG1115出土遺物(1/3, 18(1/4))

出土遺物 (Fig.53) 平面プランと土層の確認を中心に調査を行ったため、多量の瓦廃棄層以下の掘り下げは行っていない。このため取り上げた出土遺物は瓦層以上のものである。

1~7は越州窯系青磁である。1~3は碗で、1が幅の狭い輪高台のI類、2は粗製のI類で底部は糸切りである。3はIII類である。4は大型合子の身で、内外面に施釉する。5~6は壺または水注で、精良な胎土をもち、内面は無釉。7はI類碗の範疇に入るもので、底厚である。8~9は白磁I類碗である。10は新羅陶器壺で、厚めの体部の外面に、上下向き合った櫛描き波状文が施されている。11は中国製黒褐釉陶器の壺または水注で、高台を輪状に貼り付けている。12も中国製の大型の鉢と思われる陶器で、本来内面に褐釉または黒褐釉が施釉されていたものであるが、二次被熱により剥落している。胎土は灰色であるが磁質に近い。13は土師器高杯脚部で、縦方向のヘラ削りが行われる。14は土師器甕で、表面は荒れ調整不明であるが器壁は薄い。15~16は須恵器の転用硯である。15は擬宝珠形の攝みをもつ杯蓋で、破片を長方形に整形して、内面天井部を硯面として利用した転用硯で、攝みを安定させる

支脚としている。側面は、研磨されている（Ph.32）。16は大型の須恵器壺の破片を利用した転用硯（狼面硯）である。側面を丁寧に研磨し（Ph.32）、整形している。内面は使用のため磨耗が進んでいる。17は立ち上がりを持つ須恵器杯身で、6世紀後半代に位置づけられる。筑紫館造営前に営まれていた後期古墳の遺物であろう。18は須恵器壺頸部で、3条のヘラ描き図線にヘラ描きの大小の波状文が施されている。

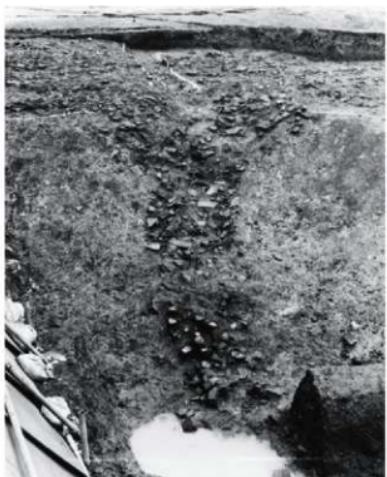
Ph.33 SD1116検出状況(南より)

溝にはPh.33のように瓦が大量に流れ込んでおり、含まれる軒先瓦には軒丸瓦291型式（Fig.55-16～19）、軒平瓦560Aa型式（老司I式、Fig.57-23）1点、560Ba型式（老司III式、Fig.56-20～Fig.58-22・24・25）5点があり、老司系瓦が優越する。老司系瓦の出土は、堀南側の鴻臚館調査では例がなく、高野孤鹿氏の採集遺物に2点含まれるのみで（福岡市報101集、1983）、その採集地点も本地点に隣接するナイター照明灯基礎部分である。基本的に北側建物にのみ使用されたものであろう。

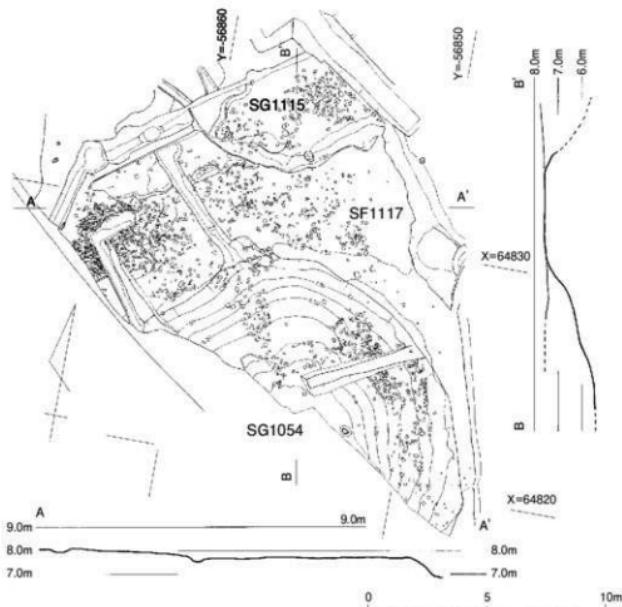
Fig.60 SG1054, SG1115, SF1117実測図(1/200)

SG1115、SG1054間に挟まれた、埋立整地面の上面に瓦片を敷き詰めたテラス状平坦面である。掘の南北を繋ぐ陸橋状土堤北詰の状況を示している。東側グランド部分は削平をうけ詳細は不明であるが、埋立整地は行われており、同様の平坦面が堀北側建物まで広がっていたものと思われる。瓦は鴻臚館式が中心ではあるが、先述の老司系軒丸瓦291型式が混在している。平坦面の平面プランの調査を行い、瓦のほとんどは現況のまま埋め戻し、遺物は一部を取り上げたに過ぎない。

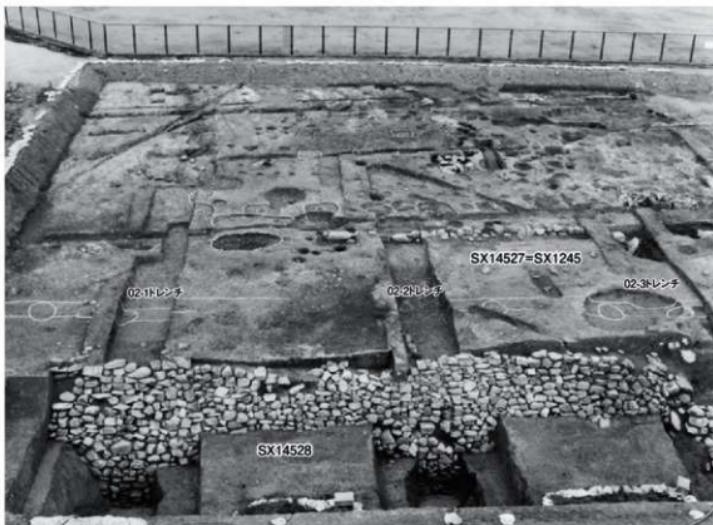
Ph.44 SX14528(南より)

平成14年度調査で検出した第Ⅱ期の石垣遺構で、後述するSX17703(17年度調査)につながる⁽¹⁹⁾。

Fig.66に示すように第Ⅱ期石垣の前面は斜堆積のみでおおわれており、第Ⅱ期石垣以後には整地的な盛土はなされなかつたと考えられる。また、第Ⅱ期盛土中においても不整合を示す斜面が確認でき、数回に分けて埋め立てられたことを示している。
(大庭)

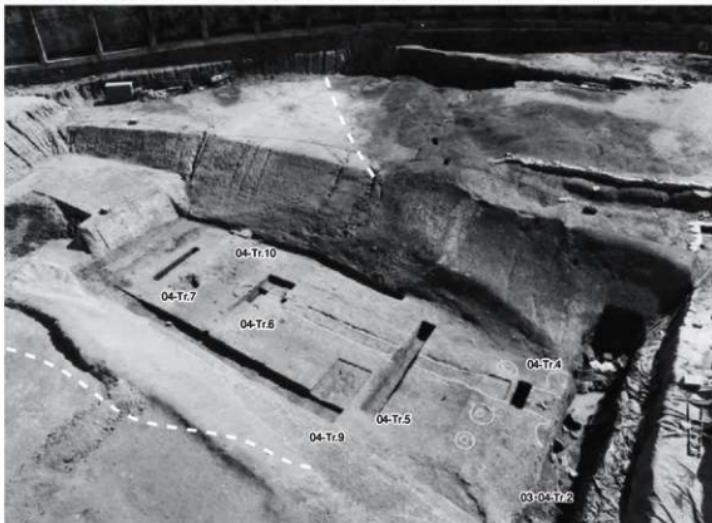
Ph.46 中央谷開口部全景(北西より)

中央谷を横断するトレンチで、平成15年度調査で設定し、17年度まで継続調査を行った。上述した理由から、トレンチの南北両端は南館・北館の第Ⅱ期布掘り掘立柱列まで及んでいるが、その詳細はそれぞれの報告書で触れることとし、谷部分の土層断面図のみFig.12-(8)に示す。

トレンチの最下部は、青灰色のシルト質粘土に達し谷底と考えられる。標高は2.4mで、Y=56828ラインで実測した谷底（Fig.12-(7)）標高3.7mからは、約65mで1.3m下降している。埋土の堆積には数回

の不整合面があり、人為的な掘り直しが繰り返されたことを示している。断面図南側の下部、標高3.5m付近にはほぼ同じ高さで石が2個並ぶが、そこから下位においては水平堆積が見られ、上部の斜堆積とは明らかに異なる。断面図北端下部にも、細かい単位の水平堆積が見られ、ともに後述する土橋造構SX16206の裾部分に当たる。谷底（堀底）が3.8m付近まで埋まつたところで、橋脚の柱穴SP15301・15302が掘り込まれている。さらに、その掘り方を切って、木橋造構SD17001が営まれた。SD17001以後、自然堆積と考えられる逆レンズ状の堆積が続くが、標高4.5mから6mの間に逆台形を呈する掘り込みと堆積層が認められる。時期・性格ともに不明であるが、平成17年度調査で北館東側の谷斜面において福岡城築城直前に大規模な掘削が行われた形跡があることから、同様な掘り込みの可能性を考えたい。最上層は、福岡城三之丸造成に伴う大規模な埋立て層である。V字型を呈するその最深部には、大振りな礫が集中しており、あるいは暗渠排水を意図したものと思われる。

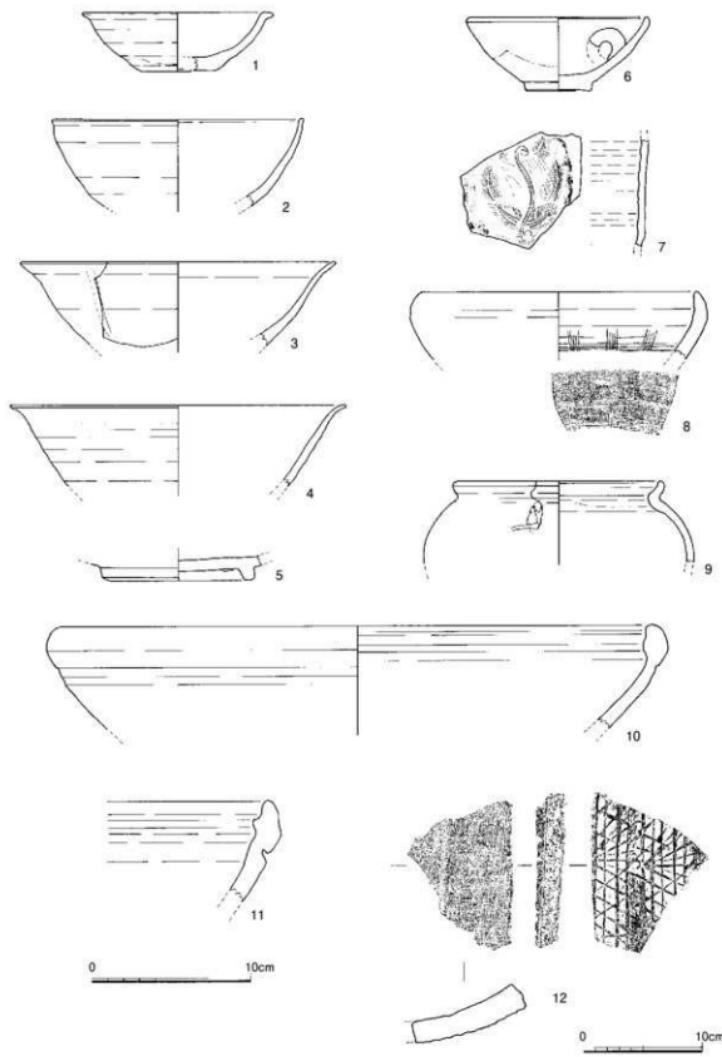
Fig.74 04-Gr.8 出土遺物(1/3、12是1/4)

出土遺物（Fig.74） 出土遺物量は少なく、図示可能なものを示した。1～3・9は、越州窯系青磁である。9の肩部には耳の残欠が残り、双耳壺であったことがわかる。4・5は白磁で、11類の碗である。6・7は長沙窯の陶器である。6は灯明皿で、内面に褐釉、外面は釉がほとんど飛んでいるが黄釉が断片的に確認できる。7は水注の胴部破片である。メダリオン部分で、黄釉に褐釉を楕円形に重ねる。8・10・11は、無釉陶器である。8は内面に4本単位のすり目を持つ鉢で、焼成は良好で硬く焼き締まる。10・11は捏ね鉢である。12は、放射状の叩き目を持つ平瓦である。

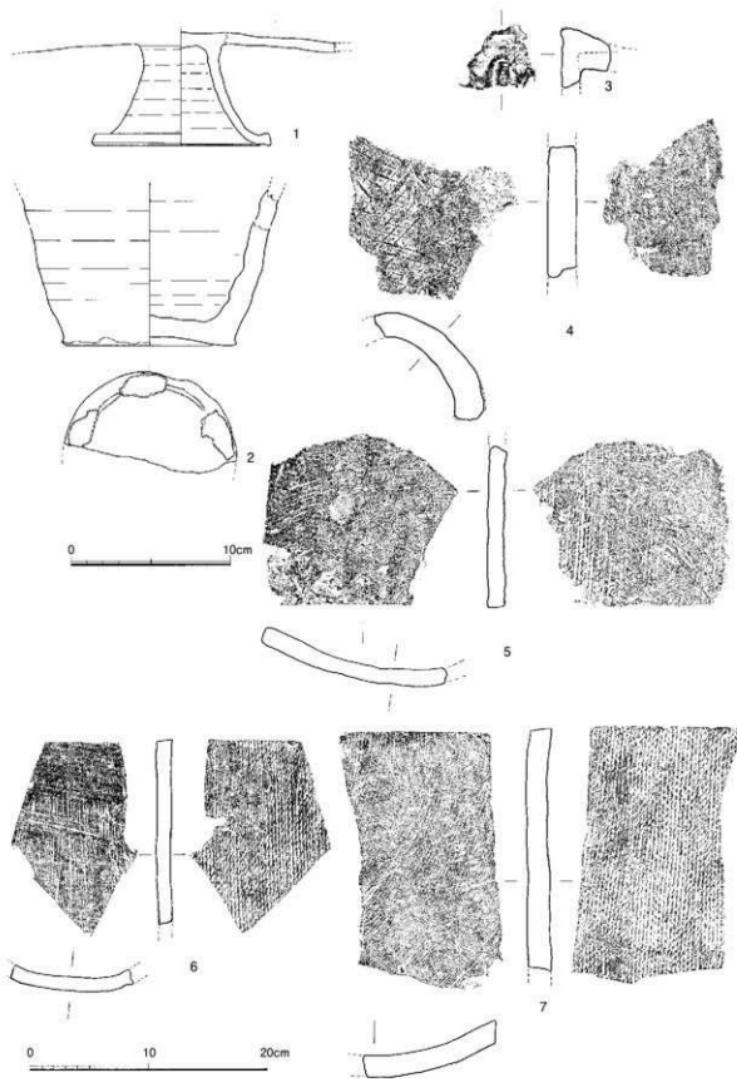
Fig.76 04-Tr.10 出土遺物(1、2は1/3、3~7は1/4)

出土遺物（Fig.76） 1は、須恵器の脚付皿である。礎石脇から出土したが、時期的には遡る。2は、陶器の瓶である。内面には緑褐色の釉が見られるが、外面は無釉となる。外底部に目跡と円形に窯道具の当りが認められる。3は、軒丸瓦の小片である。135型式であろう。瓦質で軟質に焼成される。4は丸瓦で、斜格子に「介」の文字が認められる。5～7は、平瓦である。凸面に繩目叩き痕を持つ。5は繩目叩きの間隔がやや間を置いているのに対し、6・7は密に打たれている。最も後出する可能性がある遺物は、3の軒丸瓦の瓦当で、大宰府政府では10世紀前半に位置づけられている。

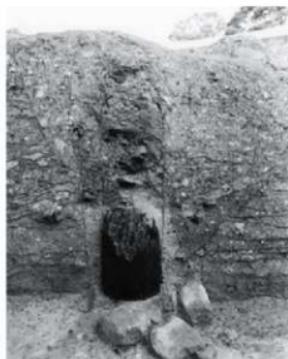
Ph.58 SP15301柱根検出状況(西より)

大きく漏斗状に開いた掘り方の底に礫を敷き木柱を立てたもので、掘り方の径は1.9m、深さ1.8mを測る。木柱の基部には青白色の粘土を巻いており、これと木柱の腐敗後に堆積した灰白色のシルト質粘土が柱基部をパックして乾燥を防いだため、柱根が遺存したものであろう。柱痕跡に平行して、左右に10cmほど大きく堆積土の不整合が認められる。その下部は柱根周囲の灰色粘土に対応しており、

木柱は、基部から50cm分が残っていた。基部で直径35cmをはかる。杉の丸太材で、周囲は面取りされて多角形を呈している。基底面には、伐採痕が多数残されている。遺存年輪数が足りず年輪年代法による年代計測はできなかったが、国立歴史民俗博物館の今村峯雄氏（2007年当時）によってウイグルマッチ法を利用したAMS炭素14測定を実施、708年が最も確立が高いという結果が出ている。

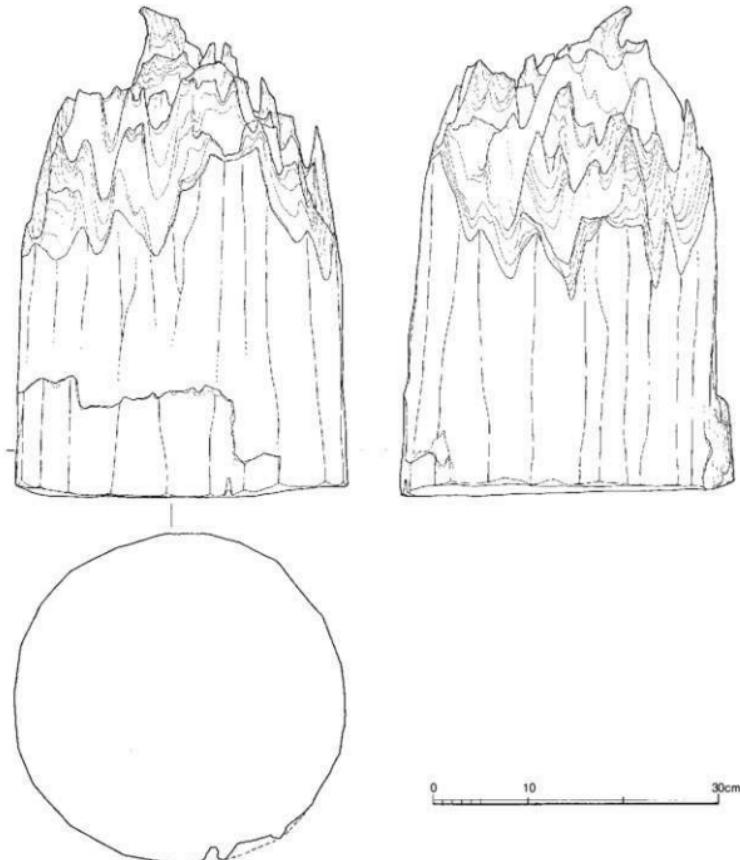
Fig.78 SP15301柱根実測図(1/5)

Tr.2の東壁面に柱痕跡が見つかったことで、橋梁の存在を想定するきっかけとなった柱穴である。その後柱痕跡の奥に木質が遺存していることを確認、精査を経て木柱の基部が出土した。

地表近くまで根巻きを行なったことを示していると考えられる。

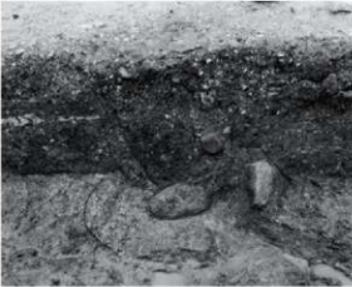
Ph.62 SP15302検出状況(西より)

掘り方直径1.1m、深さ1.5mで、底面に礫を置き、柱を据える。柱材は遺存していないが、直径30～35cmほどの柱痕跡が認められる。SP15301とは異なり、根巻きの痕跡は認められず、掘り方内には柱の倒れを防ぐ為か礫が入れ込まれている。

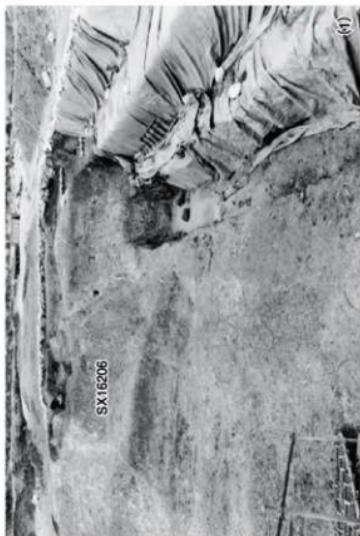
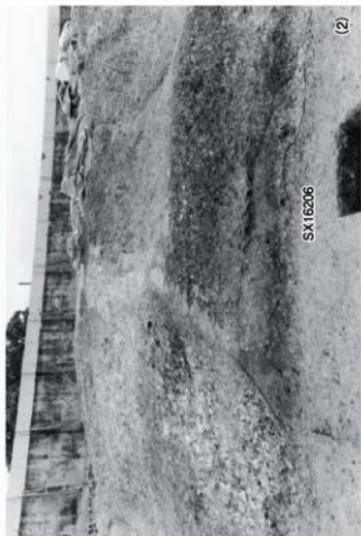
Ph.71SX16206(中央谷調査区南壁:北上)

中央谷調査区のY=-56756ラインとY=-56753ライン付近で灰色砂質土の帶状堆積を確認（Fig.89）、それを追って調査区北壁および南壁を精査し、土壘状の高まりを検出したものである。灰色砂質土は、土壘の表面に貼られたもので、特に南壁断面では塊状を呈しており、土糞積みされた可能性がある。

南北両壁面に同様な高まりが見られ、調査区の検出面では灰色砂質土が両者を繋いでいる点から、両者は一連の遺構であり、土壘が堀の北と南と結んで築かれていたことが想定された。その状況から、土壘の性格を北館と南館の往来を担ったものとして、土橋状遺構SX16206を設定した。

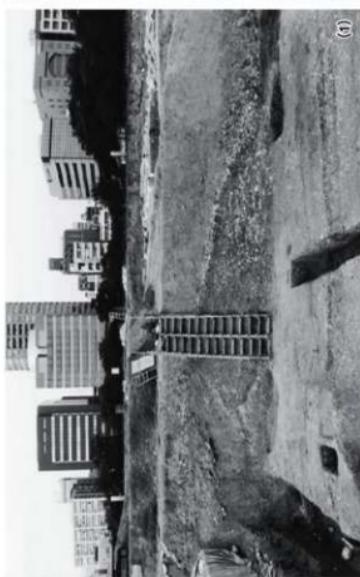
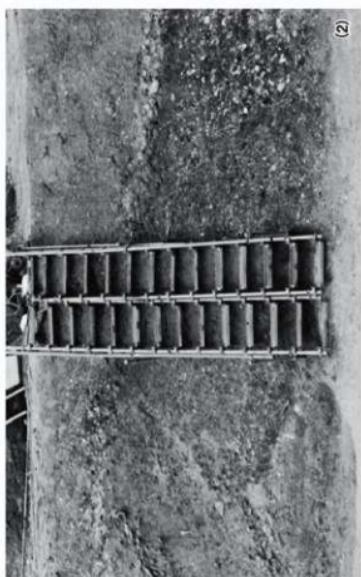
Ph.70 SX16206(中央谷調査区北壁:南上)

調査区北壁における土層実測図をFig.87に示す。SX16206は、細かい単位で水平堆積した土層の集合体であるが、版築を想定しうるほどの突き締まった形跡は認められない。土壘内の不整合面を抽出すると四段階の築造が考えられる。まず標高5.4mを頂部とする低い土壘が築かれ、それを東西に拡張、最後は一気に標高7.2m付近まで積み上げていた。最初に築かれた低い土壘は、調査区北壁ではSX16206

全体の西寄り、南壁では東寄りで確認でき南北軸に対して斜行していたことがわかる。おそらく、まことに南北を出して低土塁を造っておき、これを軸に整地を足していく形で嵩を増し、最終的に南北軸を修正した土橋を築いたのであろう。

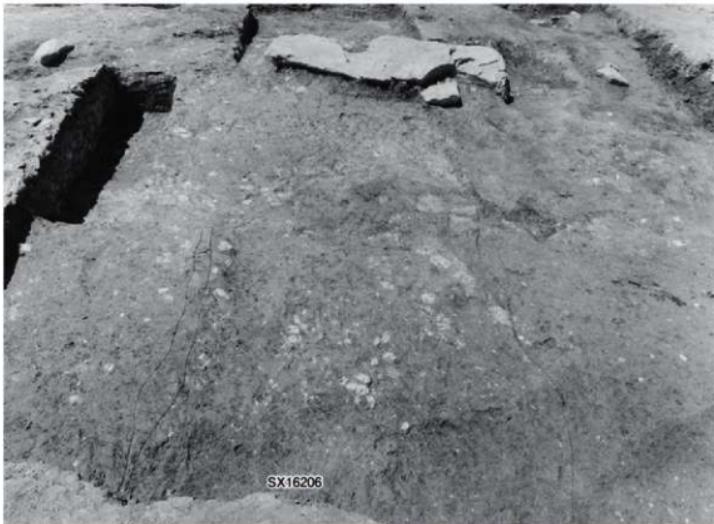
Ph.73 05-Gr.6 SX16206検出状況(南より)

また、SX16206と第Ⅱ期石垣遺構・第Ⅲ期建物との関係を見るため、平成13年度調査区内に小調査区(Gr.6)を設けた(Fig.11・Fig.88)。調査後埋め戻した真砂土を除去し精査を加えた結果、西辺ではSX16206の表面に貼られた灰色砂質土が、東辺では土質の変換線が第Ⅲ期建物の礎石に向かって延びていることを確認した。よって、SX16206は第Ⅲ期建物に先行したことがわかる。

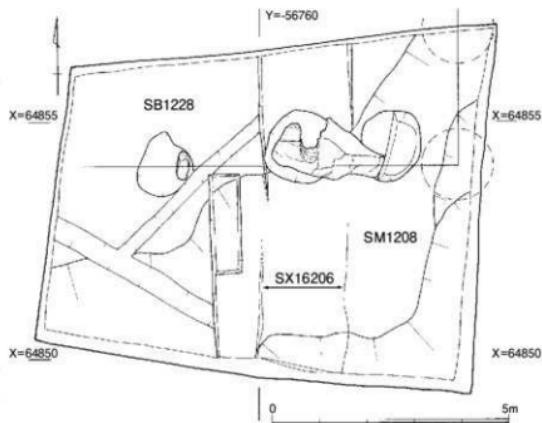
Fig.88 05-Gr.6 遺構平面図 (1/100)

一方、第Ⅱ期石垣遺構推定線にもほぼ接することが想定された。仮に第Ⅱ期石垣遺構が後出するとしたら、その造営に当た

ってSX16206を大きく破壊しなければならないはずで、接することはありえない。とすれば、SX16206は第II期石垣遺構と同時か、後出したことが予想される。

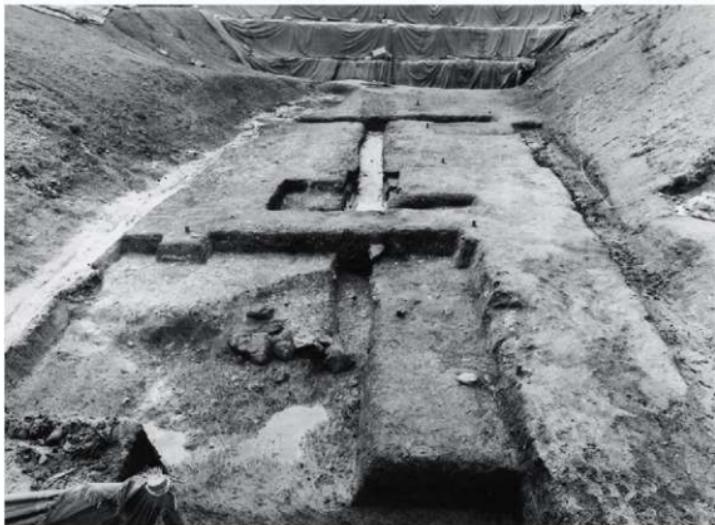
Ph.74 SD17001(東より)

中央谷調査区の中央から検出した、木樋を埋置した溝状遺構である（Fig.89）。Tr.2から東に18m分を検出した。

木樋は、幅60cm、深さ30cmの三面側溝で、上部には30~40cm間隔で桟木を渡している。木質の遺存状況は悪く、樹種は不明。Tr.2に近い部分では再掘削された形跡がある（Fig.12-（8）、Fig.89-04-Tr.4土層実測図）。再掘削部分では木樋の上半分は掘り取られていた。開口部から西に4m付近は木樋を掘えず、素掘りの溝となる。開口部は「ハ」字状に開いた後、「コ」字型に整える。また、溝の出口には自然石を直線的に並べている（Fig.90）。配置された石には特に積み上げられた造作は見られず、水門的な意図はなく単に吐水口の補強を図ったものであろう。

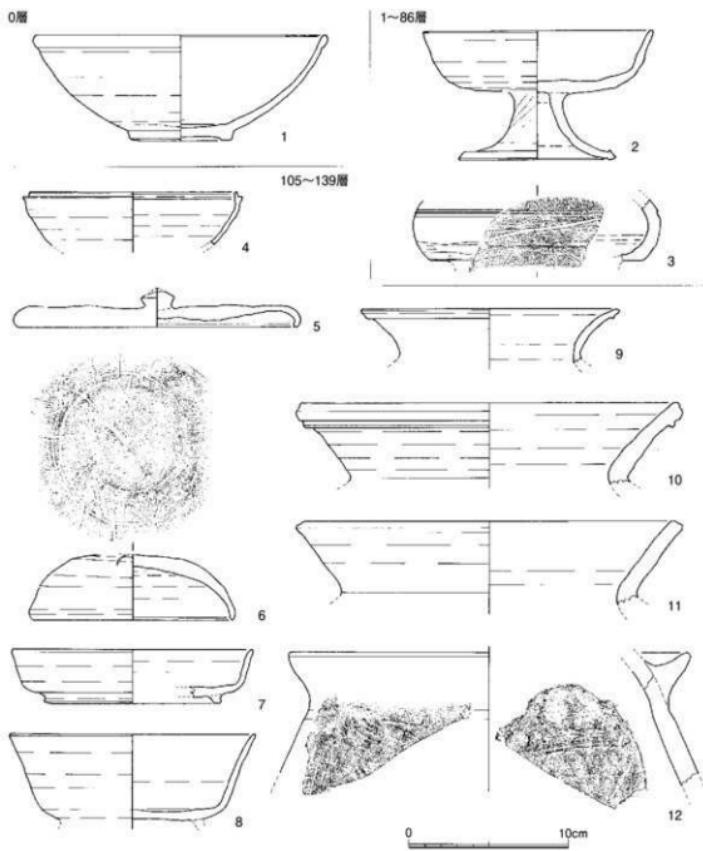
Fig.95 05-Gr.5西壁土層遺物(1)(1/3)

出土遺物(Fig.95~96) 1は、B層から出土した白磁XII類碗である。B層の出土遺物はほとんどが鴻臚館由来するもので、わずかに16世紀代の遺物が混入する。以下、鴻臚館時代の堆積層出土遺物について述べる。出土層位は、Fig.94にローマ数字で示す。2・3は、1~86層出土で、第Ⅱ期整地層からの出土である。2は須恵器の高杯、3は新羅陶器の壺である。4~12は、105~139層出土。4は、新羅陶器の鉢である。5~12は須恵器で、5・6は杯蓋、

7・8は高台杯、9～11は壺、12は竈であろう。13・14は139層出土で、13は須恵器蓋、14は新羅陶器の鉢である。14は4と同タイプであるが、別固体である。15～19は、139層～149層から出土した須恵器である。15は壺の蓋、16・17は杯蓋、18・19は壺である。20は、須恵器の杯蓋である。142層～145層出土。21・22は、188～189層出土の須恵器杯蓋である。23・24は須恵器で220層出土。24は、大型壺の胴部片を転用した竈である。凹面には、全体に墨が付着している。
