N A B U N K E N 2 0 1 4

奈良
文化財
研究所

紀要

独立行政法人 国立文化財機構
奈良文化財研究所

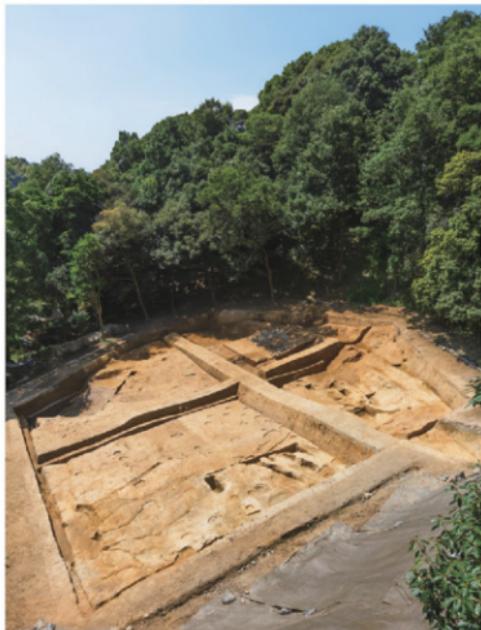
甘樺丘東麓遺跡の調査（飛鳥藤原第 177 次）

南東に開く小規模の谷の調査。7世紀前半に斜面を削り、谷を埋め立て平坦面を造り、7世紀中ごろまで利用していたことがあきらかとなった。北東から。

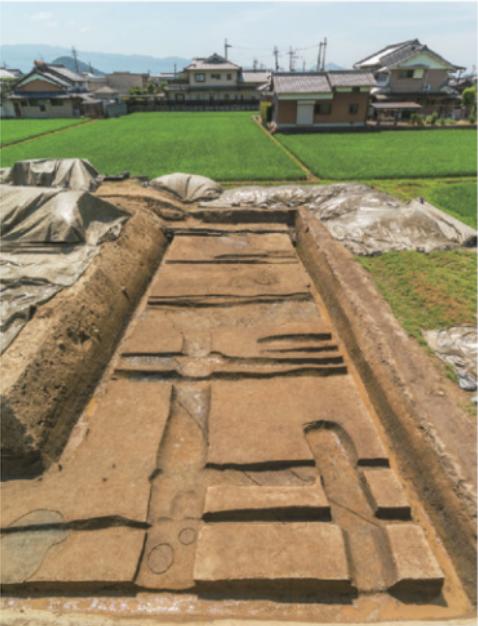
キトラ古墳の調査

石室南側の柱穴 SX504・505 で柱痕跡を確認した。柱の太さは 10cm 前後に復元できる。コロレール痕跡との重複関係から、石室閉塞後に柱を立てたことがわかる。墓道埋め立て直前の墓前祭祀に関わる可能性がある。南から。

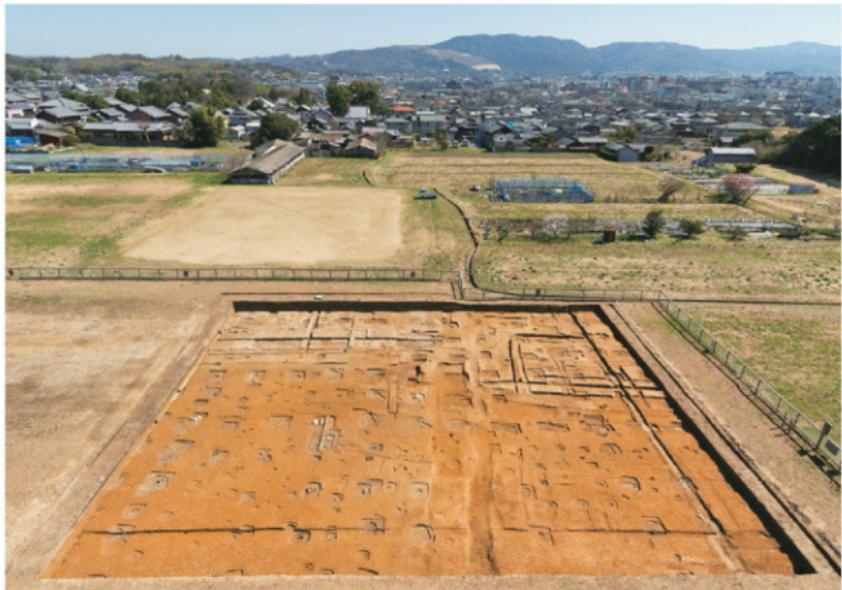
平城宮東院地区の調査（平城第 503 次）

奈良時代の据立柱建物、廻廊、溝、土坑、壇状遺構を検出した。調査区東南で検出した回廊 SC18916・SC19600 は、南北方向から東西方向へと曲がり、東院 6 期の中枢施設群の北西隅にあたることが判明した。西から。

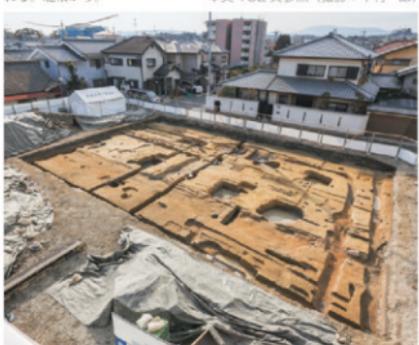
興福寺西室の調査（平城第 516 次）

西室大房は南北約 62.7 m、東西約 17.8 m、桁行 10 間、梁間 4 間に復元される。また、西側に並行する梁間 2 間の南北棟樑立柱建物を模出し、小子房にあたる可能性がある。北から。本文 179 頁参照（撮影：中村一郎）

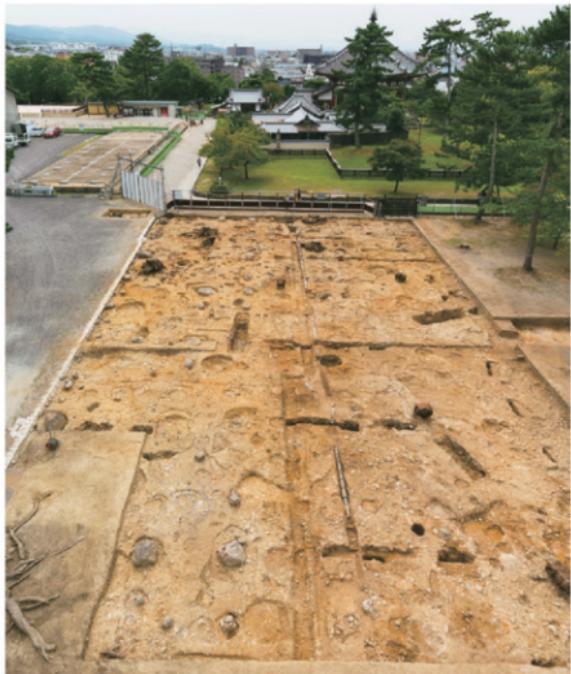
平城京左京二条二坊十五坪の調査（平城第 514 次）

D 区の全景写真。西寄り（写真奥）で検出した奈良時代の櫛立柱建物 SB10393 には柱が残る。東半（写真手前）は室町時代後半の溝がめぐる。東から。

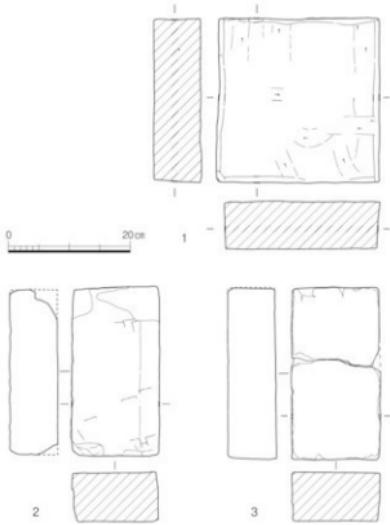
図I-5 第一次大極殿院地区出土磚

長方形磚には側面が焼成後に表面が剥離し、断面形が台形の資料がある（図I-5-2・3）。破損時に力がかかった方向は様々で、人為的な打ち欠きと推測される。打ち欠きはb面側からa面側に向かって、面の1/2から2/3の範囲にわたり施される。同様の痕跡が、一部の長方形磚の長辺側面でも確認される。

磚積擁壁付近の方形土坑出土長方形磚では、長辺側面の両面に打ち欠きが認められる長-b類と、片面のみの長-c類がある（図I-5-2・3）。長方形磚では、小口面には打ち欠きが認められない。同様の痕跡が認められる長方形磚は恭仁宮でも出土することから²⁾、確實に一定量存在したと推測される。

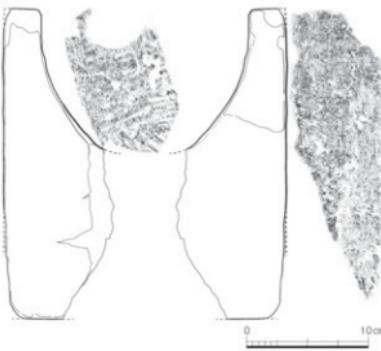
図I-8 円弧状に打ち欠かれた磚

参考となる資料が、東面回廊東側で出土した、焼成後に円弧状に打ち削られた磚である(図I-8)。胎土や調整痕跡は磚積擁壁所用磚と共通する。残存法量と破面で観察される粘土塊を詰め込んだ状態から、正方形磚を加工したと思われる。側面に先述したニゲ加工の打ち欠きも認められる。弧状の加工部分から推測すると、直径20cm前後の円弧の一部となる。柱など何らかの構造物に取り付く敷磚として加工されたようだ。東面回廊の解体にともない廃棄された瓦とともに出土しており、この磚に関して後世の再利用は考え難く、円弧の打ち欠きも第一次大極殿院地区第I期の所産であろう。

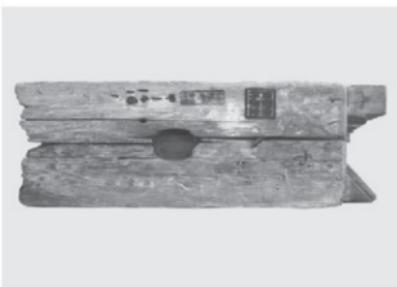
図I-9 昭和修理時の烙印と通し番号

金堂以外の部材では、五重塔ではほぼ同様の整理がなされたが、それ以外の建物では、建物名の烙印のみが押された。

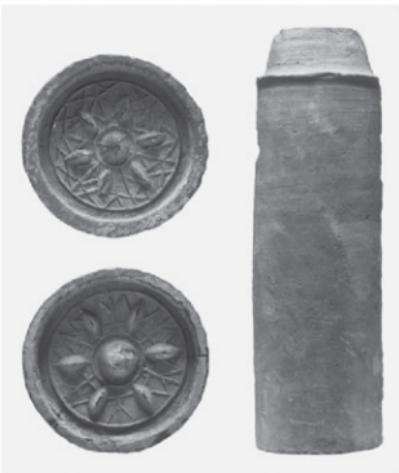
図I-11 軒丸瓦写真（左上：標本14、左下：右：標本1）

軒丸瓦の概要 軒丸瓦は瓦当部直径16.3~17.9cm。中心に直径3.7~5.4cmの半球形もしくは円錐形の中房を持ち、幅線で内区を6分割する。ただし1点のみ、3条一組の幅線で内区を4分割するものがある。幅線の間に蓮瓣文が配され、蓮瓣文の周縁には幅線から派生する網目状の突線が延びる。外縁は素文の直立縁で、高さは1.1~1.9cm程度である。外縁の外周には押圧波状文が施されたものがある。なお、平瓦の広端凸面側の縁部にも指頭押圧波状文が施されたものが確認できる。

り、木製範であったことがわかる。一部には范傷も認められ、これを基に同范品を同定する作業を進めている。現状で11種以上の瓦当範を確認した。

筒部が完存するものでは全長は52.8~55.7cm。いずれも玉縁式で、玉縁長は5.5~6.1cm。製作技法を観察可能なものでは、幅3~5cmほどの粘土糸を模骨に巻き上げあるいは積み上げて丸瓦円筒を形成し、玉縁部は肩部を貼り足すことで形成されたとみられる。筒部側面は広端側から狭端側に向かってヘラ切りされている。丸瓦では側面凸面側に分割破面がみられるが、軒丸瓦筒部ではみられない。凹面には玉縁部まで布目が残り、凸面は玉縁部を含めて回転ナデによって丁寧に整えられる。

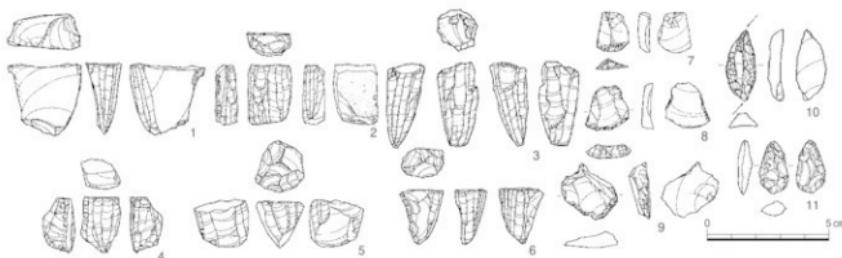
図 I-13 霊井遺跡の石器群

角錐状に分類できる（図I-13-1~6）。また、調整打面をもつ細石核が33点あり、かなりの頻度で打面調整がおこなわれていたことが判明する。細石刃剥離は、棱形成をした部位から開始されるもののほかに、プランクの狹長な側面から始まるものも観察される（1）。そして、その後、打面線にそって、細石刃剥離が進み（2・6）、条件がよければ、打面全周で細石刃剥離される（3）。また、2面以上の打面をもつものが11点あり、細石刃剥離が進むと打面転位がおこなわれたことを示す。さらに、打面再生剥片18点が確認され、作業面を削断した細石核（5）も存在するので、打面再生もなされたことが判明する。

細石刃131点中、完形品は23点。その平均長は19.7cm。角錐状細石核の平均高2.10cmによく対応し、細石刃が角錐状細石核から剥離されたことを示している。

整、作業面上端（細石刃頭部）調整、打面再生、打面転位などの調整技術が駆使されることなどが判明する。細石核が示す、これらの特徴をもとにすれば、靈井の細石刃技術は、日本の本州南半で盛行した角錐状細石核である野岳・休場型細石核から細石刃を剥離する矢出川技法と極めて類似するものが主体となることがわかる。

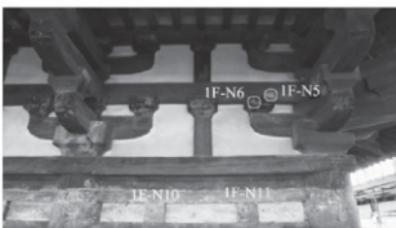
図I-42 初層腰組北面試料採取箇所

蛍光X線分析 どちらの試料からも主として鉄、ケイ素、硫黄などが検出された。この中で鉄がもっとも強く

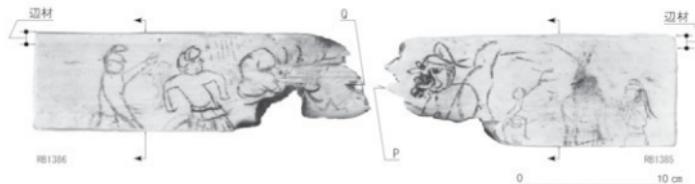
図I-47 二条大路出土墨画板の赤外線写真

る。さらに、同一原本から綴一材で製材されたものとする根拠として、両板が破断面で接合する可能性を指摘しておきたい。RB1385の破断面が焼損しているのに對し、凸部（図I-47中P）の裏面のみ焼けていない。一方、RB1386の破断面も焼損しているのに対し、凹状に焼けていない面（図I-47中Q）が残存している。これら凹凸部の形態の類似性から、この部位PQでRB1385とRB1386は接合し、本来は1枚の墨画板であった可能性を示唆している。両板の接合を確認するためには、接合

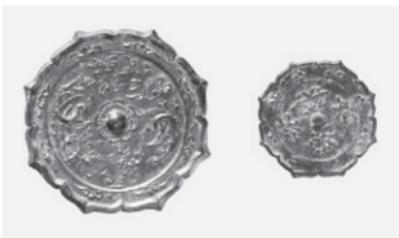
図I-59 瑞花双鳥鏡(左)と草花鏡(右)(S=1/3)

調査目的・対象 本調査の主目的は、考古学的調査と非破壊調査により、男体山頂遺跡出土鏡群の様相解明の手がかりを得ることである。調査対象は、大正13年・昭和34年(1924・1959)の発掘調査出土品と、これまでに山頂付近で採集されたとみられるものをあわせた185面で、内訳は古墳時代2面、奈良時代9面、平安時代172面(うち末期8面)、鎌倉時代前期2面である。末期を除く平安時代の鏡は瑞花双鳥鏡と草花鏡に大別され(図I-59)、それぞれ110面と39面ある。考古学的調査としては、鏡群の時期整理、実測・計測等をおこなったが、紙面に限りがあるため、本稿では特に非破壊調査の成果をのべる。非破壊調査は、小破片をのぞく175面について、透過X線撮影、蛍光X線分析をおこなった。

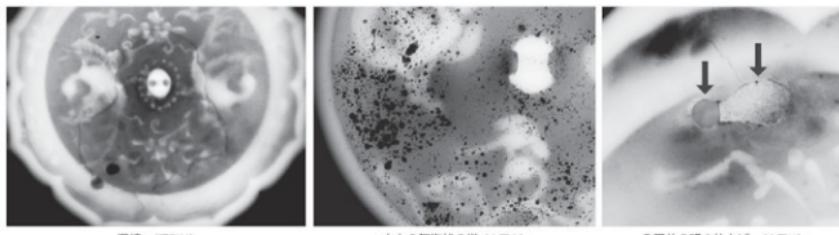
図I-60 透過X線画像(カッコ内は資料番号)

透過X線撮影 透過X線撮影により、肉眼観察では確認が難しい内部亀裂や空隙、修理痕跡などの画像調査、不鮮明な文様に関する情報の収集をおこなった。撮影の際には、フィルムではなくイメージングプレートを利用

する、X線デジタルラジオグラフィーの1つであるCR法を用いた。X線発生装置としてはSoftex製M150W、データの取り込みにはGE製FLA7000システムを用いた。使用したイメージングプレートはSR2040である。X線照射条件は鏡の形状にあわせて調整し、管電圧65～110kV、電流0.8～1.5mA、照射時間30～120秒である。透過X線画像をみると、内部に生じている亀裂、微細なクラック、鉄込み時に由来すると考えられる特徴(湯焼の可能性がある痕跡、鉄引け、大小の気泡状の巣など)、叩き仕上げ等の痕跡が観察できた(図I-60)。出土後の鏡の修理状況も明瞭に認められた。この他、腐食状態や、表出の甘い鏡の鏡背文様の確認に非常に有効であることも判明した。

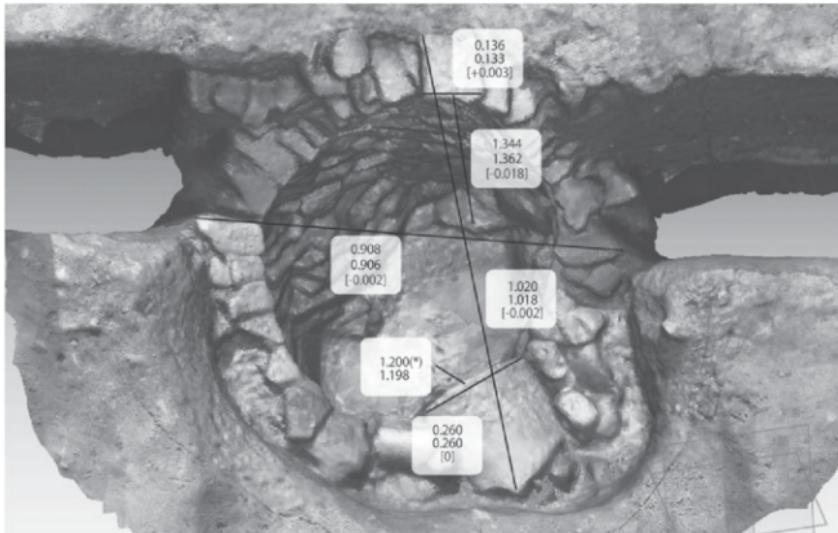
図 I-64 実測値とモデルとの計測値の比較 上段数値：実測値 下段数値：モデルの値 [] 内差分
 (*) 最上段の瓦より中央部へ計測をおこなったが、モデルにおいて位置の厳密な特定ができないため、参考値として表示。

今後の課題 SFMを用いた遺構の計測は、手による計測に比べて精度を劣化させずに迅速かつ詳細に形状データを取得できることがあきらかとなった。また、従来計測に労力を要した対象においても方法を工夫することにより迅速な記録を作成できる。生成される点群の密度や精度については三次元レーザースキャナーに比べて劣るが、平面図の作成などには十分利用が可能であろう。ただ、文化財の計測はただ形状を計ればいいだけのものではないことは注意しておく必要がある。

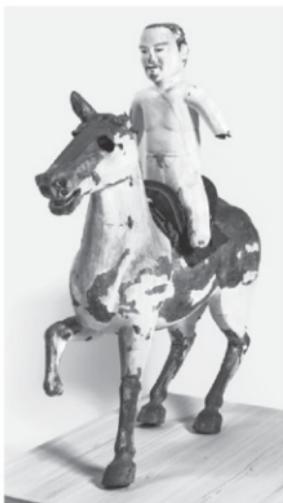
図I-66 男神騎馬像（A像）

木造男神騎馬像（A像） 1軸は着甲して馬に跨る像である（図I-66）。寄木造、玉眼、彩色仕上。ヒノキ材と思われる針葉樹材製。彩色の残りが良いため、構造の詳細は不明。両肘より先、両膝より先は別材。布貼錆漆胡粉下地に彩色を施す。髪・眉・まつ毛・髭を墨彩、口唇に朱彩を施す。像を裸形に作り、衣装を着せて甲冑をまとったいわゆる裸形着裝像の一種である（図I-67）。両肘より先、両膝より先を欠失。甲冑は脛当を除き欠失する。錦製衣装は近年の後補。像高63.8cm、総高127.5cm。

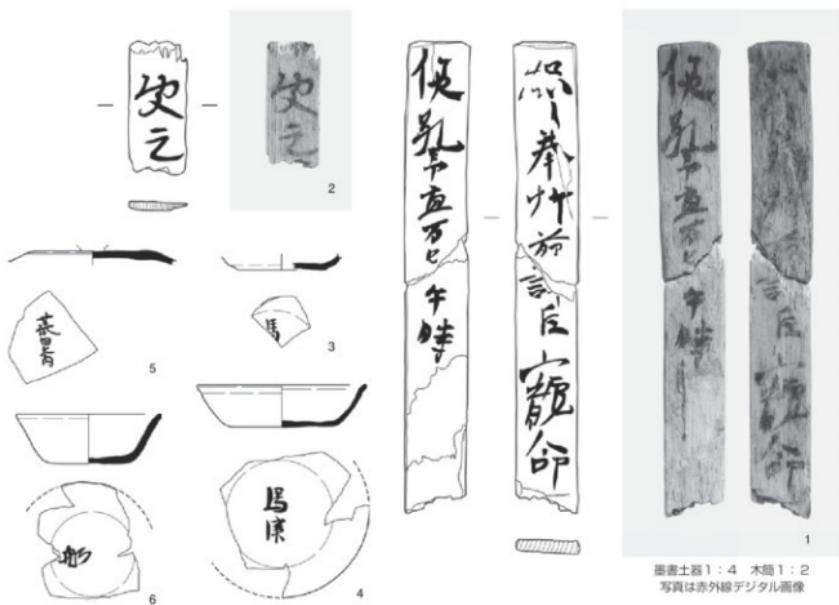
図 I-75 良田平田遺跡出土木簡・墨書き土器

た前白木簡を携えた使者が、その日のうちに口頭で内容を伝え、後に廃棄された場所である。その場所は、高草郡古海郷にあったとされる郡衙より下位の公的施設であろう。遺跡の立地と、「馬津」「馬」「船」などの墨書き土器は、湖山池を利用した水運に関わる拠点施設の存在を推測させるところである。さらに南の山寄りに推定されている同郡の山陰道敷見駅（延喜式因幡国駅馬条）を含め、周辺の交通路との関係は留意すべきであろう。ここでいう高位の人物は、国宰（国司）や中央から派遣された官使などが候補となる。木簡1は、国内を移動する官人が、文書を受け取るなど、様々な便益を供される際の拠点的な施設が、令前の因幡国にすでに存在していたことを示唆するものといえる。

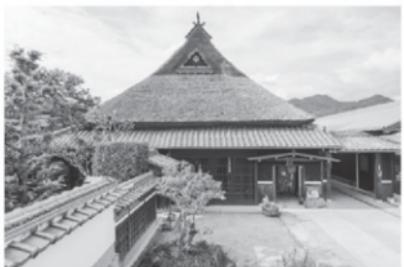
図1-80 摂丹型の農家（岡村酒造場）

摂津・丹波の民家 兩地域には近世以前の民家として、摂丹型と呼ばれる妻入で奥行の深い間取りをもつ民家が分布することがよく知られている。三田市に位置する岡村酒造場の主屋(図1-80)は、幕末・安政2年(1855)に建設された妻入の農家であり、その1つといえる。

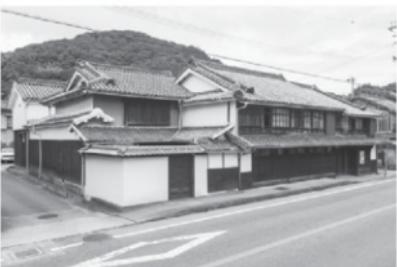
図1-81 播磨の港町の町家（濱本家住宅）

本稿では2つの港町の町家に着目したい。赤穂市坂越の山二家住宅(明治6年)と、相生市相生の濱本家住宅(明治7年、図1-81)である。ともに、2階建、本瓦葺、平入の建物で、2列の室構成を基本とする。なかでも特徴的なのが、表側のミセノマと奥の座敷(ミセオク・ザシキ)との間に幅が半間あるいは1間と狭い部屋を設けることである。西播磨地域沿岸部における特徴の1つと認めてよいだろう。また両者とも床の間周辺には銘木を多用しており、時代性が看取できる。特に濱本家住宅は2階の部屋が充実しており、南面は幅半間の縁を挟んで相生港を望む座敷が並び、床の間、天井、欄間と銘木が惜しみなく使われている。明治初期における廻船業の活況ぶりを背景にした展開である。

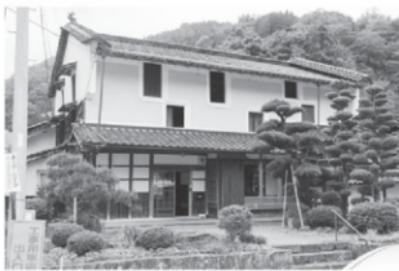
図I-82 但馬の3階建養蚕農家（中尾家住宅）

3階を設け、抜気や掃き出し窓など養蚕をおこなう上で利便性の向上を目指した施設を備える。明治初期に建てられた中尾家住宅（図I-82）はその例の1つである。当住宅にみられるように、本卯垣や、特徴的な意匠的な窓など、利便性のみでは語ることができない要素も同時に発展していることは興味深い。

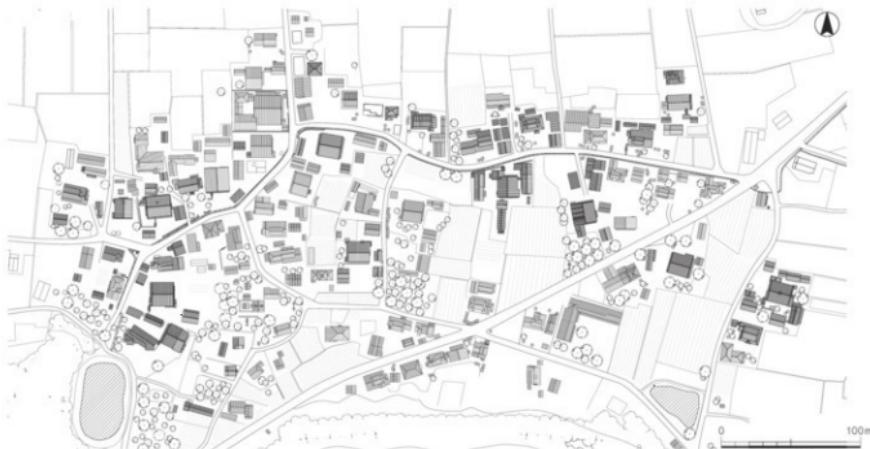
図1-87 平出集落の屋根伏図

敷地構成 集落内の住戸の多くは、渋川に沿って蛇行する里道に面しており、敷地と道路との遮蔽は生垣、板塀などによって境界を明確に画する住戸が多い。主屋は、道路から15~20mほど後退させて配置する場合が多いが、敷地の最奥すなわち道路から30mほど引き込んで配置するものもある。敷地内には、主屋のほかに土蔵、

蚕室などの付属屋があるほか、庭門をもつ住戸もある。

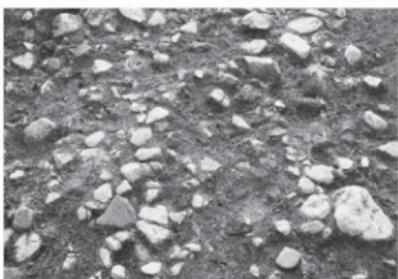
図II-2 細敷近景

礫敷広場SH10800 直径1~8cm程度の礫を敷きつめて整備された広場。調査区全域で検出した（図II-2）。礫の遺存状況は場所により異なるが、土層断面によると、厚さはおおよそ3~10cm。礫敷の上面は、調査区東南部が標高71.75m前後でもっとも高いのに対し、北西部では71.50m前後と低くなっている。調査区中央の東西溝SD10785（後述）直上が窪んでいる点を除けば、全体として南が高く北が低い。また、礫敷面には起伏があり、下層の遺構や地形の状況を反映していると考えられる。

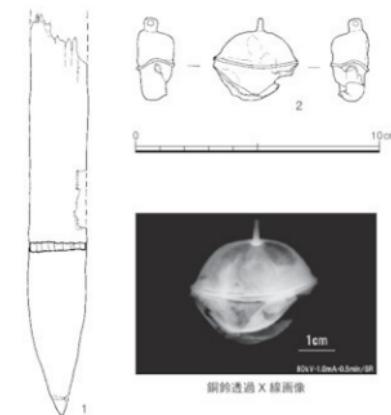
図II-11 第179次調査出土金属・木製品 1:1

金属製品・木製品 沼状遺構や斜行溝SD10801Bを中心とする大量の木屑が出土しているが、木製品そのものはほとんど出土していない。1は、沼状遺構SX10820の北端埋立土中から出土した、ヒノキの板目材(樹種同定は藤井裕之による)。厚さ4mm前後の木片で、先端を尖らせる。上半部は欠損するが、直角の下部である可能性がある。2は、調査区東北部の床土中から出土した銅鏡。直径3cm前後、土圧により押し潰れ当初の形状をとどめていない。厚さは1mm前後。頂部に方形の紐をかしめ、腹帶は幅1mm前後の細い突帯を1条巡らせる。現在、表面は褐色の錆で覆われており、銘文の痕跡は確認できない。また、内部には土が詰められており、X線写真でも丸が残存しているかどうかは確認できない。鏡口は縦に直交して穿たれており、端部は丸みを帯びるが、奈良時代の銅鏡のように円形の強い抉り込みはみられない。礫敷直上の床土中から出土したものであるが、藤原宮のものである可能性がある。

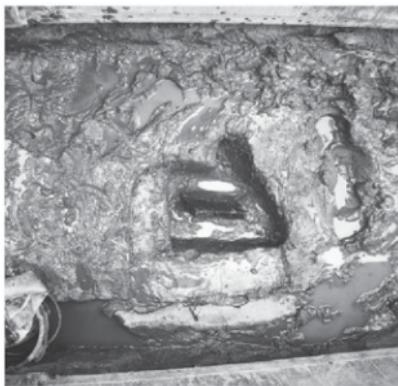
図II-17 柱穴列SX11155東側柱穴 板材出土状況（北から）

柱穴列SX11155 調査区東寄りで検出した柱穴列。2基の柱穴からなる。西側の柱穴は一辺35～45cm、深さ5cm、東側の柱穴は一辺60cm、深さ20cm。いずれも一辺20～30cm、厚さ3.5cmの方形の板材が出土した。

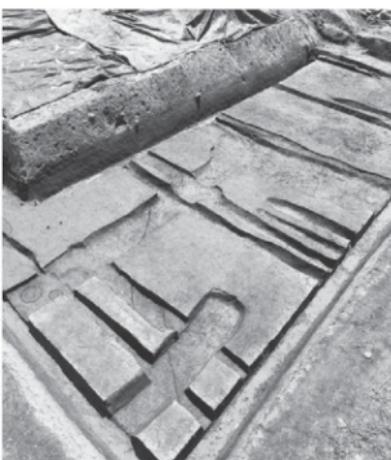
図II-25 本調査区全景（北拡張区設定前、北東から）

検出遺構の概要 古代以前に属すると考えられるものは南北溝1条、東西溝4条、斜行溝1条、土坑7基である（図II-25・26・27）。このほか、耕作にともなう小溝が南北方向に10条、東西方向に1条認められる。以下、各遺構の内容を説明する。

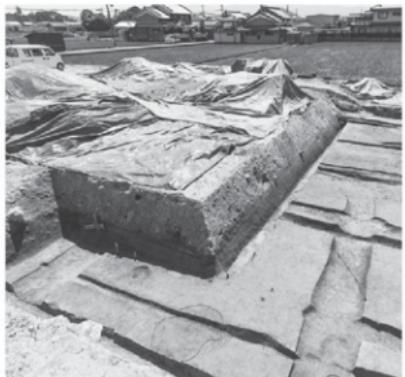
図II-27 本調査区南半および南北拡張区の状況（北東から）

に本調査区外の北東－南西へ延びる。溝は調査区全体に堆積する灰黄褐色粘性砂質土またはオリーブ褐色砂質土から掘り込まれており、藤原京造営段階ないし藤原京期の整地土と考えられる暗灰黄色粘性土および褐色粘性土によって覆われていたため、東西溝SD11192・11193や耕作にともなう小溝の埋土を完全に除去した溝底面で検出した。したがって、これらより明らかに古い時期の遺構である。調査区内からは、古墳時代の土器や埴輪も出土していることから、古墳時代に属する遺構である可能性を考えておきたい。

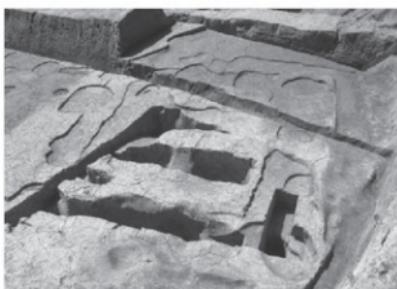
図 II-39 建物SB275(北東から)

東西3間、南北3間の総柱建物で、柱間寸法は約1.5m、北側と南側の1間は約1.2mである。正方位に対して、東

で北に振れる。柱掘方は布掘りで、柱の一部は抜き取られ、径約0.2mの柱痕跡をもつ柱穴もある。掘方は、側柱筋は南東隅とその西の柱穴の間を開き、それ以外は連續して掘る。入側柱は東西の2穴ずつを一連の布掘りとする。柱穴部分は布掘りの方向に対して長い梢円形を呈し、長径1.1～1.3m、短径0.8～1.0mである。柱穴と柱穴の間は、狭いところで幅0.4m、深さは浅いところで0.1mを測り、柱穴部分のみを深く掘り、それ以外の接続部分

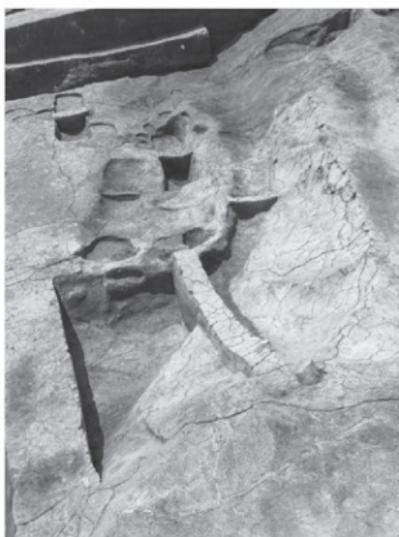
図II-42 素掘溝SD280と土坑群（北から）

素掘溝SD280 調査区西北部で検出した。切土した地山の斜面裾に沿って掘られている。南から北に延び、東に折れ溝幅が大きく広がる。東に進むにつれ溝の南肩は

徐々に緩やかとなり、調査区の東半では南肩を判別し難い。溝幅は、南半の斜面掘の部分で約0.8m、溝幅を広げる部分では最大7.0mを測り、さらに広がるとみられる。掘立柱建物SB275が廃絶した後の遺構である。

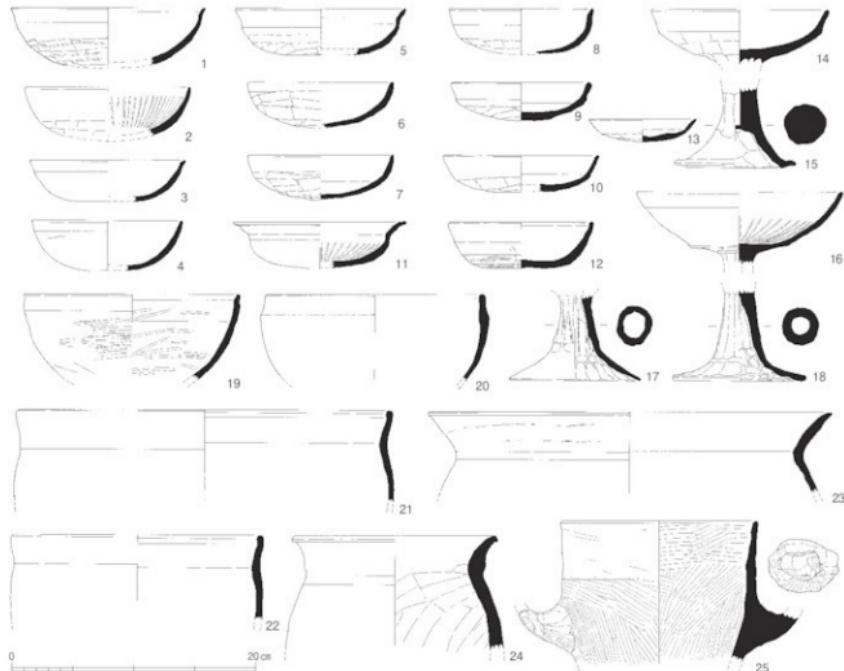
図II-44 第177次調査谷埋立土出土土器類 1:4

3・4は杯G。両者とも口縁端部を丸くおさめる。3は胎土に径1mmほどの砂粒が目立つ。4は内面にタール状の黒色付着物がみられる。

5~10は杯H。口径は11.2~14.0cm。器形には、口縁部の外反が強いもの(5)、口縁部と底部の境に弱い棱をもつもの(9~10)、その境が不明瞭なもの(6~8)などがある。5・8は胎土に赤色粒子を多く含む。

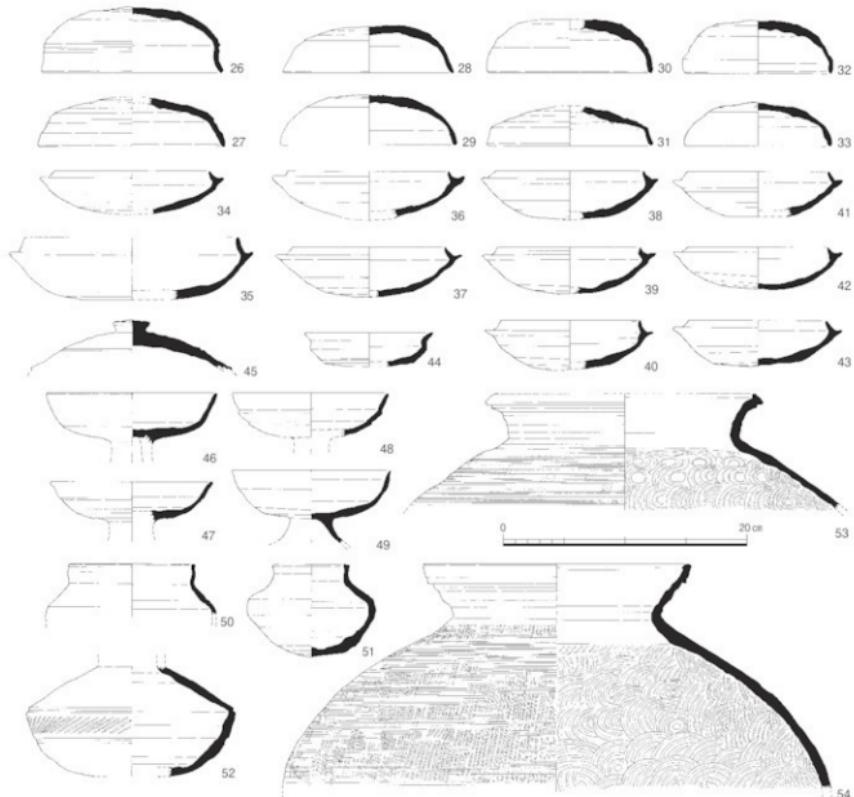
図II-45 第177次調査谷立土出土須恵器 1:4

46~49は高杯。口径は12.8~14.0cm。46は脚部に透孔

があくが、49は透孔をもたない。47は口縁部外面に凹線がめぐり、48は口縁部外面に小さな段をつくる。杯底部外面は、47・49がロクロケズリ、46・48がロクロナデ。

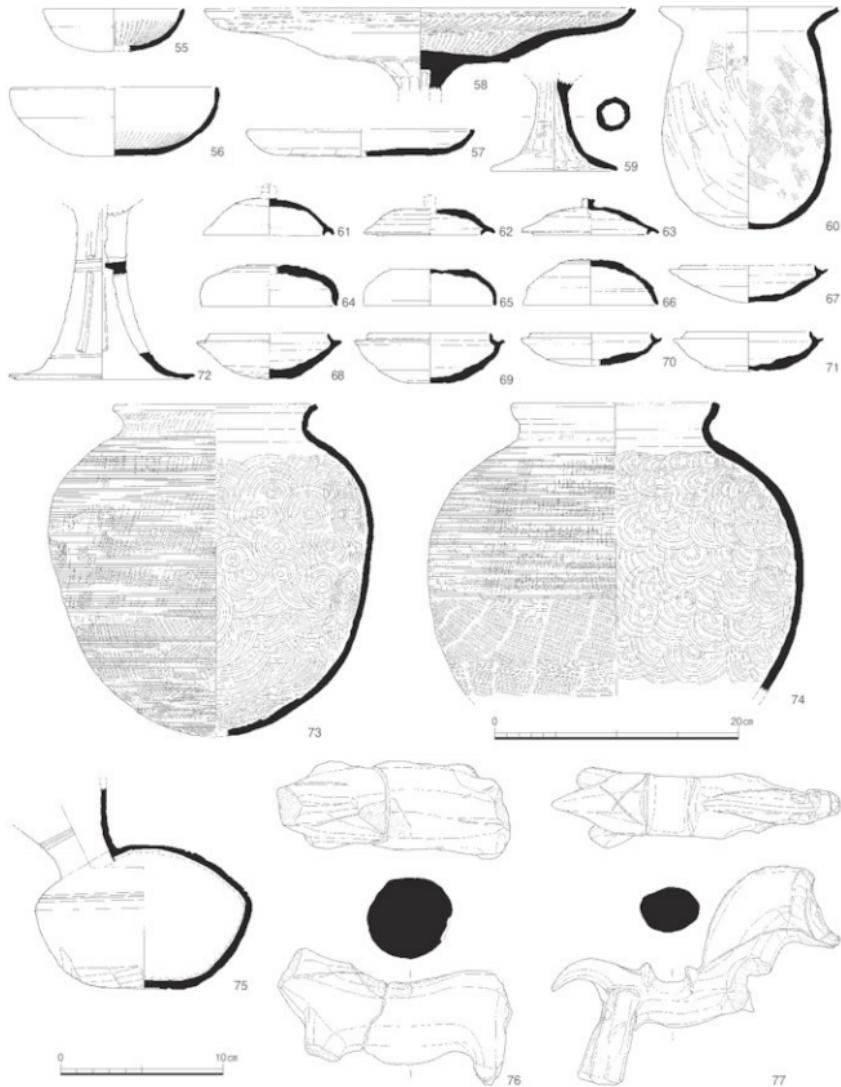
図II-46 第177次調査堆積土出土土器・土製品 1:4 (76-77は1:3)

67~71は杯H。口径(蓋がある部分の直径)は10.9~12.1cm。底部外面は、68・69がロクロケズリ調整、67・

70・71がヘラ切り不調整。69は外面に自然軸の降着が著しく、68の底部外面にはヘラ記号がみられる。

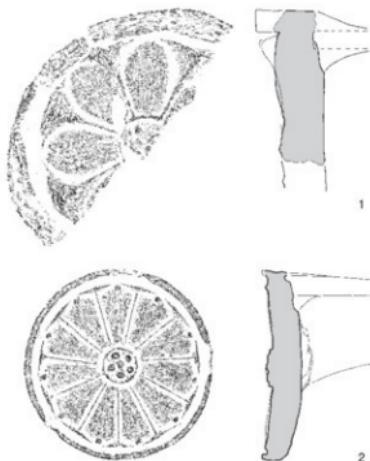
図II-47 第177次調査出土軒丸瓦 1～4

軒丸瓦 3 点のうち 2 点を図示した(図 II-47)。1 は破片であるが、直径 23cm 程度に復元される大型品である。素夷八弁蓮華文で中房蓮子は中央の 1 顆とその周囲を巡る 1 顆のみ残る。蓮弁と比べ開弁と外縁が非常に高く、中房は低く膨らむ。これまでの甘樫丘東麓遺跡の調査では同范品は出土していない。黒褐色を呈し焼成がやや甘く軟質である。調査区西部の石群 SX295 と遺構庵裏後の堆積土で出土した 2 点が接合した。

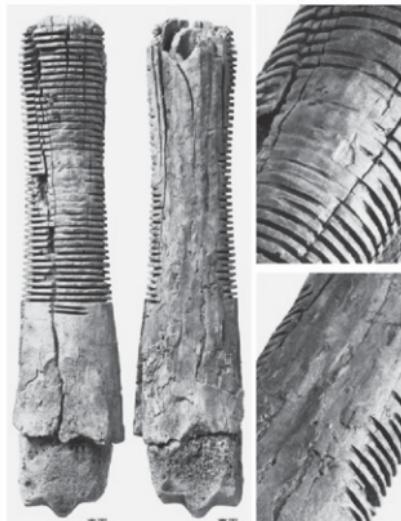
図 II-49 ウマ中足骨の刻痕

骨製品 谷理立土下層から、刻み目をもつ骨製品が 1 点出土した(図 II-49)。近位端は欠損しているが、遠位端の滑車形状からウマの中足骨(右脚)と同定できる。全長 17.4cm、最大幅 3.5cm。骨全体を平滑に加工したうえで、骨の上半部 10.5cm の範囲に多条の平行沈線を施す。沈線は 3 面に及び、全周しない。沈線の断面形は凹状を呈し、深さ 0.1~0.2cm である。平行沈線の中央部には擦痕が認められ、凹みがなくなるほど擦り減っている箇所もある。使用痕の可能性があろう。こうした刻骨は弥生時代以降にみられ³⁾、筒状の楽器あるいは祭祀品とする見解も示されているが、その機能は不明である。

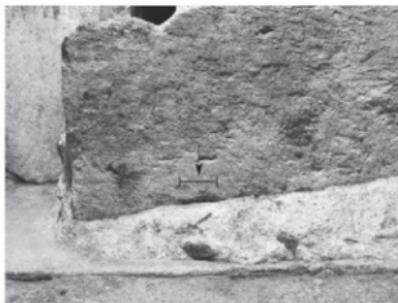
図II-55 南壁石下面下辺の樋子穴（南から）

石室内では新たに4本分の朱線を確認し、南壁石の下辺では、1カ所ではあるが、樋子穴の位置を特定することができた。また、石室南側の柱穴では柱抜取穴を検出し、径10cmほどの柱を立てていたことが判明した。高松塚古墳や石のカラト古墳でも石室南側で同様の柱穴を確認していることから、同時期の終末期古墳の祭祀行為を復元する上で重要な成果である。さらに墓道部では、V字状に開く落ち込みを含む多数の地割れを確認でき、地震により墳丘が損傷していることがあきらかとなった。

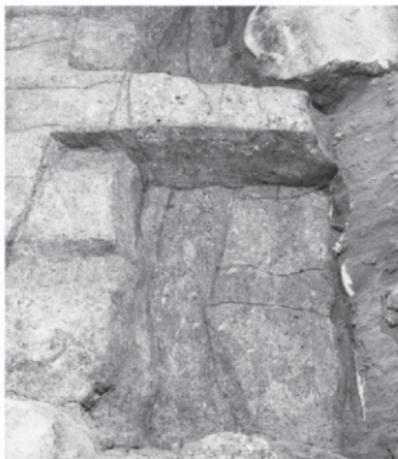
図II-56 地割れ痕跡SX506と段状になるコロレール痕跡（西から）

地震痕跡（図II-58） 第178-6次調査において、石室から約2m南にあるSD506が、墓道部を東西に横断する地割れ痕跡であることを確認した。そのため、以下ではSX506とする。SX506は、幅60cm、深さ30cm以上でV字状に開くと考えられ、内部には上部の版築層が落ち込んでいる。SX506の南側では、墓道床面が25cmほど落ち込んでおり、北側から延びるコロレール痕跡が高さを越えて検出された。過去の調査では、このV字状の落ち込みを東西方向の溝と認識していたが⁵⁾、高松塚古墳の墓道部にも同様の地割れを確認していることから⁶⁾、地震による地割れと判断した。また、土層観察用に畔として残している墓道部版築層にも地震によると考えられる多数の亀裂を確認した。これらは、高松塚古墳と同じく、90～150年周期で近畿地方を襲う南海地震の爪痕と考えられる。

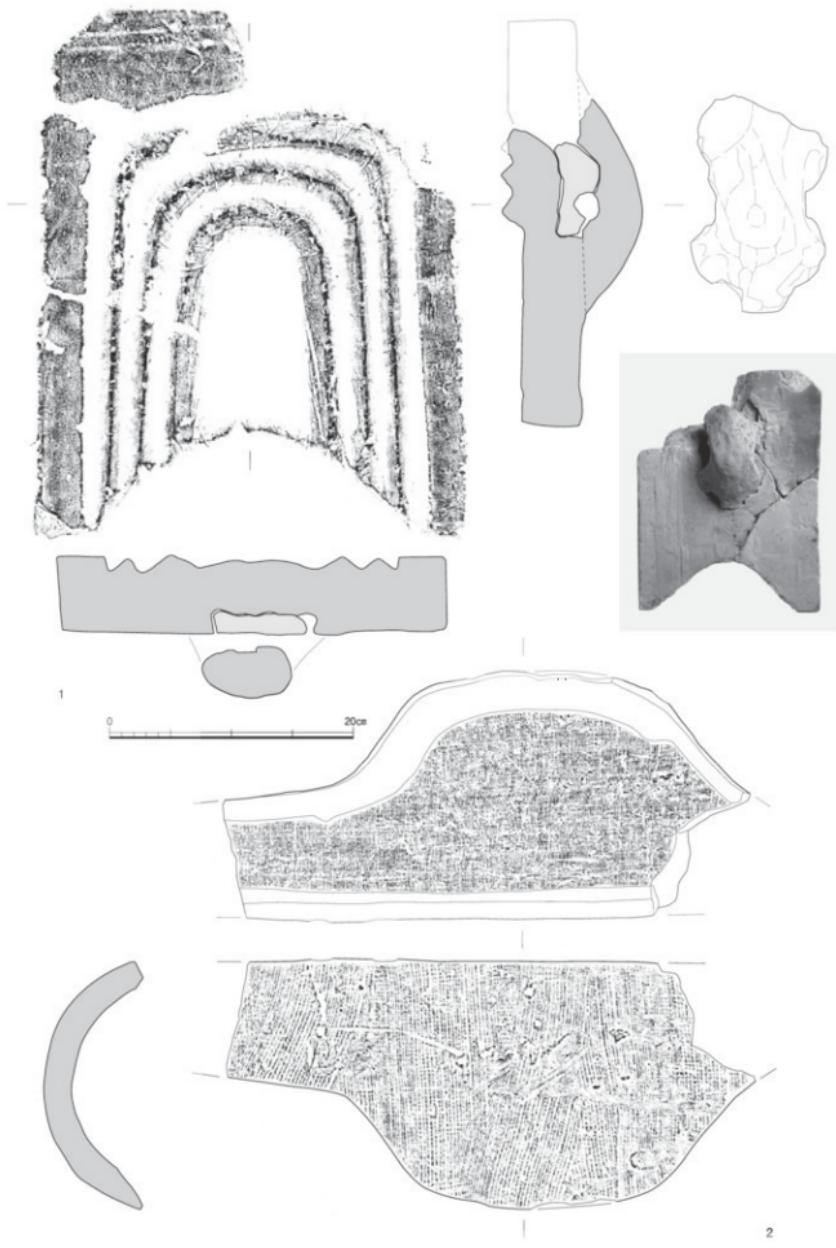
図II-59 SD170出土の兔瓦とSK11121出土の面戸瓦 1:4

鬼瓦は藤原宮東面大垣北門付近の外濠SD170から出土した。右上隅を欠くが、平面形は長方形で上辺両隅を斜めに切り落とし、下端にはやや浅い半円形の削りがある。大きさは縦42.5cm、横31.8cm、厚さ6.5cmを有する。三重弧文を飾り、裏面には半環状の把手を取り付ける。胎土には石英や長石などの白色鉱物とクサリ礫を少量含み、焼成はやや軟質で、色調は灰白色（5Y7/1）を呈する。

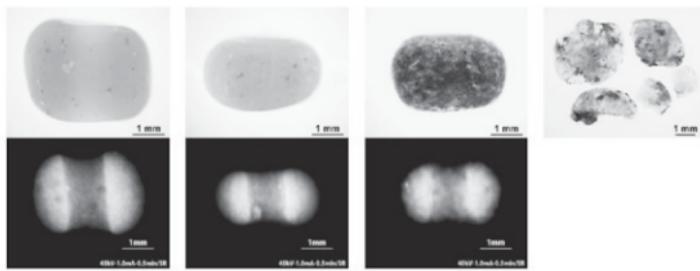
図II-60 色調が異なるガラス資料写真およびX線透過画像 (左から資料75、81、85、88)

表II-7に今回調査したガラス資料13点の蛍光X線分析結果を示す。資料は未報告であったガラスも含めすべてソーダ石灰ガラスであった。顕微鏡観察から風化がより進行していると考えられる青緑色および淡緑色ガラス資料の酸化ナトリウム (Na_2O) 含有量が少ない傾向を示

している。鋳型法と考えられる青緑色ガラス小玉は、基礎ガラスの異なる小破片が混在しているかどうかを調べるために、6カ所測定し被片ごとの組成の相違を確認したが、今回は測定箇所による大きな相違は検出できなかつた。淡青色ガラスは銅(Cu)による着色で、同じ銅着色と考えられる淡緑色と比べると酸化鉛含有量(PbO)は少ない傾向を示す。黄色ガラスは報告書では鉄による着色としたが、鉛及び錫(Sn)を検出していることから人工の黄色顔料である錫酸鉛により着色していると判断される。青緑色ガラスは、マンガン(Mn)およびコバルト(Co)による着色である。またストロンチウム(Sr)とジルコニウム(Zr)の積分強度比が、黄色・青緑色ガラスと、淡青色・淡緑色ガラスとでは強度比の大小が逆になることから、使用された原料が異なることを反映していると考えられる。

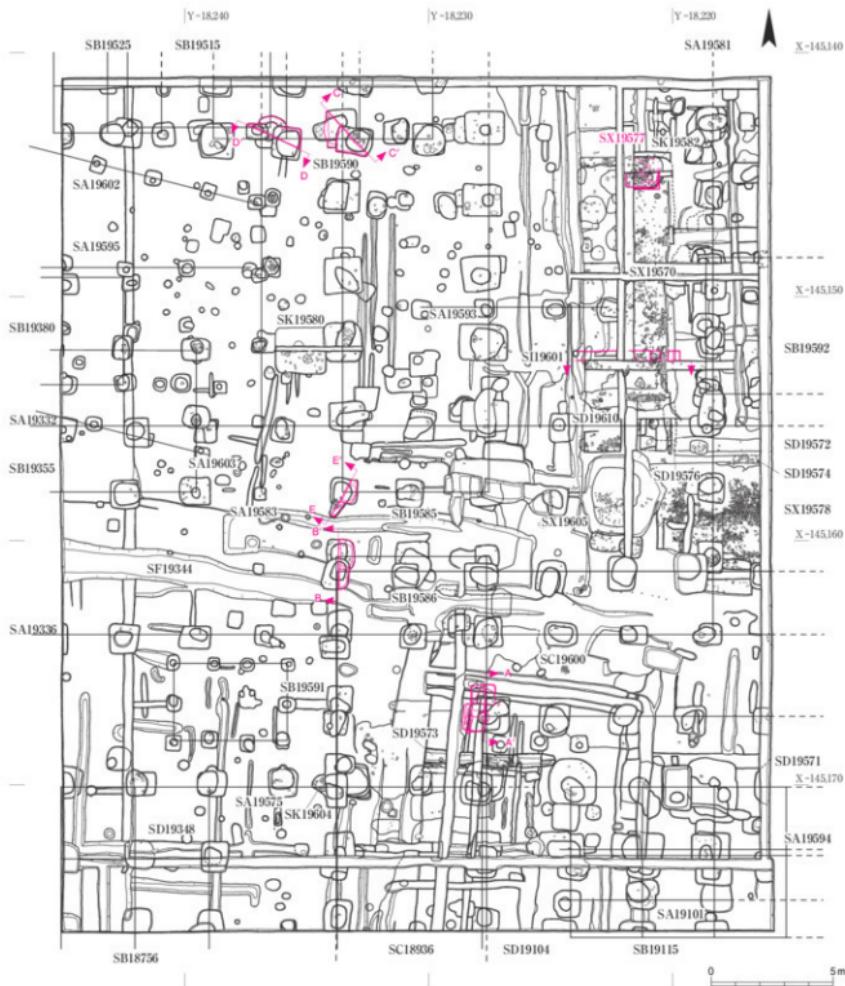
図III-3 第503次調査区構造図 1:200

検出した遺構のうち奈良時代の遺構は、建物、塀、溝、土坑、壇状遺構などである(図III-3)。このうち建物お

より堀はすべて掘立柱の構造である。これらの各遺構は周辺の調査成果を併せて6期に区分できる。以下、各時期の遺構を古い順に記述し、さらに時期の位置づけが困難な遺構と奈良時代より前、奈良時代より後の遺構について記述する。

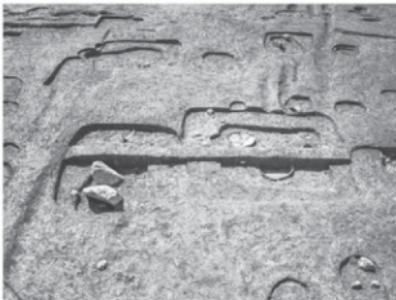
図III-6 方形土坑SK19580・南北棟建物SB19585（北から）

南北棟建物SB19585 調査区中央で検出した南北棟建物。桁行6間以上、梁行2間で調査区の北へさらに展開する。柱間は約3.0m(10尺)である。柱の掘方が一辺1.5~2mと大きく、掘方の形状が横長のものと正方形に近いものがある。埋土に礫を多く含む特徴があり、柱抜取穴から磚、凝灰岩、根石などに使用された安山岩が出土した。また、南西隅柱の柱穴は一辺約1.0mとやや小さく、柱抜取穴から瓦が多量に出土した（図III-7-E）。南妻の柱筋がSB19355の南妻と揃う。

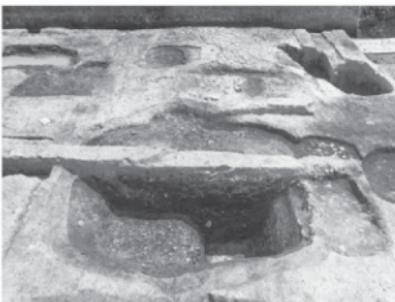
図III-10 大土坑SX19605 (西から)

大土坑SX19605 調査区中央東側で検出した大型の土坑（図III-10）。二段の掘り込みがあり、上段は南北約3.5m東西約2.7mの隅丸方形で、深さ80cm、下段は土坑南

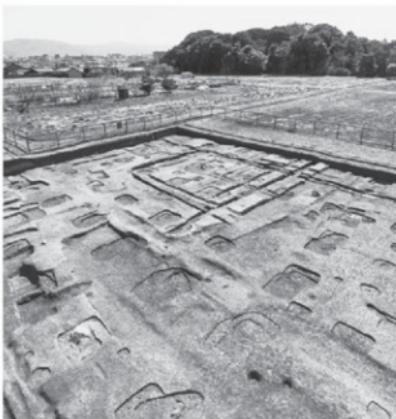
図III-15 回廊SC18916・SC19600(北西から)

SB18936が調査区中央で東に折れ、回廊であることが新たにわかった。これにより、遺構記号をSCと変更する。SC18936の南北の規模は18間（約54m）である。東西方向のSC19600は6間（約18m）分を検出し、調査区の東にさらに展開する。柱間は桁行約3.0m（10尺）で、梁行約6.0m（20尺）となる。柱穴は一辺約1.2mで、深さ80cm。内側柱の北西隅柱穴は40cm大の石を礎盤として置き、周囲を瓦・磚で囲む（図III-7-A）。なお、第423次調査ではSC18936北半部で床東を検出し、床張建物であるとしたが、本調査区内では確認できなかった。

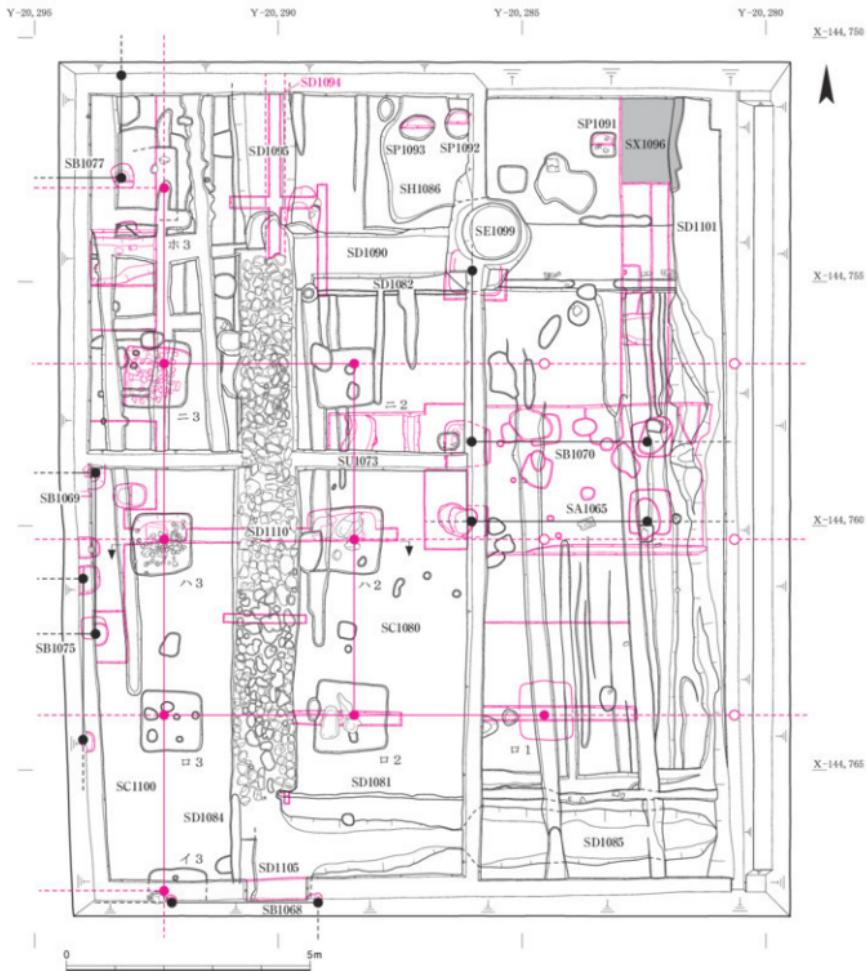
図III-19 第505次調査区遺構平面図 1:100

金堂院軒廊SC1080 調査区中央で、一辺100~150cmほどの方形の礎石据付穴を4基検出した(ロ1・ロ2・ハ2・ニ2)。調査区東方で確認されている薬師金堂SB1000とは柱筋を揃え、薬師金堂の西妻に取りつく軒廊を構成する礎石据付穴とみられる。柱間は、梁行12尺(3.6m)、桁行13尺(3.9m)である。後述する軒廊南雨落溝SD1085北肩と軒廊北雨落溝SD1090南肩の間、10.9mの範囲には西大寺造営にともなう整地土上に黄褐色粘質土が10~15cm確認され、基壇土とみられる。基壇土内には施釉瓦磚を含む多量の瓦片、凝灰岩片などが含まれていた。礎石据付穴は断削調査の結果、軒廊西妻に相当する3基(ロ2・ハ2・ニ2)は、50cmほどの大きな石を含め大小さまざまな根石を据えており、遺構検出面からの深さも30~40cmと深かった(図III-20)。一方、軒廊の南側柱にあたるロ1は根石が確認できず、遺構検出面からの深さも10~15cmと浅かった。またロ1の北側の柱想定位置については、断削調査によっても礎石据付穴を検出することができなかつた。遺構検出面の標高にほとんど差がないことをふまえると、西面回廊と接続する西妻部分のみ特に

深く掘って大きな根石を据えた可能性が高い。根石の石材は多様で、遺構検出面で大きな根石が3石確認されたロ2をみると、花崗岩、安山岩、チャートとそれぞれ異なる石材が用いられていた（本調査の石材分析はすべて臨谷草一郎・田村朋美による）。なお基壇外装は出土しなかったが、東西溝SD1081・1082は、基壇外装の抜取痕跡の可能性がある。

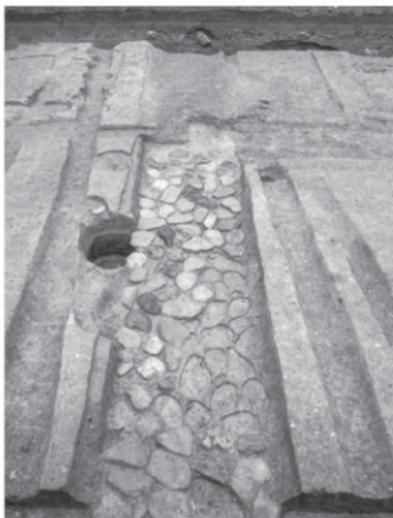
図III-22 SD1110北半横出状況（南から）

石敷き南北溝SD1110 調査区西側中央で検出した幅約120cm、深さ約20cmの石敷き溝である（図III-22）。南端で西面回廊東雨落溝SD1105および軒廊南雨落溝SD1085と、北端で西面回廊東雨落溝SD1095および軒廊北雨落溝SD1090と接続する。軒廊と西面回廊の接続部分を横断する石敷きの暗渠状遺構とみられる。長さは石敷きの範囲で約11.1mをはかる。溝底面に10~30cmの玉石を面を描えて敷き詰めている。石敷きには多様な石材が用いられており、チャートがもっとも多く安山岩がそれに次ぐ。石敷きのいくつかは抜き取られていた。埋土は、基壇土に由来するとみられる黄橙色粘土や、土器片、瓦片、凝灰岩片などを含む炭混じりの灰褐色砂質土で、埋土の一部に基壇外装に由来するとみられる凝灰岩の切石片が集積していた。雨落溝に堆積していた砂は、雨落溝との接続部分以外はほとんど認められない。また側石や側板などの痕跡は確認されず、上部構造については不明である。石敷き南端の標高が北端よりも10cmほど高く、南から北へ排水したとみられる。

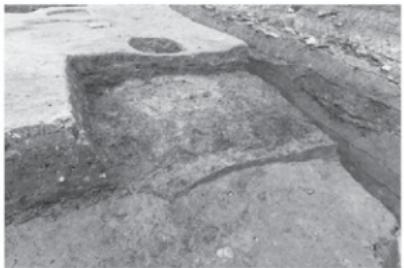
図Ⅲ-23 SX1096検出状況（東から）

その他の遺構 調査区の北東隅、南北2.5×東西1.5mの範囲で、下層3期の整地直下（標高74.6～74.7m）から樹皮敷きSX1096（図III-23）が面的に確認された。幅1～2cmほどに細く裂いた樹皮を何重にも敷き詰めている。調査区の一部で確認されるにとどまるが、下層3期の整地をするにあたって、とくに地盤が軟弱なところに局所的な地盤補強をおこなっていた可能性がある。

なお樹種などをあきらかにするため、10×10cmの範囲でサンプリングをおこない水洗したところ、樹皮に木片が付着しているものが複数点確認された。プレバラートを作製し生物顕微鏡で観察した結果、仮道管、樹脂細胞、放射柔細胞からなる針葉樹材で、早材から晚材への移行は緩やかで晚材部の幅が狭く、ヒノキ型の分野壁孔が1分野に1～3個存在することなどから、ヒノキ属と同定される。また本資料には直径約0.1mm程度の孔が複数あいており、その中には虫糞と考えられる粒状の塊が充填

されている箇所も観察された。なお本資料については、下層3期の年代をあきらかにするために放射性炭素年代測定を実施した（本書206頁参照）
（陳早・星野安治）

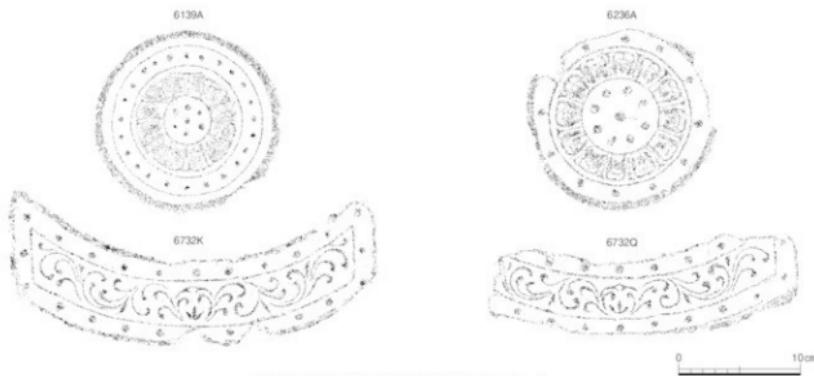
図III-25 第505・521次調査出土の主要な軒瓦 1:4

出土比率が高い軒瓦は、6139型式A種、6236型式A種、6732型式K・Q・R種である(図III-25)。そのほとんどは、軒廊南雨落溝SD1085、北雨落溝SD1090、西面回廊東雨落溝SD1105・1095からの出土であり、創建時の軒廊SC1080および西面回廊SC1100に用いられた金堂院所用軒瓦と推定される。従来、創建時の薬師金堂所用の軒瓦の組み合わせは、6133型式R種-6732型式M・N種、西塔は6139型式A種-6732型式K種、東塔は6236型式A種-6732型式Q種とされており²⁾、創建時の西面回廊および軒廊所用の軒瓦は、東西両塔と同様とみてよい。「資

財帳」などの記述から、東西両塔の建立は薬師金堂に遅れるとされていること³⁾、創建時の薬師金堂所用軒丸瓦である6133型式R種が、西面回廊SC1100造営前の整地土と基壇土の間から出土していることもあわせて考えれば、金堂院の造営はまず薬師金堂にはじまり、軒廊および西面回廊は一定期間をおいた後に設置された可能性が高い。

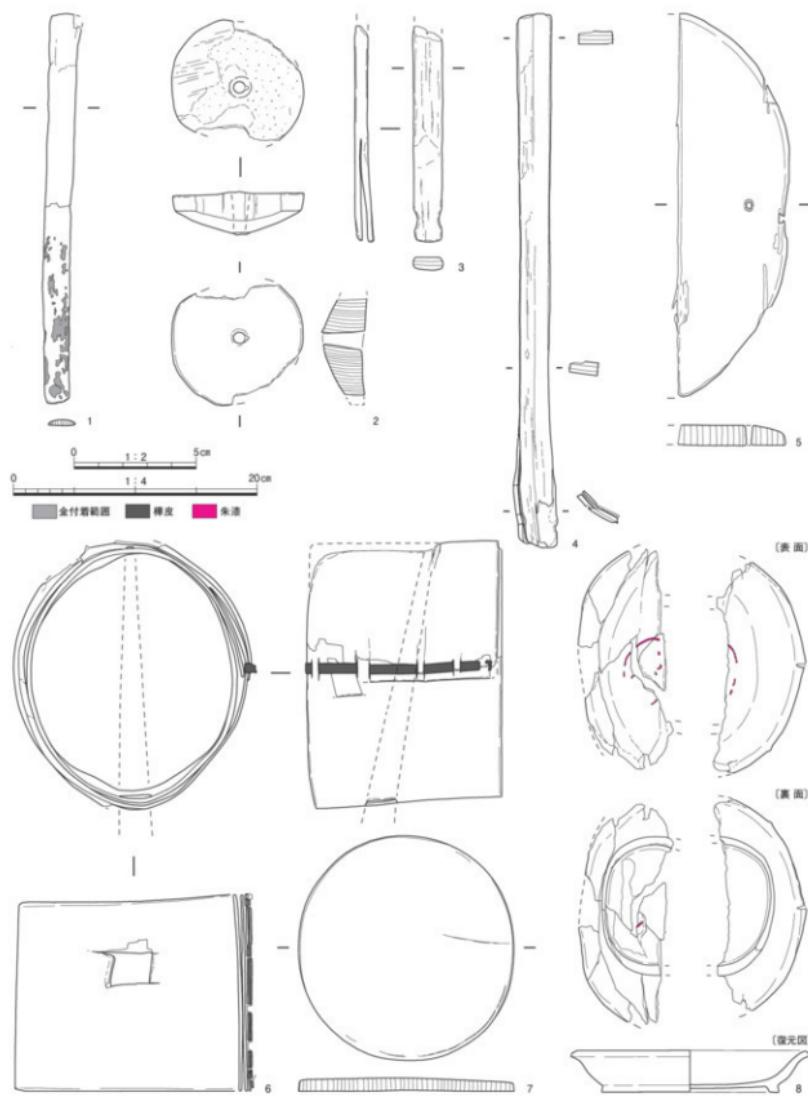
図III-26 第505次調査出土木製品 1:2 (4のみ1:4)

次に井戸SE1099の埋土出土のものについてみる。6は曲物柄杓の身で、直径9.8cm、高さ8.0cm。柄は出土していないが、側板にあけられた柄孔の大きさや位置から、先端を尖らせた断面長方形の角棒を斜めに押し込んでいたとみられる。側板の継ぎ合わせは1箇所、1列上外下内5段継じで、継ぎ合わせた後に、内側にもう一枚薄板をあてている。7は6の底板で直径8.8cm、厚さ0.5cmをはかる。側板と底板を結合する木釘などの痕跡はなく、底板を側板にはめ込むことで固定したものとみられる。側板の内側に当たる薄板は底板を固定するためのものであろうか。8は漆器皿である。全体に薄手のつくりである。底部と外傾し端部が外反する口縁部とからなり、底部外縁にわずかに立ち上がる高台をつくる。細部化し、また土圧等により大きく変形しているものの、直径9.8cm、器高1.7cm（高台0.3cm）に復元される。全面に黒漆を塗布し、内面中央付近に朱線で文様を描いている。5は蓋板片である。円板状で復元径約19cm、最大厚は0.8cmである。中央やや端部寄りに直径0.3cmの紐孔

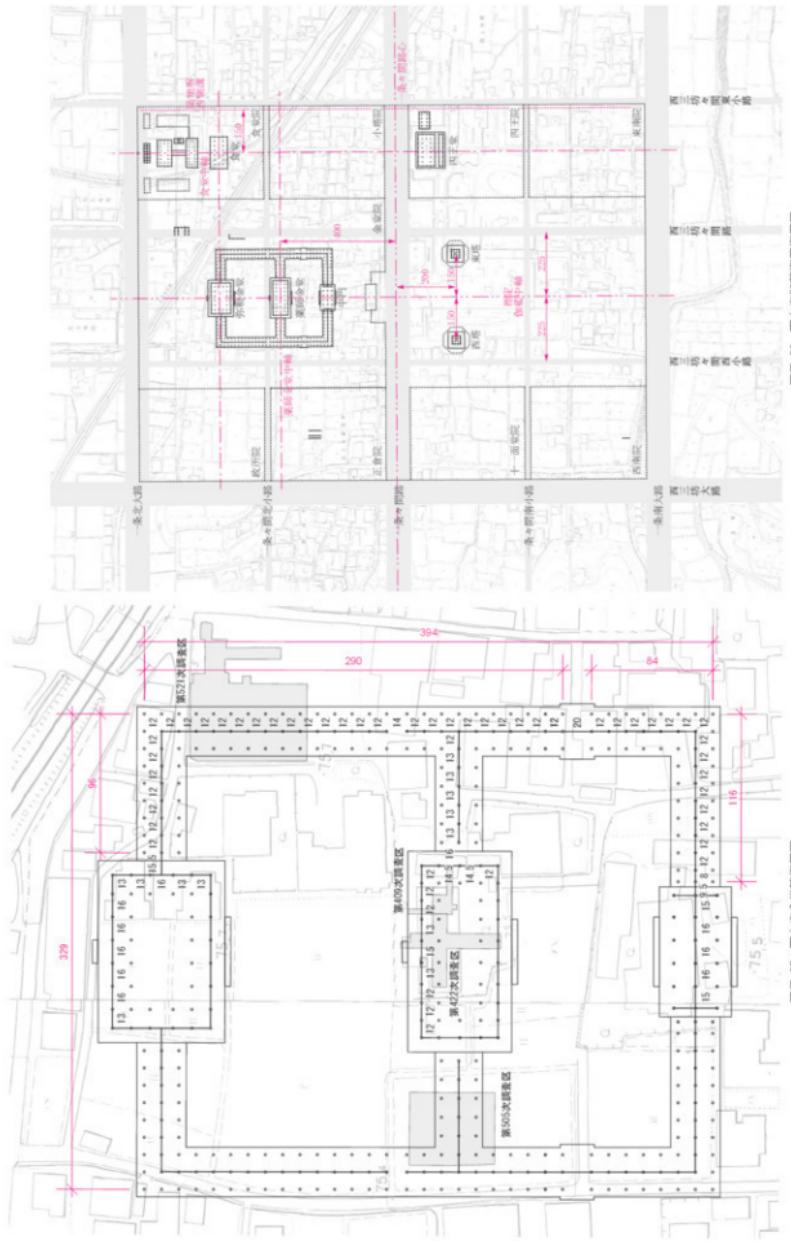
図三-36 西大寺伽藍復元復元図
(73) カケは推定条件、赤文字は計測寸法。単位：尺

この点については、①金堂の心あるいは計画寸法の算定が誤っている、②凝灰岩の心と柱位置が一致しない、③金堂と軒廊の心が一致しない、などの解釈が可能であろう。さらに①を想定した場合、梁行総長を「資財帳」に記される53尺ではなく、52尺とし、身舎の柱間寸法を14尺とすると、それが小さくなり、遺構との齟齬も生じず、むしろ礎石抜取穴との関係は柱間14尺とした方が検出した遺構の心に近づく。今回の成果のみでは断言し難いが、今後も金堂院の復元検討にあたっては、「資財帳」の記載について、批判的な検討が求められる。ただし、薬師金堂の南北方向の中軸線が西大寺伽藍の南北中軸と一致し、一条条路の推定心から約400尺北に位置すること自体は否定されるものではない。

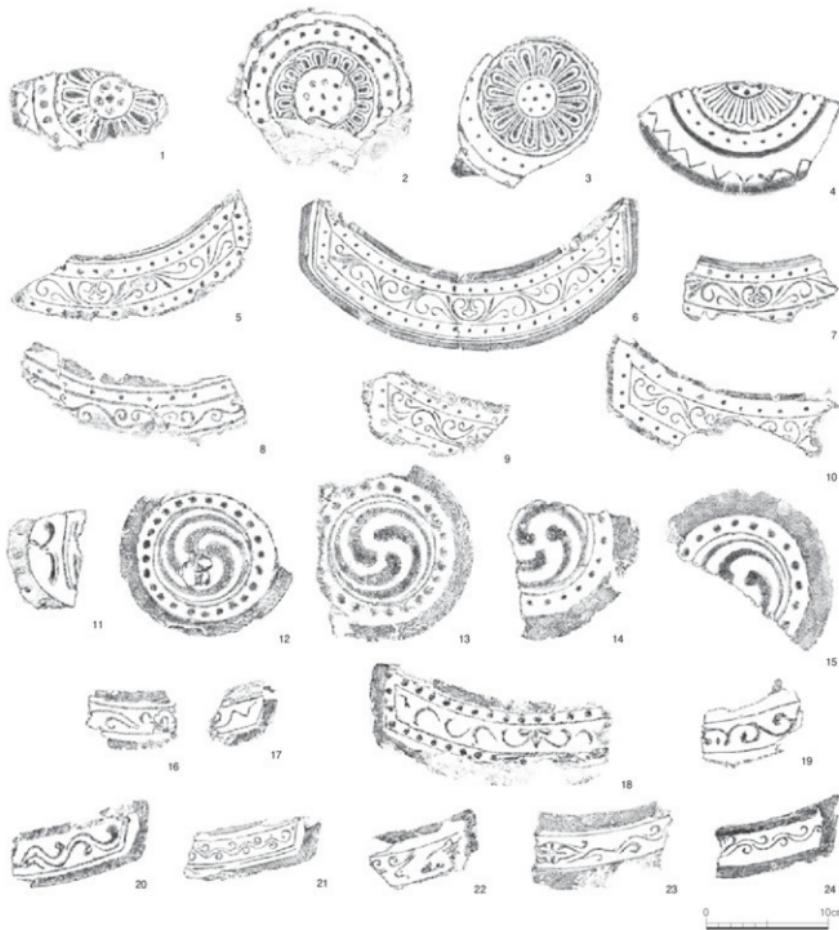
図III-51 第514次調査出土瓦礫類 1:4

11～24は中世の軒瓦。11は鎌倉時代のもので「法」の古体字を配する。B区の包含層出土。薬師寺や海龍王寺に同範例がある。12～15は巴文軒丸瓦。巴頭が互いに接するまたは尖り気味の12・13がやや古く、巴頭が丸みをもつ14・15がやや新しいか。12はD区の包含層、13はB区の包含層、14・15はD区の南北溝SD10404出土。16～

19は鎌倉時代の軒平瓦。16・17の接点は無いが同品とみられ、類例が興福寺、当麻寺などにある。17はB区のSD10404出土。18はD区の包含層出土で、興福寺食堂出土例と同範疇。19はD区の掘立柱塗SA10392と重複する穴から出土し、類例が海龍王寺、秋葉寺にある。20~24は室町時代の軒平瓦。20はB区のSD10404出土で、西大寺に類例がある。21はB区の包含層、22はC区の南北溝SD10400に埋される穴から出土したもので、海龍王寺や不退寺に類例がある。23はD区の南北溝SD10402、24はG区出土。

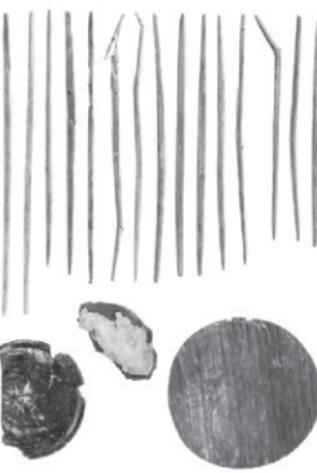
図III-52 第514次調査出土木製品

れており²⁾、南都における事例として興味深い。漆器では、椀は破片ながら高台の付くものがあり、皿は口径9.0cmで器高0.7cmの挽物で、中央部に赤漆で草花の文様が描かれる(図Ⅲ-52左F)。下駄は、長軸両端が欠損するが、連歎下駄で残存長21.1cm、幅11cm、高さ3cm。このほか多数出土した板は、厚さ0.5cm以下のものが多いが性格は不明である。暗灰土出土の曲物底板は、直径11.8cm、厚さ0.5cm、木釘の痕跡が残る(図Ⅲ-52右F)。

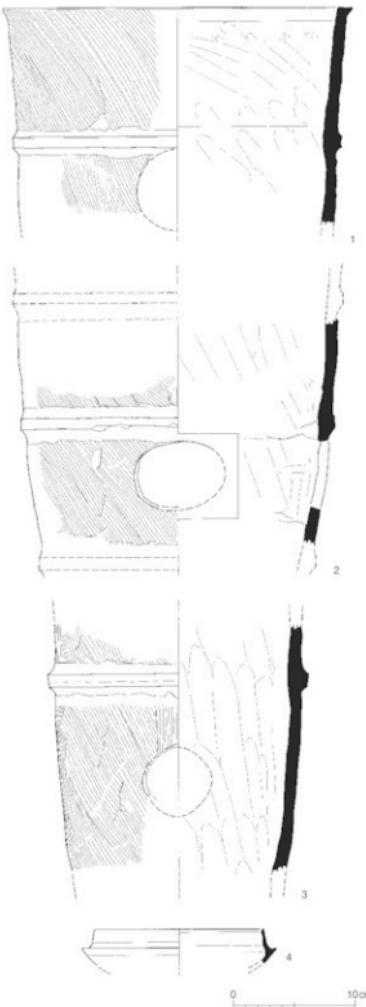
図III-55 SD10416出土埴輪・土器 1:4

2は、残存部最大径26.2cm、残存高18.2cmの個体。窯窓での焼成とみられ、内外面とも灰色を呈し、須恵質で焼き締まっている。胎土には径1cm前後の大粒の石英粒を含む。円形透孔を有し、穿孔方向は逆時計回りである。外面は、右下から左上方向にタテハケ調整をおこない、ハケ調整後に突帶を付す。ハケ目1単位あたりの幅は1.8cm前後。突帶は、断続ナデによって貼り付けられ、上部に爪の擦痕を残す。断続ナデは、貼り付け後横ナデによって突帶を調整する断続ナデA。推定できる突帶間の距離は、上の段で約10cm、下の段で約12cmと一定しない。内面は、右下から左上へ向けて指ナデするが、あまり丁寧な仕上げではなく、一部に粘土紐巻き上げ痕を残す。

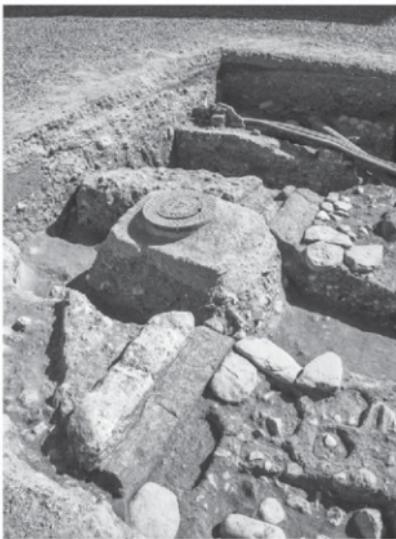
図III-61 SB10450基壇外装・SD10451(南西から)

基壇外装 基壇南面と東面の地覆石および羽目石の一部が残存していた(図III-62)。石材はいずれも凝灰岩である。南面は比較的残りが良いが、東面は後世の削平を受けて地覆石・羽目石とも外側が大きく削り取られていた。側柱筋と地覆石外側の距離は、南面が2.1mを確認し、東面が2.7mに復元できる。また、1955年の調査で、南北基壇地覆石外角の距離は66.44mと確認されており、

上述の復元建物規模から、北面の基壇の出は1.8mと復元できる。地覆石は計6石残っており、幅30cm、高さ16cm、長さは80cm。上面の基壇側を8cm幅で深さ1cmほど切り欠き、羽目石の仕口とする。羽目石は幅17cmで、高さは最大15cm、長さは最大69cmが残る。葛石や束石は確認できなかった。また、地覆石・羽目石の内側にこれらの据付掘方を検出した。据付掘方は幅52cm、深さは検出面から22cmが残る。

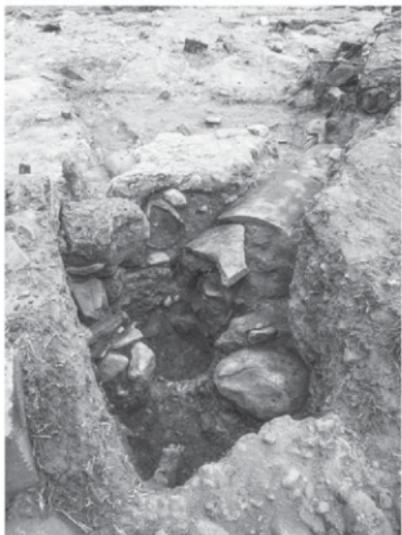
図III-64 土管暗渠SD10435南端とSD10432（南西から）

え、その上に平瓦を載せていたとみられる。SD10435は調査区南端で凝灰岩片を用いて補強されており、この部分を後述するSD10432に壊されている（図III-64）。また、SD10436もSD10432に壊されている。SD10435・10436には行基式の丸瓦円筒土管が使用されている。

土管暗渠SD10435・10436・10437 調査区南西で検出した土管暗渠。SD10435は南北方向の暗渠で長さ約8m、SD10436・10437は東西方向の暗渠でそれぞれ長さ約4mと約6m分を検出した。SD10436は西端が、SD10437は東端がSD10435と接続し、一連のものになるとみられる。削平が激しく大半の土管が失われているが、幅40cm程度、深さ20cm程度の素掘り溝に瓦質の土管を据

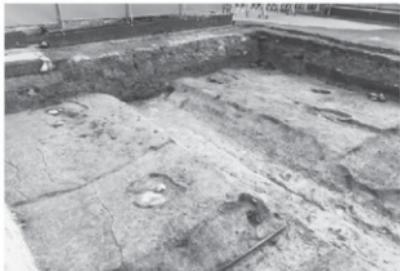
図III-80 東小字坊SB3102遺構検出状況（北西から）

東小子房SB3120 西端の桁行1間分、梁行2間分を検出した(図III-80)。棟通りの柱想定位置は近世の溝SD3122が深く掘り込んでいるため、遺構が確認できない。柱間寸法は桁行が約3.0m(10尺)、梁行が約2.1m(7尺、検出したのは2間分で約4.2m)であり、昭和52年度に調査された西小子房のそれと同じである。

礎石の据付痕跡は、長辺1.0~1.5m、短辺0.8~1.4mの隅丸方形ないし不整形で、内部には15~30cmの大川原石を入れこんでいる。残存深さは、確認した部分で8~24cmと極めて浅い。SB3120西妻の柱筋は南に並立する東大房の西妻と、北側の柱筋は十字廊の東西廊南側柱筋と、それぞれ同一直線上に並ぶ。十字廊SB3100と東小子房SB3120を含めた東僧房が、統一された設計のもとで建設されたことがうかがえる。なお、東小子房の南

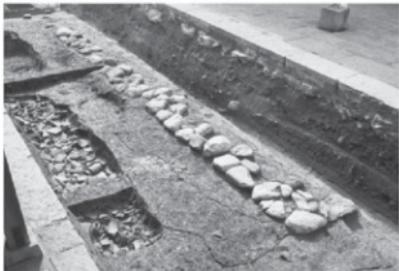
図III-81 石敷SX3110

石敷SX3110 十字廊の北方で検出した、南北長さ約6.9m、東西残存幅約0.5mの石敷(図III-81)。東北端および東辺の残存状況は良好であるが、西側は近世の溝SD3109で破壊されている。石の抜取痕跡を残存部分の西側および南側で検出したことから、石敷はさらに西や南に広がるものとみられる。SX3110と十字廊との間に、後世の溝SD3108が東西を横断するため、両者の直接的な層位のつながりは確認できない。しかし、南北廊東西北側およびその外側と共通する整地土上にSX3110が据え付けられていることから、十字廊と同時期に存在したものと判断した。遺構の検出範囲が狭いため性格は

明らかでないが、南北を結ぶ石敷通路と考えておく。薬師寺伽藍中心部において発掘された石敷の通路としては、講堂から食堂に向かう3列の石敷があり、「講堂・食堂間参道」と呼称されている⁶⁾。

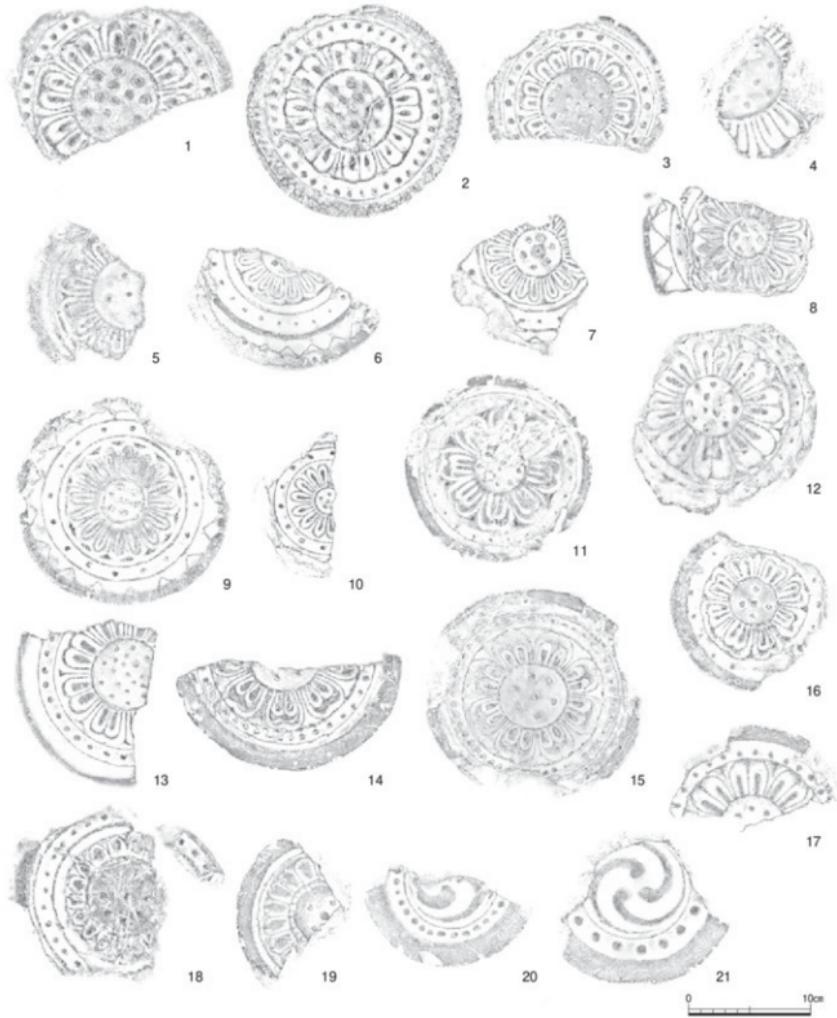
図III-84 第51次調査出土軒丸瓦 1:4

軒丸瓦 図84-1~12は奈良時代の複弁蓮華文軒丸瓦。1~3は本薬師寺および薬師寺の創建瓦。1は薬師寺2a(6276Aa)型式。土坑SK3132出土。2は薬師寺2a型式の瓦を彫り直した薬師寺2b(6276Ab)型式。最も多く31点出土した。3は薬師寺3(6276E)型式。小型で裳階用の軒丸瓦。溝SD3111出土。4は外縁が素文になる薬師寺6型式。5は薬師寺9(6225E)型式。外縁と外区の境に2重の界線をめぐらす。土坑SK3133出土。6は薬師寺13(6282Ha)型式。7は6284Eb型式。土坑SK3118出土。6284E型式は薬師寺では出土例がなかったが、本調査で3点出土した。8は薬師寺18a(6304Ea)型式。溝SD3122出土。9は薬師寺18a型式の瓦を彫り直した薬師寺18b(6304Eb)型式。本調査では薬師寺2b型式に次いで26点出土した。10は薬師寺19(6307C)型式。小型の軒丸瓦。11は薬師寺33型式。12は薬師寺35型式。13~19は平安時代の蓮華文軒丸瓦。13は薬師寺37型式で中房の蓮子を不規則に配する。土坑SK3132出土。14は薬師寺38型式。15は薬師寺39型式。土坑SK3107出土。寛弘2年(1005)に再建された食堂の所用瓦である¹⁰⁾。本調査では4点出土した。16は薬師寺44型式。17は薬師寺61型式。18は薬師寺68型式。19は食堂の調査(第500次)で初めて出土した新型¹¹⁾。ただし興福寺で同瓦がある。溝SD3123出土。20~21は室町時代の巴文軒丸瓦。20は三巴右巻文の薬師寺128型式。

中央に珠点が痕跡程度残る。21は三巴左巻文の薬師寺170型式。
