高松市埋蔵文化財調査報告 第140集

史跡高松城跡 整備報告書 第6冊

史跡高松城跡(天守台)

— 発掘調査編 —

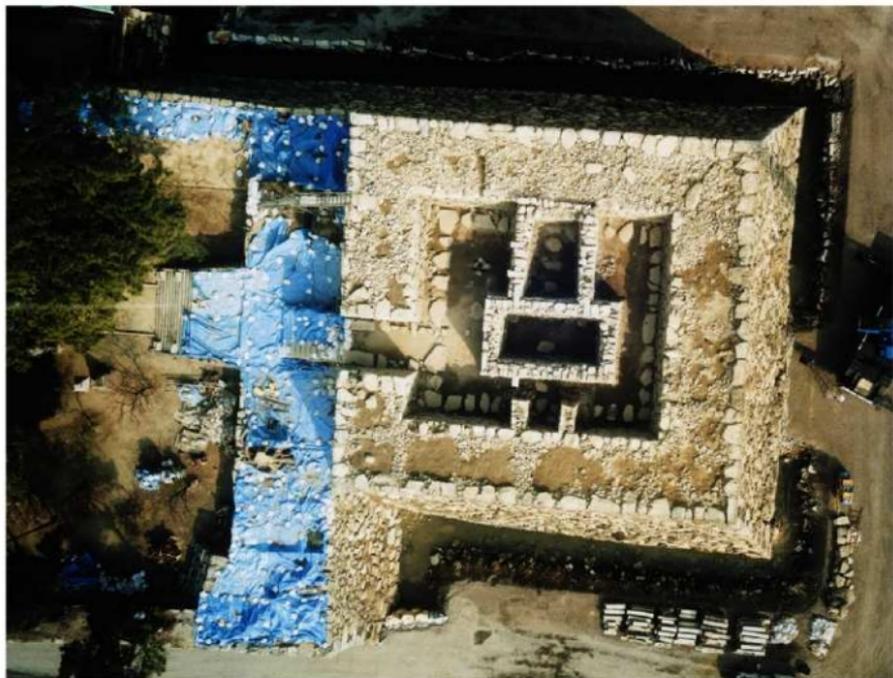
玉藻廟基礎 完掘状況（上から）

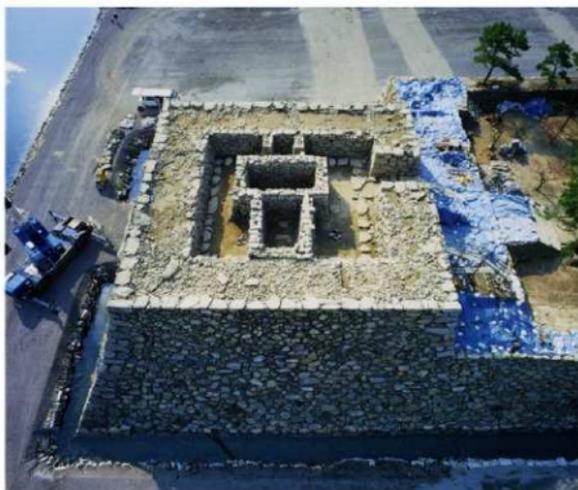
玉藻廟基礎 完掘状況（北から）

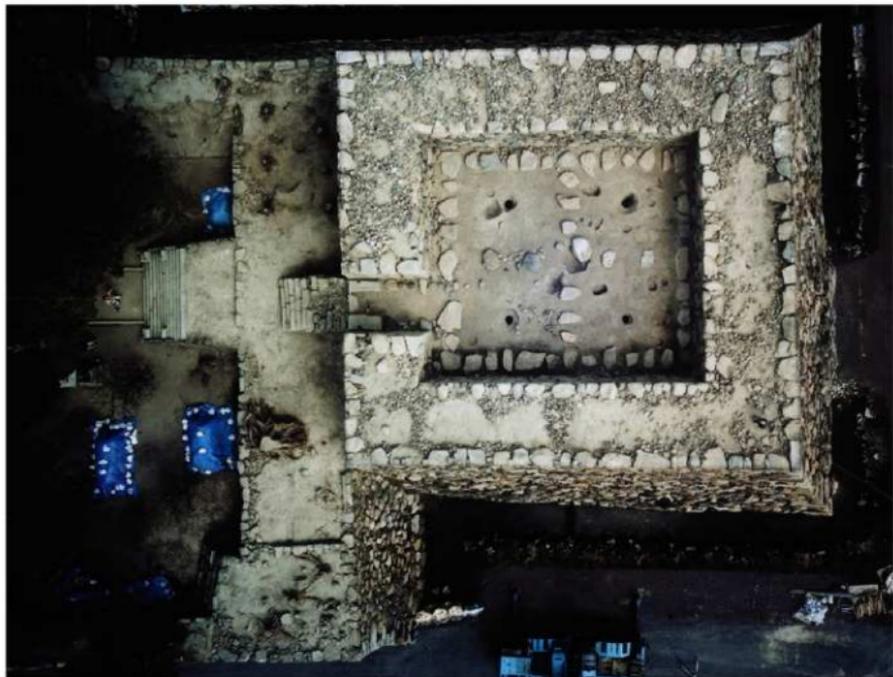
天守地下1階 完掘状況（上から）

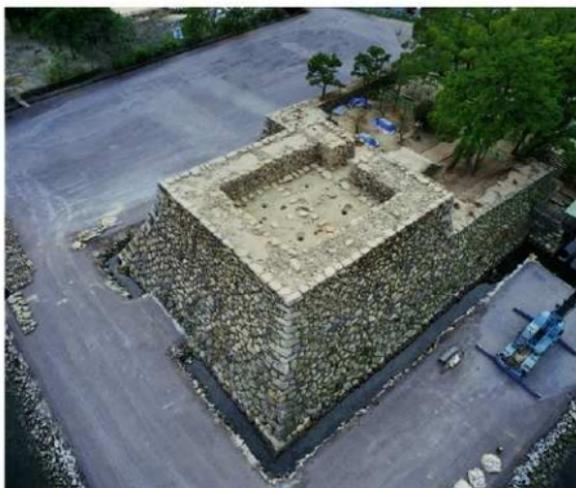
天守地下1階 完掘状況（北東から）

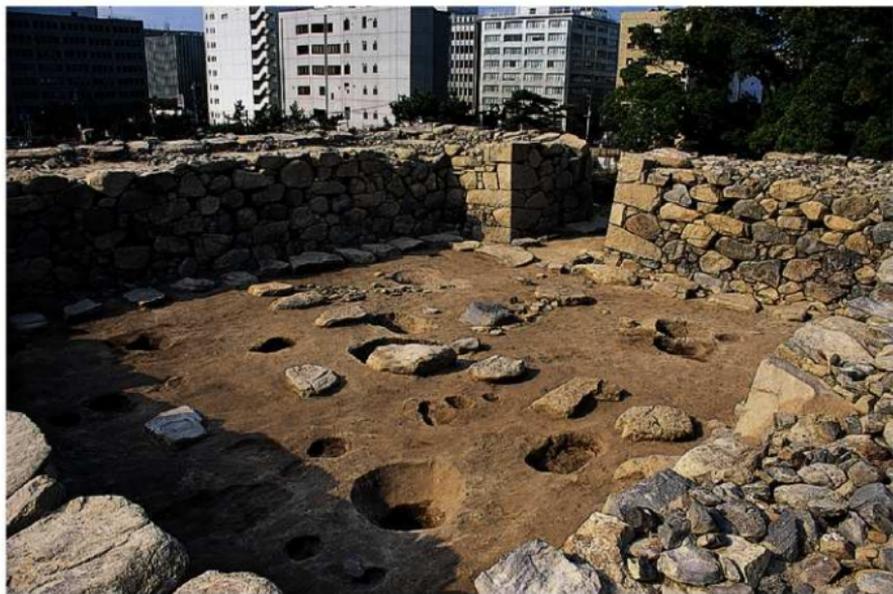
天守地下1階 完掘状況（北東から）

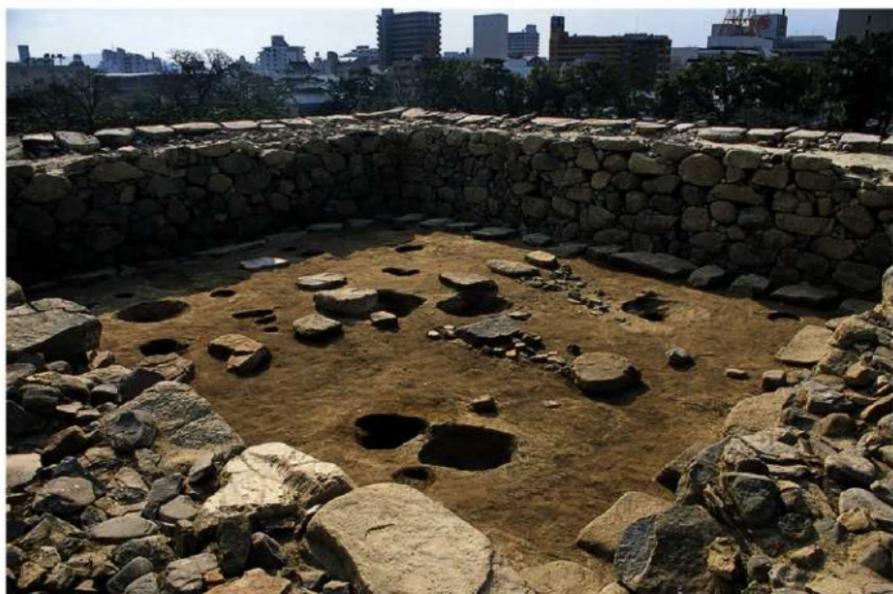
天守地下1階 完掘状況（北西から）

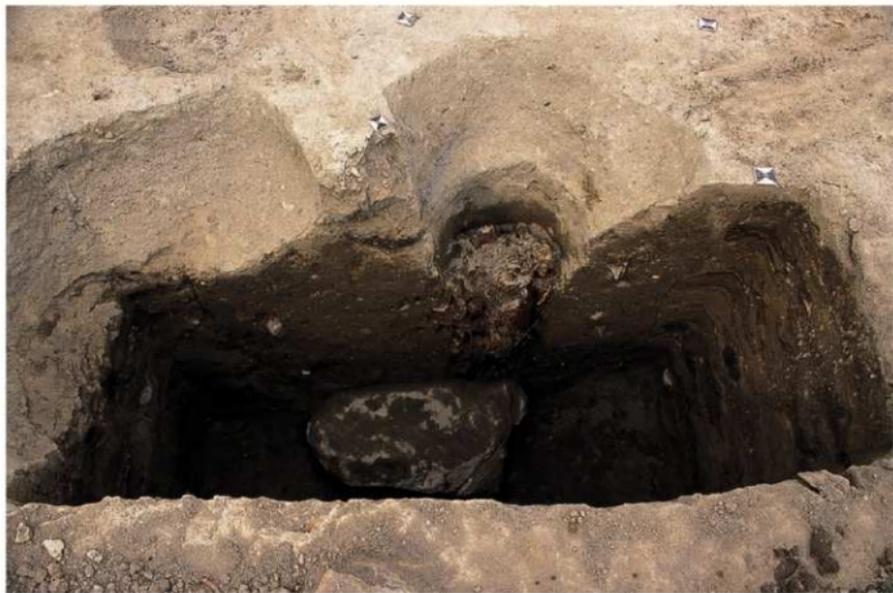
天守閣 掘立柱跡1

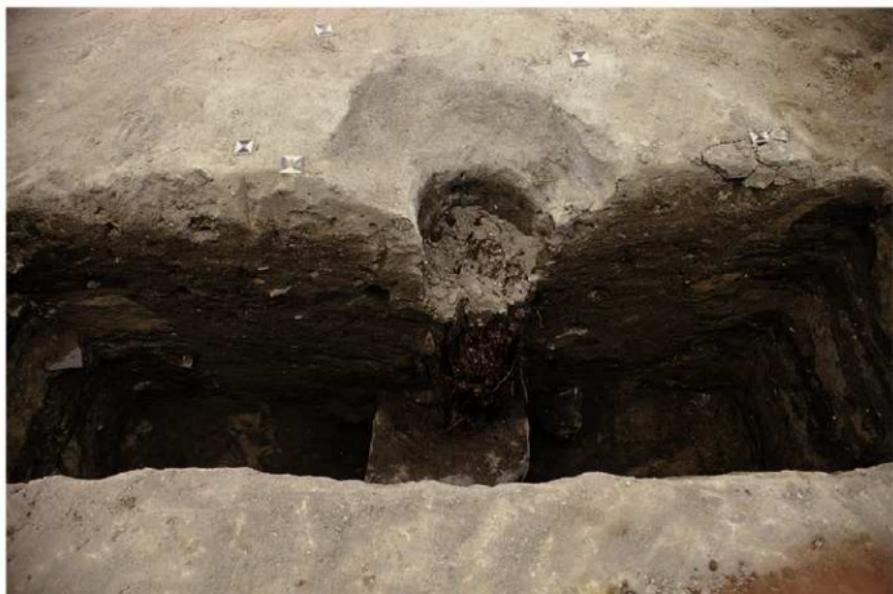
天守閣 掘立柱跡2

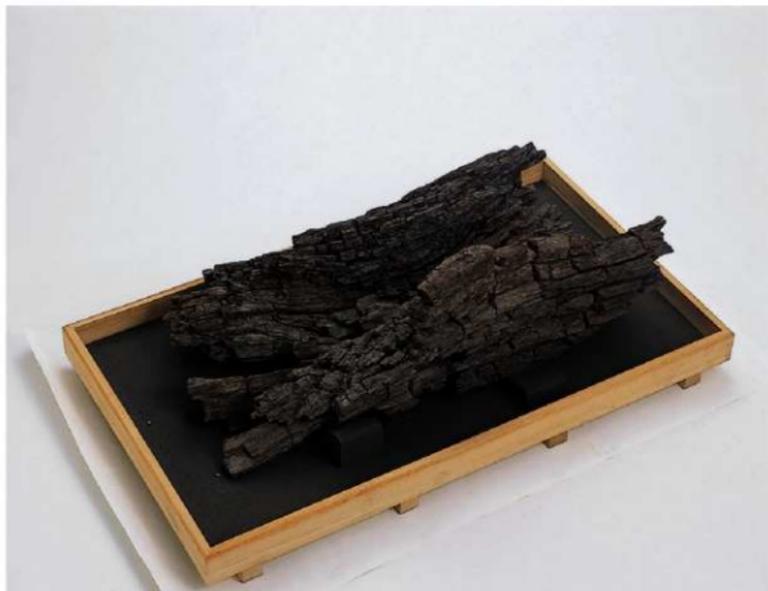
天守閣掘立柱 柱材①

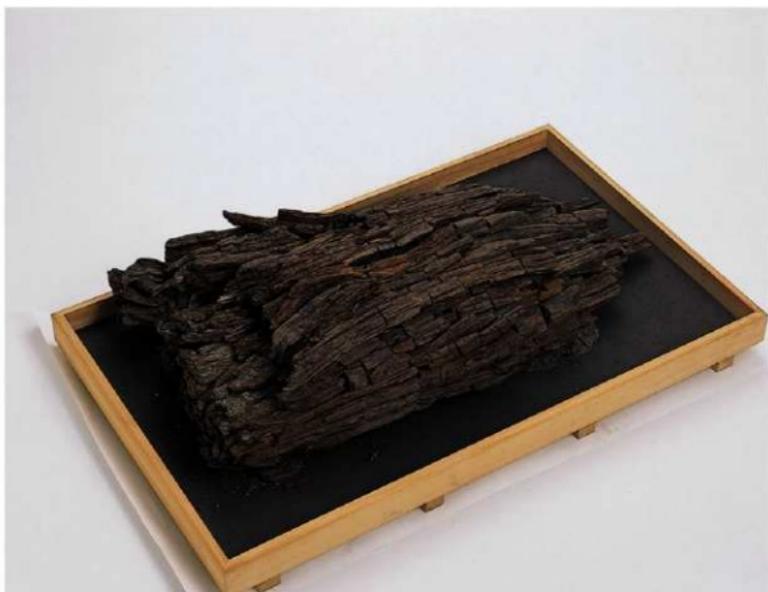
天守閣掘立柱 柱材②

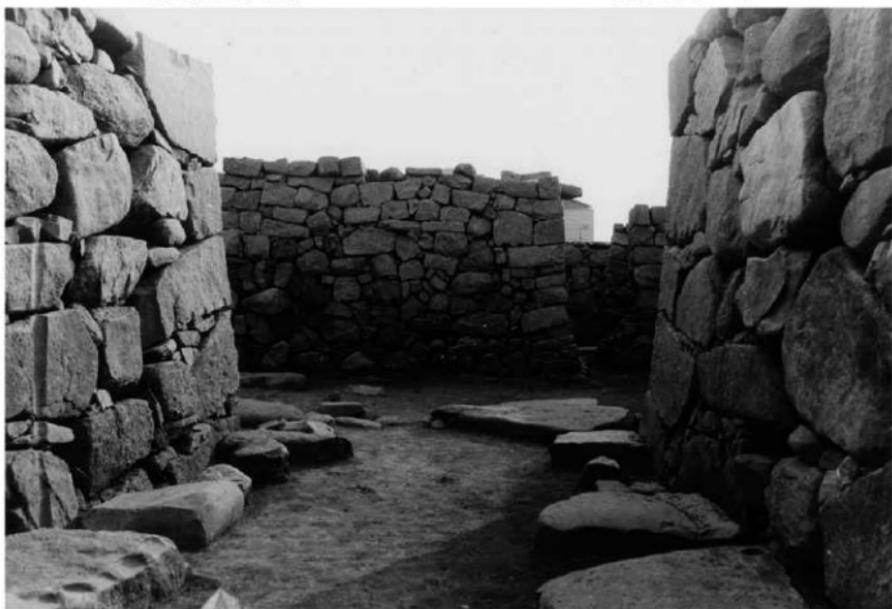
玉藻廟基礎 (天守地下1階の入口から)

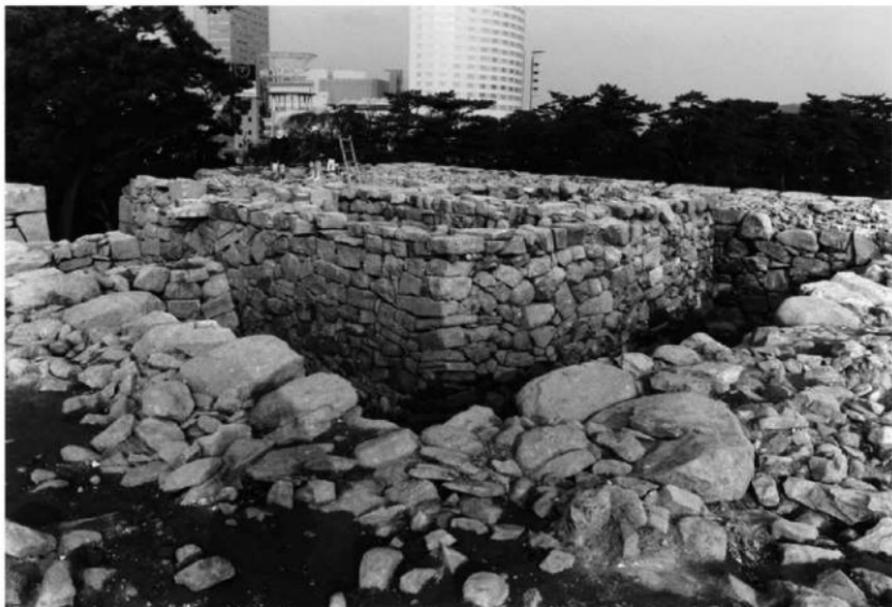
玉藻明基礎 完掘状況 (南東から)

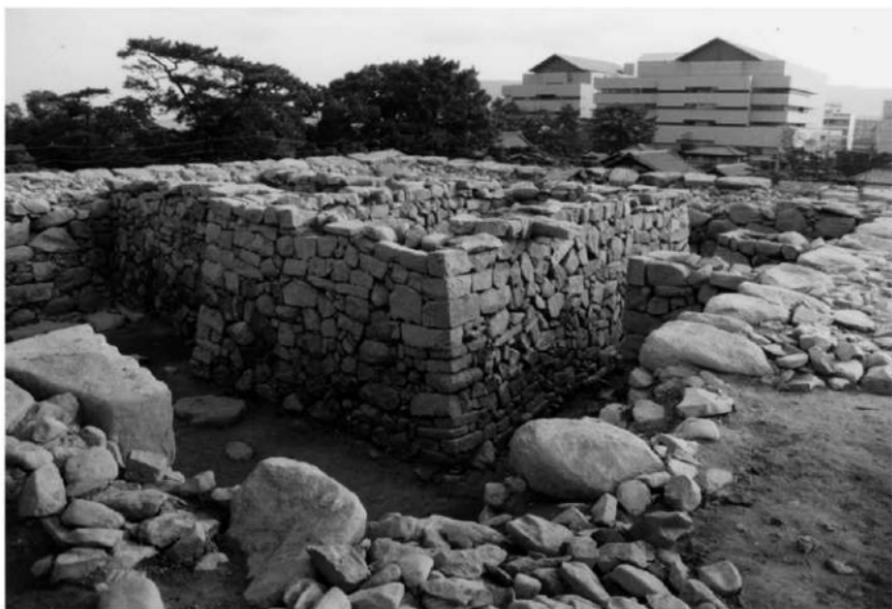
玉藻明基礎 完掘状況 (南西から)

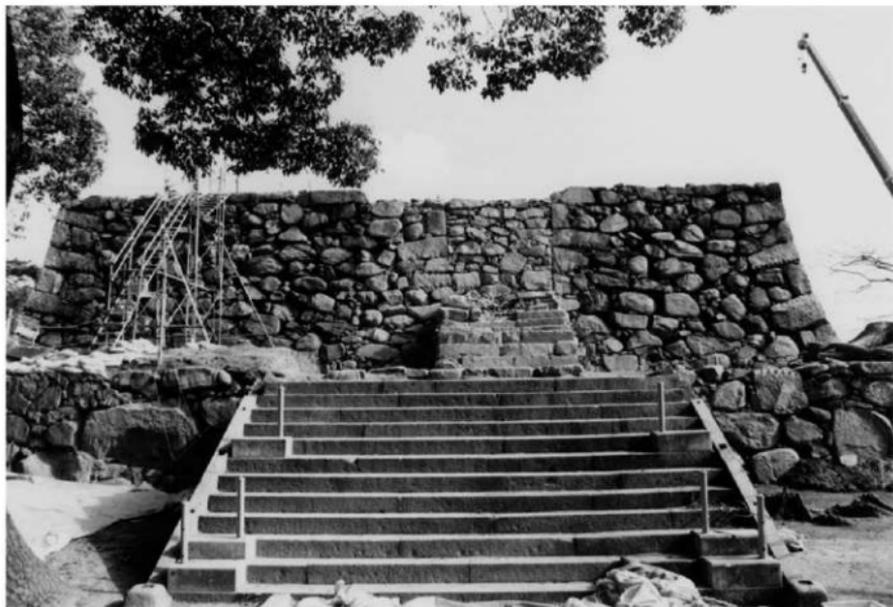
玉藻廟階段、G面、T面

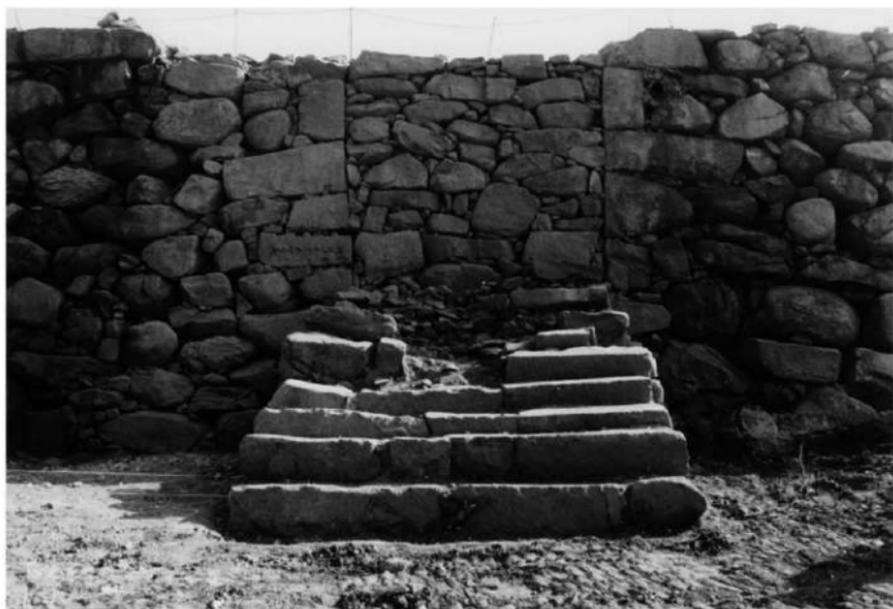
天守地下1階入口の閉塞石垣、T面

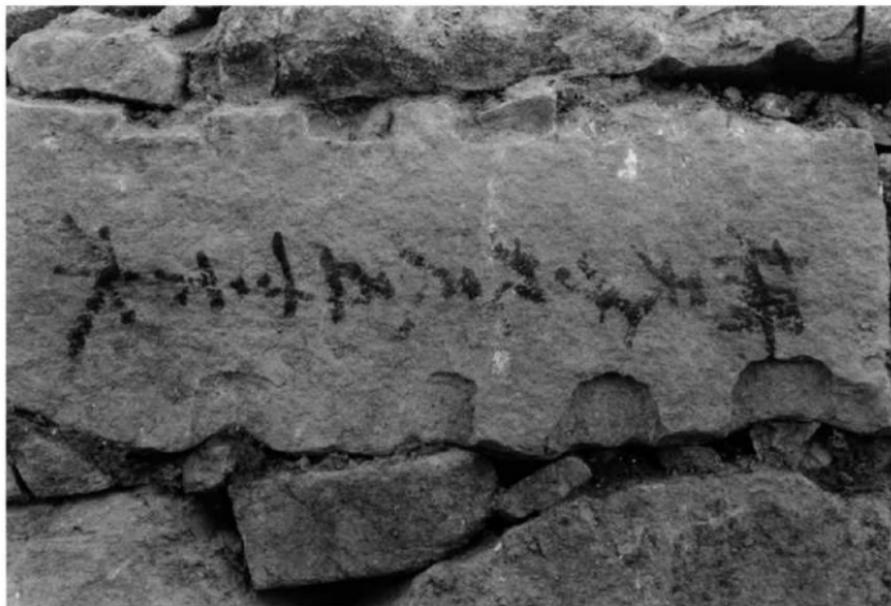
G面で検出した墨書①

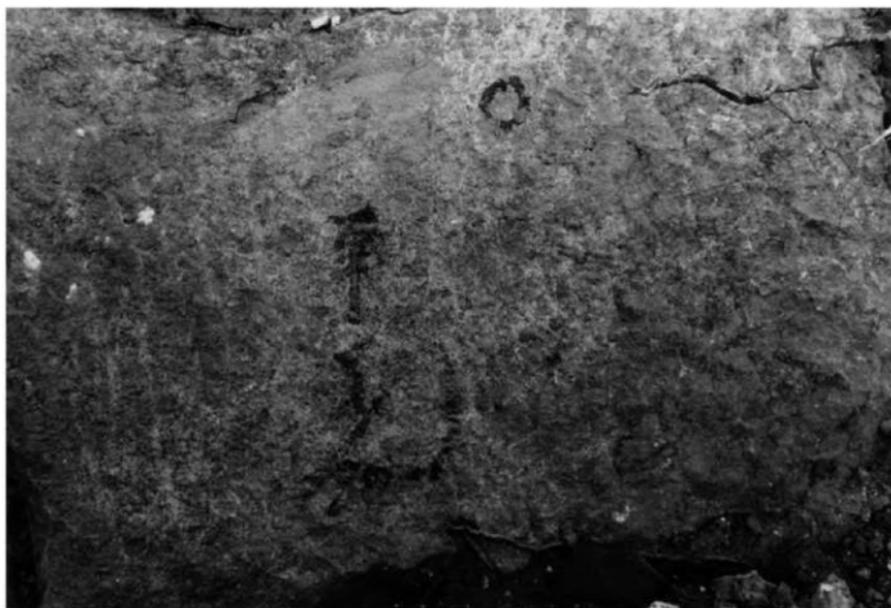
G面で検出した墨書②

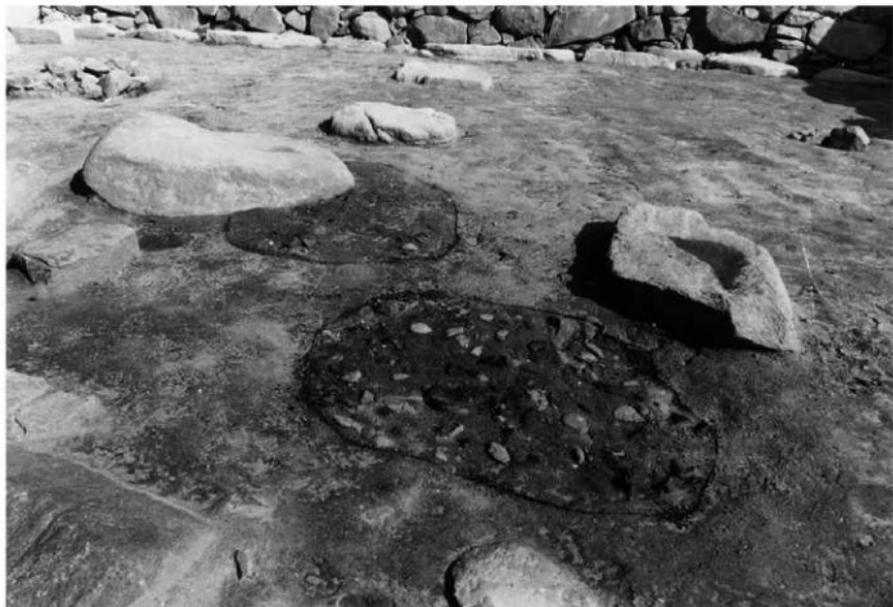
天守地下1階 SK1・2 検出状況（西から）

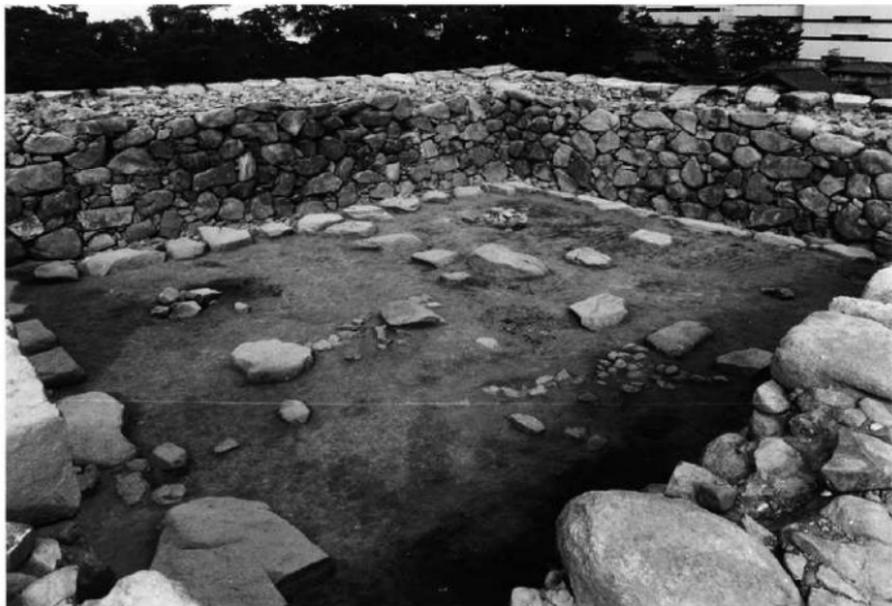
天守地下1階 遺構検出状況 (南西から)

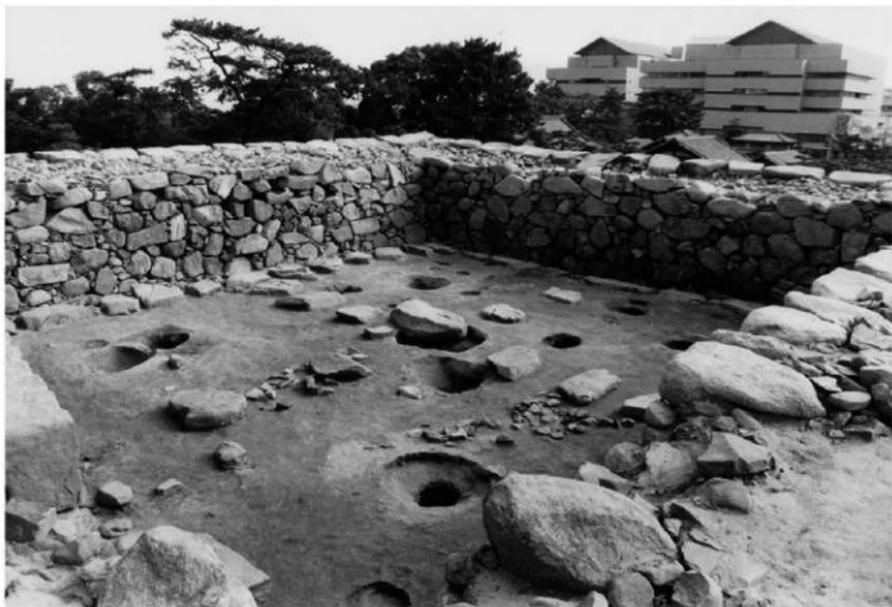
天守地下1階 完掘状況 (南西から)

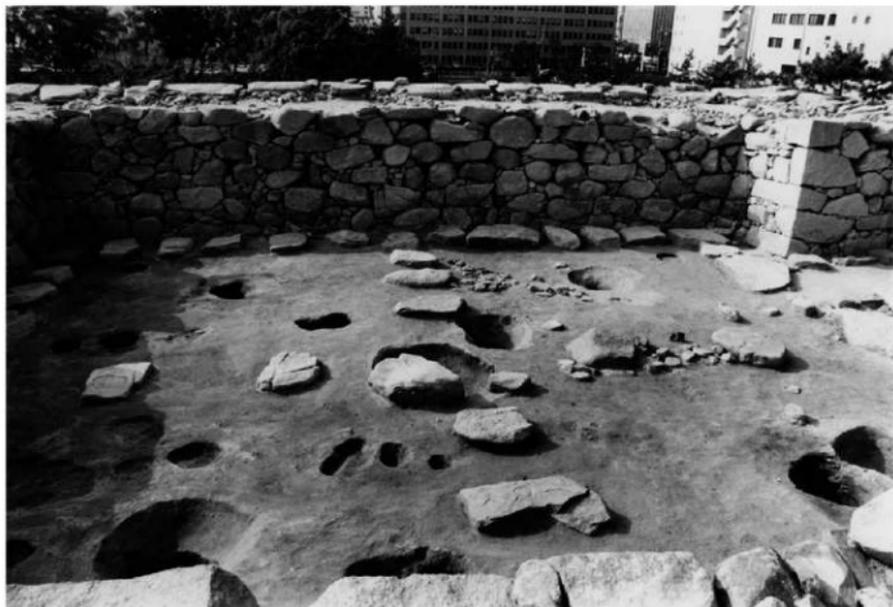
天守地下1階 完掘状況（北から）

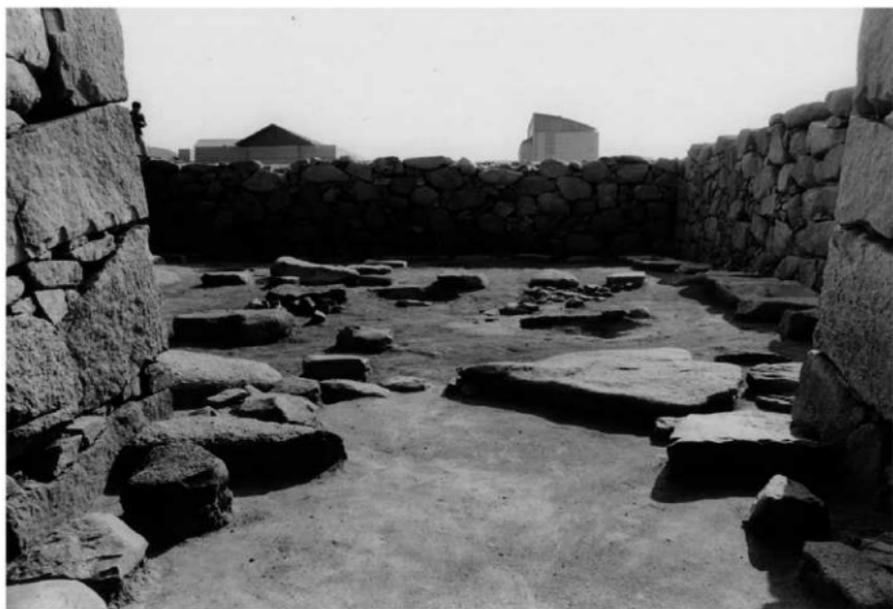
天守地下1階 完掘状況（入口から）

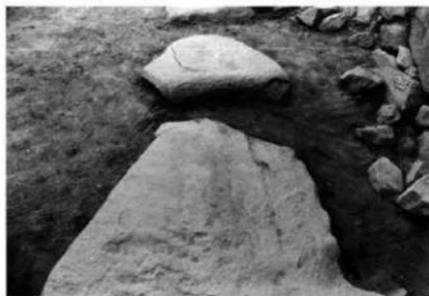
礎石 変色・破損検出状況 (北から)

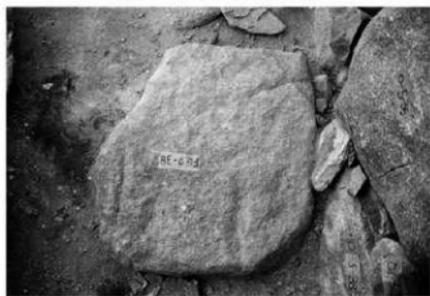
礎石 線刻検出状況 (南から)

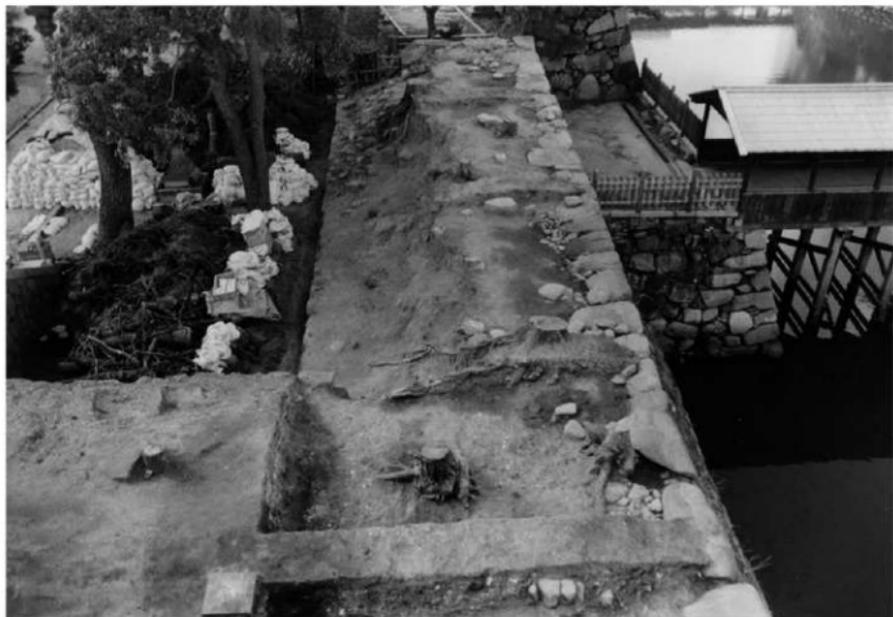
中川槽台 完掘状況(東から)

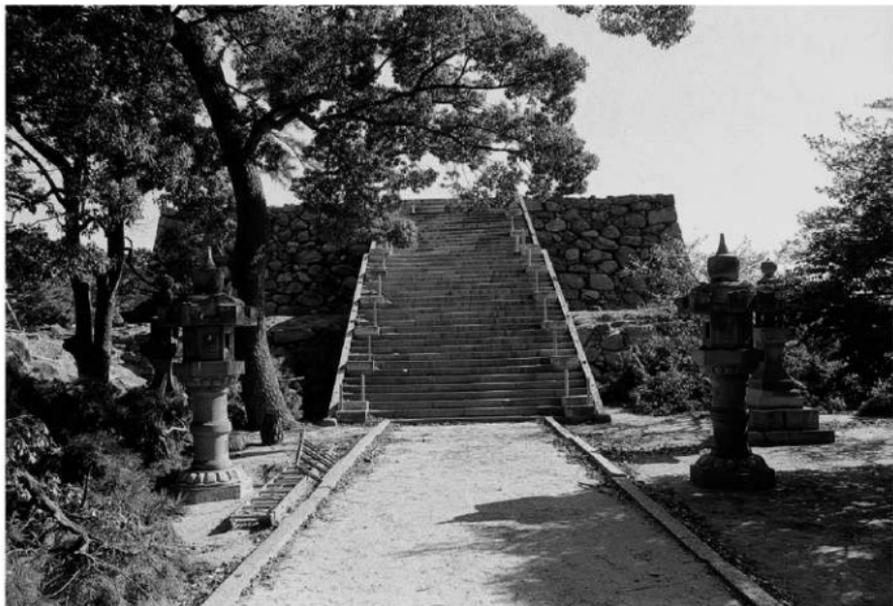
玉藻廟階段（西から）

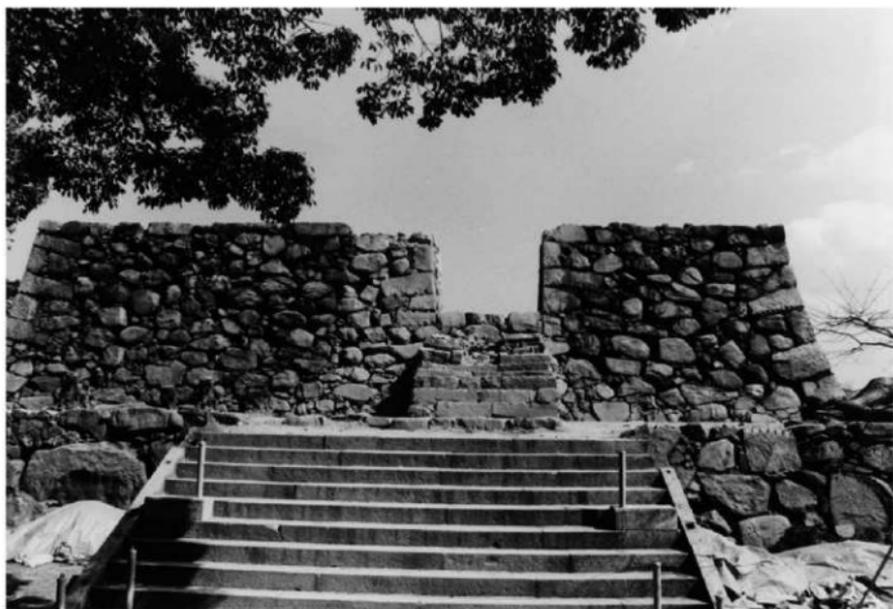
玉藻廟階段・天守へ続く石段（西から）

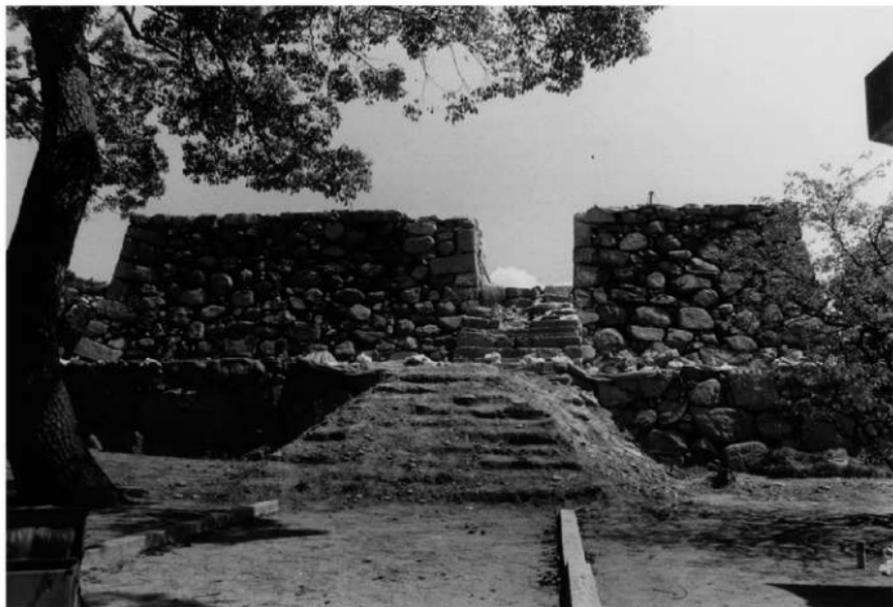
玉藻廟階段撤去（西から）

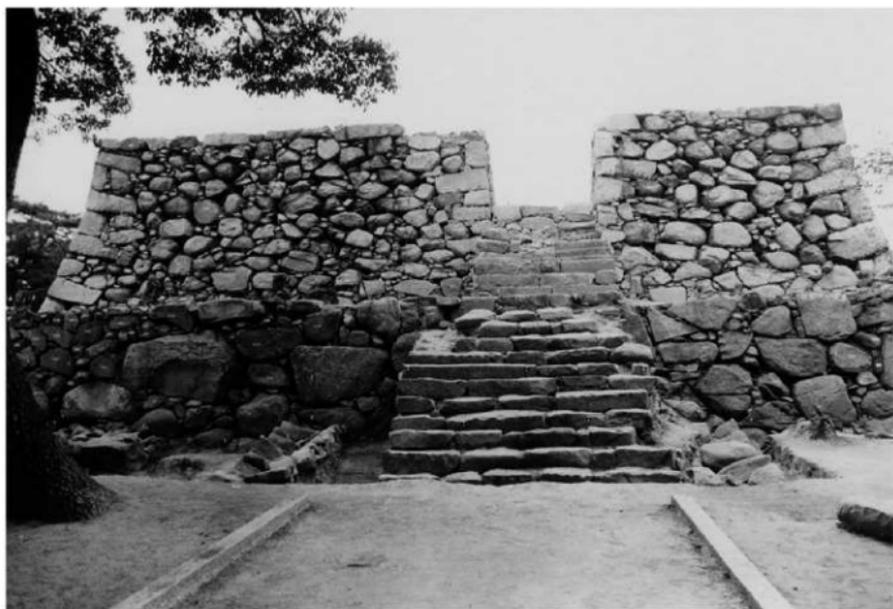
天守へ続く石段（西から）

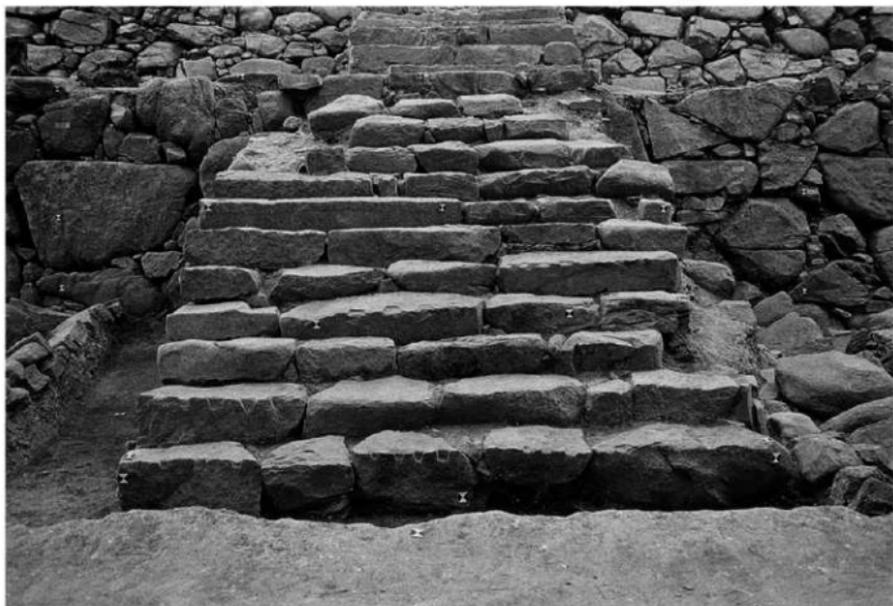
W面 (西から)

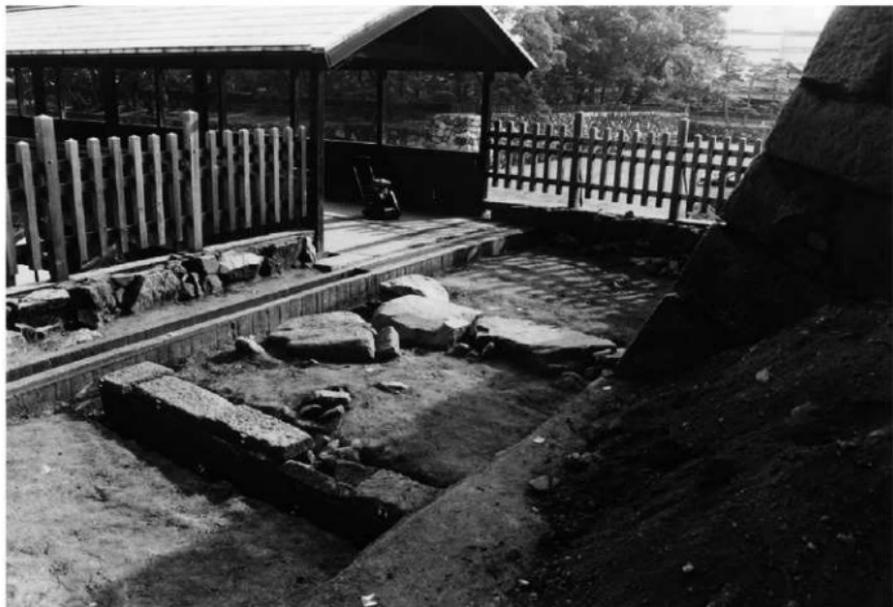
虎口 完掘状況 (南西から)

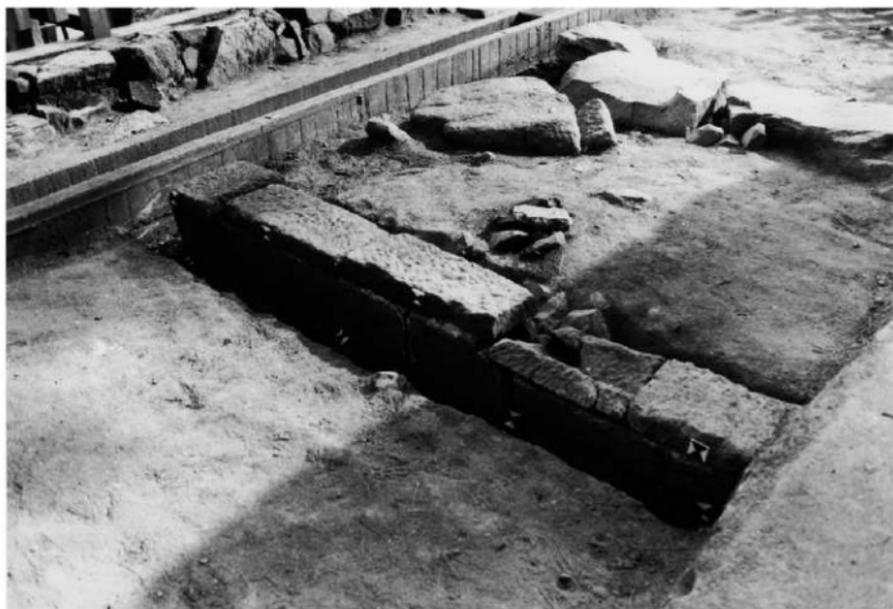
虎口 SD1検出状況 (南西から)
