特別史跡

西都原古墳群

発掘調査・保存整備概要報告書(XVII)

宮崎県教育委員会

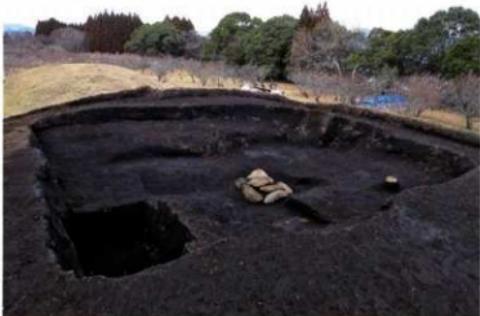
写真1 265号墳トレンチ11全景

後円部墳頂で大正調査坑を検出した。再発掘の結果、後円部のはば中心で大正時代に埋設された碑石が出土した。碑石は大ぶりな円礎9点で被覆されていた。その他に埋土中から鉄製品の破片や玉類が見つかった。

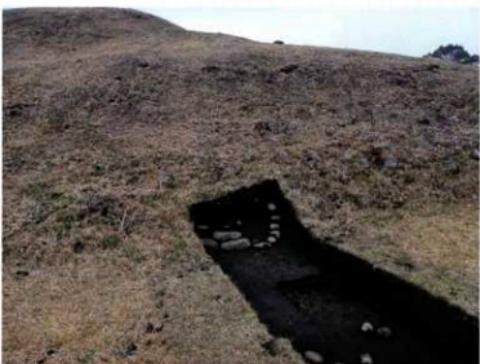
写真2 265号墳トレンチ12葺石検出

前方部左側。墳裾に葺石が残存するが、状態は良くない。周溝は浅く、地表下約70cmで底面となる。周溝の外側にも緩やかな溝状の落ち込みがあり、二重目の周溝となる可能性がある。

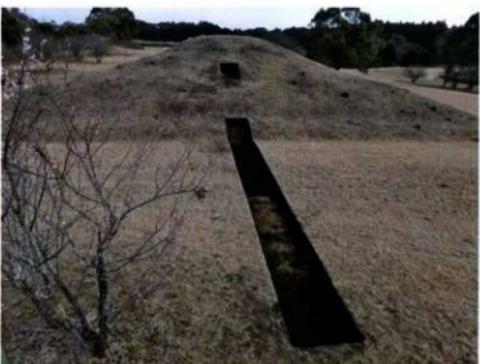
写真3 265号墳トレンチ13・15全景

前方部主軸付近。一段目（トレンチ13）、二段目（トレンチ15）とも墳裾に葺石が残存する。周溝はトレンチ12と同様に浅く、現地表下約70cmで底面となる。

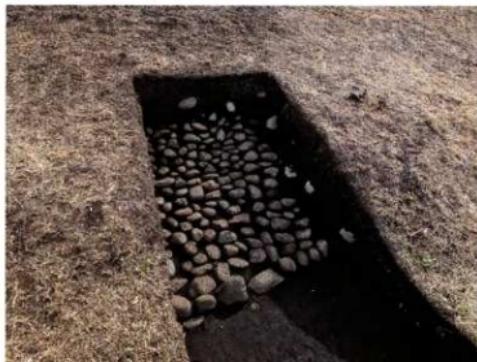
写真4 265号墳トレンチ13葺石検出
状況（北から）

現時点では、葺石の残存状態が最も良好な箇所である。基底石は縦向きに埋め込まれている。

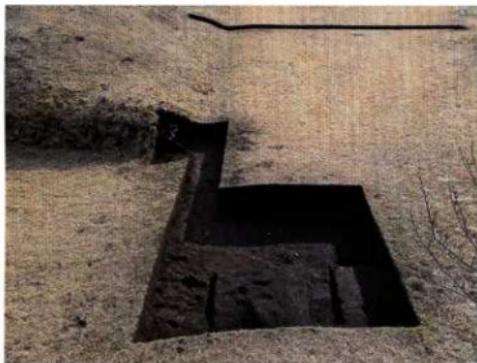
写真5 265号墳トレンチ14全景
(北東から)

前方部左隅角は、後世の畠地化により完全に失われている。周溝底面には多量の焼礫が顔を出しており、縄文時代早期の集石遺構が存在することが分かる。

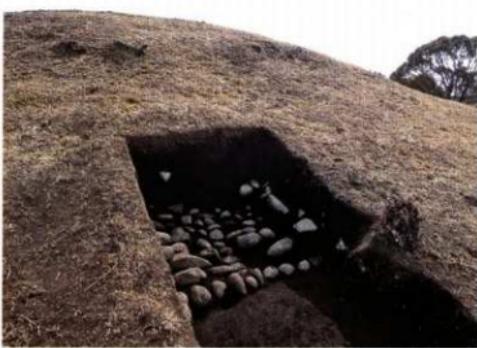
写真6 265号墳トレンチ15葺石検出
状況（北から）

葺石の密度は低く、まばらに埋め込まれている。中央の区画列石を境として、左右で葺石の様相が異なる。基底石は縦向きである。

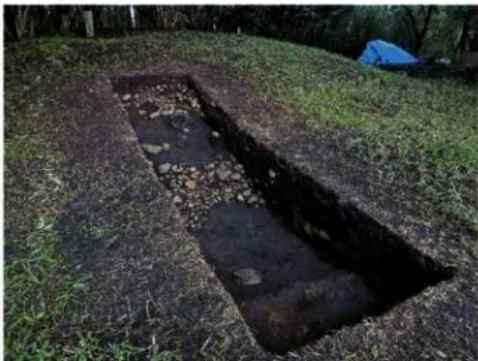
写真7 101号墳トレンチ1全景

墳丘南西面。台地の落ち際とは反対方向に当たる。葺石は小さく、配置も不規則である。基底石も明瞭ではない。テラス部で円筒埴輪が出土した。

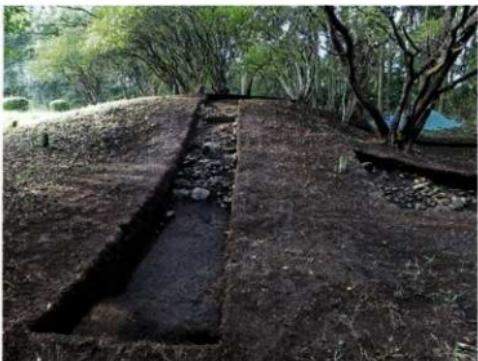
写真8 101号墳トレンチ2全景

墳丘南東面。基底石には大ぶりな石材を用いているが、葺石の配置は不規則である。テラス部で円筒埴輪が出土した。

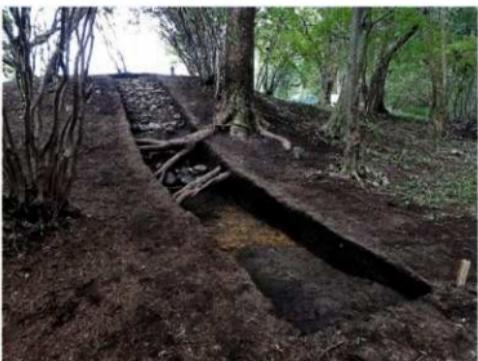
写真9 101号墳トレンチ3全景

墳丘北東面であり、台地下からは最もよく見える方向に当たる。二段目斜面の葺石には区画列石も認められ、四方のうちで最も整っている。墳頂部で鈎付壺形埴輪、テラス部で円筒埴輪が出土した。

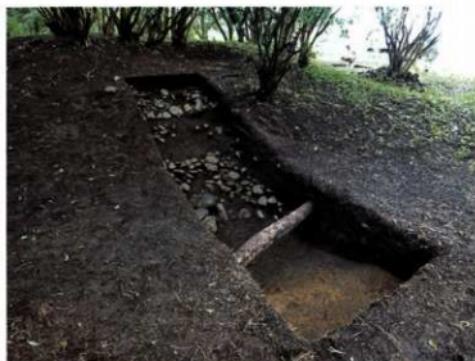
写真10 101号墳トレンチ4全景
(北から)

墳丘北西面。葺石の残存状態は良くないが、二段目の基底石は揃っている。基底石は石材の小口を揃えるようにして並べられる。テラス部で銅付壺形埴輪が出土した。

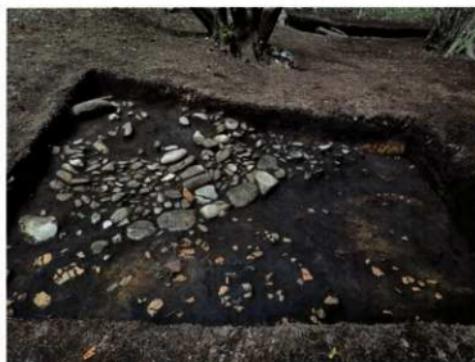
写真11 101号墳トレンチ5全景
(南東から)

北東面、南東面間の隅角にあたる。大ぶりな石材の基底石がよく残り、隅角には区画列石も認められる。墳裾で短甲形埴輪が出土したほか、周溝内で小型丸底壺も複数見つかっている。短甲形埴輪や小型丸底壺の一部には、純層に近い鬼界アカホヤ火山灰が被っていた。

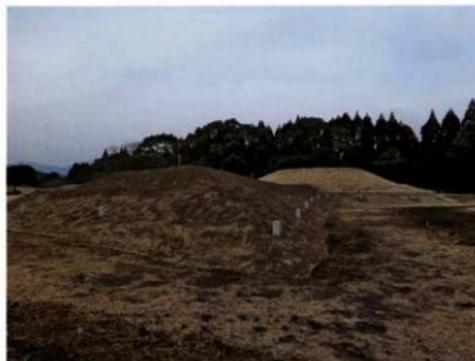
写真12 100号墳の工事状況
2015（平成27）年度は前方部の盛土・芝張り、周溝の砂利敷きを実施した。

100号墳は101号墳の西側に隣接する前方後円墳で、1998～2000（平成10～12）年度に発掘調査を実施した。墳丘斜面部の全面に葺石が施されており、その遺存状況は全国の前期古墳の中でも際だって良好であることから、葺石を露出する形での整備・公開を実施し、古墳本来の姿を理解できる整備の一例を示した。整備施工後10年が経過し、所期の目的は概ね達成できたと判断したため、盛土・芝張りによる保存に軸足を移した再整備を行うこととなり、2014（同26）年度に後円部の工事、2015（同27）年度に前方部および周溝の工事を実施した。
