米子市
教育文化事業団3
文化財調査報告書

米子城跡 I

—米子市西町 36-1 地点—

米子市教育文化事業団

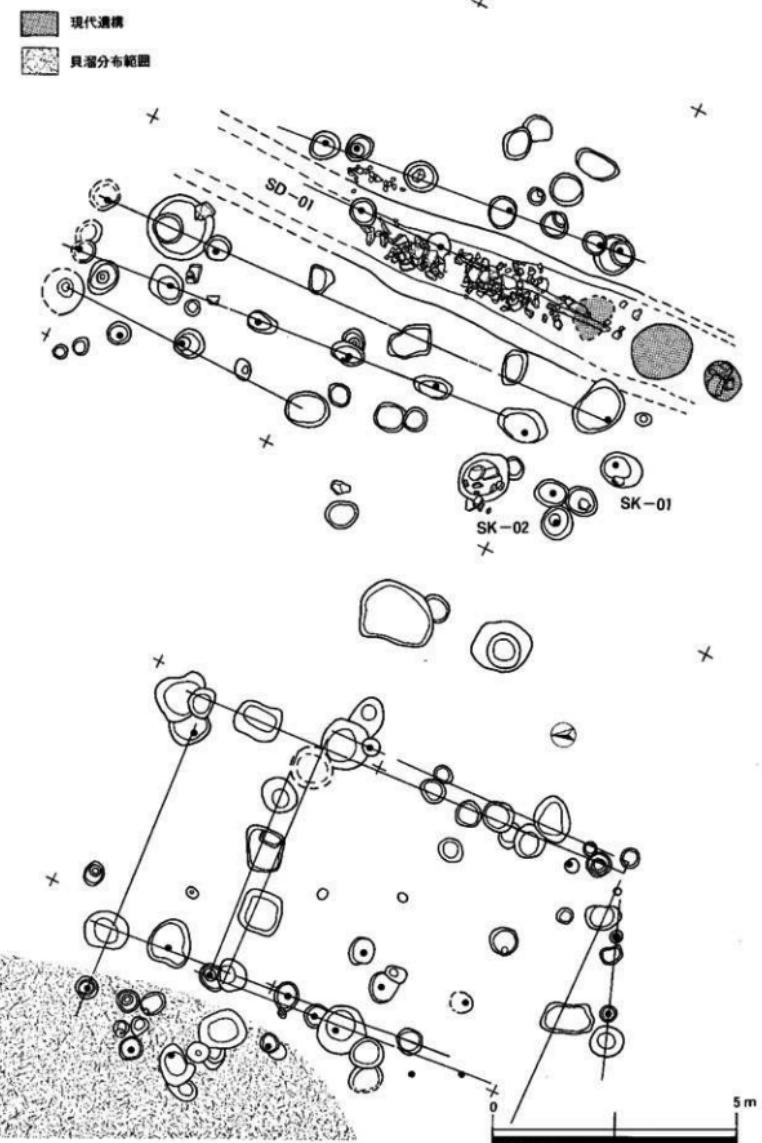
第5図 第1区遺構分布図

掘立柱建物〔ピット群〕（第5・6・7図）

1区及び2区において多数のピットを検出したが、1・2区共に範囲が限られ、具体的に建物になるものはなかったが、1区においては幾つかピットが並んだ。これらはいずれもほぼ北東を向き、現在の米子の町並みの方向と一致する。

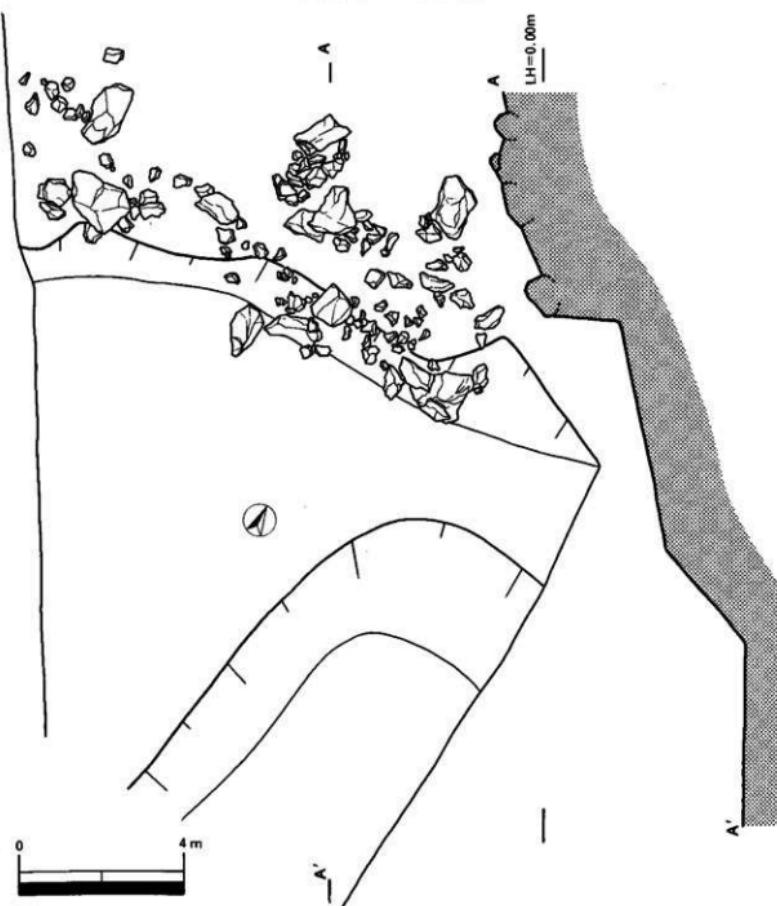
第9図 第3区内塊

絵図によると堀の石垣は汐止の先端より20間北に入ったで汐止に突き当たるように記載してある(県博No.994図)。この部分に当ると思われるところに、大小の石が点在していた(第9図)。かなり崩壊はしているが、これらの石は比較的直線的に並ぶことや、絵図記載の堀の石垣にあたる部分と重なることから、この部分が築造当初の石垣であったのではないかと考えられる。

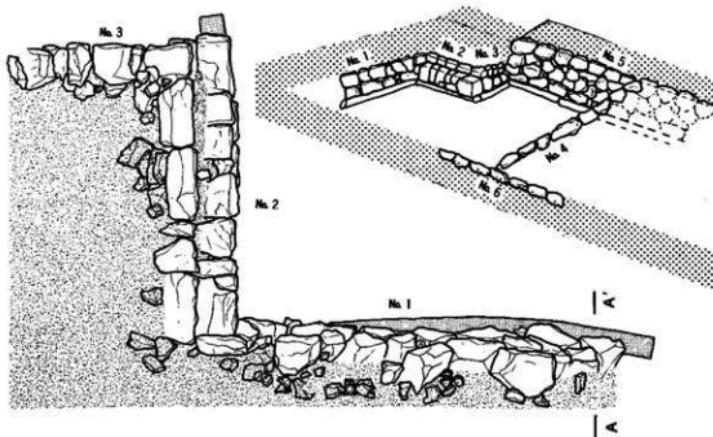
第10図 第2区西石垣

1. 堀割り〔第2区西〕（第10・11図）

この部分は現代建物の基礎によってかなり攪乱されているだろうと思われていたが、米子城関係絵図によると武家屋敷になっていることから、屋敷の境界等の確認の為のトレントを入れたところ石垣の一部を確認した。調査の結果、12m×9.5mを石垣で囲み、南西角に石段を設けた屋敷の中の施設と思われた。ところが東西の石垣はさらに北に延び水路状になっていた。

水路石垣は、高さは東西共に1.8mである。石垣下位で海拔-1.00mを測る。石垣の下はいずれも底27cmの縦半分に割った松材を刷木にして基礎としている。下段に大きめの石を並べ、その上にそれよりやや小振りの石を3~4段積み上げている。積み方は打込みはぎに近い。奥込めは石を隙間を埋めるように入れ込んである。石段部分は2段になっており、高さ下段50cm、上段40cm、総高約90cm、幅3.5mである。石段の上面で海拔-20cmを測る。

この石垣がどこまで延びるのか、調査地外に掛かってしまったため明らかではない上、絵図等に一切記述がない為不明であるが、船着き場として利用されていたのではないかと考えられる。水路を塞いでいた石垣は、かなり新しい時期に造られたものと考えられ、高さ1.8m、幅12mで石の下には松材を井桁状に組んで基礎としていた。

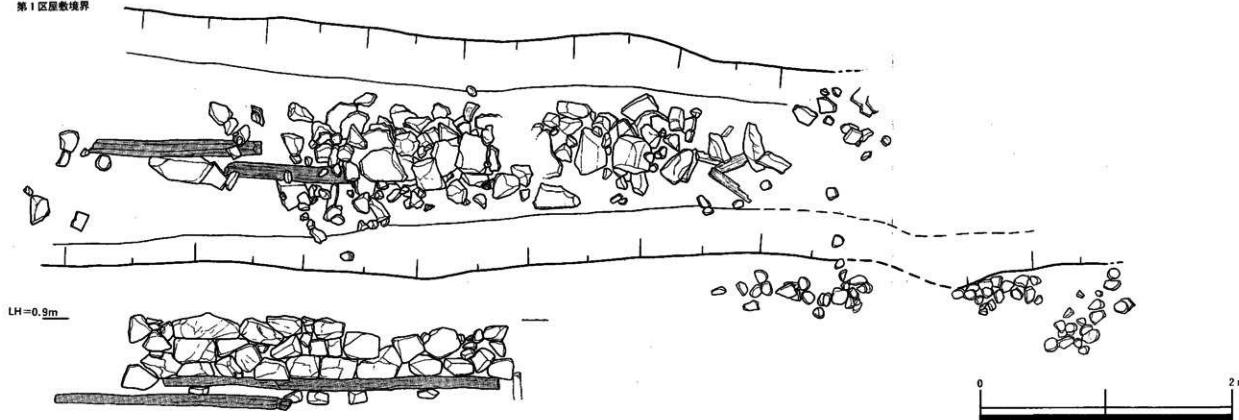
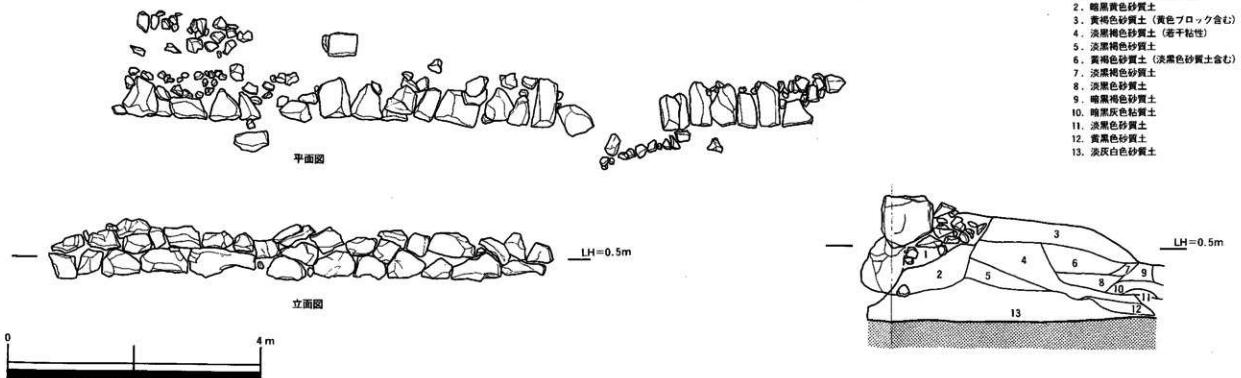
第12図 層壟境界

近世建物境界（第12図）

1区 検出全長約8mで、幅約0.6m、高さ約50cmの石組みである。柱材の転用と思われ

る木材を胴木として据え、その上に石を積上げている。この石積みはSD-01の中に積まれていた。この溝も屋敷境界となっていたと思われる。溝の肩には河原石が並んでいた。

2区西 検出全長約12m、高さ約0.8mの2段積みの石垣である。これは南側に面を成しているが、裏込めと思われる石が残っていることや、上層を見ると、この石垣の北側にも同じような石垣があり、この上に塀が建っていたと考えられるが、断定は出来ない。

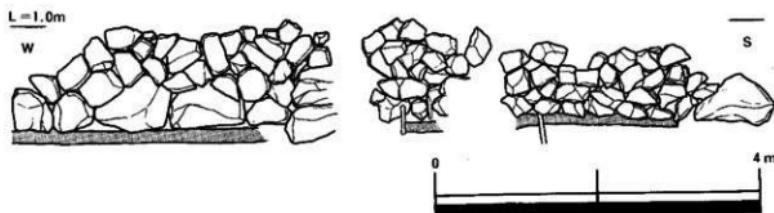
第13図 第2区南石垣

第2区南（第13図） 東部分で弧を描くように曲がる高さ1.2mの石垣の一部を検出した。埋没土層を見ると、水路だったのではないかと思われる。地ド埋設によって一部しか検出できず利用法は不明であるが、3区の竹組水路に繋がる。この石垣もまた一切記述はないが、石の積み方や、出土遺物などからも比較的新しい時期のものであると考えられる。

なお、石垣の断面を見ると石積みの下に杭を打ち竹で組んだ水路の痕跡があった。このことよりこの石積み水路を造る以前にも水路があり、断定は出来ないが絵図に記載のあった馬場の水路であったのではないかと思われる。

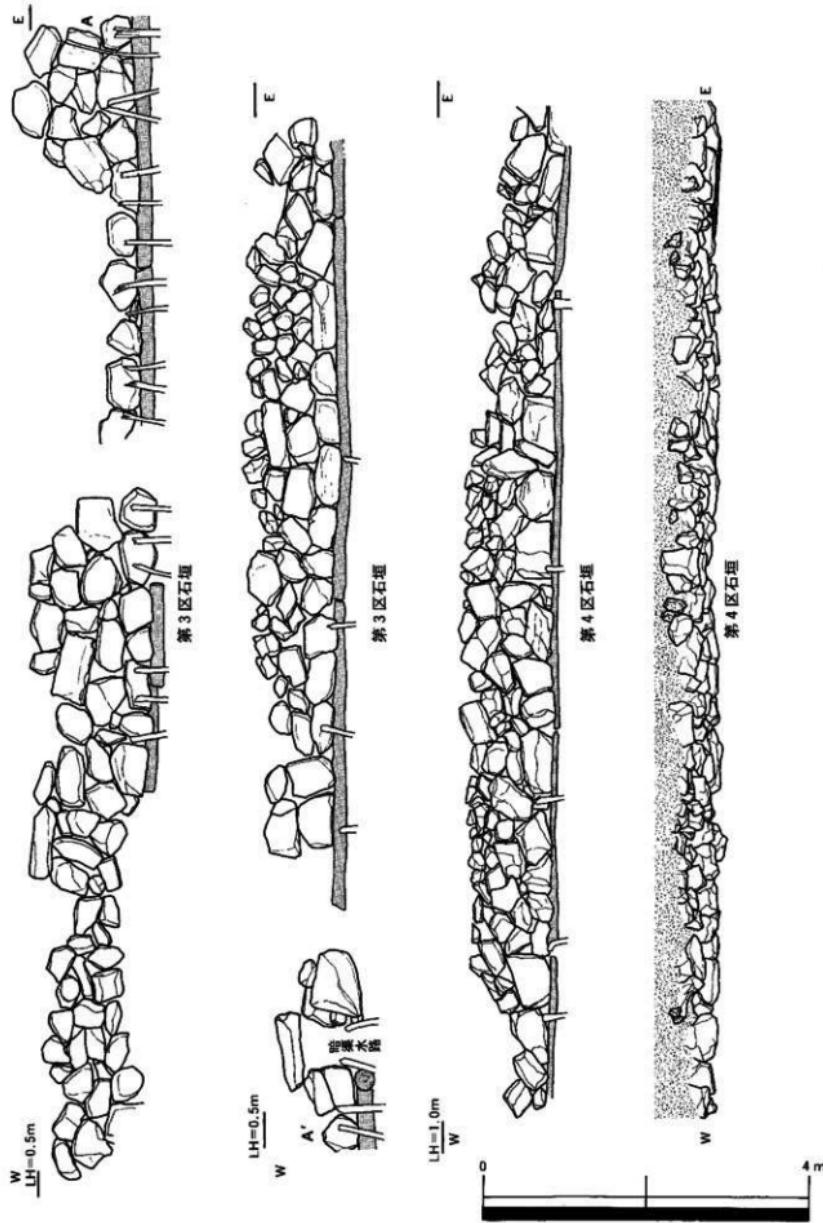
第14図 第3・4区石垣

3. 内 堀 (第14図)

地下埋設施設があったため、第3区と第4区と分けて調査を行った。第3区検出全長約22.5m、第4区全長12.5m、残存高1.5mを検出した。この石垣は1~3段を残し、石の下には径20cmの松材を胴木として敷き、さらにその前面に竹の杭を打つことにより基礎固めを行っている。石垣の2段目中央付近で海拔0mを測る。

石は多いところで4段残っているが、ほとんど上部を欠いている。石の積み方は打ち込みはぎに近いが、下段に比較的大きな石材を使って基礎としているが、その上は大小さまざまな石材を積み上げており、雑な積み方になっている。この石垣は絵図面等の記載と異なっていることや、遺物などからも近代になって堀を埋めたてた後に造り替えられたものであると考えられる。同時に汐止の位置を確認する為西側に拡張した結果、堀側に屈曲した幅3.5mの潮止の先端と思われる部分の石垣を確認した。これは明治の地籍図とほぼ一致し、石の積み方などからこれも近代になって造り替えられたものと見られる。

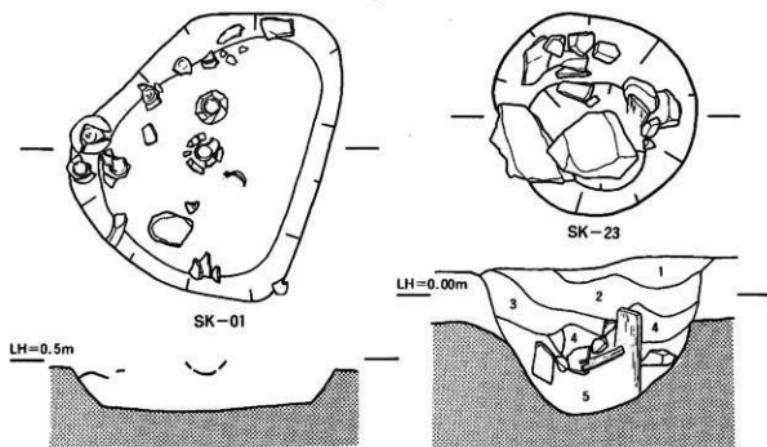
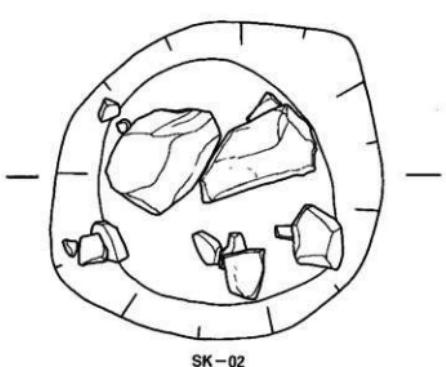
第15図 土壌平面図

土 壁 (第15・16図)

SK-01は第1区で検出した。1.85×1.35mの隅丸三角形で、深さ30cm程度の浅いものである。上層より灯明皿など供献遺物を検出している。時期としては18世紀中頃から後半のものと考えられる。

SK-02は第1区で検出した。径2.0mのはぼ円形で、深さ90cmである。中には70×50cm程度の大きめな石のほか、10cm程度の行も数個入っていたことから、井戸だった可能性もある。遺物は検出されなかったため時期は不明である。

SK-16は第2区西で検出した。3.1×2.0mの不整形な梢円形で、深さは42cmである。中からは30cm前後の石が多量に検出されたほか、遺物として備前・白磁・青磁・焼締陶器・宋銭・舟形木製品などを検出し、15世紀の後半から16世紀頃のものと考える。

SK-17は第2区西で検出した。2.96×2.3mの隅丸三角形で、深さ30cmである。中からは備前・土師質土器・箸等を検出した。時期としては15世紀から16世紀と思われるが、SK-16

よりは古いものである。SK-16・17は共に埋土に多量の貝殻を含む土壙である。

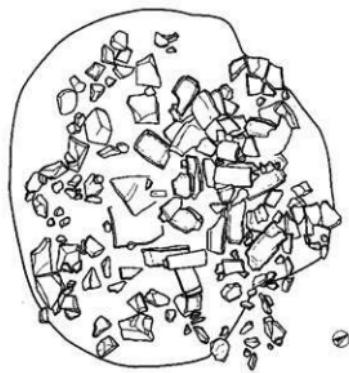
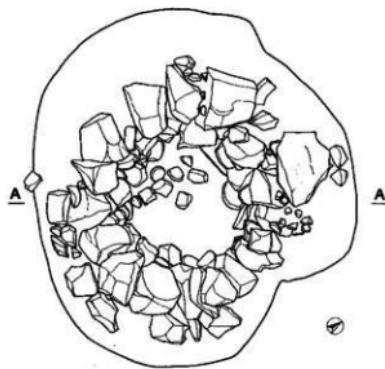
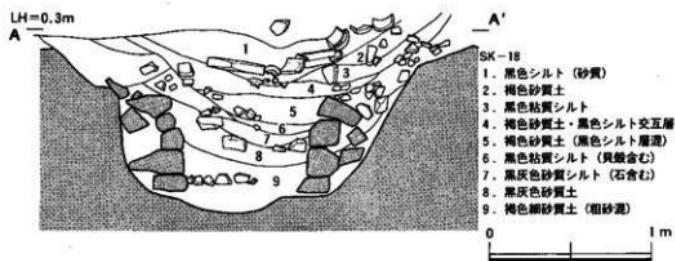
第17図 SK-18平面図

井戸（第17図）

SK-18は第2区南で検出した。約2.0mの円形で深さ約75cmであった。中には4～5段の石積みの井戸が残り、底から備前擂鉢（No49）を検出したほか、中間で青磁・白磁・朝鮮陶器・北宋銭・備前・越前・瓦質擂鉢等を検出した。このことから15世紀末から16世紀前半のものと考える。またこの井戸の上面では瓦が多量に検出され、これらは一度井戸が埋まつた後、埋立時に捨てられたものと思われる。褐釉陶器・古唐津なども検出されていることから、16世紀末から17世紀初頭に捨てられたものと考えられる。

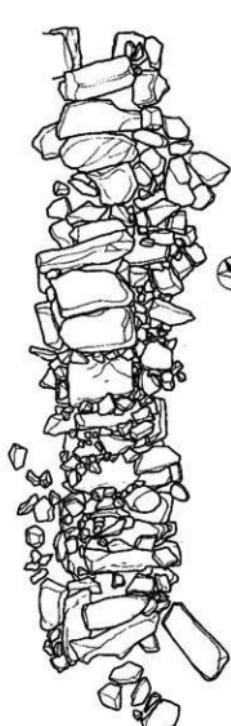
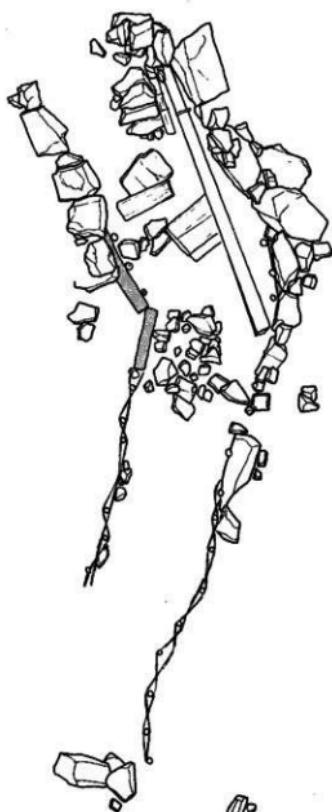
第18図 水路平面図

3区石組水路（第18図） 全長8m、幅40cm、高さ60cmで石を2段に積上げ、石蓋をした暗渠水路である。砌の石垣に付随して堀へ流れ込むように造られていることから、明治以降のものであると考えられる。この水路には竹桶や箱型木桶の水路によって、その後も水を流していたようである。

3区竹組水路（第18図） 現代建物によって一部しか検出出来なかつたが、幅約1.2mの竹で組んだ水路である。水路の端が建築当時の石垣の当たりに繋がっていることから、近世には使用されていたと考えられる。一部二重に作られていることや、土層を見る限り、最低3回は代替えて使用していると見られ、石組暗渠に繋がっていることからも、かなり長期に亘って使われていたようである。

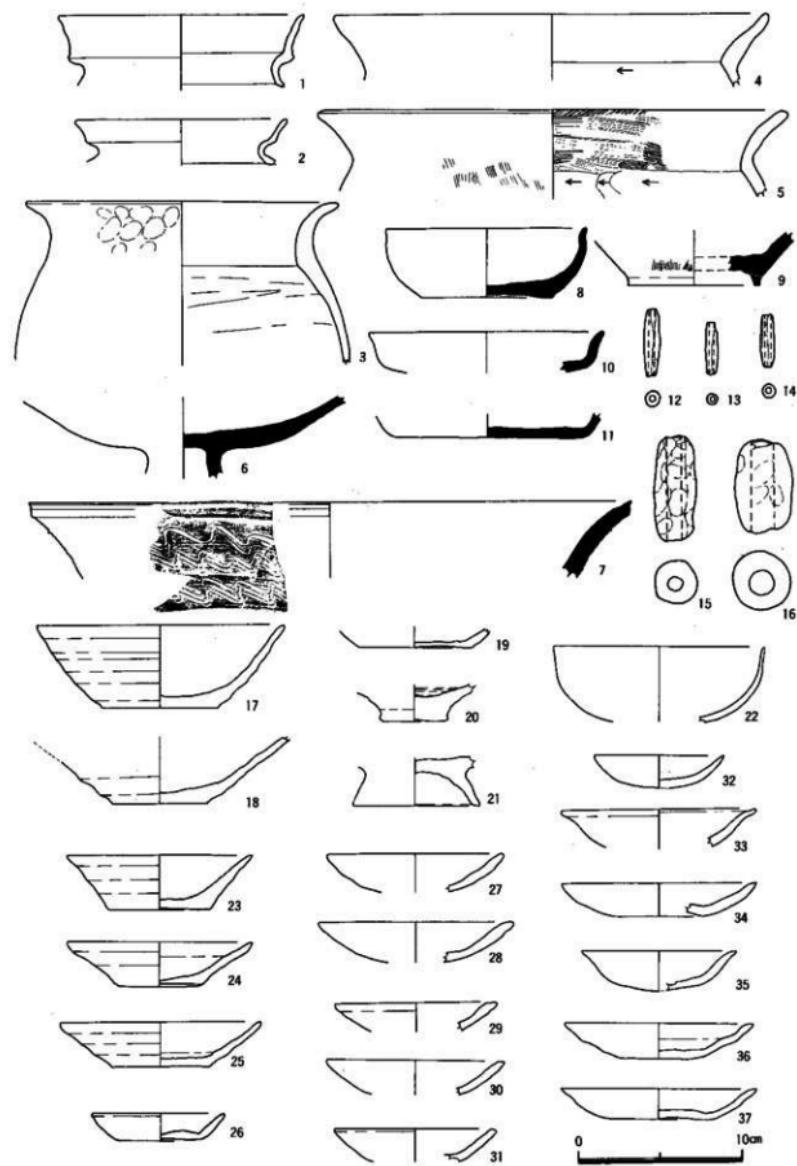
第19図 土器、須恵器等

古墳時代～奈良時代の遺物（第19図-1～11、第23図-124、図版5）

古式土師器、土師器、須恵器、埴輪など。-1m～0.6m内外の砂層より出土。古墳時代

中期遺物も若干見られるが古墳時代前期、奈良時代後半期に集中する。古式土器は壺、大型壺形土器。須恵器は回転糸切底が大半を占める。車輪叩きを持つ壺片も見られる。

土師質土器（第19図-17~37、第20図-40、図版5）

埋立て前後の黒色砂層からの出土が多い。10世紀から16世紀代にわたるものである。

17、18はクロクロ回転成形の壺形土器で底部回転糸切り、灰白色を呈し硬質。2区東、2区西の黒砂層出土。2区SK-08、3区SK-11、Pit118からも出土した。20は回転糸切り高台、21は貼付高台、皿19は底部回転糸切り。22はSK-17出土の丸底の壺形土器、やや瓦質的で口縁部を指ナデ、胴底部手捏ねで仕上げる。

23~26は静止糸切りの杯皿類。23、26には煤の付着が見られる。27~37は手捏ねの皿。36、37には指抜きが見られる。27~29は1区標高50cm台、30~32は1区標高80~90cm台、34~37は1区標高70cm台。35~37はSD-01内、33はPit14内。

40は煤が付着しており土鍋底部と思われる。

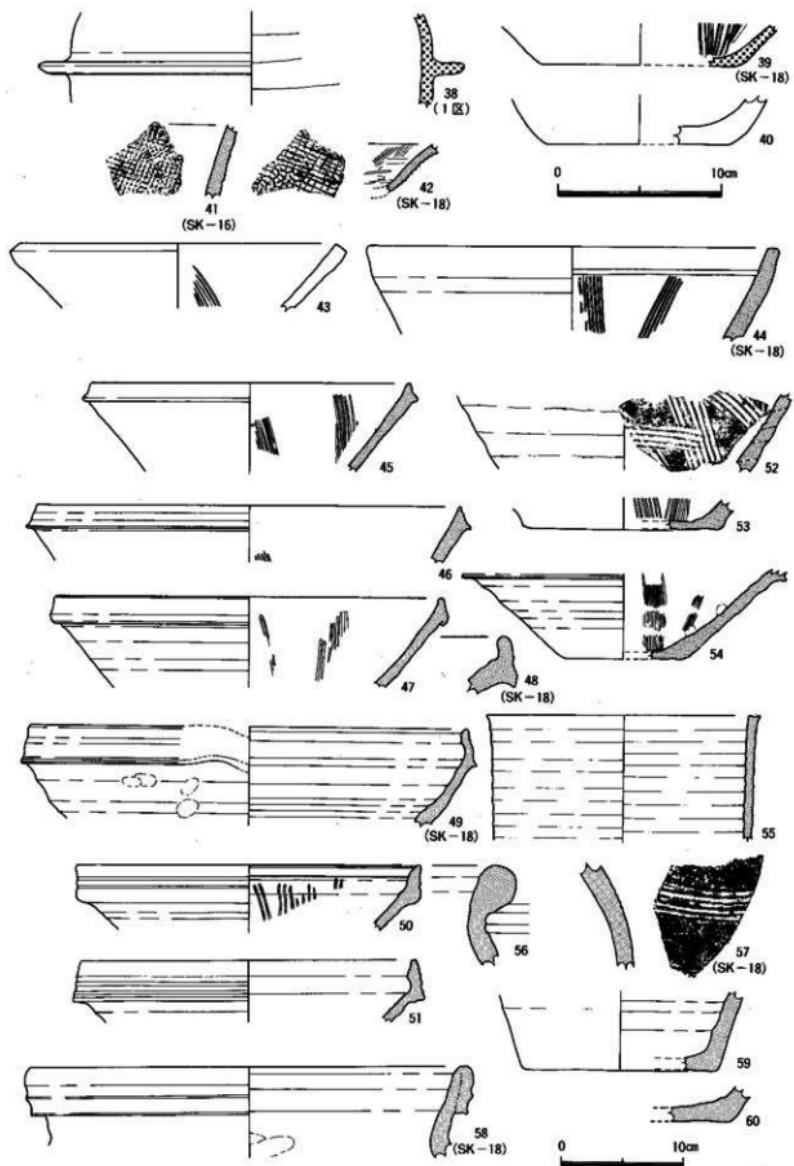
第20図 瓦質土器、越前、備前等

瓦器、焼締陶器類（第20図-38、39、41~60、第23図-125、図版6）

瓦質土釜（38） 1区黒色砂層標高36cm出土、煤の付着著しい。

瓦質摺鉢（39） 灰~黒灰色を呈し、やや軟質。SK-18出土。

焼締陶器（41、42） 胸部外面に細かな格子目叩きを持つ。41はSK-18出土、黄褐色を呈す。42はSK-16出土、黒~黒褐色を呈す。

土師質器摺鉢（43） 口縁端部が角張り乳白灰色を呈しやや軟質。3区砂層出土。

越前摺鉢（44） 丸味を帯びた口唇部を持ち口縁内側に凹線文を巡らす。乳白色~薄茶色を呈し、やや軟質。SK-18出土

備前摺鉢、壺、壺、水指（45~60、135） 1区を中心に約50点を検出。埋立て直前から1次埋立てまでの層に集中する。備前編年のIVA（古）期からV期の範疇に属する。45は1区黒色砂層標高26cm出土、46は1区黒色砂層上面標高69cm出土、51、55は1区青灰粘質プロック乱じり黒灰褐色砂質土層（1次埋立）上面標高87cm出土。49はSK-18・井戸底、52、57、58はSK-18内出土。135はSK-09の大型埋甕、56と同一固体。

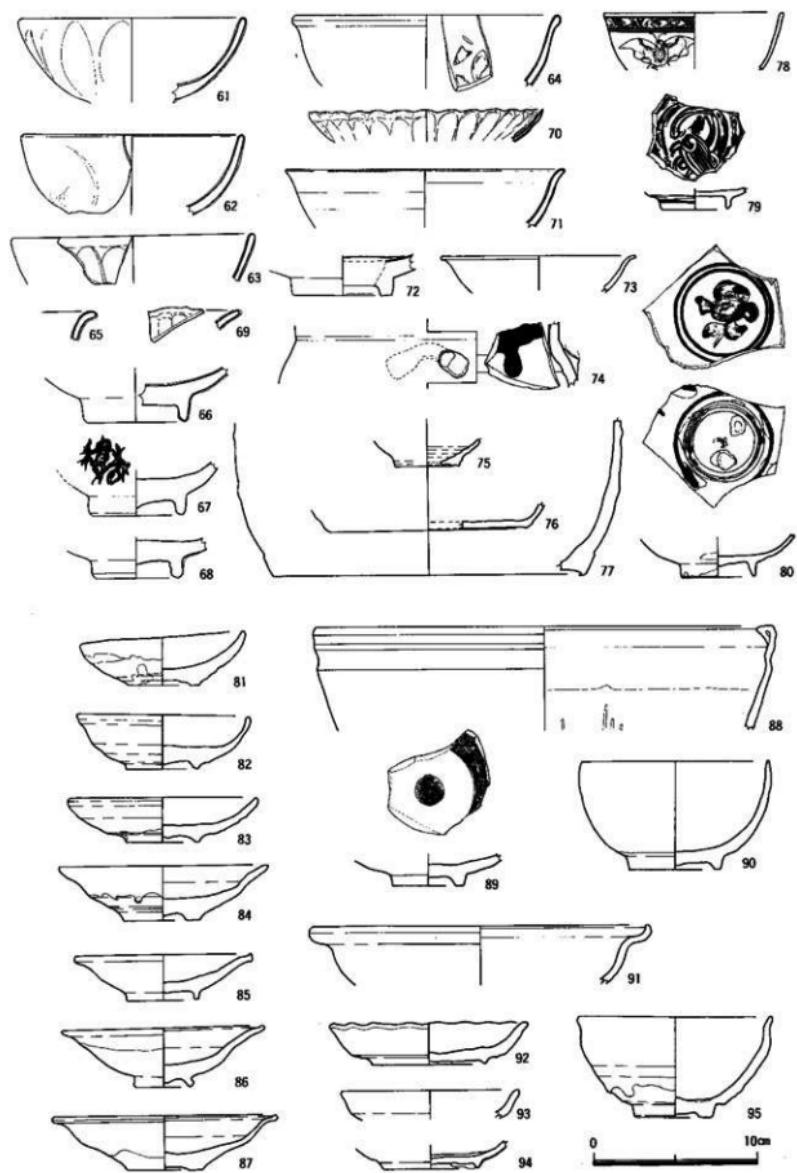
第21図 陶磁器類（青磁、白磁、染付、瀬戸美濃、唐津等）

輸入陶器（第21図-61~80、図版2、図版7）

竜泉窯系青磁、白磁、朝鮮陶器、染付、褐釉陶器などがある。いずれも埋立前土層や土壤、溝からの出土。13世紀~17世紀初頭。

青磁（61~70） 蓮弁文碗11、菊花皿1、稜花皿1点。14世紀末~15世紀代に主流を置くものである。61~63は鈴蓮弁文碗。64は玉縁口縁、内面に刻文花、SK-18・井戸石組裏込め出土。65はSK-23出土の端反碗。端反碗は1区からも1点出土。69、70は菊花皿、薄緑色の釉薬がかかる。66~68は肉厚の削出し高台。66は内面刻花、67、68は圈線、印花文。

白磁（71~73） 碗皿類4点。71は端反り碗、全面乳白色釉。72は削出し高台で1区の青磁より下の砂層より出土した。14世紀代と思われる。

染付（78~80） 碗皿類8点。78はSD-01、79は1区黒青灰色砂質土出土。80はやや乳白色呈し胎土も磁器化していない。2区南Pit25内出土。以外に墓筒底皿2点。

褐釉陶器（74） 小型の褐釉四耳壺。SK-18出土。

朝鮮陶器（75~77） 1区より3点。75は薄手の腰折れ皿。灰青釉を全面施釉。76、77は船徳利形の瓶で緻密で粘り気のある暗灰色の胎土を持つ。76はSK-18出土。内外面明褐色釉。

77は外面に薄褐色の泥釉を施し、内面には円形叩き目が残る。

国産陶器（第21図-81～95、図版7）

唐津系50点以上、瀬戸美濃系10、その他（楽焼系1、近江系？1）を検出した。

唐津系（81～90） SD-01内及びその周辺からの出土が目立つ。碗5、絵唐津皿1（81）、皿約30（83～胎土目、以外は砂目積）、その他緑釉刷毛口壺・鉢、こね鉢、摺鉢等。碗89は銅緑釉、90は二次焼成を受け薄紫色。黒釉碗2もある。

瀬戸美濃系（92～95） 埋立て前及び直後の地層から出土した。大窯III期に当たる。92は黒褐釉、93～94は透明釉の腰折れ皿。いずれも胎上モグサ土。天目碗は5点。いずれも鉄泥をぬり、褐色～黒褐色を呈す。95は1区南側の五輪（火輪）近くの出土。

その他 91は楽焼系と思われる銅を使用した緑釉陶器。黄褐色埋立土層内出土。近江系と思われる平底の小壺形軟質綠釉陶器もある。

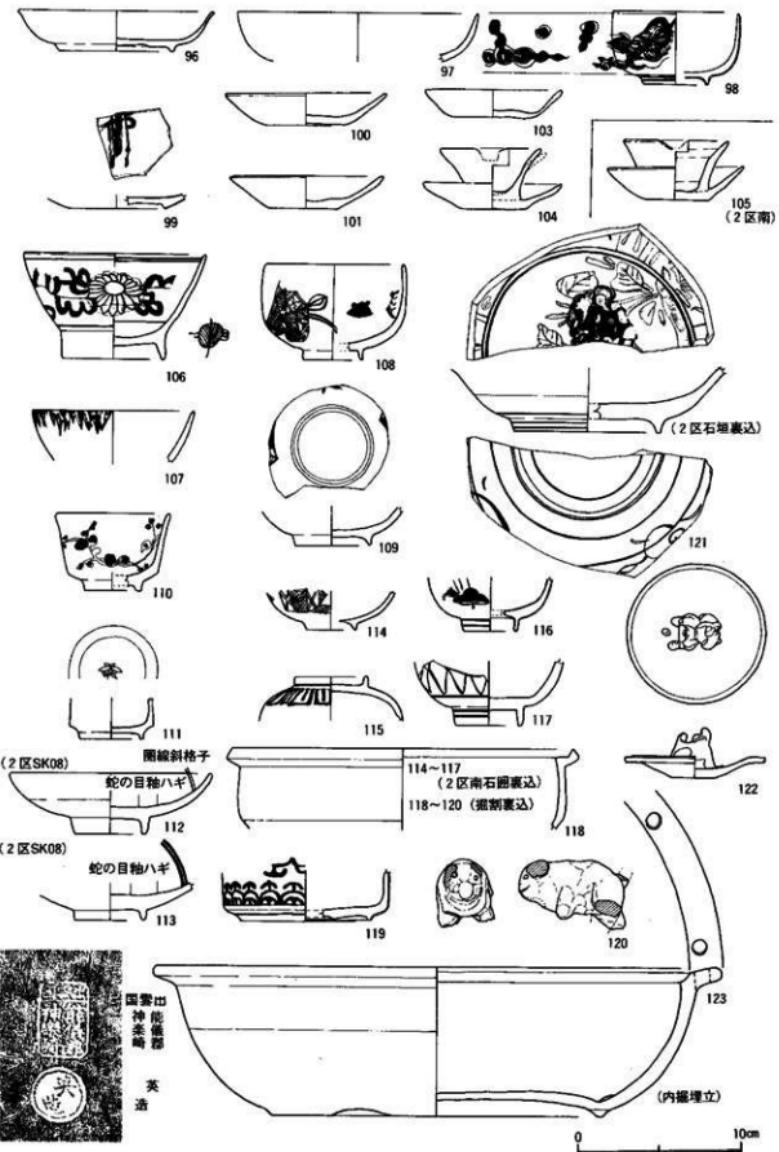
第22図 近世・近代遺物

SK-01関係遺物（第22図-96～104 4、図版8）

伊万里皿2、碗1、染付皿1、灯明皿6、受皿付灯明皿2がある。18世紀前～中葉期と思われる。96は蛇ノ目高台、内面繊細な牡丹唐草・松竹梅、外側唐草文。97は肉太の唐草文。99は見込みに人形「寿」字を描く碁笥底の染付皿。くすんだ黄白色を呈し胎土も磁器化していない。混入の可能性もある。灯明皿は口径10cm、高さ2cmと、口径9cm、高さ1.5～2cmの大小2種がある。底部には細かな回転糸切痕を持つ。明褐色を呈し硬質で薄手。104は灯明皿を受皿として小杯状の注口付き油溜りを付けたもので作りは灯明皿と同じである。内部底に蝶状の付着物が残る。同形式の土器は2区南から2点出土している。

江戸期の遺物（第22図-106～122、図版8）

1区東南部の低地（池？）と2区北東部の遺物溜りに多く、石垣裏込、3区竹組水路内からも出土があった。伊万里碗皿類、唐津系摺鉢の外、在地系陶磁器もある。18世紀～19世紀前半を主体とするものである。109は赤絵染付碗、焼継痕が残る。116は島根県・意東焼。121はくすんだ乳白色を呈す赤絵中鉢、窓口をし牡丹花・唐草を描く。古式で輸入品の可能性が強い。122は粉引きの水指蓋、つまみに狛犬風の獸形をあしらう。

明治期の遺物（第22図-123、図版8）

3区内堀廐棄層、埋立て整地層及び竹組水路内からの出土が多い。伊万里、京焼系、布志名焼、母里焼、楽山焼、石見系等各種がある。伊万里では型紙摺印判手が見られる。123は『出雲國能義郡神楽崎』『英造』銘を持つ。明治10～13年に焼かれた島根県母里焼の把手組付広鉢である。

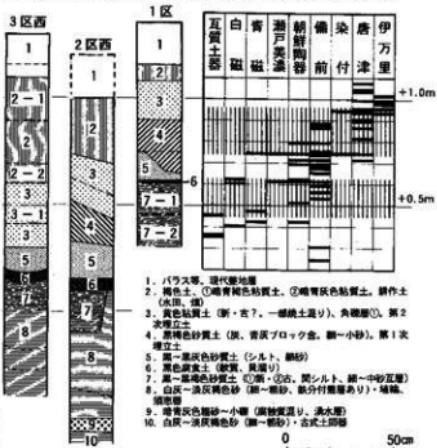
第24図 土層と遺物垂直分布

層位と地形 調査は深部で現地表下約4m、全体的には1~2mを掘下げた。地区により土質や高低に多少の差異起伏はあるものの、一定のまとまりが見られる(第24図)。

第1層が現代整地面、第2層が近世~現代の耕作層、第3、4層が埋立整地層、第5層以下が自然堆積層である。

第3層は掘下げの過程で伊万里が消え店津のみになる地点があり、前後二次に亘るものと思われる。第7層も場所により深浅があり、細分される可能性がある。第6層は黒砂層を第5層、7層に二分する腐蝕土層であり、1区南東側に池状低位地形、西側に南北に延びる溝状地形、1区西端から2区東、2区西にかけて幅約10mの西方に向かってのびる低湿地形を検出した。貝溜りはこの低湿地形に沿って分布する。

8層以下は流砂堆積層で、鉄分沈着層や若干の有機質層はあるものの安定した生活層はうかがえない。9層を挟んで、10層以下が古墳時代前期、8層が古墳時代後期に該当する。この時期における砂の盛んな堆積現象は久米第1遺跡(1988・米子市教育委員会)でも確認されている。

遺物と生活層 1区の遺物出土状況を見ると、標高0.95m、0.75m、0.6m、0.45mの辺りに集中層があり、それぞれ第4層上面、5層上面、6層~7層上面、7層に相当し、第7層以降数次の安定生活面を指摘できる(第24図)。

時期的には概ね、7~②層が回転糸切底須恵器、回転糸切底土師器、瓦質鋤鉢等を主体とし、8世紀後半~15世紀前半代。8~9、10~13、14~15世紀代に細分される。7~①層が備前(IVA古)、青磁、白磁を主体とし、15世紀後半~16世紀前葉。5層が備前、瀬戸美濃、青磁、染付、朝鮮陶器等を主体とし、16世紀中葉~後葉。備前(V)、古唐津出現まで。4層が16世紀末~17世紀初頭。3層古が唐津を主体とし、17世紀初頭~前半期。3層新が伊万里出現以降、17世紀後半~18世紀後葉。2層が18世紀後半~19世紀前半期と思われる。
