伊勢国分寺・国府跡 3

1996・3

鈴鹿市教育委員会

II. 伊勢国分寺跡（第10次）

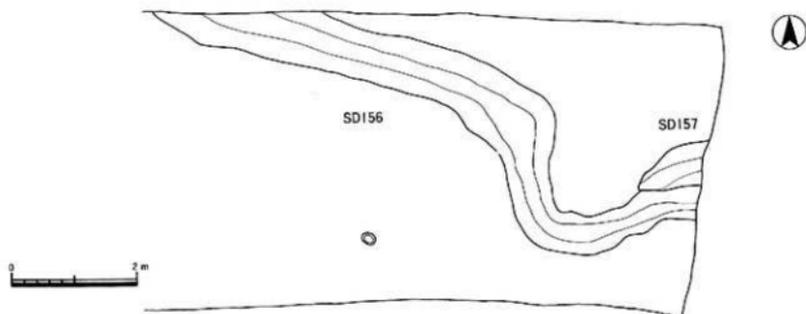
SD156・SD157 (1:80)

溝SD156 調査区の北東を蛇行しながら横切る溝です。東端で、SD157に切られています。幅は所によって違い50cm～120cm、深さは30cmほどの規模です。埋土は大きく2層に分かれます。上層は褐色シルト質土や黄褐色粘質土が入り交じっており、その境にはっきりした切り合いはありません。下層は

褐色（上層の褐色土よりやや明るい）シルト質土でよくしまっています。

溝SD157 調査区の東端でSD156を切っています。遺構のほとんどが調査区外に延びていくためその規模は分かりません。土壌の可能性も考えられます。埋土は黄褐色粘質土で、SD156の下層よりもよくしまっています。瓦が出土しました。

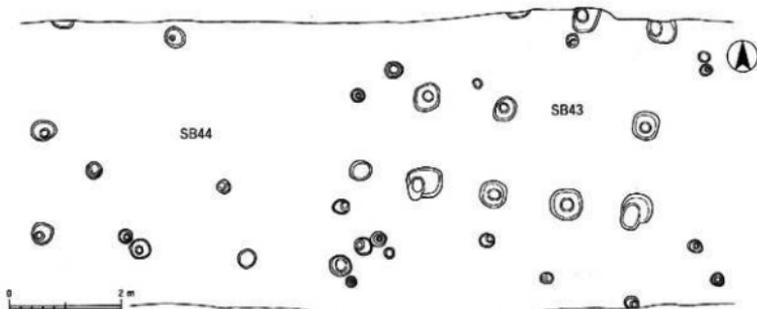
SB43・SB44 (1:80)

掘立柱建物SB43 東西3間、南北2間の掘立柱建物で、軸方向はN-82°-Wの東西棟です。規模は桁行4m (13.5尺)で、柱間は各1.35m (4.5尺)です。梁行3.4mで、柱間が各1.7mです。柱掘方の平面形は40cm～60cmの隅丸方形で、埋土は褐色土です。抜き取り痕がいくつか見られます。時期を比定できる

掘立柱建物SB44 東西3間、南北2間の掘立柱建物で、軸方向はN-84°-Wの東西棟です。規模は桁行5.4m (18尺)で、柱間は各1.8m (6尺)です。梁行3.9m (13尺)で、柱間が各1.95m (6.5尺)です。SB43より一回り大きな規模を持っています。

柱掘方の平面形は30cm～50cmのほぼ円形で、S B43のものより小さめです。掘方の埋土は褐色土で、柱痕跡の埋土は黄褐色土です。すぐ東に建物の軸方向がほぼ同じのS B43が近接していることから同時代の建物と思われ、S B44はS B43の建て替えだと考えられます。

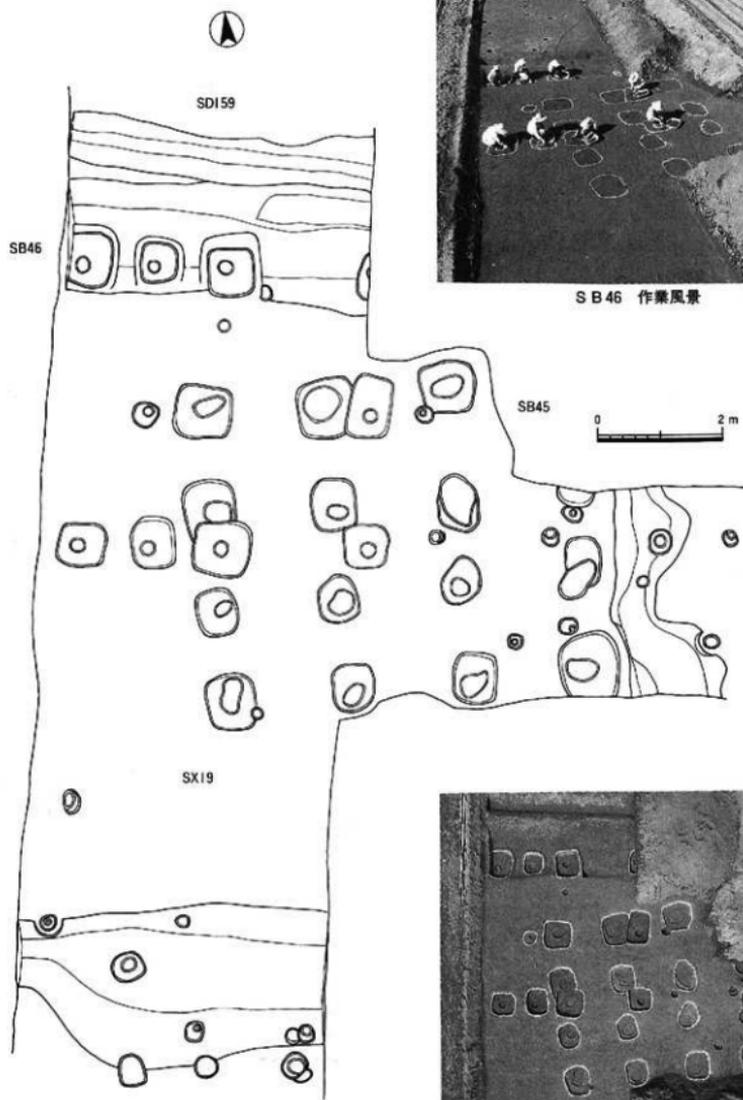
SD159・SB45・SB46・SX19 (1:80)

方墳 S X19 墳丘部が削平された一辺が10mの方墳です。南側の周溝から7世紀前半のものとみられる須恵器杯と平瓶がほぼ完形で出土しました。周溝の埋土はシンプルで一度に褐色土が堆積したようです。
溝 S D159 調査区の西中央部にあり、古墳の周溝 S X19を切っています。溝幅は60cm～130cm、深さは20cmほどの規模です。断面形は幅の広いU字形です。埋土は自然に堆積したもので褐色土と暗褐色土に分かれます。遺物は少なく、近世陶器が出土しま

大型倉庫 S B45 昨年度調査の結果検出された掘立柱建物 S B36の西側柱列から約75m正南に西側柱列をそろえた建て方で検出されました。東側に位置する S B48とともに「匚」字状に建ち並んだ大型倉庫群の南辺に位置します。東西3間、南北3間の掘立柱建物で、軸方向はほぼ正方位の東西棟です。規模は桁行5.85m (19.5尺)で、柱間は各1.95m (6.5尺)です。梁行4.95m (16.5尺)で、柱間が各1.65m (5.5尺)です。柱掘方の平面形は70cm～110cmの隅丸方形で埋土は褐色土です。掘立柱建物 S B46に切られています。墳丘部が削平された一辺約10mの方墳 S X19の上に建っています。柱穴の一つから土師器細片が出土しました。

掘立柱建物 S B46 S B45を切っています。北側の柱列が古墳 (S X19)の北側周溝の上に建っています。建物の規模は調査区が西側に延びていくため桁行は分かりませんが、軸方向 N-82°-Wの東西棟です。梁行4.5m (15尺)で、柱間が各2.25m (7.5尺)です。桁行については西側の柱穴3つの柱間は各1.2m (4尺)であり、東側は2.4m (8尺)となっています。これは柱間8尺の基本構造で、西側の部分は間仕切りの柱と思われます。またこの間仕切りと思われる柱に通る小さめの柱掘方(約45cm)が中央にあります。もし、この間仕切りが建物の中央部にあると考えると桁行き3間の建物と推定できます。

さらに、遺構の切り合い関係を見ると、6BMB-E区では倉庫SB50→掘立柱建物SB53→堅穴住居ST08→堅穴住居ST07の関係が、また6BMB-C1区では古墳SX19→倉庫SB45→掘立柱建物SB46の関係が見て取れます。堅穴住居ST07出土の須恵器坏蓋(5)は平城福年のⅢ期を降ることはなくおよそ8世紀中葉の年代が与えられますが、埋土に国分寺瓦が廃棄されていることから少なくとも国分僧寺の建設がある程度進捗している状況が伺えるため、8世紀の第3四半期ごろとみられます。

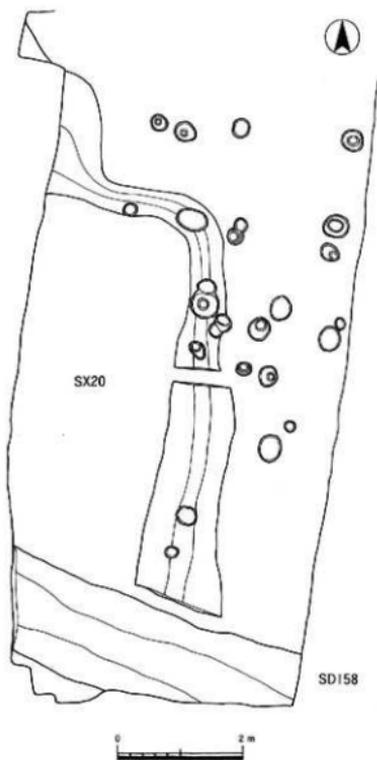
SD158・SX20 (1:80)

溝SD158 調査区の南端の溝で、古墳の周溝SX20を切っています。溝幅が160cm、深さは30cmほどの規模です。遺物は瓦が多数と近世陶器などがまともに出てきました。畑の耕作時に障害になったため、まとめてここに排除したものと思われます。溝は西から東へと谷に向かいながら流れていたと考えられます。

方墳SX20 SX19の南5mの所にある墳丘部が削平された方墳です。SD158に切られているため規模は分かりませんが一辺が6m以上あると考えられます。周溝から、土師器片や須恵器片が出土しました。

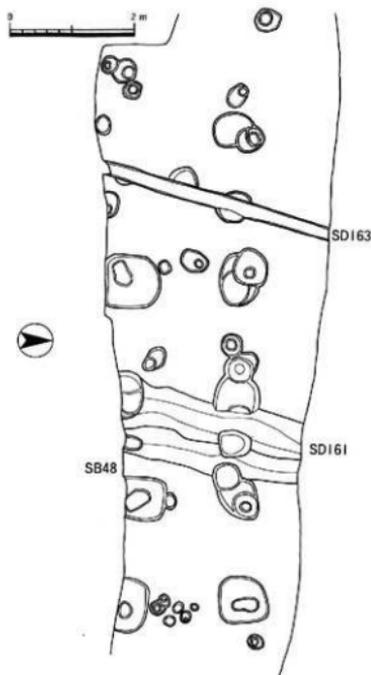
SB48・SD161・SD163 (1:80)

大型倉庫SB48 昨年度調査の結果検出された掘立柱建物SB35の西側柱列から約75m正南に西側柱列をそろえた建て方で検出されました。「□」字状に建ち並んだ大型倉庫群の東南隅に位置します。調査部分が狭いため建物全体を検出できませんでしたが、他の倉庫群との関連から東西3間、南北3間の掘立柱建物で軸方向はほぼ正方位の東西棟と考えられ、建物は調査区の北側に展開されると思われます。規模は桁行5.4m (18尺)で、柱間は各1.8 (6尺)です。梁行は未確認ですが、柱間が1.8m (6尺)です。柱掘方の平面形は70cm~90cmの方形で埋土は褐色土です。中世溝SD161に切られています。SB35とSB48の西側柱列、SB36とSB45の西側柱列が正方位で合っています。土師器片が出土しましたが時期を比定するまでには至りませんでした。

溝SD161 調査区の中央のやや東を南北に走る溝です。SB48を切っており、中世の溝と思われます。溝幅は1mで、西側が一段深く掘り込まれ、断面形は二段掘り込みとなります。遺物として土師器甕片、灰釉の碗の一部などが出土しました。

溝SD163 SD161の西側3mを同方向に平行に流れる溝です。溝幅20cm、深さ30cmで、断面形は長方形です。20cm程の礫や近世瓦が隙間なく詰まった暗渠です。

〈倉庫南群〉SB48は柱列2列を検出したのみですが、東西柱間6尺×3間、南北柱間6尺で、おそらく3間四方の規模と見られます。西妻柱列を北へ延長したラインが北群SB35西妻を通りそろえて建てられたと推定できます。SB45は、SB48から西へ37尺の間隔をもち、東西方向6.5尺×3間、南北方向5.5尺×3間の3間四方の規模です。このSB45も西妻をSB36西妻と正確にそろえています。SB45の西側は、配置の規格性からもう1棟の倉庫の存在が予測できます。

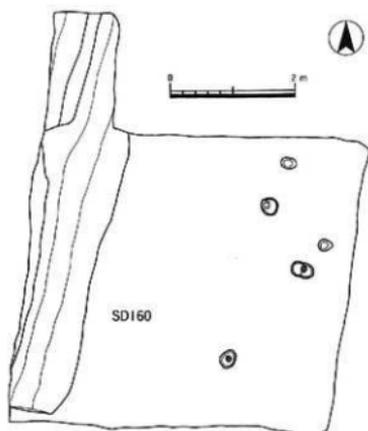
C-2 調査区 (1:80)

溝SD160 C-2・3区の西端を南北に流れる溝です。幅は90cm～140cm、深さは30cmを測ります。断面形は幅の広いU字形で、埋土は単層で褐色土です。溝の東側の土地の高さが西側より約10cm高くなっています。

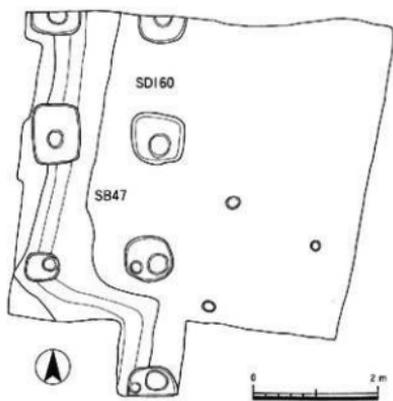
C-3 調査区 (1:80)

大型倉庫SB47 建物の東半分が検出され、西側の一部はE区で検出されました。東から二列目の柱穴を南北溝SD160が切っています。この大型建物は東西3間、南北3間の掘立柱建物で、軸方向はほぼ正方位の南北棟です。規模は桁行5.85m (19.5尺)で、柱間は各1.95m (6.5尺)です。梁行4.95m (16.5

尺)で、柱間が各1.65m (5.5尺)です。柱掘方の平面形は基本的には50cm~90cmの方形を呈していますが、一部円形を呈しているものもあります。埋土は褐色土です。この建物の西南の地形は谷になって落ち込んでいるため、この建物が「匚」字状に建ち並んだ大型倉庫群の西南隅の位置にあると考えられます。南西部がかなりの深さまで攪乱を受けており、柱穴の一部は確認できませんでした。

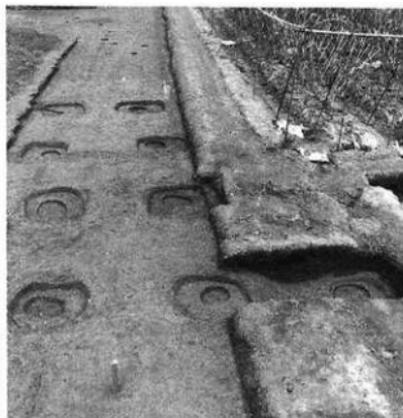
SB49

大型倉庫SB49 調査部分が狭いため建物全体を検出できず、西側の柱列2列を検出しました。東側の柱列の検出をC-2区で試みましたが、SD160により削平されたのか柱掘方を確認できませんでした。しかしながら、他の倉庫群との関連から東西3間、南北3間の掘立柱建物で軸方向はほぼ正方位の南北棟と考えられ、建物は調査区の東側に展開されます。規模は桁行6.3m(21尺)で、柱間は各2.1m(7尺)です。梁行は未確認ですが、柱間が1.65m(5.5尺)です。柱掘方の平面形は70cm~1mの方形を呈し、埋土は褐色土です。

土壌SK86 SB49の西側に接して検出されました。規模は長軸1.3m、幅は80cm、深さ60cmを測り平面形は楕円形を呈します。遺物は全く出土しませんでした。

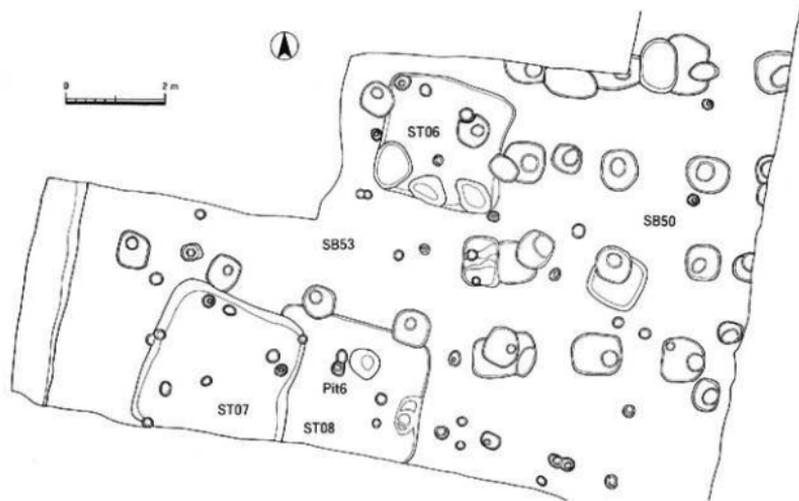
S T 06・S T 07・S T 08・S B 51 (1 : 100)

竪穴住居 S T 06 SB50の西側で検出されました。規模は東西2.5m、南北2.5mの方形を呈し方位は、N-77°-Wです。遺構の残りは悪く、床までの深さは5cm程度でした。

竪穴住居 S T 07 S T 06の約3m南西で検出されました。S T 08を切っています。規模は東西3m、南北3mの方形を呈し、方位はN-74°-Wです。検出面からの深さは約20cmです。須恵器片、土師器片、瓦が出土しました。住居内にいくつかの柱穴を検出しましたが支柱穴、貯蔵穴などではありませんでした。東西隅に焼土面を検出できましたが、竈の痕跡は確認できませんでした。出土遺物から奈良時代のものと思われる。

竪穴住居 S T 08 S T 07の東側に位置し、S T 07に切られています。規模は東西3m、南北2.8mの方形を呈し方位は、N-75°-Wです。検出面からの深さは約5cmです。ほぼ完形の土師器杯と土師器皿片が出土しました。住居内にいくつかの柱穴や土塋を検出し、うちピット6よりスラグがまとまって出土しました。竈や周壁溝は確認できませんでした。

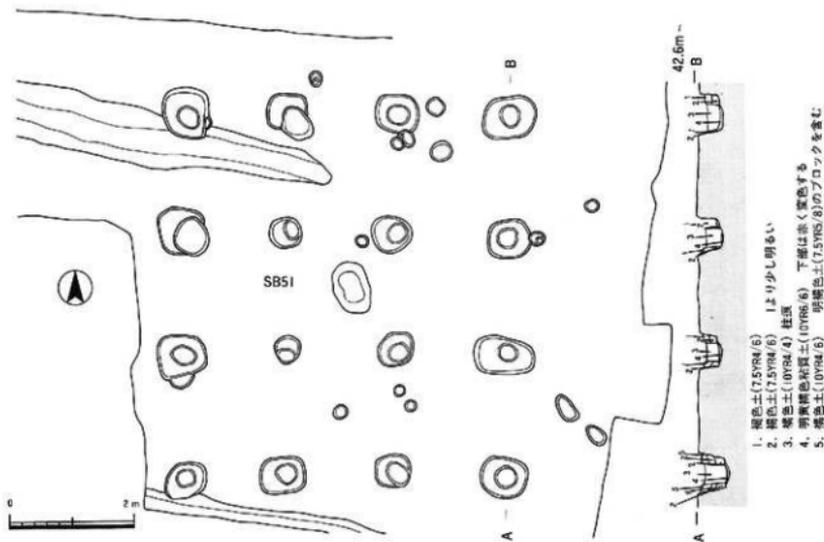
SB51 (1:80)

大型倉庫SB51 東西3間、南北3間の掘立柱建物です。軸方向はほぼ正方位の南北棟です。規模は桁行5.85m(19.5尺)で、柱間は各1.95m(6.5尺)です。梁行4.95m(16.5尺)で、柱間が1.65m(5.5尺)です。柱掘方の平面形は基本的には50cm~1mの方形を呈していますが、一部円形を呈するものもあり、埋土は褐色土です。

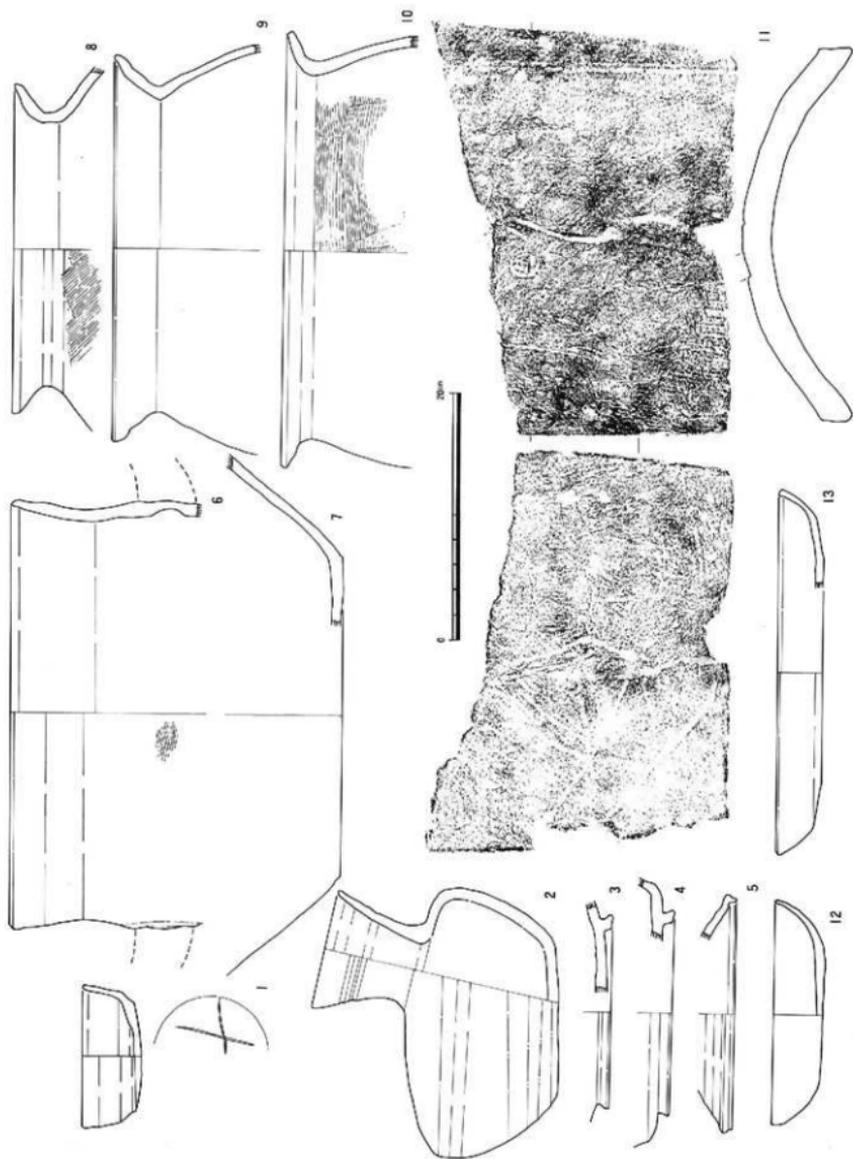
遺物 (1:4)

須恵器坏身(1) 完形で出土しました。口径8.5cm、器高3.6cm。底部は平底で、回転ヘラ切り痕を指オサエにより消しています。底面に「メ」状の記号のヘラ描きがみられます。体部はほとんど外傾することなく直線的にたち上がり、端部は丸くおさめます。体部外面と内面はロクロナデ調整で、内底部中央に一方向指先での強いナデが行われます。焼成は良好で内外面とも明青灰色(5B 7/1)です。

須恵器平瓶(2) 完形で出土しました。口径7.2cm、器高15.0cm、体部径16.4cm、体部高9.3cmです。口縁部は直線的に立ち上がり口唇部まで比較的肉厚です。口縁部には中央部のやや上よりの幅広ではっきりしない1条の沈線と、中央部の2条が複合した沈線が施されています。体部上半はロクロナデ調整、下半は回転ヘラケズリ形成痕をとどめ、底面は指オサエ調整されます。焼成は良好で外面はオリブ灰色(5GY 6/1)を、底面は青灰色(5B 5/1)です。

須恵器坏身(3~4) いずれも高台付きの坏身の底部のみの破片です。(3)は1/6のみの破片で、推定底径は11.8cmです。底部はまるく下方へ膨らみます。内面はロクロナデ調整で、外面は回転ヘラケズリ調整です。高台は外側にやや開き、外端面が張り出します。焼成はやや甘くオリブ灰色(2.5GY 5/1)です。(4)も1/6のみ破片で、推定底径12.5cmです。底部は平坦で、内外面ともロクロナデ調整されます。高台は外側にやや開き、外端面が張り出します。焼成は良好で、灰色(7.5Y5/1)です。

須恵器坏蓋(5) 宝珠つまみを持つ坏蓋の、口縁部のみ1/6の破片で、推定口径は14.0cmです。天井部は高くふくらみを持ち、端部は下方に小さく折り曲げています。焼成は良好で、天井部上面は灰白色(N 8/0)、その他の部分は青灰色(5B 6/1)です。

土師器甔(6) 口縁部1/4の破片で、推定口径25.6cm。口縁部から9.3cmの部分に径3.6cmの剥落痕があり把手が付いていたことがうかがわれます。対応する内面には強い指頭による横方向のナデが施されます。内外面とも表面の剥落が著しくわずかに外面に横方向のハケメがみられます。内外面とも灰白色(10YR 8/2)です。

土師器盤(7) 底部で1/3の破片です。底径19.5cm、残存高6.9cm。胎土は水箆されたような緻密なものです。焼成は不良です。内外面とも表面は剥落しています。内外面とも橙色(5YR7/6)です。

土師器甕(8~10) いずれも口縁部1/4の破片で、口径はそれぞれ20.0cm、23.3cm、26.2cmと復原されます。体部上半に最大径が来る球状の甕で、口縁は短く外に広がりながら立ち上がり、口縁端部は矩形にまとめられています。いずれも表面の剥落が著しいですが口縁部はヨコナデ調整が施され、(8)の体部外面は斜め方向のハケメ調整が、(10)の体部内面には断続的な横方向のハケメ調整が観察できます。いずれも内外面淡黄色(2.5YR8/3)です。

刻印平瓦(11) 国分寺僧に使用されたと思われる平瓦です。狭端部の約1/2の破片ですが、狭端部と広端部の差のあまりない矩形をなすものです。中央部で幅約30cm、高さ8.8cm、肉厚2.4cmです。凸面は縄目タキ痕をナデ消しして、凹面はかすかに布目圧痕をとどめています。凸面はほとんどナデ消されています。凸面ほぼ中央に直径2.4cmの刻印(陽刻)が押されています。印面は不明瞭ですが類例を求めると丸に「宿」と推定できます。

土師器坏(12) ほぼ完形で出土しました。口径13.6cm、器高2.9cmです。焼成があまく器表面はほとんど剥落しています。内外面とも灰白色(7.5YR8/1)で、口縁のみ赤灰色(10R6/1)です。土師器皿(13) 口縁部で約1/4の破片です。推定口径21.7cm、器高2.7cmです。平坦な底から、口縁部が短く緩やかに立ち上がり、端部はわずかに肥厚しています。口縁部はていねいにヨコナデ調整が施されます。焼成は甘く、淡橙色(5YR8/4)です。

遺構出土遺物で手がかりとなりそうなものはSB50の柱抜き取り穴出土の須恵器坏の底部(3)(4)ですが、平城福年のⅠ・Ⅱ段階、8世紀の前半代からは降らないとみられます。SB50は8世紀の前半代にはすでに廃絶していたと見るべきでしょう。

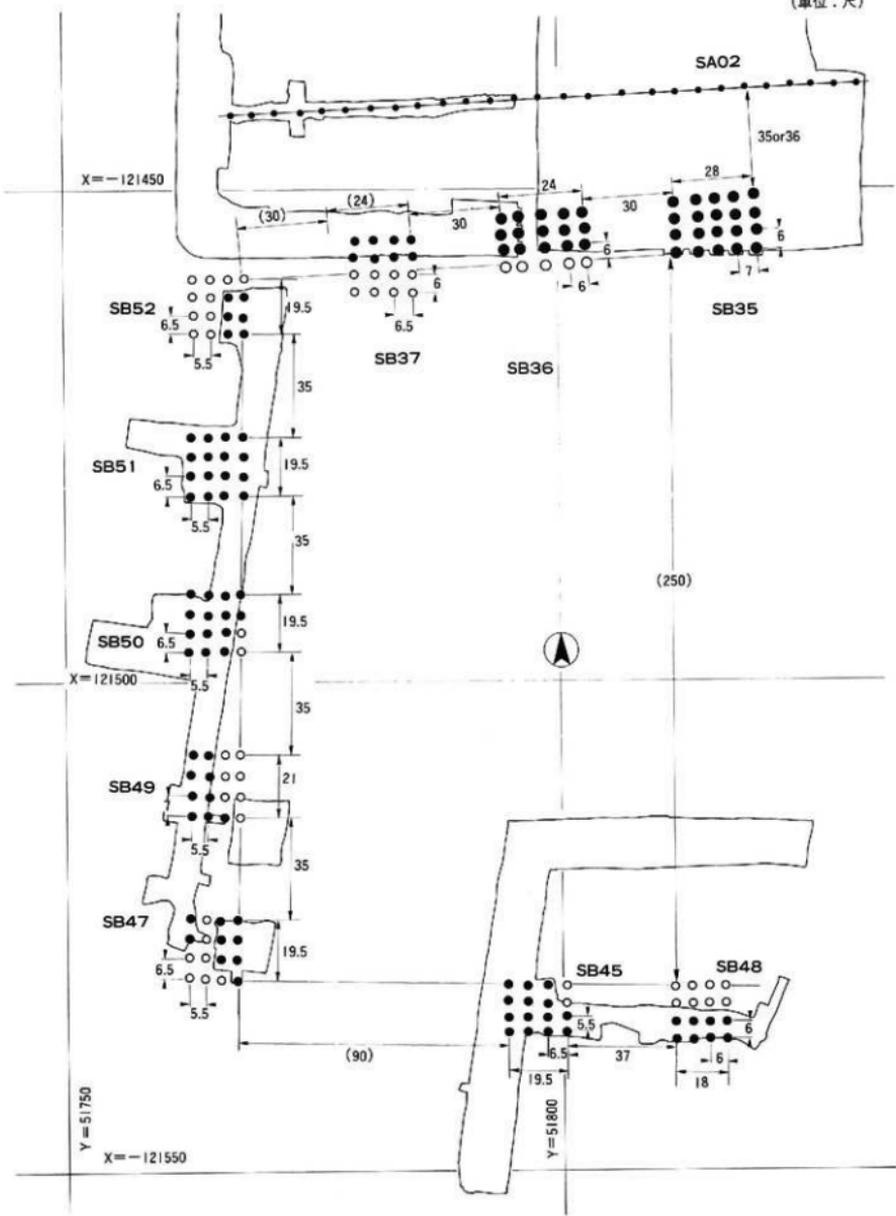
正倉配圖 (1:500)

第7次調査、6BIA-A、6BIA-1区の結果をもふまえてこれらの倉庫群の構造を見ていきたいと思います。倉庫群が所在するのは、国分寺が立地する広大な台地の南辺で、南東にむけ張り出す舌状の小台地の付け根部分です。西側、東側には比高差約10mの谷が入り込んでおり自然の要害といった感があります。〈掘立柱塼〉倉庫群はまずこの舌状台地の付け根を東西(N-87°-E)の掘立柱塼で区画しています。塼

は27基の柱穴が検出され延長は約60mにおよびます。東側は谷に臨んで終わりますが西側の状況は削平により十分確認できていません。倉庫SB35、SB36間にあたる部分の柱間が開いており門の機能を果たしていたようです。倉庫群は現在10棟が確認され北、西、南の3群が「□」字状に整然と配置されています。〈倉庫北群〉南側に倉庫北群が東西に配置されます。SB35は東西柱間7尺×4間、南北柱間6尺×3間以上と最大規模で、東側に谷が迫るためこれが東端と見られます。SB35から30尺の間隔をあけてSB36が建てられます。この建物も東西4間×2間以上の倉庫ですが東西の柱間が6尺とやや小振りです。この2棟は柱掘り方が1mほどあり、一部掘り方に布掘りもみられる特別の大型倉庫であるといえます。

この柱掘り方と抜き取り痕には興味深い特徴が見られます。SB35の柱掘り方の並びと東妻の掘り方はほぼ正方位であるのに、抜き取り痕は掘立柱列に平行しています。つまり正方位の建物を計画していたにもかかわらず、建築途中で塼にそるえるよう意識して変更されたようです。ところがSB36の柱掘り方は、西妻の掘り方がすでに方位を振って掘られSB35の向きにそえられていたと解ります。結局この2棟は塼から35または36尺の距離にそえて建てられたこととなります。

SB36から30尺の間隔をおいてSB37が建てられますが他2者とはことなり東西柱間6.5尺×3間、南北柱間6尺×2間以上であり、柱掘り方も小振りとなります。方位も正方位でありSB35、SB36を意識してはいないようで、時間差がみてとれます。この西側には倉庫西群が並びますがその列とSB37との間隔は36尺強です。本来ここにも東西4間倉庫が建てられていれば西群との間隔がちょうど30尺と割の良い数値となるため、当初の計画では同規模の建物が想定され、スペースがとられていたものの計画が変更されたとの推定ができそうです。

〈倉庫西群〉西群は5棟の倉庫からなりますが、南辺の柱列はほぼ正方位の一直線に乗っており、同時期に計画的に建てられたことがうかがえます。倉庫は全体を検出したものはSB51の1棟のみですが、いずれも比較的掘り方の小振りのもので、東西3間×南北3間の規模で考えられます。南端のSB47は6BMA-C3区と6BMB-E区とまたがって検出され、

西群の発見につながったもので、東西柱間5.5尺×南北柱間6.5尺の規模です。SB49はSB47から北へ35尺の間隔をおいて建てられ、西半分のみが検出されましたが、東西柱間5.5尺×南北柱間7尺の規模で、これのみがやや南北に長い建物です。SB50はSB49から北へ35尺弱の間隔をおいて建てられ、東西柱間5.5尺×南北柱間6.5尺の規模です。SB51はSB50から北へ35尺弱の間隔をおいて建てられ、東西柱間5.5尺×南北柱間6.5尺の規模です。SB52はSB51から北へ35尺の間隔をおいて建てられ、部分的検出ではありますが東西5.5尺×南北6.5尺の3間四方の建物と推定されます。

ほぼ同規模の建物を35尺という等間隔に建てるという規則性が強い配置ですが、SB47南辺と、推定されるSB52北辺間の距離は、単純計算で239尺と求めることができます。つまり南北240尺が基準として定められており、ここに5棟の建物をなるべく均等に割った技術者の苦心の跡と思われる。

SB52北東コーナーはSB35の南辺ラインの延長上に乗りますし、SB47南辺ラインを東へ延長すると倉庫南群のSB45の北辺へと重なり、この240尺という距離が北・南群設定の基準線に基づくと認めることができます。

- ①建設用地を区画する掘立柱榭が建てられる。
- ②北群では東西4間の大型倉庫を30尺の間隔で3棟建てる配置が決定される。
- ③まずSB35が着工するものの、上物建築段階で方位を正方位でなく塀にそろえることに変更がなされる。
- ④次いでSB36がSB35に軒方向をそろえて建てるが、

⑤次いで西、南群の基準が設定されるが、これらは塀を意識せず正方位が採用され、西辺240尺の「L」字状のラインが設定される。

⑥西群では、設定された240尺に均等に収まるよう計画的な割付のもと小型倉庫5棟が順次建てられる。

⑦南群ではほぼ北群建物に西辺をそろえるような間隔でSB45、SB48が建てられる。

⑧西群、南群が小型倉庫で埋まったため、北群の西の大型倉庫予定地にも小型倉庫SB32が建てられる。以降南へ順次建てられた可能性がある。

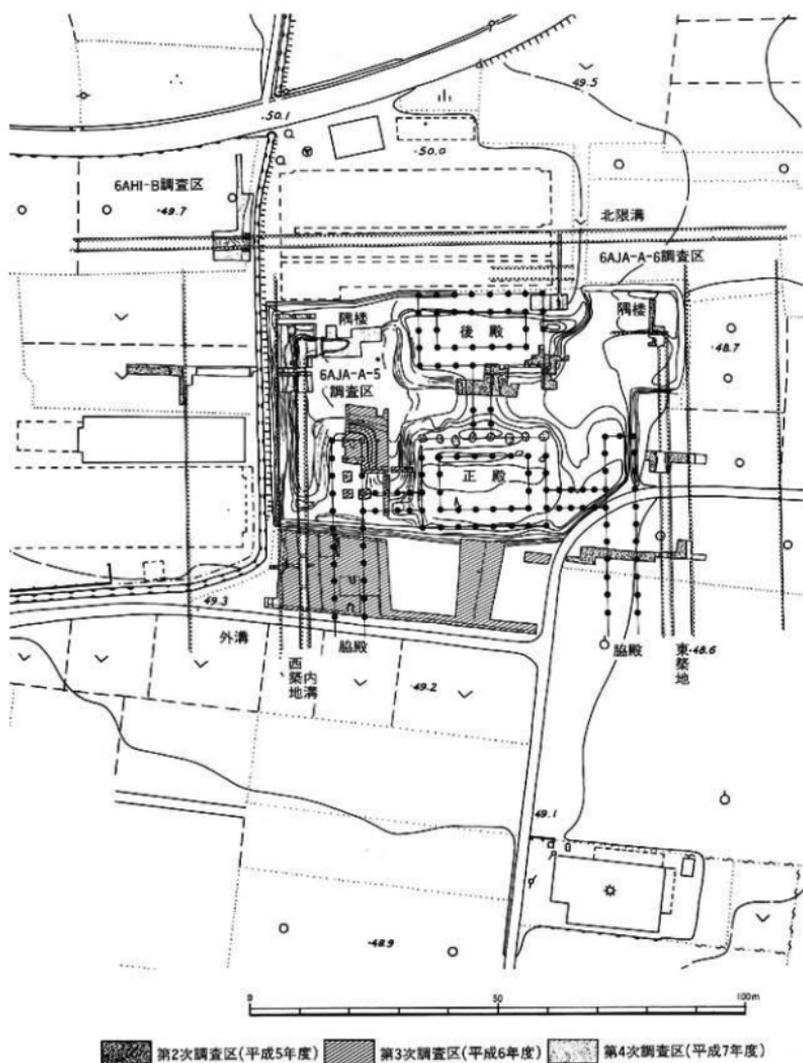
伊勢国府政庁建物配置復原原因 (縮尺 1:1,000)

第2次調査では早くも伊勢国府跡の確認を行い、以後政庁域の範囲確認及び政庁主要殿舎の解明を目的として調査を進めてきました。その結果、東西約120mの政庁域の規模を初め、正殿の規模・後殿の東西規模・脇殿の東西規模・軒廊の規模などが確認され、政庁の全貌解明に向けて大きく前進しました。とりわけ正殿・後殿・脇殿・軒廊の配置・規模・構造が近江国庁に酷似するという点は、これまで知られている国庁にみられない顕著な特徴と云えます。

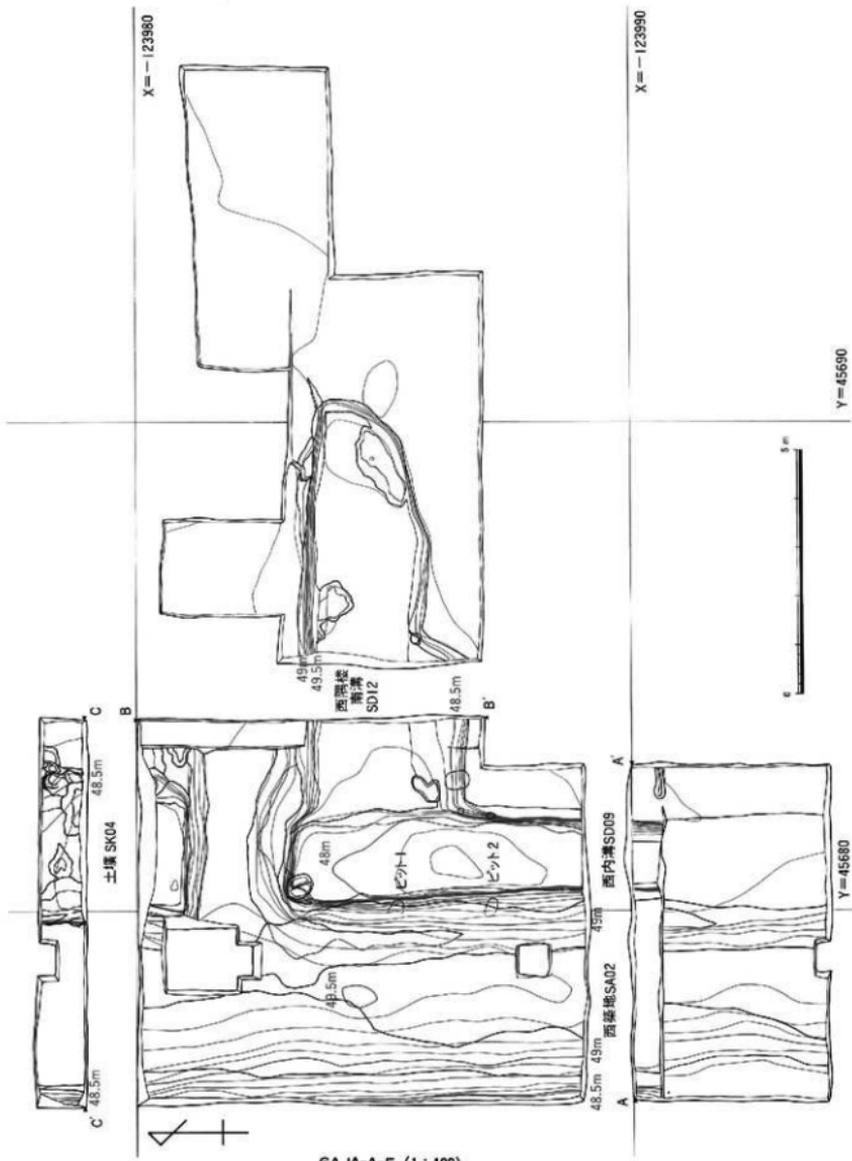
GAJA-A-5 (1 : 100)

調査の結果、A-5区では西築地SA02・西内溝SD09・西外溝SD04・西隅楼南溝SD12や西隅楼上においては土壌SK04が、B区では北外溝SD11が、A-6区では後殿SB03・北築地SA03・北外溝SD11・北内溝SD13が検出されました。

西築地SA02 南北16mに互って検出を行いました。植物の腐植土からなる表土を10~20cm除去すると築地の残存部分が現れました。築地の内側は建物基壇以外の部分が自然地形の凹凸を平滑にするように若干削平されているため、相対的に築地は残りが良くみえます。実際は推定される旧地表から約20cmの高さで残っているにすぎません。地下部分は深さ44cmまで掘り込まれ、黄褐色地山面のわずかに上で止められています。ただし、埋め戻しは粗雑で、正殿・後殿のようにしっかりと突き固められていません。掘込地業の横断面形は逆台形で、底部は激しい凹凸をなします。掘込地業の幅は2.3mです。調査区北端部分においては基礎地業内に瓦片を含むのが観察されました。観察された築地表面の内溝側斜面に瓦が堆積していました。築地東辺にはピット1・2があり、築地の添え柱の可能性がります。

西内溝SD09・西隅楼南溝SD12 西築地内側と西隅楼南側から溝が検出されました。西内溝SD09の掘り形は現地地表からの深さが1.2m、幅1.7~2.1mです。北端は隅楼部分で途切れており、その部分に西隅楼南溝SD12が直角に取り付きます。SD09埋土には大量の瓦類を含み、その層的な出土のピー

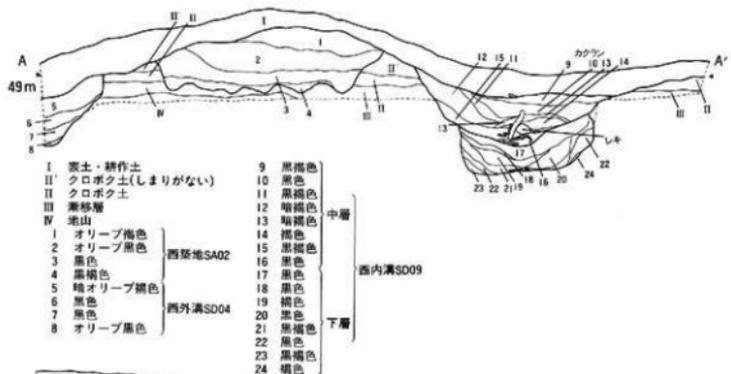
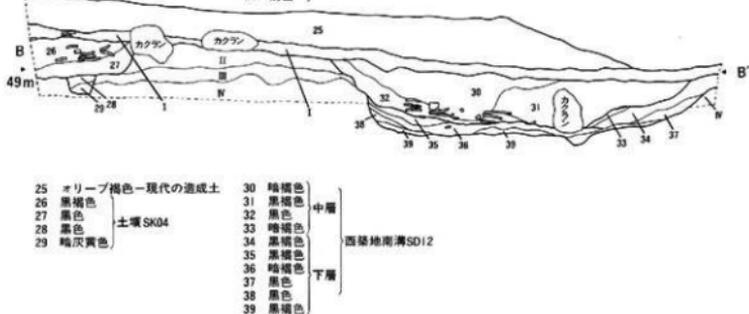
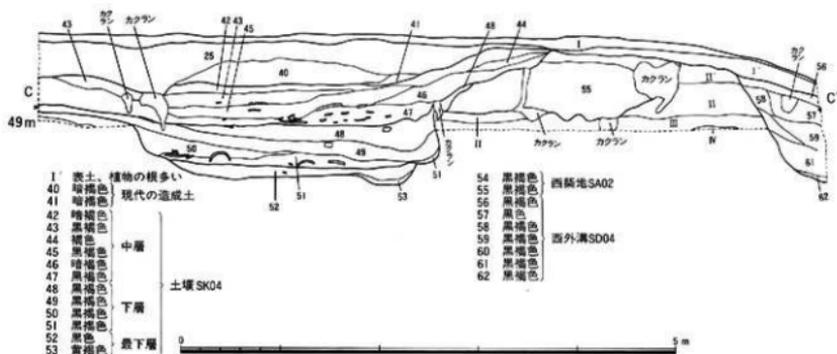
6AJA-A-5 土層断面図 (1:50)

クは、築地側から流れ込む黄褐色土を含む層と表土の間（上層）、同黄褐色土を含む層の付近（中層）、底面近く（下層）の3層が認められます。最も瓦を多く含むのは中層で、上層及び下層はほんのわずかです。瓦の堆積は築地側に多く見られます。完形の軒丸瓦がめだちますが、建物が自然崩壊したような堆積状況は窺えません。SD09は地山を70cmほど掘り抜いて、黄褐色土を採取したのち、30～40cm埋め戻され、築地雨落ち溝としての機能をもたせるように整備されたものと考えられています。中層の瓦はその埋め戻された面に堆積したものと判断できます。

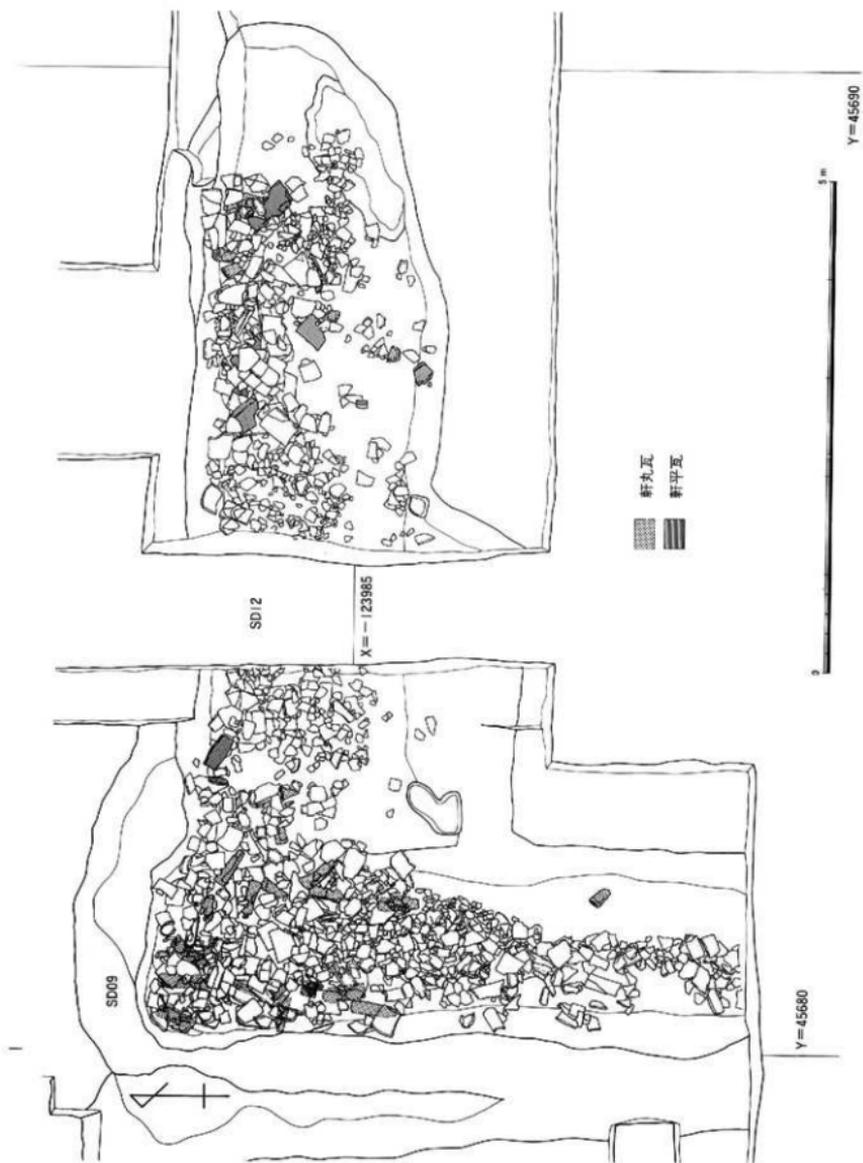
SD09・SD12 瓦出土状況 (1:50)

SD09とSD12とは遺物・埋土の堆積に時間差は見いだせず、同時に機能するよう企図されたものと考えられます。

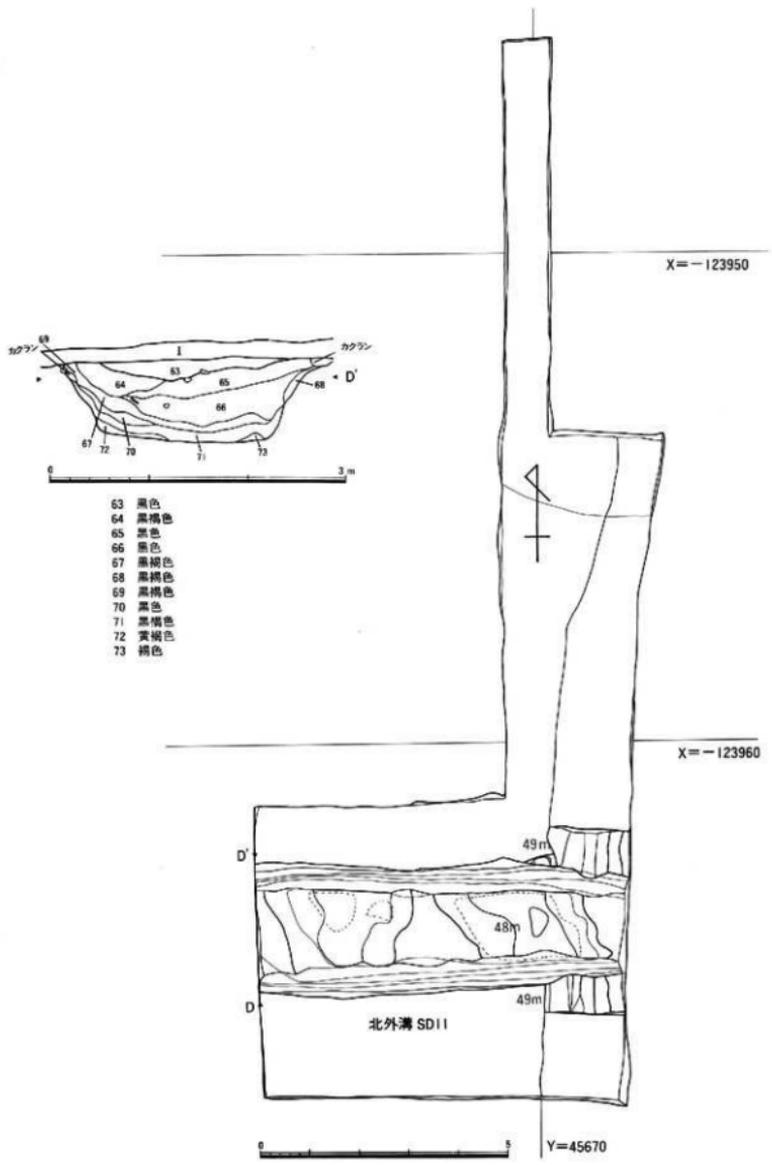
6AH1-B (1:100)・土層断面図(1:50)

B区は第2次調査で検出された西築地外溝の延長線上にあたり、西外溝が北外溝と接続して折れ曲がるとすれば、その屈折点の検出が想定される部分です。現在は樹苗栽培の畑地として利用されています。
