平成 29 年度
しゅりとうのくらきゅうすいろ
首里当蔵旧水路・首里城公園中城御殿跡
なかぐすくうどうんあと
発掘調査現地説明会

平成 29 (2017) 年 12 月 23 日 (土)
沖縄県立埋蔵文化財センター

しゅりとうのくらきゅうすいろ 首里当蔵旧水路

なかぐすくうどうんあと
中城御殿跡

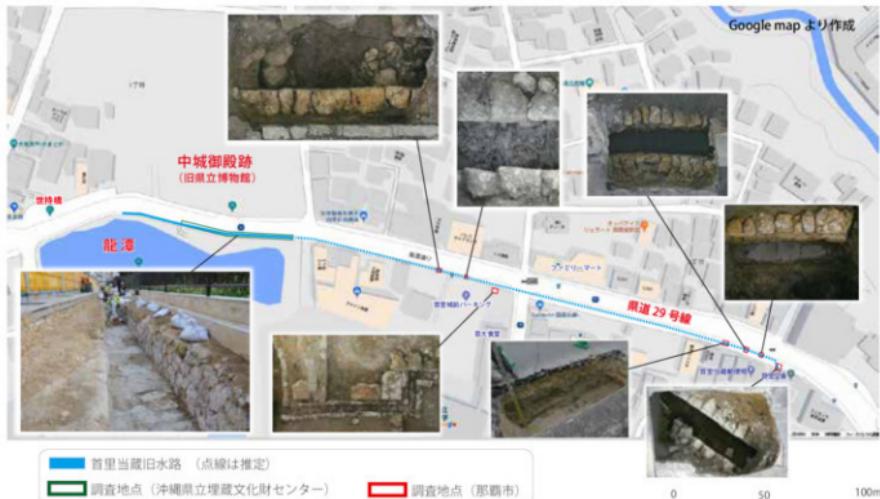
図 1 首里当蔵旧水路と調査区の位置

今回の調査区は、龍潭沿いで中城御殿跡の前面に位置しておりますが、今回確認された首里当蔵旧水路は、那覇市教育委員会の調査により県道沿いに現在の首里交番付近まで、部分的に確認されております(図 1)。

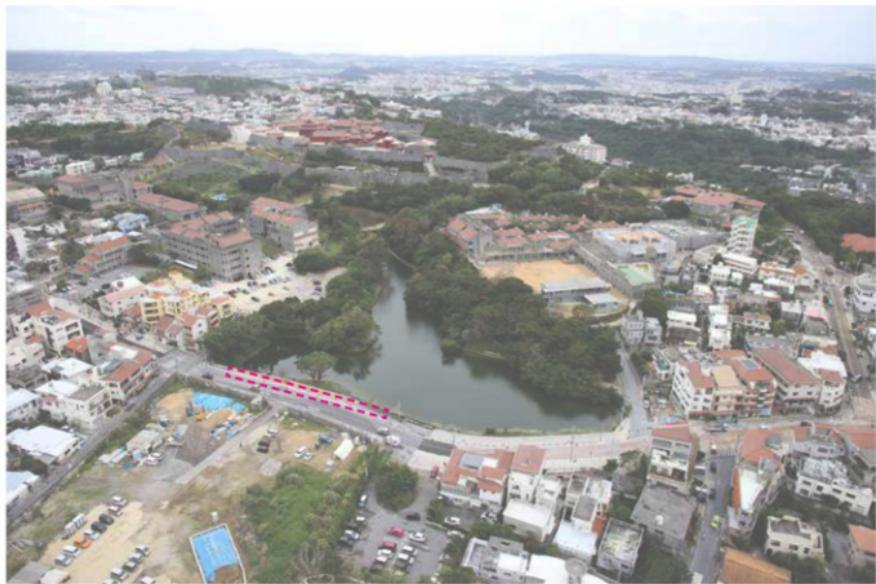
図3 調査区遠景

また、本水路は那覇市教育委員会の調査では現在の首里交番まで続いていたものと考えられており、その全長は約400mはあったものと思われます。この一帯は先述した慈恩寺と蓮小堀という池があり、本水路はこの池が基点であったものと考えられます。沖縄戦後、この周辺は荒廃しましたが、2000年に首里城は世界遺産となり、環境に配慮した街づくりが行なわれているところです（図3）。

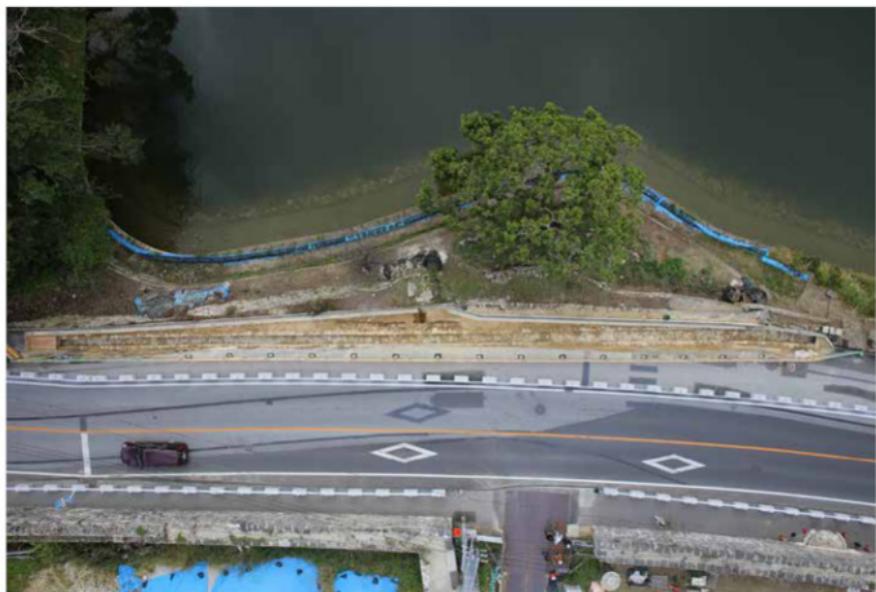
図4 調査区全景

今回の調査で確認された水路遺構は、調査区内の長さは60m、幅70cm、深さ60cmを測り、両側には長さ20～60cmの琉球石灰岩で3～4段積まれています。床面には、20～30cmほどの石を石畳のように敷き詰めています（図4～6）。龍潭側に設定したサブトレンチでは、幅80cmほどの両面積みの石垣であったことも分かりました（図7）。また龍潭側の上段部分には、機械できれいに仕上げた細長い切石が多く使われており、戦後以降も使われていたものと考えられます（図8）。

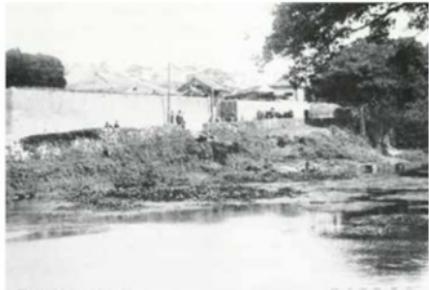
図9 中城御殿と龍潭（明治ごろ）
〔県立博物館・美術館蔵〕

それでは、この水路遺構はいつごろ作られ、本来の形はどのようなものであったのでしょうか。そこで、明治ごろに撮影された写真をみると、龍潭側に人の腰ほどの石垣が見え、また水路遺構も部分的に写っています（図9・10）。この写真と水路遺構の龍潭側壁面が石垣であったことが一致しており、この遺構は少なくとも明治ごろ以前の形態を留めていることが分かります。しかしながら、どの時期までに遡るかについては、調査区が狭くその下層まで掘削が困難なこともあります、現時点でははっきり分かっていません。

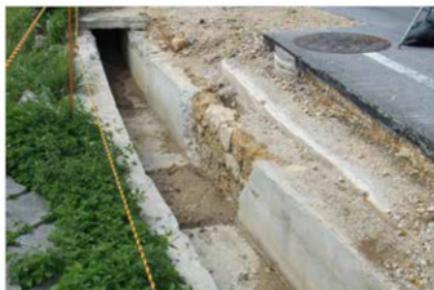
図11 工事中に発見された水路遺構

一方、この水路遺構はいつ埋まったのでしょうか。今回の調査に入る前は、ここは既にアスファルトが敷かれた歩道でした。その歩道の下層にコンクリートの暗渠が現れ、そのコンクリートを外すと水路遺構が出てきました（図11）。このコンクリートの暗渠がいつに作られたかははっきりしませんが、戦後以降から復帰以前のものと思われます。水路遺構を壊さずに、そのまま覆って作られたので、今まで良好に残存していたものと考えられます。

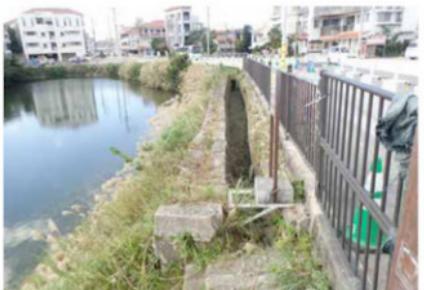
図12 世持橋へ続くコンクリート水路

さて、この水路遺構ですが、調査区の西側にはコンクリートに覆われた姿で世持橋の下まで続いているのが見ることが出来ます（図12）。

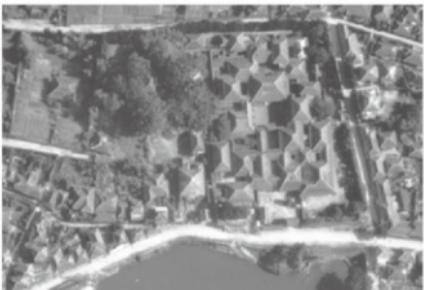
戦前の中城御殿跡全景（米軍撮影）

平成 27 年度の調査時に検出された遺構で、御嶽に登るための階段の根石付近のものと考えられる石積みが検出されています。階段自体は破壊され残っていませんが、戦前に掘られた古写真とほぼ一致する位置に石積みが作られています。

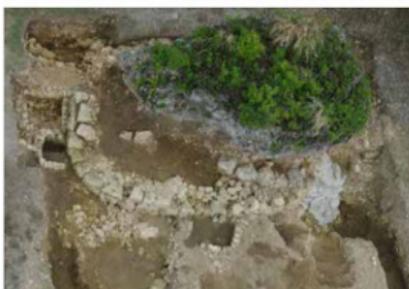
御嶽周辺石積み検出状況（平成 27 年度空撮、南から）

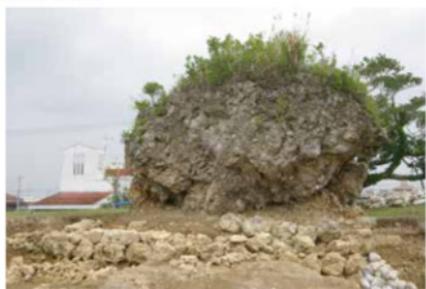
御嶽周辺石積み検出状況（平成 27 年度、南から）

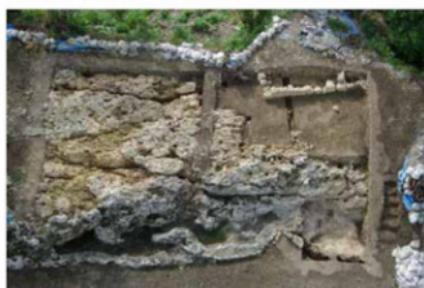
石灰岩の岩盤を利用した庭園の前面には池が作られており、これまでの調査で、露出している部分の西側に少し下る位置に続く池が検出されました。また、庭園の上部には方形形状の石組みが検出されていますが、その性格や用途は現在不明です。

庭園検出状況（平成 27 年度空撮、南から）

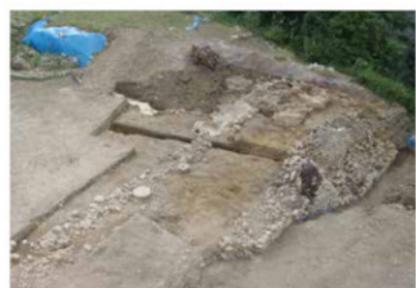
庭園検出状況（平成 28 年度空撮、北から）

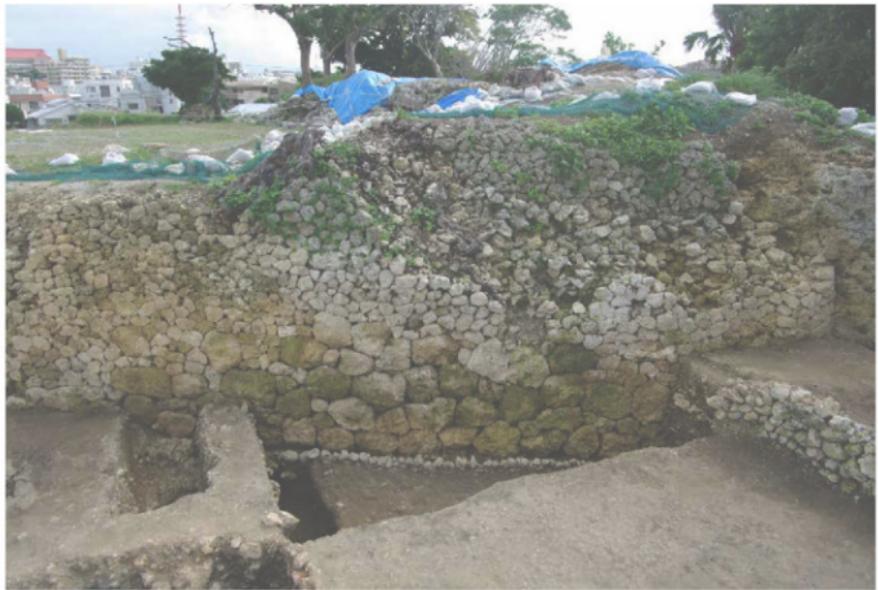
上之御殿の西側の壁となる遺構で、南側の庭園に接続し、一部破壊されているものの、北側の淵まで延びる壁が検出されており、地表から 3 ~ 4 m 下まで続きます。北側では石牆に削って垂直に削られた岩盤も検出されており、元の地形を利用して構築していたことがわかります。また、石牆の東側には反対側に面を持つ石列が検出されており、石牆を構成する内側の部分になると考えられます。また、石牆上部には石敷き遺構が残されており、中城御殿当時の地表面であったと考えられます。

石瀬南側部分（平成 27 年度検出、西から）

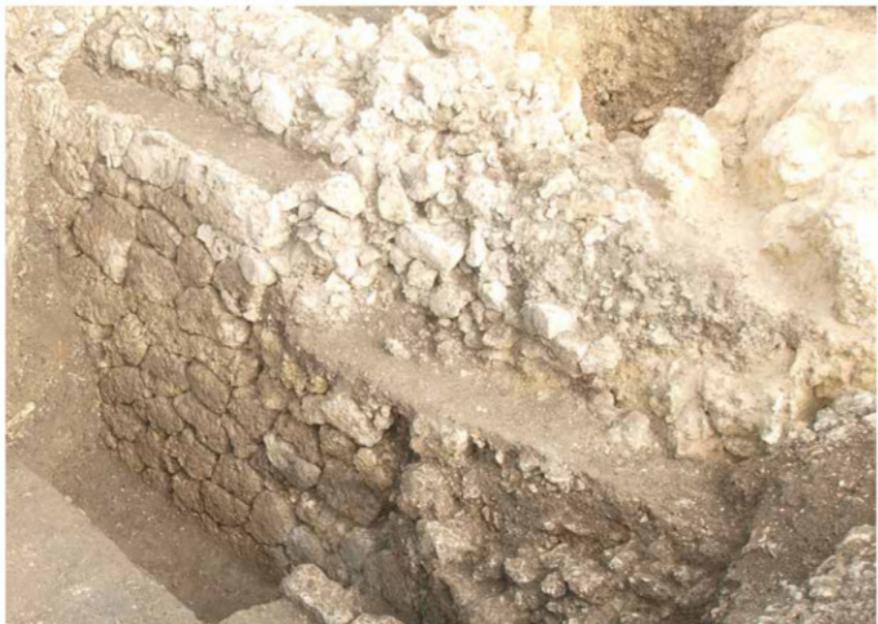
石瀬北側部分（平成 29 年度検出、西から）

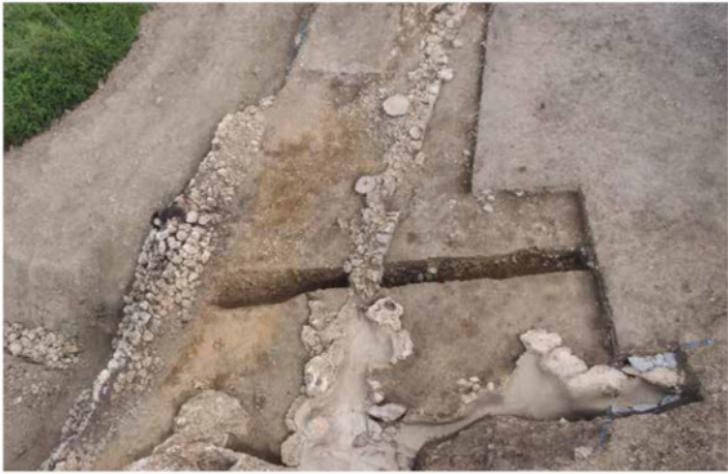
石牆とその内面と考えられる石列（平成 28 年度空撮、南から）

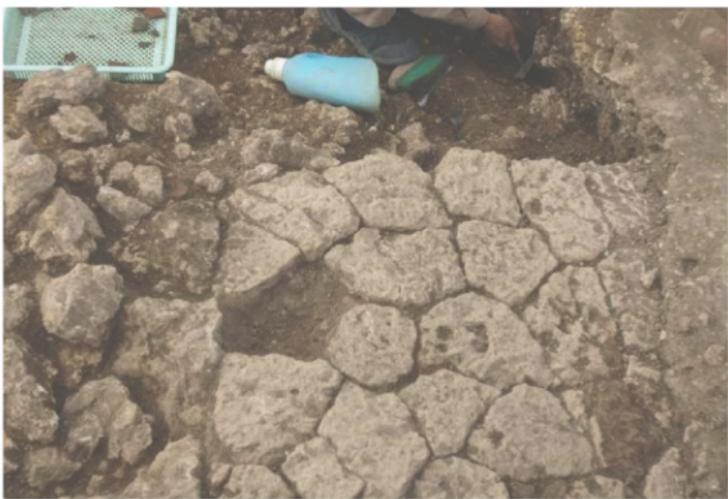
石牆上部の石畳（平成 29 年度、東から）
