近世山陰道推定地
(力石地区・荒磯谷地区・原地区・カモト地区)
片良ヶ平遺跡・馬ノ太郎遺跡・北ヶ迫遺跡

2011年3月

国土交通省中国地方整備局
島根県教育委員会

1. 本書は島根県教育委員会が平成 19 年度から平成 22 年度に実施した、一般国道 9 号（浜田・三隅道路建設）に伴う埋蔵文化財発掘調査報告書である。

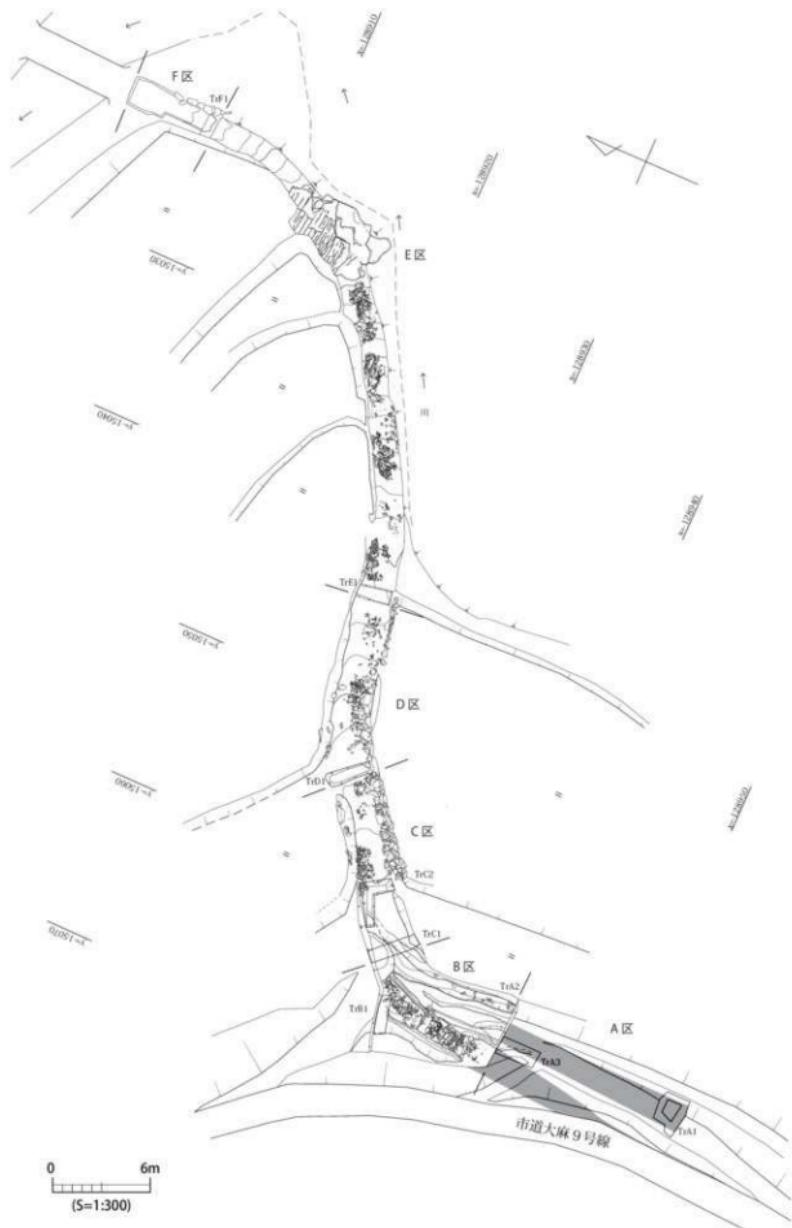
図5. 山陰道力石地区 調査区全体図

調査の結果、西側部分でも道路遺構が検出され、これが現在の市道9号線に合流すると考えられた。これは小さな砂利が敷かれており、階段部材と考えられる石列も検出された。先に検出されたA区の路面を併せて考えると、この部分から北に向かっては2本の道路跡が存在したと考えられた。

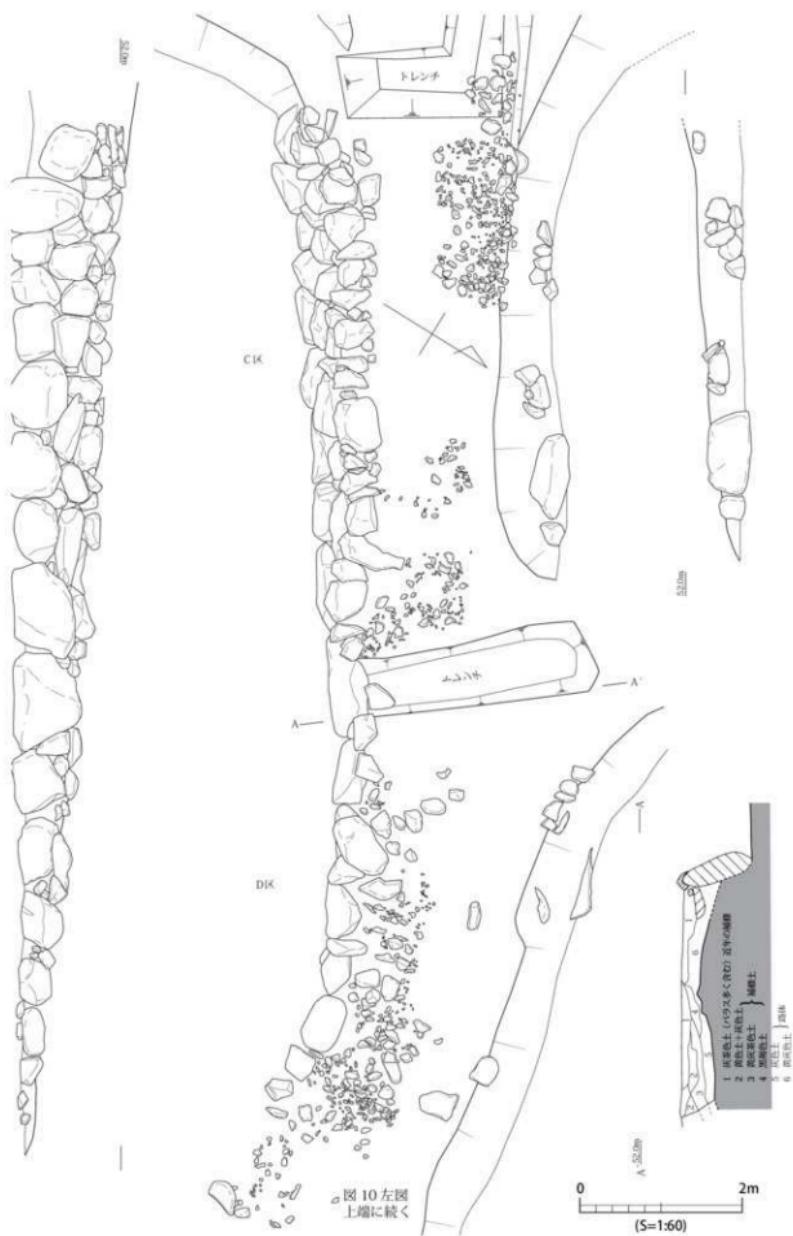
図9. 山陰道力石地区 C区道路部分実測図(4)

C・D区（図9 図版5～7） A・B区ではほぼ南北に延びていた線形が、C区南端で東北方向に大きく向きを変える。C区は陸橋状に周囲より高く作り出されており、水田面と現路面との比高差はC区南端で最大約140cmを測る。路面は北に向かうに従って低くなり、D区中ほどで水田面との比高差はほとんどなくなる。傾斜は距離約16mで比高差1.4mと、緩い勾配である。側面に石垣が築かれており、とくに路面との比高差が大きい西側では良好な状態であった。

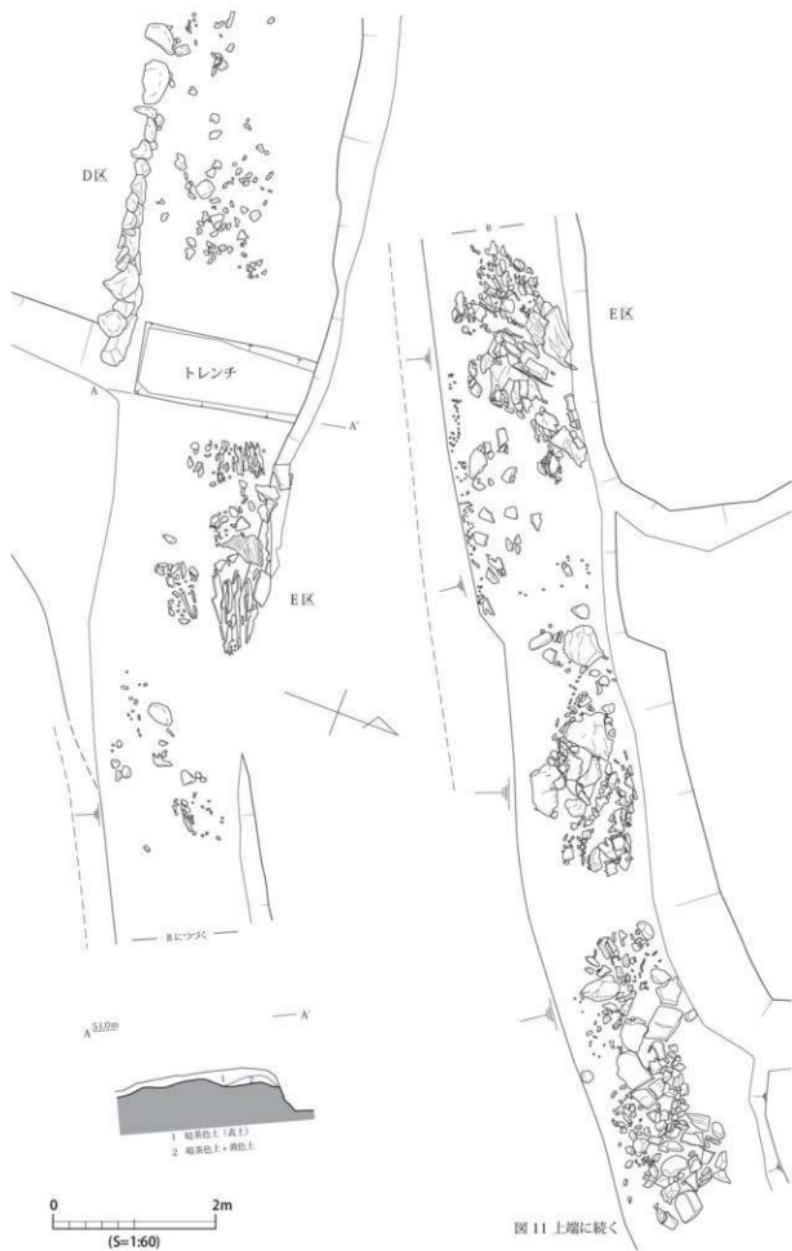
図 10. 山陰道力石地区 D-E 区道路部分実測図 (5)

E区南半では、現路面を10cm程度掘り下げる段階で各所に礫群が検出された（図10 図版8）。この礫群は小礫の集積だが、地山に混じる巨石表面が破碎された状況と考えられた。破碎は自然風化によるものと思われ、人為的な集積状況ではないと判断された。これらの観察から、E区南半では地山を削平して路面を整えたと考えられる。

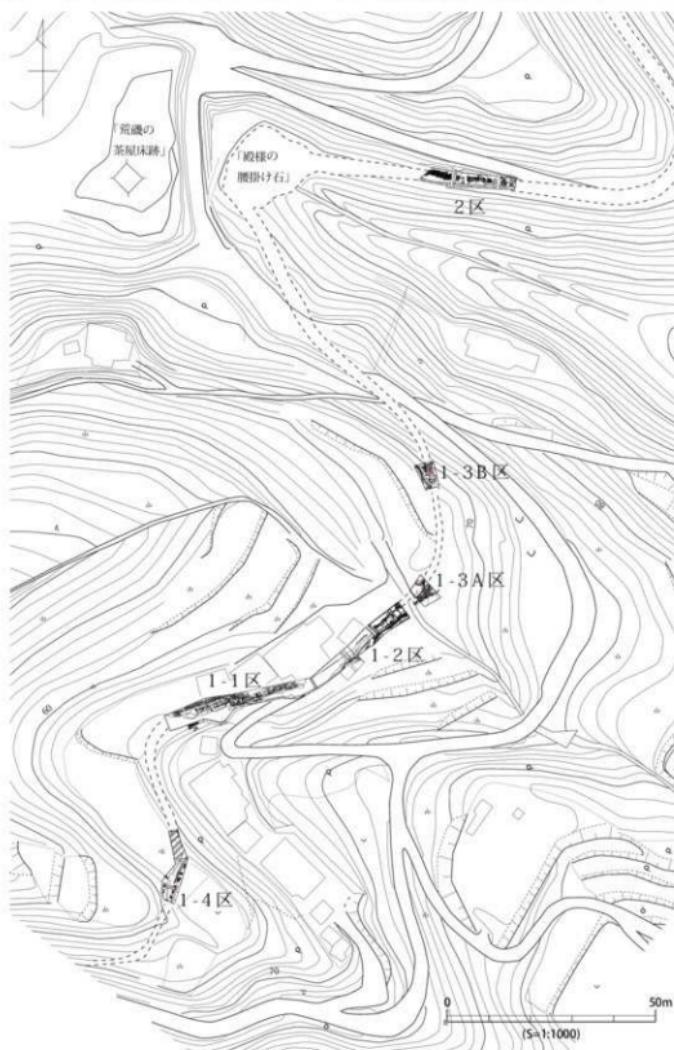
図 15. 山陰道荒磯谷地区 調査区全体図

したが、1-1 区では近世の路面である路面②は、幅員の北側が宅地の下に潜り込む部分が多く、正確な路面の幅は不明だがおよそ 2m 前後と見られる。また、こうした状況から、19 世紀前半に道路の嵩上げと拡幅を行った際、道路南側の丘陵を削って 1 段低い位置にある当時の路面②を嵩上げした後、路面と側溝を南側へ最大 2m ずらしたと考えられる。なお、1-1 区で検出した砂利敷の路面は 1-2 区では検出されず、その先は 1-3B 区の最下層路面まで確認できない。

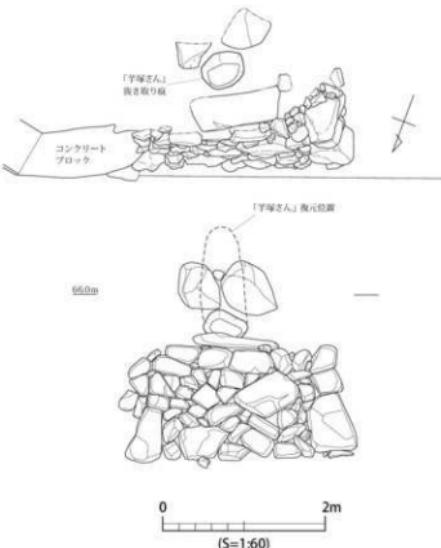
図 16. 山陰道荒磯谷地区 「芋塚さん」 実測図

また、「芋塚さん」の北側で 3.3×2.7 m の規模の不整形な土坑が検出され、中から 19 世紀以降の陶磁器が多数出土した。この撲乱土坑は、路面②を完全に遮る位置に掘り込んで道路を破壊しており、他の道の改修に伴う生活用具の廃棄と状況が異なっている。出土遺物には近代以降の物も含まれているが、撲乱土坑が掘られた詳しい時期は不明である。

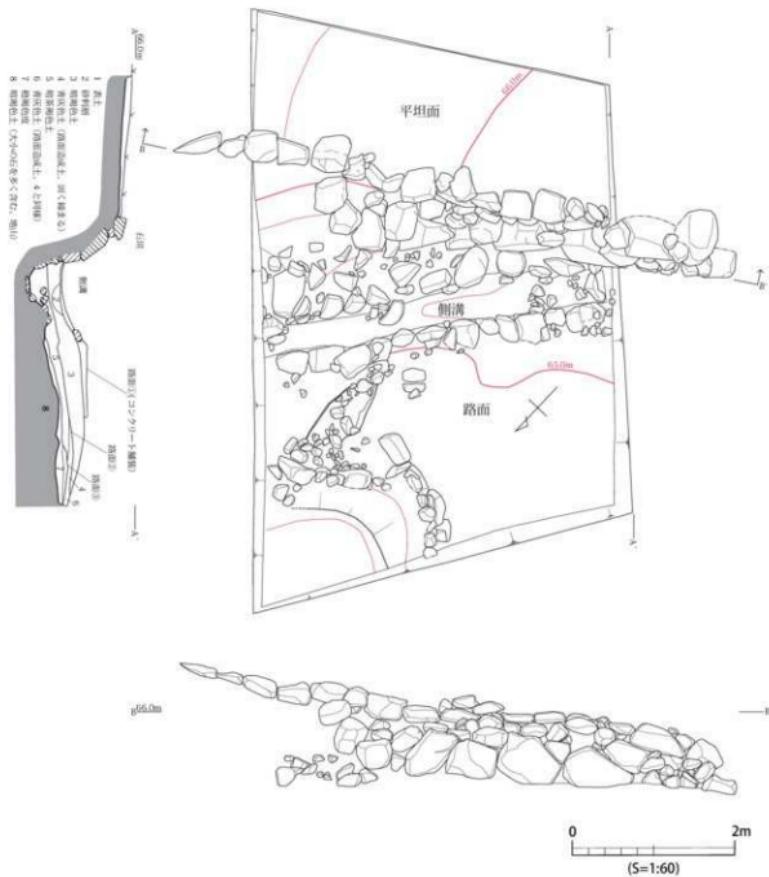
図 28. 山陰道荒磯谷地区 1-3A 区実測図

小川を挟んで 1-2D 区と隣接する位置に設定した調査区で、路面や石垣の検出状況はほぼ 1-2 D 区と同様だった。調査前の路面は、幅 1 m 前後のコンクリート舗装（路面①）になっており、川に近い部分は側溝にもコンクリートが貼られていた。この路面を掘り下げるとき、さらに 2 つの路

面が検出され、下層の路面③では側溝が石組になっていた。この石組は側溝内側の面が揃えて並べられており、丁寧に造られている。

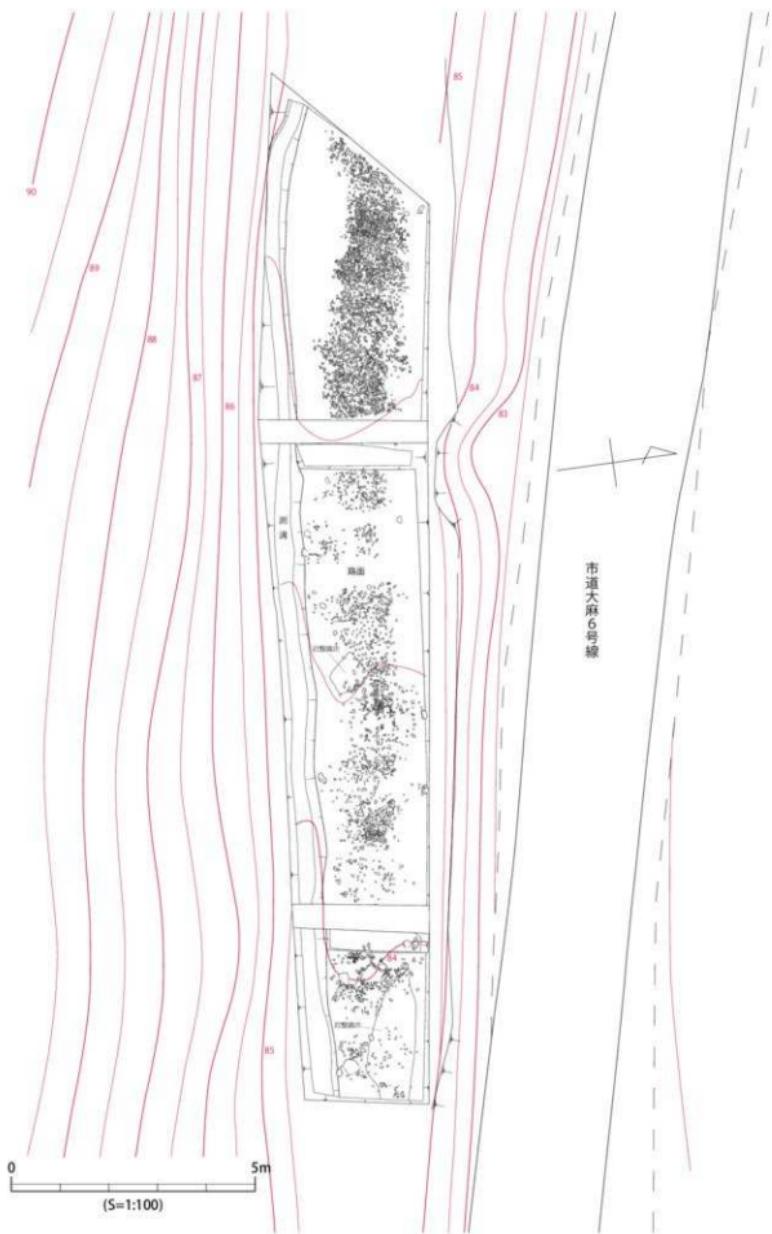
図 36. 山陰道荒磯谷地区 2区周辺の測量図・調査区測量図

2 区では急傾斜地の山側を掘削し、谷側に掘削土を盛土して幅 2.5 ~ 3.5 m の平坦地を造成し、その上に砂利を多量に含む砂質土を厚さ 2 ~ 3 cm 敷いて路面にしている。砂利は平坦面のほぼ中央に 1.5 ~ 1.8 m の幅で敷かれていた。使われる石の大きさは 2 ~ 8 cm と 1 区で検出した石より小さかった。この路面は調査区のほぼ全体で検出されたが、特に西側の保存状態が良かった。調査区東側の路面では地山に入っている岩盤が平坦にされて露出している箇所もある。また、2 区では上層断面で 1 区のような嵩上げは確認されず、基本的に同一の路面が改修されながら使用され

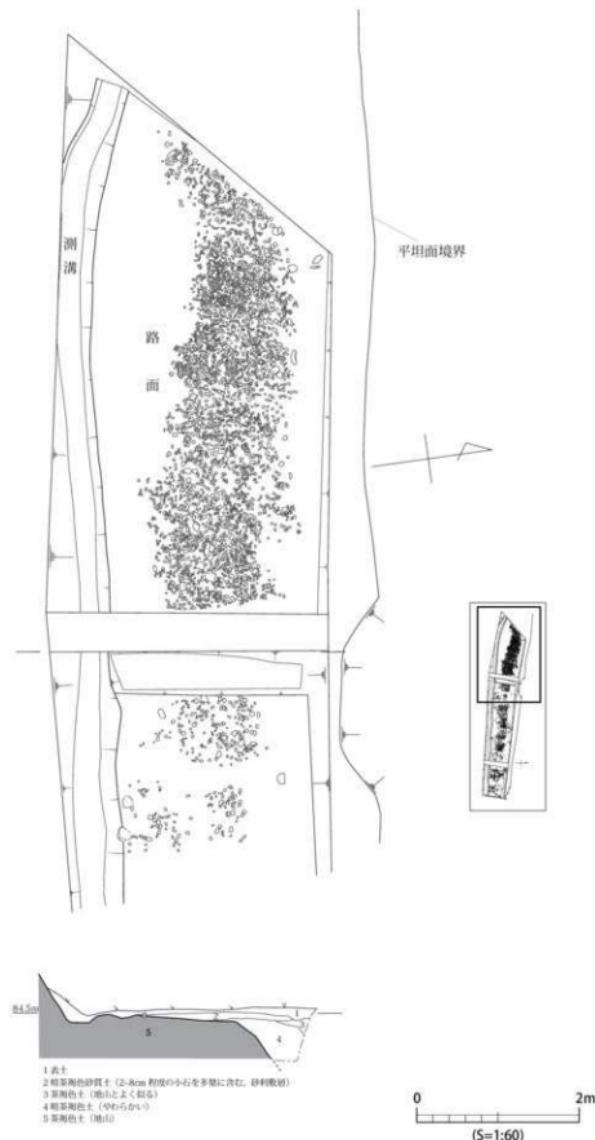
図 37. 山陰道荒磯谷地区 2 区西侧実測図

山側には幅 40 ~ 60cm の素掘りの側溝が設けられていた。路面の造成のために表面を削平され

た地山の堅い部分に掘られているので、石組などは無いが溝の保存状態は良かった。

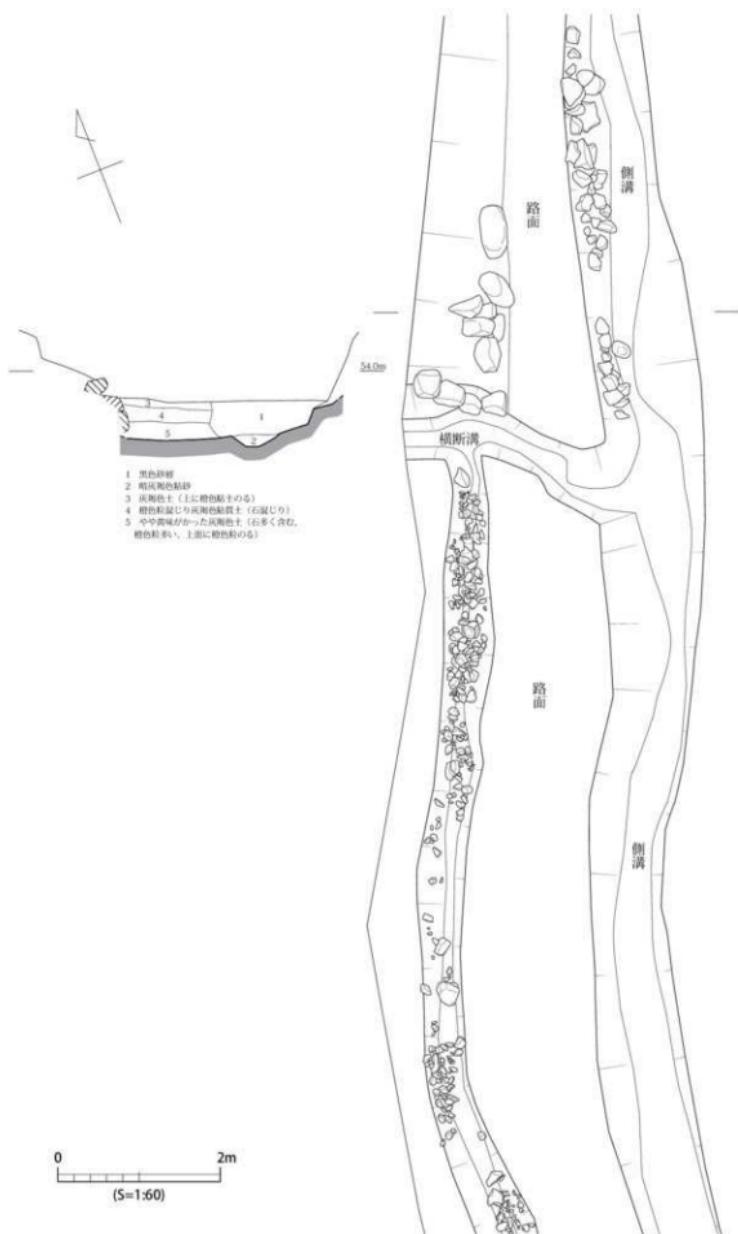
図 45. 山陰道原地区 A 区実測図(2) 北石垣南の石詰側溝部分①

側溝は路面の東側に敷設されている。まずは、地山を削ってくぼみを形成し、その後路面部分を盛り土で嵩上げして深さを保っており、石垣部分では深さ40cm以上ある。ただし実体的にはかなりの土砂が底にたまっていたことが想定される。路面と側溝の境にはやや大型（長さ40～60cm）の亜角礫を据えて、肩の補強を図っている。西側の法が相当高くて面積がある上、東側上方も両側から水が流れ込むこともあって、路肩の石の下は側溝がかなり埋まった後の水道（みずみち）となって一部空洞化している。

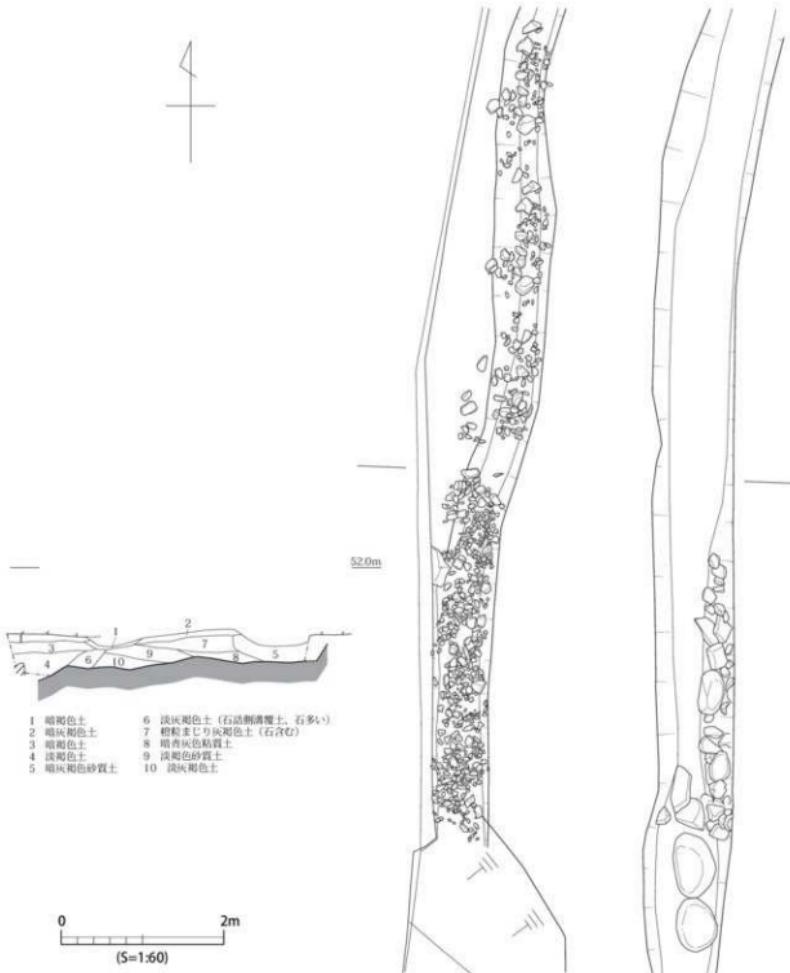
図46. 山陰道原地区 A区実測図(3) 北石垣南の石詰側溝部分②

西側暗渠側溝 横断溝の南を起点として、路面の西側に、約19mにわたって拳大の礫が列状に集

中して検出された。これらの礫の下には素掘りの溝が検出されたため、溝内に礫を充填し、水を浸透させて排水する、いわゆる暗渠状の側溝と判断された。溝の幅は50～60cm前後、深さは25cm前後である。この溝の西外側は、横断溝に近い部分では緩やかに路面に向かって傾斜し、やがてほぼ水平に地形が続くようになる。西側から路面への水の流入を防ぐために設けられた可能性が高い。

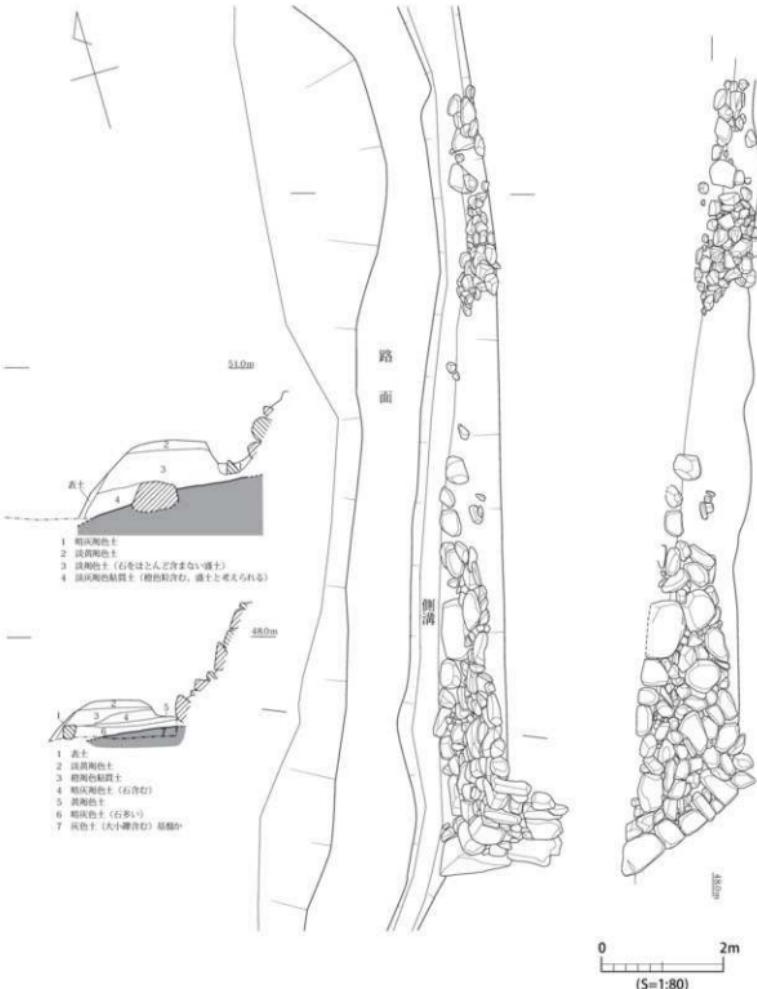
図48. 山陰道原地区 A区実測図(4) 南石垣実測図

南石垣と平坦面 この部分の側溝東側の上方には、長さ 16m にわたって平坦面が作り出されている。道路部分の堆積状況の様相からみて、この平坦面は相当部分が盛土によって形作られており、その流出を防ぐためと思われる石垣が西側と南側で認められる。そのうち、道路に面した西側（道路東側）部分について図化をしている。東側の石垣は地形の低い南部部分（斜面長が長い部分）は、しっかりとした石垣が組まれている。長さが 0.5 ~ 1.2m におよぶ大型の石を基本に、間には中型

小型の石をかませるようにして積み上げている。石垣の高さは、最大で 2.2m あり、地形に沿って北側ほど低くなる。南端のコーナー部分は、石の長辺と短辺を交互に組んで積み上げる「算木積み」の技術が見られ、石垣の構築がさほど新しい時期ではないことを示している。この石垣は約 5.6m 北に続き、一度石は途絶え、約 3.7m 北に行って再び石が集中して斜面に認められる。ただこの北

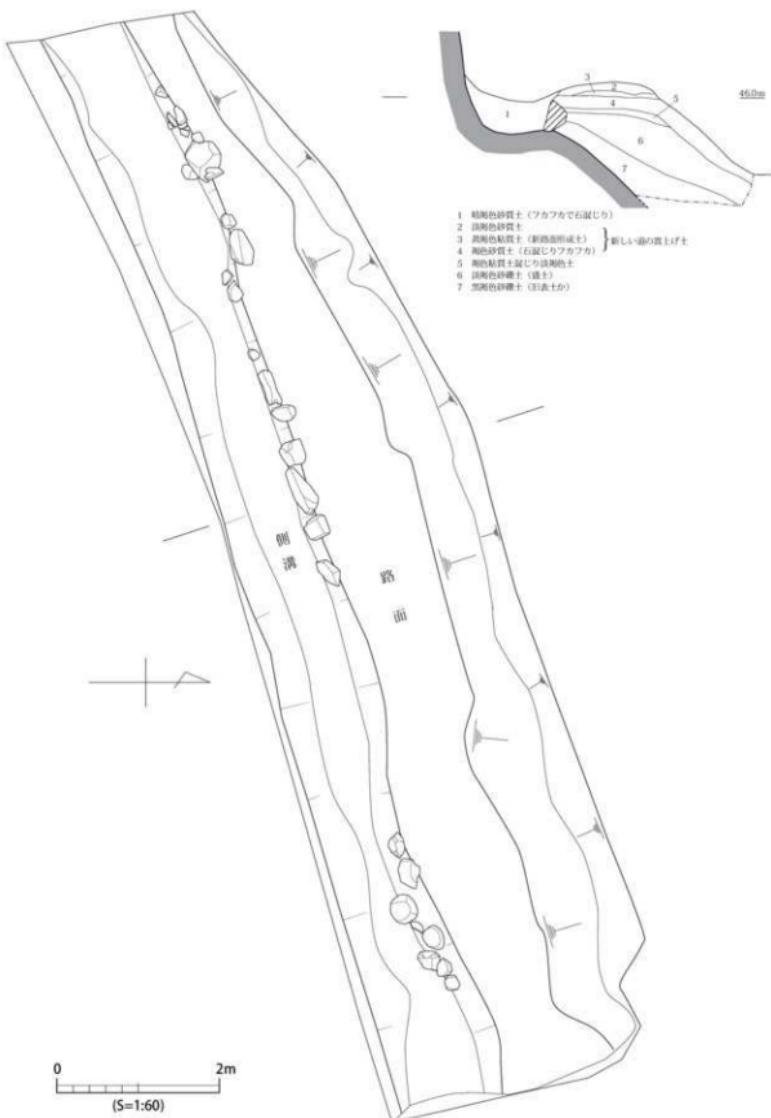
図 51. 山陰道原地区 B区実測図

側溝は南側（丘陵側）に設け

られている。側溝幅は 1m 前後、深さは路肩の石上部から 40cm 前後と路幅に比して大規模なものである。側溝は丘陵側は急角度に削り、路盤側は盛土で斜面が作られている。丘陵側には岩盤が露出していることもある、急な部分では 80° 前後の極めて急なこう配で切られている。

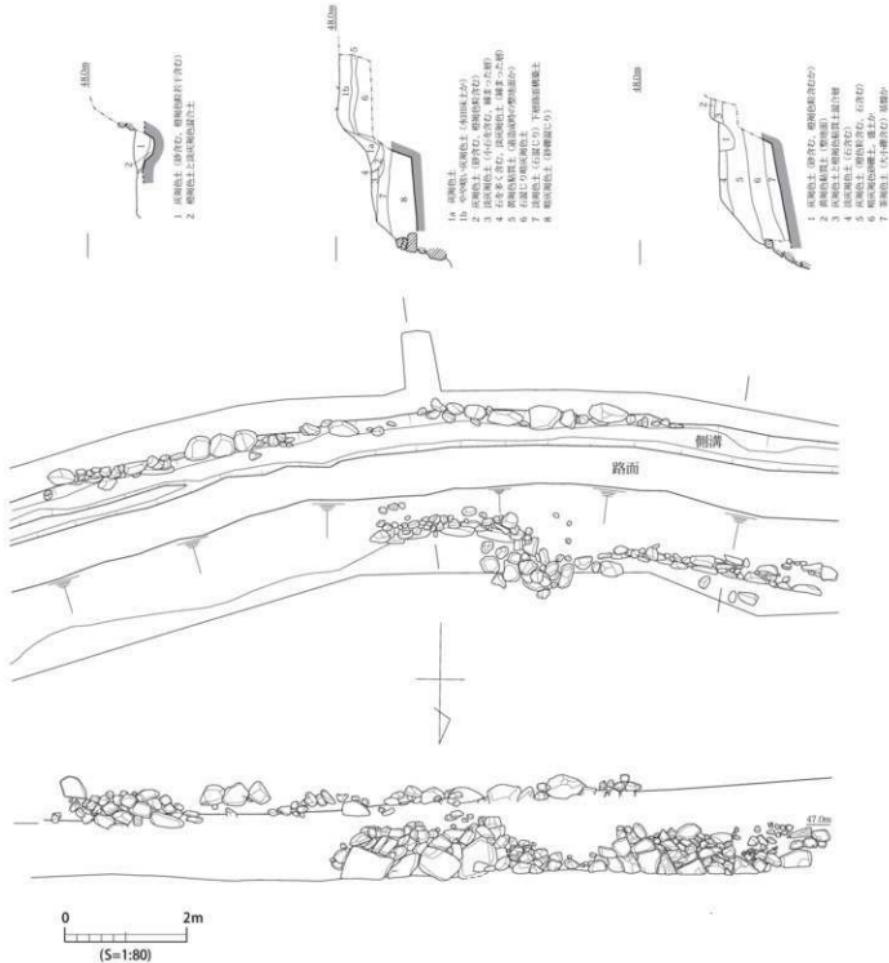
図 55. 山陰道原地区 C 区東側谷部 中央付近実測図

北石垣 東側谷部の西半には、路面の北側下方斜面に石積状の石積みが見られる。長さ約 8m にわたるが、その列の位置は 1 か所で約 0.8m ずれ、その間が上がり道となって水田と道路をつないでいる。よって、この石垣は道路のためというよりは水田の利便性を考えて設けられた上り口の補強を目的に施工された可能性が高いことになる。その観点で側溝南側の石垣の密度と比較し

てみると、南石垣が途切れる部分や石の密度の低い部分と、北石垣の範囲が一致していることが分かる。北石垣は山陰道がその機能を縮小したのち、農地の拡大等による蚕食を経て利便用に築かれたもので、その際に南石垣の石材を利用した可能性を示唆する。石材の大きさや特徴も、双方ともにほぼ

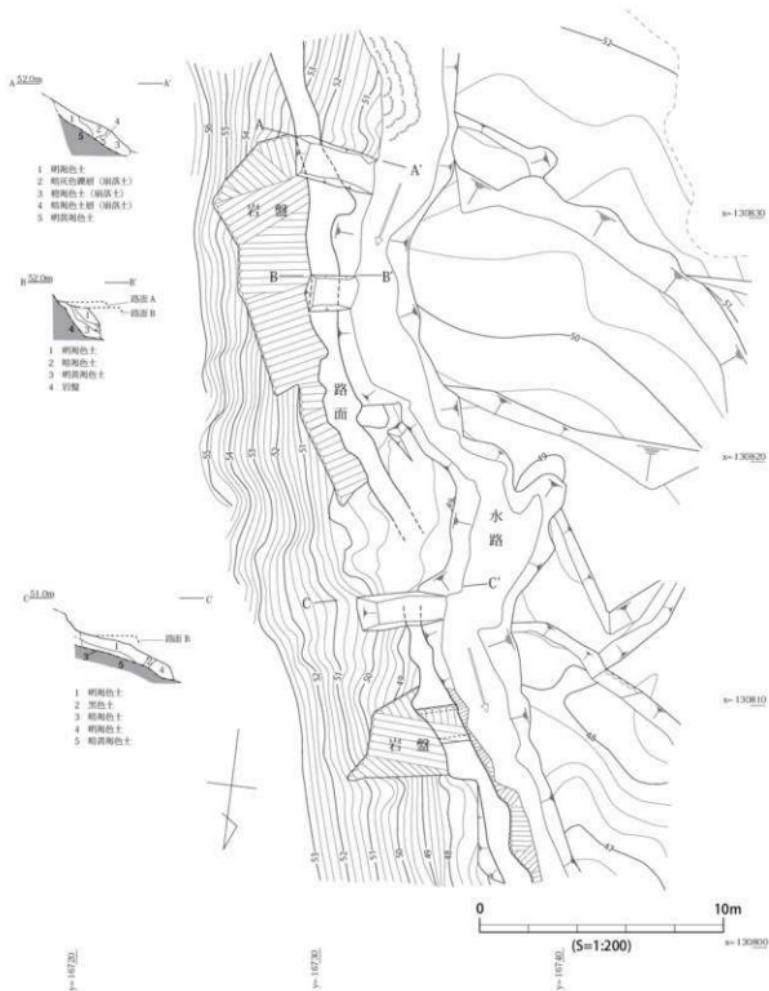
図63. 山陰道カモト地区 実測図

表土及び崩落土を除去し路面を検出したが、石垣や側溝、石敷きなどの近隣の山陰道の発掘調査で確認されている諸施設は検出されなかった。道幅は現状の最大で約1mでほとんど斜面状で路面を呈さない部分もあった。調査区南端部分から6m付近まではかなりきつい登り坂となっており、そこから南に向けて緩やかな登りとなっている。路面の標高は南端の最高地点で約52m、北端の最低地点で48mであった。

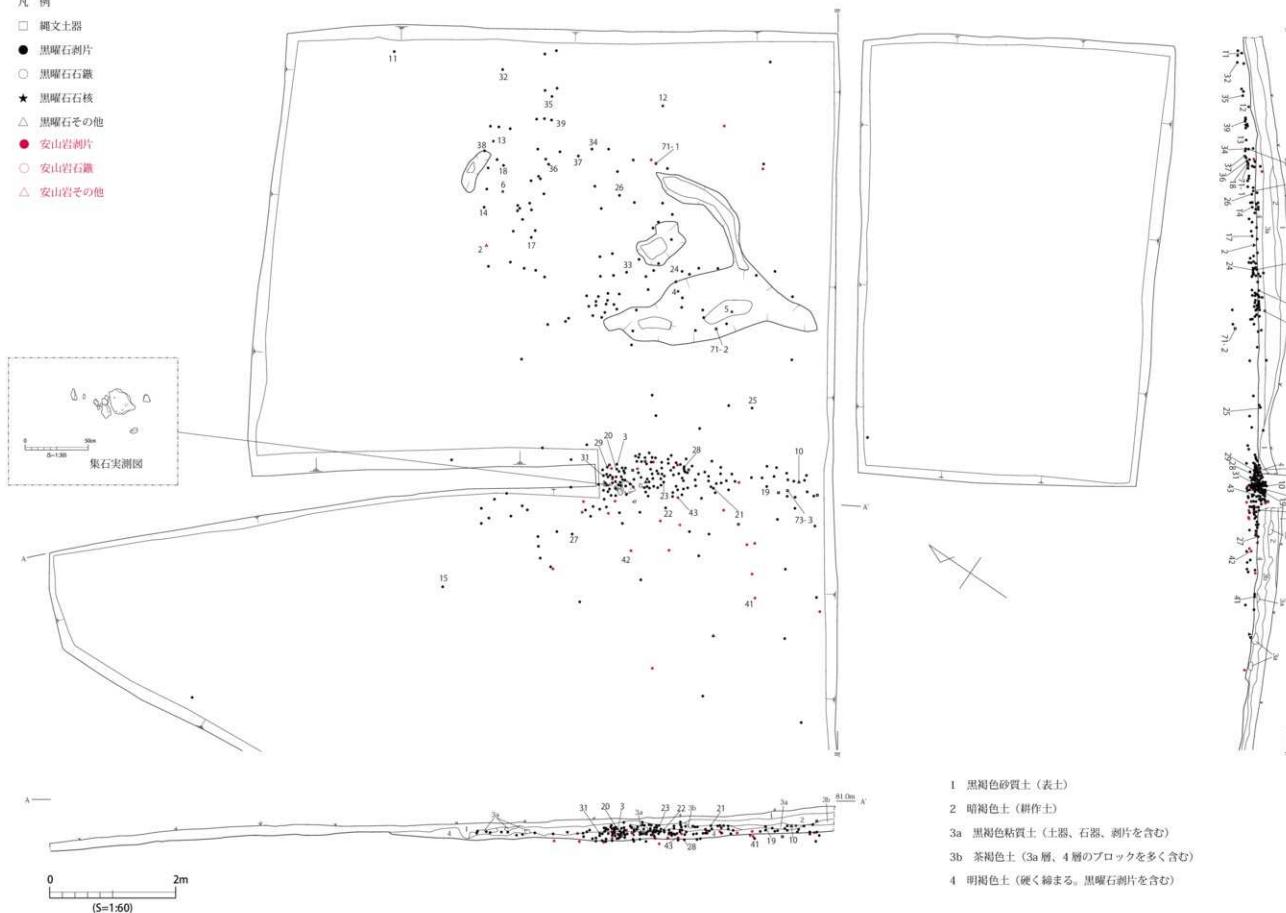
図 70. 片良ヶ平遺跡 遺物出土状況図・土層図

1) 遺物の出土状況 (第 66・68~70 図、写真図版 65~68)

1・2 区を設定した部分は、調査前から尾根の幅が広くなつており、 10×8 m 程度の平坦地を確認できた。人力で掘削を行つたところ、表土下に、2 層（耕作土）、3 層（黒褐色粘質土）、4 層（明褐色土）が堆積し、全ての層で黒曜石、安山岩等の石器や剥片が多数出土したほか、縄文土器が数点出土した。中でも 1・2 区境界部分の 4 層での出土数が多く、特に 1 区東端の集石部分に集中している。集石は、地山とよく似た 4 層で検出したもので、全て似た石材であるため、本来一つの石が割れた可能性も考えられる。最も大きな石は 20×16 cm の大きさで、扁平な形をしている。石に焼けた部分が無く、周辺にも焼土や炭が見られないことから、炉に使われた石とは考えにくい。石器や剥片が集中して出土した様子から、石器製作の作業台の可能性が考えられる。

1 区の東側に隣接する位置に設定した 2 区では、地山面で不整形な L 字状の溝と、2 基のピットを検出した。溝からは縄文土器も出土したが、平面形に加えて床面の形状も非常に不整形であるため、風倒木痕など人工的な遺構ではないと判断した。2 区でも約 200 点の石器や剥片が出土したが、1 区と異なり出土地点に集中箇所が無く、地山上に堆積する 4 層で数点しか遺物が出土していないことから、後世の耕作に伴つて 1 区から流入したと考えられる。

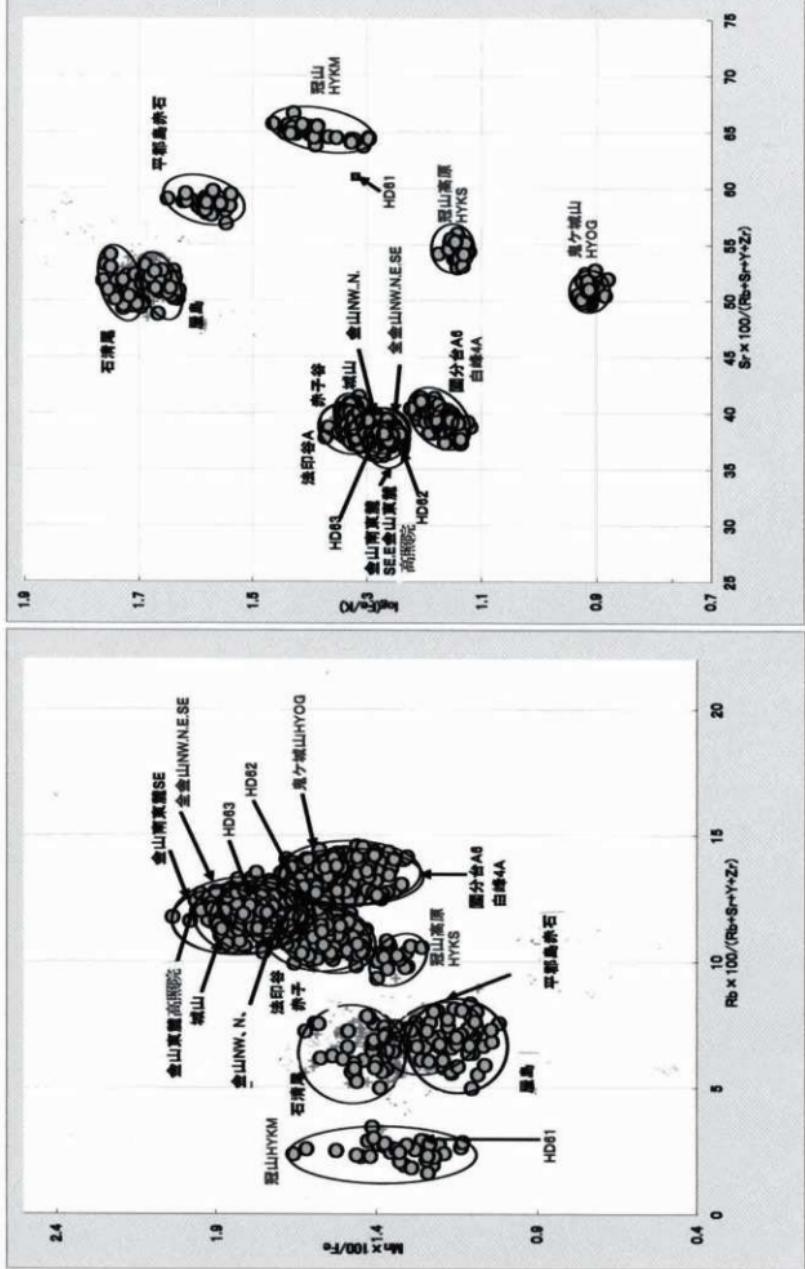
図2 浜田市片良ケ平遺跡出土サヌキトイドの原石产地判別図

試料の分析は、非破壊で、エネルギー分散型蛍光X線分析装置で行った。これら分析値で、産地同定のための判別図判別群を構成した。サヌキトイドのデータベースには、高橋の大坂二上山一瀬戸内（小豆島・讃岐・周防大島等）一広島冠高原一九州北西部に関連するものを用いた。

判別結果は、HD61は広島の冠高原の冠山の微小な結晶をみるサヌキトイドを、HD62とHD63は四国讃岐金山・城山の典型的なサヌキトイドを使用していると推定される結果を得た。

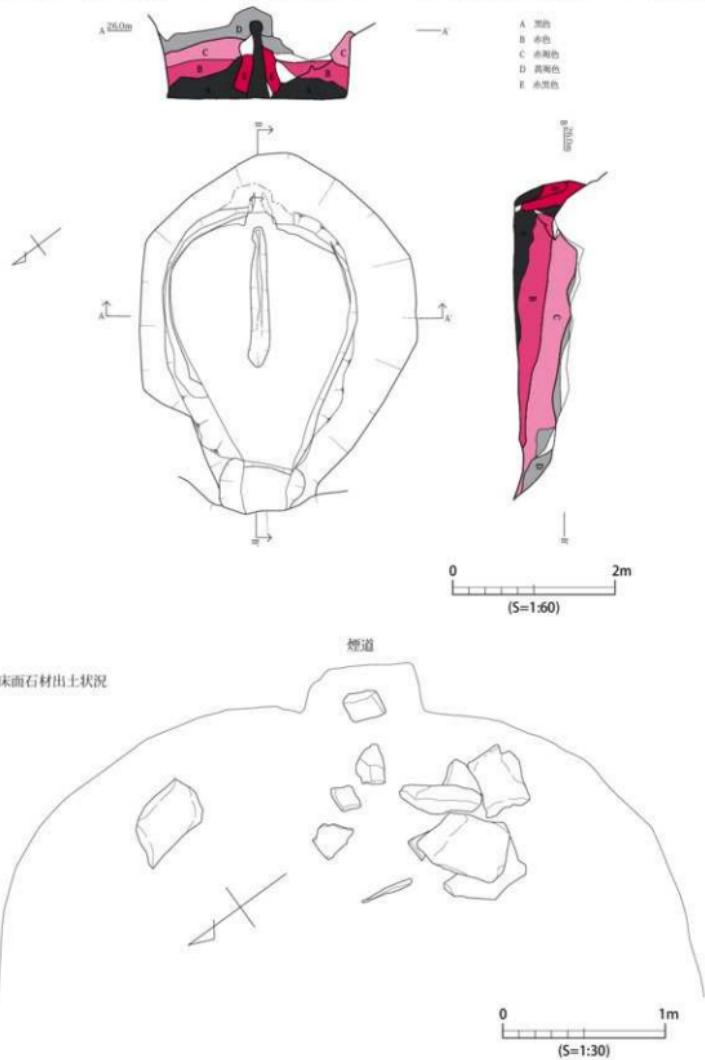
図 84. 北ヶ迫遺跡 1号炭窯跡実測図(2)

1号炭窯跡の焚口前面から右前方にかけて、 2.7×5.8 mの平坦地が造成されていた。床面の南西側には壁に沿って幅約20cmの深い溝が設けられている。床面中央から奥側にかけて炭と焼土

が広い範囲で堆積していた。山側の壁の南側では幅30~50cmのテラスが約4mの長さで検出された。また、床面の東側は1号炭窯跡の焚口の前で幅が狭くなり、そこから東へは幅70~80cmの道になって東へ伸びていく。この道から約60cm斜面を下った所で、炭窯の焚口を塞ぐのに使われたとみられる石がまとめて検出されている。段状遺構1の斜面下方で、炭窯の煙突に使用されたと考えられる、円筒状の陶器が出土している。

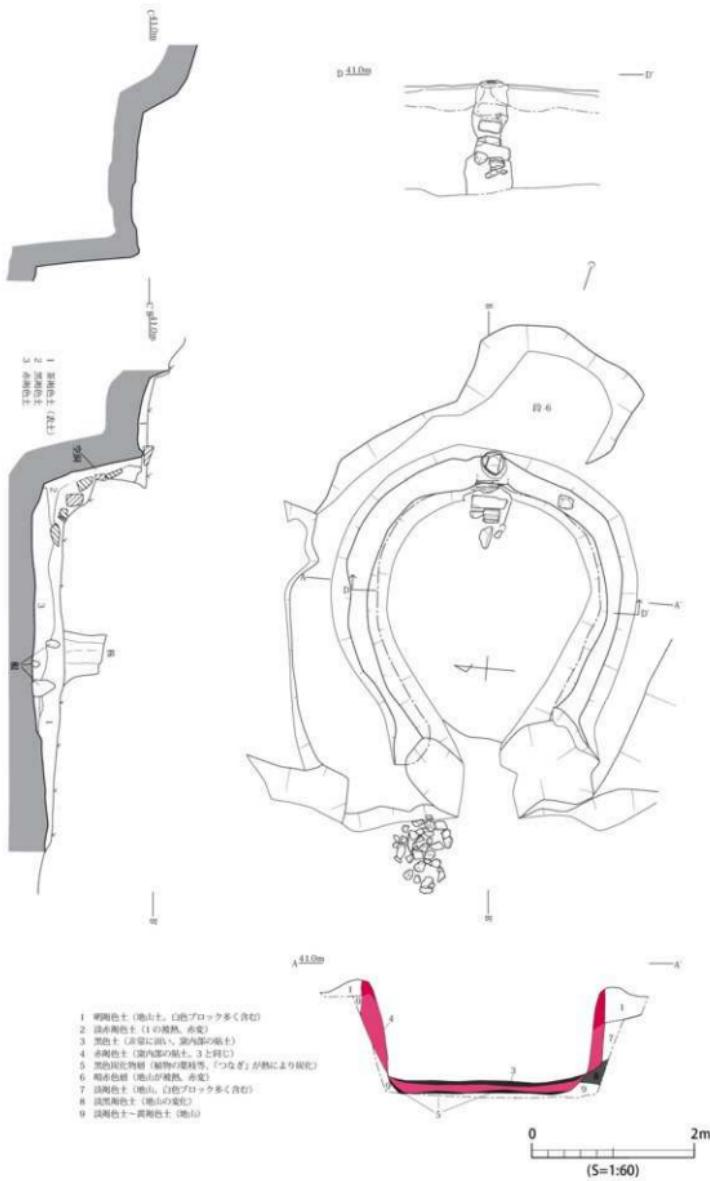
図87. 北ヶ迫遺跡 2号炭窯跡実測図(1)

煙道（図88、写真図版87）は奥壁の中央に1箇所設けられている。煙道口周辺の石が、排煙口から流入した土の土圧で窯内部に押し出されて破損していたが、障子と称される部分にはレンガや割石が粘土で貼り付けられた状態でほぼ完全に残っていた。煙道は緩く後方に傾いており、断面が横長の長方形で、煙道口部分の幅が約40cmと広く、上に向かってしだいに幅を狭め、排煙口は径約15cmの円形に造られている。検出時に排煙口は下面が平坦な石で蓋をされていた。

2号炭窯跡は、完掘後に横断ライン（図87 A-A'ライン）で、床面と壁面を断ち割っている。その結果、地山と窯内部に貼り付けられた粘土の間に、炭化した植物繊維が挟まれていることが分かった（写真図版88）。他の炭窯跡では確認できず、床面に排水路の無い2号炭窯跡では、防湿の溜めに挟んだとも考えられる。
