一般国道163号（清滝生駒道路）建設工事に伴う埋蔵文化財発掘調査

・ 清滝街道発掘調査報告書

— 四條畷市大字下田原所在 —

四條畷市教育委員会

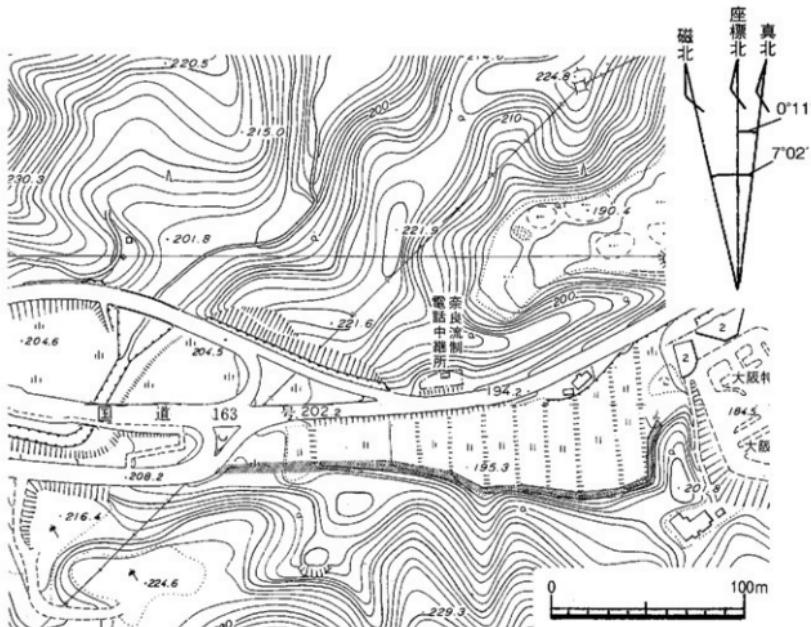
第2図 調査地区 位置図

次に、今回報告する地区においては以下のようないくつかの状況であった。（第2図）

この地区的現況は、山裾に沿って西側から東側へ向って低くなる南北方向に長い11面の棚田状の耕作地であった。その南側の山裾部と耕作地の中央部・北側部にそれぞれトレントを設定し調査したところ、耕作地の中央部と北側部に設定したトレントにおいては、耕土・床土の下層（現地盤から深さ約30cm）で地山（粗砂層）を確認した。遺構・遺物は確認しなかった。この粗砂層は縦りが無く、最も深い所では現地盤から深さ約2.3mまで堆積しており、その地点まで掘り下げないと湧き水がみられないことから、水の浸透性が大変良い土壤であるとの印象を受けた。

次に、南側の山裾部と一部の斜面地に設定したトレントにおいて、現地盤から深さ約10～30cmで道路跡と考えられる遺構を検出した。それらは南側の山裾部を削平して平面を成形しているもので、調査地区的南側の山裾伝いに延長約240mが残存しているものと考えられた。この道路跡に関しては、四條畷市域において現在までに確認できている茆屋を起点とする旧清滝街道の最高地点である清滝峠からほぼ直線的に山裾伝いに続く位置に当たる点や人工的に道路面を成形し溝を設けている点などの理由から旧清滝街道の一部と考えられ、重要な遺構であり、埋蔵文化財としての取扱いが必要であると判断した。

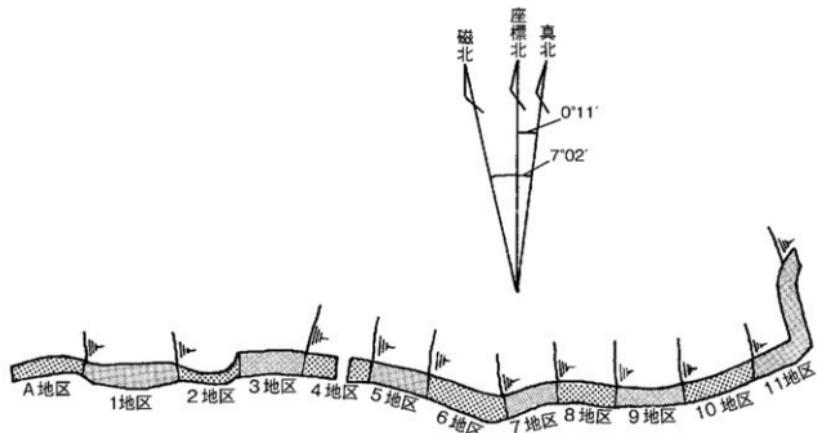
第3図 調査地区 配置図

今回の発掘調査地区は、一般国道163号の清滝第一トンネルを奈良方面へ抜け、東へ約150m下った南側に広がる西側から東側へ向って低くなる南北方向に長い11面の棚田状の耕作地の南側で山裾に沿ったところに位置する。発掘調査地区的規模は、国道163号の建設工事によって遺跡が破壊される東西約240m・南北約5m、面積1,219m²で、調査期間は平成22年（2010年）7月20日から同年10月22日までであった。（第2図）

発掘調査地区的範囲は、世界測地系ではX = -140.250～-140.280・Y = -28.900～-29.120（日本測地系ではX = -140.590～-140.630・Y = -28.640～-28.860）地区である。本文中において地区を座標値で示す場合は、その南西にあたる座標の交点をもって示すこととする。また、各地区的名称については、試掘調査の段階から使用している11面の棚田状の耕作地に合わせて、西側から1地区～11地区とし、耕作地でない最西端のところをA地区とした。発掘調査を開始するにあたっては、試掘調査の結果から遺構面までの覆土が浅いことと街道という遺構の性格上、表土内の遺物に関しても重要であると判断したため、当初から人力で掘下げ作業を行った。

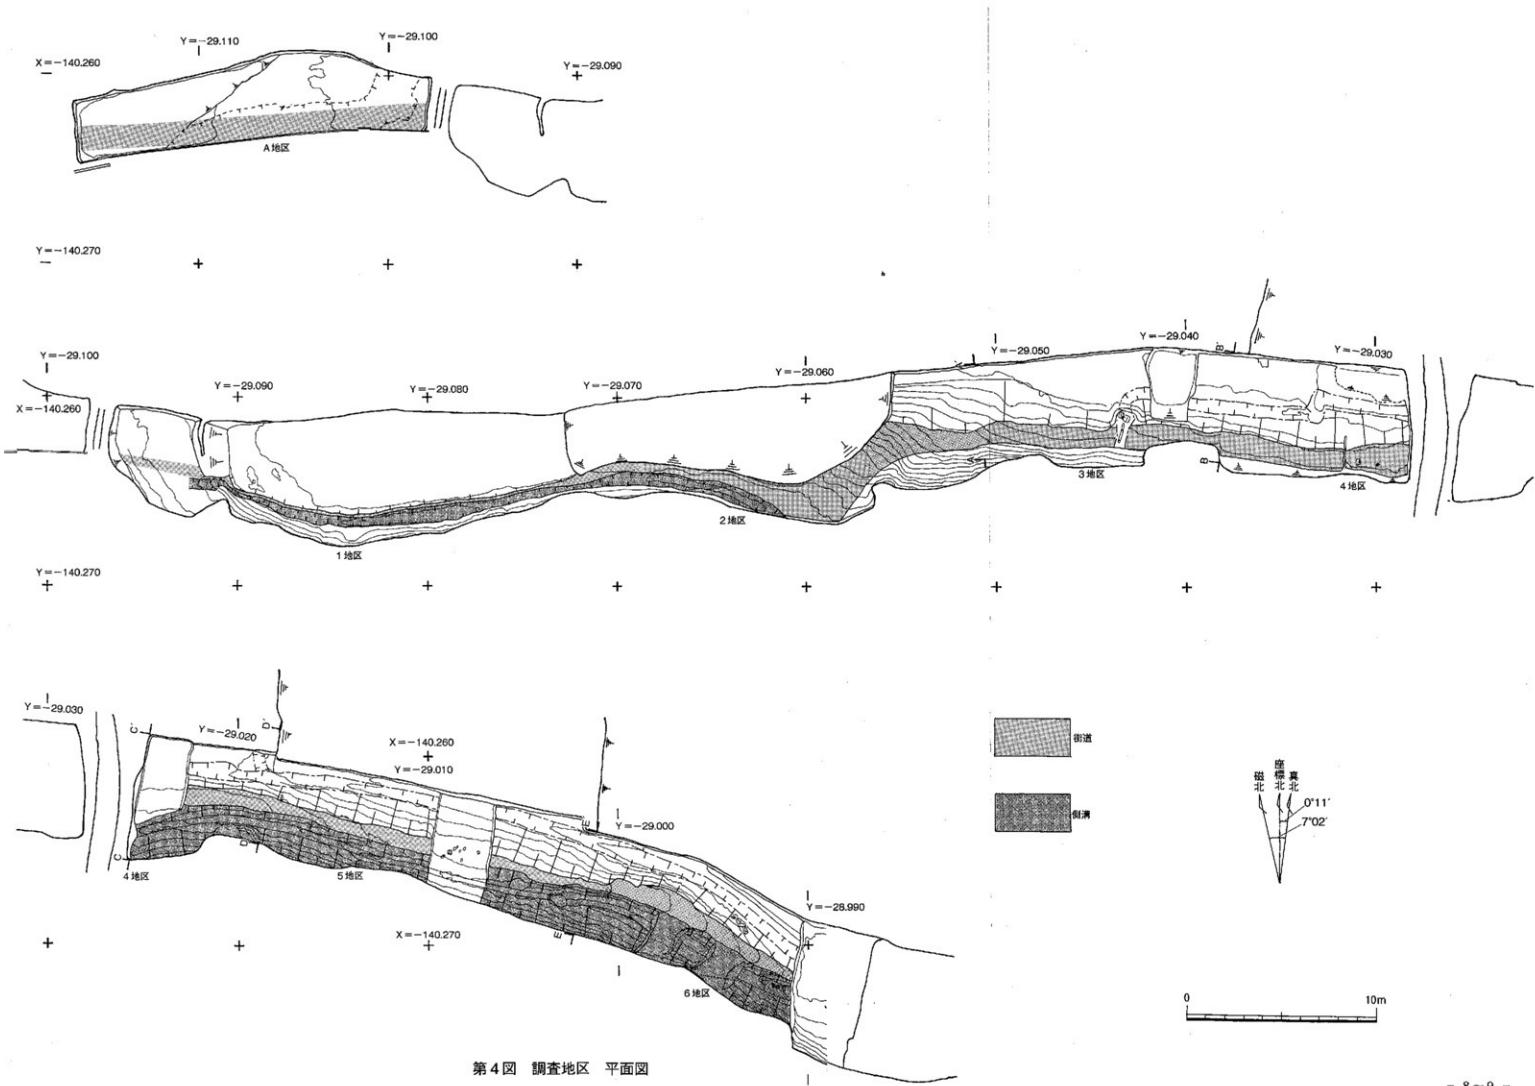
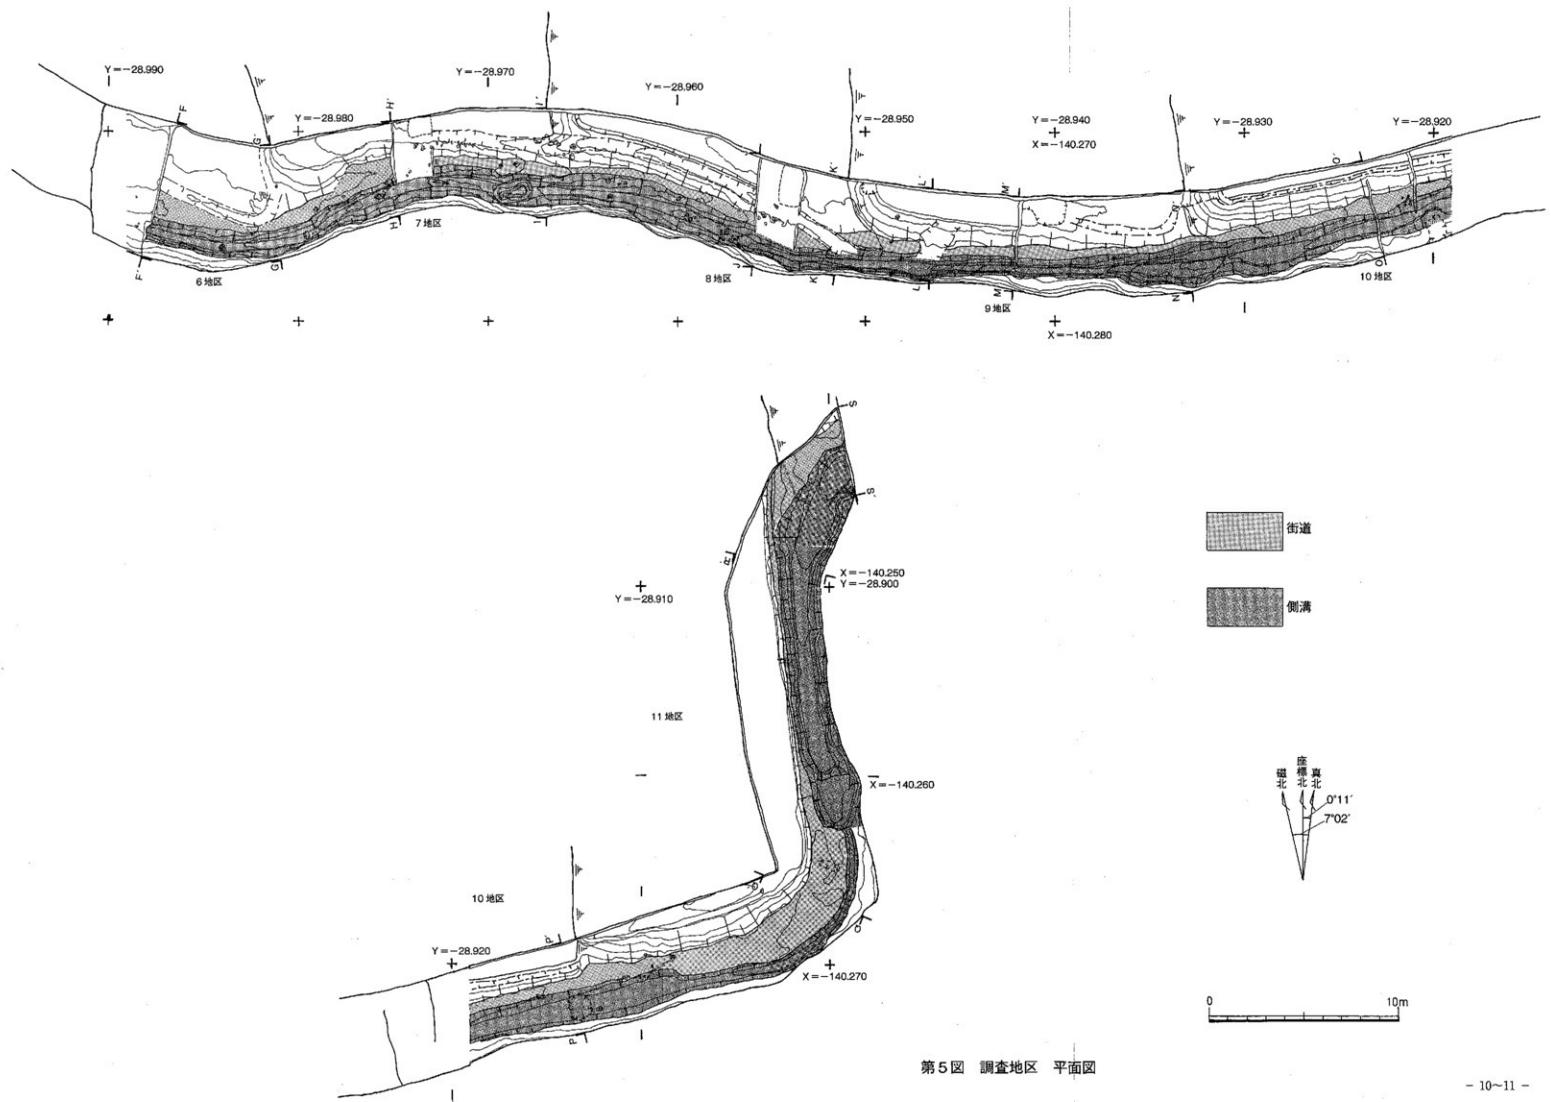
第4図 調査地区 平面図

★ A地区（第4図、写真図版3-1）

この地区は、X = -140.270・Y = -29.100～-29.110地区にあたる。現況の標高は西端でT.P.+205.7m、東端でT.P.+205.2m、遺構面は西端でT.P.+205.2m、東端でT.P.+205.0mであった。遺構面は、花崗岩層を削平し平坦な面を形成していたが、街道に当たると考えられる箇所は後世に大きく搅乱を受けていたため、確実な道路面を確認することはできなかった。よって、第4図にトーンで示した延長約18mのラインは、想定した街道面である。この道路はA地区的東端で約1.4mの段差を下って1地区に至る。

この地区は、X = -140.270・Y = -29.080～-29.100地区にあたる。現況の標高は西端でT.P.+205.2m、東端でT.P.+203.0m、遺構面は西端でT.P.+205.0m、東端でT.P.+202.7mであった。この地区的道路面は、山の斜面の中位部分を平坦に削平したところにおいて確認した。形状はほぼ直線的に東へ向っており、道路面の南側に沿って側溝が掘られていた。道路の延長は約24m、幅は最大で約50cm残存していたが、ほとんどの部分は幅約10cm程度であった。これは北側に広がる耕作地を開墾した際に削られたためと考える。側溝の幅は約20～80cmで、深さは約20cm程度であった。

この地区は、X = -140.260～-140.270・Y = -29.060～-29.080地区にあたる。現況の標高は西端でT.P.+203.0m、東端でT.P.+203.5m、遺構面は西端でT.P.+202.7m、東端でT.P.+202.7mであった。この地区的道路面は、1地区と同じく山の斜面の中位部分を平坦に削平したところにおいて確認した。形状はほぼ直線的に東へ向っているが、東端で北東へ約45度曲がり、3地区へ向う下り斜面となっている。また道路面の南側に沿って側溝が掘られていた。この側溝は東端で南へ向って延びているが、この地区的南側隣接地には農業用の溜池の堤があり安全対策のため南側へ調査区を拡張することは断念した。道路の延長は約18.5m、幅は約50cm～2.3mが残存していた。幅が狭い部分に関しては、その北側斜面が大きく崩落していることに起因すると考える。側溝の幅は約20～70cmで、深さは約10cm程度であった。

この地区は、X = -140.260～-140.270・Y = -29.040～-29.060地区にあたる。現況の標高は西端でT.P.+198.7m、東端でT.P.+198.0m、遺構面は西端でT.P.+199.5m、東端でT.P.+198.8mであった。この地区的道路面は、山裾から若干上位の斜面を平坦に削平したところにおいて確認した。その土質は礫を少量含む黄色粘質土であったが、若干締まりが弱い状態であった。道路の延長は約18.5m、幅は約1.4～2.3mが残存し、形状はほぼ直線的に東へ向っている。2地区で確認した側溝の続きは、調査範囲の南側に存在しているものと想定できたが、2地区と同様に南側斜面上には農業用の溜池の堤があり安全対策のため南側へ調査区を拡張することは断念した。またこの地区のはば中央において南北方向に土管を埋設した取水施設を確認した。この施設の取水口は数個の花崗岩の自然石によって補強されていており、その先には溝が延びていた。この取水施設は、2・3地区で述べた農業用の溜池から今回の調査地域の北側にある11面の棚田状の耕作地へ給水するためのものであり、溝はそこへの給水するためのものである。ただしこの取水施設は、調査を開始した際には土中に埋もれて機能していない状態であった。この給水溝は、この地区からさらに東に向って街道の北側法面の裾部に沿うように延びている。給水溝の幅は約50cmで、深さは約10cm程度であった。なお給水溝は、第4・5図において一点破線で示している。

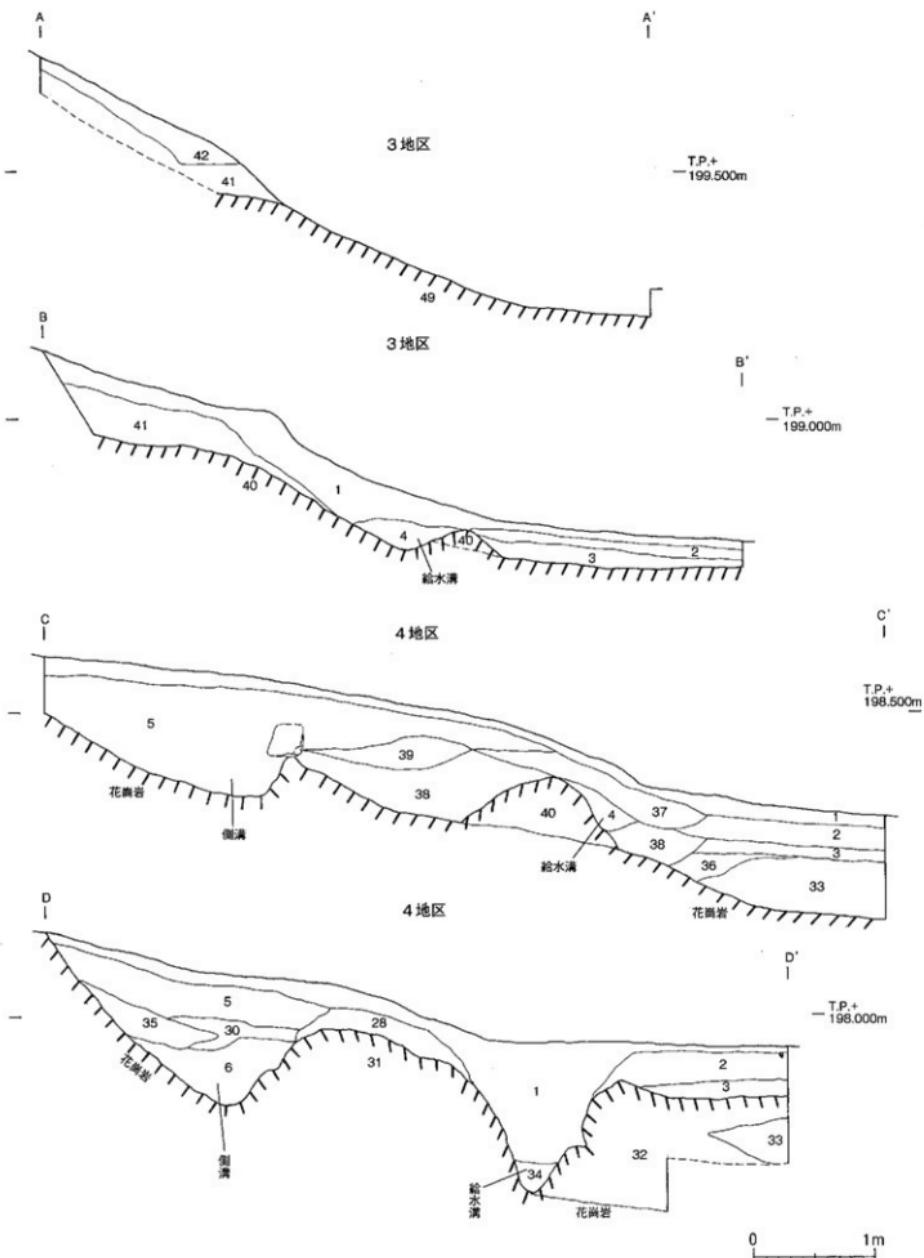
第6図 断面図（1）

調査地区断面（A～S）の土層説明（第6～10図）

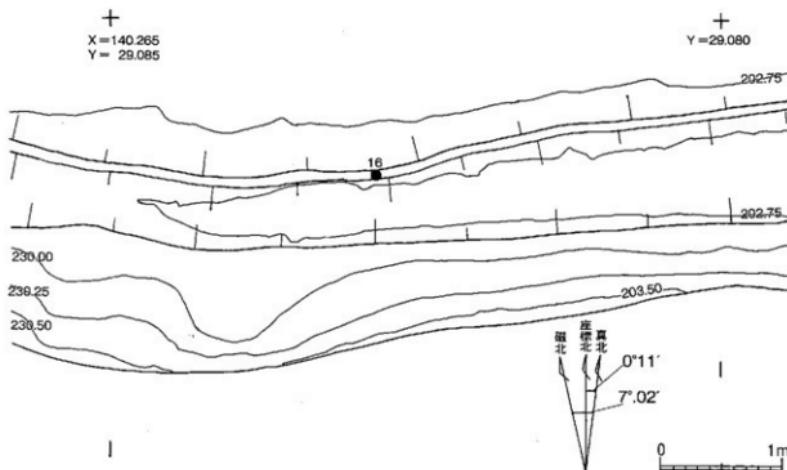
第11図 1地区遺物出土位置図

1地区では、16の銭種不明銅銭が出土した（第11図、第20図-16、巻頭写真図版3-16、写真図版20-2）。出土位置は道路面の直上である。出土位置よりすぐ北側では道路面は近現代の耕作地により破壊されており、すぐ南側には街道の側溝が残存していた。このため、この出土位置は道路面の南端にあたる部分と考えられる。

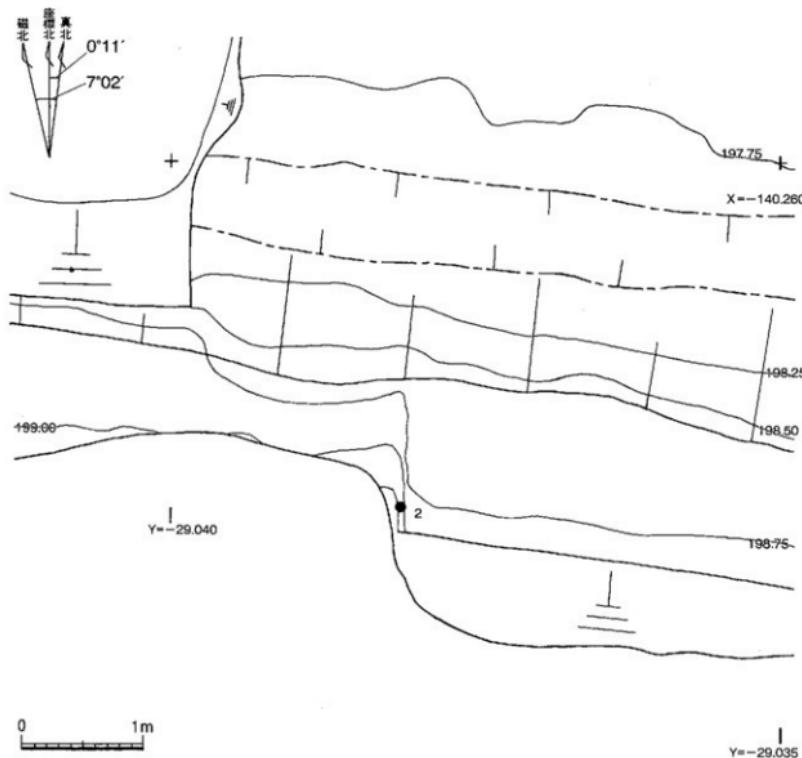
第12図 4地区遺物出土位置図

4地区では、2の近代磁器染付碗片が出土した（第12図、第18図-2、写真図版25-2）。出土位置は道路面の直上で、出土レベルはT.P.+198.900mである。外面を上にして出土した。出土位置は道路面の北端から約1mの位置であり、南側は街道端部を検出していないが、調査で検出した道路部分よりもさらに南へ道路部分が広がると予想されることから、出土位置は道路面のほぼ中央付近にあたると考えられる。

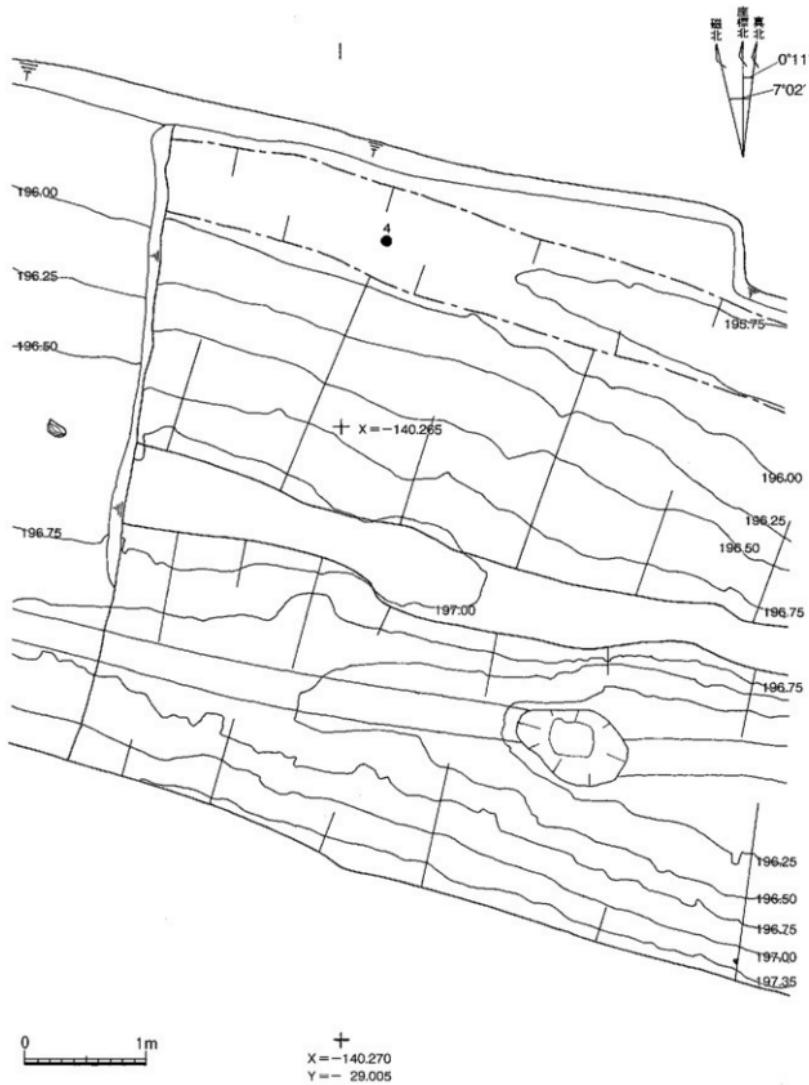
第13図 5地区遺物出土位置図

5地区では、4の近世肥前磁器碗片が出土した（第13図、第18図-4、写真図版25-4）。出土位置は耕作地給水溝内で、外面を上にして出土した。道路面にあった遺物が転落したか、もしくは上流から流されてきた遺物である可能性があろう。

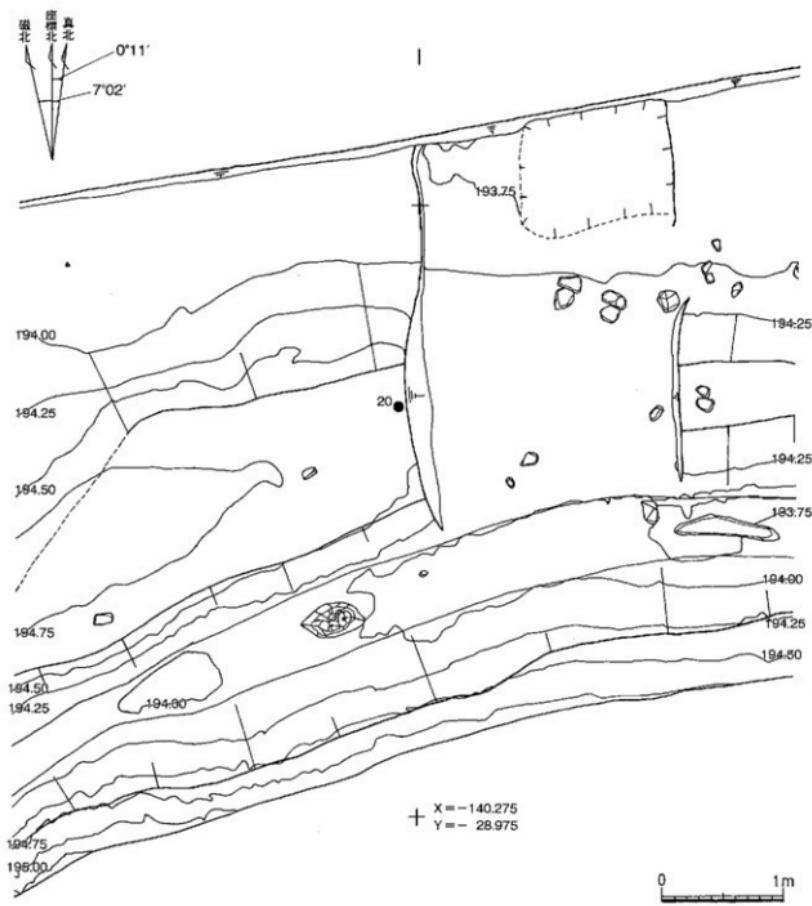
第14図 7地区遺物出土位置図（1）

7地区では2点の遺物が出土した。1点は20の常平通宝である（第14図、第20図-20、巻頭写真図版3-20、写真図版20-3）。出土位置は道路面の直上で、背面を上にして出土した。出土レベルはT.P.+194.551mである。この地区では側溝が後世の掘削により広げられており、その分道路面の幅は狭めになっている。それで、出土位置は道路面の北寄りの位置

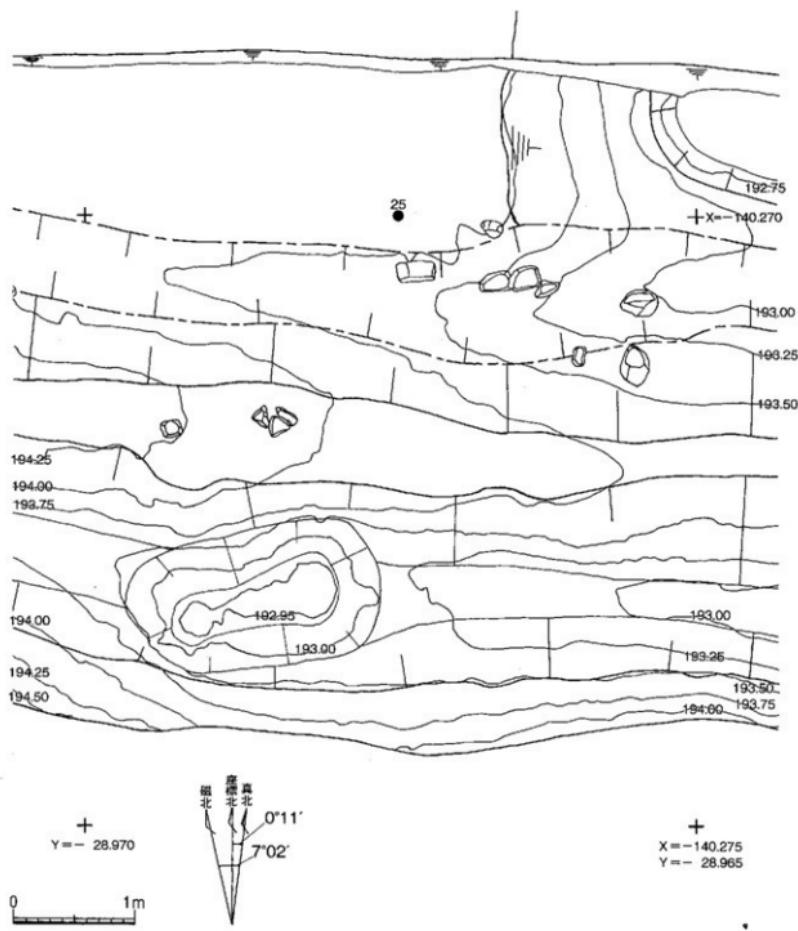
第15図 7地区遺物出土位置図（2）

もう1点は、25の近代磁器染付碗片である（第15図、写真図版26-25）。出土位置は耕作地の地山直上で、外面を上にして出土した。出土レベルはT.P.+193.773mである。6地区の側溝中層出土のものと接合した。また10地区の側溝出土の磁器碗片（写真図版26-26）と同一個体であった。このように側溝出土のものと耕作地出土のものが接合するのは、側溝さらいの際に側溝から取り除いた土が耕作土へと混入した可能性を考えたい。

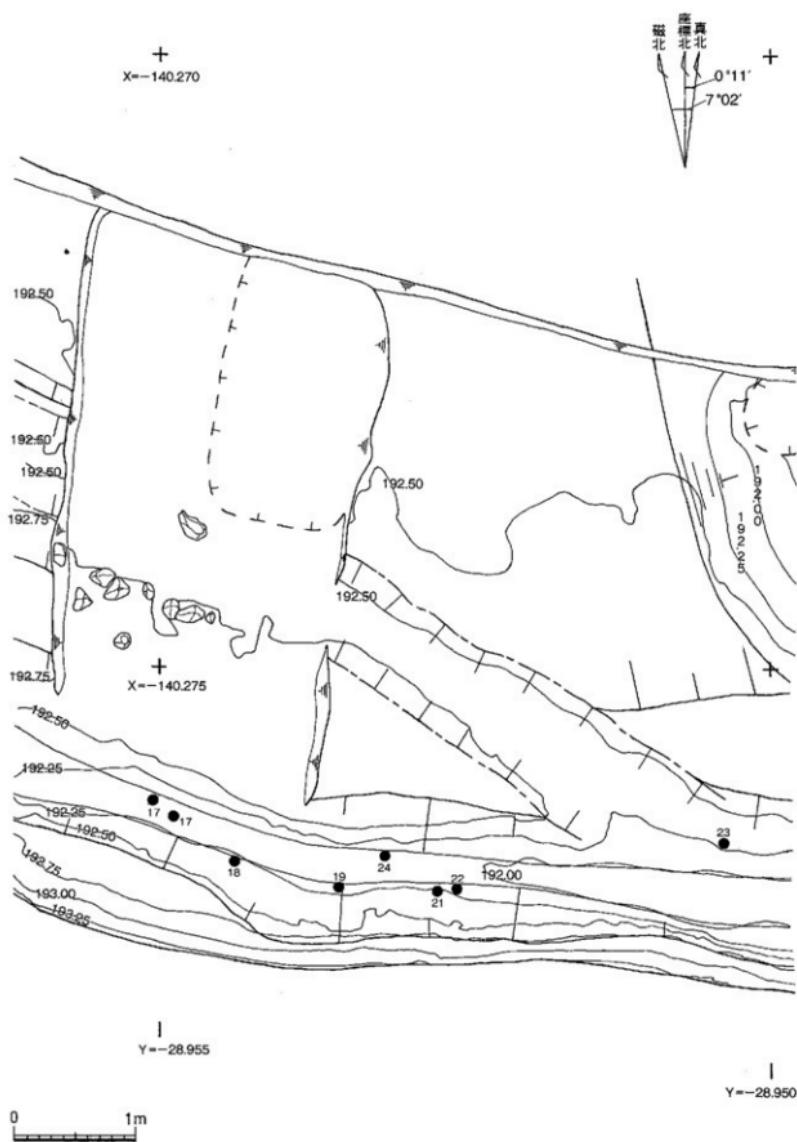
第16図 8・9地区遺物出土位置図

8地区では6点の遺物が出土した（写真図版21-1）。以下、西側から順に述べていきたい。17は治平通宝である（第16図-17、第20図-17、巻頭写真図版3-17、写真図版21-2）。出土位置は側溝内中層で、「治」と「宝」の字がある破片と、「通」と「平」の字がある破片が別々の位置から、いずれも表面を上に向けて出土した。第16図のうち東側の点が前者で、西側が後者の出土位置である。出土レベルは、前者がT.P.+192.427m、後者がT.P.+192.429mである。後者は拳大の礫の直下から出土した。

18は寛永通宝である（第16図-18、第20図-18、巻頭写真図版3-18、写真図版21-3）。出土位置は側溝内中層で、拳大の碟の直下から、碟に沿うようにほぼ直立するような形で出土した。出土レベルはT.P.+192.479mである。

19は元豊通宝である（第16図-19、第20図-19、巻頭写真図版3-19、写真図版22-1）。側溝内中層で、拳大の碟の直下から表面を上に向けて出土した。出土レベルはT.P.+192.490mである。

24は近代の磁器染付碗片である（第16図-24、写真図版22-1、写真図版26-24）。

側溝内中層で、外面を上に向けて出土した。出土レベルはT.P.+192.515mである。周囲の出土遺物に比べて新しい遺物だが、遺物の大きさが大きいので、碟に引っかかるなどしてこの位置に留まり沈んだものと見ておきたい。

21は銭種不明の銅錢である（第16図-21、第20図-21、巻頭写真図版3-21、写真図版22-2・3）出土位置は側溝内の下層で、拳大の碟の下から背面を上に向けて22と一緒に出土した。出土レベルはT.P.+192.260mである。

22は開元通宝である（第16図－22、第20図－22、巻頭写真図版3－22、写真図版22－2・3）。出土位置は側溝内の下層で、拳大の磔の下から表面を上に向けて21と同時に出土した。出土レベルはT.P.+192.249mである。

9地区では、23の元豊通宝が出土した（第16図－23、第20図－23、巻頭写真図版3－23、写真図版23－1）。出土位置は街道側溝と耕作地給水溝が切り合う付近の側溝内下層で、側溝左岸肩部に引っかかるような形で背面を斜め上に向けて出土した。出土レベルはT.P.+192.134mである。

次に、街道の側溝内からは6点の銅錢が出土した。これらはいずれも8地区東端の、道路面を耕作地給水溝が横切る地点付近でまとまって出土した。特筆すべき点はその出土状況で、これらの銅錢はいずれも拳大の磔の直下から出土した。このような出土状況から見れば、これらの銅錢は偶然にこの位置に集中して堆積したものとは考えがたい。むしろ、意図的にこ

の位置に置かれたか、もしくは撒かれ、さらにその上部に礫が置かれた可能性があるのではなかろうか。その意図は、街道の溝内という出土位置、そして村と村の間というその立地から、交通の安全を願っての祭祀ではないかと考える。あるいは、当時は道の脇に地蔵などがあって、それら神仏にささげ旅の安全を祈願したものではないだろうか。

これら6点の銅銭は、その似通った出土状況から、一括遺物の可能性が高いと考えられる。中でも、17~19、及び21・22は出土レベルが近接しており、それぞれほど同時に用いられた可能性があるだろう。21・22は同じ礫の下からの出土で、一括品で間違いない。すなわち、ここでは21・22を用いたものと、17~19を用いたものとの2回、祭祀が行われた可能性があるのではないだろうか。

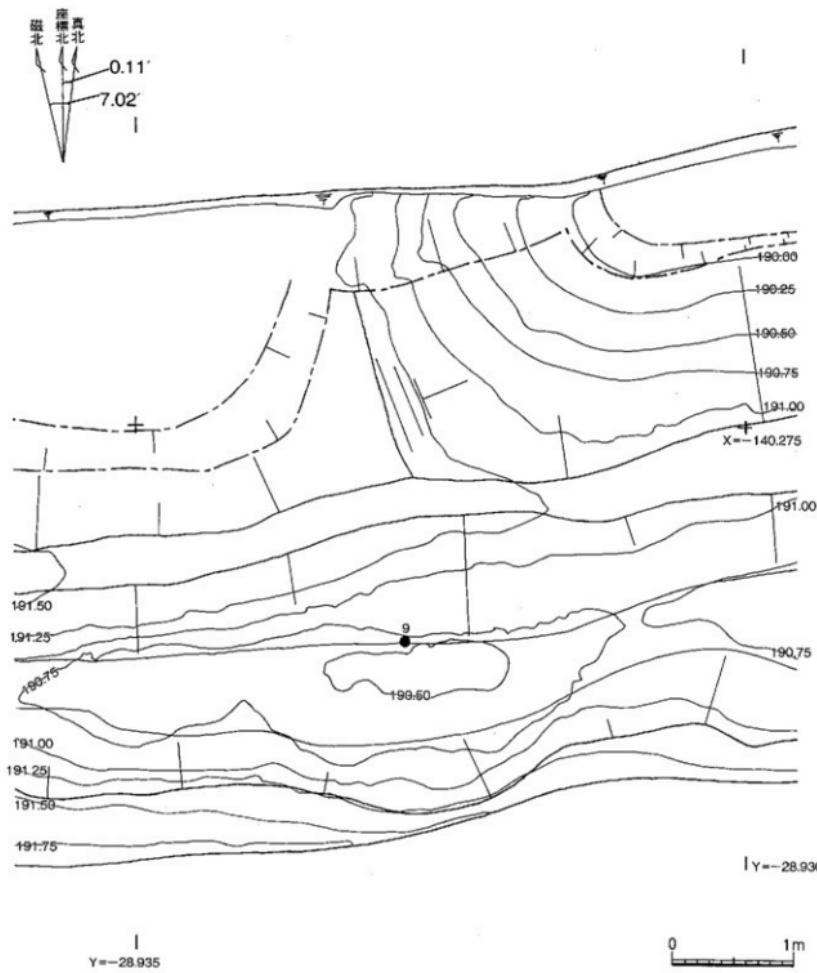
第17図 10地区遺物出土位置図

10地区では、9の近世肥前磁器染付碗片が出土した（第17図、第19図－9、写真図版25－9）。出土位置は側溝内の集石部で、拳大の磔に添うような形で外面を上に向けて出土した。出土レベルはT.P.+190.911mである。この集石部は、側溝の上流から流れてきた磔が自然に堆積したか、もしくは側溝の若干深い部分を埋めるために用いられたものと考える。

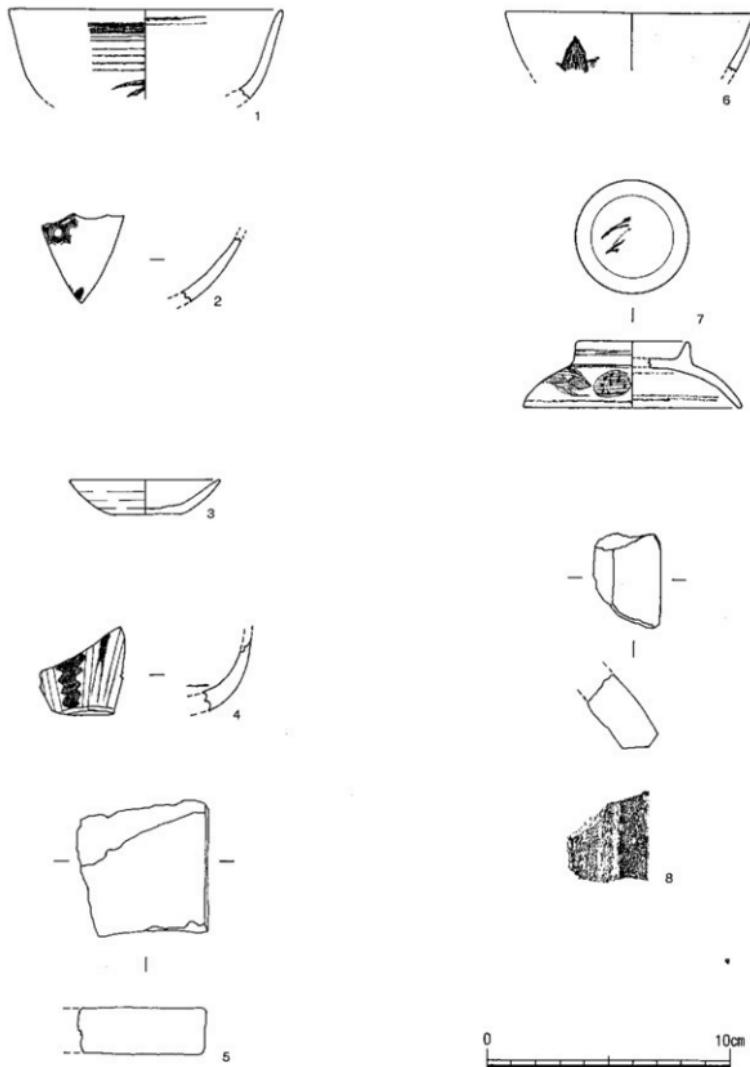
第18図 出土遺物（1）

- 8 丸瓦片 厚さ約1.3cmの小片。表面の焼しによる暗灰色は斑であり、凸面はヘラナデ調整が施され、凹面には布目痕が見られる。江戸期のものと考える。9地区出土。（第18図-8、写真図版25-8）
- 14 道具瓦片 厚さ約1.8cmの小片。雁振瓦と思われる。凸面はヘラナデ調整が施され、凹面にはコビキBの痕跡が見られる。17世紀代のものと考える。11地区出土。（第19図-14、写真図版25-14）
- 29 磁器染付香炉片 厚さ約1cm。香炉本体の一部と思われる。上部にはその上に蓋のようなものを取り付けるためと思われる蝶子山が切られている。煙出し部は上下2段に

- 1 肥前磁器染付碗片 口径11.3cm・厚さ約0.4cm。器表面は透明釉に含まれている鉄分のためか極薄く青みを帯びている。呉須がわずかに黒ずんでいる。波佐見窯の製品。18世紀代のものと考える。1地区出土。（第18図-1、写真図版25-1）
- 2 磁器染付碗片 厚さ約0.3cm。器表面は白く、印判手で型紙摺により亀甲文と松の文様を描いている。使用しているコバルトの発色は濃い。明治期のものと考える。4地区出土。（第12図-2、第18図-2、写真図版25-2）
- 7 肥前磁器染付碗蓋片 口径9cm・器高2.7cm・厚さ約0.3cm。器表面には呉須で丸文と不明な文様が、つまみ部分の表裏には不明な文様が線描きされている。広東碗の蓋である。18世末のものと考える。9地区出土。（第18図-7、写真図版25-7）
- 13 貿易陶磁器青磁碗片 高台径5cm・高台高1cm・厚さ約0.5cm。高台疊付部を磨っている可能性がある。見込み部には花丸文の中心に「吉」の文字が線刻されている。15~16世紀代のものと考える。11地区出土。（第19図-13、写真図版23-3、写真図版25-13）
- 27 磁器染付碗片 口径11cm・厚さ約0.3cm。印判手で型紙摺により花の文様を描いている。使用しているコバルトの発色は濃い。明治期のものと考える。8地区出土。（写真図版26-27）
- 35 平瓦片 厚さ約1.5cmの小片。凹面には焼しによる銀色が見られる。明治以降のものと考える。3地区出土。（写真図版26-35）
- 40 棟瓦片 厚さ約1.4cmの小片。江戸期のものと考える。2地区出土。（写真図版26-40）

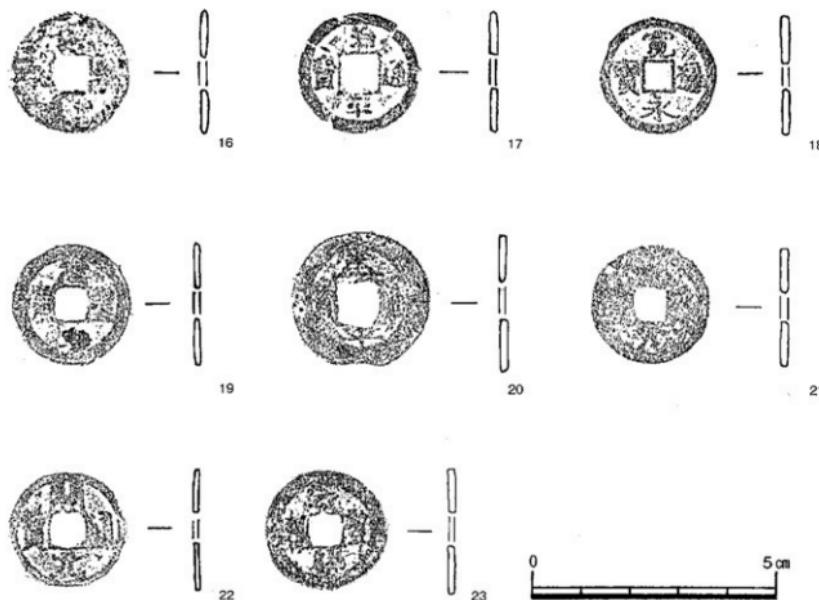
第20図 出土遺物（3）

20は李氏朝鮮の常平通宝である（第20図-20・卷頭写真図版3-20）。直径2.85cm、厚さ0.18cmで、内郭は一辺0.9cmである。鋳造時に鋳型が剥落したのか、表の「平」の字の上部の内郭の縁が欠けている。また、表と裏で鋳型がずれており、内郭等の位置や角度が表裏で異なる。裏にも銘字があるようだが、鋸で読み取れない。7地区の道路面直上から出土した（第14図-20、写真図版20-3）。出土レベルはT.P.+194.551mである。常平通宝は1678年の初鋳であるが、その大きさから、1679年から1697年ごろにかけて鋳造された、「当二錢」といわれるもの（李2001）であると考えられる。なお、朝鮮銭は四條暖では初の出土である。

17は北宋の治平通宝である（第20図-17・巻頭写真図版3-17）。直径2.5cm、厚さ0.17cmで、内郭は一辺0.8cmである。治平通宝は、1064年初鋤の北宋銭で、本例は銘字の鋤出がはっきりしており、渡来銭であろう。8地区の側溝内中層で、「治」と「宝」の字がある破片と、「通」と「平」の字がある破片が別々の位置から出土した（第16図-17・写真図版21-1・2）。第16図にあるうち、東側の点が前者で、西側が後者の出土位置である。出土レベルは、前者がT.P.+192.427m、後者がT.P.+192.429mである。
