史跡浪岡城跡環境整備報告書Ⅲ

平成 16 年度

浪岡町教育委員会

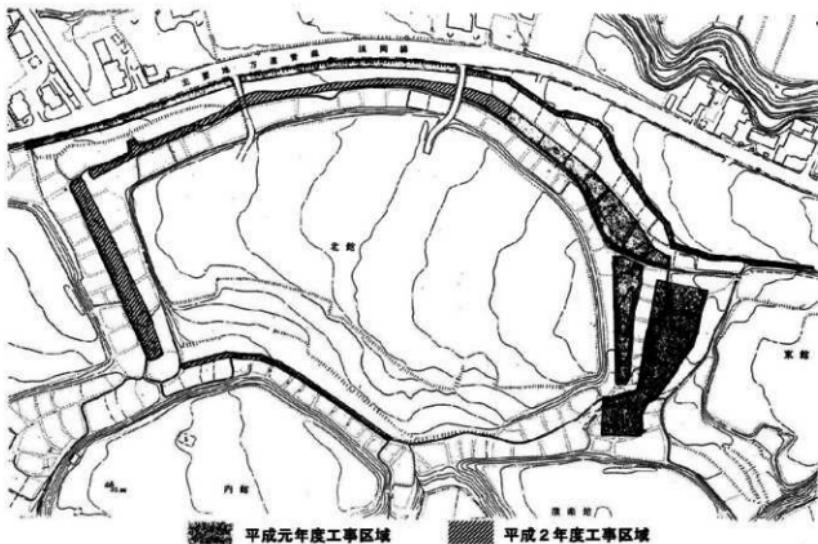
平成元年度 堀跡の景観復元のため、現況及び発掘調査結果を基に中土星の復元工事を行った。

平成2年度 平成元年度に引き続き中土星の復元工事を行った。また、中土星の有無・規模が不明な部分について発掘調査を行い、その成果を基に中土星復元工事を行った。

Fig. 4 平成2年度以前の整備工事実施箇所

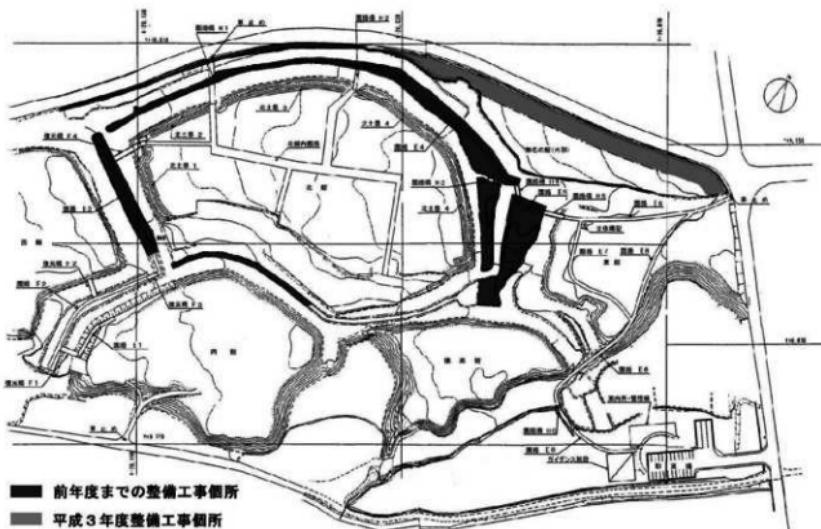
史跡北端に位置する無名の館（外郭）は県道青森一浪岡線に隣接し、これまで史跡内への車両の駐停車、ゴミの不法投棄などが度々問題となっていた。このため、史跡の保護と、整備後の目的外の利用防止や史跡利用者が安心して散策できるよう道路と史跡に明確な区分を行うこととした。工事は、盛土により道路との段差をつけるとともに、盛土上の史跡境界付近に中低木（イチイ）の植栽を行うことで、車両の進入を防ぎ史跡の保護を図ることとした。この整備により、史跡と交通量の多い主要地方道とを隔離することが可能となり、史跡利用者に歴史的景観を提供することができるようになった。

盛土は延長約230m、高さ県道側で50cmとし、史跡内に傾斜をつけ掠り付けた。道路との隣接部は1:1程度の勾配で植生土のうを積み、崩落防止を図った。

Fig. 5 平成3年度の整備工事実施箇所

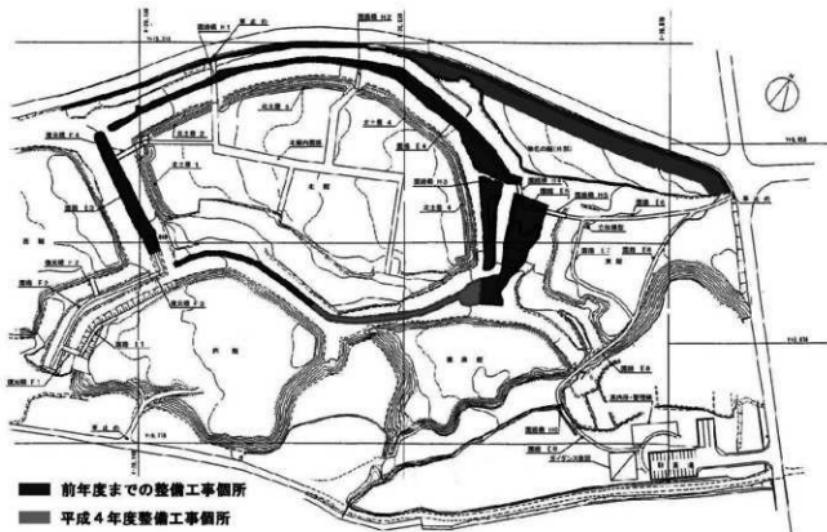
整備工事は、発掘調査の成果を基に平成元年度と平成2年度に復元整備した中土塁をつなぐもので、北館南側堀跡について歴史的景観を復元した。中土塁の復元にあたっては、以前の工事同様に、粘性土の盛土により中土塁の形状を復元するもので、斜面の基部は粗朶柵を設置し、崩落を防止した。中土塁延長約100m。

Fig. 6 平成4年度の整備工事実施箇所

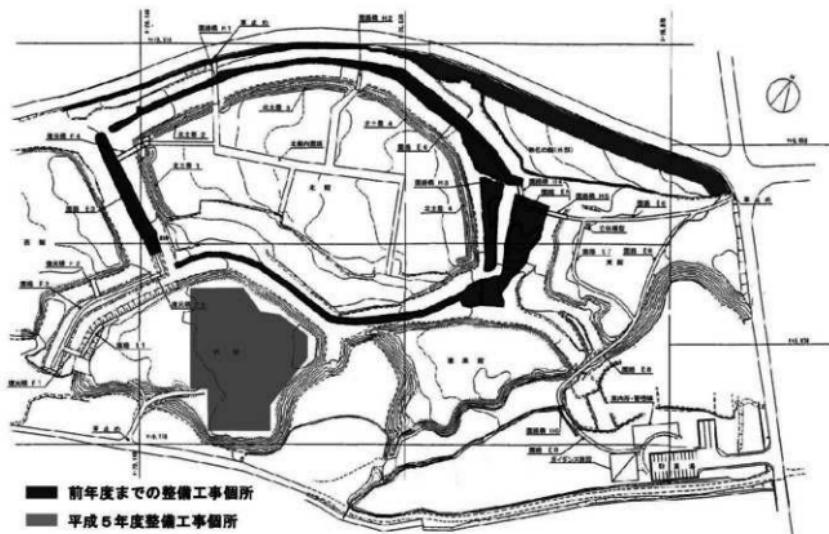
内館の保護と将来整備のために曲輪上面に整備用盛土を施した。なお、曲輪の西側については内館の入口施設（虎口等）について、平成 5 年度発掘調査で確認した上で整備することとしたため、本年度は東側の約 4,100 m²について盛土整地することとした。

Fig. 7 平成 5 年度の整備工事実施箇所

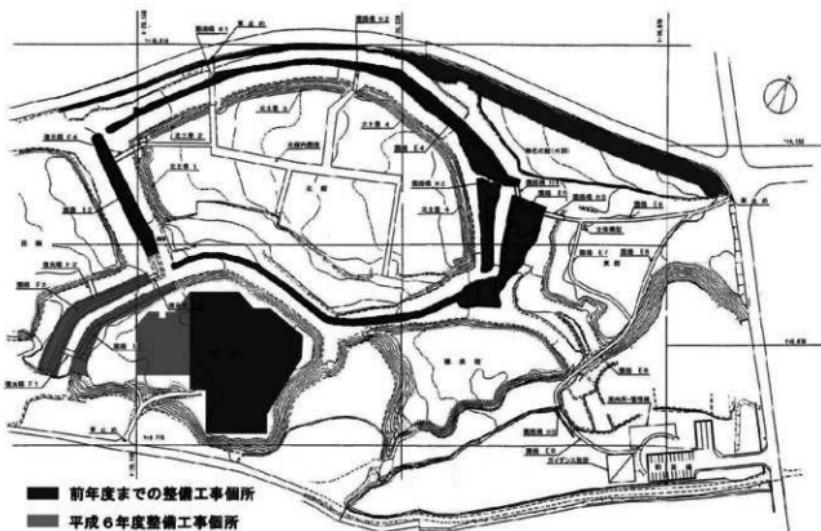
内館と西館間の堀跡に粘性土の盛土により中土塁の形状を復元した。また、内館斜面の削平された部分の復元盛土を行い、その一部にスロープを復元することで曲輪の入り口とした。いずれも斜面の基部は粗朶柵を設置し崩落を防止した。中土塁延長約 100m。内館斜面保護・盛土復元延長約 100m。

内館平面については西側約 1,000 m²に保護盛土と芝張り植栽を行った。

Fig. 8 平成 6 年度の整備工事実施箇所

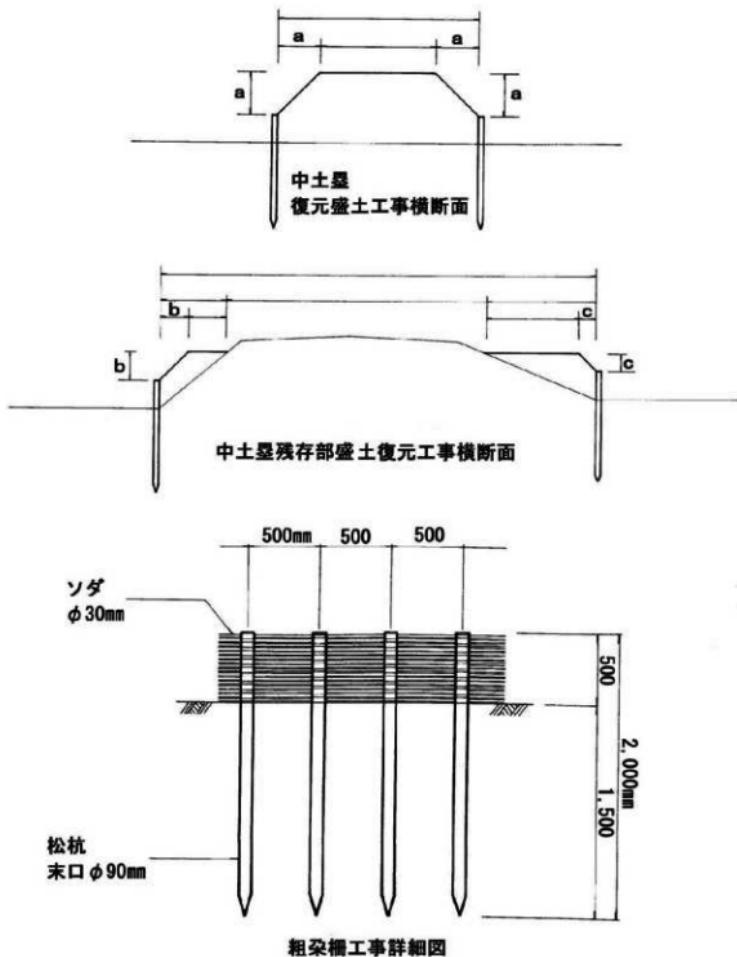
なお、整備後、粗朧柵、中土塁法面が落ち着き、天端に極度の荷重がかからない状態では、中土塁や法面の崩落は発生していない。中土塁の幅は現況もしくは発掘調査結果に基づき決定したが、高さに関しては不明であるため曲輪上面よりも低く抑えて整備した。高さの基準は、北館西側で検出した虎口とした(結果、西館虎口とも整合性が取れる結果となった)。

Fig. 13 中土壁復元工事標準断面及び粗雑柵仕様

平成3年度以降の中土塁復元工事も同様の仕様としている。平成2年度までの工事は、北館周囲の中土塁を対象に、平成元年度は約120m、平成2年度は約180mを施工した。

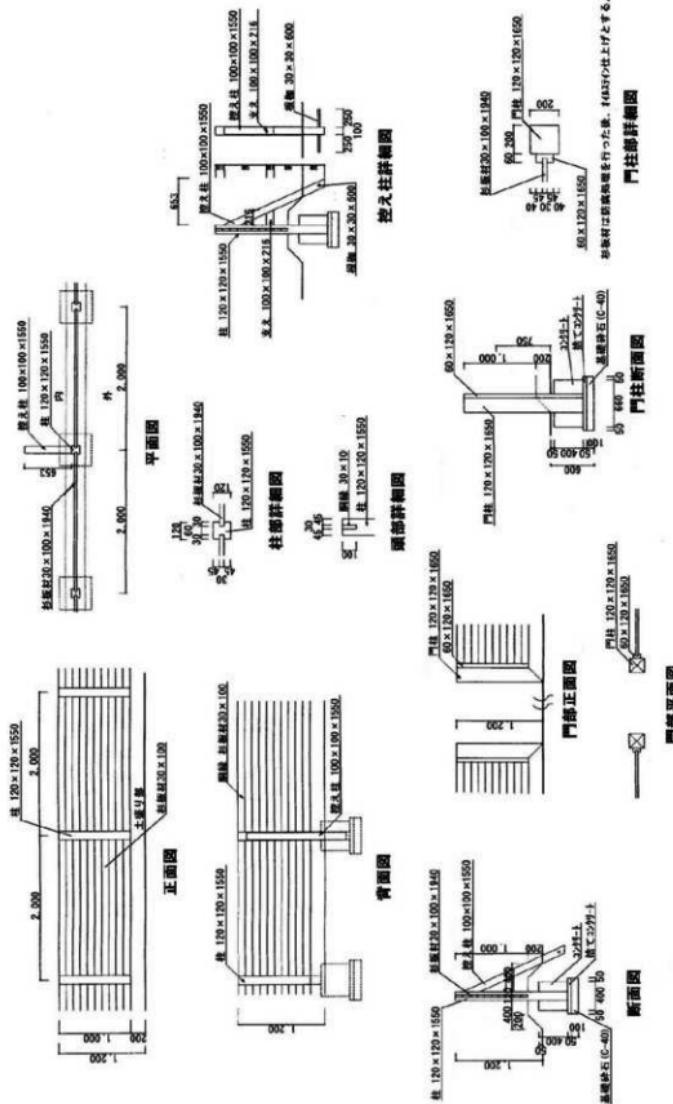
Fig. 30 板塀詳細図

- ④ 発掘調査からは屋敷割と思われる区画が想定されたため、区画を歴史建造物等の復元として、立体的に表示することとした。調査成果からは、区画には柱穴が一部あるのみで明確な区画施設遺構としては確認できなかったが、区画の出入り口と思われる部分には大きめの柱穴があることなどを確認しており、北館内に敷地の区画施設と門のような施設が設置されていた可能性があることが考慮できることとなった。整備（復元表示）工法について、築地・石積み・生垣・板塀・柵など各種区画施設の形態を検討した結果、築地・石積みの痕跡はないこと、生垣植物の根による搅乱はないこと。柵の設置ほどの規則的な杭の設置痕が無いことから、小規模な盛土と盛土上の板塀による区画が妥当であると判断し、推定復元表示することとした。板塀は、絵巻や近世以降の板塀を参考に、板を縦に貼ることも考慮したが、管理上破損・汚損が発生した場合、破損した板を撤去し、板を上から下にずらして新たな板を塀上部から補充することが可能となるような設計とした (Fig. 30, PL. 4)。塀設置延長 615m。

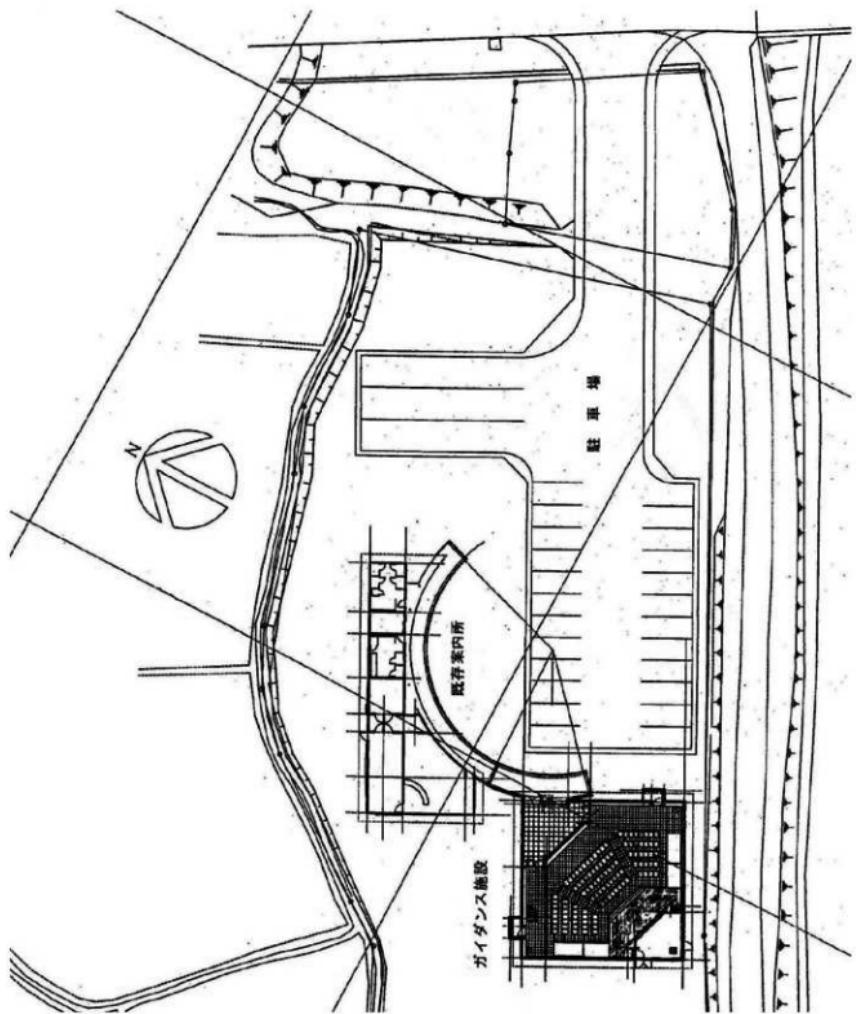
ガイダンス施設は史跡指定地に隣接した東館南側の浪岡川沿いに建設した。この場所は、総務省の地域総合整備事業債である「地域文化財保全事業」により浪岡城跡の案内所（休憩・便益施設）と駐車場を平成5～6年度で設置（後述）した場所であり、この案内所と接する形で事業を実施したものである。通常ガイダンス施設では史跡の紹介や歴史的背景、出土遺物、検出遺構等について解説・案内するものであるが、浪岡町の場合、先行して平成4年度に同様の機能を有した「浪岡町中世の館」を設置済みであったため、文化庁記念物課と協議した結果、床面積288m²、110席を有するRC造一部2階建の映像による遺跡ガイダンス施設を建設することとなった（Fig. 34・35・35・37、PL. 9）。

Fig. 3 4 ガイダンス棟と既設案内所配置図

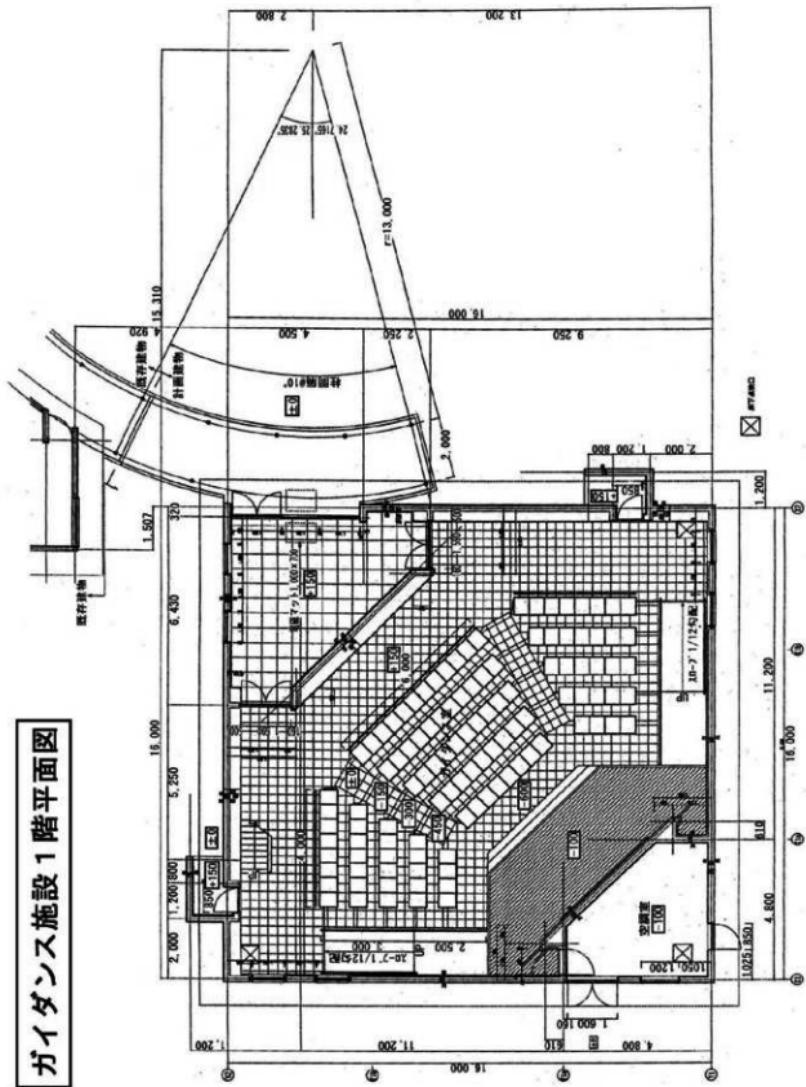
Fig. 3 6 ガイダンス施設 1 階平面図

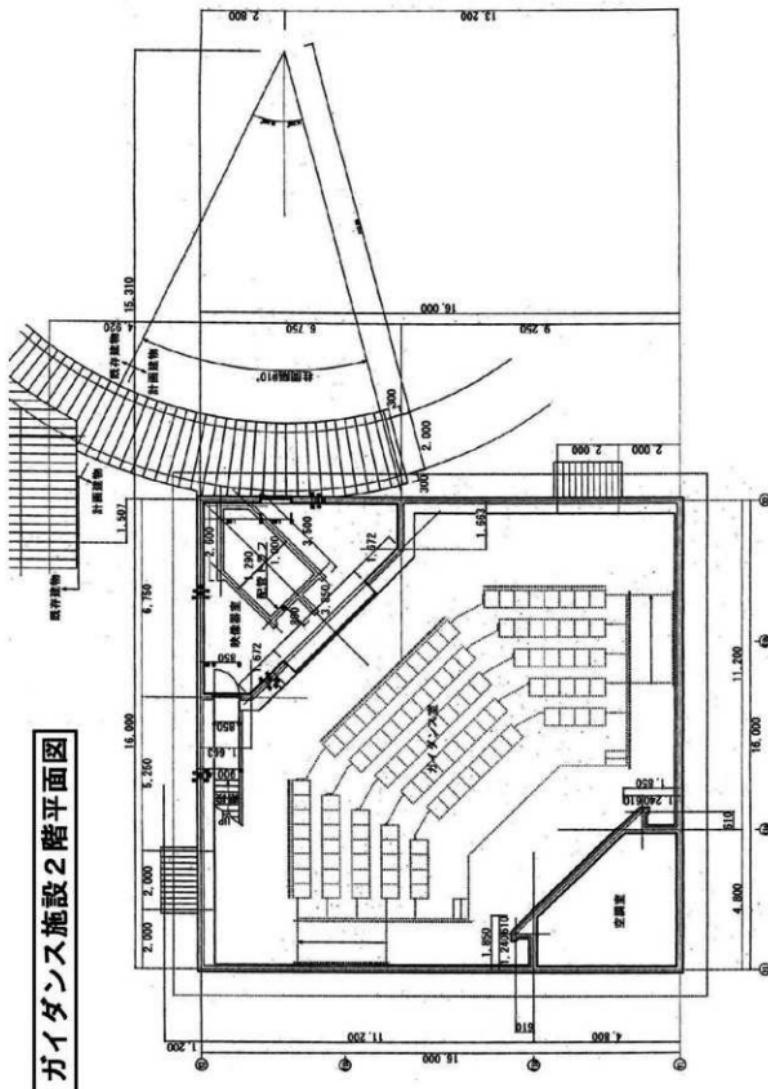
Fig. 3 7 ガイダンス施設 2 階平面図

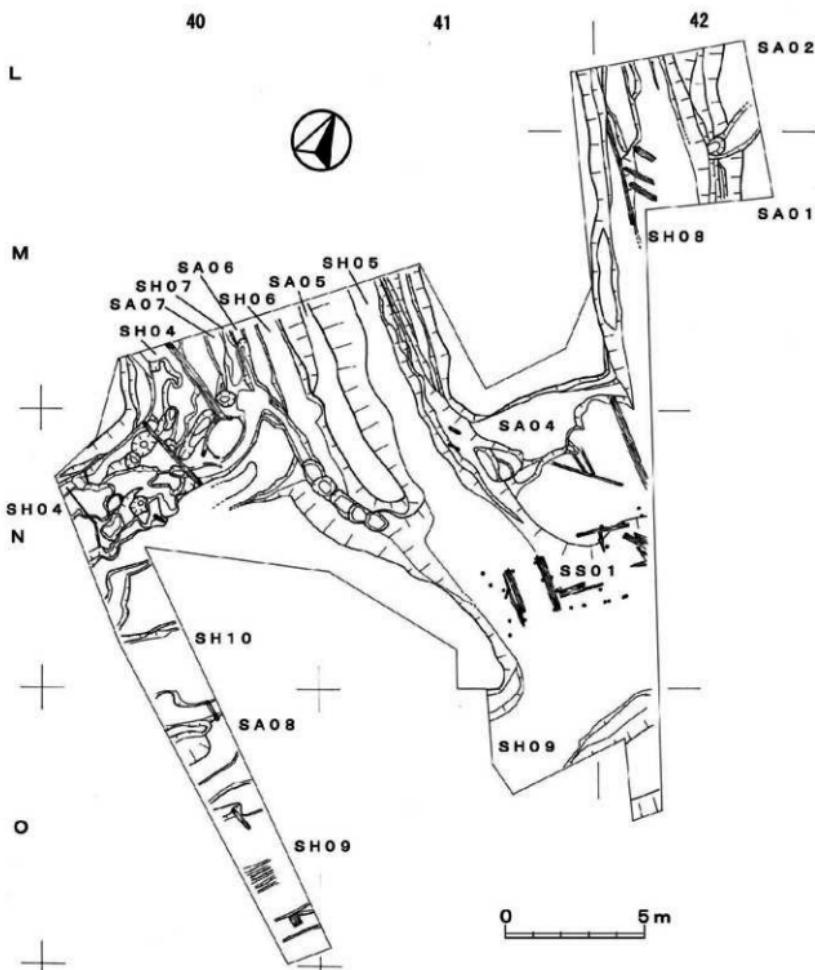
B区は、内館、北館、西館の3つの曲輪が接する堀跡に設定し、中土塁の形態や水管理施設の有無について調査するものとした。

Fig. 4 8 B区調査平面図

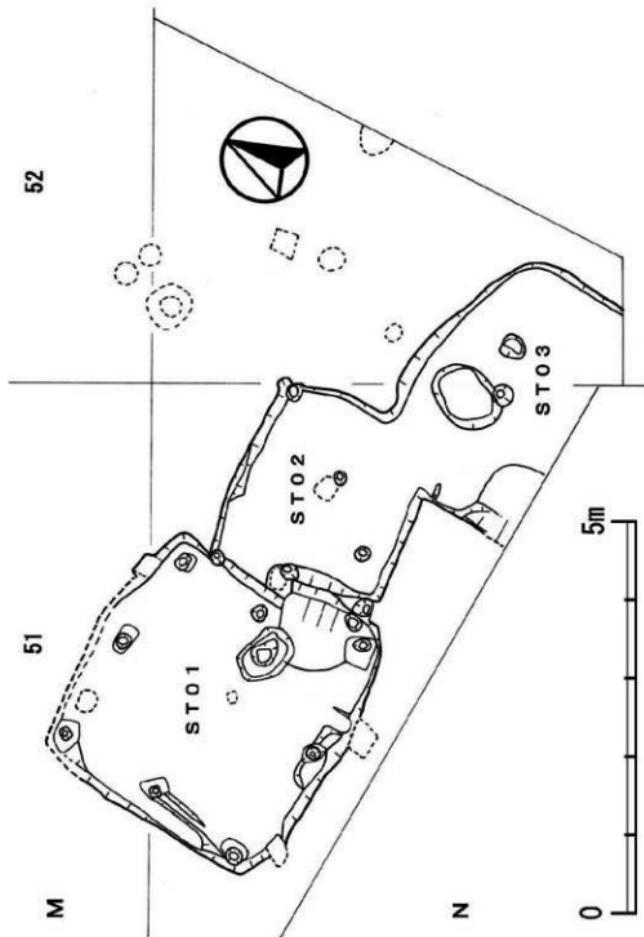
C区は北館南側のテラス状に張り出した部分の東側に設定した。これは、浪岡城跡の調査開始以前に内館に上る小道があったことから、橋等の北館と内館をつなぐ施設があった可能性を確認するため調査した。結果、橋跡等の痕跡は確認できず、張り出し部分については、城館期に堀を埋め戻して北館の一部として利用した可能性が高いことが判明した。

Fig. 60 C区調査平面図

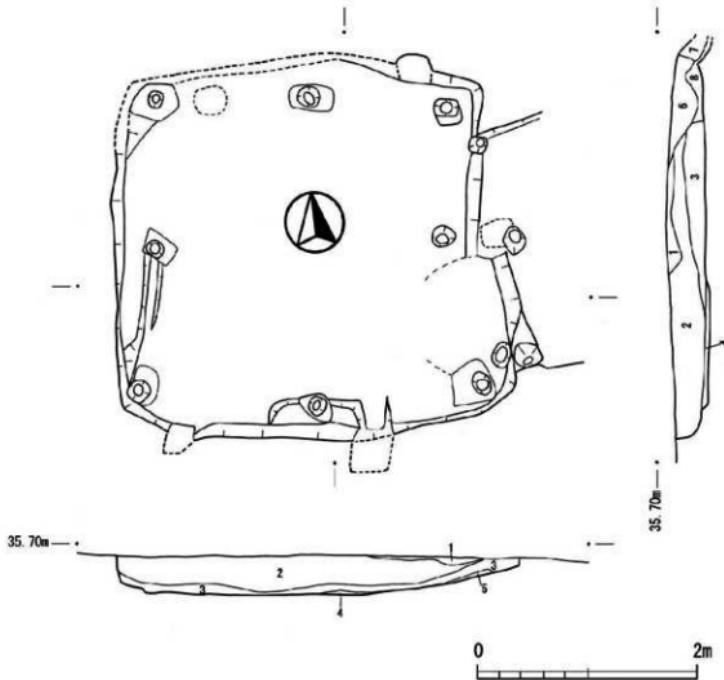
M・N51 区で検出した堅穴建物跡で、東西約 330 cm、南北約 340 cm、確認した深さは約 30 cm のほぼ正方形の建物跡である。柱穴は直径 20 cm、深さ 30 cm 程度を測り、四隅と各辺の中央に 1 本づつ、計 8 本を検出した。

S T O 2 と重複しており、S T O 1 が新しい。

Fig. 6 1 S T O 1 平面図

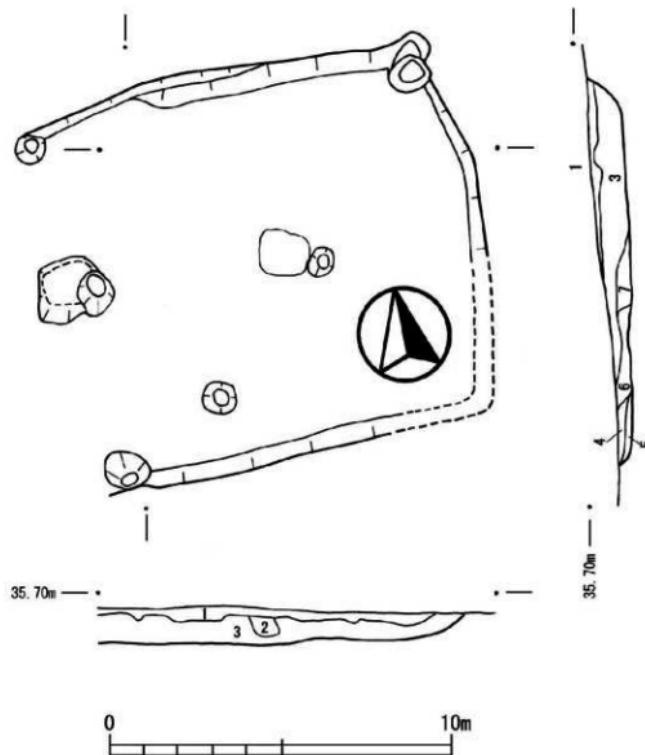
N51 区で検出した堅穴建物跡で、東西約 280 cm、南北約 240 cm、確認した深さは約 10 cm の東西にやや長い方形の建物跡である。柱穴は直径 20 cm、深さ 30 cm 程度を測り、四隅にあったと思われるが、南東のコーナーのみ確認できなかった。

S T O 1、S T O 3 と重複しているが、S T O 1 より古く、S T O 3 とは新旧関係は不明である。

Fig. 6 2 S T O 2 平面図

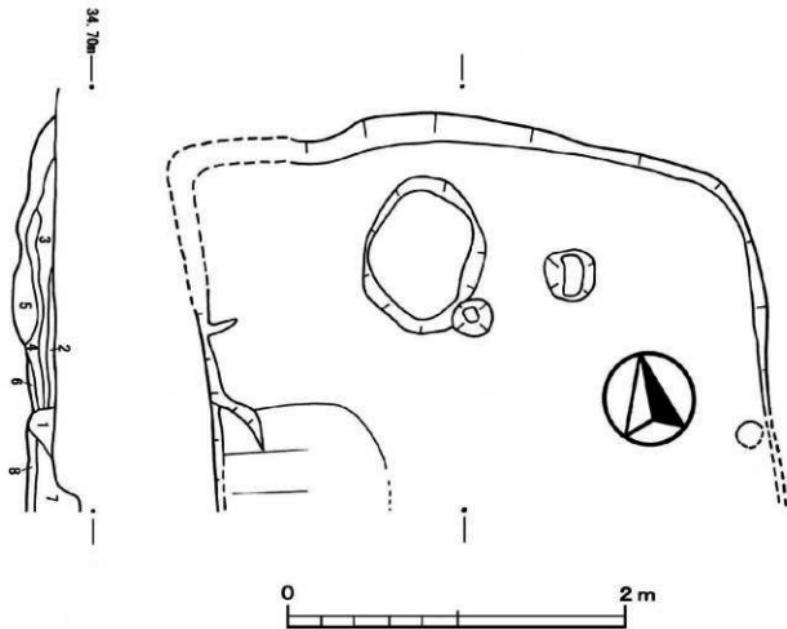
N51・52 区で検出した堅穴建物と思われる遺構で、東西は約 340 cm、南北は 200 cm 以上、深さ 10 cm 程度を測る。遺構に関連する明確な柱穴は確認できなかった。また、西側にスロープ状の傾斜が認められたが、張り出しが確認できず、出入り口施設とは判断できなかった。

S T O 2 と重複しているが、新旧関係は不明である。

Fig. 6 3 S T O 3 平面図

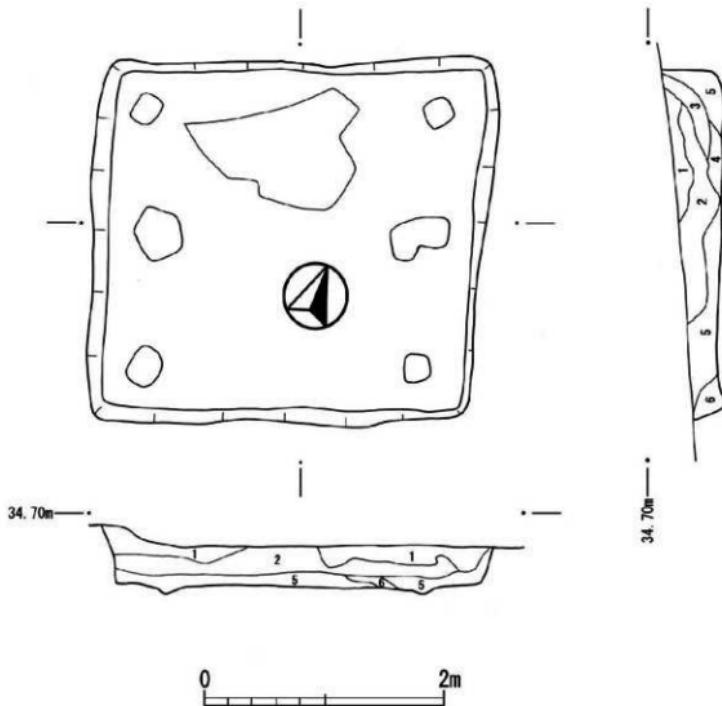
I・Jの45区で検出した堅穴建物跡で、東西約330cm、南北約300cm、深さ約20cmの長方形を呈する。柱穴は東西の壁際に一列3本づつの計6本を確認したが、掘り方や柱穴の深さについては堀跡を埋め戻したと思われる搅乱状の土層に掘り込んだ柱穴であったため、柱痕の判断がつかず確認できなかった。

Fig. 6 5 S T O 4 平面図

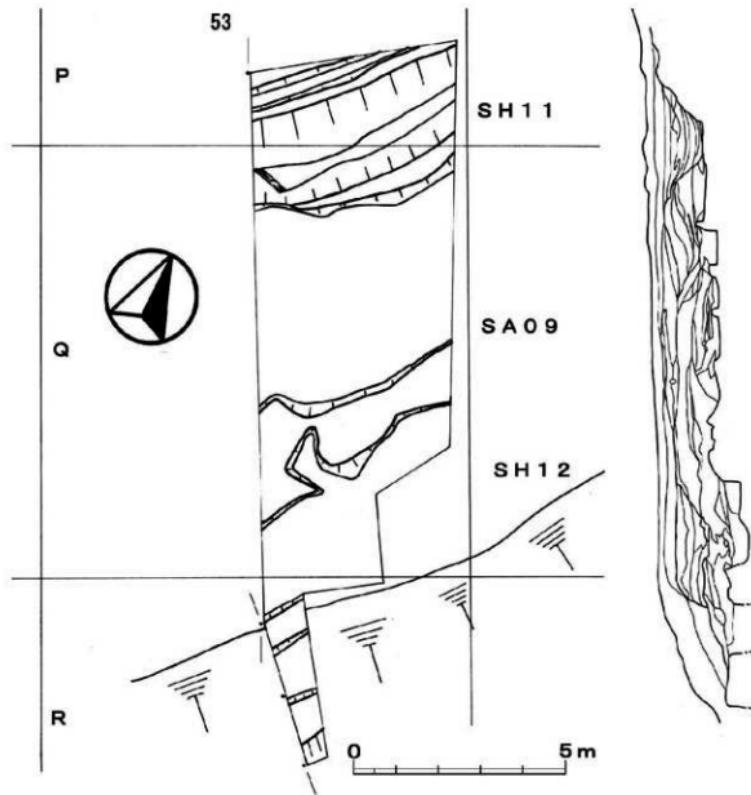
E区は内館、北館、猿楽館間の堀跡について、中土塁の有無や規模、堀跡と旧河川の間に土塁S S O 1のようなシガラミ状の水管理施設が存在した否か、今後の堀跡整備に係る基礎資料収集のため調査した。

Fig. 67 E区調査平面図

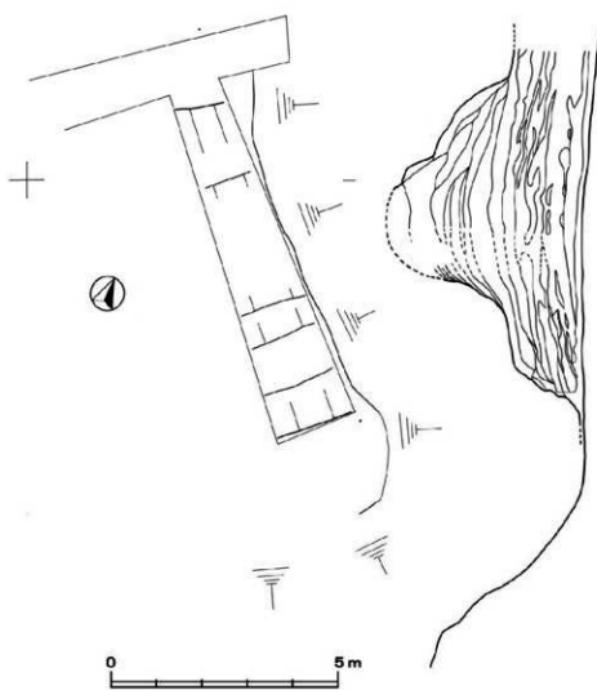
L・Mの39区で検出した溝跡。確認面の幅が約800cm、底面幅は100cm、深さは表土から420cm程度の薬研状の断面を呈する遺構である。時期は不明であるが、16世紀代の城館期には埋め戻されていたと思われ、他の遺構を確認した遺構面に粘土や灰層により整地した痕跡が確認された。

A区で検出したSH01の延長の可能性がある。SH01とSD01を結ぶ線上にかかる中土塁はこの部分が崩れ、くびれた状態を呈している理由がこの溝によるものと考えられる。

Fig. 74 SDO 1 平面図

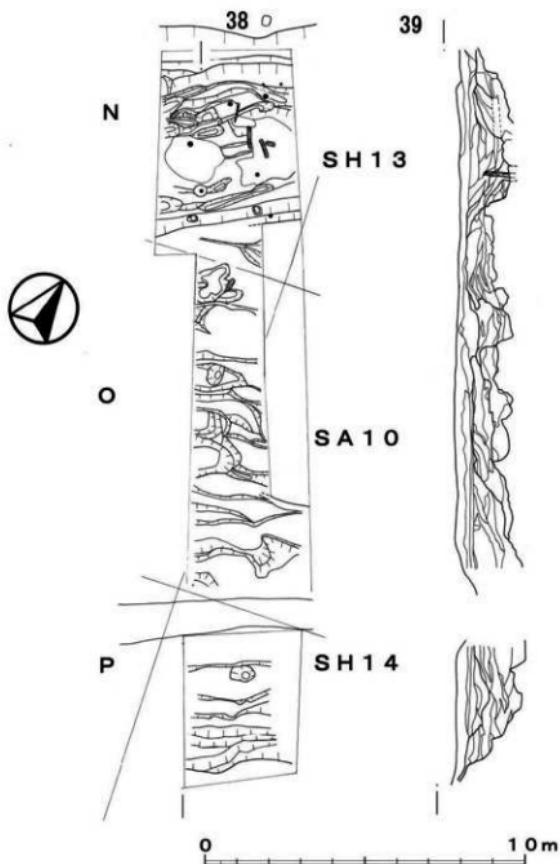
G区で西館の入口施設である虎口を検出したことから、虎口直下の堀跡を調査して中土星から西館へ渡る橋跡を検出することを第一の目的とした。また、西館虎口に対峙する内館平場は、過去の調査では虎口を確認できなかったが、念のために中土星から内館への橋跡の確認を行うとともに、内館と西館の中土星の規模を確認するため調査区を設定した。結果、西館側のSH13で橋脚を検出し、橋の復元資料として活用することとなったが、内館側のSH14では橋跡等の施設は全く確認できなかったことから、北館から西館への通路と同様に西館から内館についても、中土星を通路として用い、中土星と曲輪に架かる橋が近接せずに架けられていた可能性が考慮されることとなった。

Fig. 78 H区調査平面図

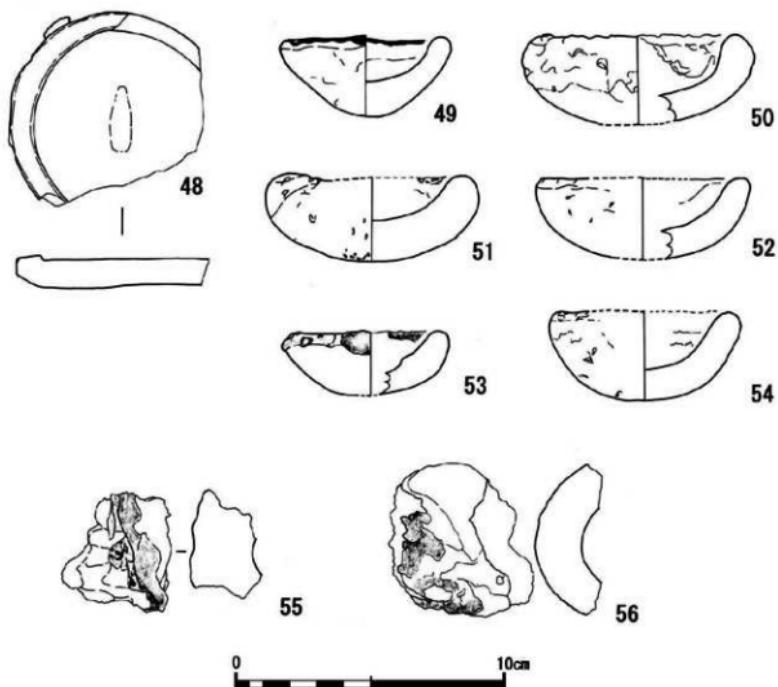
鐸鋳型 (48)、坩堝 (49、50、51、52、53、54)、羽口 (55、56) が出土している。

Fig. 9-2 出土土製品（鋳型、坩堝、羽口）実測図

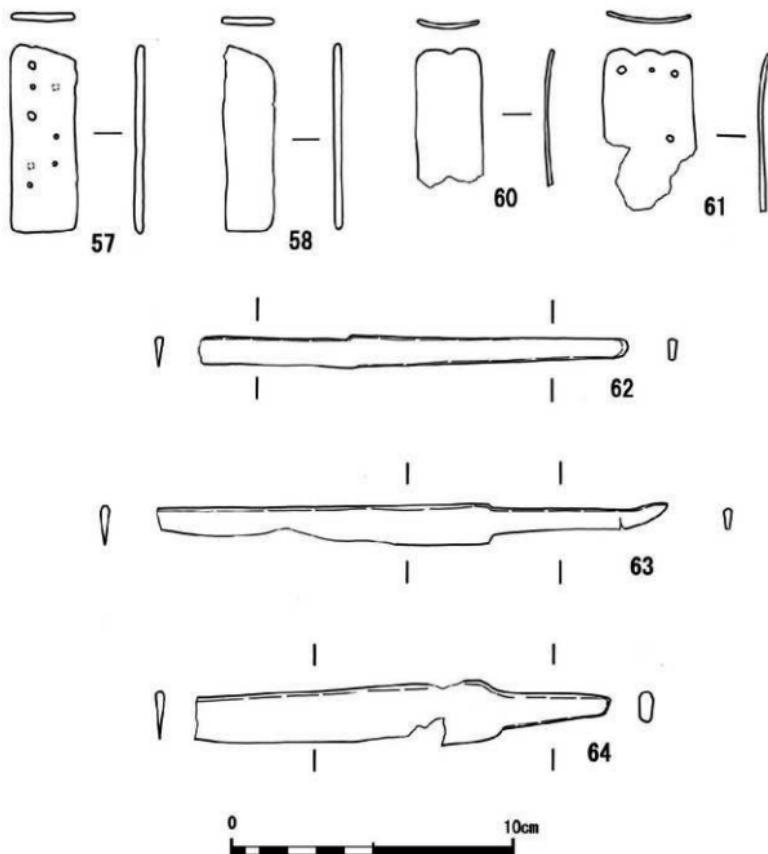
鉄製品は腐食が著しいため全形が判断できないものが多い。小札は伊予札 (57, 58)、基筒頭札 (60)、三目札 (61) が出土している。孔の位置等については不明である。刀子は (62, 63, 64) が出土している。うち (64) は他の刀子よりもやや大きい。鉄鏃は、平根と思われるもの (65, 67)、鼈状の形状を呈するもの (66, 68)、棒状を呈するもの (69, 70)、いわゆる打根と呼ばれるもの (71) が出土している。

Fig. 9 3 出土鉄製品（小札、刀子）実測図

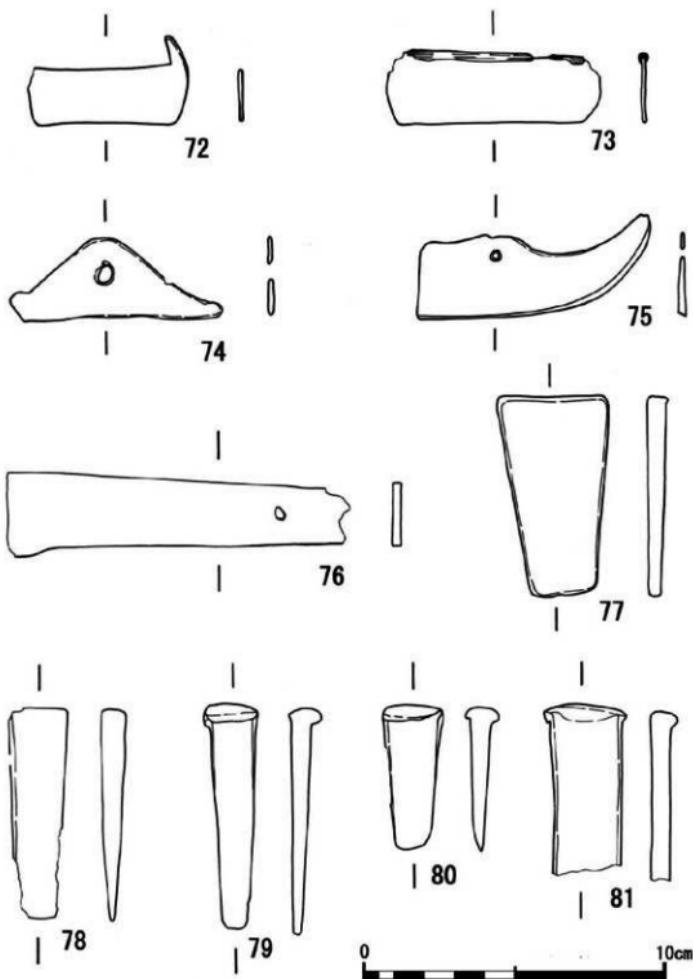
苧引鋸（72、73）や火打金（74、75）、楔（77、78、79、80、81）も複数点出土している。火打金のうち、左右均等ではなく片方の刃を落としたような三角形を呈し、端部を湾曲させた形状のもの（75）が城館期末（15世紀後半）の層から出土する傾向がみられる。

Fig. 95 出土鉄製品（苧引金、火打金、楔等）実測図

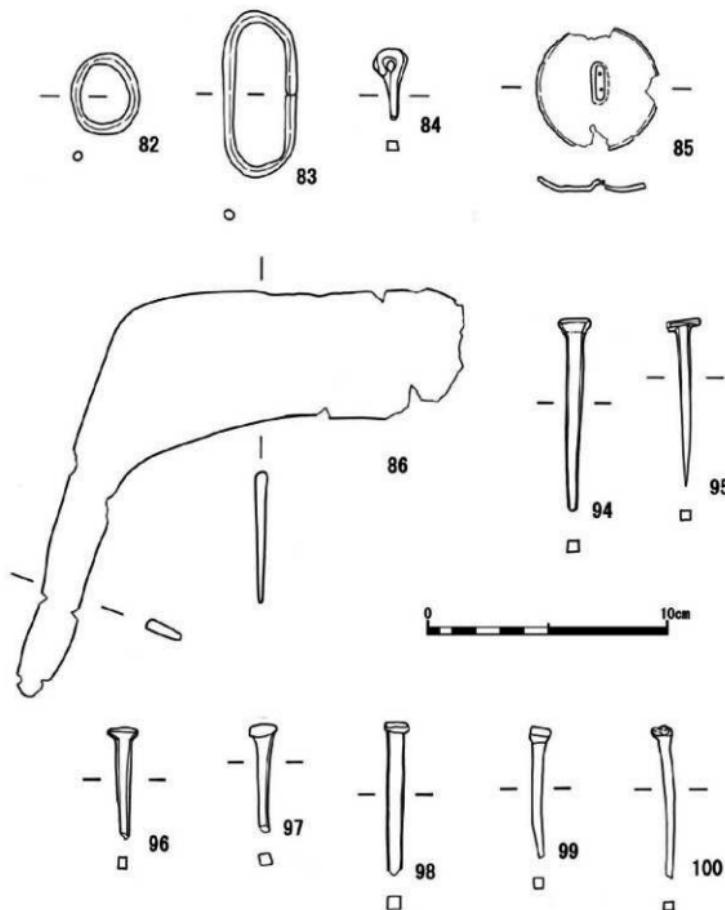
櫛は比較的小型のものが多い。刃物の茎状の製品（76）、環状鉄製品（82、83）、鉄製道具（84）、蓋状鉄製品（85）については用途不明である。鎌（86）は柄と刃部が鈍角なものである。1986年の内館調査からは、扉等の取手と思われるもの（87）、木の葉形の鎧（88）、鑿（89、90）、斧（91）、斧とともに出土した鋤先（92）、馬具と思われる金具（93）等が出土している。また、釘（94、95、96、97、98、99、100）は長さ、太さともに多様である。折れて出土するものが多い。

Fig. 9-6 出土鉄製品（鎌、釘、その他）実測図

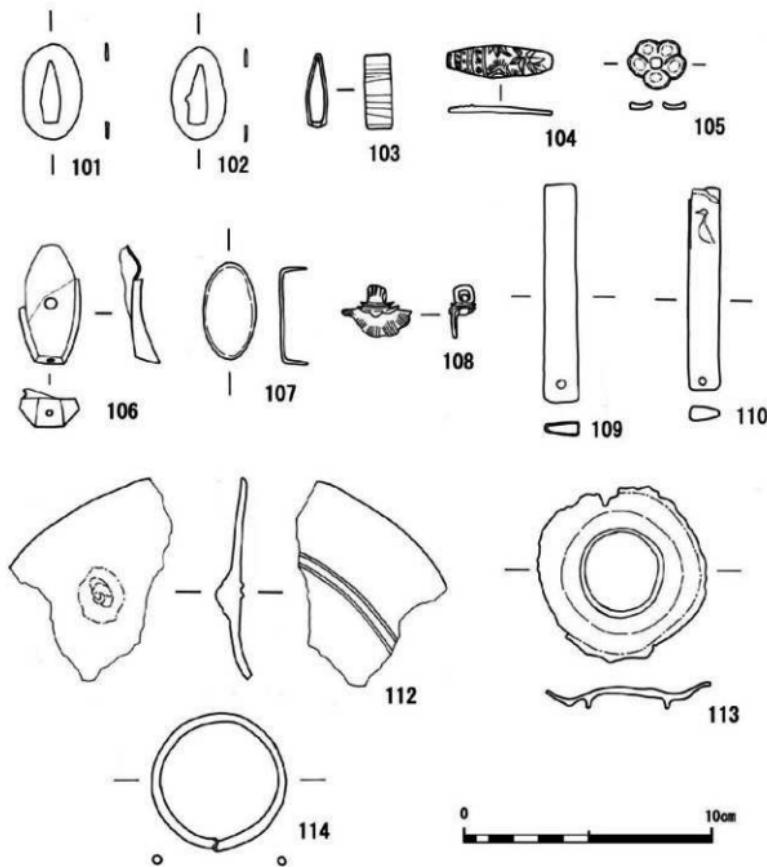
銅製品は刀具の類として、切羽（101、102）、鍔（103）、目貫金具（104）、銅製裝飾品（105）、刀装具（鎧）（106、107）、刀装具（足金物）（108）、小柄（109、110）などが出土している。目貫金具（104）は鏡の転用か又は鏡の背面を思わせる隆帯による回線に松と竹と思われる文様が施されている。小柄のうち（110）は細線刻により鶴状の文様が施されている。製作途中であろうか。宗教関連の遺物として、五鉢杵（PL. 12 111）、懸仏と思われる破片（112）、六器の台（113）、用途不明の環状銅製品（114）などが出土している。

Fig. 9-7 出土銅製品（刀装具、仏具）実測図
