## ② E 南面・中面の修復

(3) E北面の修復

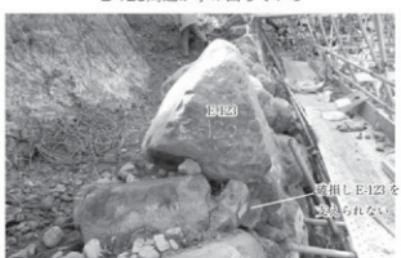
第667図 E中面 E-123解体前(北から)

下の石が破損し、前にせり出している

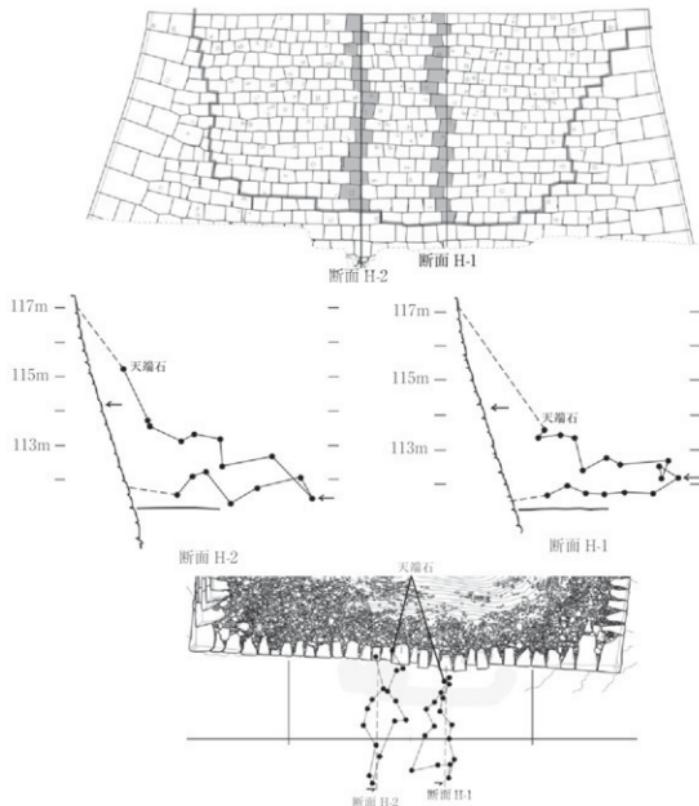
第1048図 H面崩落石材の挙動

石積み後、崩落石の位置から崩落時の挙動を再現した。

平面的には、隣同士の位置関係は乱れることなく、前面に崩落している。断面で見ると、中段よりやや下の石材が一番遠くまで飛び出している。崩落石の断面位置は、「く」字状になっている。
