敏満寺遺跡発掘調査報告書

—名神高速道路多賀 S.A上り線施設等改良工事に伴う

埋蔵文化財発掘調査報告書—

滋賀県教育委員会

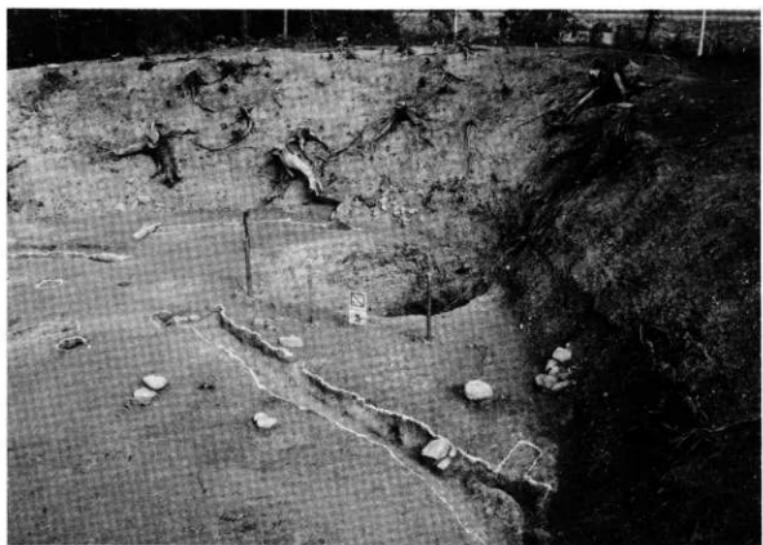
1. A区井戸 (SE-01)

井戸は深さ9m以上を測る石積井筒の井戸で、石材は河原石である。上部1/3の石材は欠落していたが、下部2/3は良好に残っており、これによると井筒はほぼ垂直に積み上げられ、直径は1.7mを測る大型の井戸である。

井筒の欠落状態は上から3.5mの所までが崩落しており、この石材のほとんどが下部井筒の内に落ち、最下部までこの石材で満たされていた。これは自然崩壊とも考えられるが、井戸下層から検出された遺物に新しいものが見られない所などから、A区が破棄された時に再使用を不可能とするため人意的に崩壊されたものと思われる。井戸内部からは井筒の石材に再使用されていたと思われる石製品以外ほとんど遺物は検出されなかった。

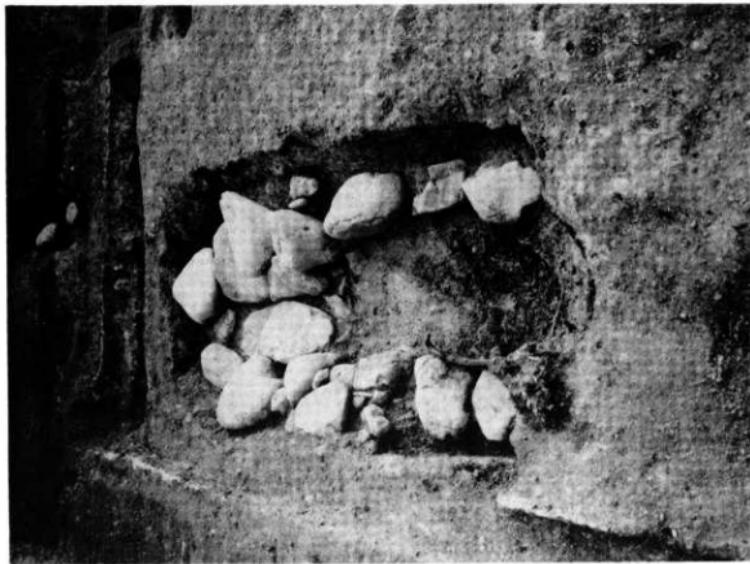
1. A区 SX-01

平坦地の南側に、平面形状が長方形を呈し、内部は石を組んで火を使用した痕跡のある施設がある。石材は、北半部が内部に面をそろえて並べられ、この内部に炭灰が多く堆積し、石材も一部焼けている。この施設は SD-01のすぐ脇にあり、また暗渠である SD-12の出口でもあるところから、暗渠から水を取り入れ、SD-01に排水する水を使用した施設であったと思われる。

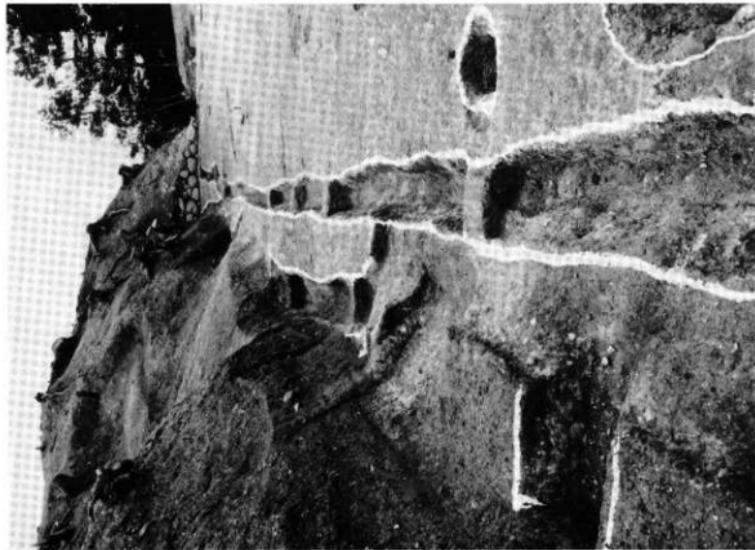
1. A区SB-01

SB-01は3×2間以上の建物で、東側に半間の庇を持つ。礎石は、7石分が残っており、柱間は、193cmを測る。栗石などの地業は無く直接地山面に据えられている。礎石のいずれにも火を帯びた痕跡があり、特に西側の2石が強く焼けており、この建物は火災により消失したものであることがわかる。

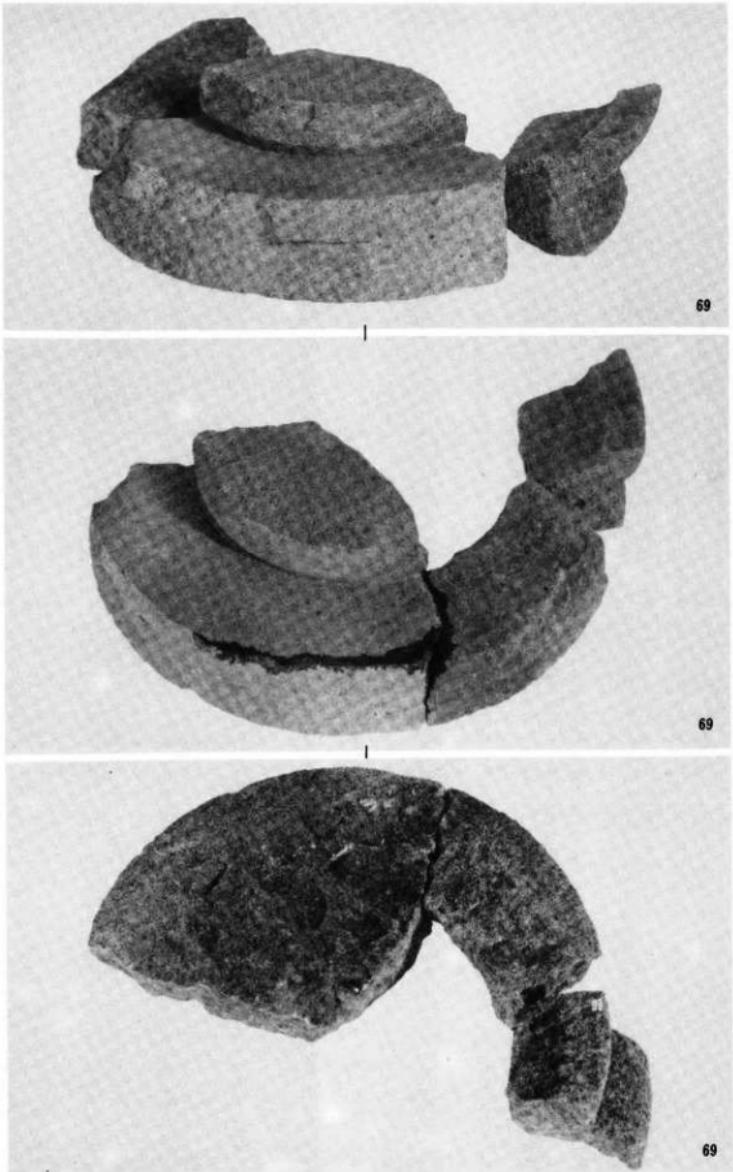
A区井戸（S E - 0 1）出土遺物：石臼

S E - 01 内部から多くの石製品を検出した。65 は傘状のもので、外周は欠落しているが円形をなすものと思われる。石材は花崗岩、用途不明。66・67 は注手鉢状のもので、偏平な球形を呈し中が割り抜かれている。外面体部には文字が刻まれており、66 は『南無阿弥陀仏』とある。67 は判読が困難である。石材は花崗岩。用途不明。68・69 は石臼である。68 の石材は花崗岩で粗く、上面の目も粗く刻まれている。69 は茶臼と思われ、石材の目の細かいものが使用されている。擂面には同心円状の使用痕が認められる。

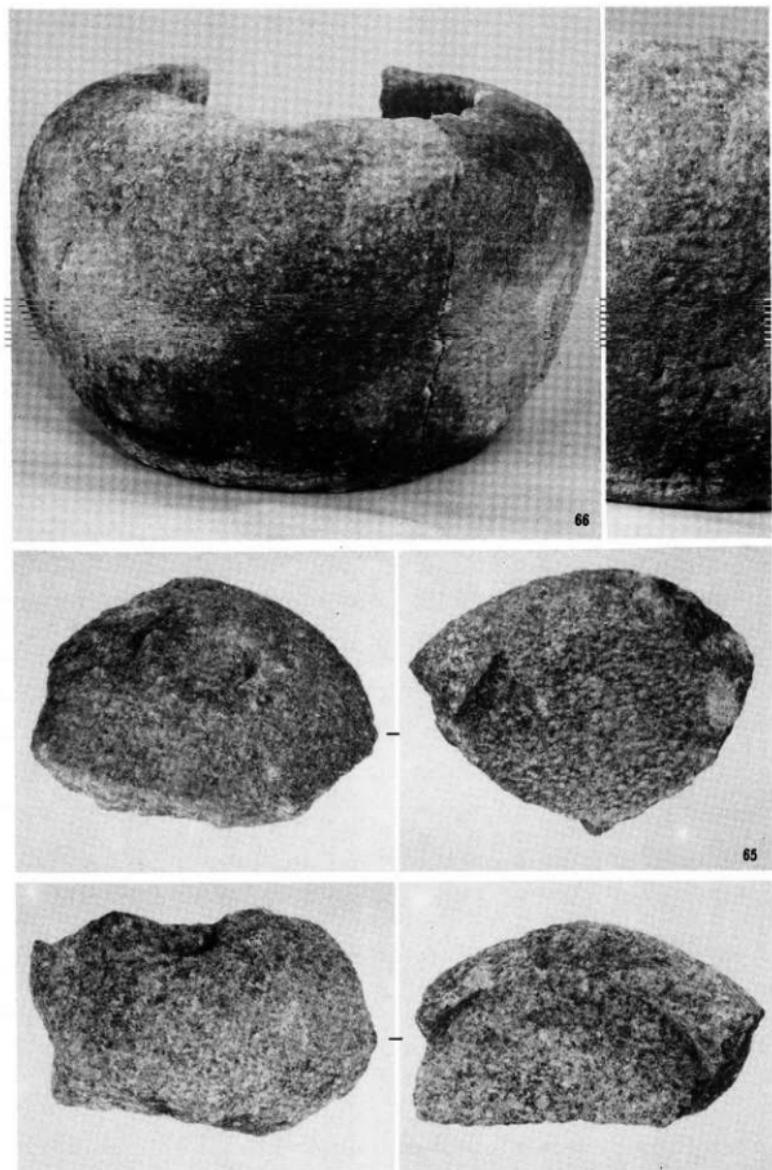
A区井戸（SE-01）出土遺物；石造品
